INFORME TÉCNICO DE FISCALIZACIÓN AMBIENTAL

Programa de Cumplimiento

GIMNASIO NOVASPORT

DFZ-2017-5687-II-NE-IA

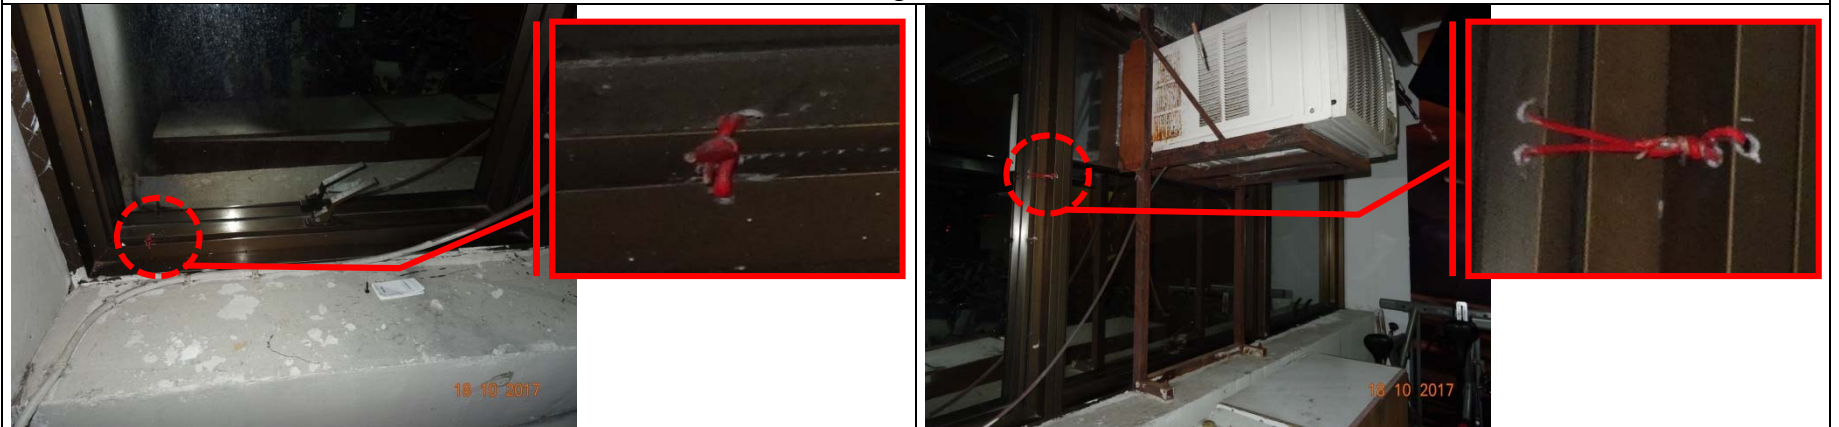
| Fotografía 1. | Fecha: 18-10-2017. | | Fotografía 2. | Fecha: 18-10-2017. | |

| Descripción del medio de prueba: Ventana, en sala de spinning, cerrada a través de la instalación de alambre que une la ventana con el marco de ésta, la cual no permite su apertura. | | | Descripción del medio de prueba: Otra sección de la ventana, en sala de spinning, cerrada a través de la instalación de alambre que une la ventana con el marco de ésta, la cual no permite su apertura. | | |

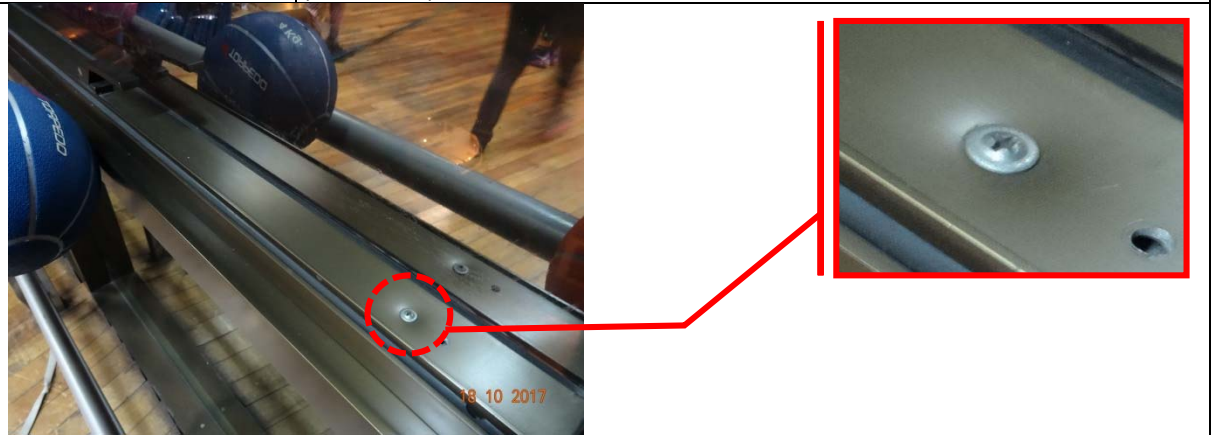
| Fotografía 3. | Fecha: 18-10-2017. | |

| Descripción del medio de prueba: Ventana, en sala de aeróbica, cerrada a través de la instalación de tornillos que une la ventana con el marco de ésta, la cual no permite su apertura. | | |

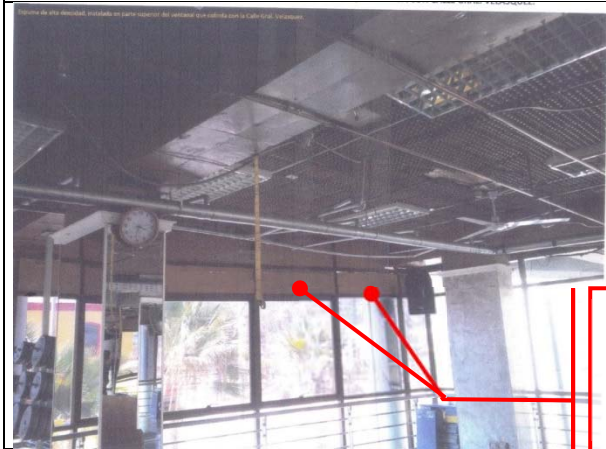
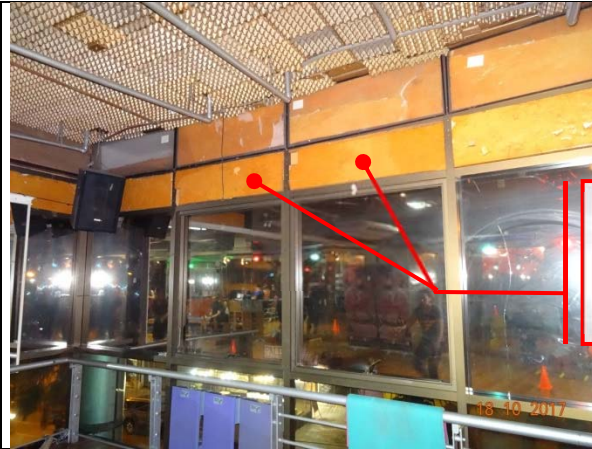
| Fotografía 4. | Fecha: 18-10-2017. | | Fotografía 5. | Fecha: 18-10-2017. | |

Espuma de alta densidad instalada sobre los ventanales.

| Descripción del medio de prueba: Espuma de alta densidad instalada en la parte superior de los ventanales de la sala de aeróbica del gimnasio, ubicada hacia la calle General Velásquez. (Fuente: Carta sin número de Sociedad Abaroa Sport, de fecha 20 de octubre de 2016, ingresada a la SMA el 20 de octubre del mismo año «Anexo 7»). | | | Descripción del medio de prueba: Sección de la sala de aeróbica (hacia el lado de calle José Miguel Carrera, con espuma de alta densidad instalada sobre sus ventanales). | | |

| Hechos, actos y omisiones que constituyen la infracción: Incumplimiento de la Norma de Emisión de Ruidos D.S. N° 38 del 2011 del Ministerio del Medio Ambiente. | | | | | | |
|--|--|---|---|--|---|--|
| | | | | | | 6). En inspección ambiental del 18 de octubre de 2017 (Anexo 2) se constató que se encontraba instalada la espuma de alta densidad sobre los ventanales sólo de la sala de aeróbica (Fotografías Fotografía 5. y Fotografía 6.), no observando la implementación de este material en la sala de spinning. Cabe señalar que la implementación de esta medida aplicaba a las dos salas aludidas anteriormente, de acuerdo a los correos electrónicos y boleta de honorarios presentada por el titular en Anexo 6. |

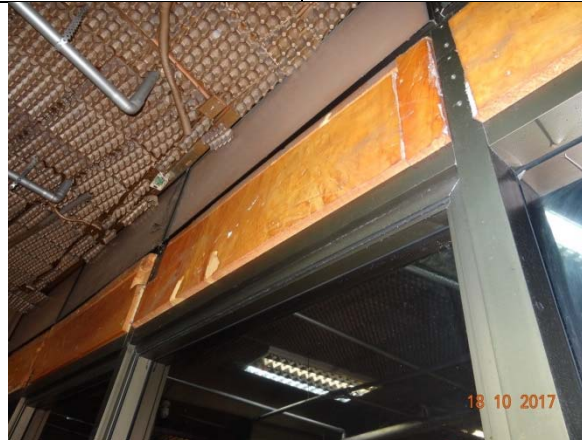
| Fotografía 6. | Fecha: 18-10-2017. | |

| Descripción del medio de prueba: Detalle de la espuma de alta densidad instalada sobre los ventanales de la sala de aeróbica (sección colindante con calle José Miguel Carrera). | | |

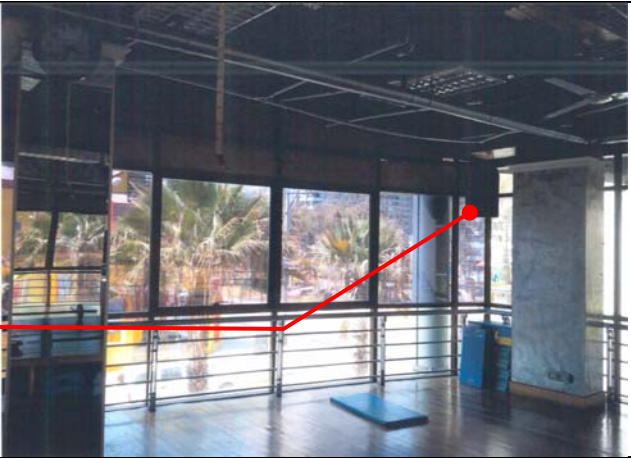
| <p>Fotografía 7.</p> | <p>Fotografía 8.</p> | | | | |

| <p data-bbox="163 479 367 620">Parlante N° 2 apuntando hacia el piso.</p> | | | | | |
| <p>Descripción del medio de prueba: Imagen donde se observó el segundo parlante apuntando hacia el piso, según lo presentado por el titular en carta sin número, de fecha 20 de octubre de 2016 (Anexo 7).</p> | <p>Descripción del medio de prueba: Detalle de la imagen donde se observó el segundo parlante apuntando hacia el piso, según lo presentado por el titular en carta sin número, de fecha 27 de febrero de 2017 (Anexo 8).</p> | | | | |

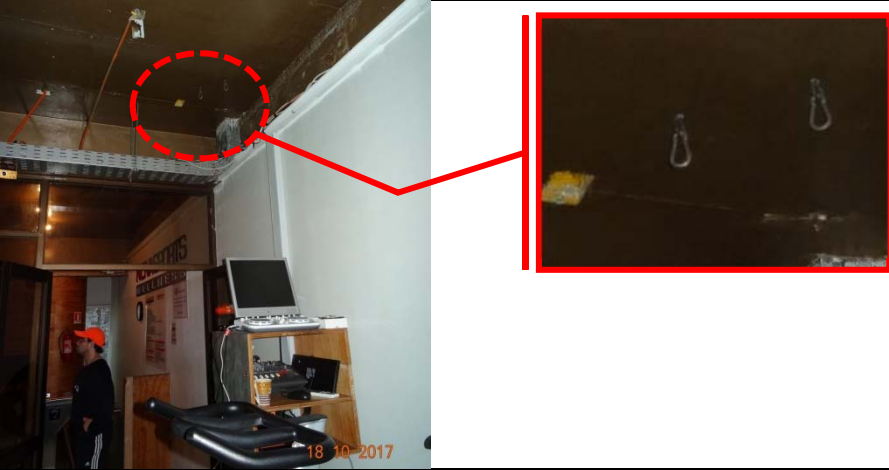
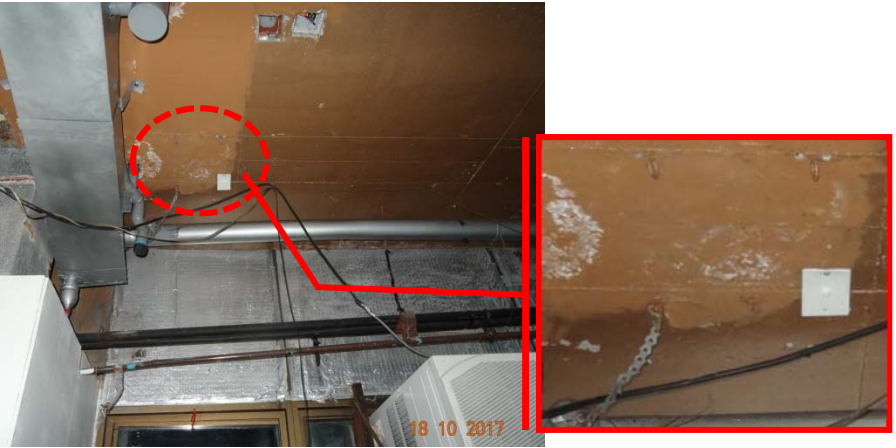
| <p>Fotografía 9.</p> | <p>Fecha: 18-10-2017.</p> | <p>Fotografía 10.</p> | <p>Fecha: 18-10-2017.</p> | | |

| <p>Descripción del medio de prueba: Estructuras que soportaban uno de los dos parlantes retirados por el titular de la sala de spinning.</p> | | | <p>Descripción del medio de prueba: Estructuras que soportaban uno de los dos parlantes retirados por el titular de la sala de spinning.</p> | | |

| Hechos, actos y omisiones que constituyen la infracción: Incumplimiento de la Norma de Emisión de Ruidos D.S. N° 38 del 2011 del Ministerio del Medio Ambiente. | | | | | | |
|--|---|---|---|--|--|---|
| | | | | | | En inspección ambiental del 18 de octubre de 2017 (Anexo 2) se constató que tanto la sala de spinning como la de aeróbica poseen dos parlantes instalados y operativos dirigidos hacia el piso en cada una de ellas. Se observaron las estructuras de soporte de los parlantes retirados en cada sala y cables que quedaron por la extracción de estos artefactos. Para la sala de spinning se evidenció en las Fotografías Fotografía 9. a Fotografía 10.. |

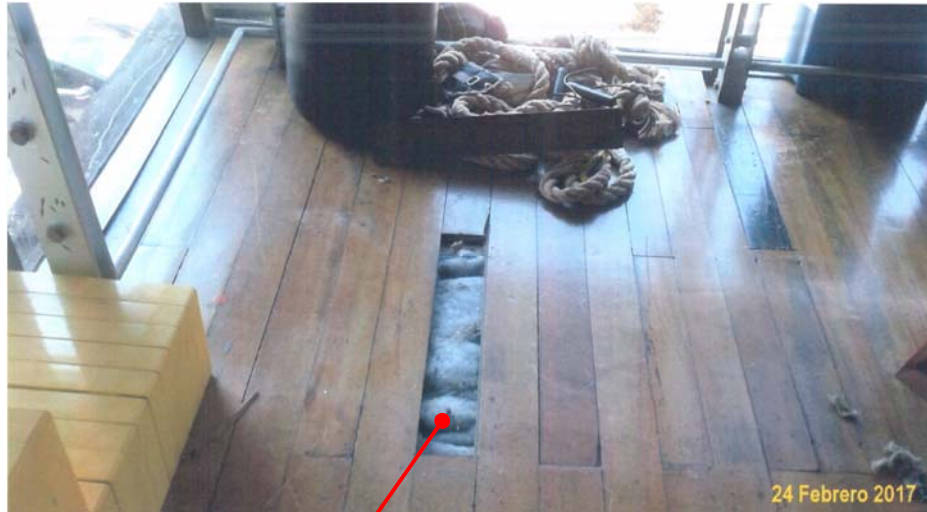
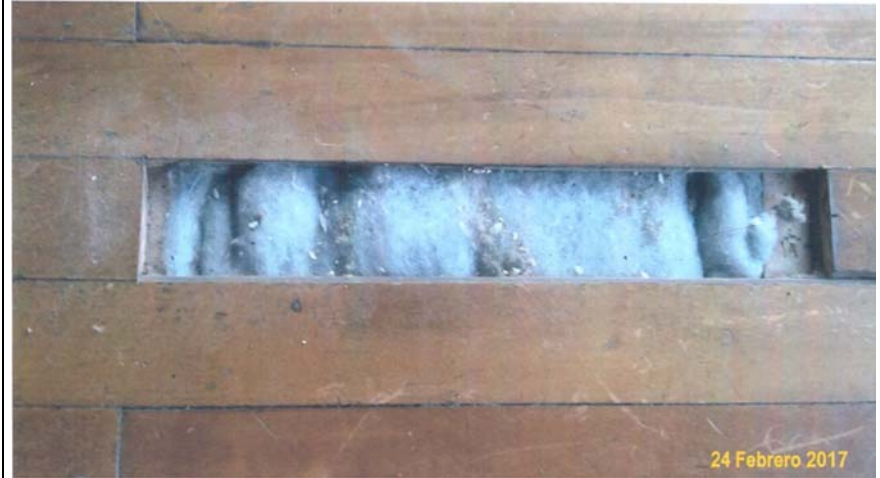
Instalación de material para
aislación del ruido en piso.

Descripción del medio de prueba: Acercamiento en la imagen que detalla en donde se observó la implementación de un material, que el titular indicó como lana de vidrio, bajo el piso del gimnasio, según lo presentado por Sociedad Abaroa Sport en carta sin número, de fecha 27 de febrero de 2017 (Anexo 8).

| Hechos, actos y omisiones que constituyen la infracción: Incumplimiento de la Norma de Emisión de Ruidos D.S. N° 38 del 2011 del Ministerio del Medio Ambiente. | | | | | | |
|--|--|---|---|--|---|---|
| | | | | | | presentación de la cuarta propuesta de PdC por parte del regulado, de fecha 27 de febrero de 2017 (Anexo 8), que se constató por fotografías la instalación en los compartimientos del piso de tableros de madera con un material similar a la lana de vidrio, por lo que no es posible aseverar, dada las características de color y densidad del material presentado en las fotografías N° Fotografía 11. y Fotografía 12., que dicha instalación corresponda al de una capa de lana de vidrio como exige el PdC. |

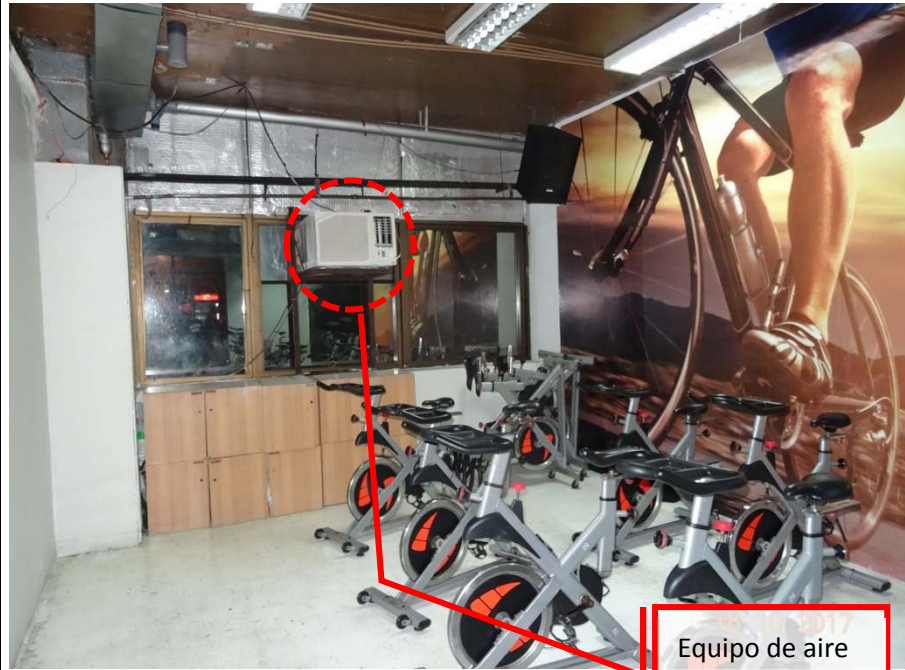
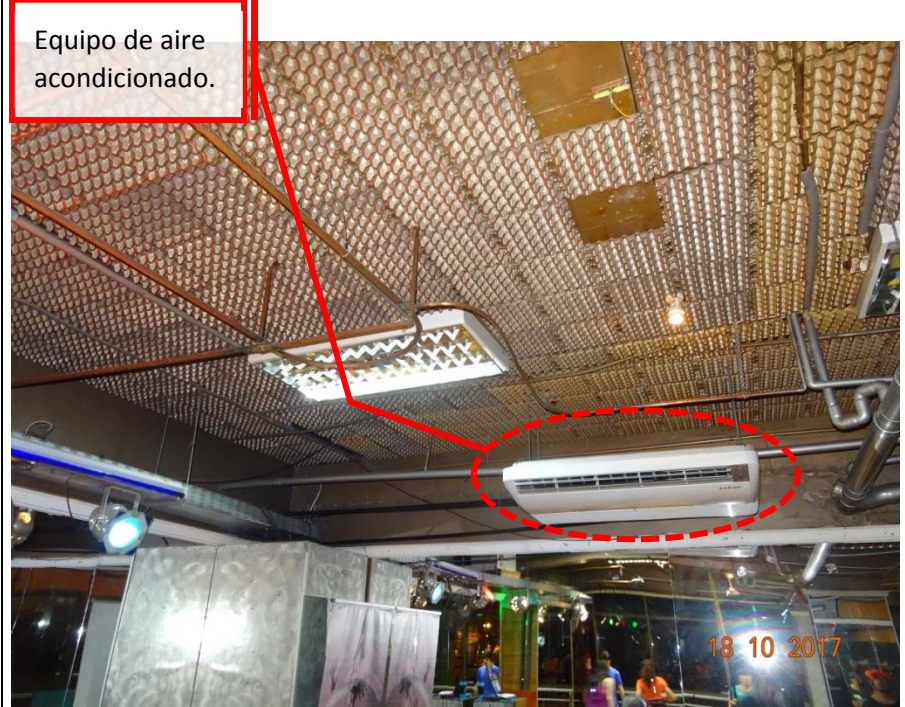
| Fotografía 13. | Fecha: 18-10-2017. | | Fotografía 14. | Fecha: 18-10-2017. | |

Equipo de aire acondicionado.

| Hechos, actos y omisiones que constituyen la infracción: Incumplimiento de la Norma de Emisión de Ruidos D.S. N° 38 del 2011 del Ministerio del Medio Ambiente. | | | | | | |
|--|---|---|---|--|--|--|
| | | | | | | 12.615.134-9) con la que se detalla el pago de la instalación del equipo de aire acondicionado en el gimnasio, a nombre de Sociedad Abaroa Sport Ltda. (Anexo 6). En inspección ambiental del 18 de octubre de 2017 (Anexo 2) se constató que, tanto en la sala de spinning como en la de aeróbica, se encontraban instalados equipos de aire acondicionado en cada una de ellas (uno por sala «Fotografías Fotografía 13. y Fotografía 14.»), estando funcionando sólo el de la sala de aeróbico al momento de la inspección, dado que se estaba ejecutando la clase “funcional”. En cambio, la sala de spinning al no estar operando al momento de la inspección el equipo de aire acondicionado constatado no se encontraba funcionando. |

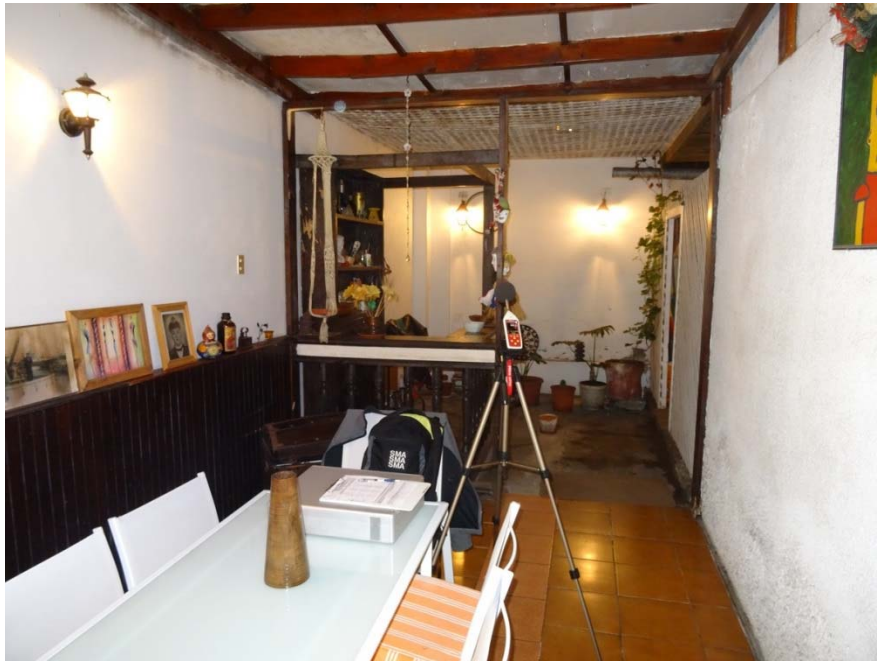
| Hechos, actos y omisiones que constituyen la infracción: Incumplimiento de la Norma de Emisión de Ruidos D.S. N° 38 del 2011 del Ministerio del Medio Ambiente. | | | | | | |
|--|---|---|---|---|---|--|
| | | | | | | <p>Ambiente, que suscribe el presente informe, realizó contacto telefónico, el 11 de octubre de 2017, con la propietaria del domicilio receptor para consultar si había persistencia en la emisión de ruidos de la fuente. La respuesta, de esta parte, consistió en indicar que la fuente ha disminuido la frecuencia e intensidad de la música y otros ruidos, lo cual ya no provocaba las molestias que habían motivado la denuncia. Respaldo escrito de lo expuesto se encuentra en correo electrónico enviado a esta Superintendencia por la denunciante (Anexo 11).</p> <p>k. Adicionalmente, se realizó una inspección ambiental a la fuente, con fecha 17 de octubre de 2017 (Anexo 2), midiendo los niveles de ruido en el domicilio receptor en los períodos de 07:00 a 21:00 horas (Fotografía 15.) y entre 21:00 y las 07:00</p> |

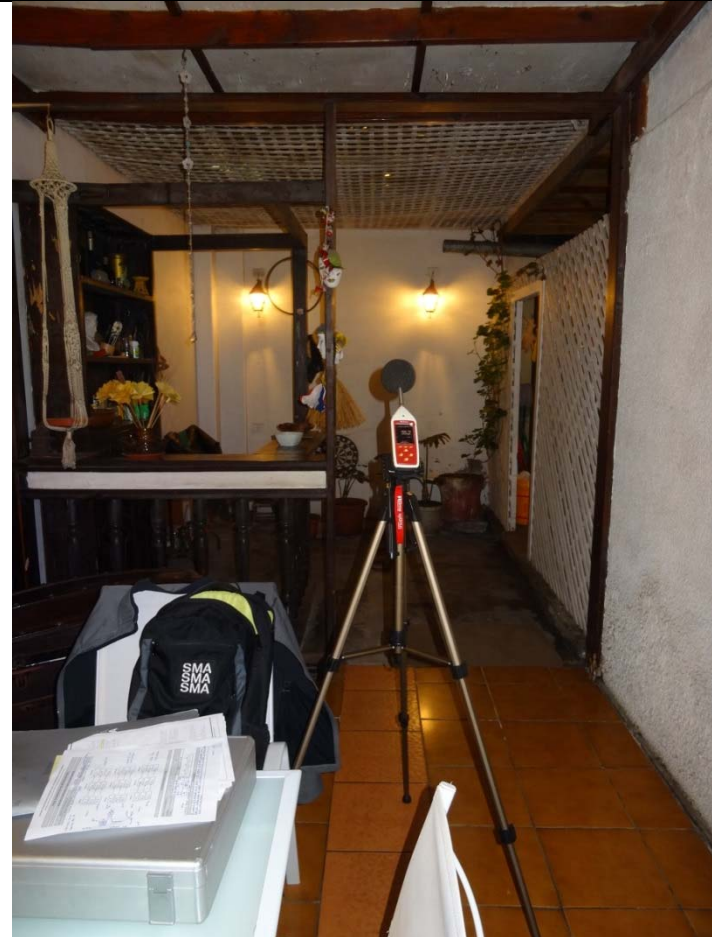
| Hechos, actos y omisiones que constituyen la infracción: Incumplimiento de la Norma de Emisión de Ruidos D.S. N° 38 del 2011 del Ministerio del Medio Ambiente. | | | | | | |
|--|--|---|---|---|--|--|
| | | | | | | horas (Fotografía 16.) de acuerdo al D.S. N° 38/2011. No obstante, durante la actividad de inspección no fue posible percibir ruidos provenientes del Gimnasio Novasport, por lo que se procedió a medir los niveles de ruido de fondo en condición de interior con ventana abierta. En la tabla 3 se indican los valores obtenidos para los niveles de ruido de fondo en ambos períodos, mientras que en anexo 3 se encuentra el documento "Reporte Técnico Decreto Supremo N° 38/11 del Ministerio del Medio Ambiente", elaborado por la SMA y que detalla el proceso de medición. |
