## INFORME DE FISCALIZACIÓN AMBIENTAL

### INSPECCIÓN AMBIENTAL

### VERTEDERO MUNICIPAL DE TALTAL

DFZ-2017-134-II-RCA-IA

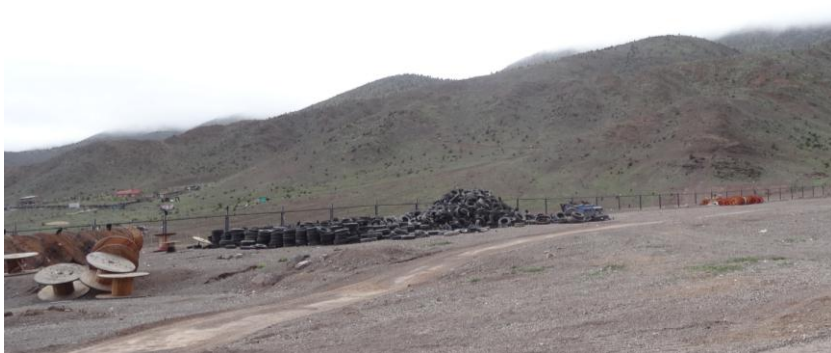
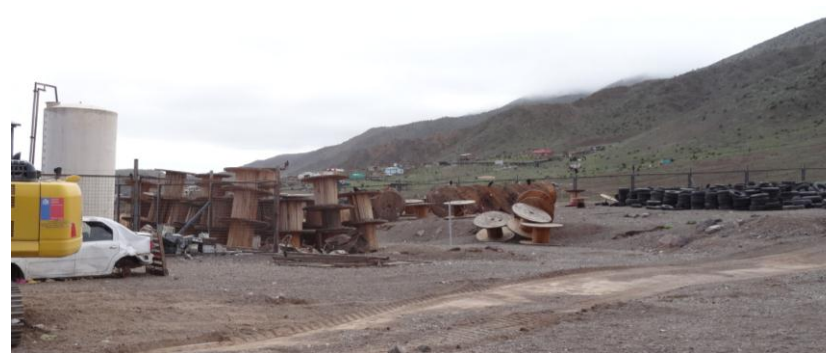
**Fotografía 1.**

- c. Acumulación de residuos no asimilables a domésticos, como son: neumáticos (Fotografía 1 y 2), carretes de madera (Fotografía 1 y 2), residuos electrónicos (partes de computadoras e impresoras Fotografía 3) e industriales (restos de chimenea de panadería, Fotografía 4).

<b>Coordenadas UTM Datum WGS84 Huso 19</b>	<b>Norte: 7.184.883</b>	<b>Este: 354.669</b>	<b>Coordenadas UTM Datum WGS84 Huso 19</b>	<b>Norte: 7.184.883</b>	<b>Este: 354.669</b>
<b>Descripción medio de prueba:</b> Acumulación de neumáticos al interior del vertedero.			<b>Descripción medio de prueba:</b> Acumulación de carretes de madera al interior del vertedero.

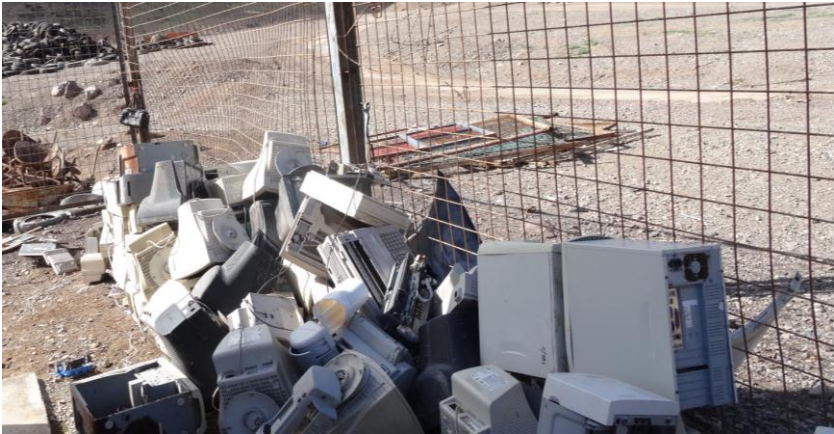
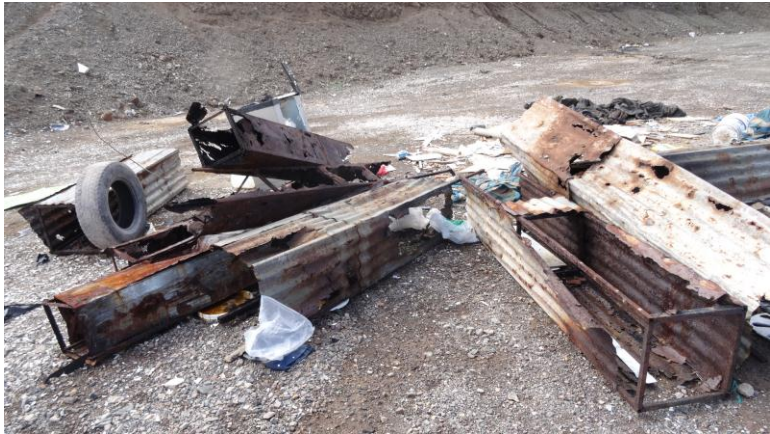
<b>Fotografía 3.</b>		<b>Fecha:</b> 28 de junio de 2017	<b>Fotografía 4.</b>		<b>Fecha:</b> 28 de junio de 2017
<b>Coordenadas UTM Datum WGS84 Huso 19</b>	<b>Norte: 7.184.908</b>	<b>Este: 354.657</b>	<b>Coordenadas UTM Datum WGS84 Huso 19</b>	<b>Norte: 7.184.852</b>	<b>Este: 355.060</b>
<b>Descripción medio de prueba:</b> Acumulación de residuos electrónicos al interior del vertedero.			<b>Descripción medio de prueba:</b> Restos de la chimenea de una panadería al interior del vertedero.

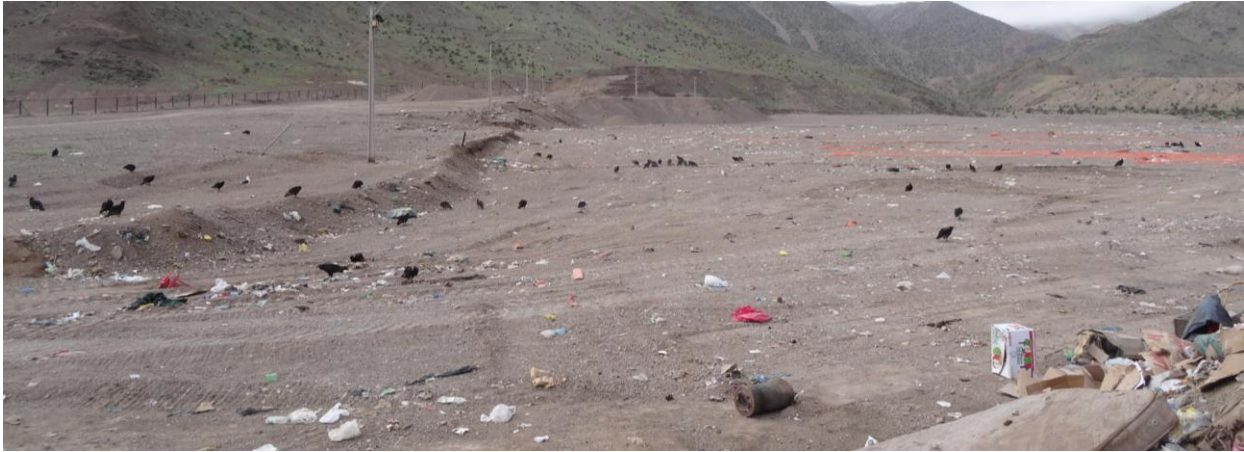
<b>Fotografía 5.</b>			<b>Fecha:</b> 28 de junio de 2017

- d. Residuos expuestos al aire libre no cubiertos con una gran presencia de jotes, gaviotas y perros en el sector (Fotografía 5 y 6).
- e. Acumulación alrededor del vertedero de material de desecho arrastrado por el viento, especialmente al término de la celda N°1 (Fotografía 7).

<b>Coordenadas UTM Datum WGS84 Huso 19</b>		<b>Norte:</b> 7.184.860	<b>Este:</b> 354.681	
<b>Descripción medio de prueba:</b> Residuos sin cubrir con presencia de jotes.

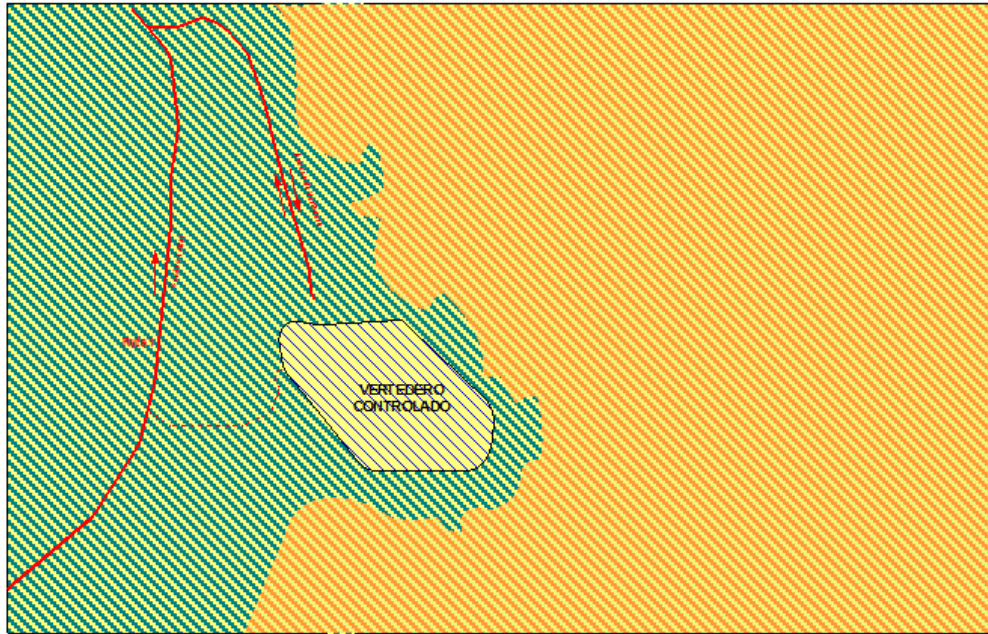
Figura 4.

**Descripción medio de prueba:** Plano geológico con los riesgos naturales, presentado por el titular en la respuesta 5.5. de la Adenda 1 de la DIA "Ejecución del Vertedero Municipal de Taltal". En el cual se observa que existe riesgo de movimientos en masa y deslizamientos en gran parte del perímetro del vertedero.

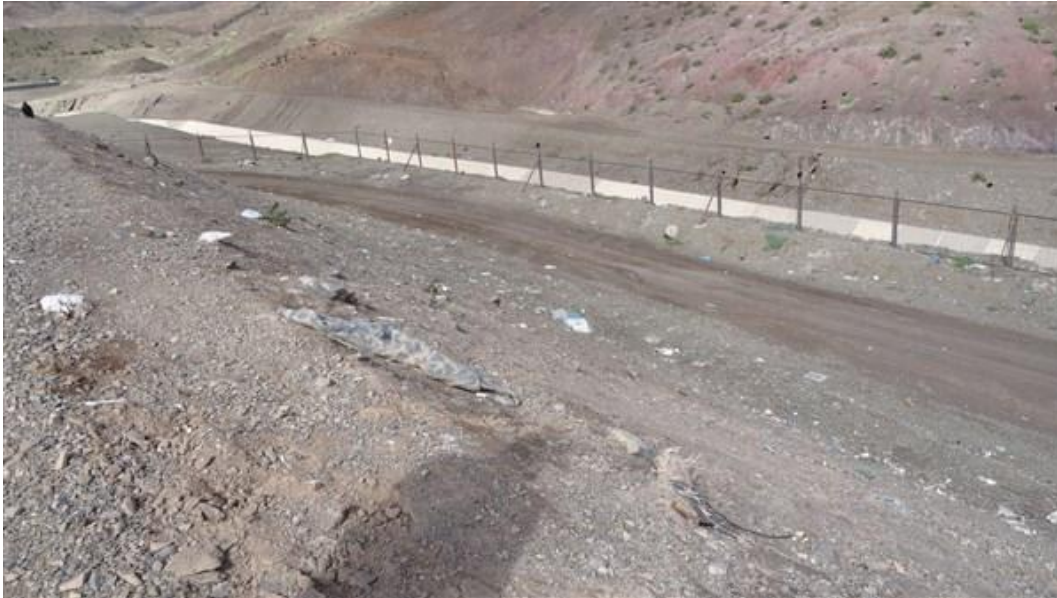
**Fotografía 8.**

- a. No existe un muro perimetral rodeando el vertedero (Fotografía 8 y 9).
- b. No existe un canal de rodeo (Fotografía 8 y 9).

De acuerdo a lo manifestado por el Sr. Carlos Iriarte dentro de las obras complementarias para el manejo de aguas lluvia, no se consideró la construcción del canal de rodeo adicional al existente, construido por el Ministerio de Obras Públicas, que permite mitigar los potenciales daños generados por eventuales escorrentías de aguas provenientes de la quebrada Las Tipias (Figura 5). Solo se consideró una cámara para colección de percolados que se pudiesen producir producto de lluvias al interior del vertedero.

**Descripción medio de prueba:** Vista del cercado perimetral en el extremo Oeste del vertedero (Figura 5), consistente en una reja. A un costado se observa parte de la construcción del canal construido por el MOP.

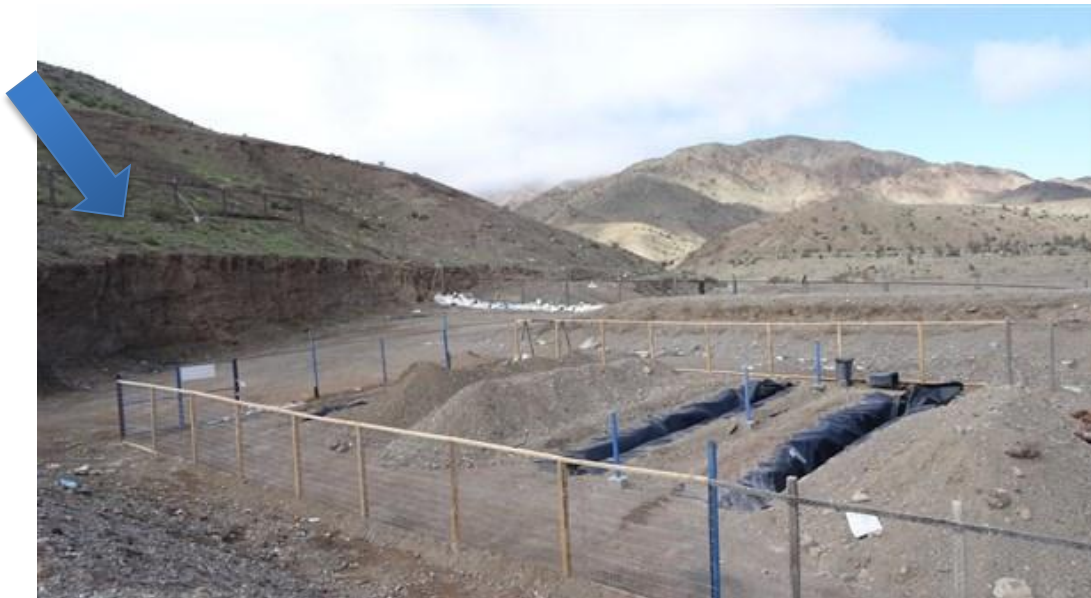
**Fotografía 9.**

**Descripción medio de prueba:** Vista del cercado perimetral en el extremo Este del vertedero (Figura 5), consistente en una reja.

Se observa pendiente identificada con flecha azul en Figura 5 del presente informe.

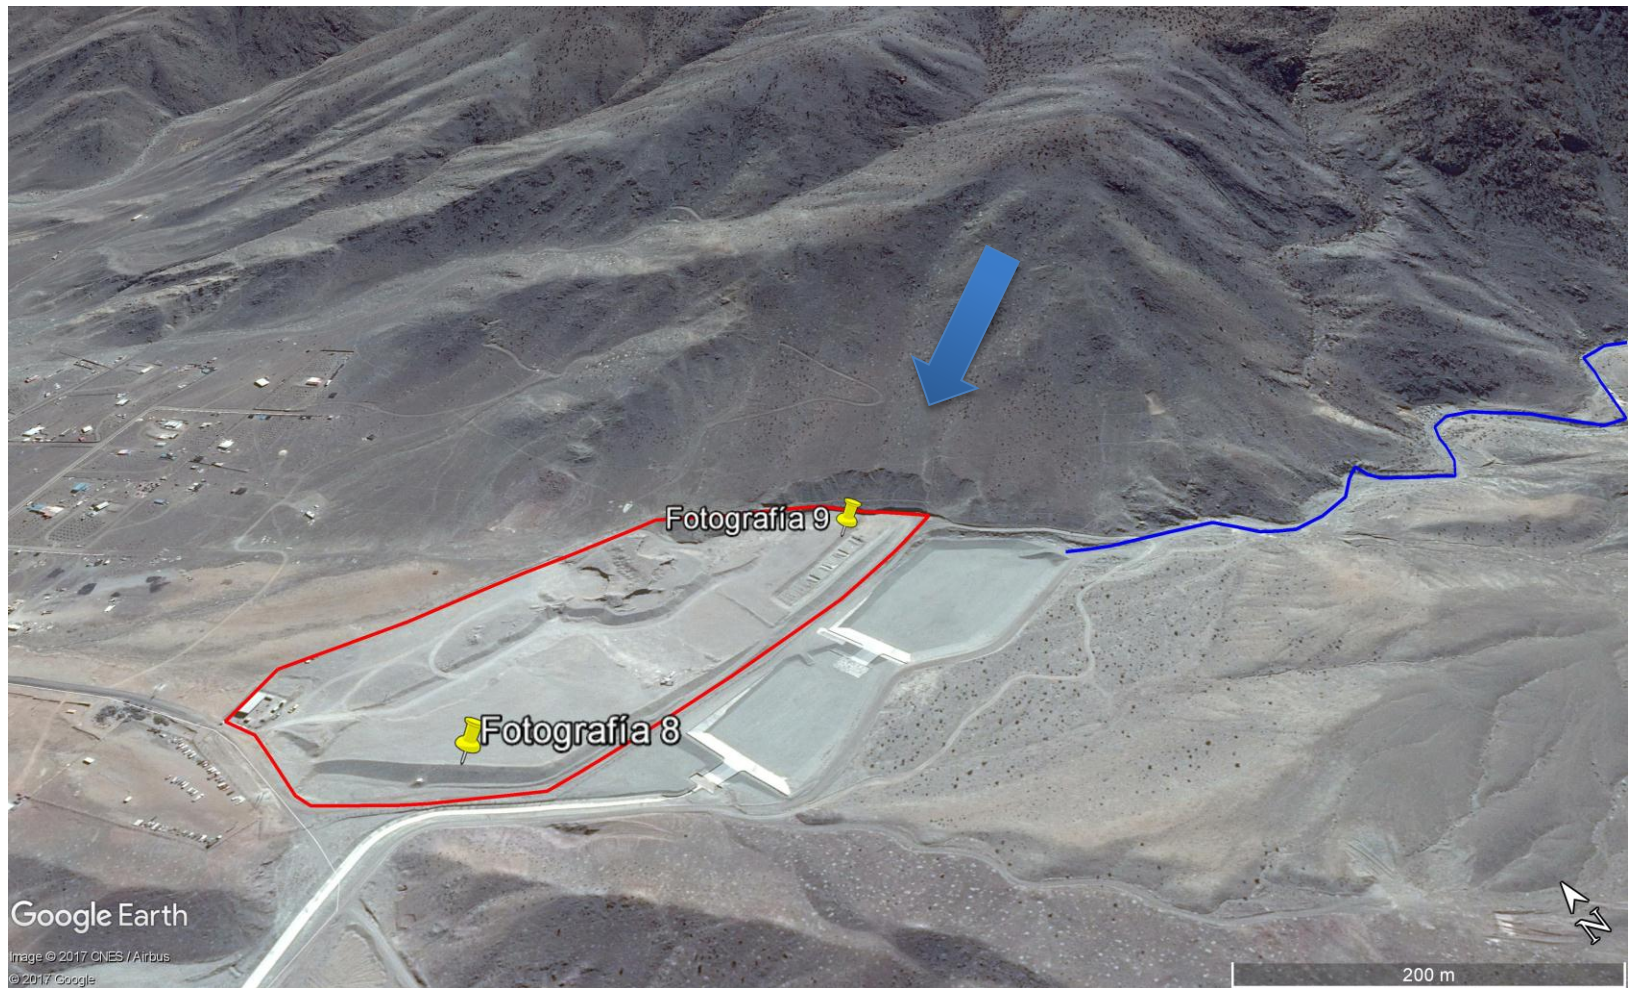
**Figura 5.**

**Descripción medio de prueba:** Imagen capturada desde Google Earth Pro, en la cual se delimitó con color rojo de forma referencial el Vertedero, mientras que en color azul se destaca la Quebrada Las Tipias, cuyo caudal en caso de un evento hidrometeorológico será contenido por las piscinas aluvionales construidas a un costado del vertedero. Adicionalmente, en esta imagen se puede apreciar que un eventual deslizamiento de material del cerro ubicado sobre él (flecha azul) no es absorbido por este sistema de control aluvional, manteniendo la situación de riesgo de arrastre. Los puntos amarillos corresponden al lugar desde donde fueron tomadas las Fotografía 8 y 9 del presente informe, en las cuales se observa que no existe canal de rodeo ni muro perimetral alrededor del vertedero.

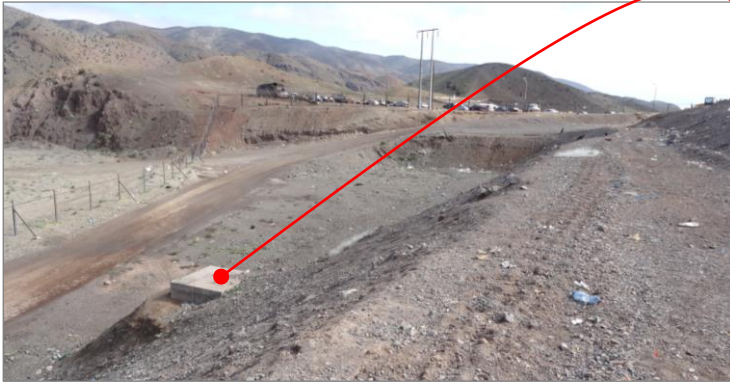
### Fotografía 10.

- a. Durante las actividades de inspección, se constató la existencia de un estanque colector de líquidos percolados consistente en una cámara de 4 m<sup>3</sup> de capacidad, la cual se encontraba seca al momento de la inspección (Fotografía 10).

**Descripción medio de prueba:** Vista exterior e interior de la cámara para la acumulación de percolados desde el vertedero.
