**INFORME TÉCNICO DE FISCALIZACIÓN AMBIENTAL**

**FRIVAL**

**DFZ-2017-5296-XIV-RCA-IA**

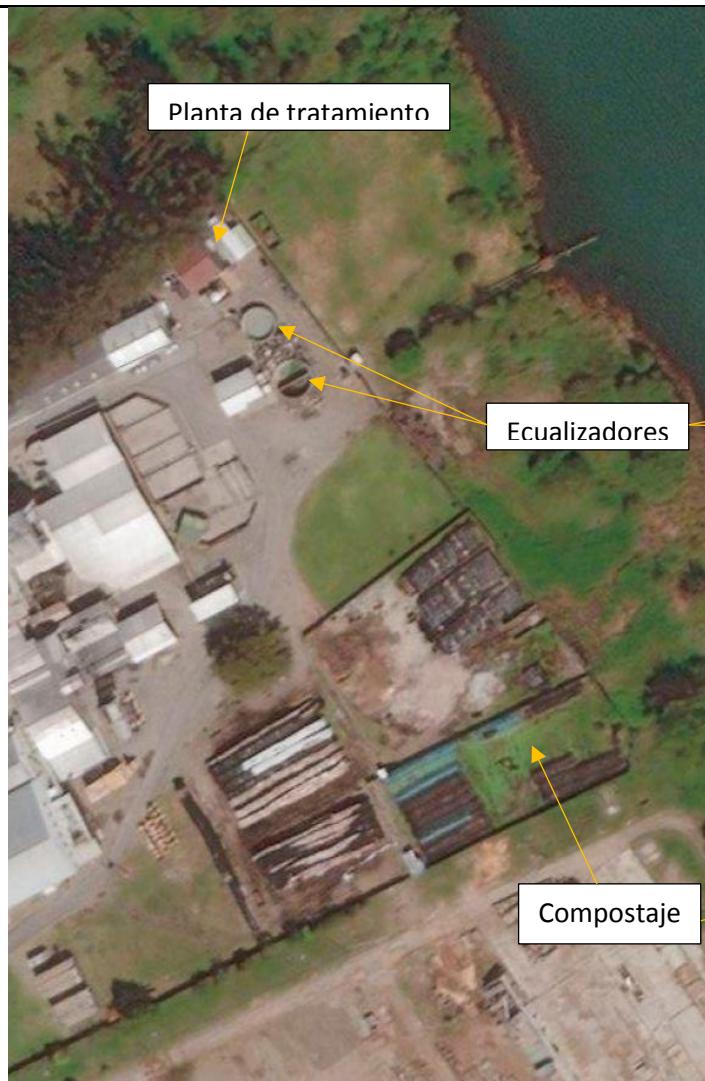
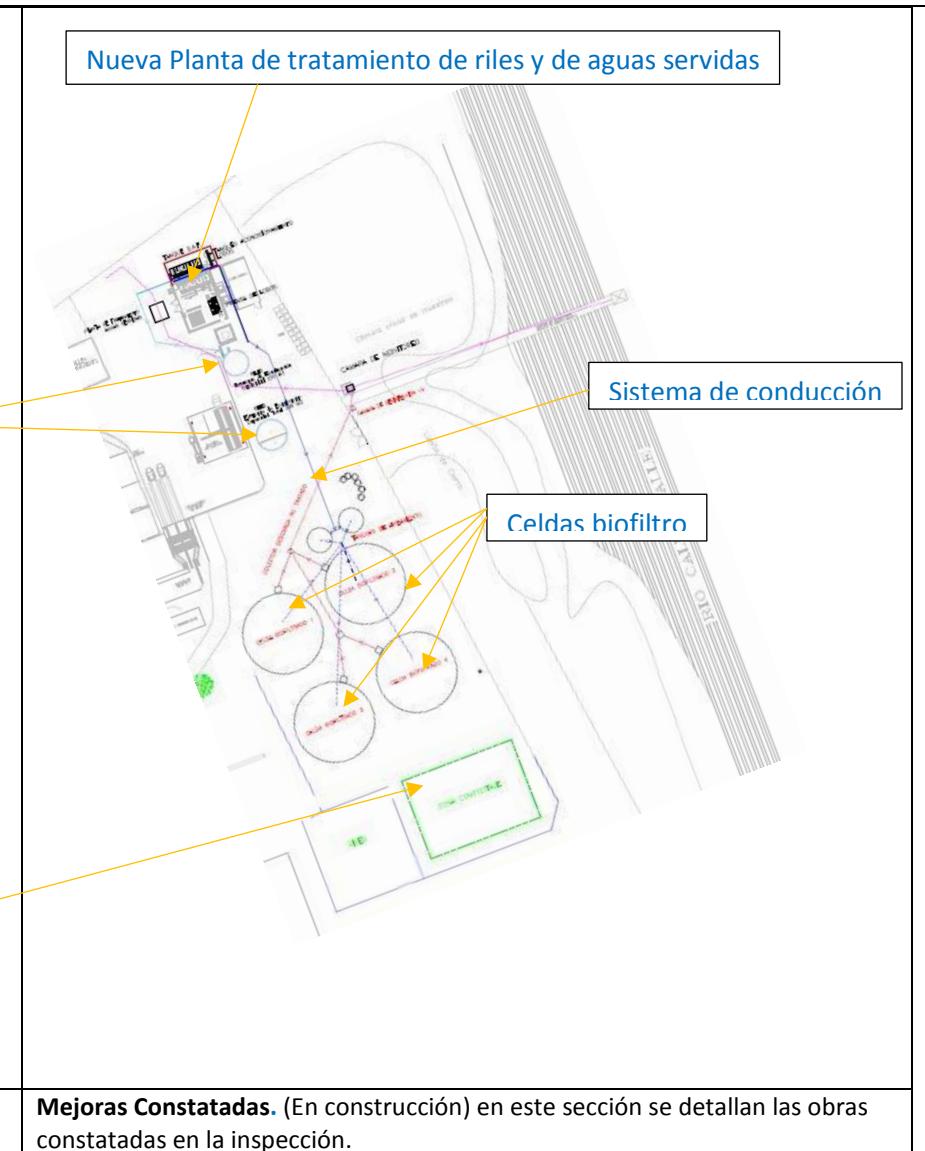
Proyecto Original RCA N°158/2006

- a. Mediante carta Procesadora de Carmes del Sur LTDA. De fecha 14 de julio de 2017, el titular adjunta planos de la nueva planta de tratamiento en construcción.
- b. De acuerdo a lo informado por el titular en la inspección, las mejoras se asocian a aumento de la producción.

**Mejoras Constatadas.** (En construcción) en este sección se detallan las obras constatadas en la inspección.

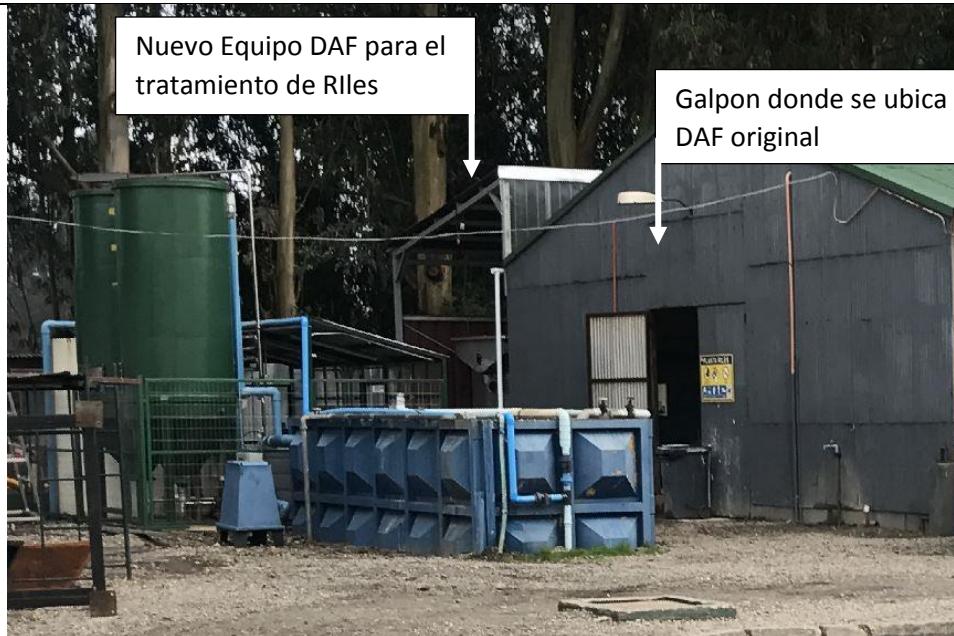
- Durante las actividades de inspección, se constató en construcción, una nueva planta de tratamiento de riles, el cual consiste en un nuevo DAF por sus ingles que corresponde a sistema de flotación por aire disuelto, de mayor capacidad (de 40 a 45 m<sup>3</sup>/hora, en comparación al antiguo de una capacidad de 35 m<sup>3</sup>/hora, información proporcionada por el Señor Guillermo Mena, Representante Legal- Gerente de Planta, Procesadora Carnes del Sur). (Fotografía 1 y 4)

Fotografía 1.	Fecha: : 12/07/2017	Fotografía 2.	Fecha: 12/07/2017
Coordenadas UTM DATUM WGS84 HUSO 18	Norte: 5.593.994 Este:654.200	Coordenadas UTM DATUM WGS84 HUSO 18	Norte: 5.594.028 Este: 654.201
<b>Descripción del medio de prueba:</b> Se observa ampliación a un costado del galpón que contiene todo el sistema de tratamiento de riles original. Dicha ampliación en su interior se encuentra en nuevo equipo DAF.		<b>Descripción del medio de prueba:</b> Se observa la nueva cámara de inspección, previo a la conducción de los riles a su descarga.

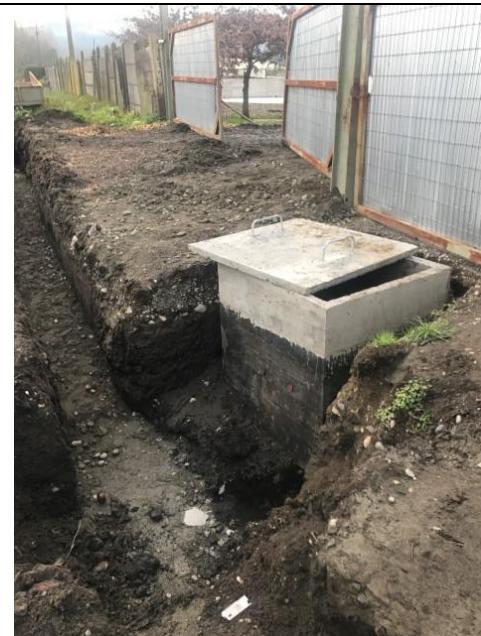
- Las aguas tratadas mediante lombrifiltro serán enviadas al ducto de descarga actual sin recibir modificaciones, salvo la cámara de remuestreo que también fue modificada. (fotografía 2)

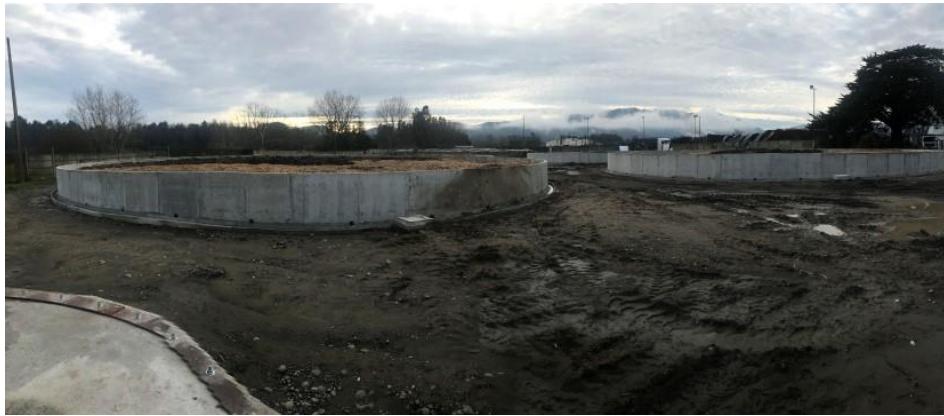
- Posterior a este sistema en construcción, las aguas resultantes serán dispuestas en un nuevo sistema de tratamiento de lombrifiltro, que consiste (en construcción) en cuatro estanques de 25 metros diámetro cada una. (fotografía 3)

<b>Fotografía 3.</b>	<b>Fecha:</b> : 12/07/2017	<b>Fotografía 4.</b>	<b>Fecha:</b> 12/07/2017		
<b>Coordenadas UTM DATUM WGS84 HUSO 18</b>	<b>Norte:</b> 5.594.048	<b>Este:</b> 654.273	<b>Coordenadas UTM DATUM WGS84 HUSO 18</b>	<b>Norte:</b> 5.593.994	<b>Este:</b> 654.200
<b>Descripción del medio de prueba:</b> Se observa construcción de lombrifiltros con base de concreto, el diámetro de cada unidad es de 25 metros y se constataron 4 unidades.		<b>Descripción del medio de prueba:</b> Se observa el nuevo DAF dispuesto en la ampliación al galpón original del sistema de tratamiento.

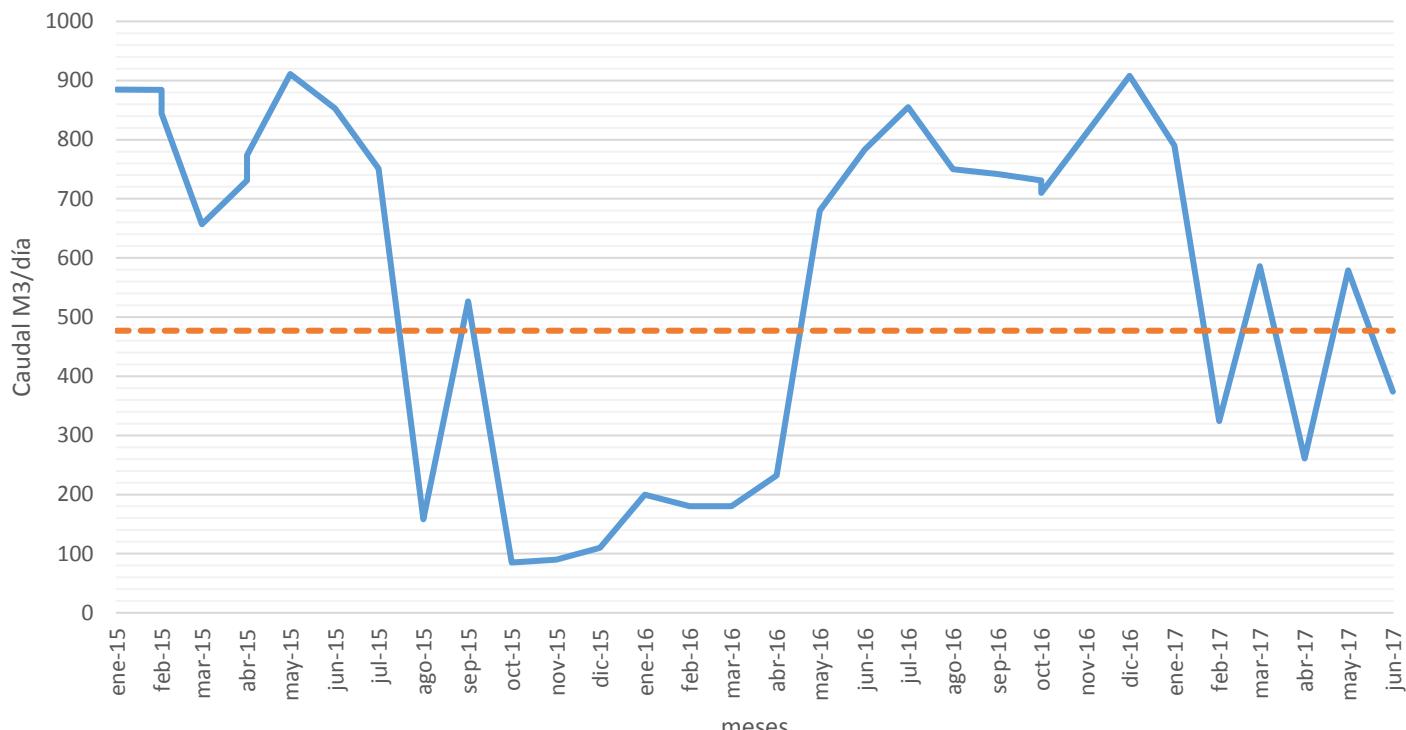
Tabla 1.

<b>Hecho (s):</b>	
<ol style="list-style-type: none"><li>a. Se realizó examen de información a los datos relacionados con las descargas de la planta de tratamiento de riles (facilitados por la Unidad Técnica de la Superintendencia del Medio Ambiente) desde enero del 2015 a junio de 2017.</li><li>b. En estos datos, se constata un caudal irregular (grafico 1). De 34 datos de caudal obtenidos desde enero del 2015 a junio 2017, se observan 22 medidas mensuales de superación de caudal, de acuerdo a lo indicado como capacidad máxima de la planta. Si bien la Resolución Directemar N°12600/290 VRS de fecha 11 de Febrero del 2008, referente al Programa de Monitoreo de Autocontrol no establece límites para el caudal, la RCA en su considerando ya identificado N°3.1, indica que la capacidad máxima es hasta 477 m<sup>3</sup>/dia.</li><li>c. En relación a los parámetros de autocontrol mensuales se observa lo siguientes:<ul style="list-style-type: none"><li>• Tolueno: Superación sin remuestreo marzo 2017 y además superación de caudal de 109 m<sup>3</sup>/dia adicionales, como efecto resulta una carga diaria de Tolueno de 12.246 g/dia.</li><li>• Nitrógeno Total Kjeldahl: Superación con remuestreo y nuevamente superación durante octubre 2016, mes con superación de caudal de 254 m<sup>3</sup>/dia adicional. Como efecto resulta una carga diaria de Nitrógeno Total Kjeldahl de 11.938 g/dia.</li></ul></li></ol>

**Descripción del medio de prueba:** Caudales registrados desde enero del 2015 a junio del 2017. La línea naranja punteada indica la el caudal máximo declarado por el titular en la RCA como capacidad máxima de tratamiento de la planta (477 m<sup>3</sup>/día).

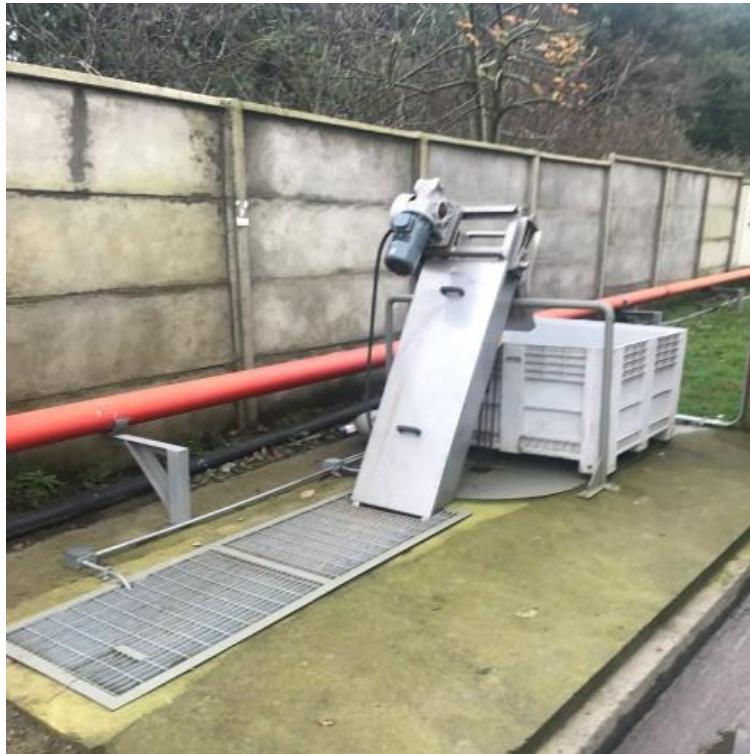
Fotografía 5.

a. Durante las actividades de inspección, se constató la construcción de una nueva planta de tratamiento de aguas servidas.	
b. Se constató la implementación de un nuevo sistema de tratamiento de aguas servidas el cual consiste en un pre-tratamiento de dichas aguas con el objetivo de realizar retención de sólidos, previo al ingreso del tratamiento. (Fotografía 5)

**Descripción del medio de prueba:** Sistema de retención de sólidos previo a la planta de tratamiento de aguas servidas. Se aprecia en la fotografía sistema de rejillas y contenedor de sólidos.

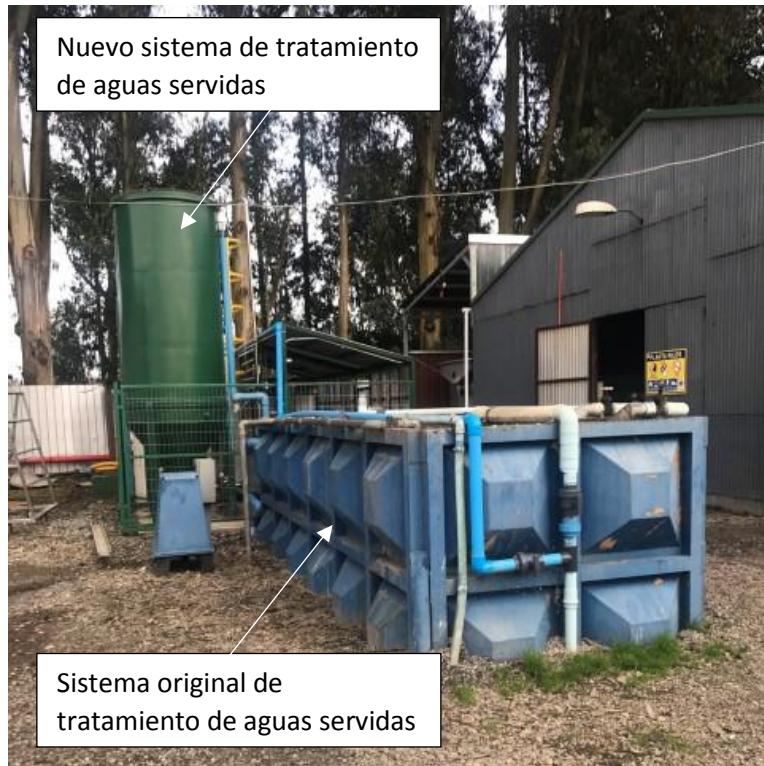
Fotografía 6.

c. El nuevo sistema de tratamiento de aguas servidas considera tratar una cantidad de 4 M <sup>3</sup> /hora incorporando un tratamiento con ozono y filtro de arena. (Fotografía 6)

**Descripción del medio de prueba:** Se observa en la fotografía los dos sistemas de tratamientos, el nuevo y el antiguo.
