INFORME TÉCNICO DE FISCALIZACIÓN AMBIENTAL

SOLENOR

DFZ-2017-216-III-RCA-IA

Noviembre, 2017

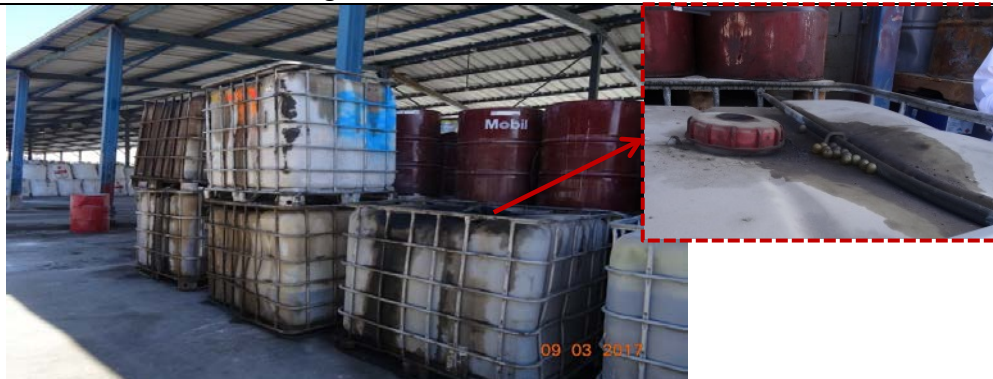
Hechos:	
<p>Durante las actividades de inspección, se constató:</p> <ul style="list-style-type: none">- En sector de alveolo de segregación presencia de residuos peligrosos como baterías, tambores metálicos con restos de residuos (Fotografía N° 10). Además se observó la presencia de dos bins plásticos (Fotografía N°11).- Detrás de alveolos de segregación se observaron 59 tambores metálicos sin rotulación sobre pallet de madera los cuales se encontraban en su exterior con derrame de hidrocarburo y en el suelo se observó derrame de aceites usados en suelo (Fotografía N° 12), un tambor metálico presentaba etiqueta que indicaba “Sierra Gorda; Aceite Usado a granel y en tambores (Fotografía N° 13)”,- Además se observaron 22 tambores plásticos de lubricante, 6 bins plásticos sin etiquetado y uno de estos presentaba esferas antinebulizantes (pellet de electrowining) (Fotografía N° 14).

Fotografía 14.	Fecha: 09-03-2017	
Coordenadas UTM DATUM WGS84 HUSO 19 S	Norte: 6.978.817	Este: 387.756
Descripción del medio de prueba: Vista de 6 bins plásticos sin etiquetado ubicados atrás de alveolo de segregación de residuos (flecha roja). En imagen ampliada se observa uno de los bins plásticos con esferas antinebulizantes.

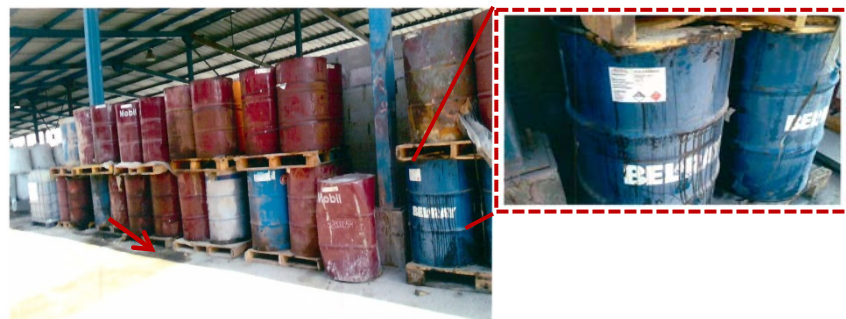
Registro 3.	Fuente: Denuncia Sectorial Seremi de Salud, Caso ID 9-III-2017.
--------------------	--

6. Galpón 2, sector piscina de neutralización, alveolos de segregación, se observa almacenamiento de tambores metálicos de 200 litros aproximadamente contaminados con hidrocarburos, aceites usados y grasas, 25 unidades, sin rótulos o etiquetas según NCh 2190; derrames en suelo de aceites usados, tinetas con grasas de 20 kilos aprox., 3 baterías usadas en lugar no habilitado; un bins con envases de aerosoles, siliconas, 2 bins sin identificación del producto, mezcla desconocida, sin rotulación. Derrames de aceites usados en suelo (Ver Registro N° 3 y Registro N° 4).

Descripción del medio de prueba: Detrás de alveolos de segregación se observa almacenamiento de 25 tambores metálicos de 200 litros aproximadamente contaminados con hidrocarburos, aceites usados y grasas (imagen ampliada), sin rótulos o etiquetas según NCh 2190; derrames en suelo de aceites usados (flecha roja).

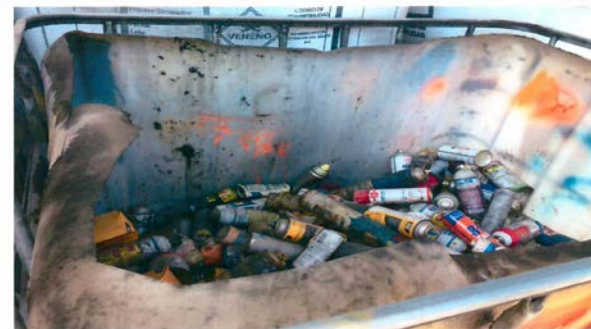
Registro 4.	Fuente: Denuncia Sectorial Seremi de Salud, Caso ID 9-III-2017.
--------------------	--

Descripción del medio de prueba: Detrás de alveolos de segregación se observa almacenamiento de un bins con envases de aerosoles y sin rotulación.

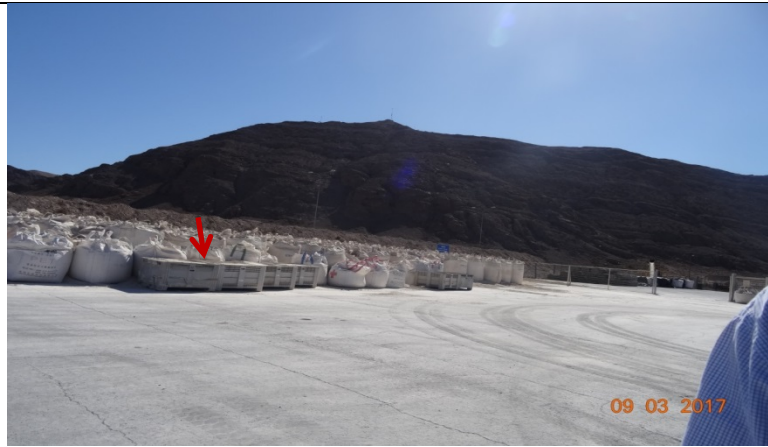
Fotografía 17.	Fecha: 09-03-2017	
Coordenadas UTM DATUM WGS84 HUSO 19 S	Norte: 6.978.848	Este: 387.731
Descripción del medio de prueba: Sector frente al galpón de almacenamiento de Residuos peligrosos denominado "Patio de carga y descarga de residuos peligrosos". Durante la inspección se observaron 4 bins plásticos llenos con cal (Flecha roja).

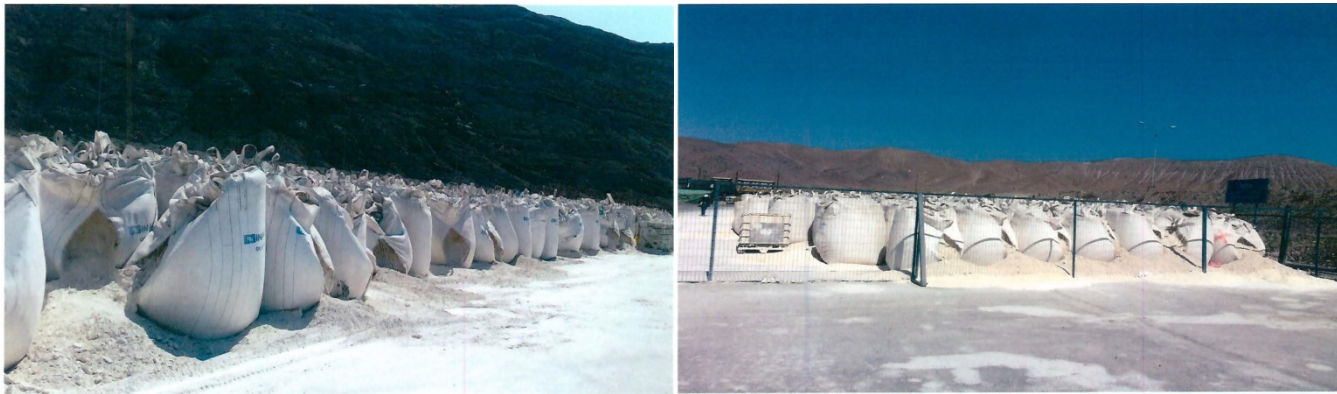
3. En sector patio de maniobras o tránsito de residuos peligrosos y no peligrosos, se constata 580 maxisacos de Cal Viva de 1800 kg aproximadamente, total de 1.044 toneladas, maxisacos deteriorados y derramados en suelo producto del tiempo de almacenamiento al aire libre, otros trasvasijados a contenedores plásticos (bins) (Ver Registro N° 5).

Registro 5.	Fuente: Denuncia Sectorial Seremi de Salud, Caso ID 9-III-2017.	
Descripción del medio de prueba: 580 maxisacos de cal viva de 1800 kg aproximadamente y un total de 1.044 toneladas, ubicados en sector patio de maniobras o tránsito de residuos peligrosos y no peligrosos. Se observa que los maxisacos se encuentran deteriorados y derramados en suelo producto del tiempo de almacenamiento al aire libre.

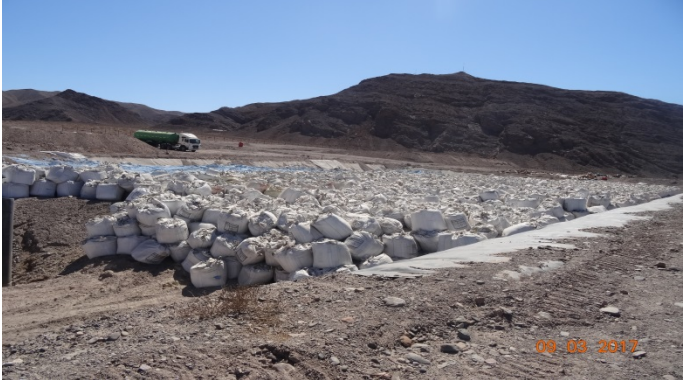
- La Celda B presentaba cerca de un 90% de su capacidad ocupada, y se observó la disposición final directa de maxisacos de polvo de maligas sin ningún proceso de solidificación y/o encapsulamiento (Fotografía N°19 y Fotografía N°20).
- Hacia el costado norte de la Celda B se apreció polvo de color azul (polvo maligas) expuesto, sin ningún tipo de cubierta (Fotografía N°21).

Fotografía 20.		Fecha: 09-03-2017		Fotografía 21.		Fecha: 09-03-2017	
Coordenadas UTM DATUM WGS84 HUSO 19S		Norte: 6.978.886		Este: 387.595		Coordenadas UTM DATUM WGS84 HUSO 19 S	
				Norte: 6.978.886		Este: 387.595	
Descripción del medio de prueba: Vista general de Celda de seguridad de residuos peligrosos (B), la cual presenta cerca de un 90% de su capacidad ocupada, y al momento de la inspección se observó la disposición final directa de maxisacos de polvo de maligas sin ningún proceso de solidificación y/o encapsulamiento.				Descripción del medio de prueba: Costado norte de la Celda de seguridad de residuos peligrosos (B), donde se aprecia polvo de color azul (polvo maligas) expuesto, sin ningún tipo de cubierta.

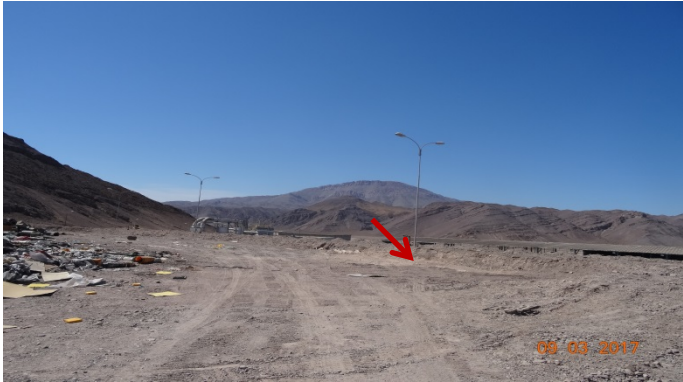
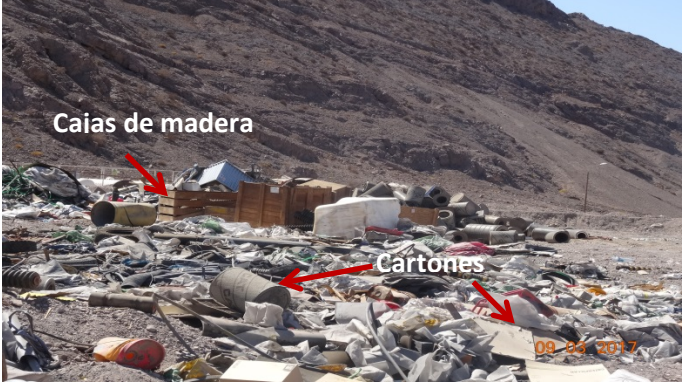
Fotografía 26.	Fecha: 09-03-2017	Fotografía 27.	Fecha: 09-03-2017
Coordenadas UTM DATUM WGS84 HUSO 19 S	Norte: 6.978.912	Este: 387.719	Coordenadas UTM DATUM WGS84 HUSO 19 S
			Norte: 6.978.911
			Este: 387.720
Descripción del medio de prueba: Celda de residuos no peligrosos con cerca de un 100% de su capacidad ocupada (flecha roja indica borde de celda)		Descripción del medio de prueba: Celda de residuos no peligrosos que al momento de la inspección presenta en la superficie y de manera expuesta residuos de cajas de madera, cartones.

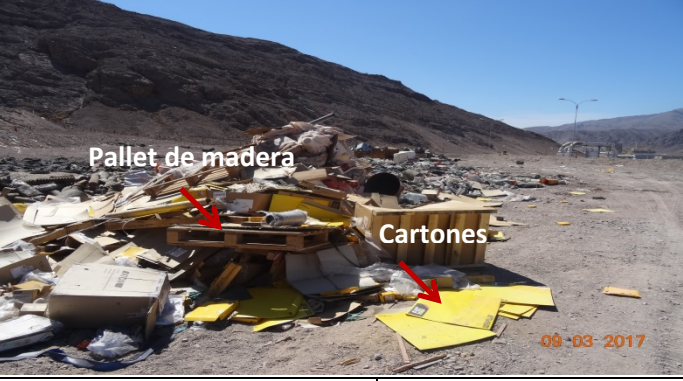
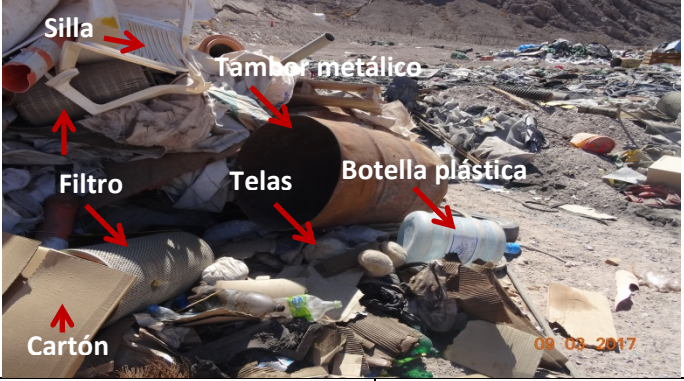
Fotografía 28.	Fecha: 09-03-2017	Fotografía 29.	Fecha: 09-03-2017
Coordenadas UTM DATUM WGS84 HUSO 19 S	Norte: 6.978.912	Coordenadas UTM DATUM WGS84 HUSO 19 S	Norte: 6.978.909
	Este: 387.719		Este: 387.725
Descripción del medio de prueba: Celda de residuos no peligrosos que al momento de la inspección presenta en la superficie y de manera expuesta residuos, siendo posible observar en fotografía residuos de pallet de maderas y cartones.		Descripción del medio de prueba: Celda de residuos no peligrosos que al momento de la inspección presenta en la superficie y de manera expuesta residuos siendo posible observar en fotografía residuos como: telas, sillas, cartones, filtros, tambor metálico vacío, botellas plásticas.

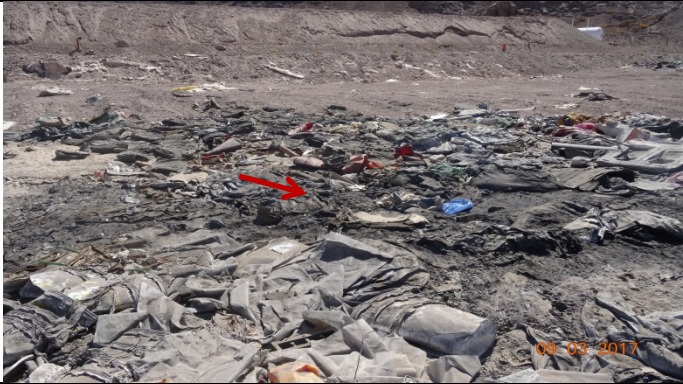
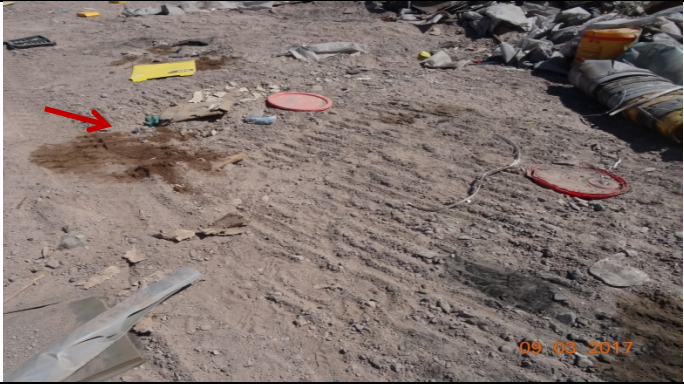
Fotografía 30.	Fecha: 09-03-2017	Fotografía 31.	Fecha: 09-03-2017
Coordenadas UTM DATUM WGS84 HUSO 19 S	Norte: 6.978.913	Este: 387.731	Coordenadas UTM DATUM WGS84 HUSO 19 S
Descripción del medio de prueba: Centro de celda de residuos no peligrosos, donde al momento de la inspección se observó una tonalidad oscura que se asemeja a descarga o derrame de hidrocarburos.		Descripción del medio de prueba: En imagen se observa mancha de tonalidad oscura que se asemeja a derrame de hidrocarburo (flecha roja).

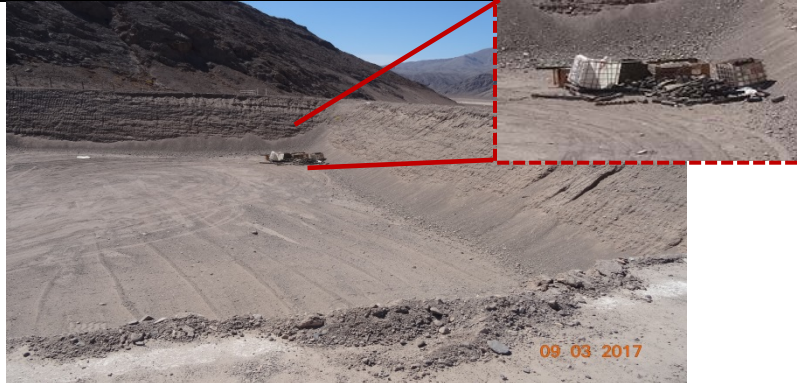
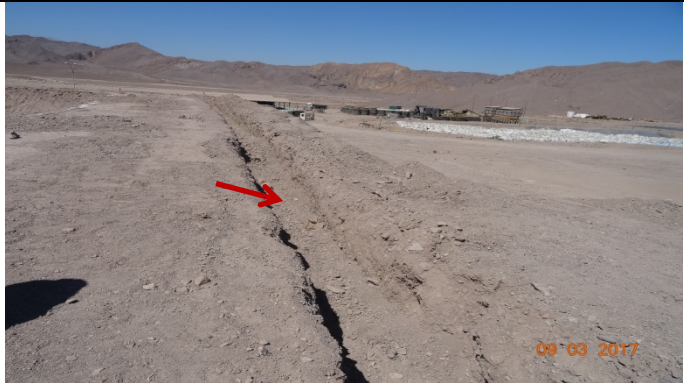
Fotografía 32.	Fecha: 09-03-2017	Fotografía 33.	Fecha: 09-03-2017
Coordenadas UTM DATUM WGS84 HUSO 19 S	Norte: 6.978.977	Este: 387.711	Coordenadas UTM DATUM WGS84 HUSO 19 S
Descripción del medio de prueba: Celda ubicada al norte de celda de residuos no peligrosos, la cual al momento de la inspección se encontraba sin impermeabilización y en su interior se observaron dos bins plásticos en desuso y dos cajones de madera (imagen ampliada).		Descripción del medio de prueba: Canal de contorno construido y sin impermeabilización (flecha roja), en celda construida y ubicada al norte de celda de residuos no peligrosos.
