## INFORME TÉCNICO DE FISCALIZACIÓN AMBIENTAL

### Requerimiento de Ingreso al SEIA

### UNIVERSIDAD DE ANTOFAGASTA

DFZ-2017-6118-II-SRCA-IA

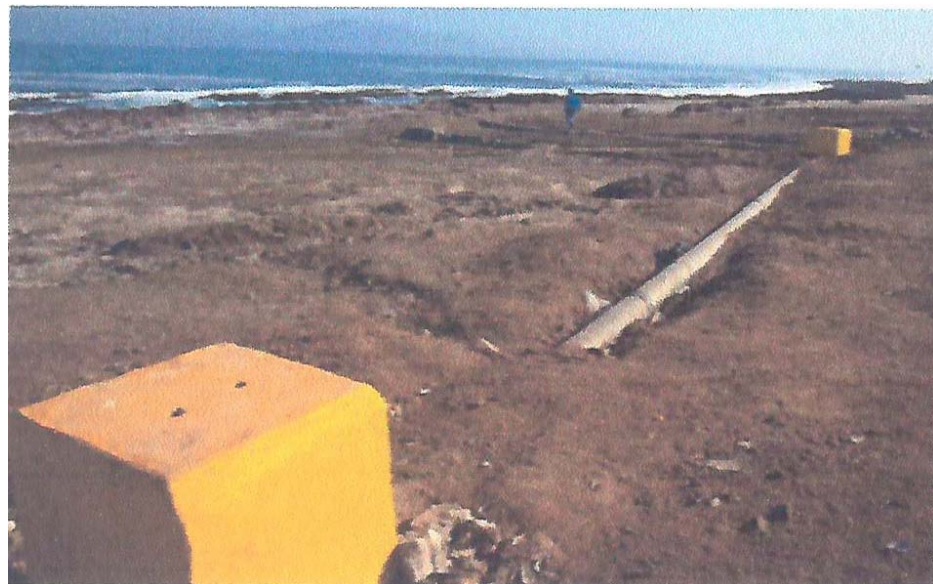
| <b>Fotografía 1.</b> | | <b>Fecha:</b> 20-04-2017 | | <b>Fotografía 2.</b> | | <b>Fecha:</b> 20-04-2017 | |

| <b>Descripción del medio de prueba:</b> Tubería de descarga. | | | | <b>Descripción del medio de prueba:</b> Cámara de Sedimentación. | | | |

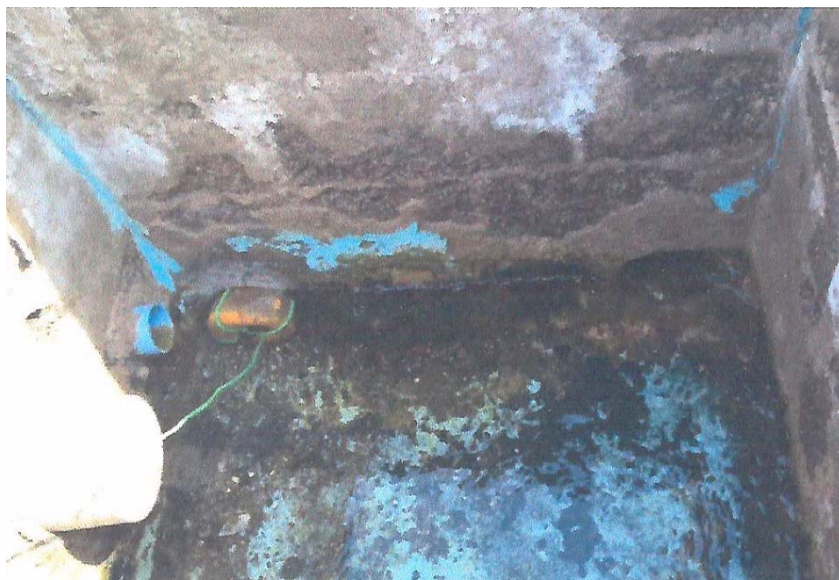
| <b>Fotografía 3.</b> | | <b>Fecha:</b> 20-04-02017 | | <b>Fotografía 4.</b> | | <b>Fecha:</b> 20-04-02017 | |

| <b>Descripción del medio de prueba:</b> Cámara de Sedimentación. | | | | <b>Descripción del medio de prueba:</b> Equipo de medición automático instalado en cámara de sedimentación. | | | |
