INFORME TÉCNICO DE FISCALIZACIÓN AMBIENTAL

Fiscalización Ambiental

FÁBRICA DE ÁNODOS INSOLUBLES DE PLOMO

DFZ-2017-149-II-RCA-IA

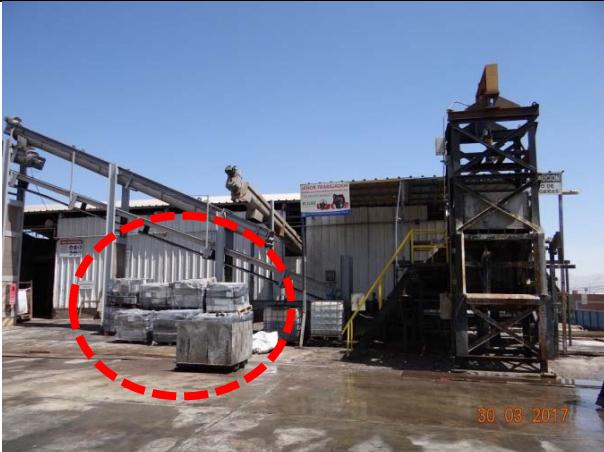
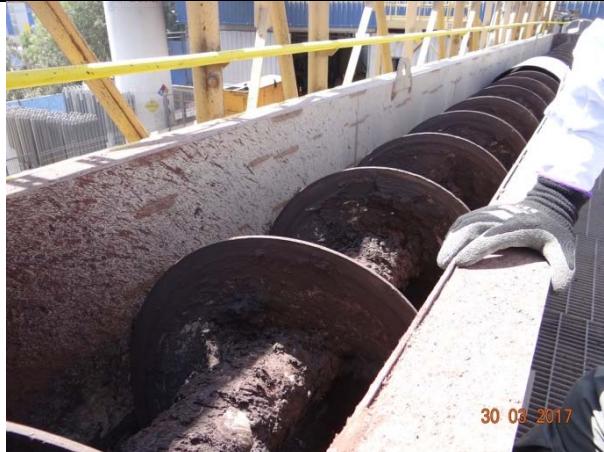
Fotografía 1.	Fecha: 30-03-2017.	Fotografía 2.	Fecha: 30-03-2017.
Coordenadas UTM DATUM WGS84 HUSO 19 S. Norte: 7.518.497 Este: 510.793		Coordenadas UTM DATUM WGS84 HUSO 19 S. Norte: 7.518.465 Este: 510.793	
Descripción del medio de prueba: Baterías envueltas en film y sobre pallets en el sector de molino de baterías.		Descripción del medio de prueba: Transporte de pulpa de plomo por tornillo "sin fin" proveniente del chancado de baterías hacia el horno.

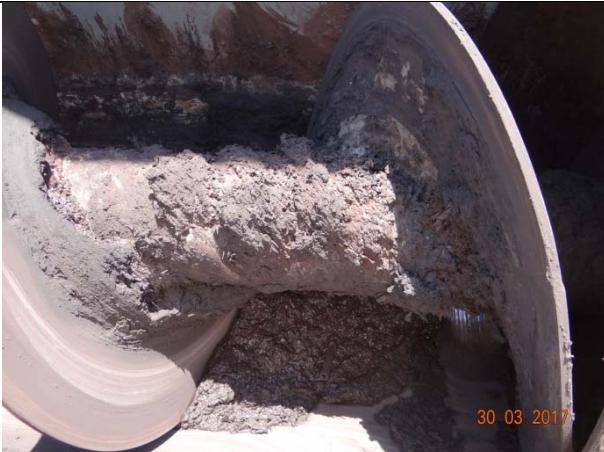
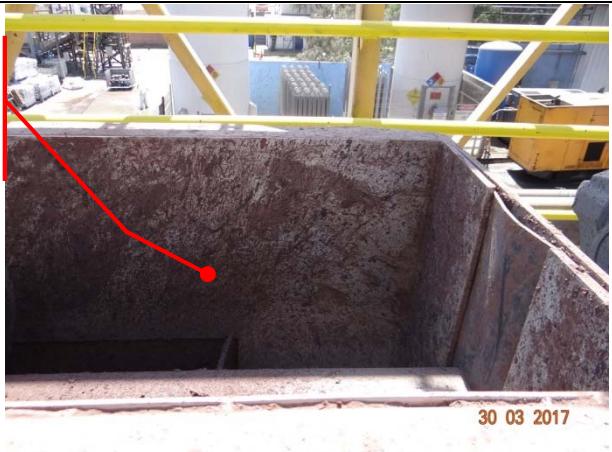
<p>Pulpa de plomo depositada por fuera del tornillo de transporte de éste.</p>

Fotografía 3.	Fecha: 30-03-2017.	Fotografía 4.	Fecha: 30-03-2017.
Coordenadas UTM DATUM WGS84 HUSO 19 S. Norte: 7.518.465 Este: 510.793		Coordenadas UTM DATUM WGS84 HUSO 19 S. Norte: 7.518.465 Este: 510.793	
Descripción del medio de prueba: Pulpa de plomo transportada por tornillo.		Descripción del medio de prueba: Pulpa de plomo caída desde el tornillo de transporte hacia estructuras debajo de éste, quedando fuera de la estructura que envuelve el tornillo.

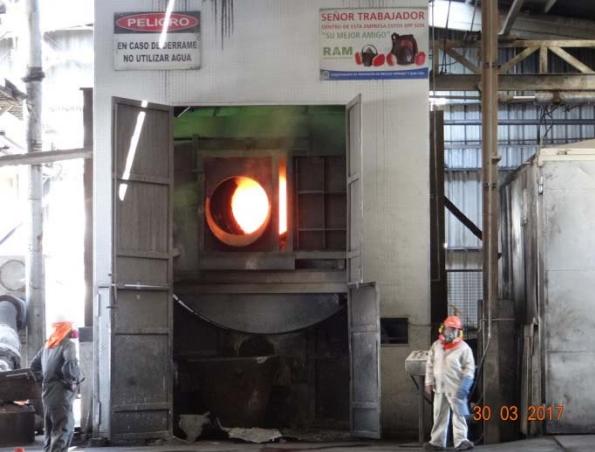
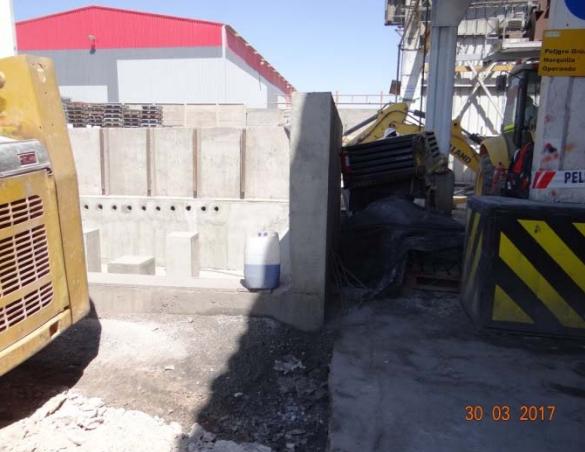
Fotografía 7.		Fecha: 30-03-2017.		Fotografía 8.			
Coordenadas UTM DATUM WGS84 HUSO 19 S.		Norte: 7.518.446 Este: 510.835		Coordenadas UTM DATUM WGS84 HUSO 19 S.			
Descripción del medio de prueba: Horno rotatorio en funcionamiento durante la inspección ambiental.			Descripción del medio de prueba: Construcción de la base de la charola para el segundo horno de fundición denominado "Stand By".

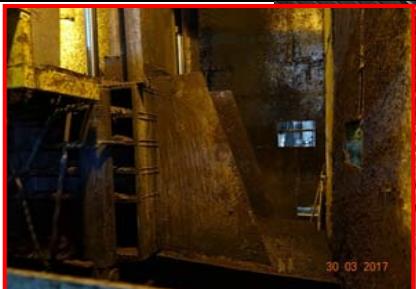
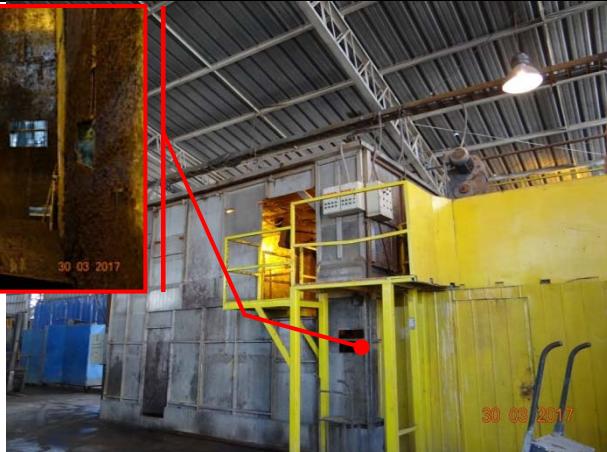
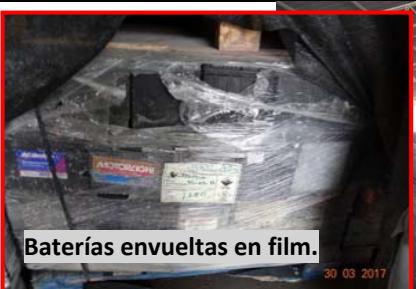
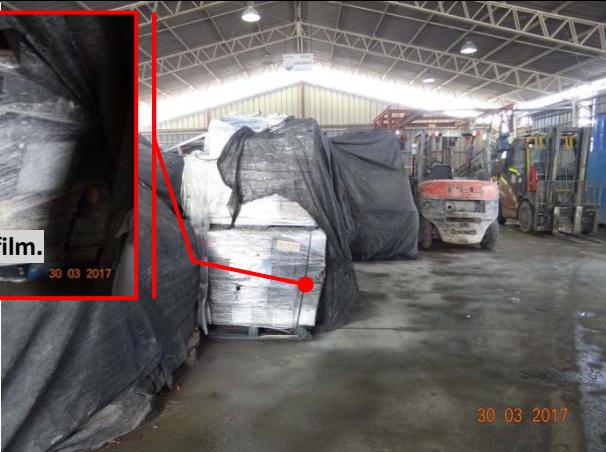
Fotografía 10.	Fecha: 30-03-2017.	Fotografía 11.	Fecha: 30-03-2017.
Coordenadas UTM DATUM WGS84 HUSO 19 S. Norte: 7.518.453 Este: 510.768		Coordenadas UTM DATUM WGS84 HUSO 19 S. Norte: 7.518.453 Este: 510.768	
Descripción del medio de prueba: "Estrujadora" de baterías dentro del galón de insumos plomados y vista de acercamiento a su interior.		Descripción del medio de prueba: Interior del galpón de insumos plomados, donde se observaron pallets sosteniendo baterías en desuso y tambores con borras anódicas.

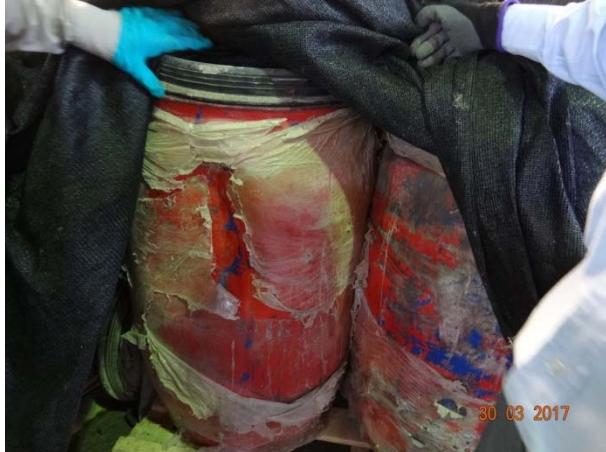
Fotografía 12.	Fecha: 30-03-2017.		
Coordenadas UTM DATUM WGS84 HUSO 19 S.	Norte: 7.518.453	Este: 510.768	
Descripción del medio de prueba: Tambores, dispuestos sobre pallets, con borras anódicas en su interior, según lo informado por el titular, dentro del galpón de insumos plomados.

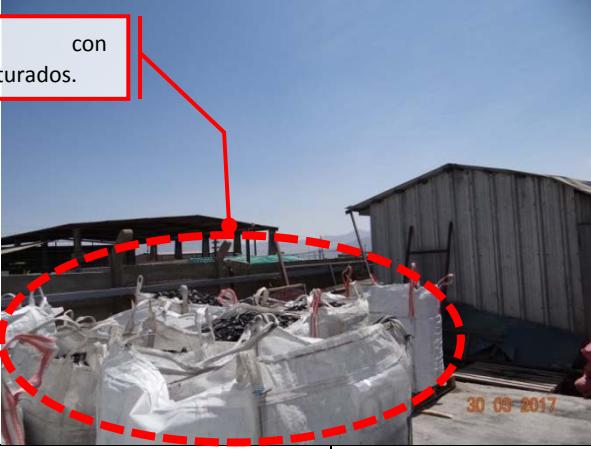
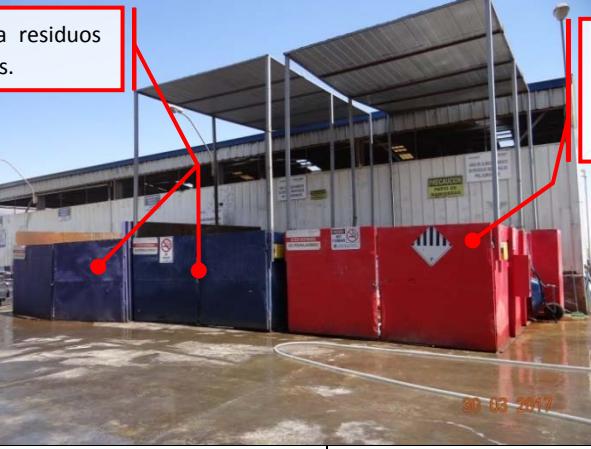
<p>Maxisacos con plásticos triturados.</p>

<p>Pretiles para residuos no peligrosos.</p>	
Fotografía 15. Coordenadas UTM DATUM WGS84 HUSO 19 S. Norte: 7.518.406 Este: 510.770 Descripción del medio de prueba: Maxisacos, con plástico triturado en su interior, constatados en inspección ambiental a un costado Norte del Galpón de Pelletizado.		Fotografía 16. Coordenadas UTM DATUM WGS84 HUSO 19 S. Norte: 7.518.446 Este: 510.799 Descripción del medio de prueba: Pretiles de almacenamiento de residuos peligrosos y no peligrosos constatados en inspección ambiental.

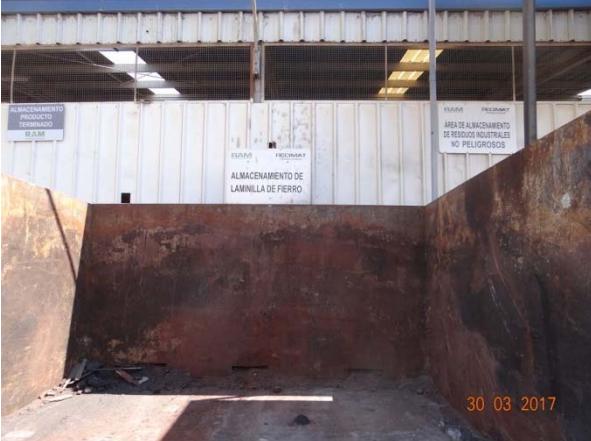
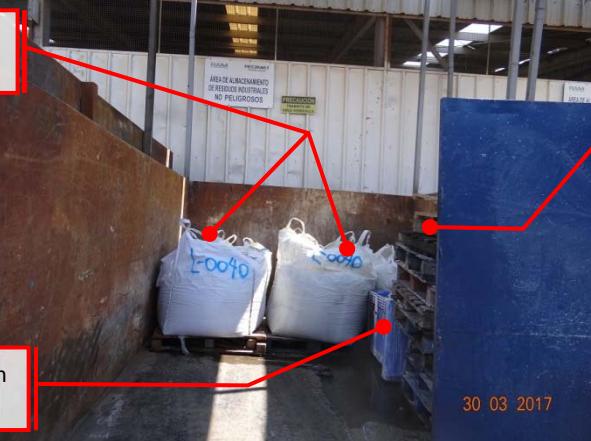
<p>30-03-2017</p> <p>Maxisacos con yeso.</p> <p>Bins con líquido.</p> <p>Pallets.</p>		
Fotografía 17. Coordenadas UTM DATUM WGS84 HUSO 19 S. Norte: 7.518.446 Este: 510.799 Descripción del medio de prueba: Primer pretil de almacenamiento de residuos no peligrosos que se constató vacío al momento de la inspección ambiental.		Fotografía 18. Coordenadas UTM DATUM WGS84 HUSO 19 S. Norte: 7.518.446 Este: 510.799 Descripción del medio de prueba: Segundo pretil de almacenamiento de residuos no peligrosos que se constató. En inspección ambiental se observaron dentro de él maxisacos, pallets y un bins que contenía líquido.

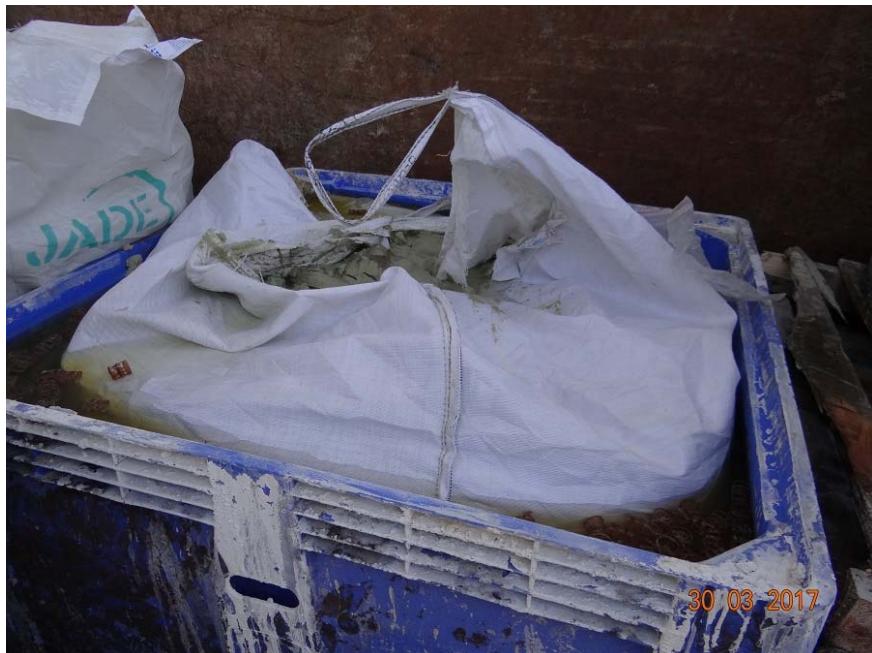
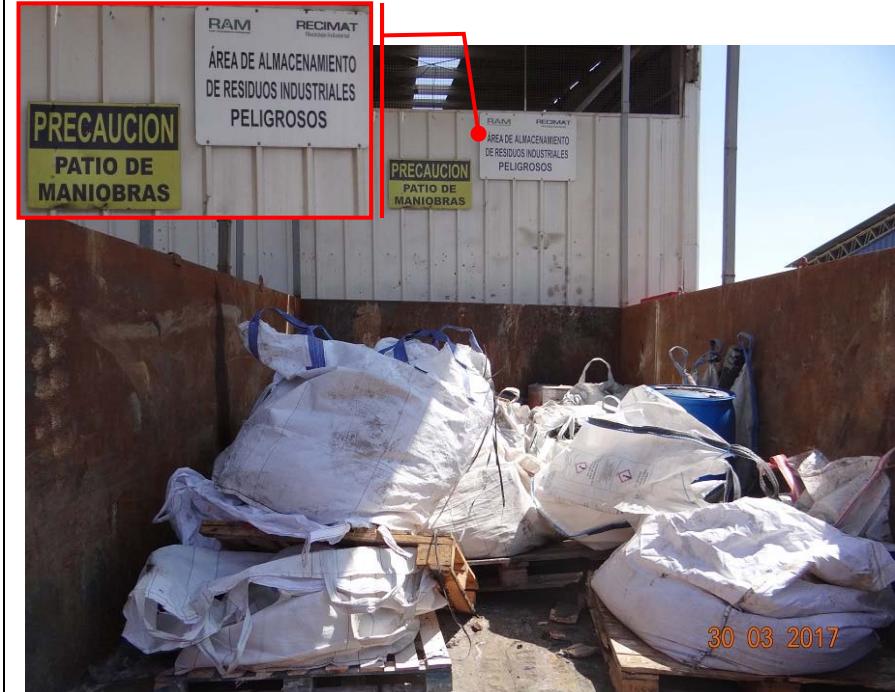
Fotografía 19.	Fecha: 30-03-2017.	Fotografía 20.	Fecha: 30-03-2017.
Coordenadas UTM DATUM WGS84 HUSO 19 S. Norte: 7.518.446 Este: 510.799		Coordenadas UTM DATUM WGS84 HUSO 19 S. Norte: 7.518.462 Este: 510.758	
Descripción del medio de prueba: Bins con líquido y un maxisaco con yeso en su interior constatado en el pretil de residuos no peligrosos.		Descripción del medio de prueba: Maxisacos con residuos peligrosos constatados en el pretil destinado para ello.

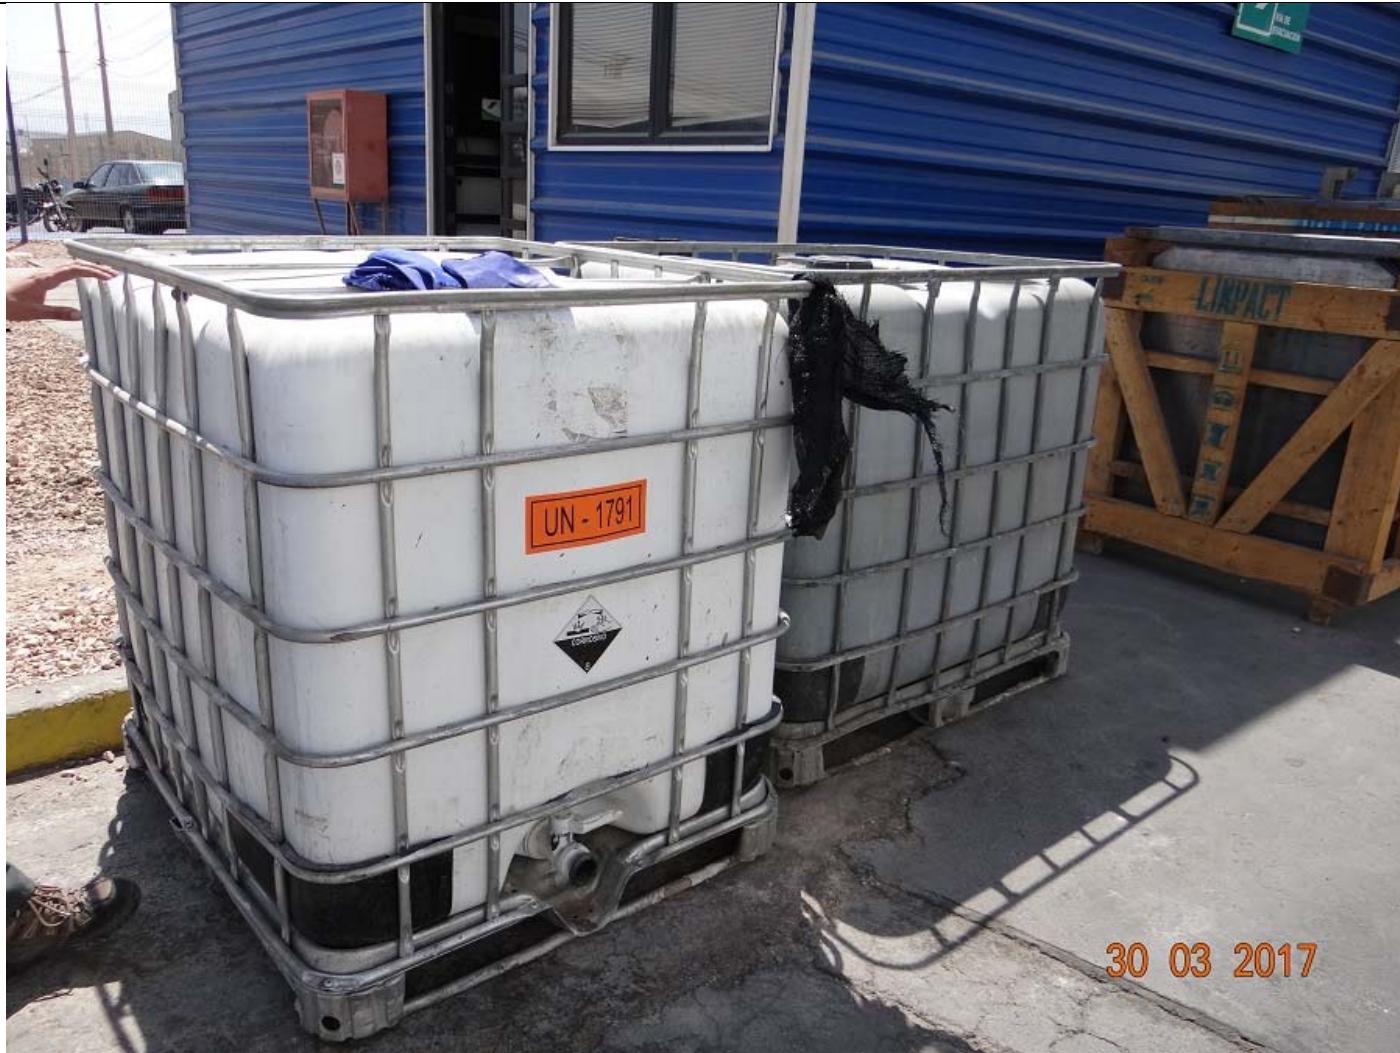
Fotografía 21.

Hechos:	
<ol style="list-style-type: none">a. Se constató en el lado Norte del galpón Planta de Oxígeno (Noroeste del Galpón o Bodega Inppamet), la presencia de dos bins de 1 m³ sin rótulos ni etiquetas (Fotografía 21). En relación a estos el Sr. Álvaro García, Asistente de Medio Ambiente, informó que estos contienen residuos líquidos del laboratorio para ser dispuestos posteriormente en la planta neutralizadora.b. En el documento “Respuestas a Superintendencia del Medio Ambiente”, el titular se refirió a lo constatado en el párrafo anterior (Anexo 4). Ante esto, señaló que el bins de 1 m³ que se observó en la inspección ambiental recibe los líquidos extraídos del pozo de contención que capta todas las aguas del laboratorio, agregando que este bins sería trasladado y sus aguas contenidas tratadas en planta de neutralización (planta de tratamiento de residuos industriales líquidos).

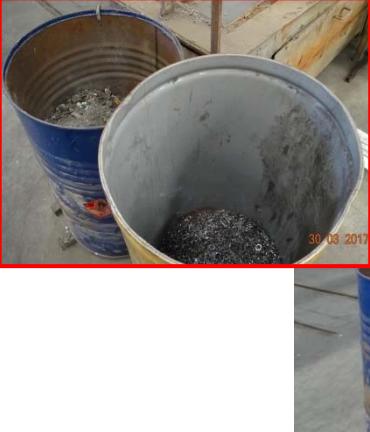
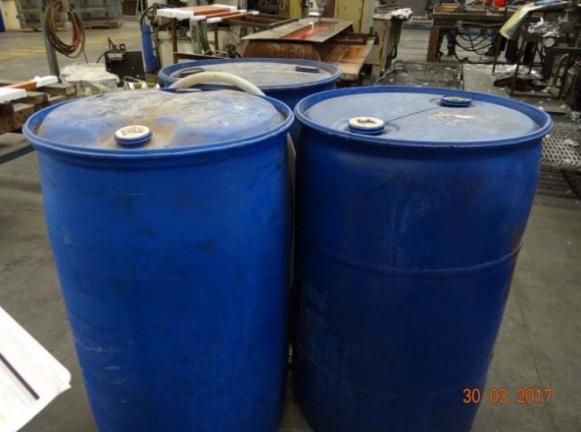
Fotografía 22.		Fecha: 30-03-2017.		Fotografía 23.			
Coordenadas UTM DATUM WGS84 HUSO 19 S.		Norte: 7.518.485 Este: 510.887		Coordenadas UTM DATUM WGS84 HUSO 19 S.			
Descripción del medio de prueba: Tambores constatados en inspección ambiental con contenido de escorias, a lo que el titular señaló que correspondía a despuntes de plomo metálico (Anexo 4).			Descripción del medio de prueba: Tambores constatados en galpón Inppamet con contenido de aceites residuales según lo indicado por el titular.				
Tambor con sustancias sin identificar.

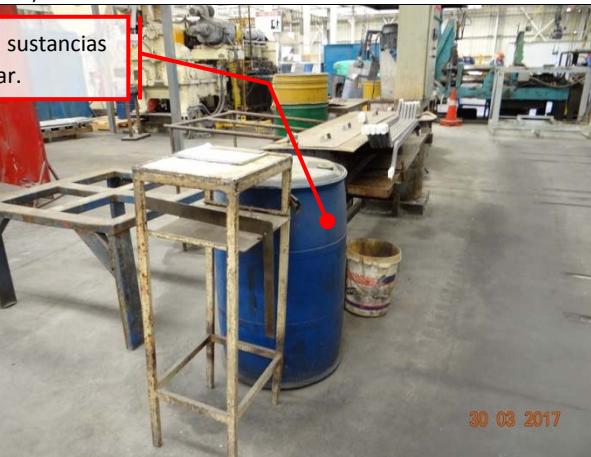
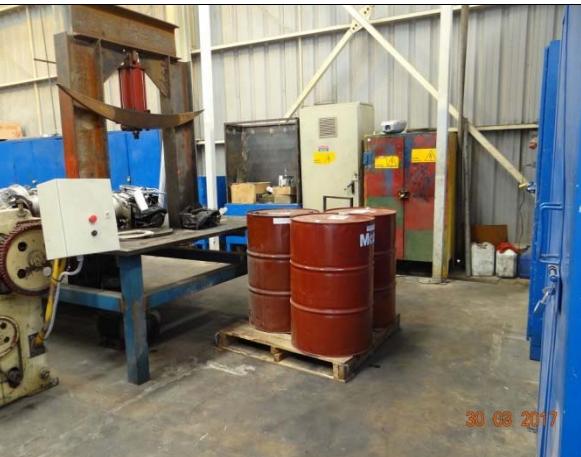
Fotografía 24.		Fecha: 30-03-2017.		Fotografía 25.			
Coordenadas UTM DATUM WGS84 HUSO 19 S.		Norte: 7.518.485 Este: 510.887		Coordenadas UTM DATUM WGS84 HUSO 19 S.			
Descripción del medio de prueba: Tambor constatado en galpón Inppamet con sustancia sin identificar.			Descripción del medio de prueba: Tres (3) tambores con lubricantes, según lo señalado por el titular, en el sector de galpón de mantenimiento.

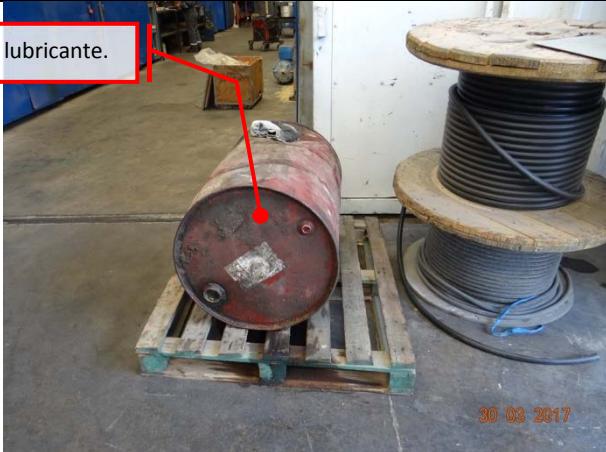
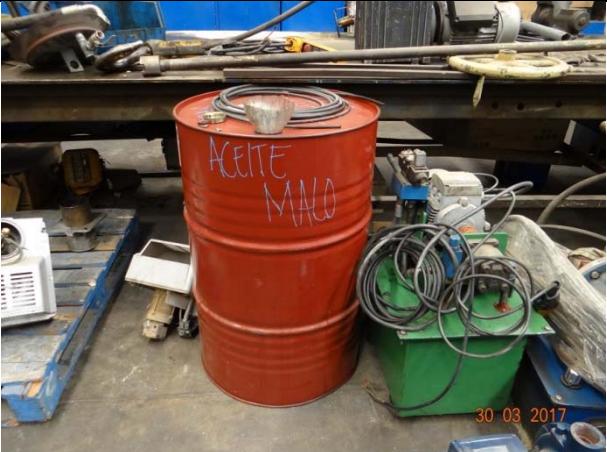
<p>Tambor con lubricante.</p>

Fotografía 26.		Fecha: 30-03-2017.			Fotografía 27.		Fecha: 30-03-2017.		
Coordenadas UTM DATUM WGS84 HUSO 19 S. Norte: 7.518.472 Este: 510.911			Coordenadas UTM DATUM WGS84 HUSO 19 S. Norte: 7.518.472 Este: 510.911			Descripción del medio de prueba: Cuarto tambor con lubricante, según lo señalado por el titular, constatado en el sector de galpón de mantenimiento.

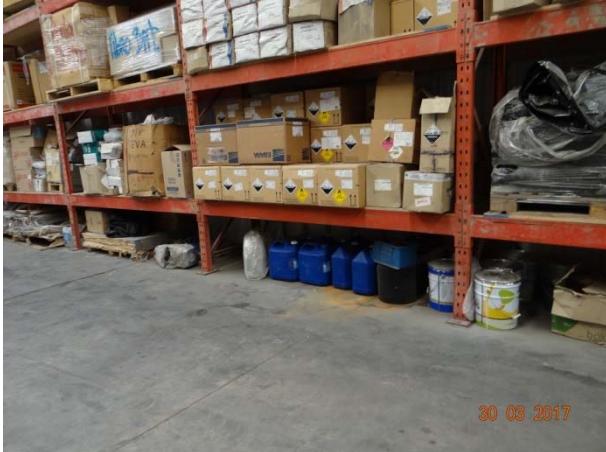
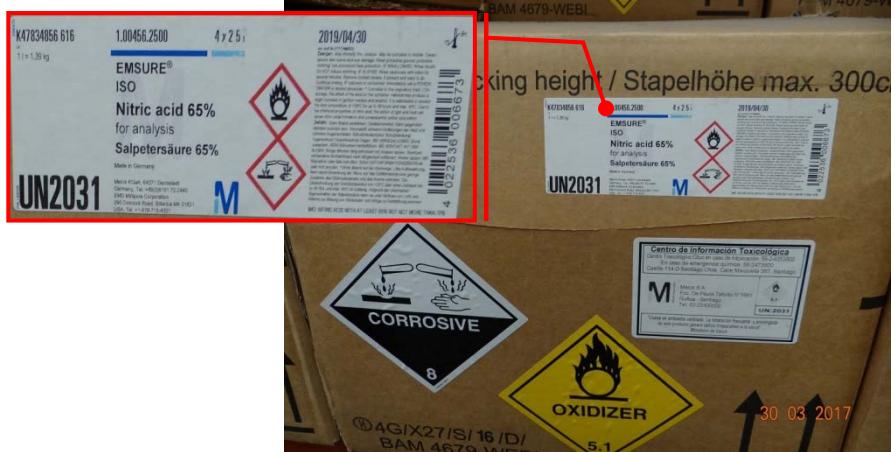
<p>30-03-2017</p>			Descripción del medio de prueba: Quinto tambor con lubricante constatado sobre el radier de concreto en el sector de galpón de mantenimiento.			
Fotografía 28.		Fecha: 30-03-2017.			Fotografía 29.		Fecha: 30-03-2017.		
Coordenadas UTM DATUM WGS84 HUSO 19 S. Norte: 7.518.472 Este: 510.911			Coordenadas UTM DATUM WGS84 HUSO 19 S. Norte: 7.518.472 Este: 510.911			Descripción del medio de prueba: Estantes con cajas que contienen sustancias corrosivas de insumo para el laboratorio.

Descripción del medio de prueba: Acercamiento de la fotografía 28 con el detalle de una de las cajas que contiene Ácido Nítrico al 65% almacenada en estante.

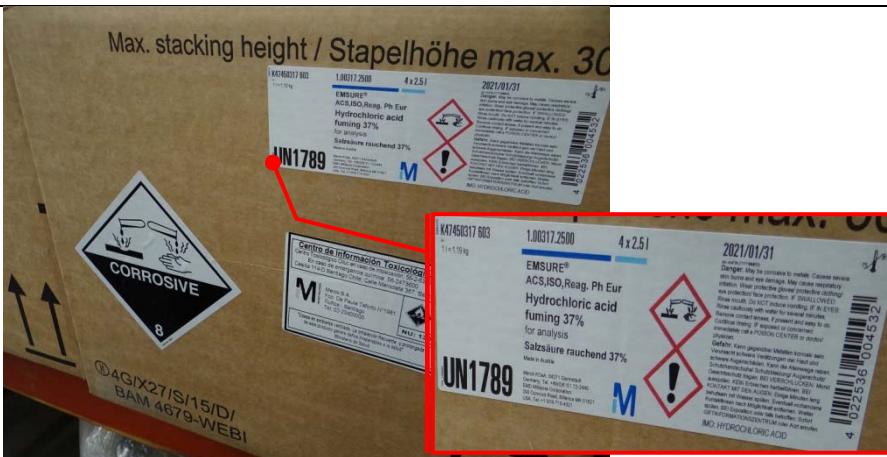
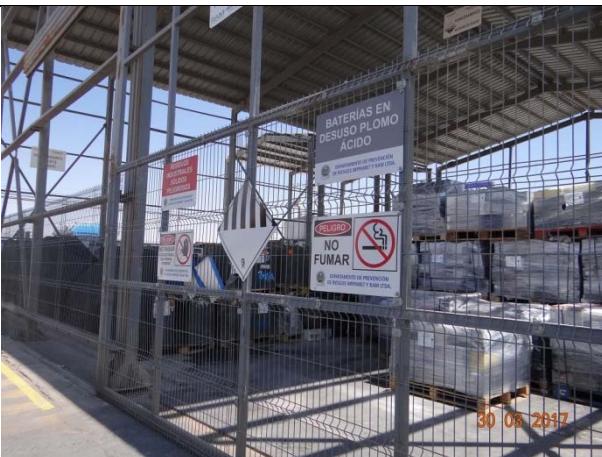
<p>BATERIAS EN DESUSO PLOMO ACIDO NO FUMAR 30-03-2017</p>		
Fotografía 30.	Fecha: 30-03-2017.		Fotografía 31.	Fecha: 30-03-2017.	
Coordenadas UTM DATUM WGS84 HUSO 19 S.	Norte: 7.518.472	Este: 510.911	Coordenadas UTM DATUM WGS84 HUSO 19 S.	Norte: 7.518.352	Este: 510.817
Descripción del medio de prueba: Acercamiento de la fotografía 28 con el detalle de una de las cajas que contiene Ácido Hidroclorhídrico al 37% almacenada en estante.			Descripción del medio de prueba: Galpón de almacenamiento de residuos peligrosos constatado durante inspección ambiental.

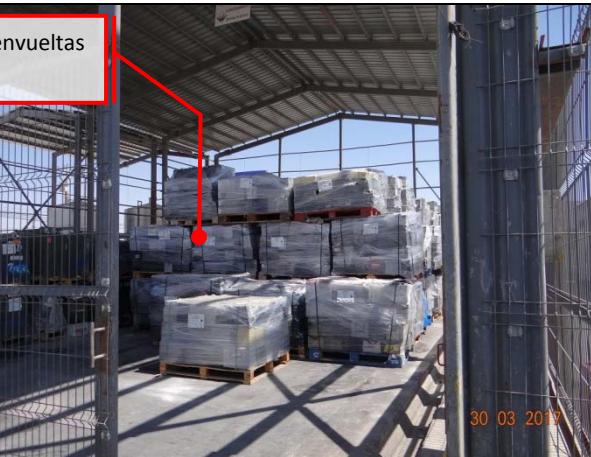
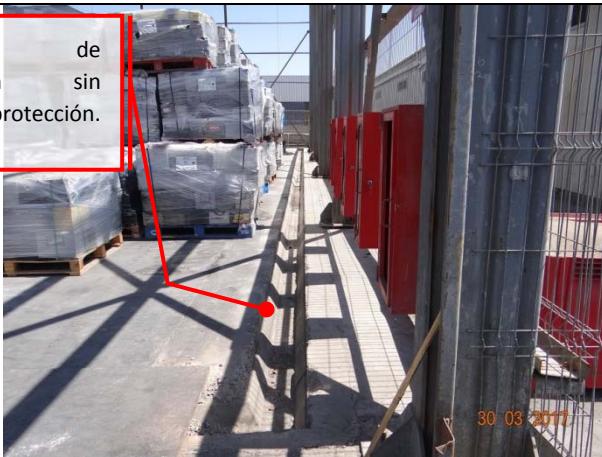
<p>Baterías envueltas con film.</p>

<p>Canaletas de contención sin rejillas de protección.</p>		
Fotografía 32.	Fecha: 30-03-2017.		Fotografía 33.	Fecha: 30-03-2017.	
Coordenadas UTM DATUM WGS84 HUSO 19 S.	Norte: 7.518.352	Este: 510.817	Coordenadas UTM DATUM WGS84 HUSO 19 S.	Norte: 7.518.352	Este: 510.817
Descripción del medio de prueba: Baterías en desuso envueltas en film y sobre pallets constatadas en galpón de almacenamiento de residuos peligrosos.			Descripción del medio de prueba: Canaletas de contención de derrames, constatadas en el galpón de residuos peligrosos, sin protección de rejillas metálicas.

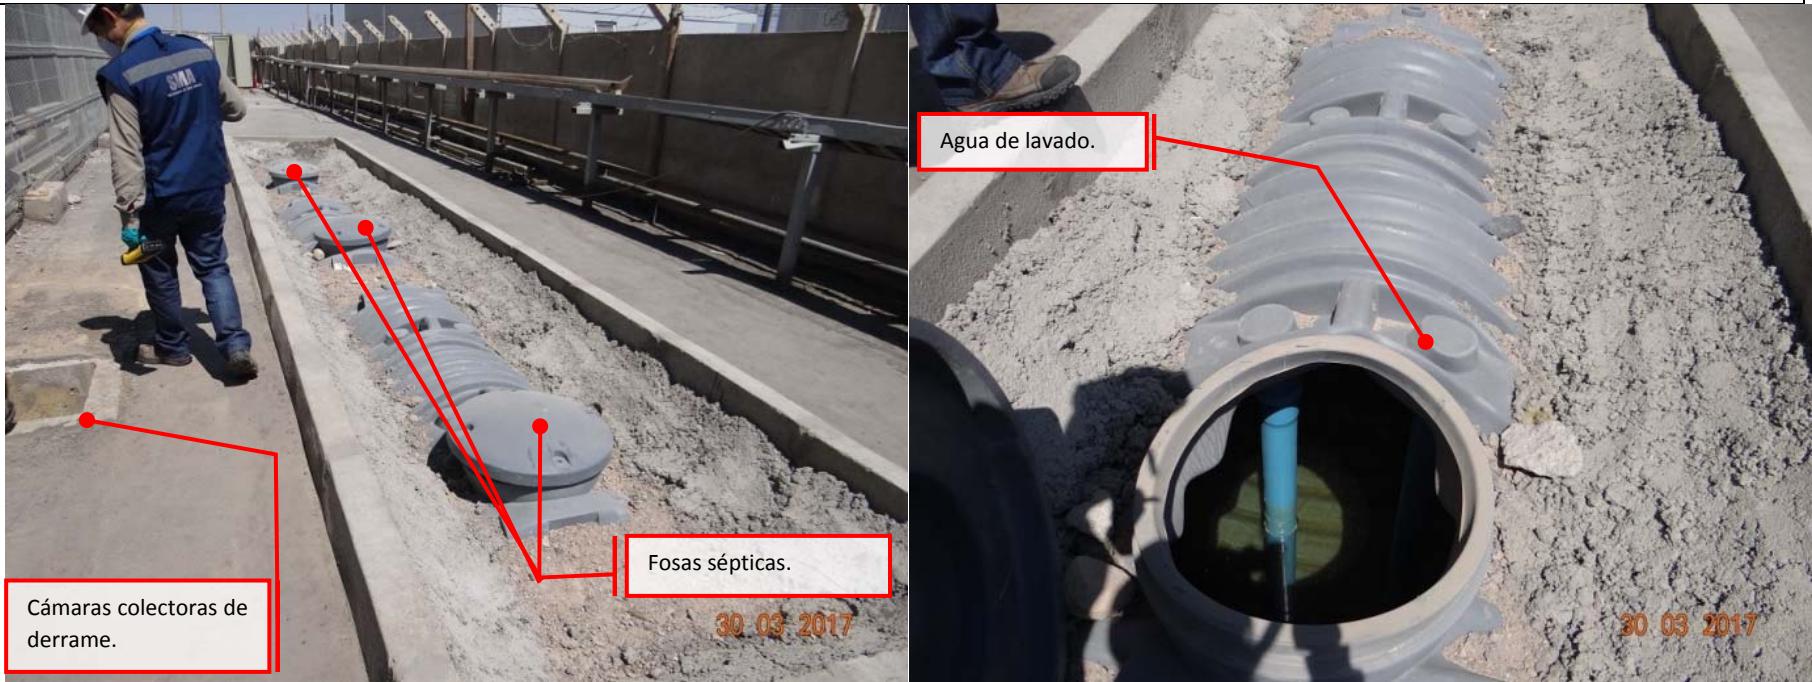
Fotografía 34.	Fecha: 30-03-2017.	Fotografía 35.	Fecha: 30-03-2017.
Coordenadas UTM DATUM WGS84 HUSO 19 S. Norte: 7.518.352 Este: 510.817		Coordenadas UTM DATUM WGS84 HUSO 19 S. Norte: 7.518.352 Este: 510.817	
Descripción del medio de prueba: Sección Poniente del galpón de residuos peligrosos, donde se constataron cámara de recolección de derrames y tres fosas sépticas como parte del sistema de contención de derrames.		Descripción del medio de prueba: Agua de lavado contenida en una de las fosas sépticas para contención de derrames constatadas al Poniente del galpón de almacenamiento de residuos peligrosos.

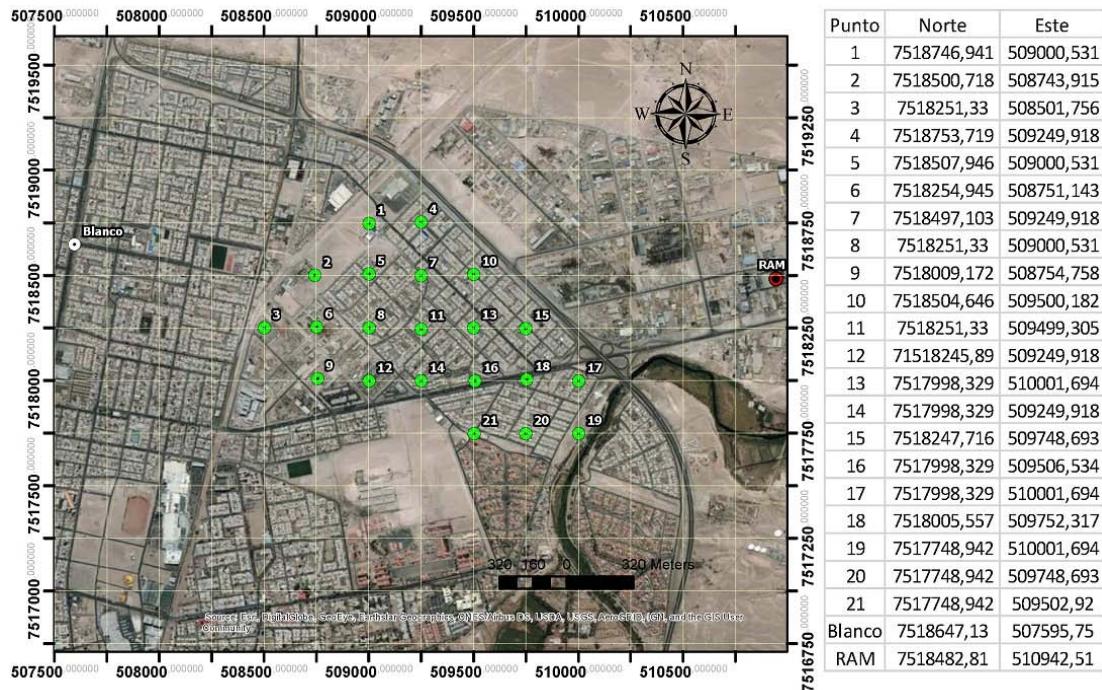
Figura 4.

Se realiza propuesta de grilla de 250 metros por 250 metros, donde se eligen como puntos para muestreo de suelo, las intersecciones de la grilla en zona Población Kamac Mayo y Sector Teletón.

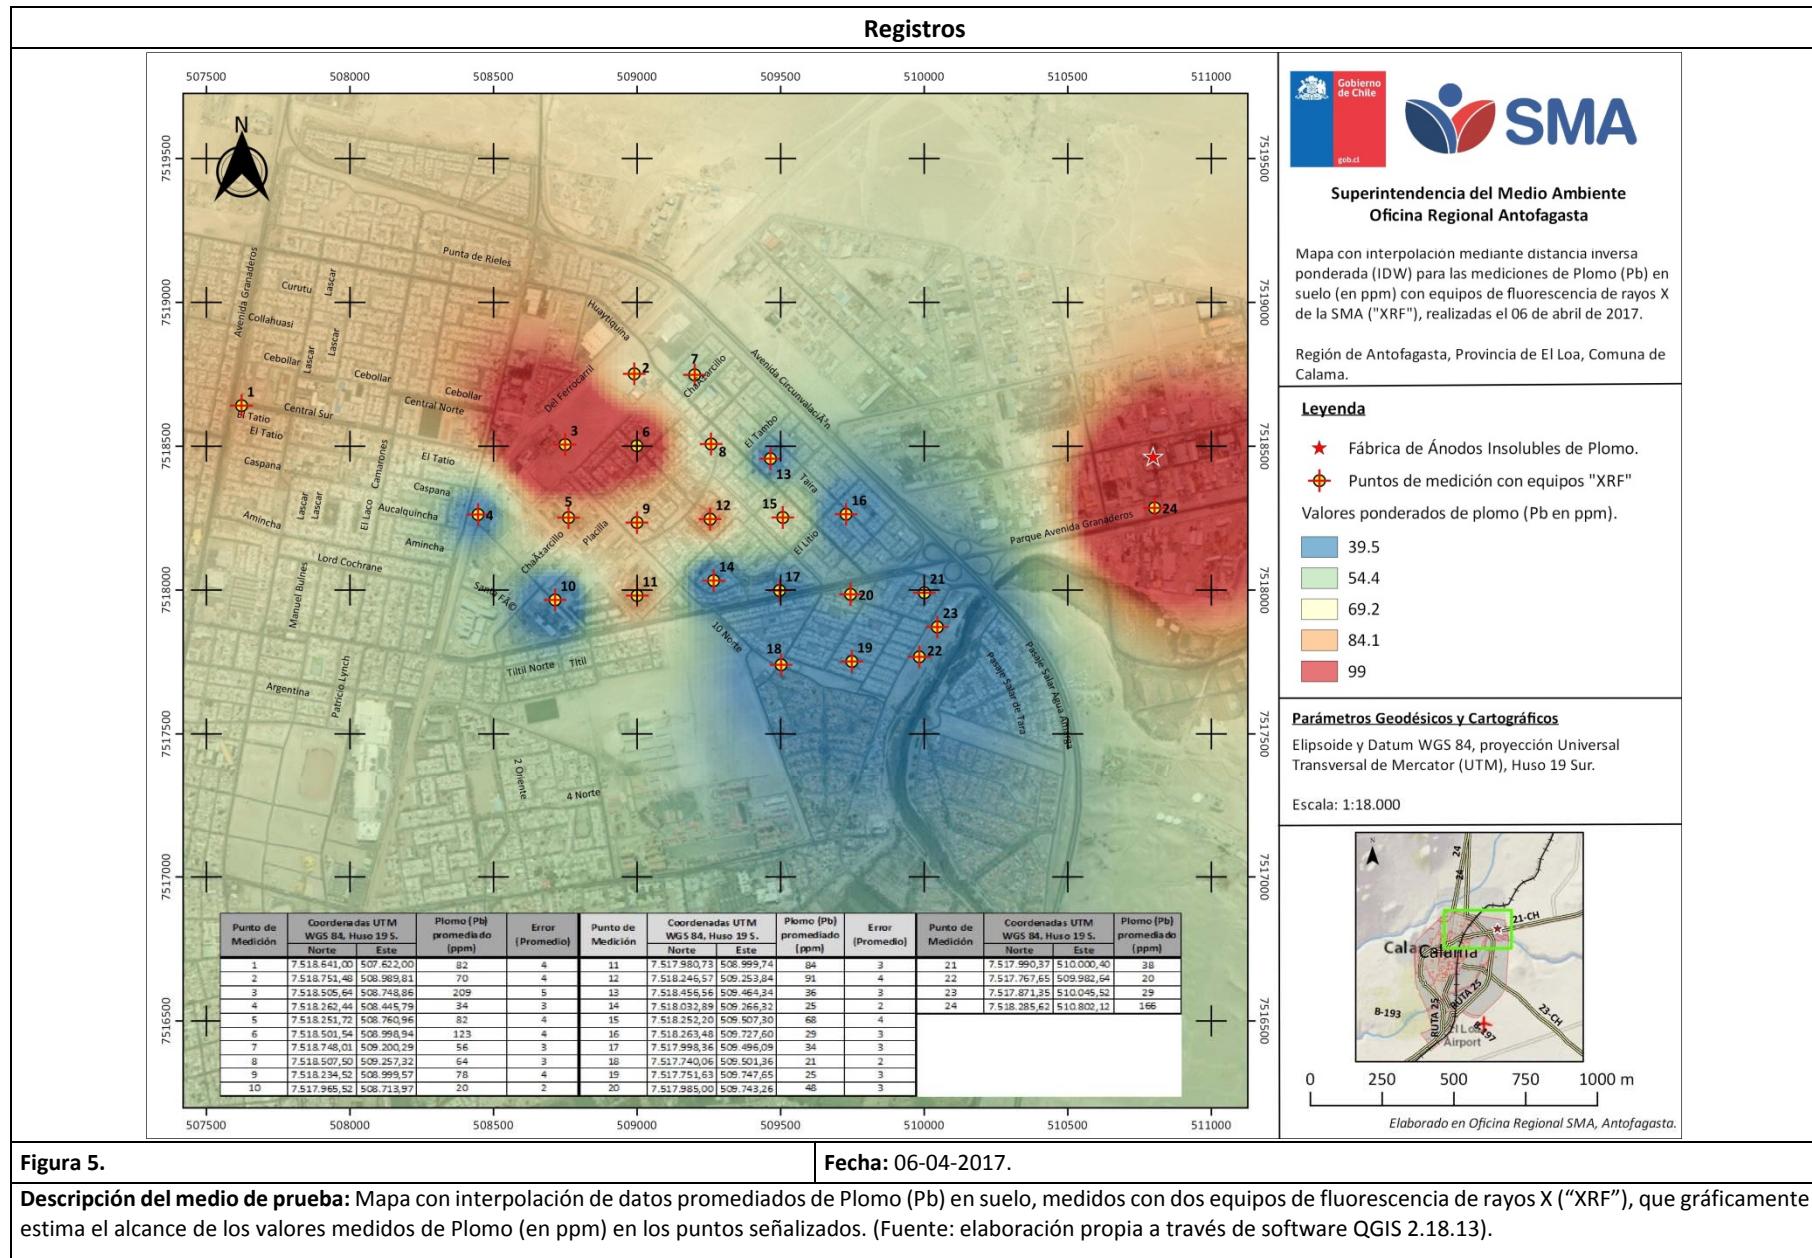
Tabla 3.	Fecha: 06-04-2017.	Tabla 4.	Fecha: 06-04-2017.
Descripción del medio de prueba: Valores obtenidos de las mediciones para el parámetro Plomo (Pb) en suelo, obtenido con los dos equipos "XRF" de la SMA, los que fueron promedios tanto en los ppm registrados para este elemento como para el error asociado.		Descripción del medio de prueba: Valores registrados de Plomo (Pb) en las muestras de suelo colectadas por la SEREMI de Salud de Antofagasta y analizadas por el Laboratorio de Salud Ambiental de la misma Secretaría (Anexo 11).
