INFORME TÉCNICO DE FISCALIZACIÓN AMBIENTAL

LAGUNAS DE ESTABILIZACIÓN DE LA LOCALIDAD DE PELLUHUE

DFZ-2017-5644-VII-RCA-IA

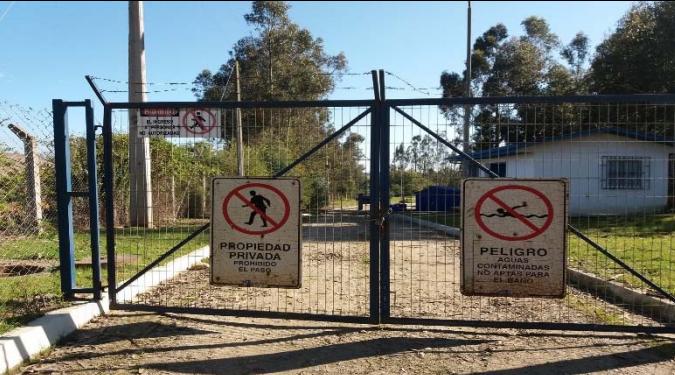
Fotografía 1. Fecha: 12-09-2017.

- a. Durante las actividades de inspección, se constató que el acceso a la planta posee reja metálica y señalética. Además, su perímetro se encontraba con presencia de plantaciones de Eucaliptus. Fotografía 1.

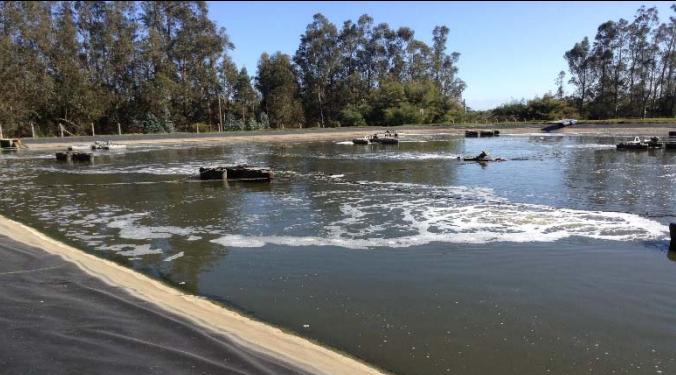
- b. Se visualizaron 11 aireadores mecánicos superficiales que se encontraban desplazados a lo largo de la única laguna en operación. Fotografía 2.
- c. Se constató la existencia de 2 bañales o separadores que son utilizados para diferenciar las lagunas de decantación, aeróbicas y de clarificación. Fotografía 3.

Fotografía 2. Fecha: 12-09-2017.
Descripción del medio de prueba: acceso a la planta (posee reja metálica y señalética). Además, su perímetro se encontraba con presencia de plantaciones de Eucaliptus.		Descripción del medio de prueba: laguna en operación con presencia de aireadores mecánicos superficiales.

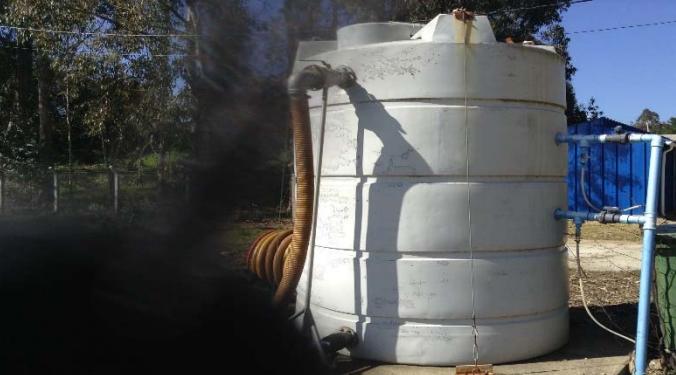
- d. Se observó en sector contiguo al acceso (lado caseta de generador), un estanque de sedimentación de un volumen aproximado de 10 m³. Según lo informado por el Operador de la Planta, Sr. Fitzgerald Altamirano, hace años no se encuentra en funcionamiento. Fotografía 4.

Fotografía 4. Fecha: 12-09-2017.
Descripción del medio de prueba: existencia de bafles o separadores.		Descripción del medio de prueba: estanque de sedimentación.

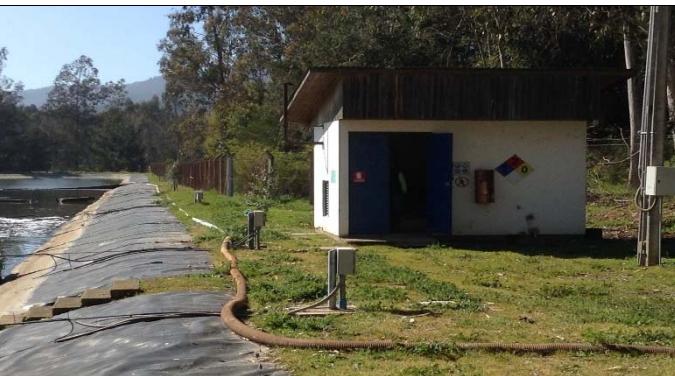
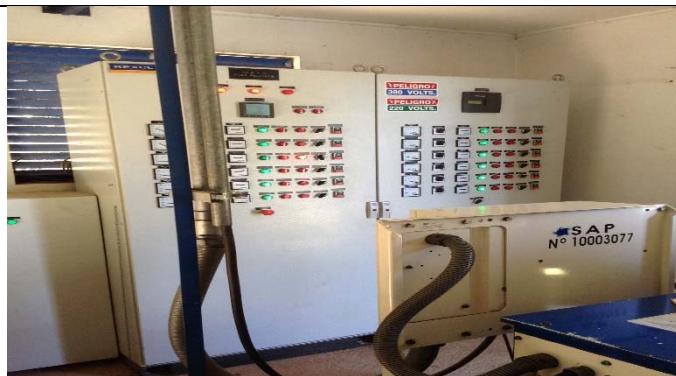
- e. Se observó en caseta del equipo generador una instalación anexa a la existente por diseño, que considera la alimentación de 11 aireadores, las que funcionan alternadamente, considerando 8 aireadores mecánicos siempre en operación. El equipo electrógeno abastece a todas las instalaciones de la planta. Fotografías 5, 6, 7 y 8.

Fotografía 5.	Fecha: 12-09-2017.	Fotografía 6.	
Descripción del medio de prueba: caja del equipo generador.		Descripción del medio de prueba: caja del equipo generador e instalaciones eléctricas.

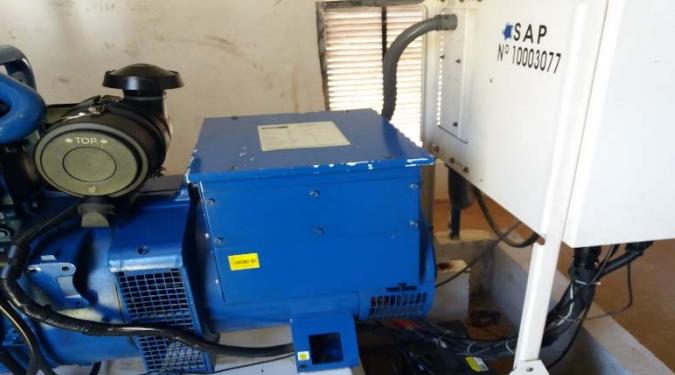
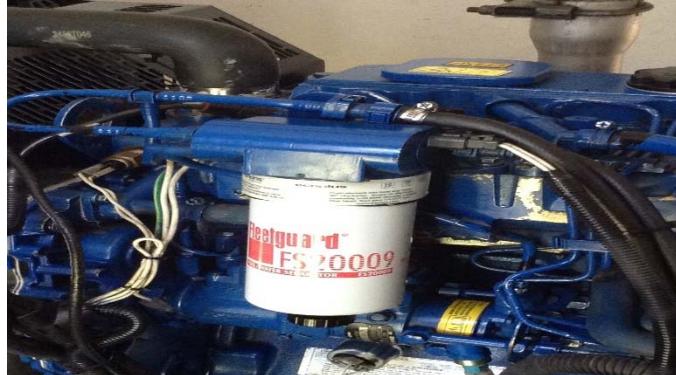
Fotografía 7.	Fecha: 12-09-2017.	Fotografía 8.	Fecha: 12-09-2017.
Descripción del medio de prueba: equipo electrógeno.		Descripción del medio de prueba: equipo electrógeno.

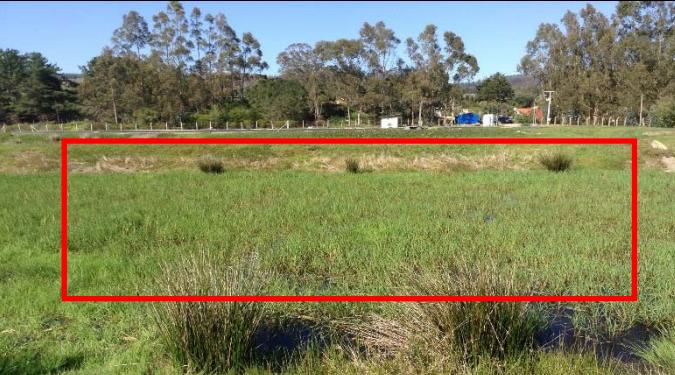
- f. Según información entregada por el Operador de la Planta, la laguna existente fue dividida debido a que las otras 2 lagunas que se diseñaron por proyecto no funcionaban correctamente. Fotografía 9.

Fotografía 9.	Fecha: 12-09-2017.	Fotografía 10.	Fecha: 12-09-2017.
Descripción del medio de prueba: lagunas no operativas.		Descripción del medio de prueba: caseta de cloración.

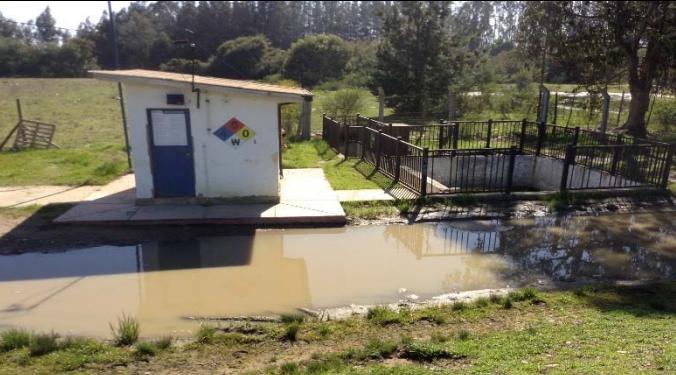
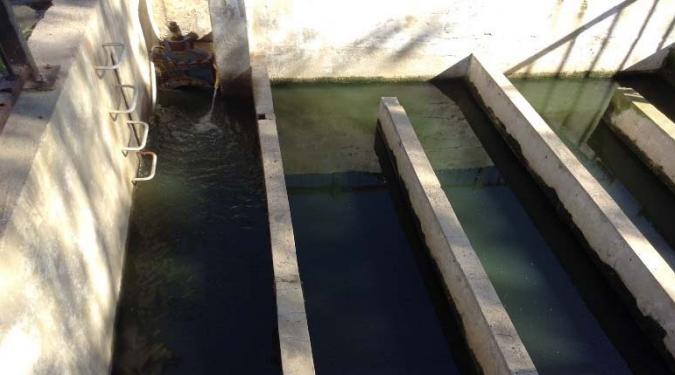
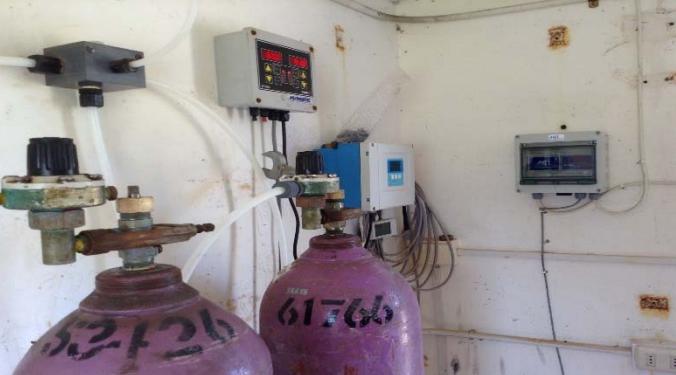
- g. Se observó una cámara de contacto y caseta de cloración con equipos e insumos. Fotografías 10, 11, 12 y 13.
- h. Se observó que la laguna en funcionamiento estaba impermeabilizada con carpeta HDPE, con las siguientes dimensiones aproximadas: largo 160 m, ancho 88 m, profundidad 1,6 m y talud 1,5 m, desde el espejo de agua. Fotografía 14.

Fotografía 11.	Fecha: 12-09-2017.	Fotografía 12.	Fecha: 12-09-2017.
Descripción del medio de prueba: costado caseta de cloración.		Descripción del medio de prueba: caseta de cloración (equipos e insumos).

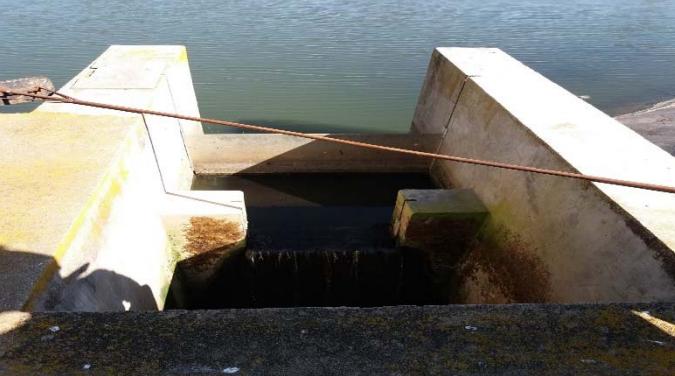
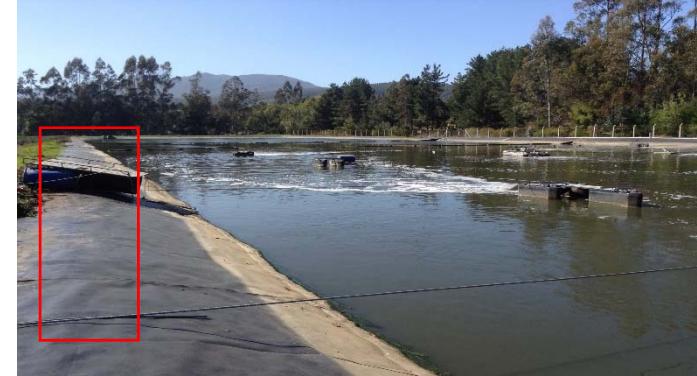
Fotografía 13. Descripción del medio de prueba: cámara de contacto.	Fecha: 12-09-2017.	Fotografía 14. Descripción del medio de prueba: laguna en funcionamiento impermeabilizada con carpeta HDPE.	Fecha: 12-09-2017.

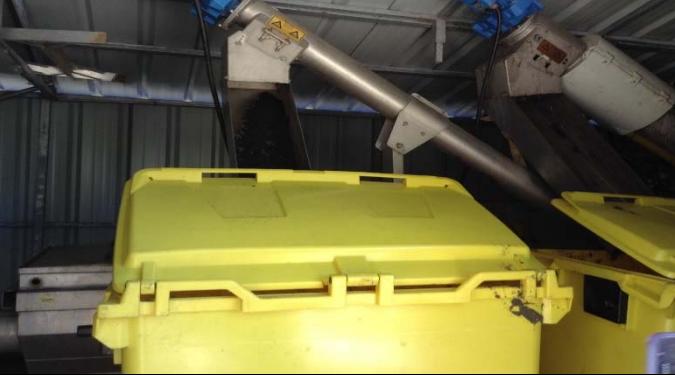
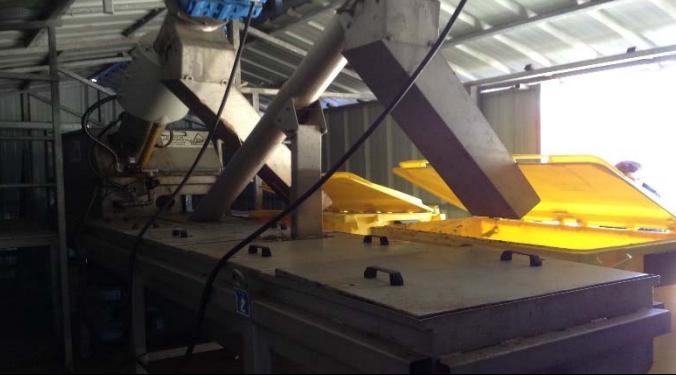
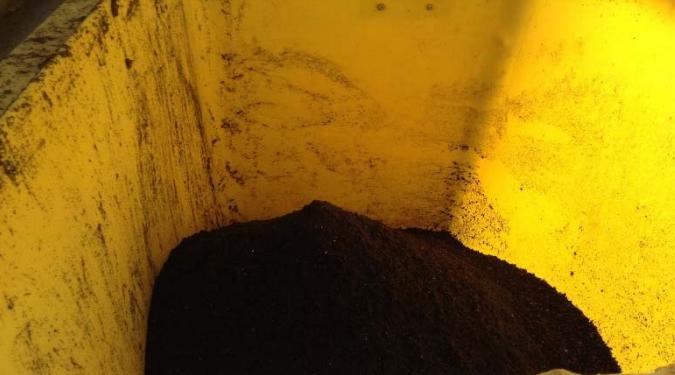
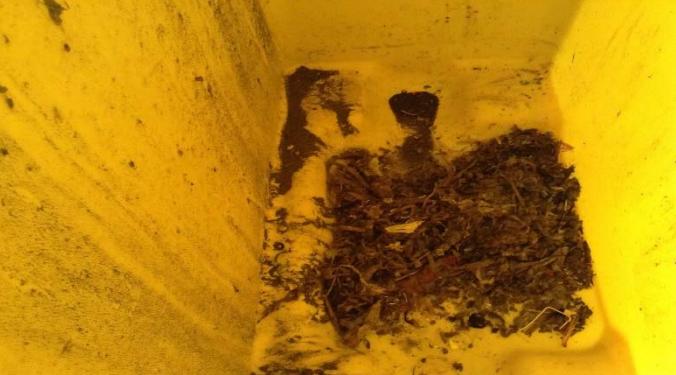
Durante las actividades de inspección, se constató que estaba en funcionamiento un sistema de origen alemán de marca "Huber", el que separa los sólidos ingresados al sistema, de la arena que contiene, siendo separados en 2 contenedores. Según lo informado por el Operador de la Planta, el retiro de estos residuos los realiza una empresa externa en forma mensual (empresa Yayser). Fotografías 15, 16, 17 y 18.

Fotografía 15.	Fecha: 12-09-2017.	Fotografía 16.	Fecha: 12-09-2017.
Descripción del medio de prueba: sistema de origen alemán denominado "Huber", el que separa los sólidos ingresados al sistema, de la arena que contiene.		Descripción del medio de prueba: sistema de origen alemán denominado "Huber", el que separa los sólidos ingresados al sistema, de la arena que contiene.

Fotografía 17.	Fecha: 12-09-2017.	Fotografía 18.	Fecha: 12-09-2017.
Descripción del medio de prueba: contenedor del sistema "Huber" (arena).		Descripción del medio de prueba: contenedor del sistema "Huber" (sólidos).

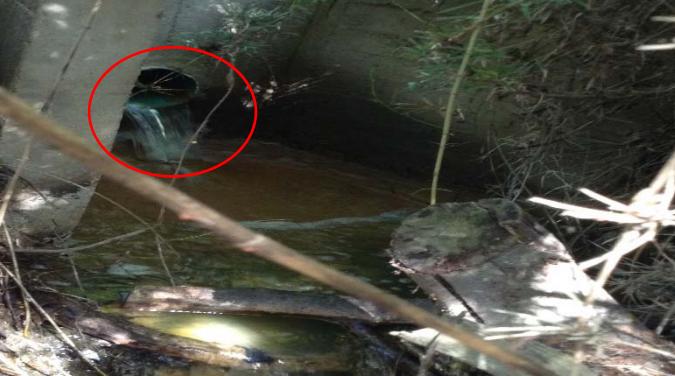
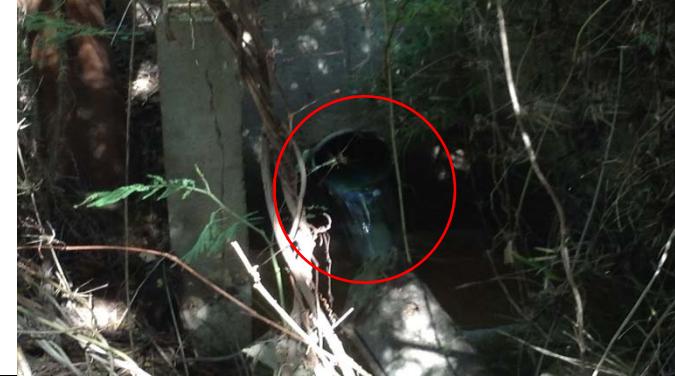
Durante las actividades de inspección, se constató la existencia del punto de descarga de aguas tratadas en el Río Curanilahue, en donde no se visualizó espuma en la descarga. Fotografías 19 y 20.

Fotografía 19. Descripción del medio de prueba: punto de descarga de aguas tratadas en el Río Curanilahue.	Fecha: 12-09-2017.	Fotografía 20. Descripción del medio de prueba: punto de descarga de aguas tratadas en el Río Curanilahue.	Fecha: 12-09-2017.
