INFORME DE FISCALIZACIÓN AMBIENTAL

INSPECCIÓN AMBIENTAL

MINERA PAMPA CAMARONES

DFZ-2017-446-XV-RCA-IA

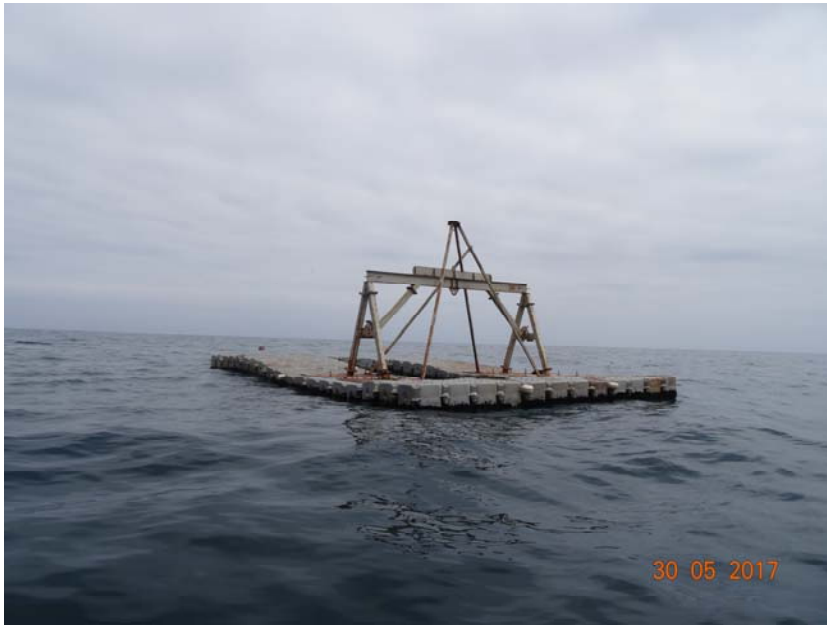
Fotografía 1.

Balsa flotante que señala la ubicación de las tuberías y bombas de aducción de agua de mar.

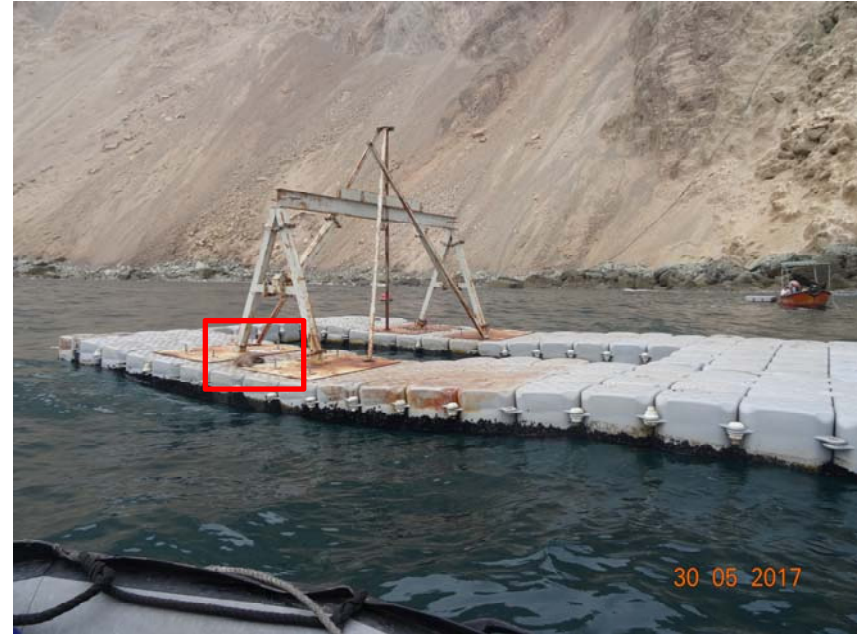
Fotografía 2.

Presencia de un ejemplar de Lontra felina (Chungungo) sobre balsa flotante que señala la ubicación de las tuberías y bombas de aducción de agua de mar.

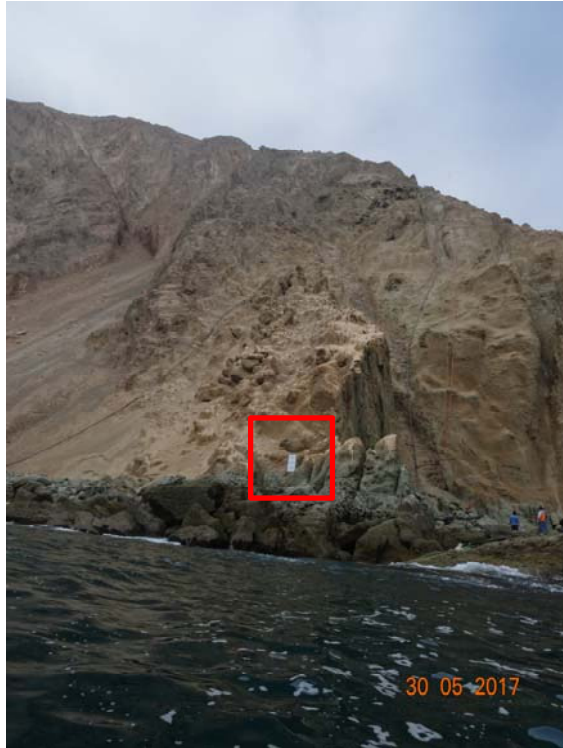
Fotografía 3.

Letrero ubicado en el intermareal señalando la concesión marítima del lugar.

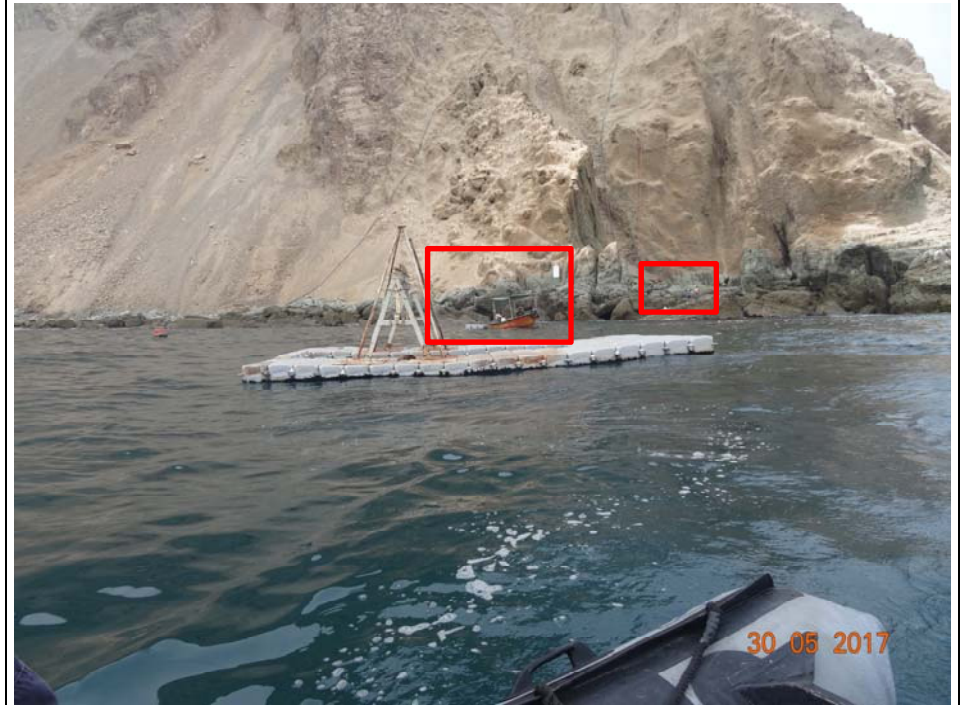
Fotografía 4.

<p>Hechos:</p> <p>a) Debido a las condiciones marítimas al momento de la inspección ambiental del día 30 de mayo no fue posible descender al intermareal, por lo cual la inspección se realizó visualmente desde un bote zodiak, mediante el cual se navegó por el área donde se ubica el sector de impulsión de agua de mar (SIAM). Al respecto, se constató la existencia de una balsa flotante que señalaba la ubicación de las tuberías y bombas de aducción de agua de mar (Fotografías 1), donde se observa la presencia de un ejemplar de Lontra Felina (Fotografía 2), un letrero ubicado en el intermareal del sector señalando la concesión marítima del lugar (Fotografía 3) y la presencia de personal de la minera en el sector del intermareal y de la balsa flotante (Fotografía 4). Además, funcionarios de la Gobernación Marítima</p>

Presencia de personal de la minera en el sector del intermareal y de la balsa flotante.

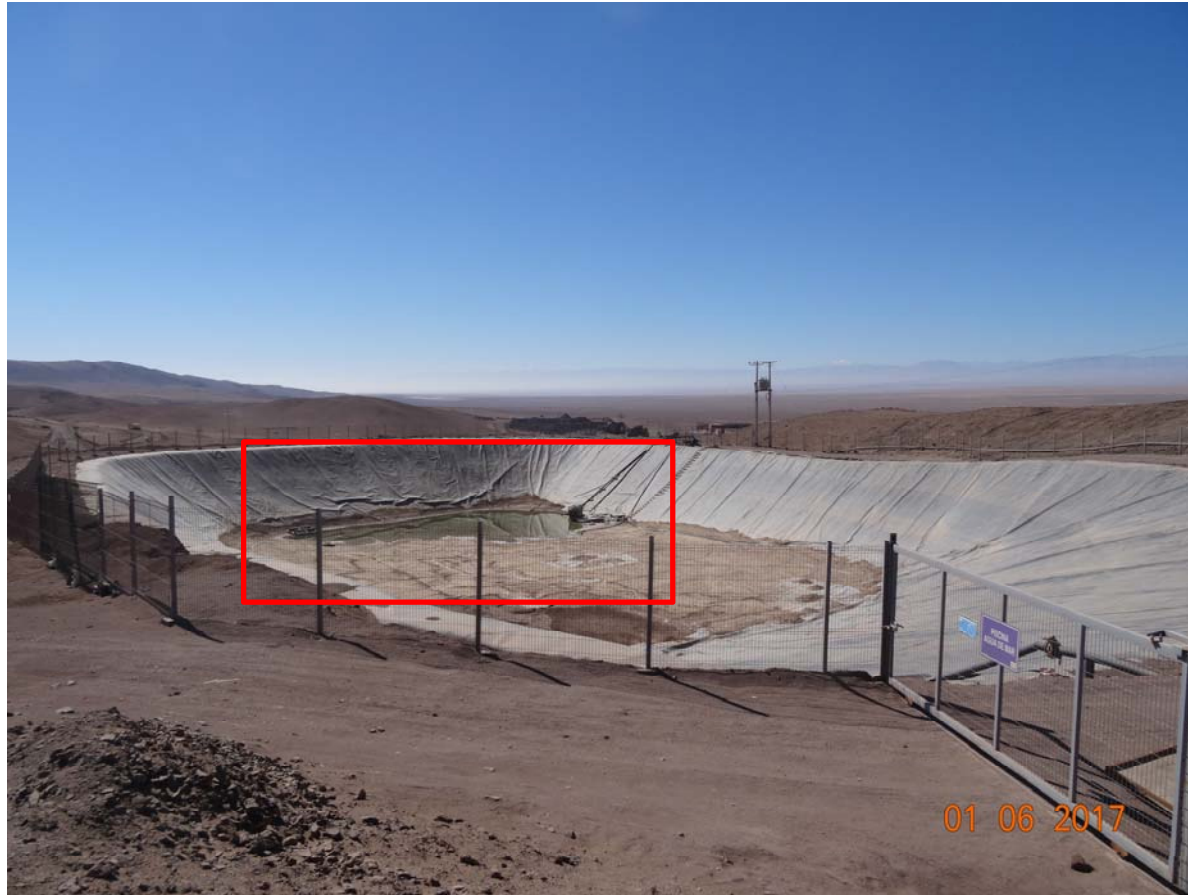
Fotografía 5.

- b) En la actividad de inspección ambiental del día 01 de junio de 2017, se consultó al Sr. Cristian Alfaro Faúndez, Gerente General de Pampa Camarones SpA, por la presencia de personal en el sector de aducción de agua de mar, indicando que se encontraban realizando mantenciones menores como el cambio del mangerote del intermareal. Al respecto, se le consultó sobre la periodicidad de estas mantenciones, comunicando que se realizaban una vez detectada alguna falla en la succión de la bomba y siempre en compañía del asesor ambiental, Sr. Antonio Brescovich Cordero. Se evidenció además, que la piscina de agua de mar contenía agua superficial en su base del extremo Norte (Fotografía 5).

Piscina de agua de mar que, al momento de la actividad de inspección ambiental, contenía agua superficial en su base del extremo Norte.
