### INFORME TÉCNICO DE FISCALIZACIÓN AMBIENTAL

#### Requerimiento de Ingreso al SEIA

#### EXTRACCIÓN DE MATERIAL EN CERRO DRAGÓN, COMUNA DE IQUIQUE

DFZ-2017-6241-SRCA-IA

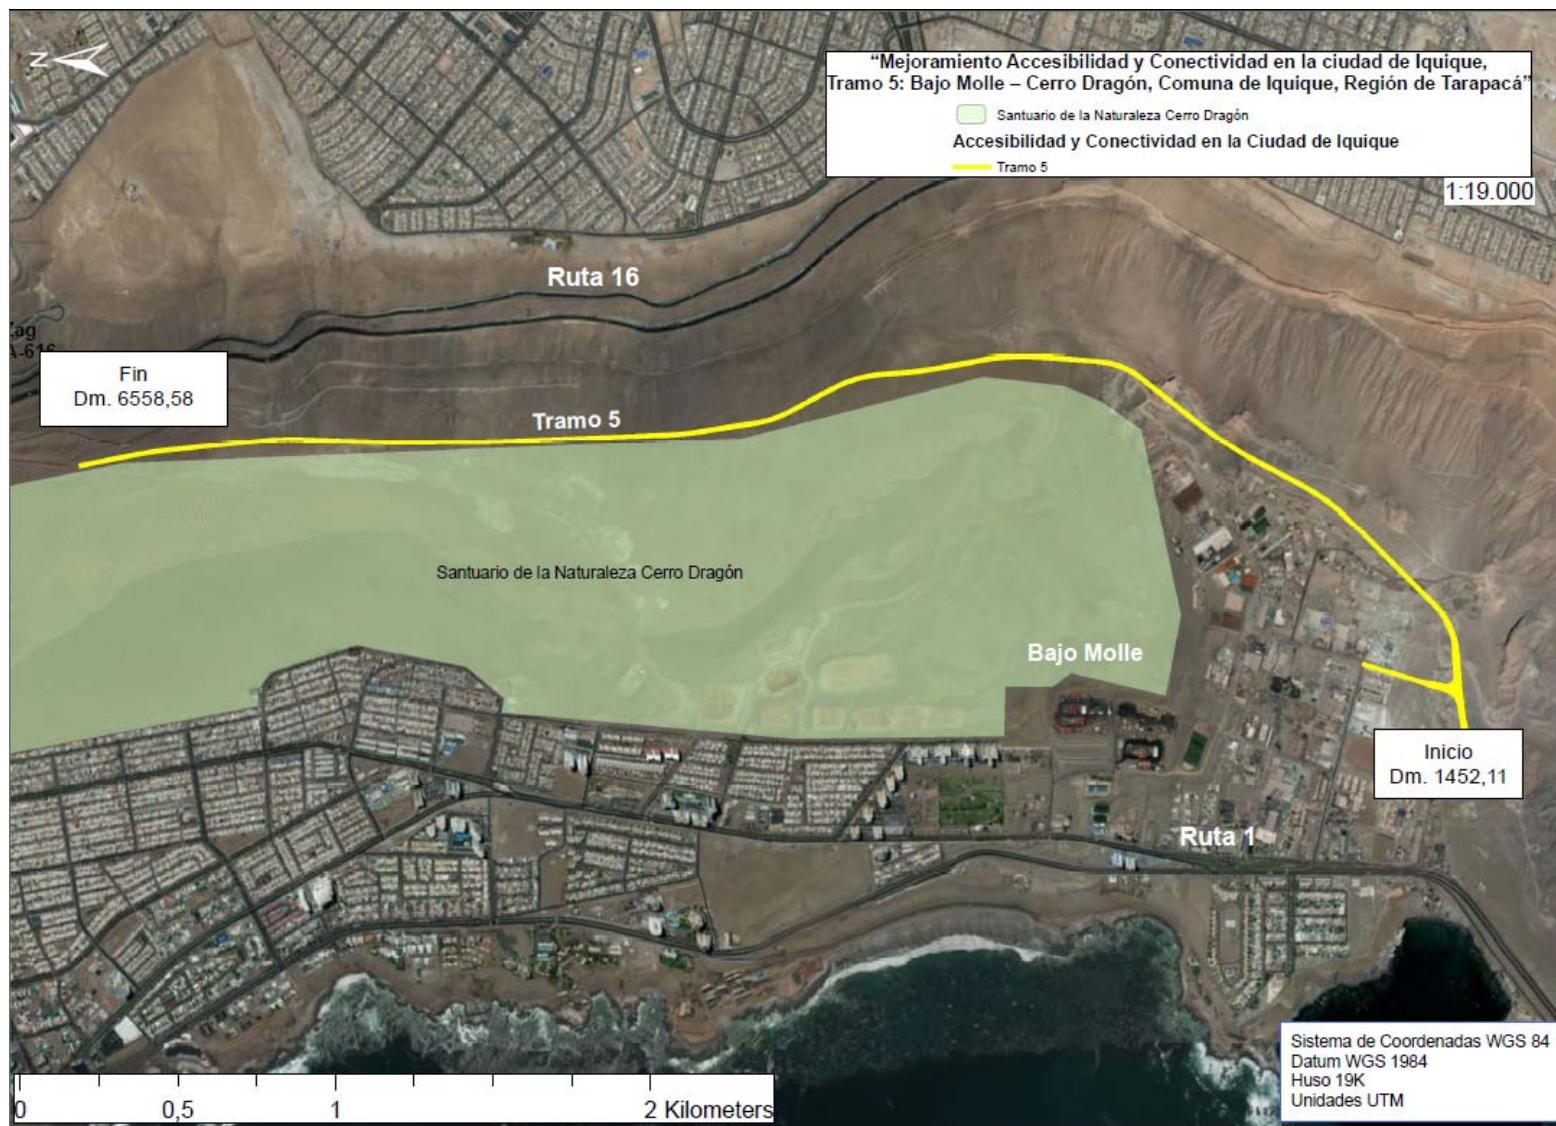
**Figura 2.** Layout del proyecto “Mejoramiento Accesibilidad y Conectividad en la ciudad de Iquique, Tramo 5: Bajo Molle – Cerro Dragón, Comuna de Iquique, Región de Tarapacá” (Fuente: Dirección de Vialidad, Región de Tarapacá).

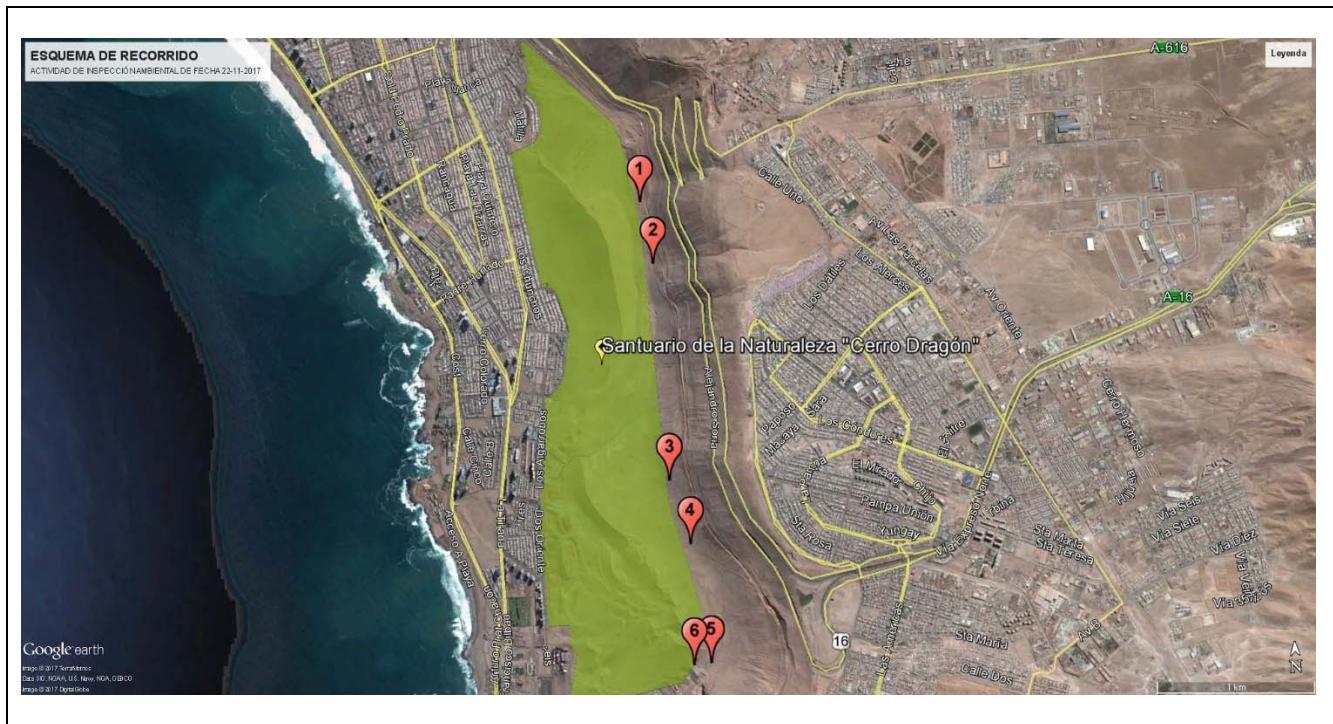
### 3.3.2 Esquema de recorrido (Figura 3).

Nº de estación	Nombre/ Descripción de estación
1	Muro de contención
2	Punto de extracción de áridos N°1
3	Punto de extracción de áridos N°2
4	Punto de extracción de áridos N°3
5	Punto de extracción de áridos N°4
6	Excavación

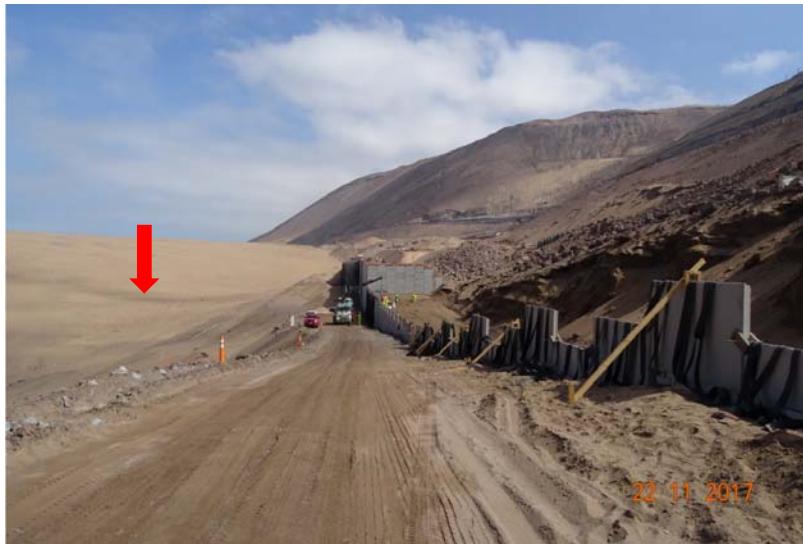
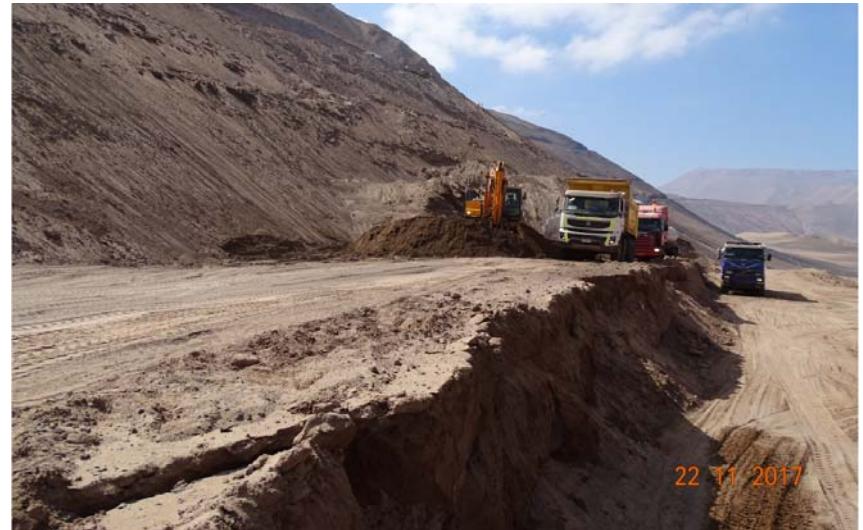
Fotografía 1.	Fecha: 22-11-2017	Fotografía 2.	Fecha: 22-11-2017
Coordenadas UTM DATUM WGS84	Norte: 7.759.688 m Este: 383.398 m	Coordenadas DATUM WGS84	Norte: 7.759.268 m Este: 383.468 m
<b>Descripción del medio de prueba:</b> Punto de inicio de obras, observándose que tanto el camino como el muro de contención se emplazan en paralelo al borde oriente del Cerro Dragón (flecha de color rojo).		<b>Descripción del medio de prueba:</b> Punto de extracción de material N°1, ubicado al oriente del Cerro Dragón, observándose maquinaria operando al momento de la inspección.

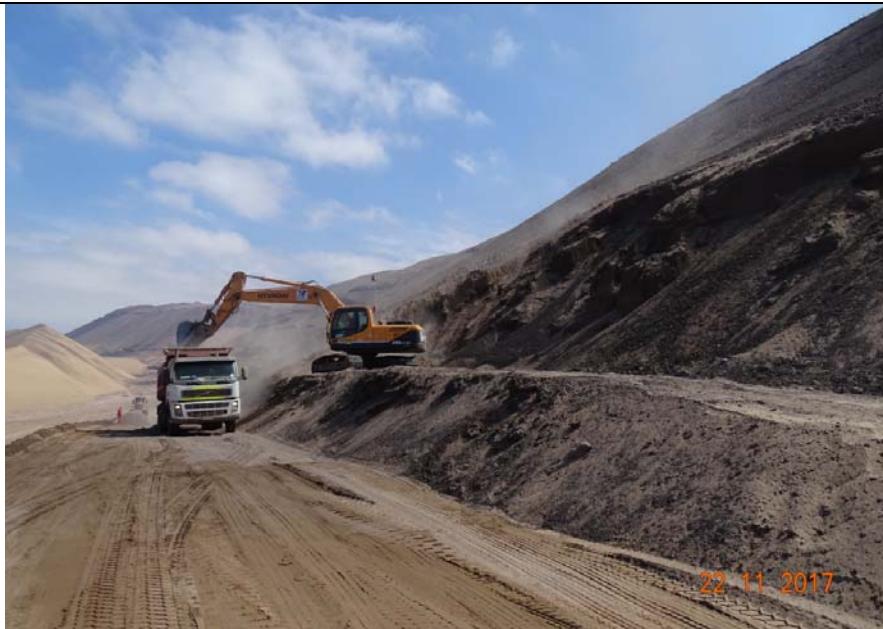
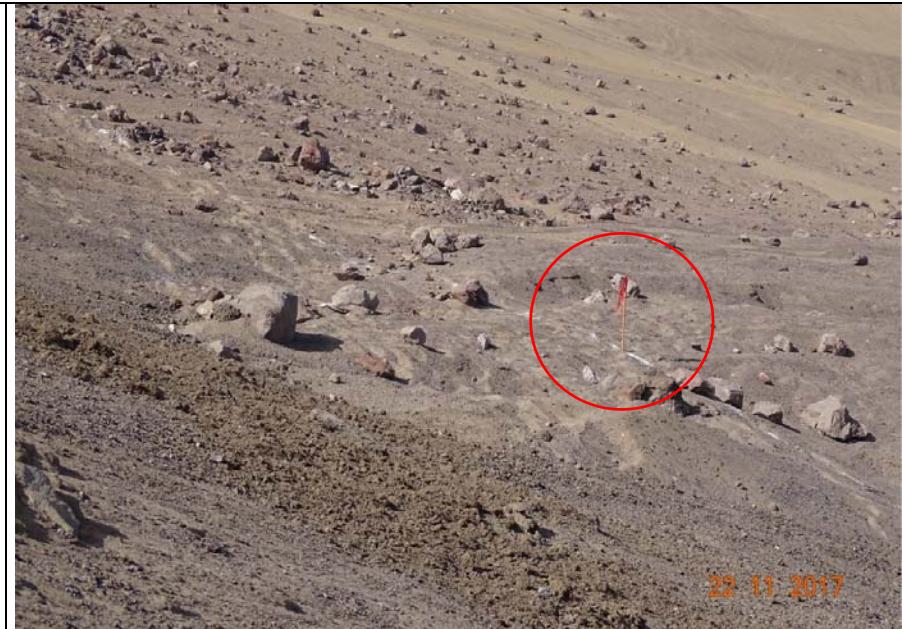
<b>Fotografía 3.</b>	<b>Fecha:</b> 22-11-2017	<b>Fotografía 4.</b>	<b>Fecha:</b> 22-11-2017
<b>Coordenadas UTM DATUM WGS84</b>	<b>Norte:</b> 7.757.781 m <b>Este:</b> 383.501 m	<b>Coordenadas DATUM WGS84</b>	<b>Norte:</b> 7.757.781 m <b>Este:</b> 383.501 m
<b>Descripción del medio de prueba:</b> Punto de extracción de material N°2, ubicado al oriente del Cerro Dragón, observándose maquinaria operando al momento de la inspección.		<b>Descripción del medio de prueba:</b> Delimitación en el terreno en el punto de extracción N° 2, correspondiente a línea de color blanco y banderilla, asociada al borde del Santuario de la Naturaleza "Cerro Dragón".

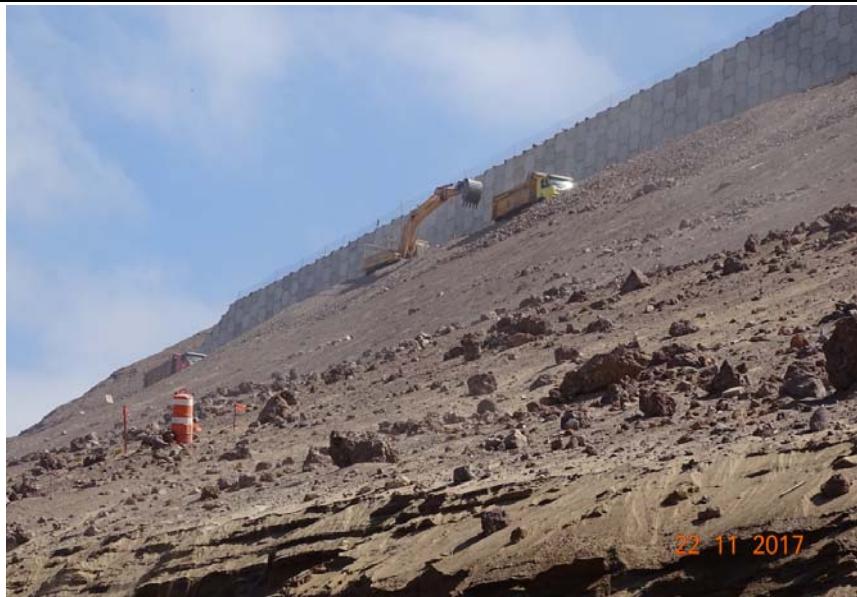
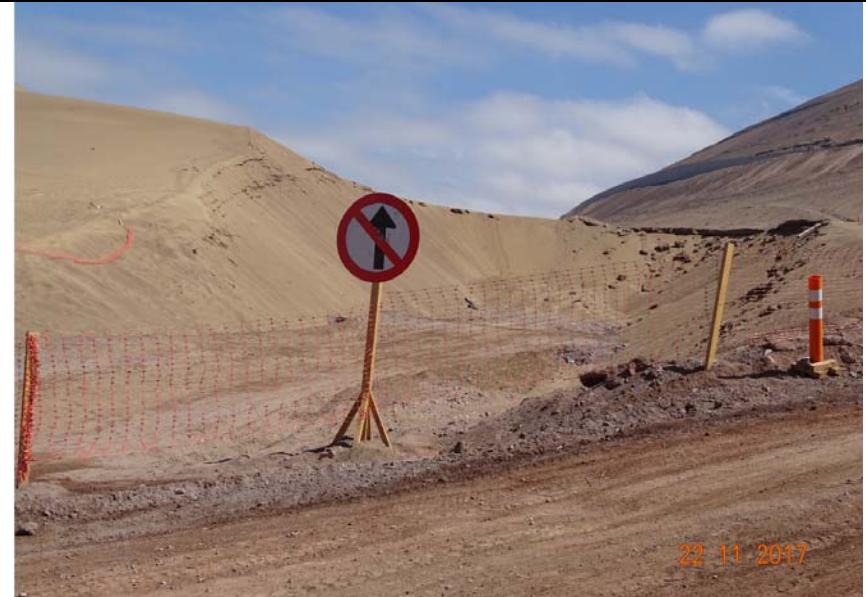
<b>Fotografía 5.</b>	<b>Fecha:</b> 22-11-2017	<b>Fotografía 6.</b>	<b>Fecha:</b> 22-11-2017
<b>Coordenadas UTM DATUM WGS84</b>	<b>Norte:</b> 7.757.341 m <b>Este:</b> 383.624	<b>Coordenadas DATUM WGS84</b>	<b>Norte:</b> 7.756.502 m <b>Este:</b> 383.739 m
<b>Descripción del medio de prueba:</b> Punto de extracción de material N°3, ubicado al oriente del Cerro Dragón, observándose maquinaria operando al momento de la inspección.		<b>Descripción del medio de prueba:</b> Punto de extracción de material N°4, observándose que al momento de la inspección se encontraba cercado con malla de color naranja y con señalética de no acceso, sin contar con actividades de extracción de material

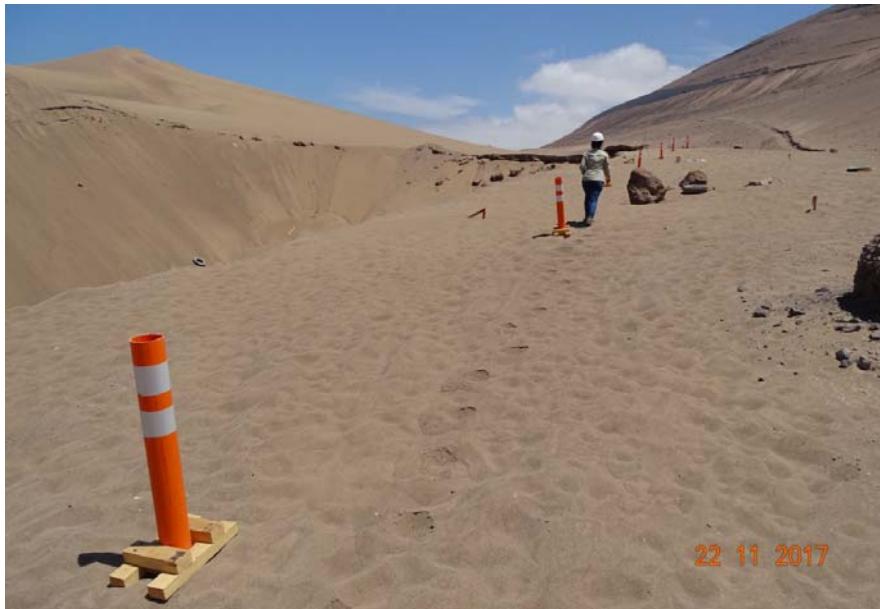
**Fotografía 7.**

**Descripción del medio de prueba:** Delimitación en el terreno en el punto de extracción N° 4, correspondiente a señalética de color naranja, asociada al borde del Santuario de la Naturaleza "Cerro Dragón".

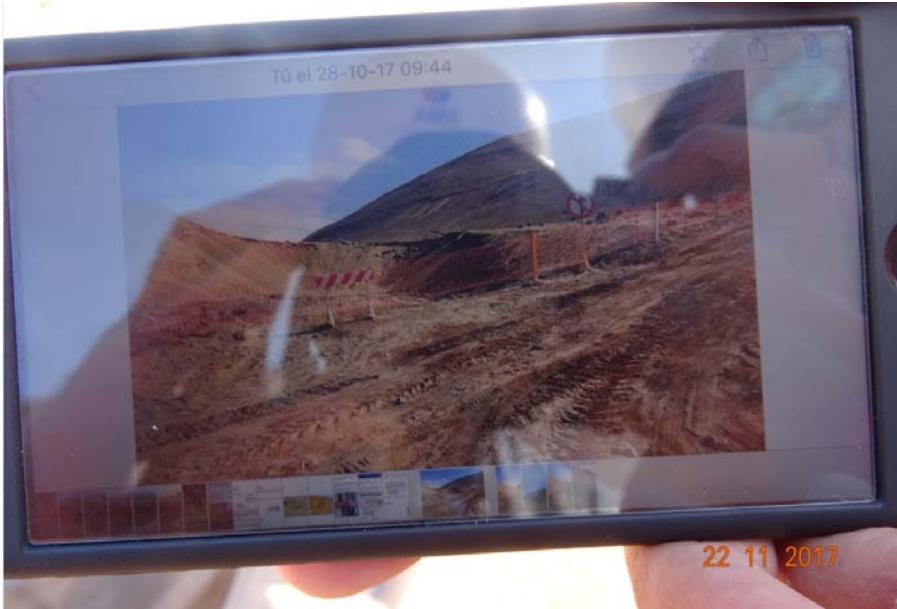
**Fotografía 8.**

**Descripción del medio de prueba:** Fotografía mostrada por personal encargado de la extracción de material durante la actividad de inspección ambiental, en donde se observa registro de la implementación de cierre y señalética de no acceso al punto de extracción de material N°4.
