INFORME TÉCNICO DE FISCALIZACIÓN AMBIENTAL

SUMINISTRO ELÉCTRICO COMPLEJO ASTRONÓMICO PARANAL - ARMAZONES

DFZ-2017-659-II-RCA-IA

Diciembre, 2017.

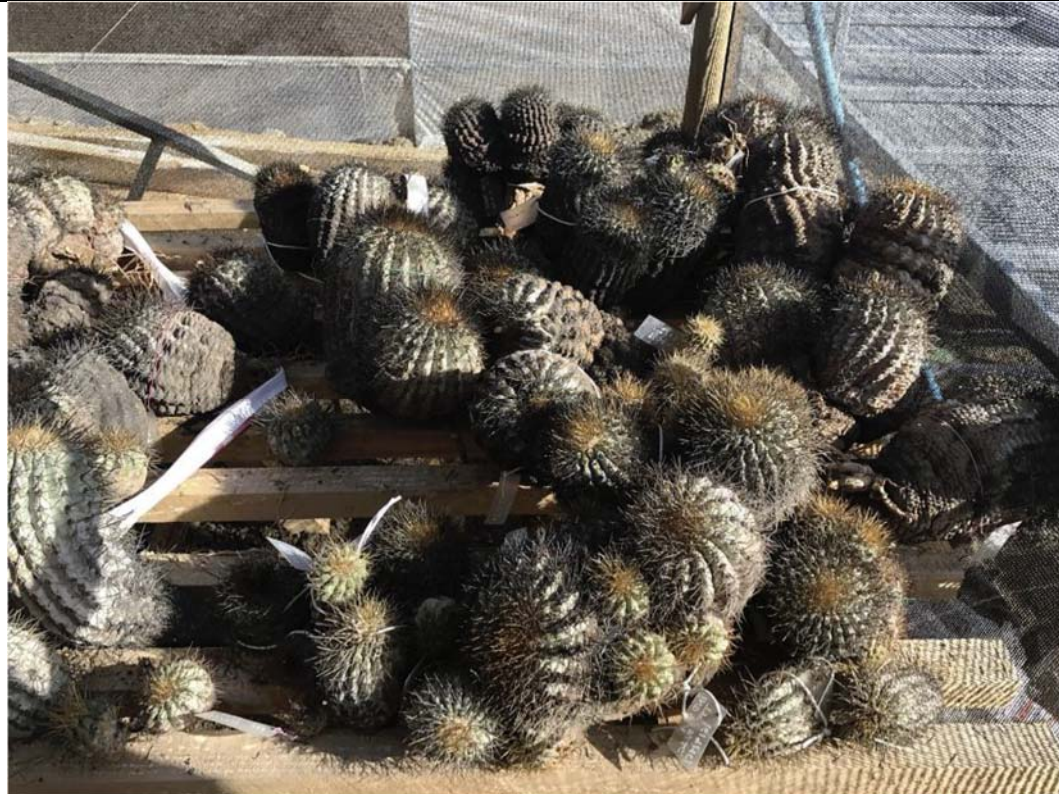
Fotografía 1.

Descripción del medio de prueba: Ejemplares de *Copiapoa cinerea* depositados sobre mesones en vivero localizado en la Escuela Paranal de Paposo. Se observó que no todos los individuos poseían etiqueta de identificación (Fuente: Registro Fotográfico CONAF en Anexo 4).

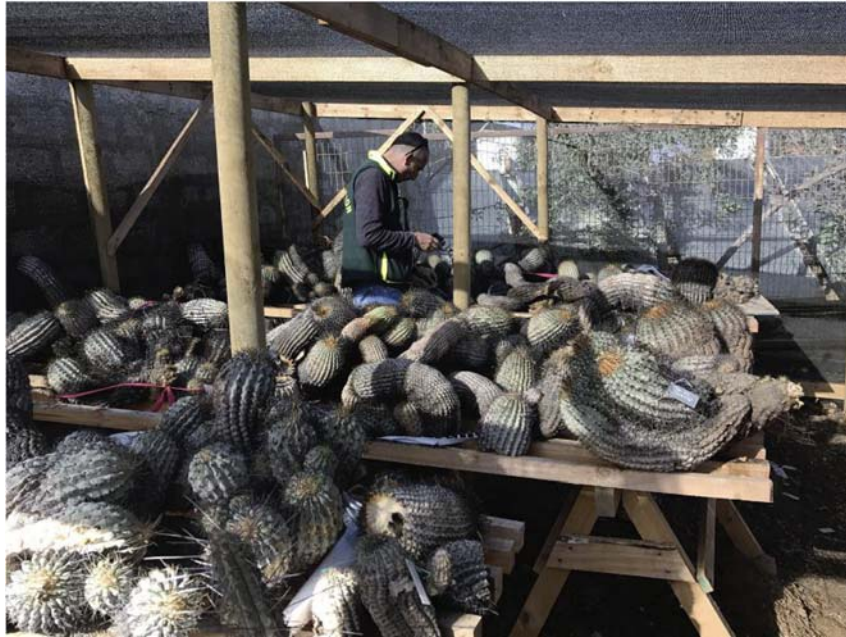
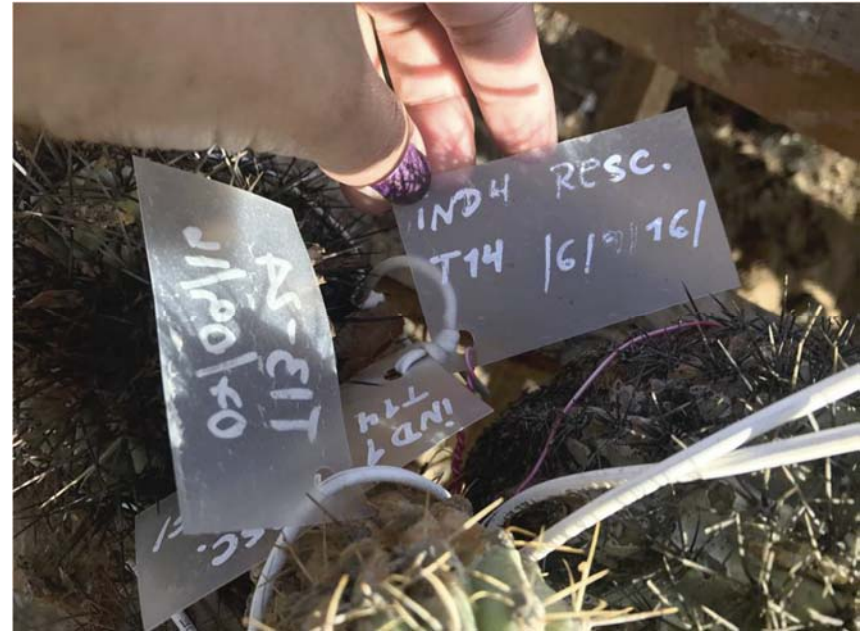
Fotografía 2.		Fecha: 23-05-2017.		Fotografía 3.		Fecha: 23-05-2017.	
Coordenadas UTM DATUM WGS84 HUSO 19 S.		Norte: 7.233.113	Este: 352.124	Coordenadas UTM DATUM WGS84 HUSO 19 S.		Norte: 7.233.113	Este: 352.124
Descripción del medio de prueba: Vivero, localizado en la Escuela Paranal de Papos, donde se depositaron los ejemplares de <i>Copiapoa cinerea</i> sobre mesones. Se observó que no todos los individuos poseían etiqueta de identificación (Fuente: Registro Fotográfico CONAF en Anexo 4).				Descripción del medio de prueba: Etiqueta observada en unos de los individuos de cactácea depositados en el vivero de la Escuela Paranal de Papos (Fuente: Registro Fotográfico CONAF en Anexo 4).

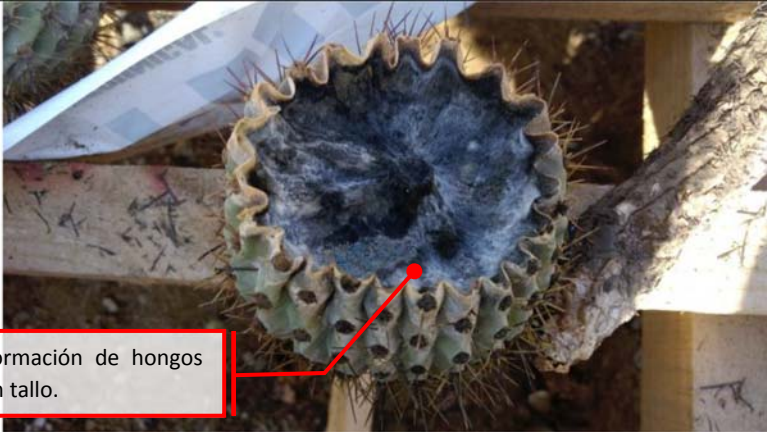
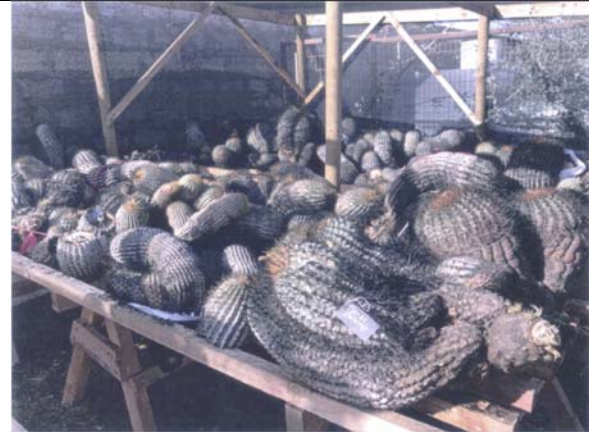
Formación de hongos en tallo.

Fotografía 4.		Fecha: 23-05-2017.		Fotografía 5.		Fecha: 23-05-2017.	
Coordenadas UTM DATUM WGS84 HUSO 19 S.		Norte: 7.233.113	Este: 352.124	Coordenadas UTM DATUM WGS84 HUSO 19 S.		Norte: 7.233.113	Este: 352.124
Descripción del medio de prueba: Presencia de hongos en tallos de algunos individuos de <i>Copiapoa sp.</i> depositados en el vivero de la Escuela Paranal de Paposo (Fuente: Reporte Técnico SAG en Anexo 6).				Descripción del medio de prueba: Vista general del vivero Escuela de Paranal de Paposo, donde se observó su materialidad compuesta por madera, paredes y techumbre de malla rachel (Fuente: Registro Fotográfico CONAF en Anexo 4).

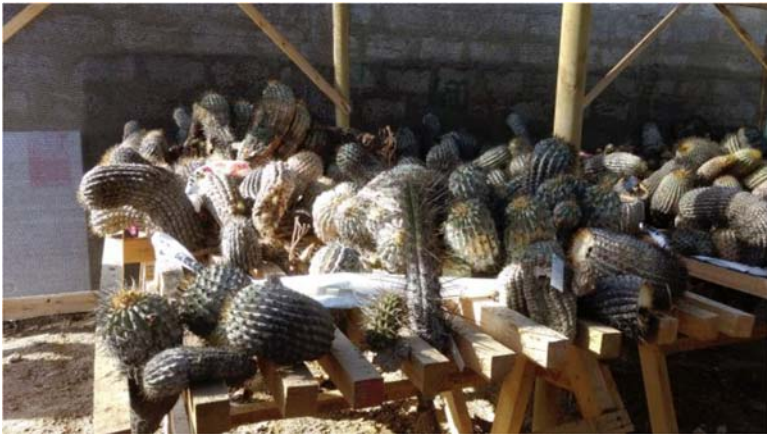
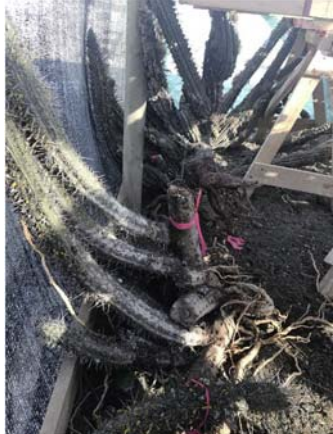
- c. En el vivero del sector de faena se observó una estructura similar en materialidad a la del vivero de la Escuela Paranal de Paposo (Fotografía 6), con cuatro mesones sobre los cuales estaban depositados: nueve (09) individuos de *Eulychnia iquiquensis* con sus raíces, además de columnas desprendidas de estos y sin raíces. Los ejemplares contaban con etiquetas con las siglas de la especie y el número de la torre desde donde se obtuvieron; ejemplares de *Copiapoa humilis*, de *Pyrrhocactus paucicostatus* (los ejemplares de estas dos últimas especies contaban con etiquetas con la sigla de la especie, número de la torre y fecha de extracción); y *Copiapoa cinerea* sin etiquetas de identificación. Adicionalmente, se observaron ejemplares de las especies citadas depositadas directamente sobre el suelo desnudo, debajo del mesón donde se encontraron la mayoría de los individuos (Fotografía 7).

Fotografía 6.		Fecha: 23-05-2017.		Fotografía 7.		Fecha: 23-05-2017.	
Coordenadas UTM DATUM WGS84 HUSO 19 S.		Norte: 7.233.830	Este: 352.334	Coordenadas UTM DATUM WGS84 HUSO 19 S.		Norte: 7.233.830	Este: 352.334
Descripción del medio de prueba: Vista general del vivero Sector Faena, donde se observó su materialidad compuesta por madera, paredes y techumbre de malla rachel (Fuente: Reporte Técnico SAG en Anexo 6).				Descripción del medio de prueba: Ejemplar de cactácea depositado sobre suelo desnudo en vivero del Sector Faena (Fuente: Registro Fotográfico CONAF en Anexo 6).

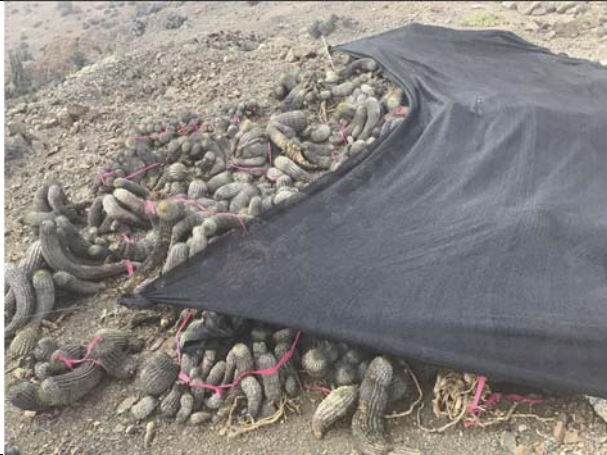
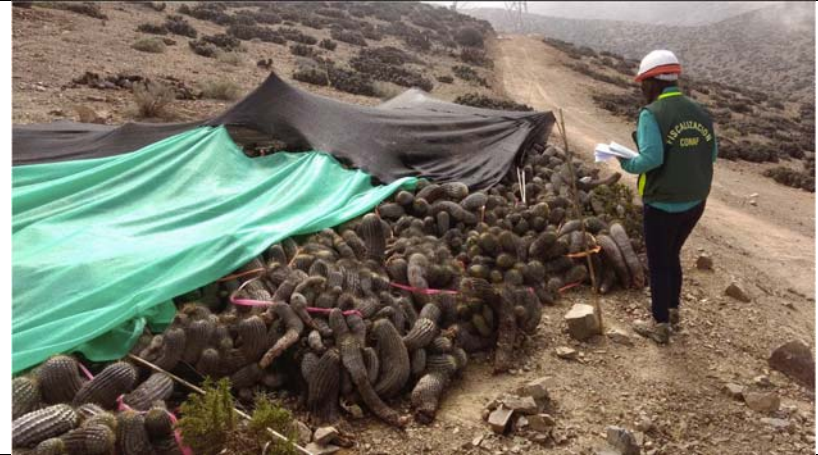
En los dos sombreaderos en comento se observó que los individuos de cactáceas recolectados pertenecientes a la especie *Copiapoa cinerea*, no contaban con identificación alguna respecto de su fecha de extracción o rescate ni lugar de procedencia (número de la torre desde donde se extrajo) «Fotografías 8 y 9».

Fotografía 8.	Fecha: 23-05-2017.		Fotografía 9.	Fecha: 23-05-2017.	
Coordenadas UTM DATUM WGS84 HUSO 19 S.	Norte: 7.234.217	Este: 3555.032	Coordenadas UTM DATUM WGS84 HUSO 19 S.	Norte: 7.234.431	Este: 355.167
Descripción del medio de prueba: Vista general del Sombreadero N° 1 constatado, el que cubre ejemplares de <i>Copiapoa cinerea</i> , (Fuente: Registro Fotográfico CONAF en Anexo 6).			Descripción del medio de prueba: Vista general del Sombreadero N° 2 constatado, el que cubre ejemplares de <i>Copiapoa cinerea</i> , (Fuente: Registro Fotográfico CONAF en Anexo 6).

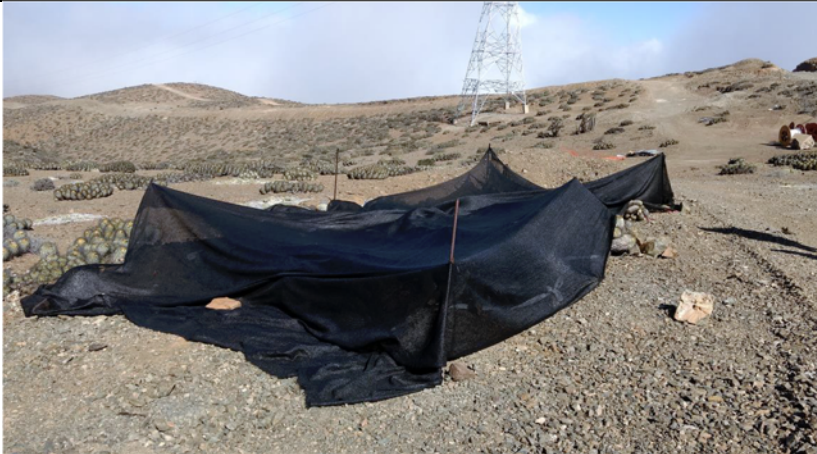
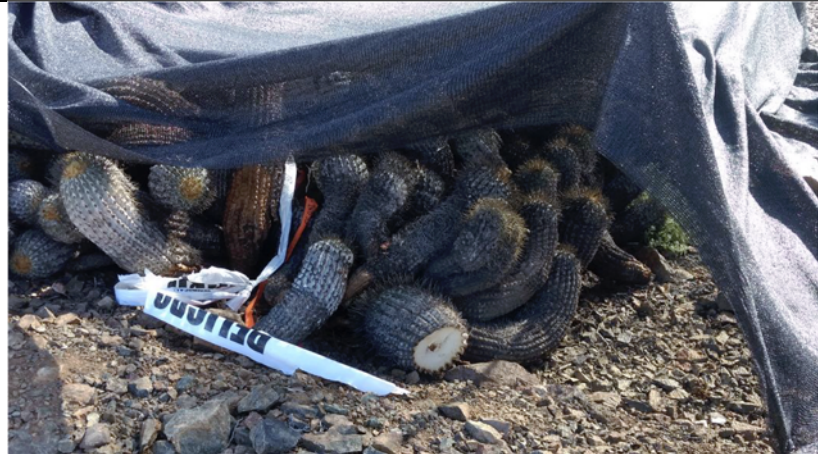
f. En el sombreadero N° 3, se constató la presencia de individuos de cactáceas cubiertos con malla rachel. Además, se observó un individuo de *Copiapoa cinerea* marcado con la etiqueta “T13-ind 13-12.01.2016”, mientras que los demás individuos observados no contaban con la etiqueta que informara su identificación, fecha de extracción ni lugar de procedencia o de rescate (Fotografías 10 y 11).

Fotografía 10.	Fecha: 23-05-2017.		Fotografía 11.	Fecha: 23-05-2017.	
Coordenadas UTM DATUM WGS84 HUSO 19 S.	Norte: 7.235.064	Este: 3555.196	Coordenadas UTM DATUM WGS84 HUSO 19 S.	Norte: 7.235.064	Este: 3555.196
Descripción del medio de prueba: Vista general del Sombreadero N° 3 constatado, el que cubre ejemplares de <i>Copiapoa cinerea</i> , (Fuente: Registro Fotográfico CONAF en Anexo 6).			Descripción del medio de prueba: Ejemplares de <i>Copiapoa cinerea</i> constatados en el Sombreadero N° 3 (Fuente: Registro Fotográfico CONAF en Anexo 6).

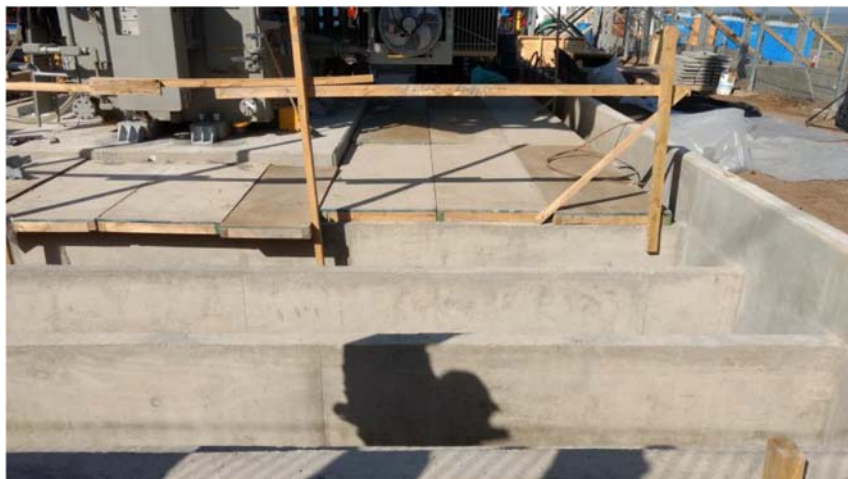
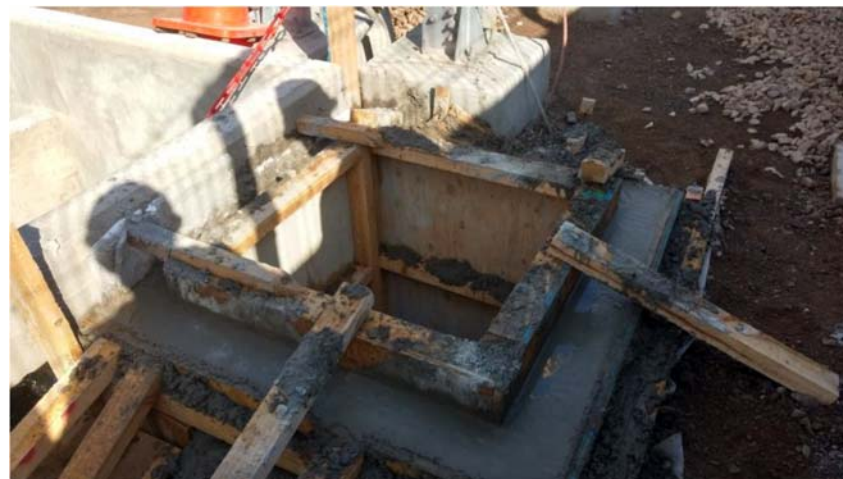
Hechos: <ul style="list-style-type: none">a. Durante la actividad de inspección ambiental, se observó en el área donde se ubicará el transformador trifásico, las obras de construcción de un foso y una cámara colectora de aceite, cuya materialidad es de hormigón (Fotografías 12 y 13).b. El SAG informó, además, en su Reporte Técnico de la presente Unidad Fiscalizable enviado a la SMA a través del Ord. N° 577 del 05 de septiembre de 2017 (Anexo 2), que la construcción de las estructuras mencionadas en el párrafo anterior, al momento de la inspección ambiental, se corresponde con las exigencias estipuladas en la RCA N° 0062/2016.

Fotografía 12.		Fecha: 23-05-2017.		Fotografía 13.		Fecha: 23-05-2017.	
Coordenadas UTM DATUM WGS84 HUSO 19 S.	Norte: 7.235.500	Este: 352.239		Coordenadas UTM DATUM WGS84 HUSO 19 S.	Norte: 7.235.500	Este: 352.239	
Descripción del medio de prueba: Foso colector de derrames del transformador trifásico, constatado en inspección ambiental (Fuente: Reporte Técnico SAG «Anexo 6»).				Descripción del medio de prueba: Cámara colectora de derrames del transformador trifásico constatada en inspección ambiental (Fuente: Reporte Técnico SAG «Anexo 6»).

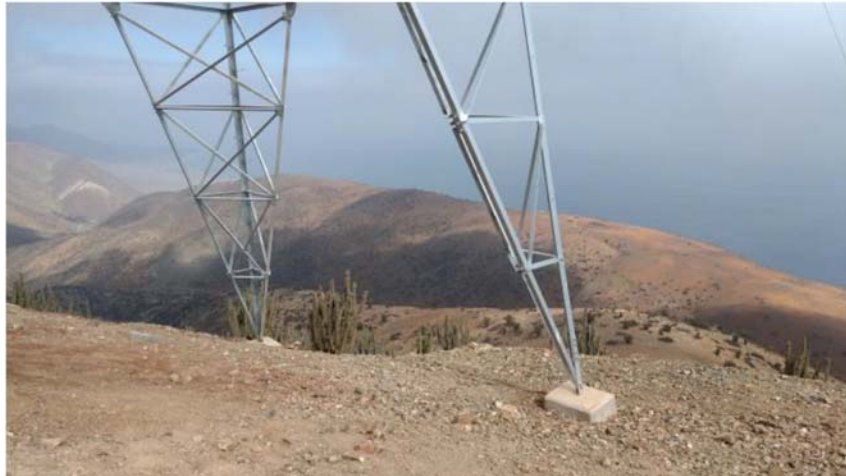
Fotografía 14.

Descripción del medio de prueba: Torre N° 8 constatada en inspección ambiental, donde no se observan rastros o evidencia de delimitación para especies de flora en categoría de conservación (Fuente: Reporte Técnico SAG «Anexo 6»).

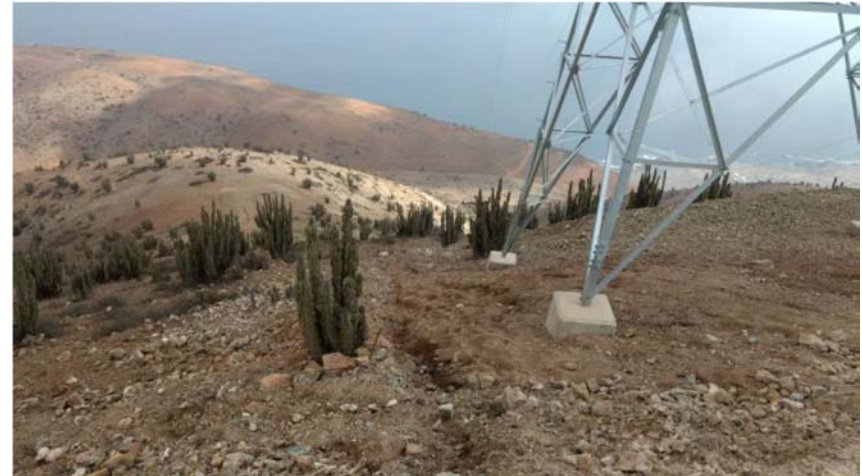
Fotografía 15.

Descripción del medio de prueba: Perímetro de la torre N° 8 constatada en inspección ambiental, donde no se observan rastros o evidencia de delimitación para especies de flora en categoría de conservación (Fuente: Reporte Técnico SAG «Anexo 6»).

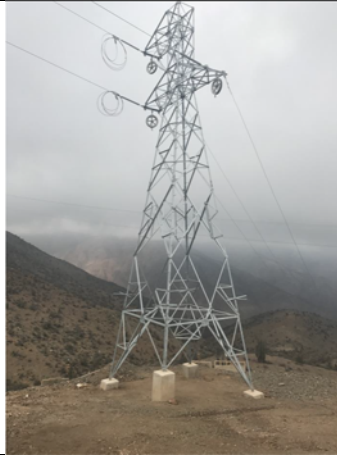
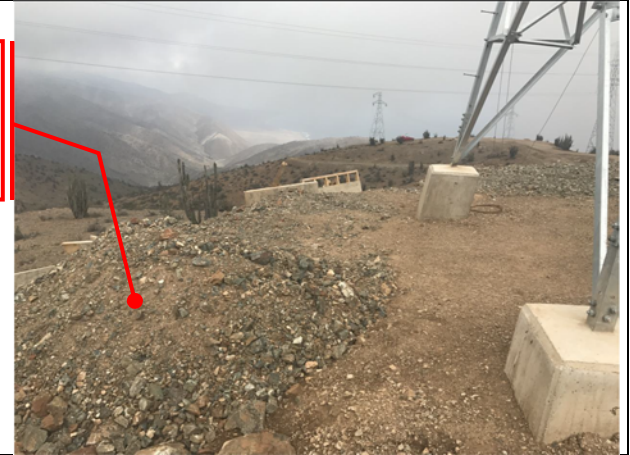
- i) 8 y 9: No se observaron faenas de replante de vegetación en alguna categoría de conservación (Fotografías **Fotografía 14** y **Fotografía 15**).
 - ii) 10: Se constató la presencia de material remanente de excavaciones en el costado SurEste de la torre, cubriendo una superficie adicional de aproximadamente 100 m². Se observó que en ésta torre no hay delimitación de las áreas de trabajo ni protección de individuos remanentes (Fotografías 16 y 17).

Material remanente de las excavaciones a un costado de la torre N° 10.

Fotografía 16.	Fecha: 23-05-2017.		Fotografía 17.	Fecha: 23-05-2017.	
Coordenadas UTM DATUM WGS84 HUSO 19 S.	Norte: 7.233.961	Este: 354.796	Coordenadas UTM DATUM WGS84 HUSO 19 S.	Norte: 7.233.961	Este: 354.796
Descripción del medio de prueba: Torre N° 10 constatada en inspección ambiental, donde no se observan rastros o evidencia de delimitación para especies de flora en categoría de conservación (Fuente: Registro Fotográfico CONAF en Anexo 4).			Descripción del medio de prueba: Remanente de material de excavación observado en torno a la torre N° 10 durante inspección ambiental (Fuente: Registro Fotográfico CONAF en Anexo 4).		
 	Fecha: 23-05-2017.		 	Fecha: 23-05-2017.	
Fotografía 18.	Fecha: 23-05-2017.		Fotografía 19.	Fecha: 23-05-2017.	
Coordenadas UTM DATUM WGS84 HUSO 19 S.	Norte: 7.235.320	Este: 355.687	Coordenadas UTM DATUM WGS84 HUSO 19 S.	Norte: 7.235.320	Este: 355.687
Descripción del medio de prueba: Ejemplar de <i>Copiapoa sp.</i> demarcado con piedras, constatado en torre N° 14 (Fuente: Registro Fotográfico CONAF en Anexo 4).			Descripción del medio de prueba: Otro ejemplar de <i>Copiapoa sp.</i> demarcado con piedras, constatado en torre N° 14 (Fuente: Registro Fotográfico CONAF en Anexo 4).

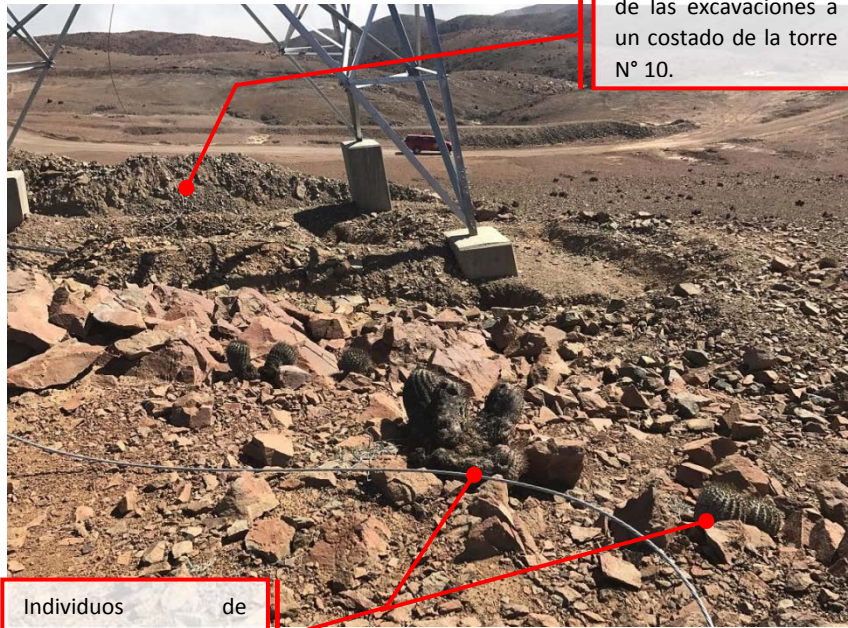
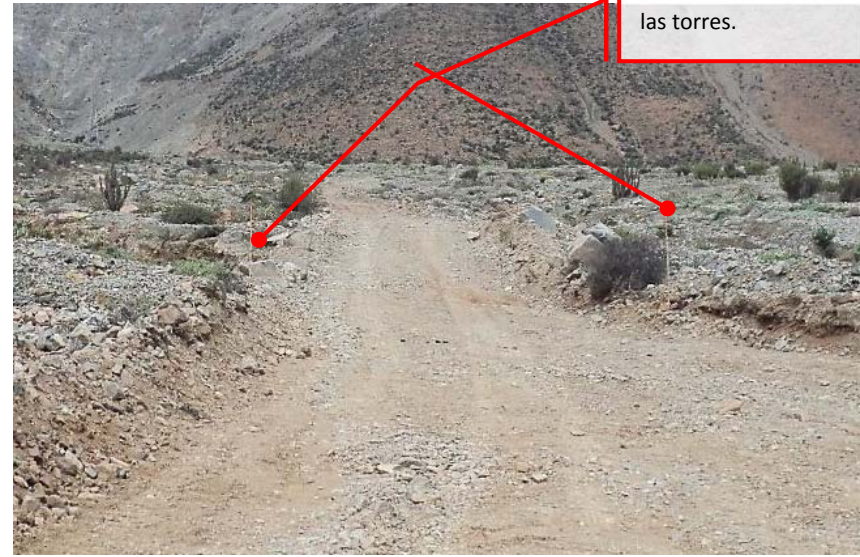
- iv) 16: Se observó acopio de material remanente de excavaciones depositado en la base de la torre con orientación Oeste y Sur, así como también especies de vegetación dañadas, sin delimitación para los individuos de *Copiapoa cinerea* y otras cactáceas constatadas. Se observaron, además, individuos de cactácea marcados con piedras (Fotografía 20).

Material remanente de las excavaciones a un costado de la torre N° 10.

Individuos de *Copiapoa sp.* marcados con piedras.

Varas de coligue para delimitación de caminos de acceso a las torres.

Fotografía 20.		Fecha: 23-05-2017.		Fotografía 21.		Fecha: 23-05-2017.		
Coordenadas UTM DATUM WGS84 HUSO 19 S.	Norte: 7.235.695	Este: 356.331		Coordenadas UTM DATUM WGS84 HUSO 19 S.	Norte: 7.233.969	Este: 354.605		
Descripción del medio de prueba: Torre N° 16 constatada en inspección ambiental, donde no se observan evidencia de delimitación con cintas (o similar) para especies de flora en categoría de conservación, excepto por individuos de <i>Copiapoa sp.</i> marcados con piedras. Se observó también acumulación de material remante de las excavaciones (Fuente: Reporte Técnico SAG «Anexo 6»).				Descripción del medio de prueba: Varas de coligue instaladas para demarcación de áreas de trabajo, en este caso para los caminos de accesos. (Fuente: Informe Final de rescate de especies y demarcación de áreas de trabajo «Anexo 3»).
