## INFORME TÉCNICO DE FISCALIZACIÓN AMBIENTAL

### Programa de Cumplimiento

#### GIMNASIO CROSSFIT XV

#### DFZ-2017-6208-XV-PC-IA

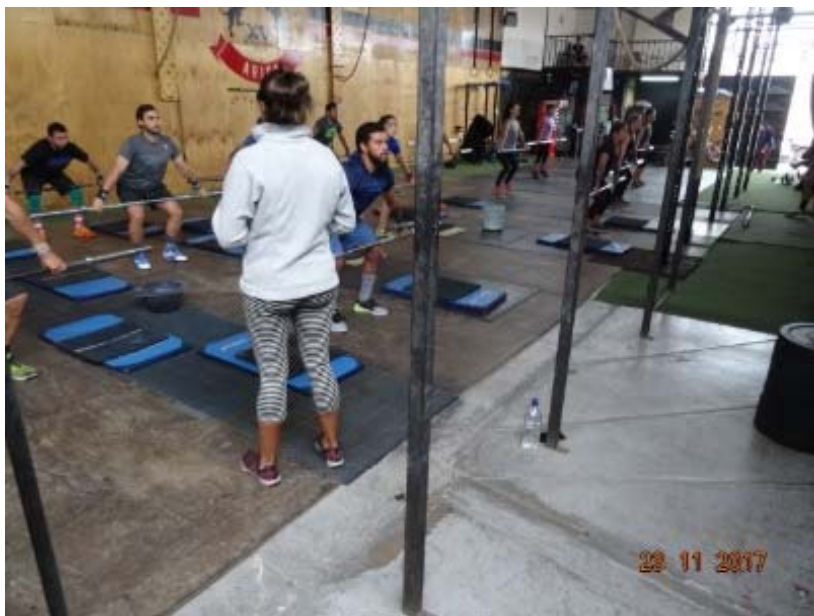
**Fotografía 1.**

Área destinada para el levantamiento de pesas de dimensiones de 6 x 11 m aproximadamente, que mantienen revestimiento de caucho y terciado intercalado.

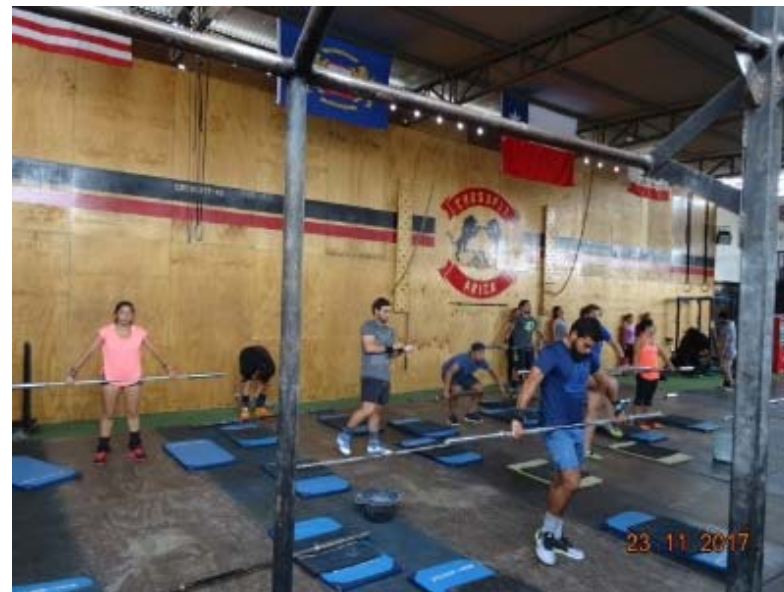
**Fotografía 2.**

Colchonetas deportivas de color azul de medidas 100x50x4 cm aproximadamente, las cuales se incorporan en el piso al momento de la actividad de levantamiento de pesas.

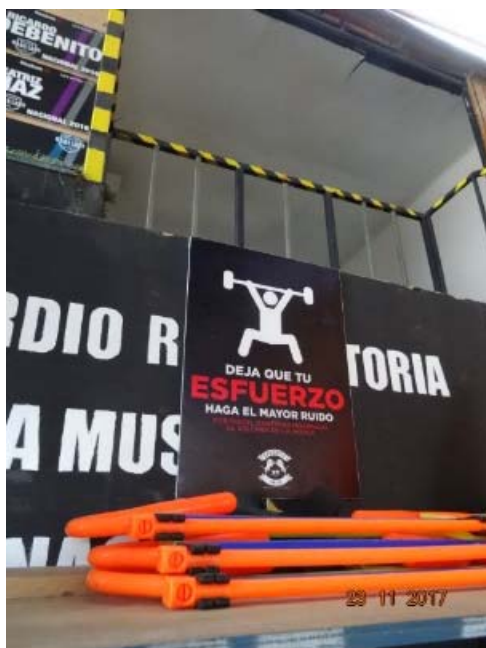
Fotografía 3.

Señalética que indica: “Deja que tu esfuerzo haga el mayor ruido por favor, mantener moderado el volumen de la música”.

presente documento, se determinará el nivel de volumen al que deben estar los equipos de música en el gimnasio para el cumplimiento del D.S. 38/2011. Una vez determinado dicho nivel, se incluirá en señaléticas, las cuales deberán disponerse en todas las áreas donde estén dispuestos los equipos de música en el gimnasio.		del nivel de volumen una vez realizada la medición, conforme se indica en la acción final N° 1 del presente documento.	disposición de estas en el gimnasio, junto con fotografías georreferenciadas.	documento como Acción Final N° 2, se acompañarán las facturas de compra de las señaléticas y disposición de estas en el gimnasio, junto con fotografías georreferenciadas que demuestren de manera clara la disposición de las mismas y la indicación del volumen máximo determinado en la ejecución de la Acción Final N° 1".	niveles de ruido en el gimnasio Box Cross Arica Ltda.", recepcionado con fecha 07 de julio de 2017 (Anexo 3), se constató que el titular adjuntó boleta N° 991782 de establecimiento "El Gallo", donde el titular indicó que es el registro de la compra de las señaléticas para mantener el volumen bajo de la música y dos fotografías sin georeferenciar que detallan el antes y después de la instalación de la señalética.  En la actividad de inspección ambiental de fecha 23 de noviembre de 2017 se constató la existencia de dos señaléticas que indicaban lo siguiente: "Deja que tu esfuerzo haga el mayor ruido por favor, mantener moderado el volumen de la música" (Fotografías 3 y 4).

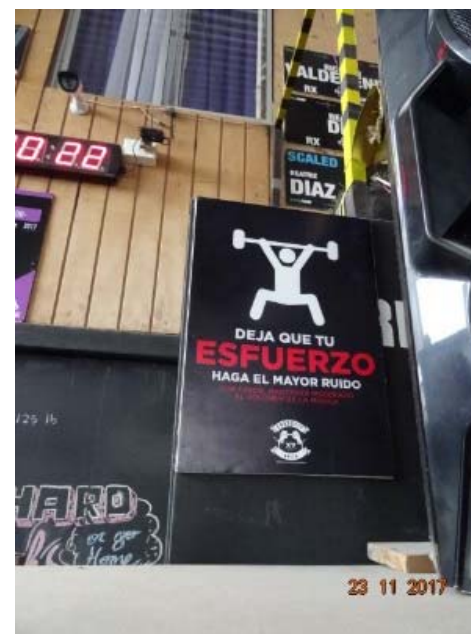
Fotografía 4.

Señalética que indica: “Deja que tu esfuerzo haga el mayor ruido por favor, mantener moderado el volumen de la música”.

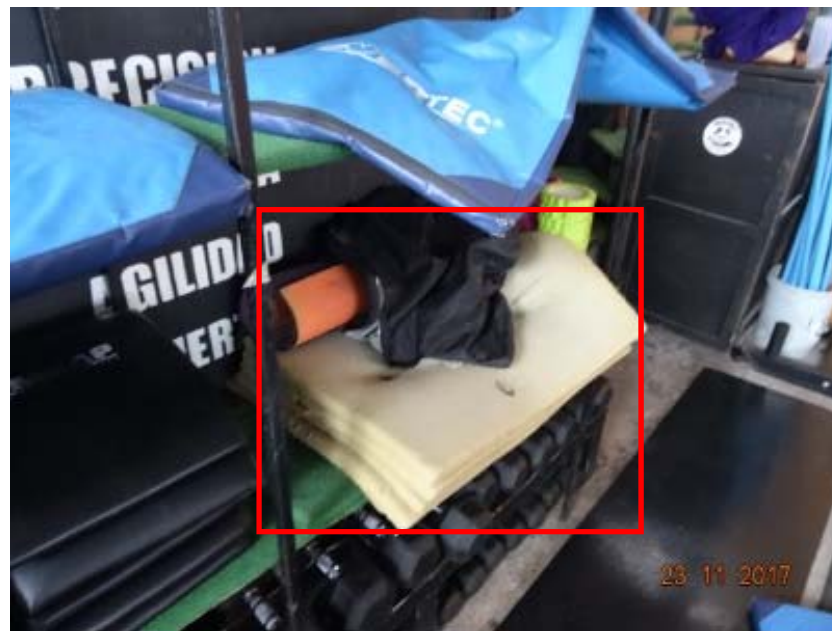
Fotografía 6.

zona, la cual tiene un diámetro de 60 cm <sup>2</sup> .				dentro de los primeros 11 días.	estaban instaladas en el piso (Fotografía 6).  Al respecto, de acuerdo a lo señalado por la Srta. Yohana Soto Grueso, Ingeniera en Prevención de Riesgos, éstas se instalaban al momento de realizar trabajos con pesas.
Acción Final N° 1	Una vez implementadas todas las acciones, se realizará una medición de los niveles de presión sonora, conforme a los procedimientos y metodologías señaladas en el D.S. N° 38/2011, por una empresa especializada en mediciones de ruido conforme a la Norma de Emisión señalada. La medición se realizará en el mismo horario y en el mismo punto, o al menos uno similar, en que se constató la infracción.	Ejecutado	1 mes luego de haber implementado todas las medidas descritas en este programa, a las cuales se les dará una fecha más exacta a partir de la aprobación del PdC	El resultado que arroje la medición debe cumplir con los niveles de presión sonora indicados en el D.S. N° 38/2011.	El resultado que arroje la medición debe ser igual o menor a 60 db (A).	Mediante documento denominado “Actividades realizadas del programa de cumplimiento para disminuir los niveles de ruido en el gimnasio Box Cross Arica Ltda.” recepcionado con fecha 07 de julio de 2017 (Anexo 3), el titular remitió el documento denominado “Informe Técnico de Ruidos”.  De su revisión se constató que las mediciones para obtener el nivel de presión sonora corregido no se efectuaron en la propiedad donde se encuentra el receptor (según lo establecido en el Artículo 16° del D.S. N° 38); por lo cual las mediciones realizadas no cumplen el protocolo de medición establecidos en el D.S. N° 38.  En la actividad de inspección ambiental ejecutada el día 22 de noviembre de 2017 se realizó una medición de ruido en el patio y comedor del hogar del receptor de

**Descripción del medio de prueba:**  
Esponjas aislantes de color café.
