INFORME TÉCNICO DE FISCALIZACIÓN AMBIENTAL

Requerimiento de Ingreso al SEIA

VILLA GALILEA II

DFZ-2017-5949-XIV-SRCA-IA

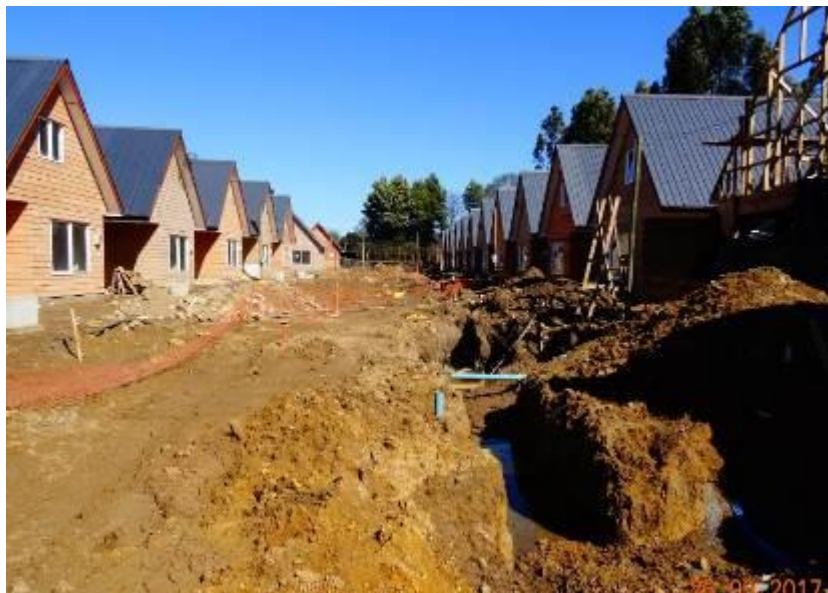
Fotografía 1.

Descripción medio de prueba: La fotografía muestra una vista de parte de las casas hasta esa fecha construidas.

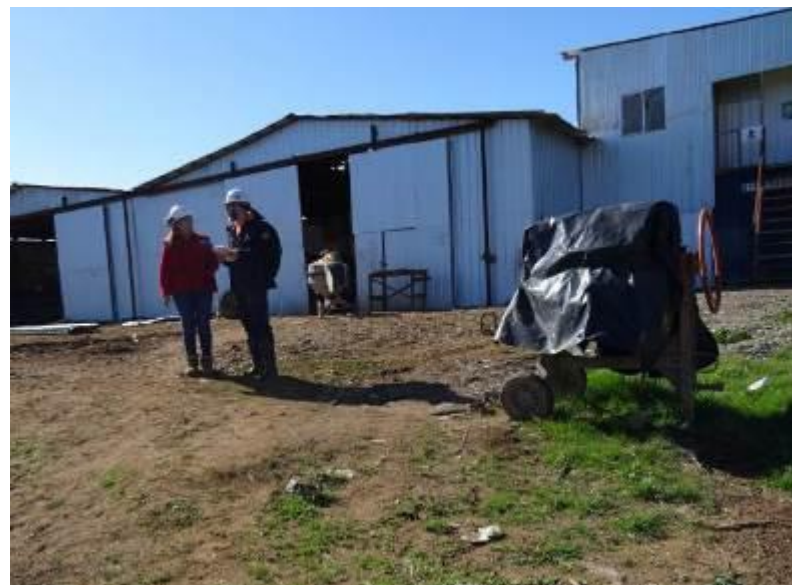
Fotografía 2.

Descripción medio de prueba: Parte de la instalación de faenas de la empresa al momento de la inspección.

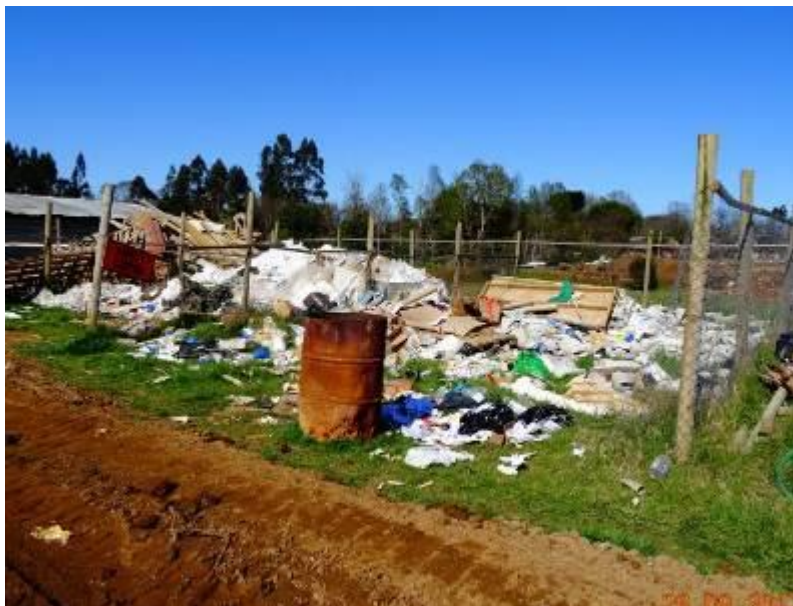
Fotografía 3.

Descripción medio de prueba: Sector de acumulación de residuos, sin ningún tipo de segregación u orden.

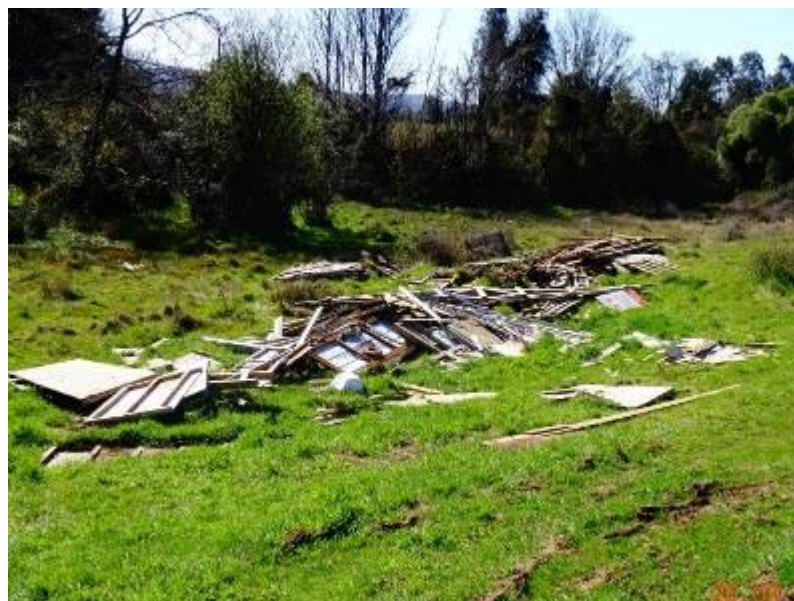
Fotografía 4.

Descripción medio de prueba: Residuos esparcidos en un sector del predio (despunte, latas, maderas).

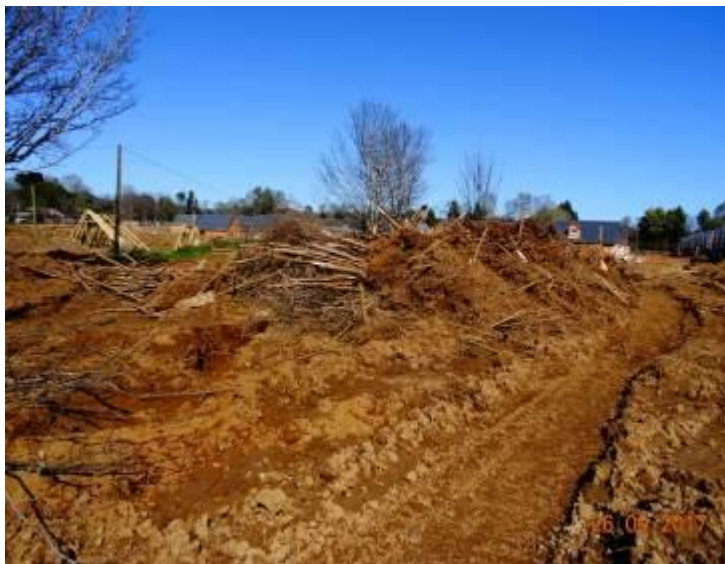
Fotografía 5.

Descripción medio de prueba: Movimientos de tierra para preparación del terreno y corta de vegetación dentro del predio.

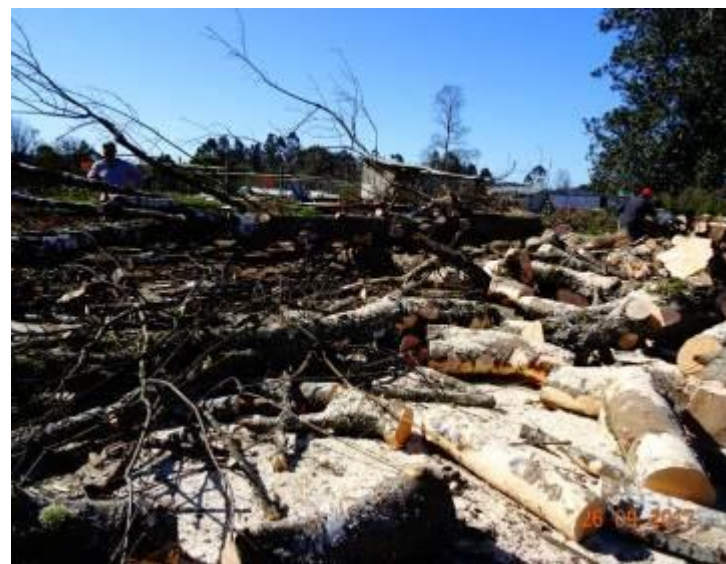
Fotografía 6.

Descripción medio de prueba: Faenas de corta de árboles y maderero dentro del predio.

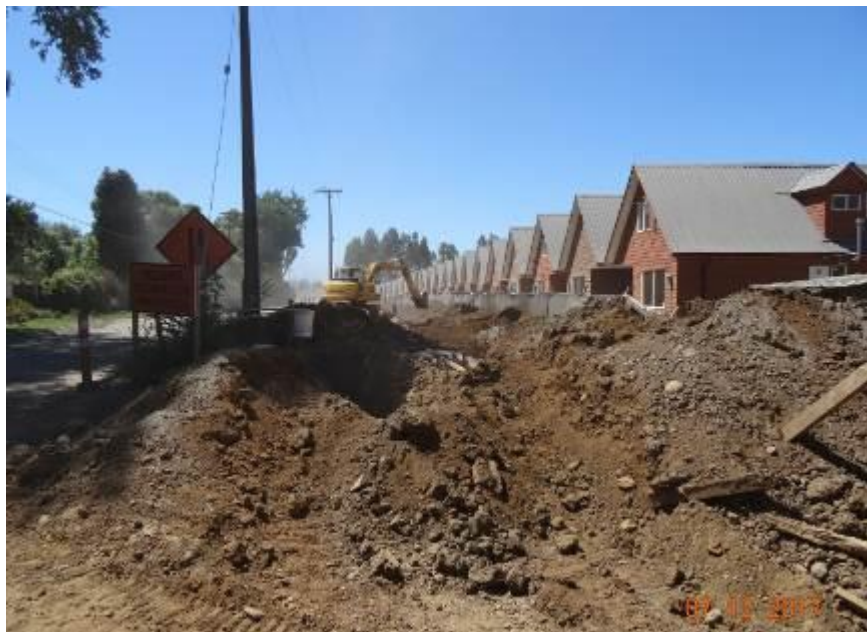
Fotografía 7.

Descripción medio de prueba: La fotografía 11 muestra la retroexcavadora realizando trabajos de relleno en obras de alcantarillado.

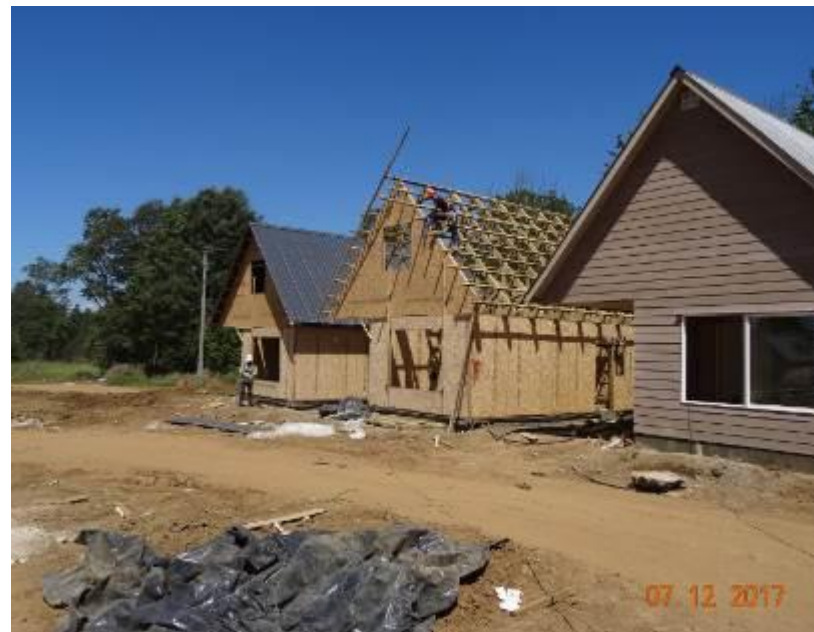
Fotografía 8.

Descripción medio de prueba: En la fotografía 12 se aprecian 3 de las 7 casas actualmente en construcción. Se puede apreciar los trabajos de carpintería en el techo.

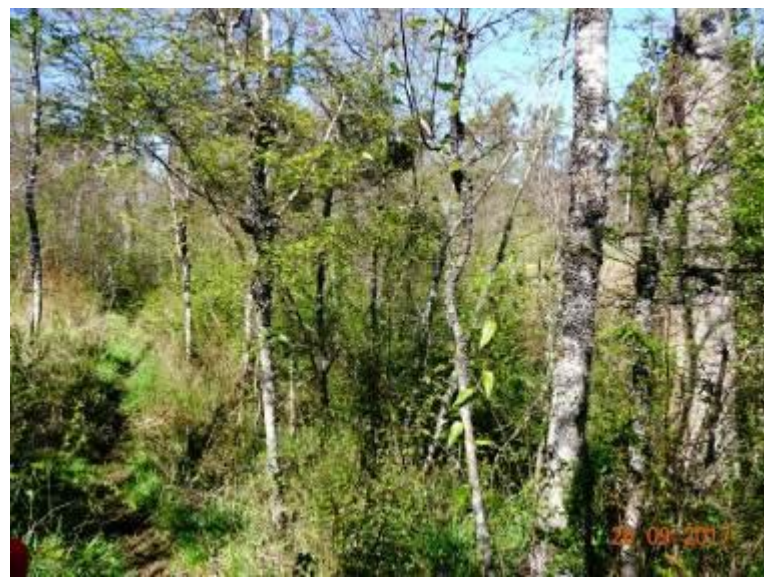
Fotografía 10.

- Al costado sur de las oficinas, se pudo apreciar presencia de bosquetes y arbustos de copihue. De acuerdo a lo señalado por la encargada, Srta. Martínez, son zonas que no serían modificadas por las obras del proyecto. No obstante, lo anterior, no se evidenciaron acciones u obras tendientes a la protección de dicho sector, toda vez, que el copihue cuenta con protección legal mediante D.S. N°129/1971. Esto último, se constató tanto para el primer, como para el segundo día de inspección. Cabe destacar que el citado decreto señala *“Que se ha comprobado que el Copihue, planta autóctona del Sur de Chile, se encuentra en grave peligro de extinción, debido a la extracción indiscriminada de que ha sido objeto”*.

Descripción medio de prueba: Bosquete al interior del predio con presencia de Lapageria rosea (copihue), especie protegida.

- c. Con todo cabe hacer presente que, a la fecha de elaboración del presente informe, la SMA está tramitando una Medida Provisional de detención de funcionamiento del proyecto, unido a medidas de control y seguridad en favor de la especie. Ello por un plazo determinado, y mientras dure el proceso de evaluación que establecerá las medidas de protección definitivas en favor de la especie.

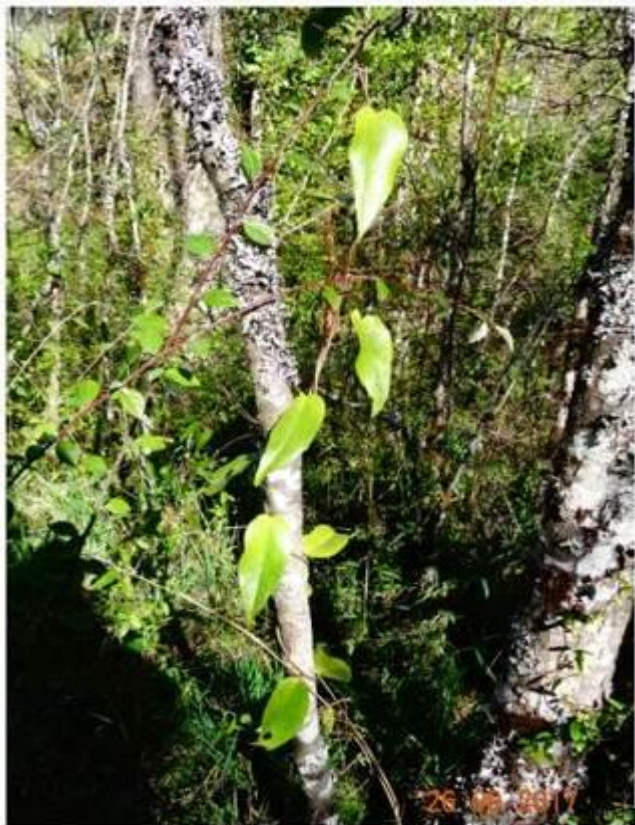
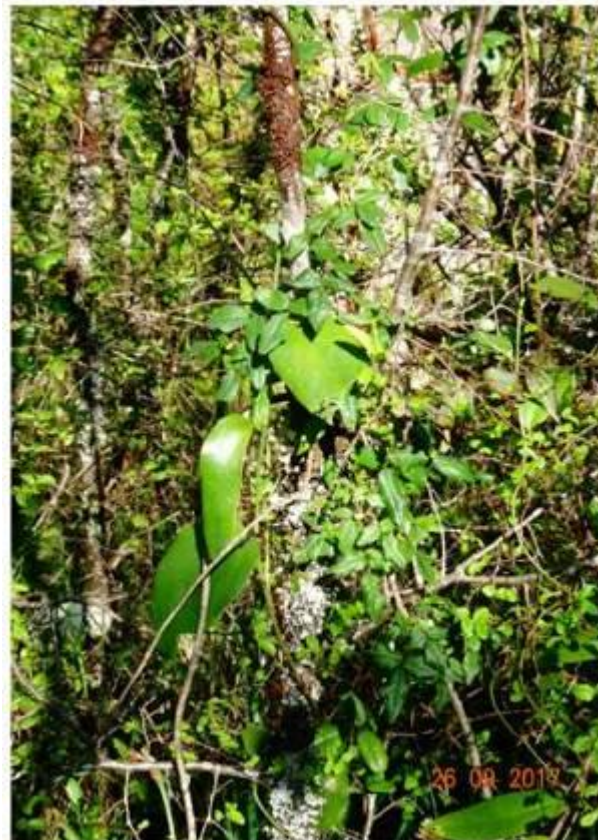
Descripción medio de prueba: Las fotografías 11 y 12, muestran una descripción más específica de la presencia de *Lapaqeria rosea* (copihue), al interior del bosque señalado en la fotografía 10, al interior del predio donde se desarrolla el proyecto inmobiliario.

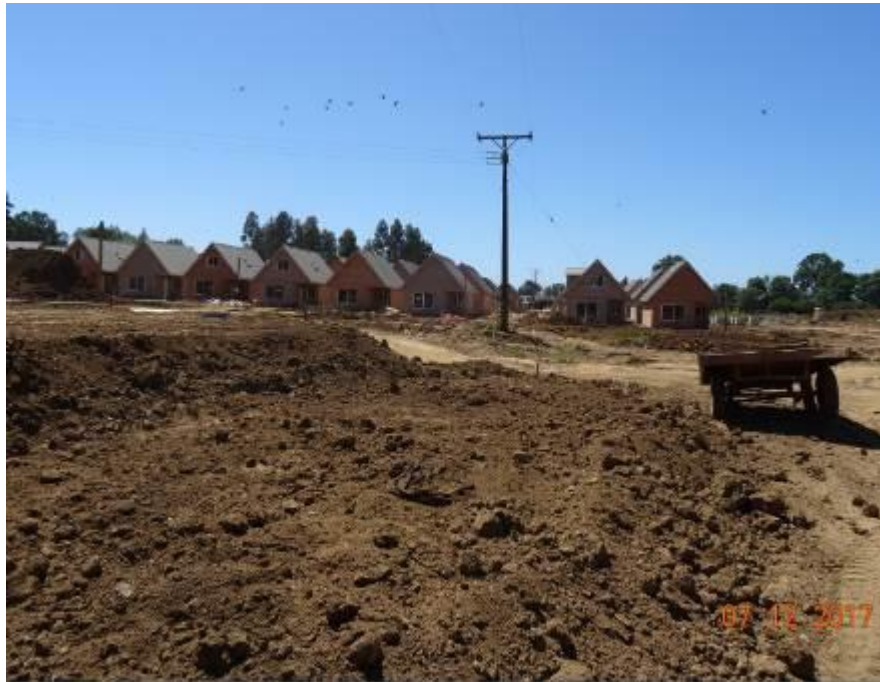
Fotografía 13.

Descripción medio de prueba: Obras de perfilamiento de terreno, a partir del cual se está generando material que está siendo acumulado en distintas partes del predio. Laguna constatada en la inspección del primer día, prácticamente desapareció.

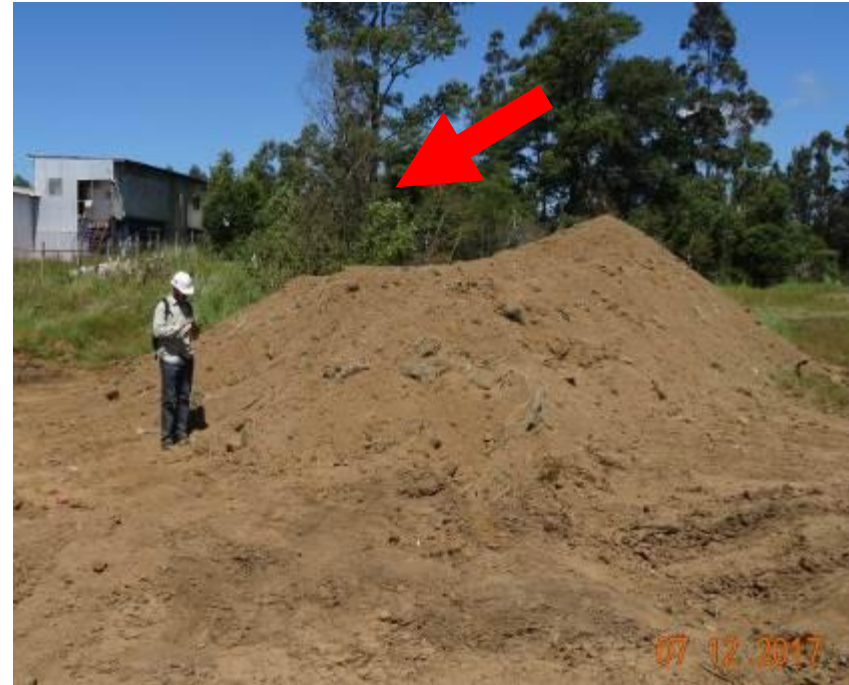
Fotografía 14.

Descripción medio de prueba: Material proveniente del perfilamiento de terreno, acumulado a un costado del bosque de copihues (flecha roja). No existen ninguna medida de restricción y/o seguridad a favor de dicha formación vegetal.
