INFORME TÉCNICO DE FISCALIZACIÓN AMBIENTAL

SOLENOR

DFZ-2017-5314-III-RCA-IA

Diciembre, 2017

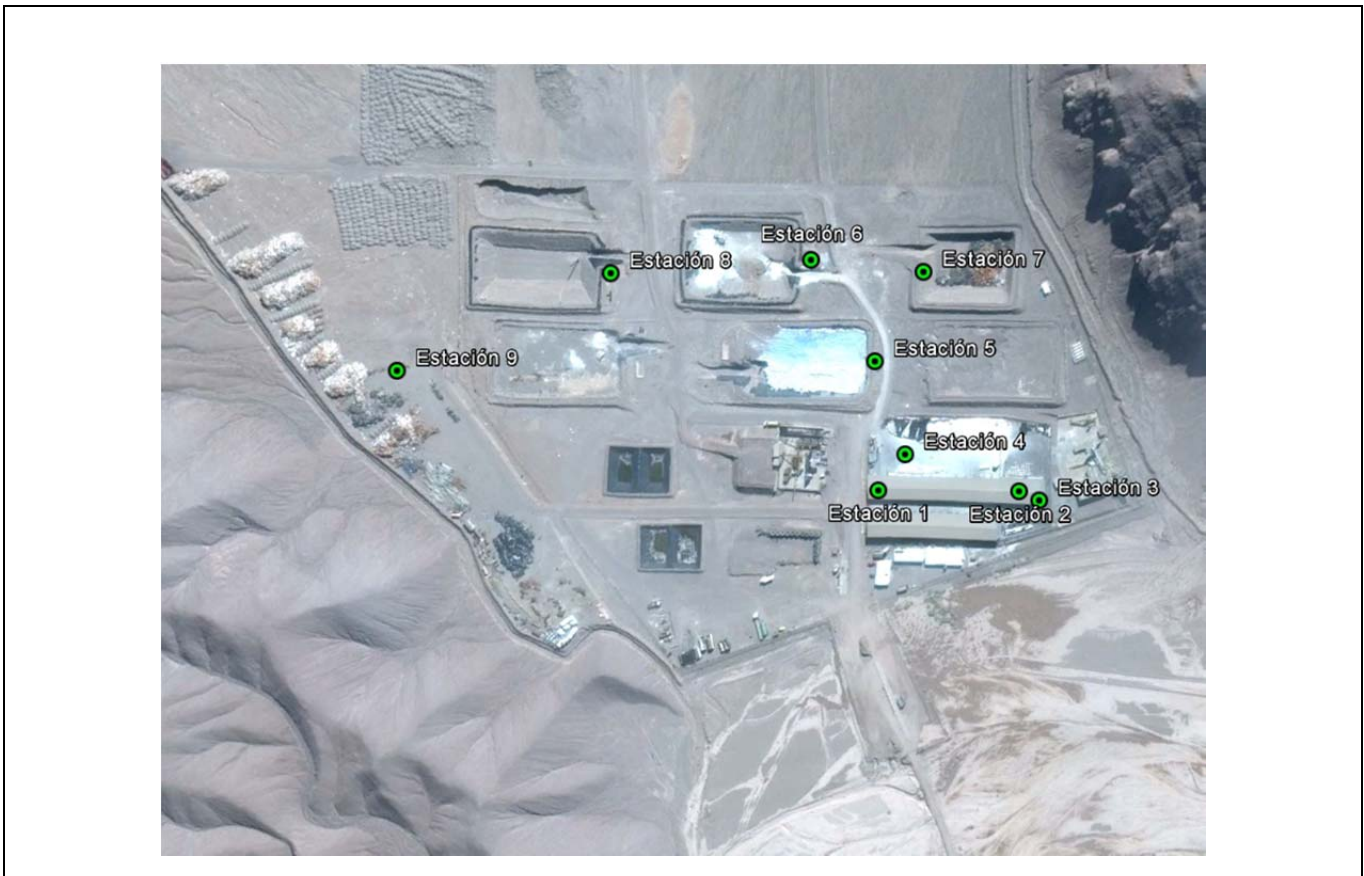
4.3.2 Esquema de recorrido

| N° de estación | Nombre/ Descripción de estación |
| 1 | GALPÓN DE ALMACENAMIENTO TRANSITORIO DE RESIDUOS PELIGROSOS |
| 2 | GALPÓN DE ALMACENAMIENTO DE INSUMOS (DERIVADOS DE PLOMO) |
| 3 | GALPÓN DE ALMACENAMIENTO DE INSUMOS (BATERÍAS) |
| 4 | PATIO DE MANIOBRAS DE RESIDUOS |
| 5,6,7,8 | CELDAS DE DISPOSICION DE RESIDUOS PELIGROSOS Y NO PELIGROSOS |
| 9 | PATIO DE SALVATAJE DE ALMACENAMIENTO DE RESIDUOS INDUSTRIALES NO PELIGROSOS |

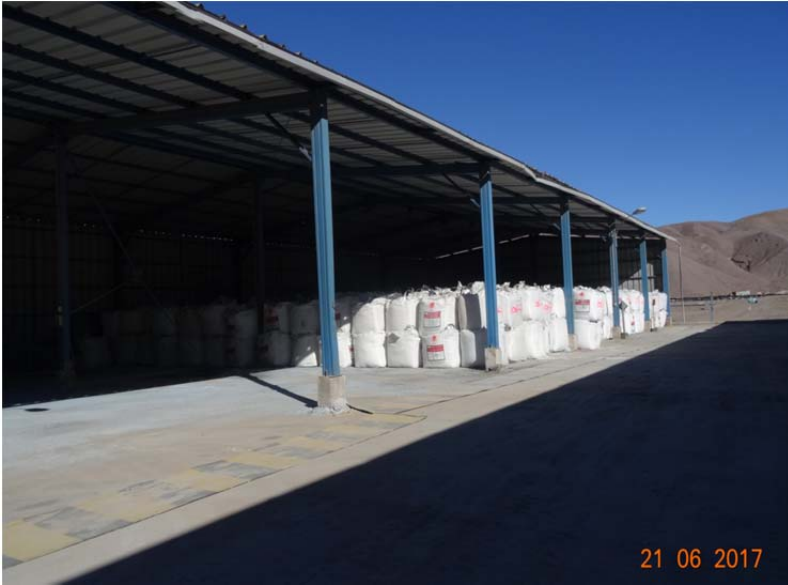
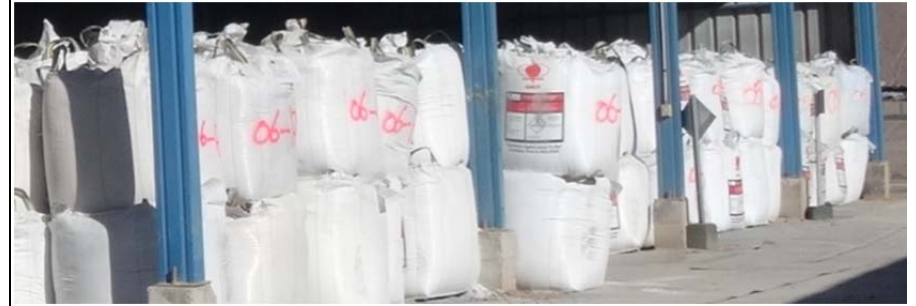
| Fotografía 1. | Fecha: 21-06-2017 | | Fotografía 2. | Fecha: 21-06-2017 | |

- Recinto con capacidad de acopio estimado de un 30% con maxisacos con polvos de fundición maligas, rotulados según fechas de recepción 06-05-2017 (fotografía 1 y 2).
- Galpón central con capacidad utilizada estimada en 50% con maxisacos con polvos maligas rotulados con fechas anteriores, según lo indicado por Sr. Luis González, operador de las instalaciones (fotografía 3).
- En galpón central cierres y separaciones con rejas metálicas solo en el costado de ingreso al galpón (fotografía 4).

| Descripción del medio de prueba: Vista del área de almacenamiento de residuos peligrosos, específicamente del área donde se encontraban almacenados maxisacos con fecha 06-05-2017. | | | Descripción del medio de prueba: Detalle de la vista de los maxisacos en el galpón de almacenamiento de residuos peligrosos, los cuales se encontraban rotulados con fecha 06-05-2017. | | |

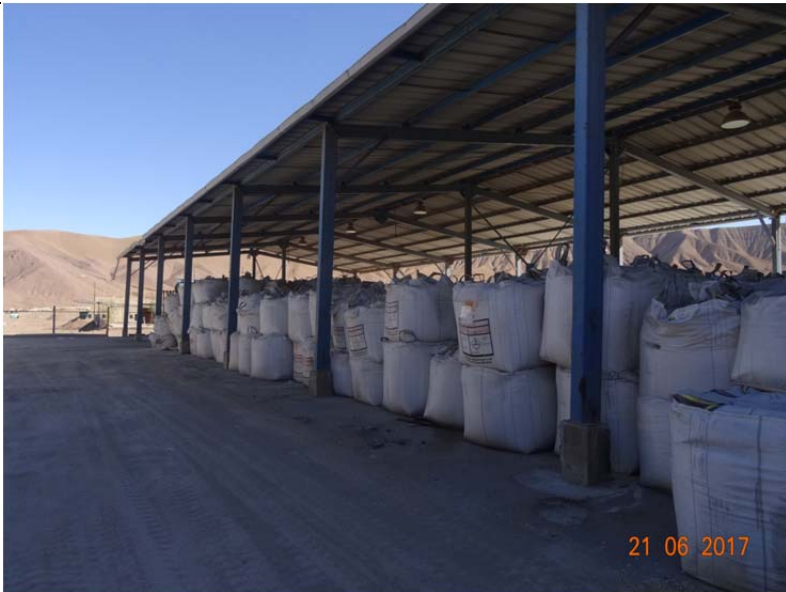
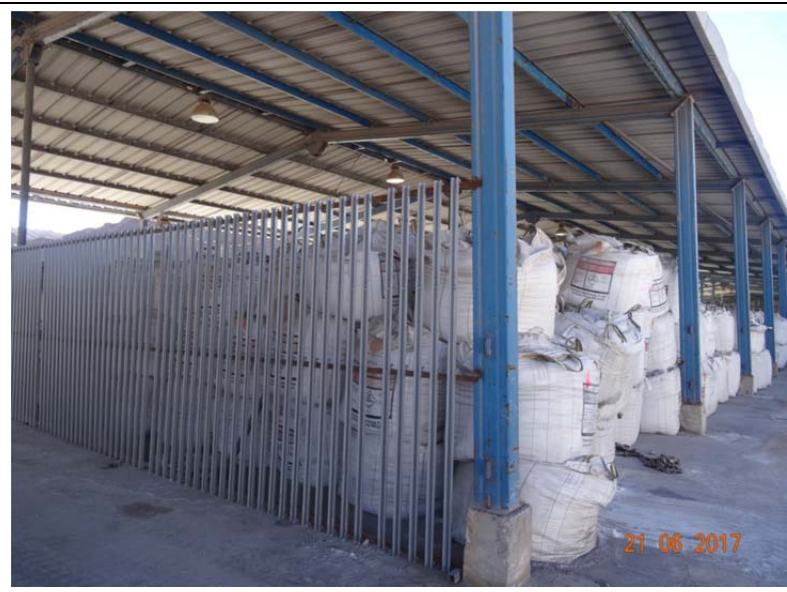
| Fotografía 3. | | Fecha: 21-06-2017 | | Fotografía 4. | | Fecha: 21-06-2017 | |

| Descripción del medio de prueba: Vista del área de almacenamiento donde se encontraban los sacos con fechas anteriores según lo indicado por el operador de la empresa. | | | | Descripción del medio de prueba: Detalle de la única reja de separación que está instalada al comienzo del galpón. | | | |

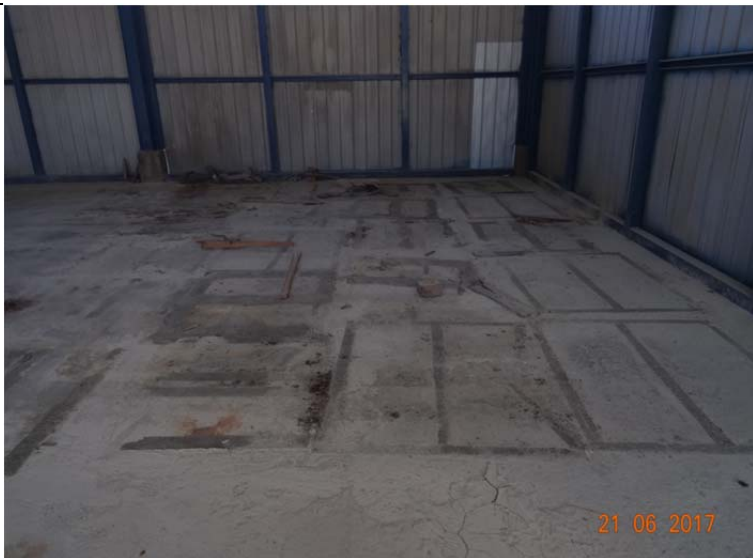
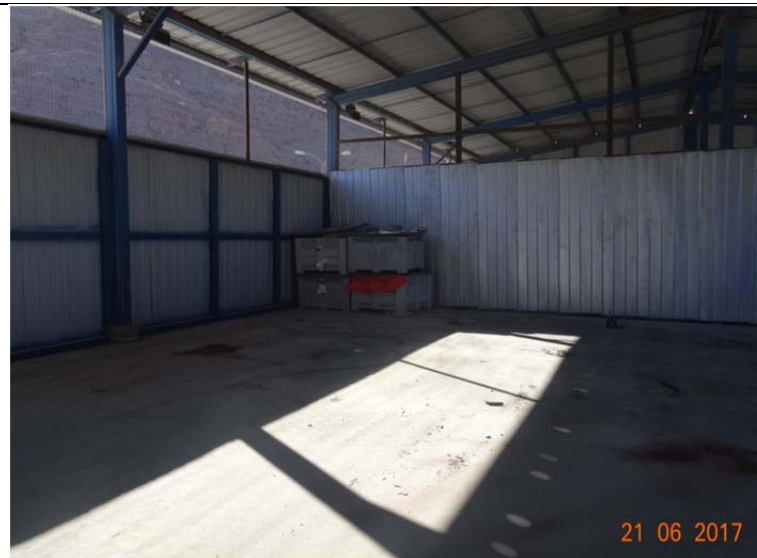
| Fotografía 5. | | Fecha: 21-06-2017 | | Fotografía 6. | | Fecha: 21-06-2017 | |

- Que instalación se encontraba vacía con marcas de pallet en el suelo (fotografía 5).
- Que según lo consultado el Sr. González sobre el almacenamiento de maxisacos con pasta de plomo, señaló que estos fueron retirados y transportados por empresa externa, desconociendo su destino final.
- Cuatro (4) bins acopiados en una esquina del galpón, desconociéndose el contenido de estos (fotografía 6).

| Descripción del medio de prueba: Detalle de las marcas de pallets donde se apoyaban los recipientes que contenían pasta de plomo, y que al momento de la inspección ya no se encontraban. | | | | Descripción del medio de prueba: Vista de cuatro bins que se encontraban al interior del galpón de almacenamiento de Plomo; se desconocía el contenido de estos. | | | |

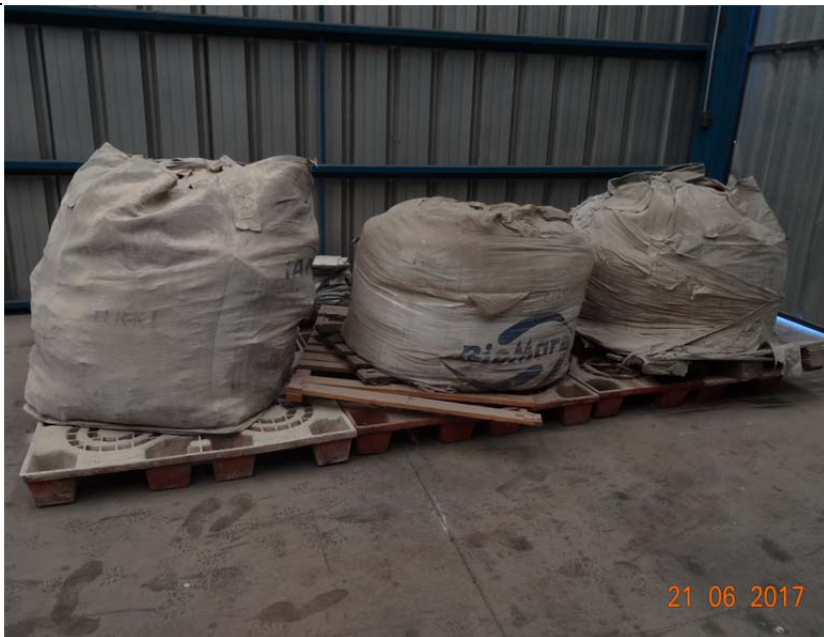
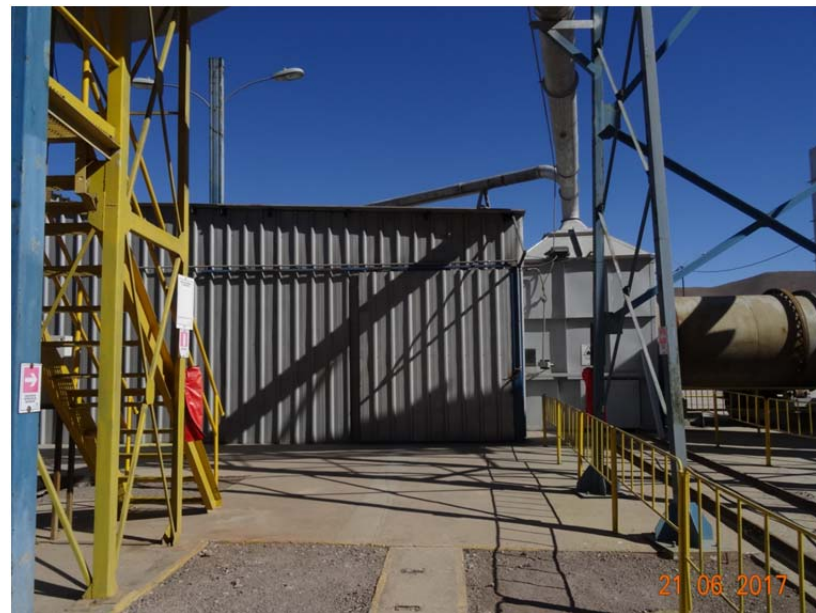
| Fotografía 7. | Fecha: 21-06-2017 | | Fotografía 8. | Fecha: 21-06-2017 | |

- Se observaron tres (3) maxisacos con pasta de plomo sobre pallet (fotografía 7), según lo señalado por Sr. José Irureta, que acompañó a este sector.
- Se observó que fundición de plomo y planta de reciclaje de baterías no se encuentra en funcionamiento (fotografía 8)

| Descripción del medio de prueba: Vista de tres maxisacos con pasta de plomo, al interior del galpón donde se encuentran los alveolos de la fundición de plomo. | | | Descripción del medio de prueba: Vista de la fundición de plomo que se encuentra paralizada. | | |

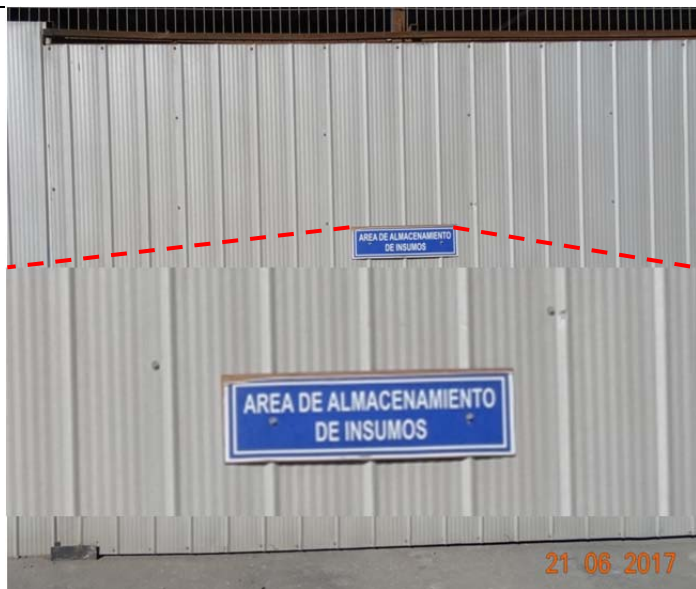
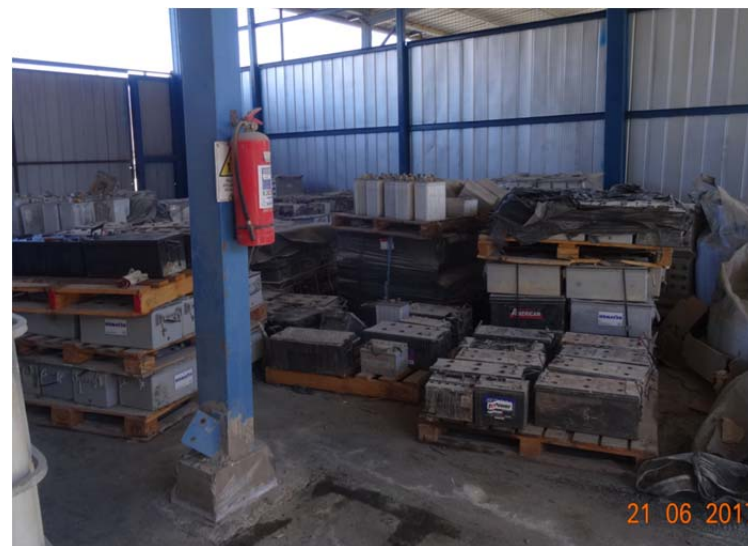
| Fotografía 9. | Fecha: 21-06-2017 | | Fotografía 10. | Fecha: 21-06-2017 | |

| <p>Hechos:</p> <p>Durante las actividades de inspección, se constató:</p> <ul style="list-style-type: none">• Área de almacenamiento de insumos (fotografía 9)• Almacenamiento de baterías sobre pallets (fotografía 10), en bins (fotografía 11), maxisacos con carboncillo, algunos deteriorados y con derrames en suelo (fotografía 12), paneles fotovoltaicos (fotografía 13).• No existe registro visible sobre las cantidades almacenadas y las fechas de ingreso a la bodega, sin rotulación, sin etiquetas según norma chilena N°2.190 (fotografía 14) | |

| Descripción del medio de prueba: Vista del galpón de almacenamiento de insumos | | | Descripción del medio de prueba: Vista del interior del galpón de almacenamiento de insumos. Se puede observar el acopio de baterías sobre pallets sin ninguna rotulación. | | |

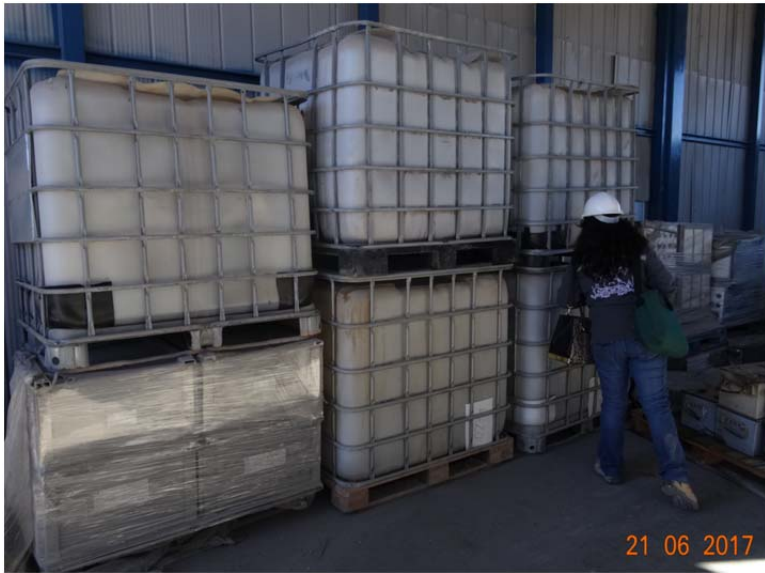
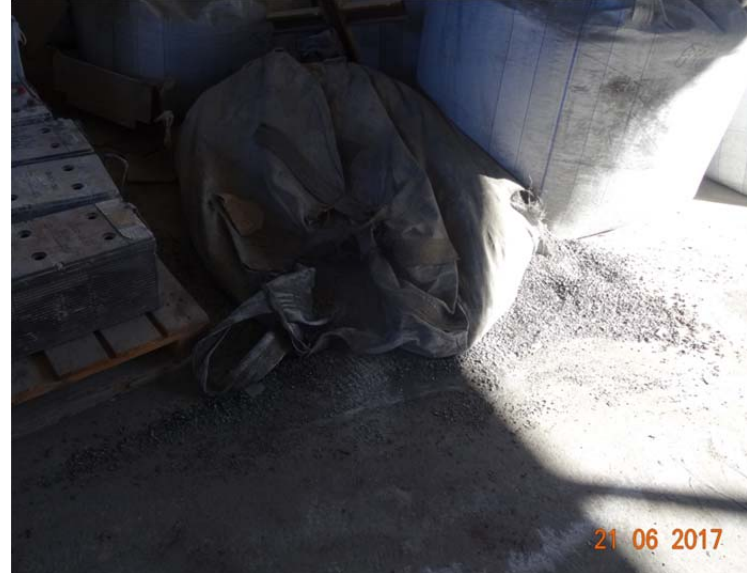
| Fotografía 11. | | Fecha: 21-06-2017 | | Fotografía 12. | | Fecha: 21-06-2017 | |

| Descripción del medio de prueba: Vista de los bins almacenados dentro del galpón de insumos. | | | | Descripción del medio de prueba: Detalle de maxisacos dañados, con carboncillo derramado en el piso del galpón de insumos. | | | |

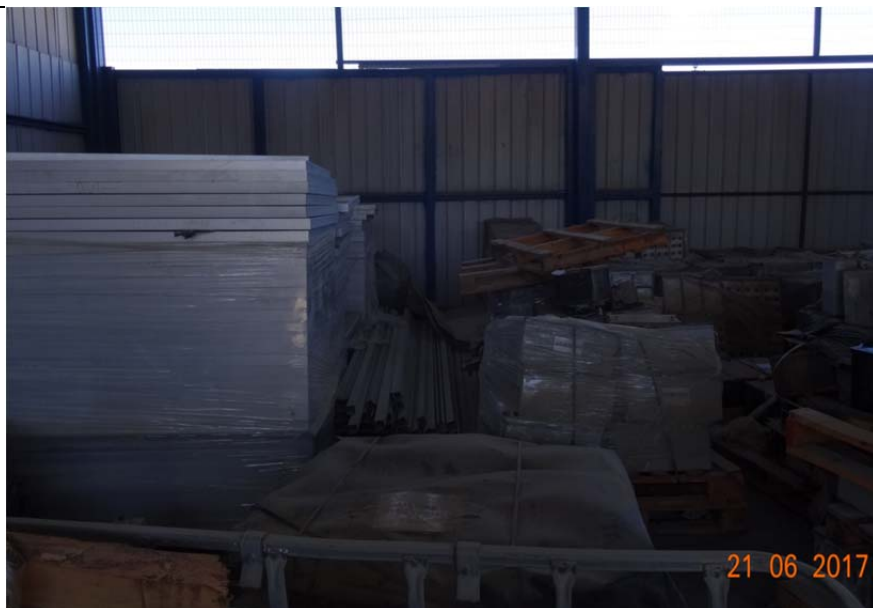
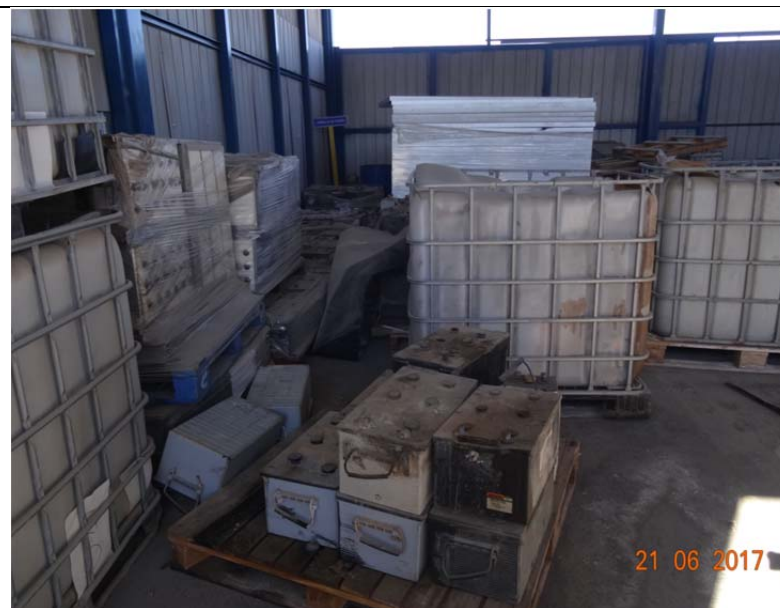
| Fotografía 13. | | Fecha: 21-06-2017 | | Fotografía 14. | | Fecha: 21-06-2017 | |

| Descripción del medio de prueba: Vista de los paneles fotovoltaicos apilados dentro del galpón de insumos. | | | | Descripción del medio de prueba: Vista general de los residuos al interior del galpón de insumos sin ninguna rotulación según NCh 2.190. | | | |

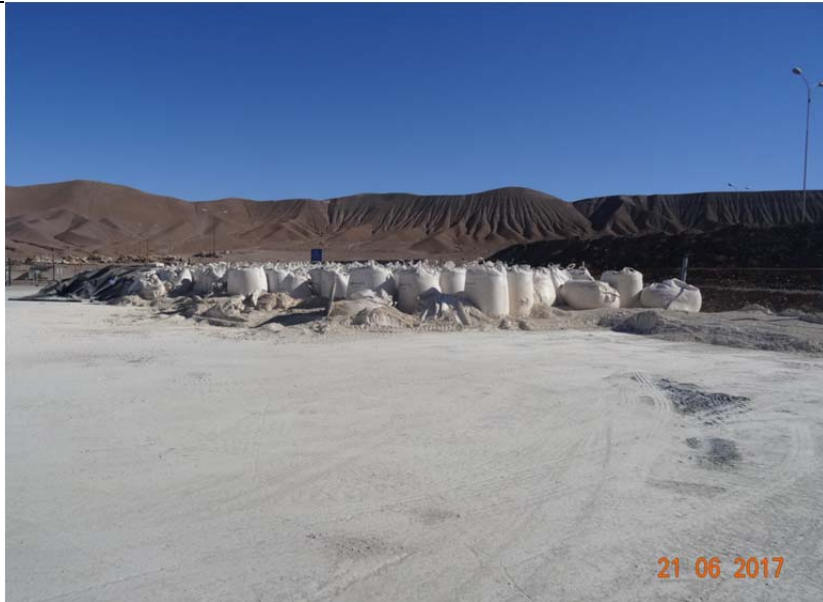
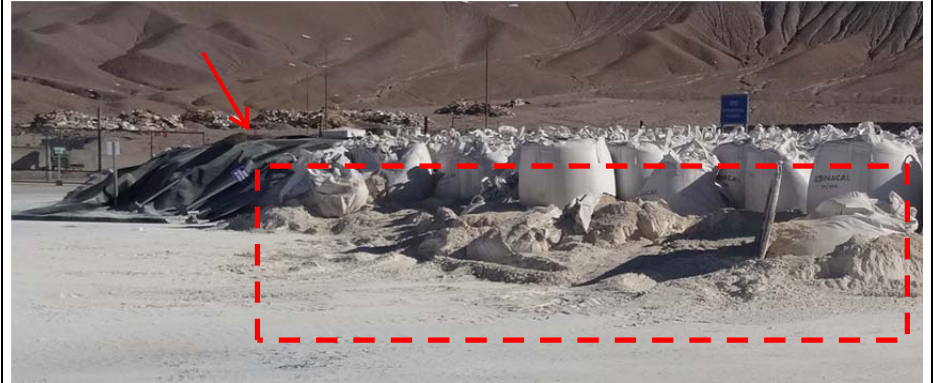
| Fotografía 15. | Fecha: 21-06-2017 | | Fotografía 16. | Fecha: 21-06-2017 | |

| Hechos: Durante las actividades de inspección, se constató: <ul style="list-style-type: none">• Acopio de maxisacos con cal, ubicados directamente sobre el suelo (fotografía 15);• Estimación de 20% de maxisacos deteriorados con derrames de cal y el 10% de estos se encontraba cubiertos con HDPE (fotografía 16). | |

| Descripción del medio de prueba: Vista del patio de maniobras; donde se observa el acopio de maxisacos con cal directamente sobre el piso. | | | Descripción del medio de prueba: Detalle del 20% aproximado de maxisacos deteriorados (cuadro rojo); Además se detalla con flecha roja la escasa cobertura de estos. | | |

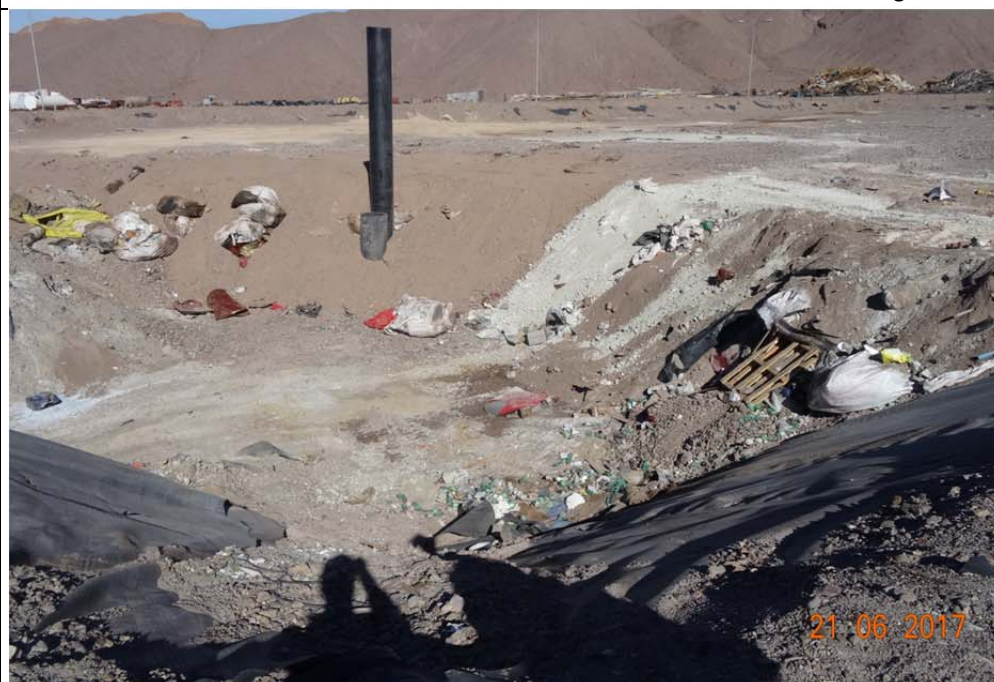
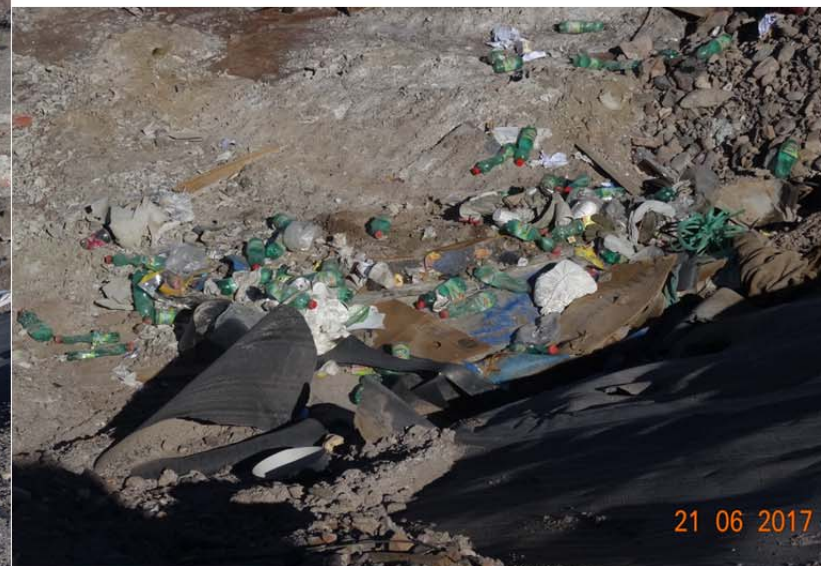
| Fotografía 18. | Fecha: 21-06-2017 | | Fotografía 19. | Fecha: 21-06-2017 | |

| Descripción del medio de prueba: Vista de la celda 1; se aprecia que su capacidad está en 98% aproximadamente. | | | Descripción del medio de prueba: Detalle de la presencia de residuos sólidos asimilables a domiciliarios (botellas plásticas, cartones, tarros de pintura, etc) en celda N°1. | | |

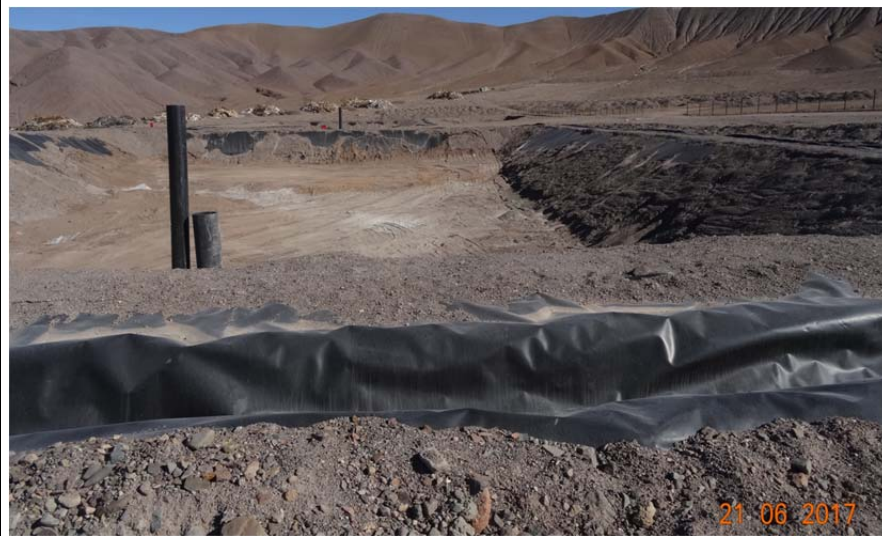
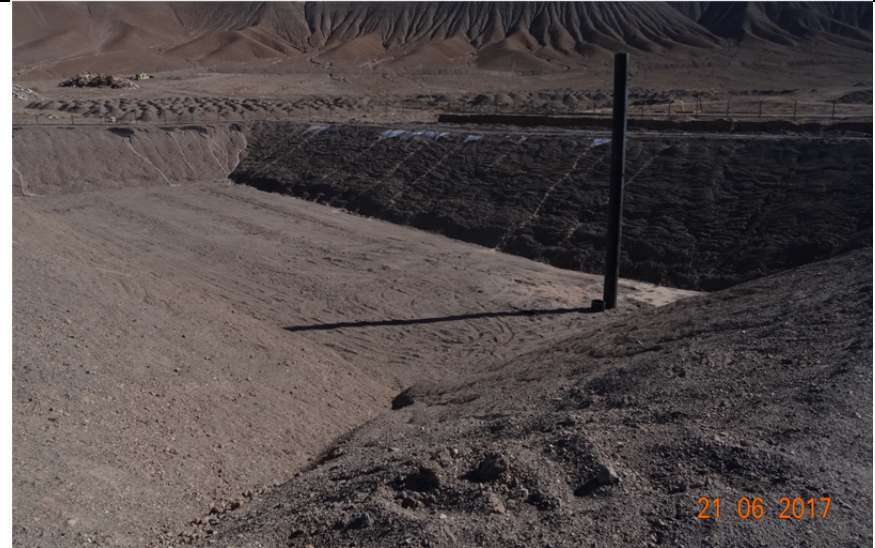
| Fotografía 20. | Fecha: 21-06-2017 | | Fotografía 21. | Fecha: 21-06-2017 | |

- Que se encuentra sin utilizar (fotografía 21).

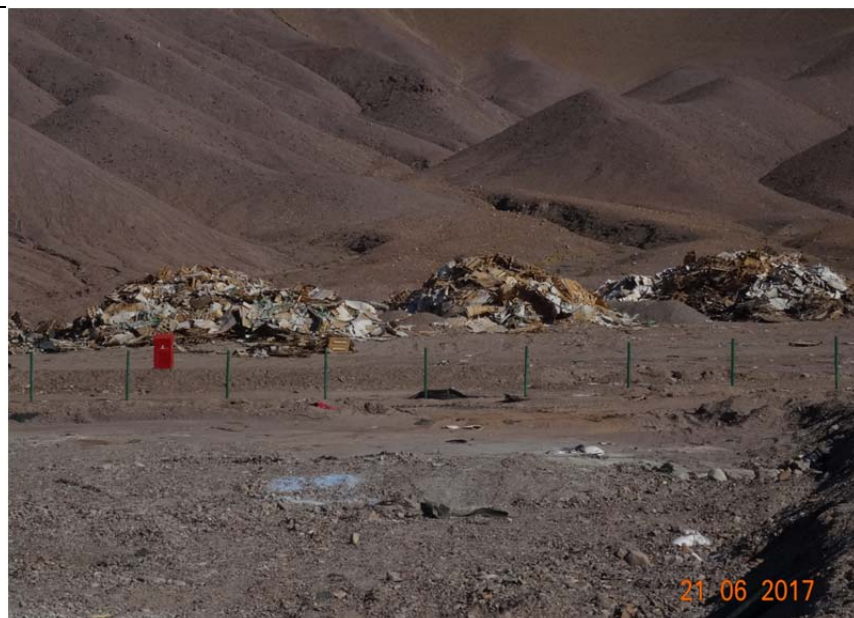
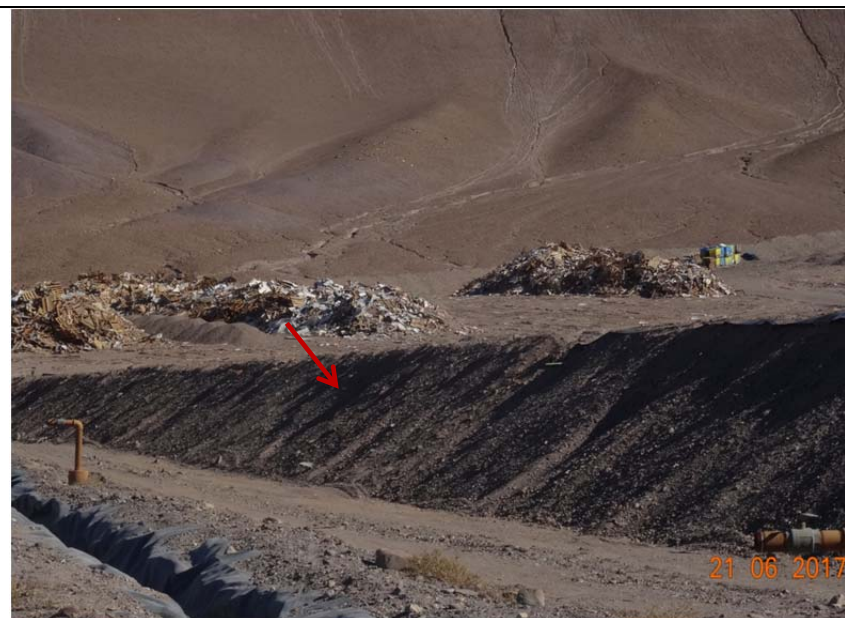
| Fotografía 22. | Fecha: 21-06-2017 | | Fotografía 23. | Fecha: 21-06-2017 | |

| Hechos: Durante las actividades de inspección, se constató: <ul style="list-style-type: none">• Pilas con almacenamiento de restos de madera, cartón, gomas, HDPE y otros, separados por montículos de material estéril como sistema de cortafuego, según lo señalado por Sr. Luis González (fotografías 22 y 23). | |
