INFORME TÉCNICO DE FISCALIZACIÓN AMBIENTAL

CANDELARIA – OJOS DEL SALADO

DFZ-2017-5770-III-RCA-IA

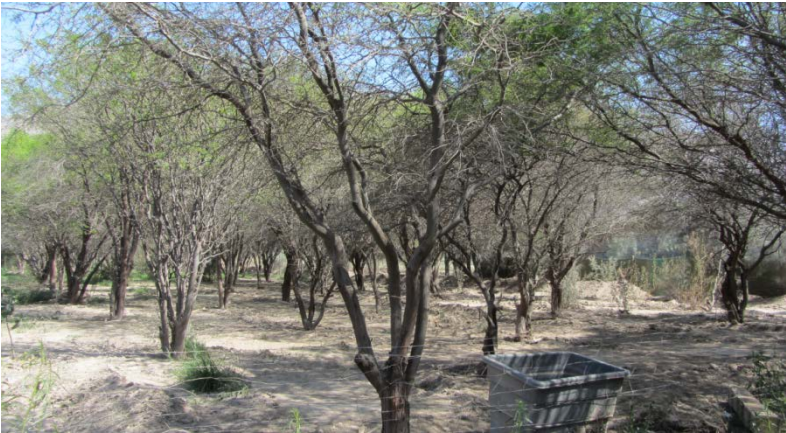
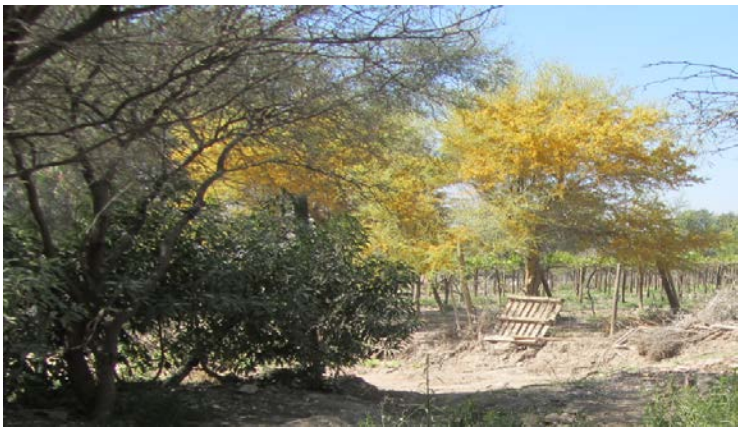
- Que, el área forestada está fuera del sector de mina y se encuentra en el siguiente punto georreferenciado (Datum WGS84, Este 374.645 y Norte 6.960.504). En este lugar se procedió a recorrer el perímetro y determinar el distanciamiento entre árboles, además se tomaron fotografías. (ver fotografía N°5)
- Que, los árboles se encuentran vivos y en buen estado y en período de brotación (follaje nuevo). (ver fotografía N°6)
- Que, el área de reforestación es menor a 1 hectárea.

Fotografía 5.	Fecha: 26-09-2017		Fotografía 6.	Fecha: 26-09-2017	
Coordenadas DATUM WGS84 HUSO 19S	Coordenada Norte: 6.960.504	Coordenada Este: 374.645	Coordenadas DATUM WGS84 HUSO 19S	Coordenada Norte: 6.960.504	Coordenada Este: 374.645
Descripción medio de prueba: Se observan individuos de algarrobo (<i>Prosopis sp.</i>)			Descripción medio de prueba: Se observa individuo de Chañar (<i>Geoffroea decorticans</i>)

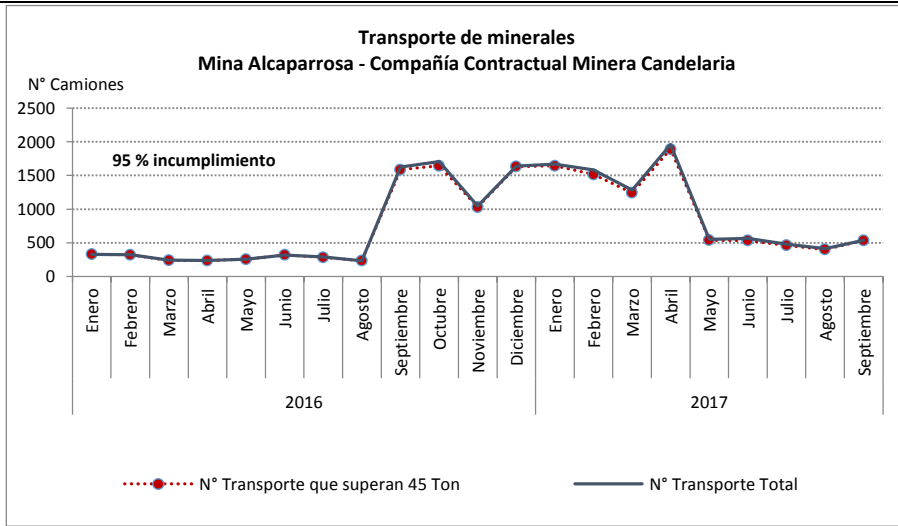
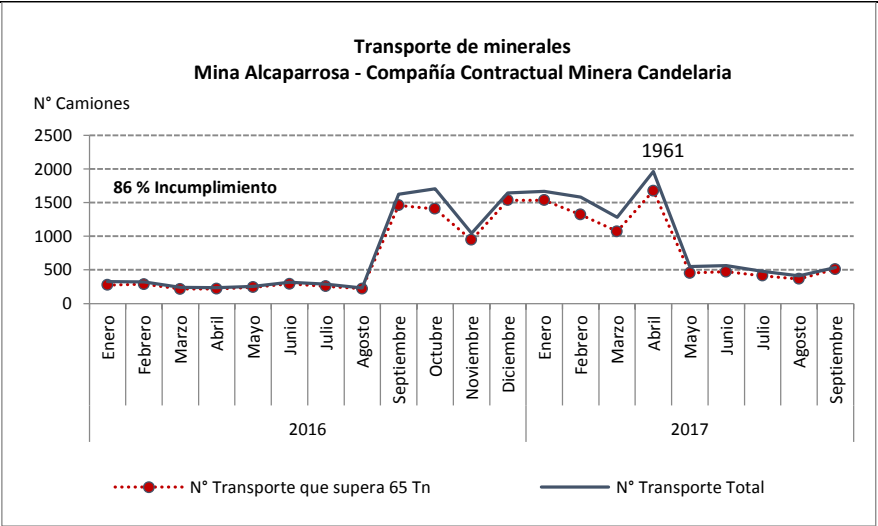
Gráfico 1.

- Además, se concluye que un 86% de los viajes ha sobrepasado el tonelaje dispuesto en la RCA; a saber: 65 toneladas máximo. (ver gráfico N°2)
- En lo que respecta al número de camiones máximos diarios establecidos en la RCA es posible señalar que la actividad de transporte de mineral ejecutada por el Titular se ajusta a esta disposición, toda vez que para los datos reportados, el valor máximo alcanzado es de 1.921 vehículos que circulan entre Mina Alcaparrosa y Compañía Minera Candelaria, lo que ocurre en abril de 2017. (ver gráfico N°2)

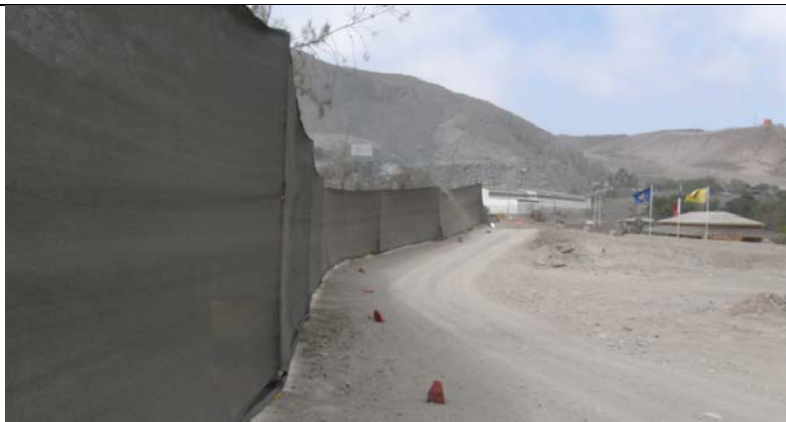
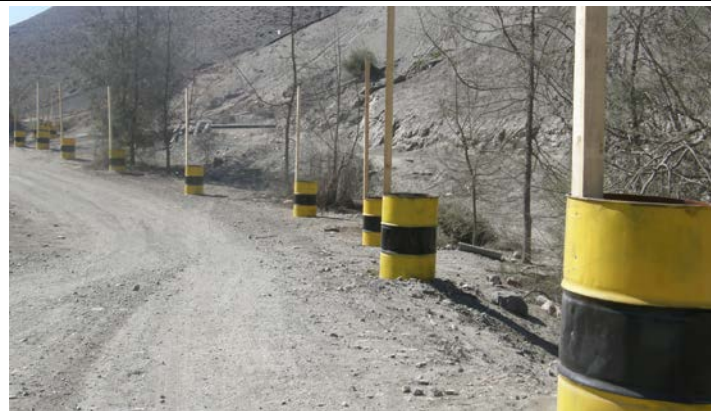
Registro 13.

Descripción medio de prueba: Fotografía proporcionada por el Titular donde se aprecia desmonte del cerco perimetral construido en base a malla rashell para el control del material particulado.

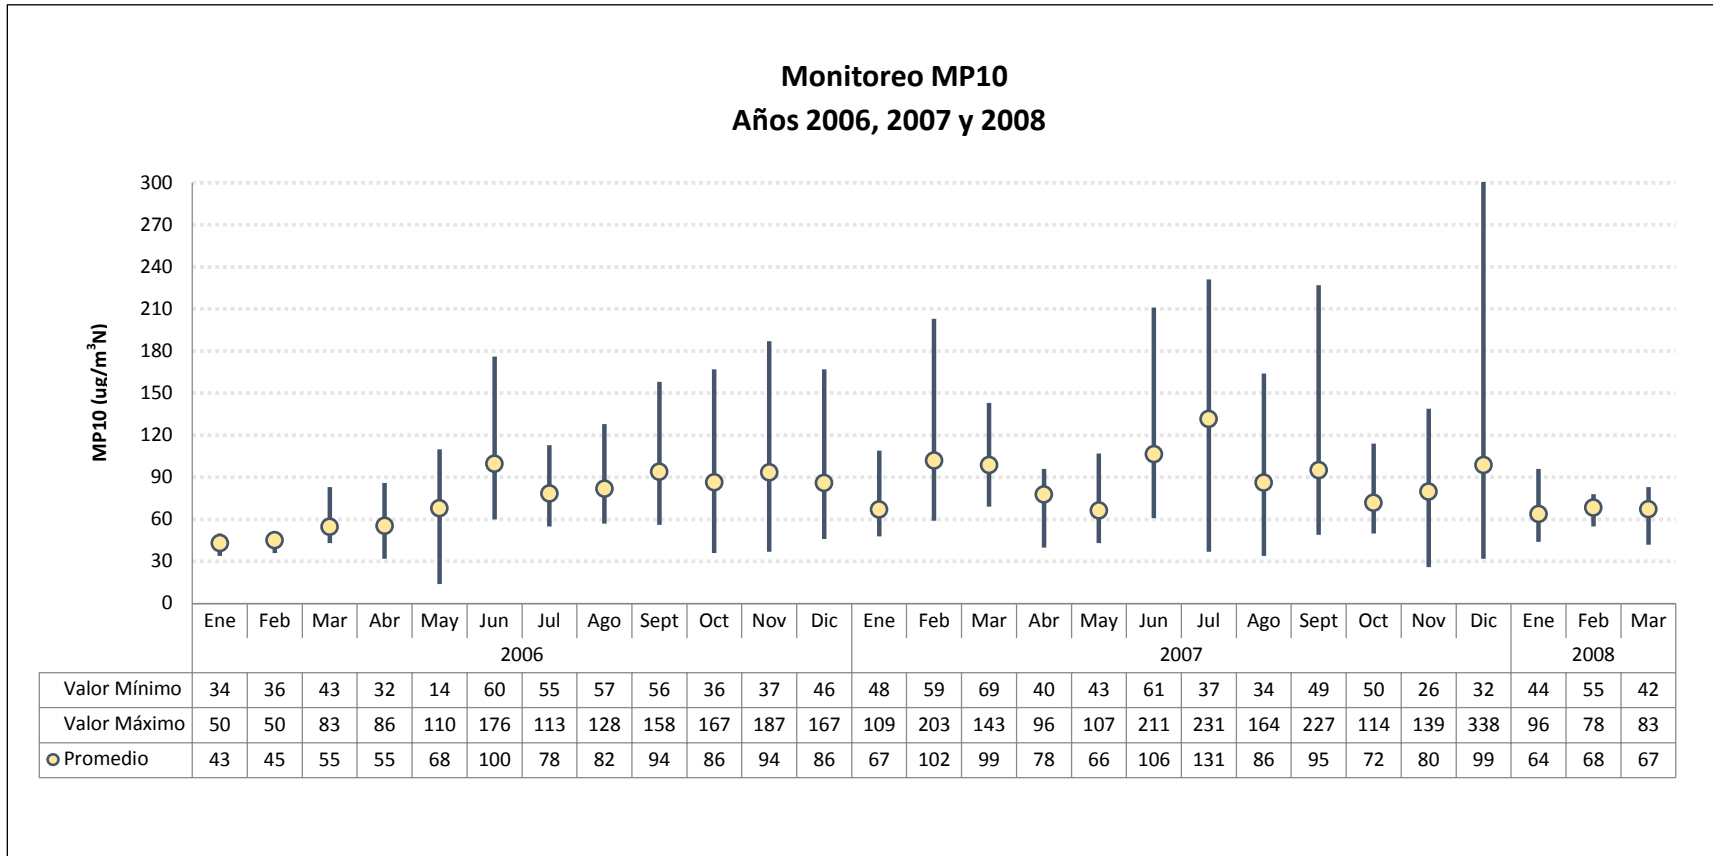
Gráfico 3.

- En cuanto a la solicitud realizada en la inspección ambiental; a saber: *“evidencia de la implementación de equipos móviles para el monitoreo de MP-10”*. Al respecto, el Titular presentó un listado de 276 datos obtenidos de los equipos móviles para el periodo enero de 2006 a marzo de 2008, lo que demuestra que los equipos móviles fueron instalados y utilizados para el monitoreo de la variable ambiental. (ver gráfico N°3)
