**INFORME TÉCNICO DE FISCALIZACIÓN AMBIENTAL**

**CODELCO SALVADOR**

**DFZ-2017-5422-III-RCA-IA**

**SEPTIEMBRE, 2017**

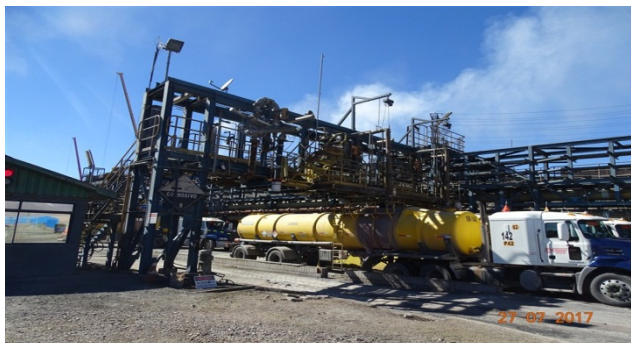
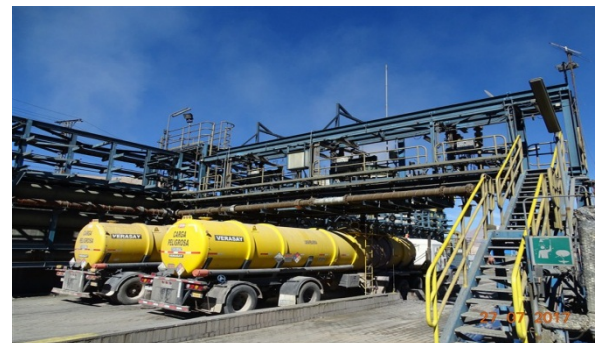
<b>Fotografía 1.</b>	<b>Fecha:</b> 27-07-2017		<b>Fotografía 2</b>	<b>Fecha:</b> 27-07-2017	
<b>Coordenadas UTM DATUM WGS84 HUSO 19</b>	<b>Norte:</b> 7.075.817	<b>Este:</b> 451.992	<b>Coordenadas UTM DATUM WGS84 HUSO 19</b>	<b>Norte:</b> 7.075.809	<b>Este:</b> 452.996

- Que en el sector de carga de ácido de camión la isla de carga cuenta con 3 brazos, dos de los cuales son utilizados para el carguío de Ácido Sulfúrico Tipo C, en adelante “efluente” y el otro para carga de Ácido Sulfúrico Concentrado, en adelante “ácido”. (Ver Fotografía N° 1)

- En el momento de la inspección dos camiones de la empresa Verasay estaban realizando el carguío de efluente. (Ver Fotografía N° 2 )
- Se le consultó a la Sra. Alejandra Acuña, Directora de Sustentabilidad y Asuntos Externos, respecto a los instrumentos de gestión que le aplican a las empresas que transportan ácido y efluente, indicando que esa información la manejaba el área de contratos. Agregó además que el transporte se realiza con las empresas Verasay y Hurcam y que los destinos son: consumo interno (El Salvador) y Puerto Barquito. Por otra parte, señala que la RCA 38/2000 en la actualidad tiene otro dueño.

**Descripción del medio de prueba:** Estación de carguío de ácido tipo C y ácido sulfúrico concentrado. **Descripción del medio de prueba:** En la imagen dos camiones de la empresa Verasay cargando efluente.

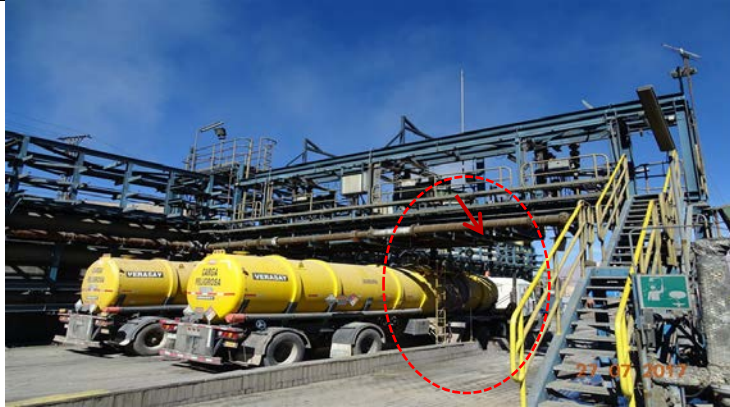
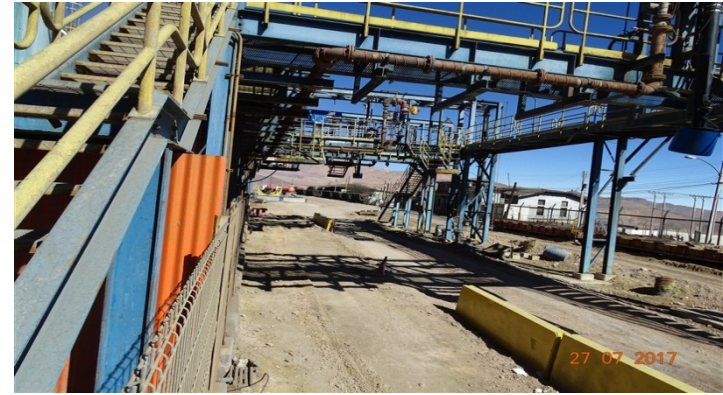
**Fotografía 3.** Fecha: 27-07-2017

**Descripción del medio de prueba:** Se observa estación de carguío de ácido sulfúrico.

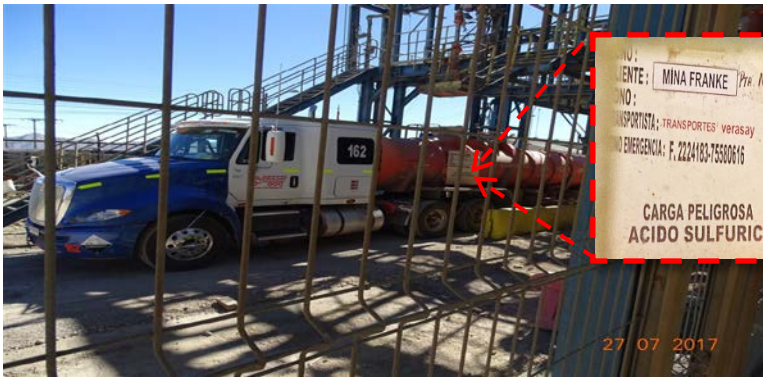
**Fotografía 5.** Fecha: 27-07-2017

- En el sector antes mencionado se apreció que la isla de carguío cuenta con tres brazos de carga, dos activos y uno fuera de servicio.
- En el momento de la inspección el camión correspondiente a la empresa Verasay Patente JPDP-83 (162), se encontraba cargando ácido, esto en el sector de la antigua carga de Tren. (Ver Fotografía N°5)

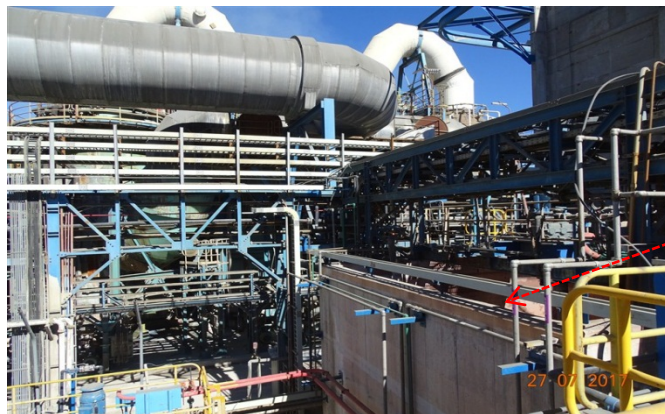
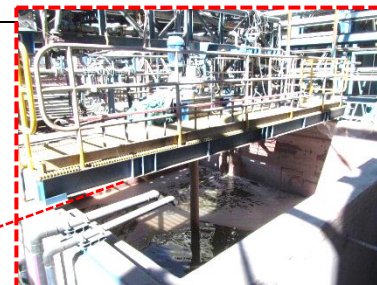
<b>Fotografía 6.</b>	<b>Fecha:</b> 27-07-2017
<b>Coordenadas UTM DATUM WGS84 HUSO 19</b>	<b>Norte:</b> 7.076.049 <b>Este:</b> 452.163
<b>Descripción del medio de prueba:</b> Se aprecia estanque V1101 donde es almacenado el efluente (Ácido Sulfúrico Tipo C).

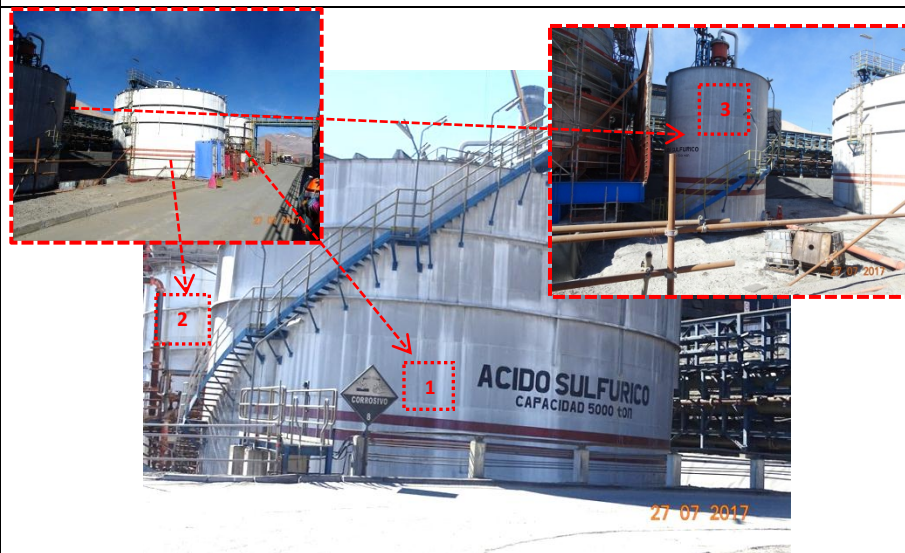
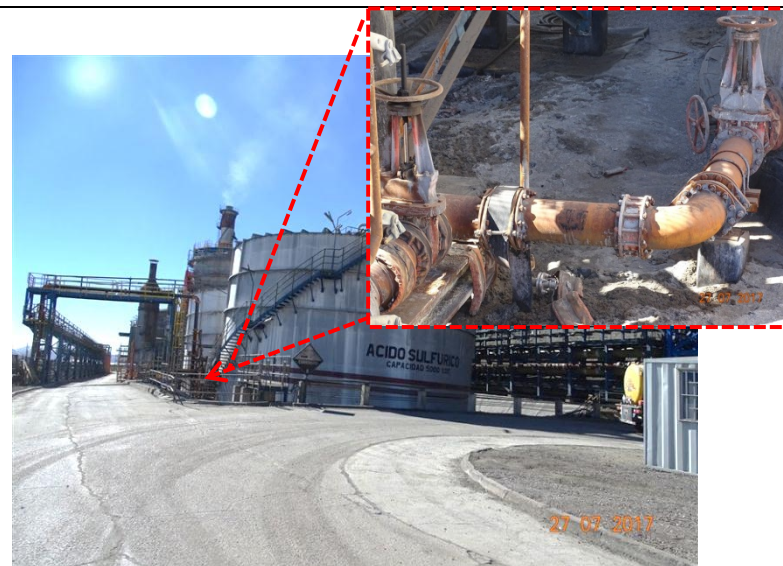
<b>Fotografía 7.</b>	<b>Fecha:</b> 27-07-2017		<b>Fotografía 8.</b>	<b>Fecha:</b> 27-07-2017	
<b>Coordenadas UTM DATUM WGS84 HUSO 19</b>	<b>Norte:</b> 7.075.830	<b>Este:</b> 451.990	<b>Coordenadas DATUM WGS84 HUSO 19</b>	<b>Norte:</b> 7.075.886	<b>Este:</b> 452.061
<b>Descripción del medio de prueba:</b> Se observa emplazamiento de estanques T600 (1), T601 (2) y T605 (3).-			<b>Descripción del medio de prueba:</b> Se observa sistema de válvulas de estanque T601.

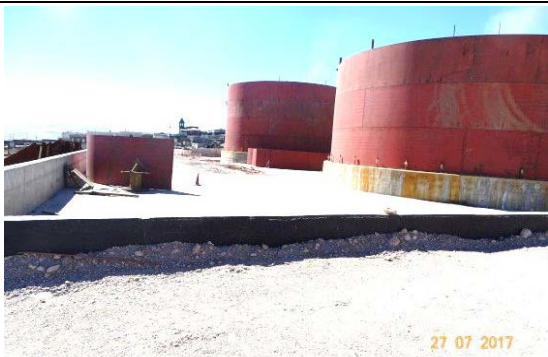
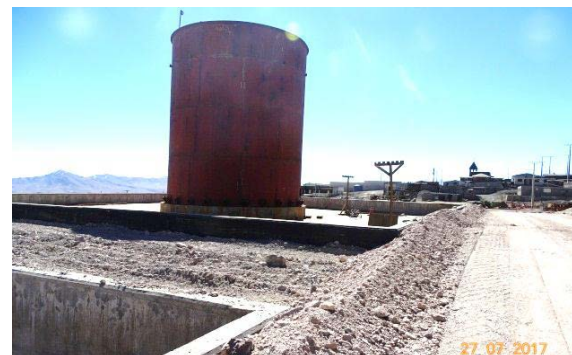
<b>Fotografía 9.</b>	<b>Fecha:</b> 27-07-2017		<b>Fotografía 10.</b>	<b>Fecha:</b> 27-07-2017	
<b>Coordenadas UTM DATUM WGS84 HUSO 19</b>	<b>Norte:</b> 7.075.638	<b>Este:</b> 451.738	<b>Coordenadas DATUM WGS84 HUSO 19</b>	<b>Norte:</b> 7.075.684	<b>Este:</b> 451.807

<b>Descripción del medio de prueba:</b> Se observa construcción del nuevo sector de almacenamiento, en imagen pretil construido en hormigón y en su interior dos estanques de capacidad de 5000 ton cada uno.	<b>Descripción del medio de prueba:</b> Se observa construcción de estanque de capacidad de 500 ton sobre un pretil construido en hormigón.
---	---

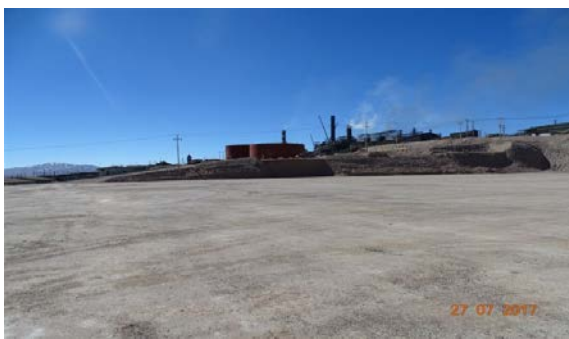
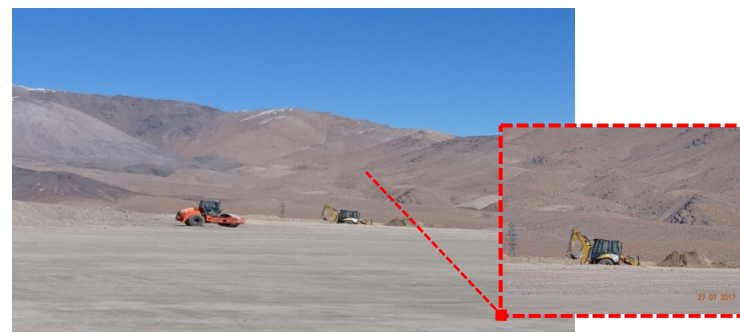
<p><b>Hecho (s):</b></p> <p>a) Durante la actividad de inspección se visitó el sector denominado como nuevos estanques de almacenamientos, según lo dispone la RCA N°139/2012, donde se constató lo siguiente:</p> <ul style="list-style-type: none"><li>• Según lo señalado por la Sra. Acuña, Directora de Sustentabilidad y Asuntos Externos, la actividad se encuentra paralizada temporalmente, lo cual fue informado a la SMA según lo ratificado por la Sra. Arancibia, Jefa de Sustentabilidad. Dichas obras se reanudarán una vez que se formalice la adjudicación del contrato para continuar con la etapa de construcción de las disposiciones consideradas en la evaluación ambiental. (Ver Fotografía N° 9)</li><li>• En el momento de fiscalización se visualizó 3 estanques, dispuestos los dos primeros en base de hormigón, tipo cajón, de aproximadamente de un metro y sesenta centímetros, el estanque más pequeño se encuentra dispuesto en un cajón de hormigón el cual tiene una profundidad aproximada de un metro. (Ver Fotografías N° 9 y N° 10)</li><li>• En estación se observó un área (plataforma de material estéril) que según lo informado por la Sra. Acuña correspondería al sector de la isla de carguío para camiones contemplada en la RCA. En dicha área se visualizó maquinaria del tipo rodillo y un cargador frontal con brazo, ambos sin operarios. (Ver Fotografías N° 11 y N°12).</li></ul>

<b>Fotografía 11.</b>	<b>Fecha:</b> 27-07-2017		<b>Fotografía 12.</b>	<b>Fecha:</b> 27-07-2017	
<b>Coordenadas UTM DATUM WGS84 HUSO 19</b>	<b>Norte:</b> 7.075.558	<b>Este:</b> 451.663	<b>Coordenadas DATUM WGS84 HUSO 19</b>	<b>Norte:</b> 7.075.595	<b>Este:</b> 451.736

<b>Descripción del medio de prueba:</b> Se observa área nivelada para emplazamiento de nuevo sector de carguío de cuatro brazos.	<b>Descripción del medio de prueba:</b> En imagen se observa maquinaria sin operarios.
--	--

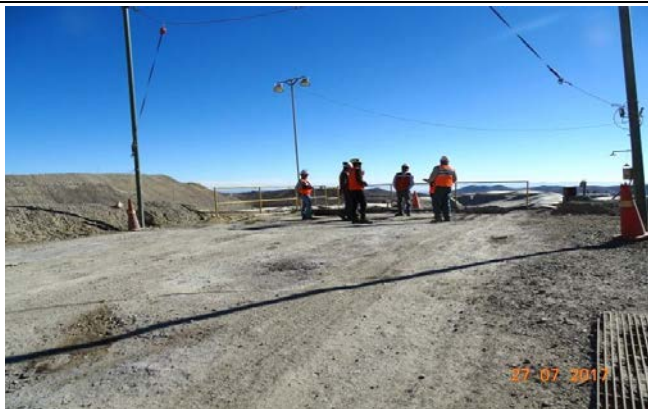
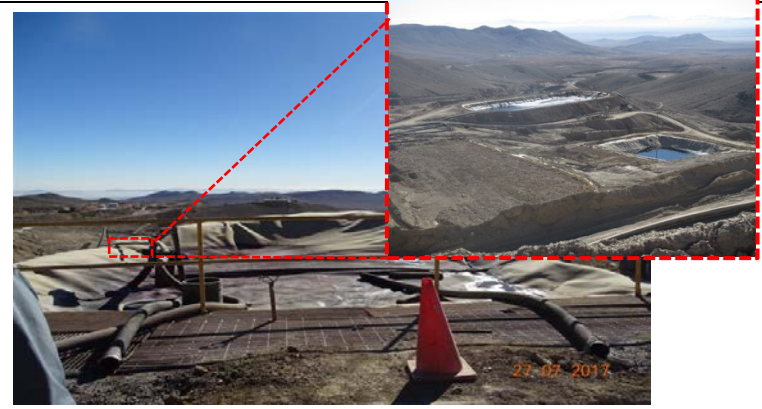
<b>Fotografía 15.</b>	<b>Fecha:</b> 27-07-2017		<b>Fotografía 16.</b>	<b>Fecha:</b> 27-07-2017	
<b>Coordenadas UTM DATUM WGS84 HUSO 19</b>	<b>Norte:</b> 7.097.802	<b>Este:</b> 443.208	<b>Coordenadas DATUM WGS84 HUSO 19</b>	<b>Norte:</b> 7.098.175	<b>Este:</b> 443.380
<b>Descripción del medio de prueba:</b> Se observa área de descarga del efluente.			<b>Descripción del medio de prueba:</b> Se observa área de descarga del efluente.

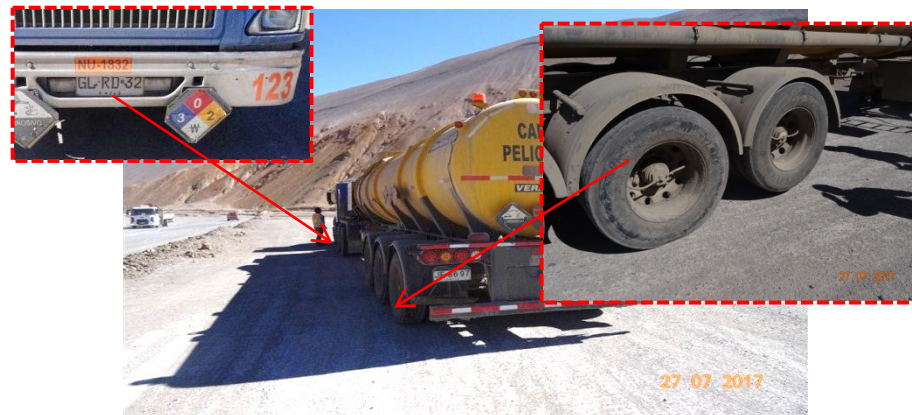
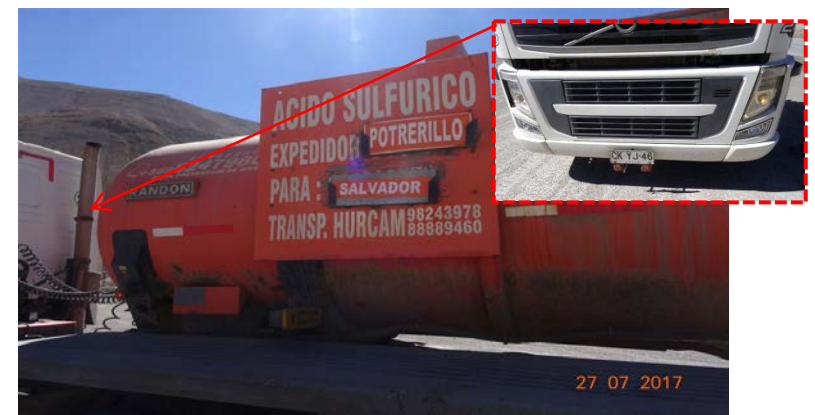
<b>Fotografía 17.</b>	<b>Fecha:</b> 27-07-2017		<b>Fotografía 18.</b>	<b>Fecha:</b> 27-07-2017	
<b>Coordenadas UTM DATUM WGS84 HUSO 19</b>	<b>Norte:</b> 7.087.152	<b>Este:</b> 448.778	<b>Coordenadas DATUM WGS84 HUSO 19</b>	<b>Norte:</b> 7.087.140	<b>Este:</b> 448.781
<b>Descripción del medio de prueba:</b> Se observa desgaste en neumáticos del vehículo Patente GLRD-32.			<b>Descripción del medio de prueba:</b> Transporte de ácido sulfúrico realizado por la empresa Hurcam, el cual se dirige hacia El Salvador. Vehículo Patente CXYJ-46.

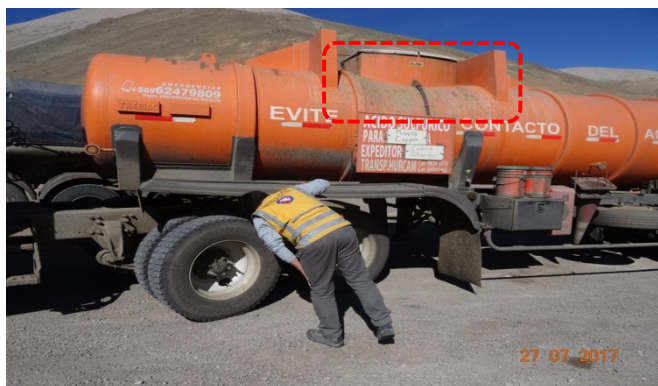
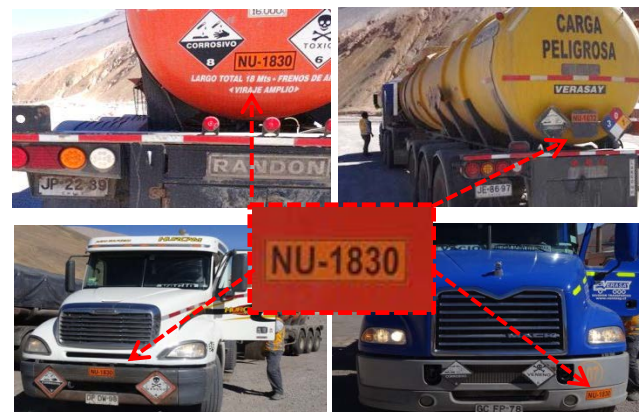
- Respecto al siguiente camión fiscalizado, individualizado por su Patente CKYJ-46 y semirremolque JP4239, correspondiente a la empresa de transportes Hurcam. Dicho camión se dirigía hacia El Salvador. Se transportaba ácido tipo C. (Ver Fotografía N° 18)
- Respecto al estado de los estanque cabe destacar que 11 camiones presentan en el sector de la escotilla evidencia de derrame, que escurre por el estanque. (Ver Fotografía N° 19)
- Todos los camiones presentan simbología según Norma NU 1830. (Ver Fotografía N° 20)

<b>Fotografía 19.</b>	<b>Fecha:</b> 27-07-2017		<b>Fotografía 20.</b>	<b>Fecha:</b> 27-07-2017	
<b>Coordenadas UTM DATUM WGS84 HUSO 19</b>	<b>Norte:</b> 7.080.131	<b>Este:</b> 448.781	<b>Coordenadas DATUM WGS84 HUSO 19</b>	<b>Norte:</b> 7.080.146	<b>Este:</b> 448.778
<b>Descripción del medio de prueba:</b> Se aprecia en imagen que el estanque presenta signos de derrame en el sector de la escotilla.			<b>Descripción del medio de prueba:</b> Vehículos de transporte sustancias peligrosas con indicación UN-1830.

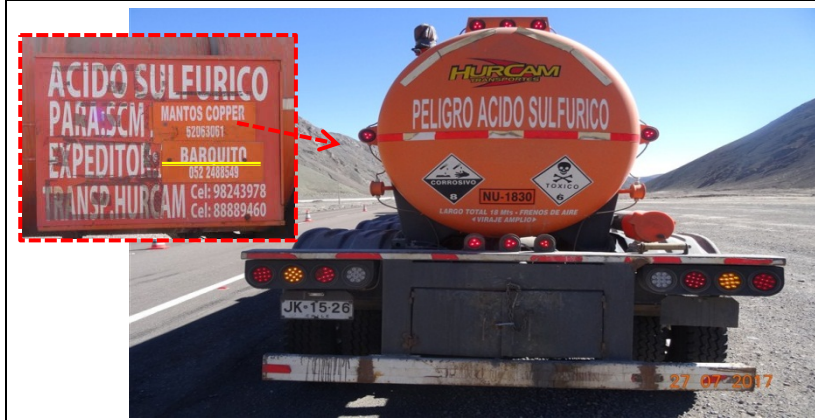
Fotografía 21. Fecha: 27-07-2017

Descripción del medio de prueba: Transporte de ácido sulfúrico realizado por la empresa Hurcam desde Potrerillos hacia Mantos Cooper, cabe señalar que la identificación del Vehículo Patente JK-1526 señala que proviene de Barquito.

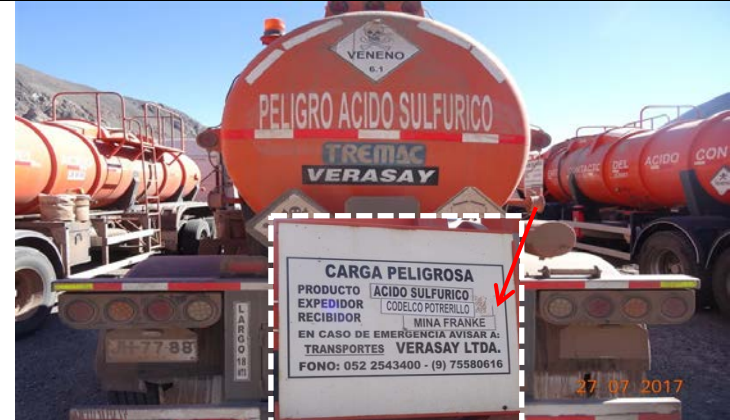
Fotografía 22. Fecha: 27-07-2017

Descripción del medio de prueba: Transporte de ácido sulfúrico desde Codelco – Potrerillos con destino Mina Franke.

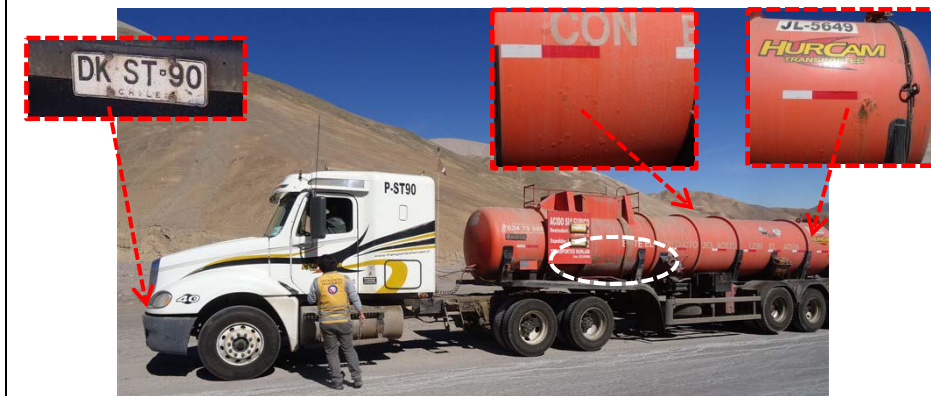
Fotografía 23. Fecha: 27-07-2017

- Cabe destacar que el camión Patente DKST-90 presenta su estanque de carga 3 segmentos del mismo con evidencia de corrosión producto del transporte. (Ver Fotografía N° 23)

Descripción del medio de prueba: En imagen se aprecia vehículo Patente DKST-90 con evidencia de corrosión en su estanque de carga.

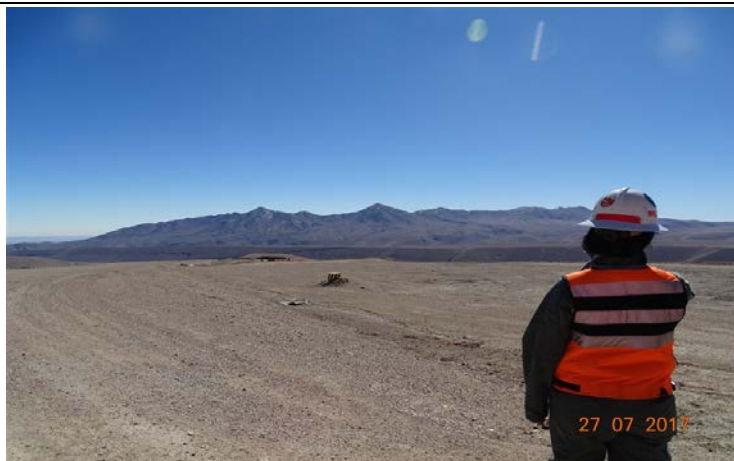
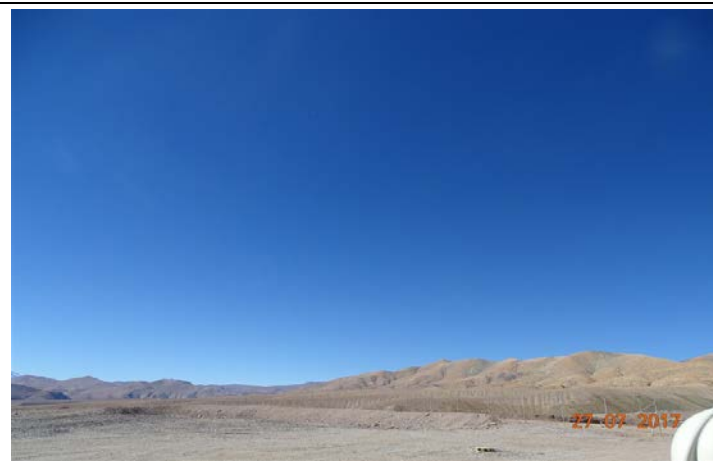
Número de hecho constatado: 10	Estación N°: 1
<p><b>Exigencia (s):</b></p> <p><b><i>Considerando 4.1.3 RCA N° 25/1998 en relación con “Lodos arsenicales”</i></b></p> <p><i>Las zanjas en donde se dispondrán los lodos arsenicales provenientes de la planta de ácido, deberán considerar la instalación de una carpeta de polietileno de alta densidad (HDPE), sobre un asiento de arena para minimizar el riesgo de que la carpeta se rompa. Una vez dispuesto el sólido, se cubrirá con una capa de arena limosa de 1.5 m de espesor. Las zanjas serán cubiertas con una capa sintética y una cubierta final, dando seguridad y estabilidad de diseño para resistir eventos extremos de precipitación y sismos.</i></p>	
<p><b>Hecho (s):</b></p> <p>a) Se constató que las dos zanjas donde se dispusieron antiguamente los lodos arsenicales provenientes de la Planta de Ácidos se encuentran cerrados con una cubierta superficial de material estéril. Coordenadas UTM, Datum WGS 84, H19, N: 7.077.820: E: 451.782. (Ver Fotografías N° 25 y N° 26)</p>

<b>Fotografía 25.</b>		<b>Fecha:</b> 27-07-2017		<b>Fotografía 26.</b>		<b>Fecha:</b> 27-07-2017	
<b>Coordenadas UTM DATUM WGS84 HUSO 19</b>		<b>Norte:</b> 7.077.820	<b>Este:</b> 451.779	<b>Coordenadas DATUM WGS84 HUSO 19</b>		<b>Norte:</b> 7.077.817	<b>Este:</b> 451.785
<b>Descripción del medio de prueba:</b> En imagen se observa emplazamiento de zanja donde se disponían los lodos arsenicales, en superficie se observa cubierta de material estéril.				<b>Descripción del medio de prueba:</b> En imagen se observa emplazamiento de zanja donde se disponían los lodos arsenicales, en superficie se observa cubierta de material estéril.

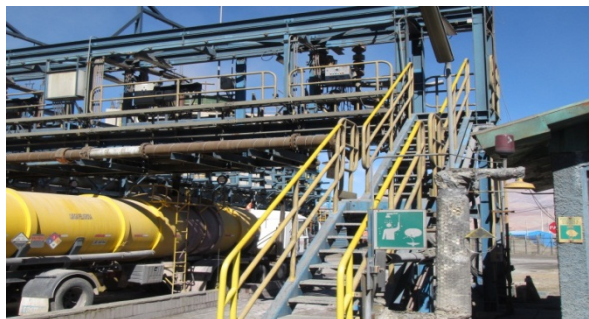
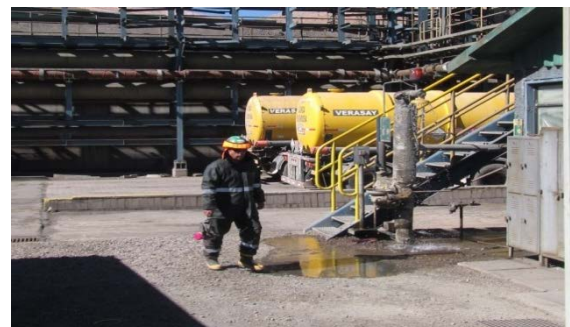
**Fotografía 27.**

Número de hecho constatado: 11	Estación N°: 1
<p><b>Exigencia (s):</b></p> <p><b>Considerando 4.1.5 letra a) RCA N° 25/1998 en relación con “Medidas de emergencia en manejo de ácido sulfúrico”</b> <i>En relación con el manejo de ácido sulfúrico en el interior de la planta de ácido se implementarán duchas de emergencia tanto en la planta como en el terminal con el fin de tomar acciones en caso de accidentes.</i></p> <p><b>Considerando 4.1.5 letra a) RCA N° 25/1998 en relación con “Medidas de emergencia en manejo de ácido sulfúrico”</b> <i>En relación con el manejo de ácido sulfúrico en el interior de la planta de ácido, los trabajadores estarán siempre protegidos con traje y guantes de PVC, botas de goma o zapatos de seguridad, protección a la vista y cara y respirador para gases ácidos.</i></p>	
<p><b>Hecho (s):</b></p> <p>a) Se evidenció la presencia de duchas de emergencia operativas, tanto en la Planta de Ácidos como en el área de carguío de camiones con ácido sulfúrico concentrado y ácido tipo C. (Ver Fotografía N° 27)</p> <p>b) Se constató que trabajadores de la empresa Verasay en el área de carguío de Planta de Ácidos, portaban los siguientes EPP: traje y guantes de PVC, botas de goma, máscara respirador para gases ácidos, caso y la protección para la vista y cara. (Ver Fotografía N° 28)</p>
