INFORME TÉCNICO DE FISCALIZACIÓN AMBIENTAL

TRANSPORTES BELLO E HIJOS LTDA

DFZ-2017-5594-III-RCA-IA

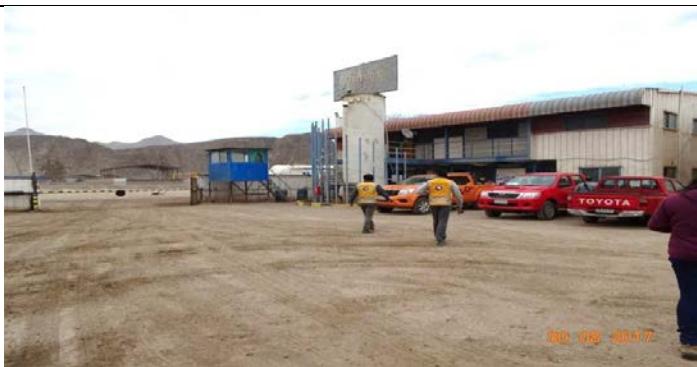
- Emplazada en las coordenadas N: 6.966.995; E: 374.384 WGS84, H19 en la localidad de Paipote, comuna de Copiapó. Dichas dependencias están conformadas por un sector de oficinas, un área de comedores, dormitorios, baños y bodega, instalaciones que son utilizadas por los conductores que pernoctan en el lugar para seguir su tránsito por la región al día siguiente. Lo anterior, fue ratificado por el Sr. Enrique Guzmán. (ver fotografía N°1)

Fotografía 1.	Fecha: 30-08-2017			Fotografía 2.	Fecha: 30-08-2017		
Coordenadas DATUM WGS84 HUSO 19S	Coordenada Norte: 6.966.999		Coordenada Este: 374.363	Coordenadas DATUM WGS84 HUSO 19S	Coordenada Norte: 6.967.010	Coordenada Este: 374.391	
Descripción medio de prueba: Se observa instalaciones de Transportes Bello.			Descripción medio de prueba: Se observan camiones con carga de Nitropril.

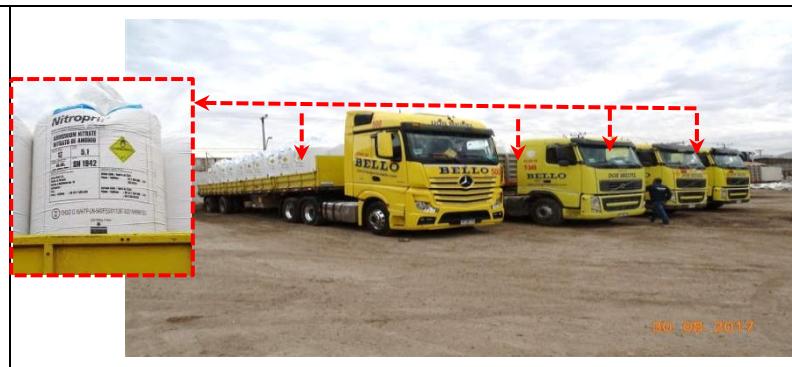
- En el lugar, señalado precedentemente, se constató presencia de los siguientes vehículos cargados con sustancias rotulados como NITROPRIL, aparcados dentro de las instalaciones; a saber: Patentes: DPJS38, DTK54, JPWK94; FFZP19; Estos camiones se encontraban cargados con maxisacos de Nitropril, en la rotulación indica: Nombre Sustancia “Nitrato de Amonio”, Clase 5.1 comburente, N° NU 1942. (ver fotografía N°2)

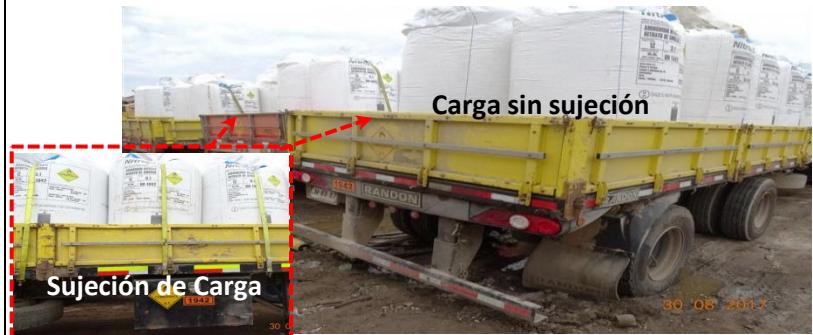
- Según lo indicado por el Sr. Enrique Guzmán los camiones están cargados con 27 Ton (21 sacos).
- Por otra parte, se observó que todos los camiones señalados, cuentan con su carga estibada, a excepción del vehículo JPWK94. (ver fotografía N°3)

Fotografía 3.	Fecha: 30-08-2017			Fotografía 4.	Fecha: 30-08-2017		
Coordenadas DATUM WGS84 HUSO 19S	Coordenada Norte: 6.966.997		Coordenada Este: 374.363	Coordenadas DATUM WGS84 HUSO 19S	Coordenada Norte: 6.967.004	Coordenada Este: 374.391	
Descripción medio de prueba: Se aprecia dos vehículos con su carga atada y uno sin atar.			Descripción medio de prueba: Camión sin carga aparcado dentro de las instalaciones.

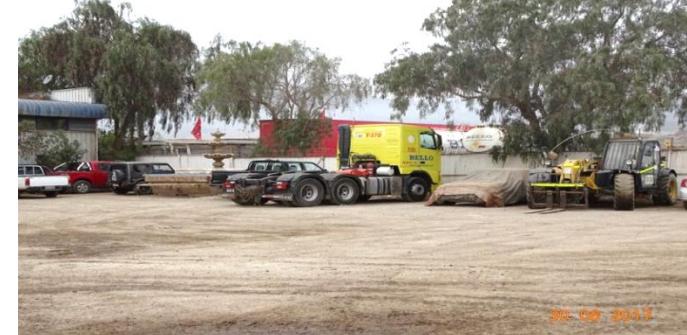
- Se constató un tracto camión (sin carga) Patente FWXS75. (ver fotografía N°4)

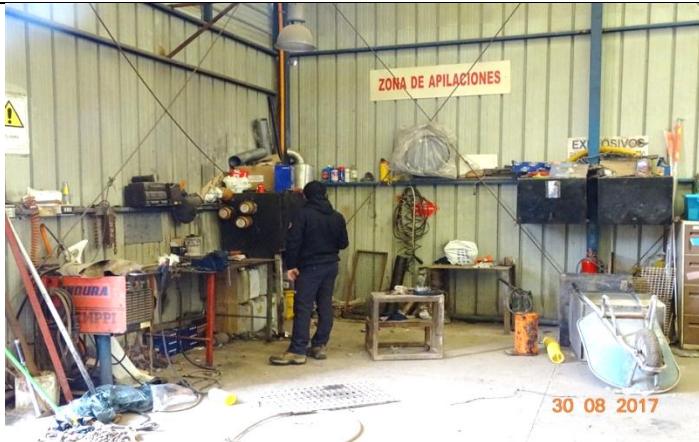
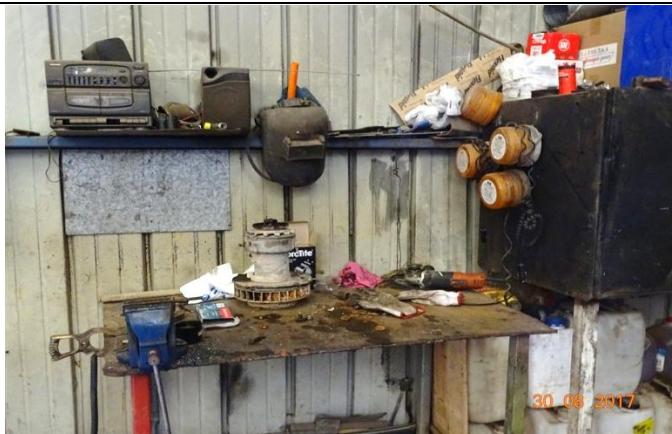
<p>Artículo 33, Reglamento de Almacenamiento de Sustancias Peligrosas N°78/2009 MINSAL, en relación con “Incompatibilidad de almacenamiento entre sustancias” En las bodegas de sustancias peligrosas, excepto las para inflamables y comburentes y peróxidos, se podrán almacenar sustancias no peligrosas que sean compatibles con las peligrosas y correspondan a sustancias no combustibles.</p>	
Hecho (s):	
<p>Durante la actividad de inspección se constató lo siguiente:</p>	
<p><u>Área de trabajo utilizado como taller de reparaciones.</u></p>	
<ul style="list-style-type: none">- Se constató que al ingreso de la bodega existe un área de trabajo con herramientas, contenedor con grasa, entre otros. (ver fotografía N°5 y N°6)- Además, se constató contenedor de 1000 litros con líquido Aplus, reductor de emisiones, el cual es usado para los vehículos que aparcen en las instalaciones de Transportes Bello. (ver fotografía N°7)- Según lo indicado por el Sr. Enrique Guzmán en la bodega no se realizan actividades de mantenimiento, sin embargo señala que hace una semana se realizó reparación menor de vehículo que venía en mal estado.

Fotografía 5.	Fecha: 30-08-2017		Fotografía 6.	Fecha: 30-08-2017	
Coordenadas DATUM WGS84 HUSO 19S	Coordenada Norte: 6.967.038	Coordenada Este: 374.408	Coordenadas DATUM WGS84 HUSO 19S	Coordenada Norte: 6.967.038	Coordenada Este: 374.410
Descripción medio de prueba: Se observa área de trabajo, donde se realizan labores de mantención.			Descripción medio de prueba: En imagen una mesa de trabajo con herramientas, entre ellas mascara para soldar.

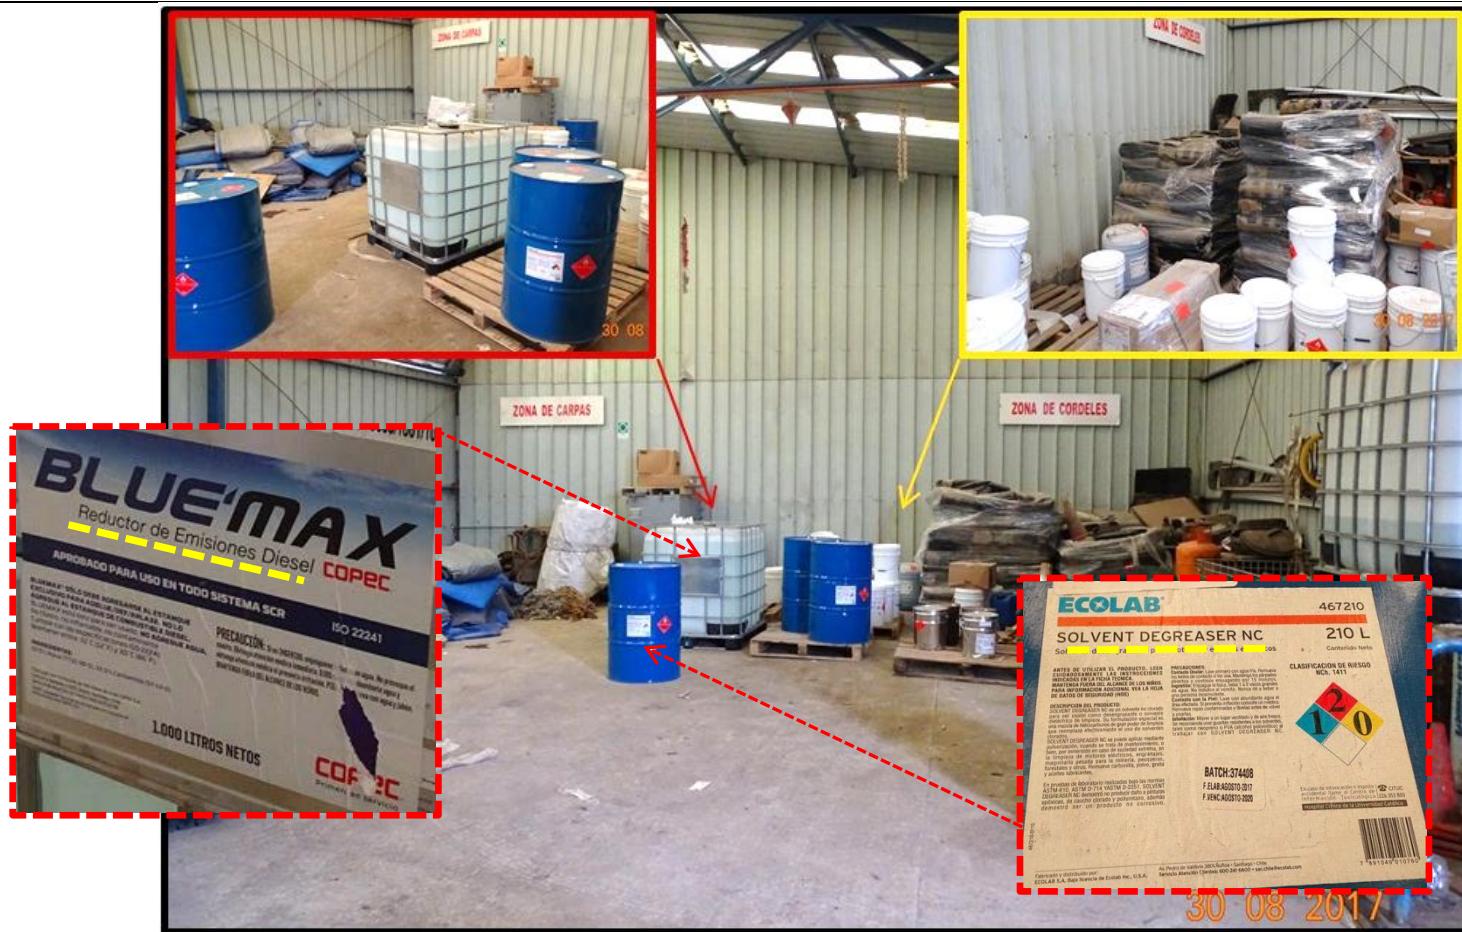
Fotografía 7.

<p><u>Área de almacenamiento de sustancias peligrosas, no peligrosas y materiales.</u></p>	
<ul style="list-style-type: none">- El Sr. Isidoro Enrique Guzmán, Administrador de las instalaciones de Transportes Bello en Copiapó, señaló que el galpón emplazado en las dependencias de la empresa, se utiliza como bodega de sustancias.- En su interior, se constató las siguientes sustancias almacenadas sobre suelo de hormigón y pallet de madera. (Ver fotografía N°7)

- 4 Tambores de 200 litros de líquido inflamable,
 - 15 Contenedores de 20 kilos de corrosivo,
 - 13 contenedores de 20 litros de líquido inflamable,
 - 3 cajas de inflamables, cada caja contenía 12 unidades de 400 cc c/u.
 - 4 contenedores de 19 litros de líquido inflamable,
- Dichas sustancias se encuentran almacenadas con materiales y sustancias no peligrosas. (ver fotografía N°7)

Descripción medio de prueba: Se observa almacenamiento de sustancias, tales como reactor de emisiones, solvente desengrasante para equipos, líquido inflamable, entre otros.

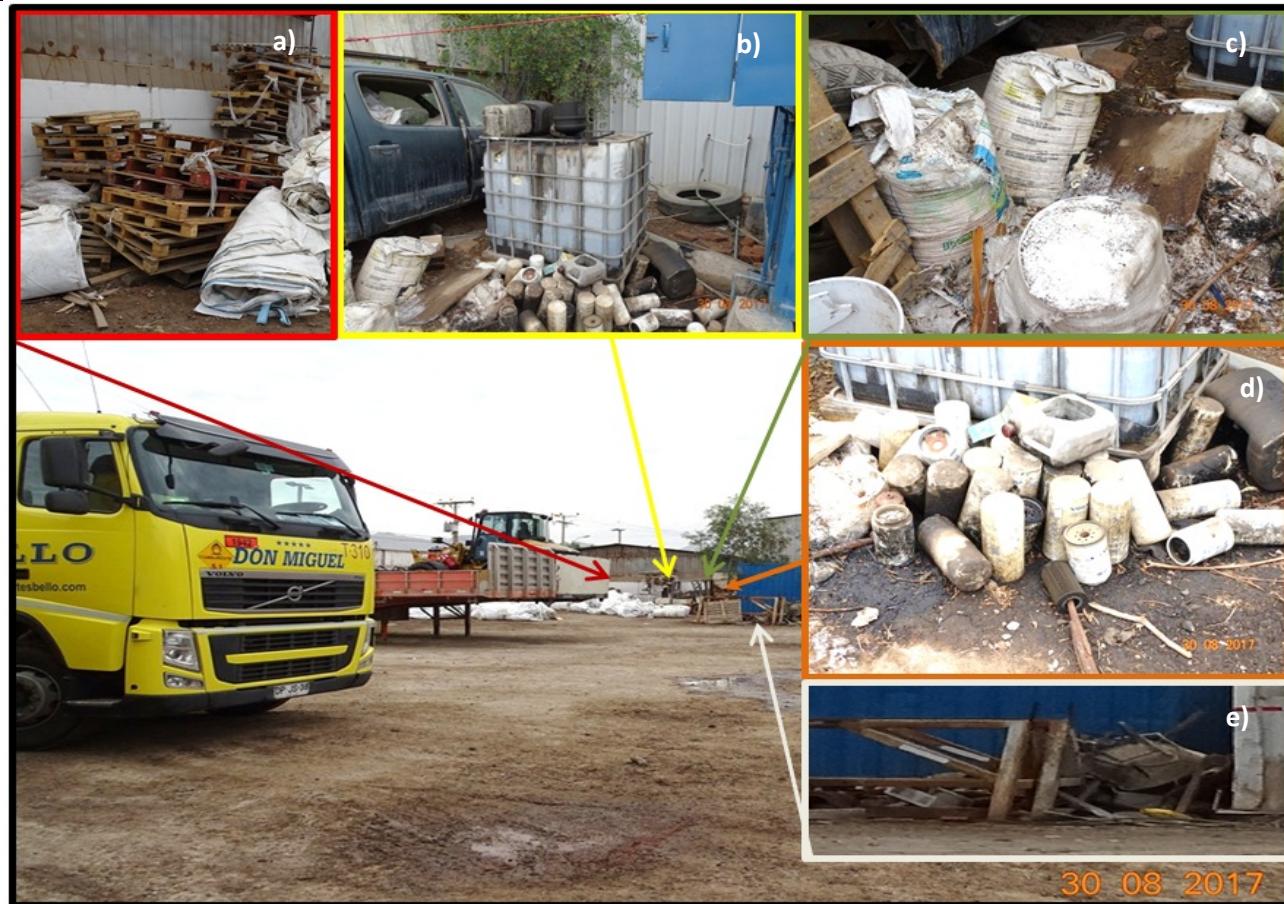
Fotografía 8.

- En el punto coordenadas N: 6.967.038; E: 374.395 WGS84, H19, se observó acopio de chatarra metálica en un sector del recinto, aproximadamente 3m³, así también se observó pallet de madera acopados sobre el suelo, junto al muro de deslinde de la propiedad de aproximadamente 15 m³.

- Que a un costado de este se observó camioneta en desuso con residuos en su parte posterior (Pickup) e interior, junto a este se constató tineta de 20 litros y 3 sacos deteriorados con sustancia blanca granulada en su interior, sin rotulación y con derrame directo sobre el suelo.

- Por otra parte, la presencia de 30 filtros de aceite y combustible junto a contenedor IBC, de 1.000 litros de capacidad, con hidrocarburos en su interior; dicho contenedor contenía un tercio de su capacidad. Al respecto del último contenedor se observó que sobre este se encontraban dos contenedores vacíos, de capacidad de 20 litros y otro dispuesto como embudo, todos los contenedores se encuentran con presencia de hidrocarburos y en el suelo adyacente se observó suelo con presencia de hidrocarburo y residuo blanco provenientes de los sacos detallados precedentemente. (ver fotografía N°8)

Descripción medio de prueba: Se observa: a) maderas acopiadas en deslinde de la propiedad, b) camioneta en desuso, contenedor de 1000 litros con un tercio de su capacidad, c) 2 sacos con material blanco que cae directamente al suelo descubierto, d) filtros con presencia de hidrocarburos acopiados, e) acopio de chatarra metálica.

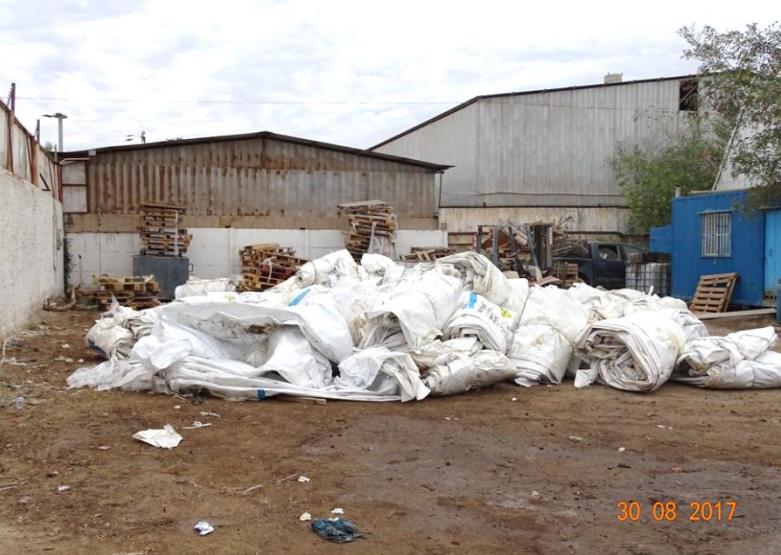
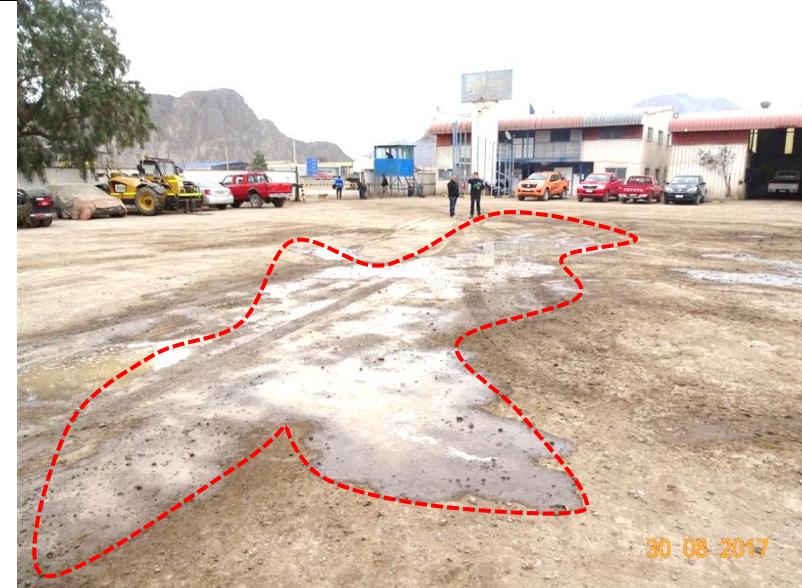
- Además, en el mismo sitio anteriormente descrito acopio de maxisacos vacíos, en una superficie de 30 m² aproximadamente, dispuestos directamente sobre el suelo, el rotulo de los sacos indica: NITROPRIL, nombre Sustancia “Nitrato de Amonio”, Clase 5.1 comburente. De acuerdo a lo señalado por el Sr. Isidoro Enrique Guzmán, Administrador de Transportes Bello en Copiapó, los sacos provienen de la faena minera Caserones ya que en dicha faena luego de utilizar el producto entregan los sacos a Transportes Bello para su envío a la ciudad de Antofagasta, por lo cual son enviados mediante furgones a dicha ciudad. En relación con lo anterior el Sr. Guzmán presenta Guía de despacho N°205397, la guía indica: 270 unidades sacos vacíos de nitrato de amonio, ciudad Antofagasta faena mejillones, sin identificación de firma de recepción del cliente. (ver fotografía N°9)

<p>30-08-2017</p>
<p>Fotografía 9. Fecha: 30-08-2017</p> <p>Coordenadas DATUM WGS84 HUSO 19S</p> <p>Descripción medio de prueba: Se aprecia en imagen acopio de maxisacos vacíos.</p>	<p>Fotografía 10. Fecha: 30-08-2017</p> <p>Coordenadas DATUM WGS84 HUSO 19S</p> <p>Descripción medio de prueba: Se observa superficie húmeda en dependencias de Transportes Bello e hijos Ltda.</p>

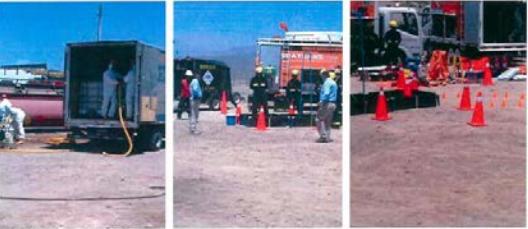
<p>Registro 5.</p> <p>Fuente: Anexo 2, Carta s/n Transportes Bello, de fecha 15 de septiembre de 2017.</p> <p>Descripción medio de prueba: En registro se aprecia medio verificador de curso teórico y práctico realizado en la ciudad de Vallenar, en la región de Atacama.</p>	<p>Registro 6.</p> <p>Fuente: Anexo 2, Carta s/n Transportes Bello, de fecha 15 de septiembre de 2017.</p> <p>Descripción medio de prueba: En registro se aprecia imágenes de la parte práctica del curso realizado en Vallenar, simulacro de derrame de Emulsión de Nitrato de Amonio.</p>
