INFORME DE FISCALIZACIÓN

PLANES DE DESCONTAMINACIÓN ATMOSFÉRICA

COMUNIDAD EDIFICIO LAGO VILLARRICA

DFZ-2017-6039-IX-PPDA-IA

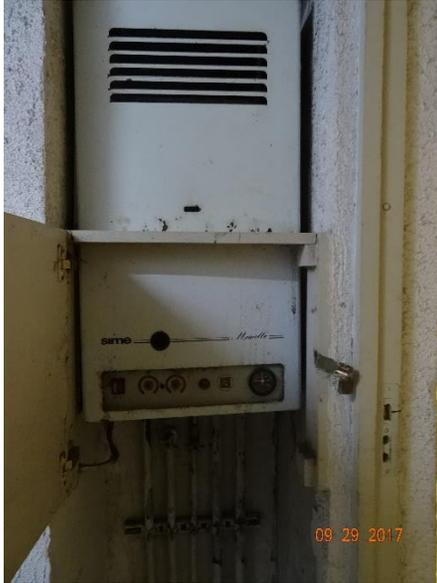
Fotografía N°1 Fecha: 29/09/2017.

Descripción: Fotografía de caldera de calefacción a gas, marca SIME modelo murelle.

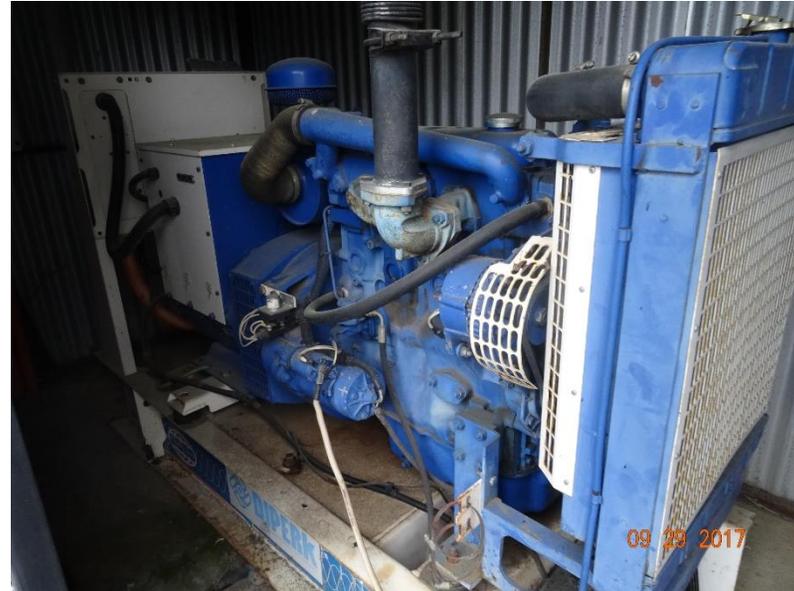
Fotografía N°2 Fecha: 29/09/2017.

N°	Exigencia	Hecho constatado y examen de la información
1	<p>D.S. N° 8/2015 MMA, Artículo 51: <i>Artículo 51.- Exigencia para Grupos Electrógenos. Los titulares de grupos electrógenos, existentes y nuevos, cuya capacidad nominal de generación eléctrica es mayor o igual a 20 kW como potencia, que funcionan o funcionarán, en la zona saturada, deberán contar con un horómetro digital, sellado e inviolable, sin vuelta a cero, mediante el cual se medirán las horas de funcionamiento del grupo electrógeno. El titular del grupo electrógeno deberá entregar a fa Superintendencia del Medio Ambiente, la siguiente información:</i></p> <p><i>a. Modelo, marca y potencia nominal del grupo electrógeno.</i> <i>b. Horas de funcionamiento del año calendario anterior.</i> <i>c. Consumo y tipo de combustible del año calendario anterior.</i></p> <p><i>Los grupos electrógenos nuevos deberán cumplir con las exigencias establecidas en la presente disposición, desde la fecha de inicio de su operación.</i></p> <p><i>Los grupos electrógenos existentes deberán cumplir con lo establecido en esta disposición a contar del plazo de 12 meses desde la publicación del presente Decreto en el Diario Oficial.</i></p> <p><i>La Superintendencia del Medio Ambiente establecerá en el plazo de tres meses, contados desde la publicación en el Diario Oficial del presente Decreto, la resolución que informará sobre el procedimiento, plazos y condiciones para que los titulares informen los antecedentes de los grupos electrógenos. La Superintendencia del Medio Ambiente generará un reporte anual, que enviará a la SEREMI del Medio Ambiente.</i></p>	<p>Se confirma que el edificio Villarrica posee calderas de calefaccion a gas en cada departamento. Las calderas son marca SIME, modelo Murelle, para calefaccion de agua caliente en radiadores.</p> <p>El titular también posee un grupo electrógeno a petroleo, marca FG Wilson, de potencia 36 KW, con horómetro análogo marcando 12,5 horas.</p>

Descripción: Fotografía de grupo electrógeno marca FG Wilson de 36 KW de potencia, con 12,5 horas de funcionamiento.

Como conclusión de la inspección ambiental, se constata que el Titular se encuentra operando sus calderas de manera correcta y con la documentación respectiva vigente. Respecto al grupo electrógeno constatado, el equipo no presenta el horómetro digital, según el artículo 51 del D.S. 8/2015 del MMA, sin embargo se encuentra sellado, sin rastros de manipulación y marcando correctamente.
