## INFORME DE FISCALIZACIÓN

### PLANES DE DESCONTAMINACIÓN ATMOSFÉRICA

#### COMUNIDAD EDIFICIO LAGO CABURGA

DFZ-2017-6040-IX-PPDA-IA

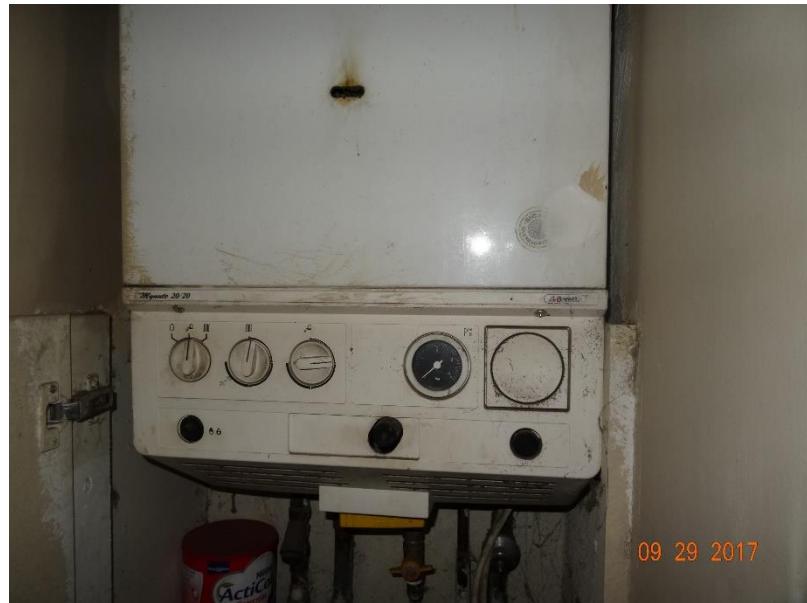
Fotografía N°1 Fecha: 29/09/2017.

**Descripción:** Fotografía de caldera de calefacción a gas, marca Veretta, edificio Lago Caburga.

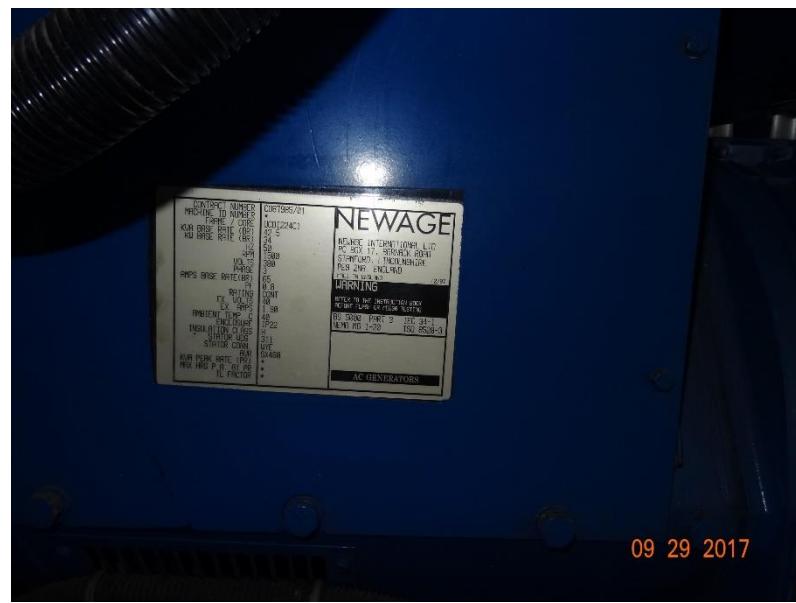
Fotografía N°2 Fecha: 29/09/2017.

**Descripción:** Fotografía de grupo electrógeno marca Newage de 34 KW de potencia, con 132,5 horas de funcionamiento.

Como conclusión de la inspección ambiental, se constata que el Titular se encuentra operando sus calderas de manera correcta y con la documentación respectiva vigente. Respecto al grupo electrógeno constatado, el equipo no presenta el horómetro digital, según el artículo 51 del D.S. 8/2015 del MMA, sin embargo, se encuentra sellado, sin rastros de manipulación y marcando correctamente.
