INFORME DE FISCALIZACIÓN AMBIENTAL

PROYECTO PLANTA DE MAGNETITA

DFZ-2017-3471-III-RCA-IA

SEPTIEMBRE, 2017

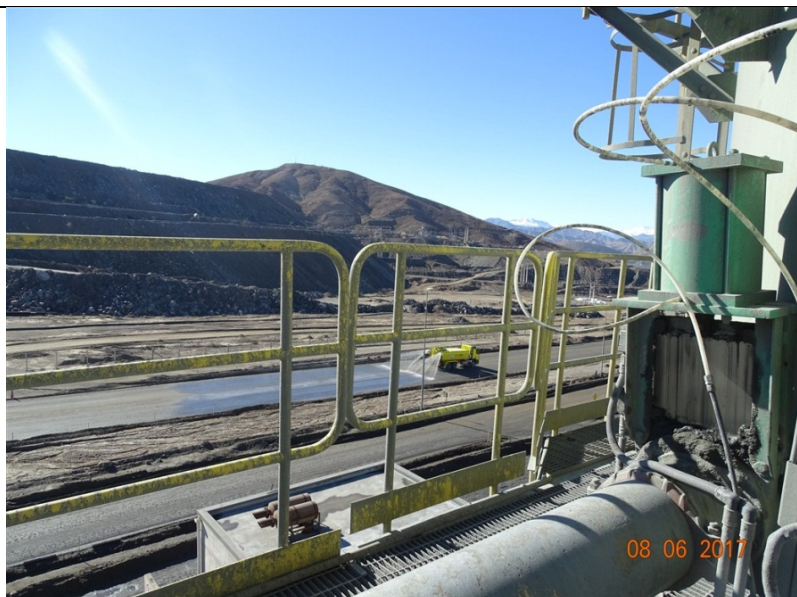
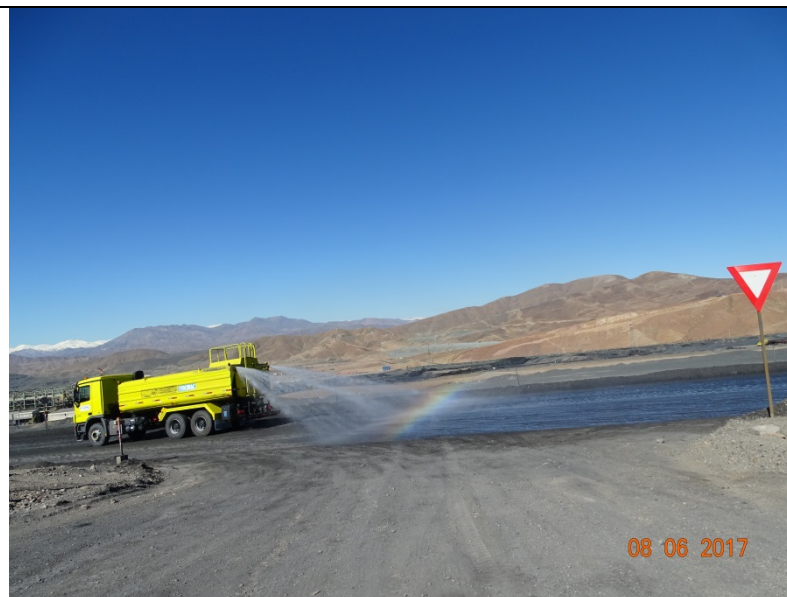
Fotografía 1.	Fecha: 08-06-2017		Fotografía 2.	Fecha: 08-06-2017	
Coordenadas DATUM WGS84 HUSO 19S	Coordenada Norte: 6.955.262	Coordenada Este: 369.821	Coordenadas DATUM WGS84 HUSO 19S	Coordenada Norte: 6.955.347	Coordenada Este: 369.213
Descripción medio de prueba: Se aprecia en imagen camión aljibe realizando labores de humectación de caminos, sector ingreso Planta Magnetita. El camino que se observa se encuentra con bischofita.			Descripción medio de prueba: Se aprecia en imagen camión aljibe realizando labores de humectación de caminos, sector caminos internos área de patio de salvataje y canchas de acopio. El camino que se observa se encuentra con bischofita.

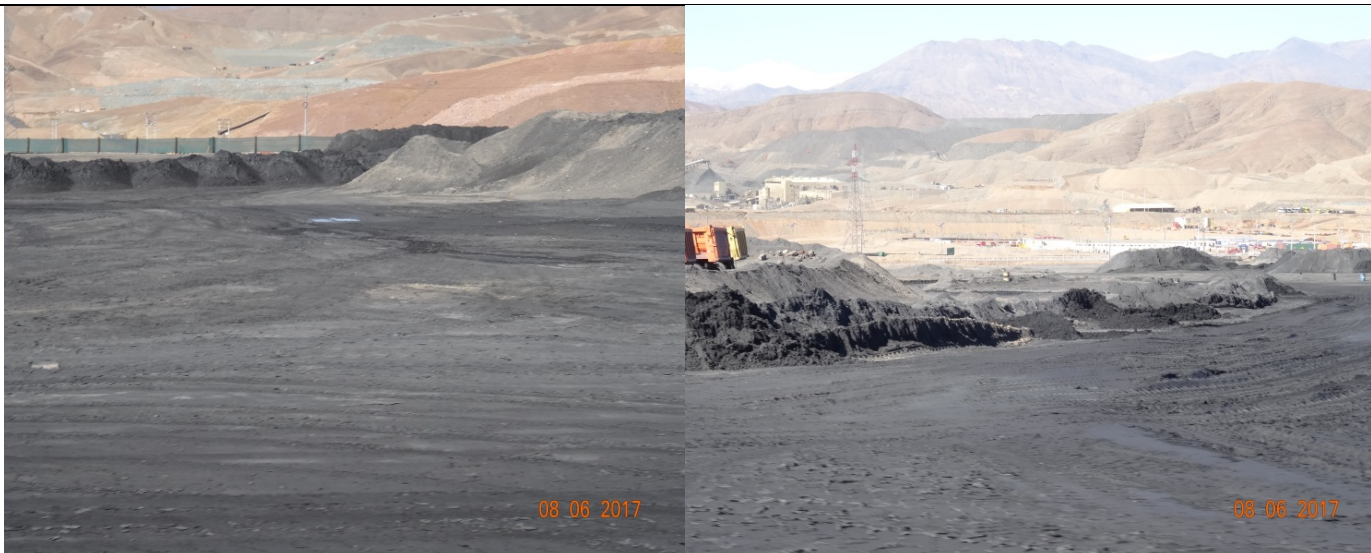
Fotografía 3.	Fecha: 08-06-2017	
Coordenadas DATUM WGS84 HUSO 19S	Coordenada Norte: 6.954.991	Coordenada Este: 369.359
Descripción medio de prueba: Se observa acopio de concentrado de Hierro (Sector N°1 de acopio) con pilas de alrededor de 10 metros de altura. Pilas y camino presentan alto contenido de humedad.

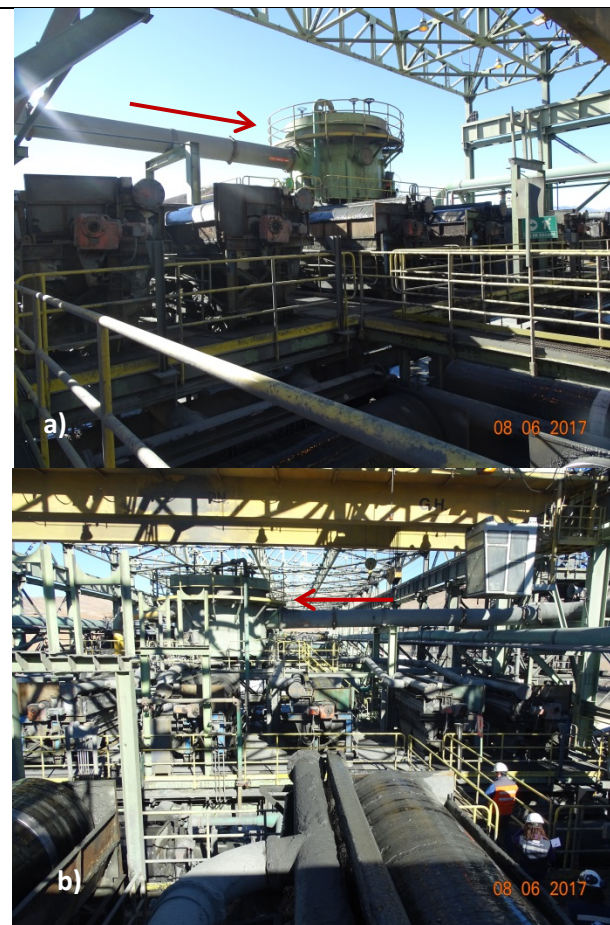
Fotografía 4.		Fecha: 08-06-2017		Fotografía 5.		Fecha: 08-06-2017	
Coordenadas DATUM WGS84 HUSO 19S	Coordenada Norte: 6.955.355	Coordenada Este: 369.789		Coordenadas DATUM WGS84 HUSO 19S	Coordenada Norte: 6.955.247	Coordenada Este: 369.756	
Descripción medio de prueba: Se aprecia emplazamiento de Planta Magnetita donde el relave fresco que proviene desde CCMC pasa desde el sector a) mediante tuberías HDPE y llega a la Planta Magnetita por medio de un puente, tal como se aprecia en la imagen b) para posteriormente ingresar a proceso por medio de dos líneas de alimentación.				Descripción medio de prueba: En la imagen se aprecia las dos líneas de ingreso a sistema de concentración magnética Rougher. a) línea 1 de ingreso de pulpa mineral a concentración magnética Rougher (flecha roja) b) línea 2 de ingreso de pulpa mineral a concentración magnética Rougher (flecha roja)

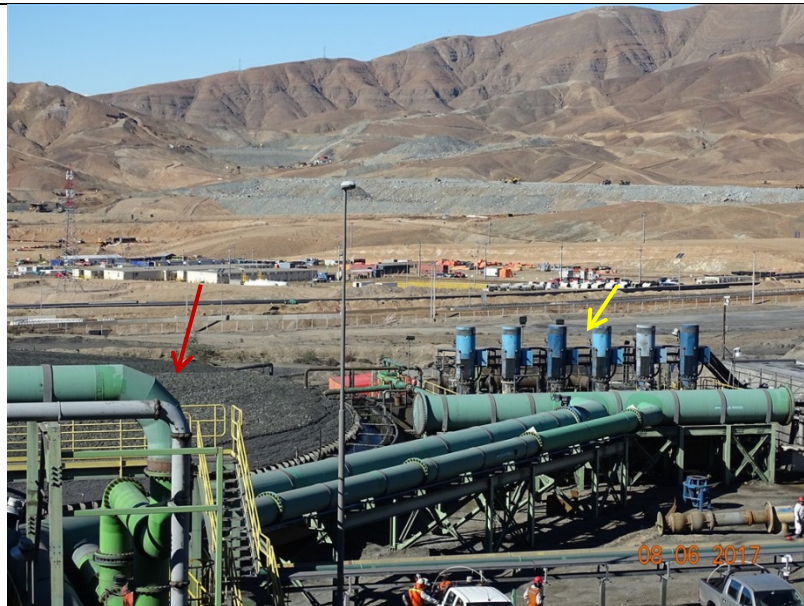
Fotografía 6.

- Espesador de relaves: Se observó el estanque de espesamiento, y a un costado sistema de recuperación de agua, el cual cuenta con bombas y sentinas que permiten la recuperación de agua que luego es enviada al proceso a través de un ducto (anillo de agua) (Ver Fotografía N°6).

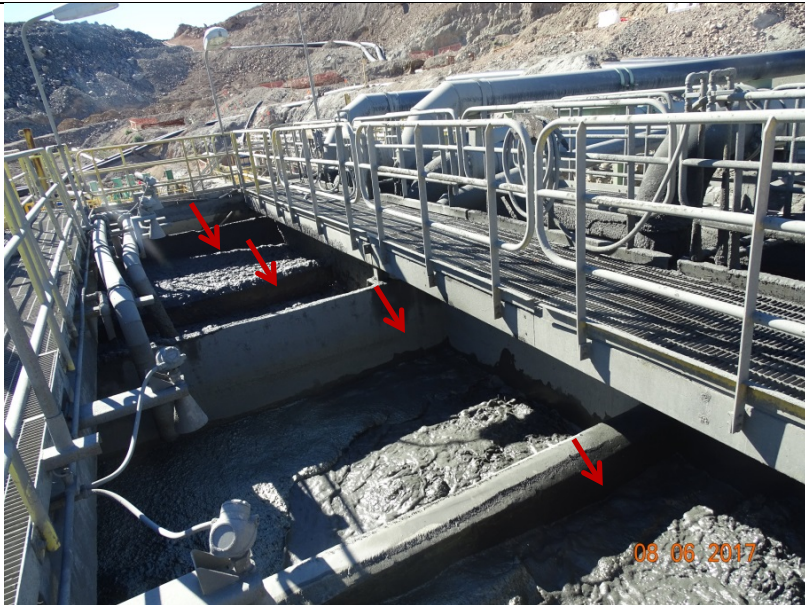
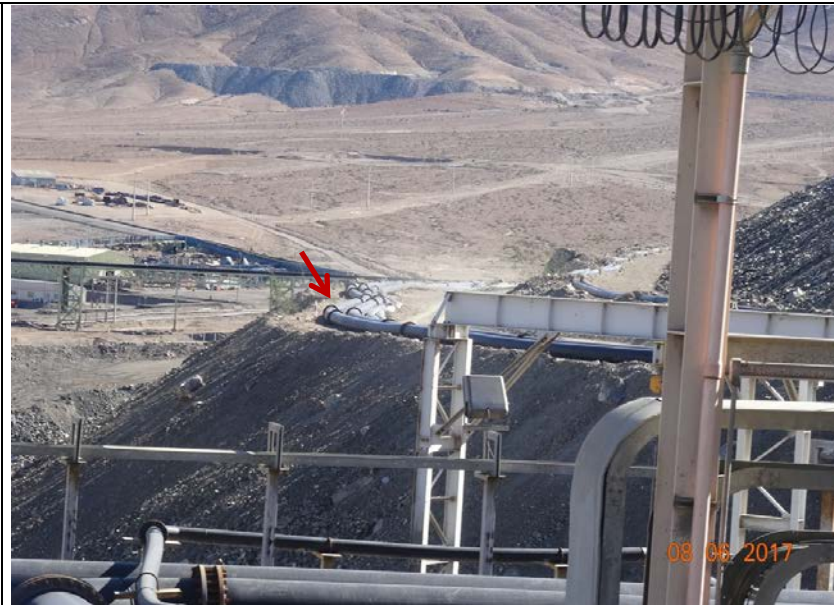
Fotografía 7.	Fecha: 08-06-2017		Fotografía 8.	Fecha: 08-06-2017	
Coordenadas DATUM WGS84 HUSO 19S	Coordenada Norte: 6.955.251	Coordenada Este: 370.399	Coordenadas DATUM WGS84 HUSO 19S	Coordenada Norte: 6.955.251	Coordenada Este: 370.399
Descripción medio de prueba: Se observa estanque gravimétrico con 4 compartimentos de hormigón donde CCMC entrega el relave fresco a CAP.			Descripción medio de prueba: El relave fresco es entregado por medio de dos tuberías de HDPE, las que son conducidas hasta Planta Magnetita. En la fotografía se aprecian 4 tuberías, dos de ellas corresponden al rechazo que es de vuelta al tranque de relaves.

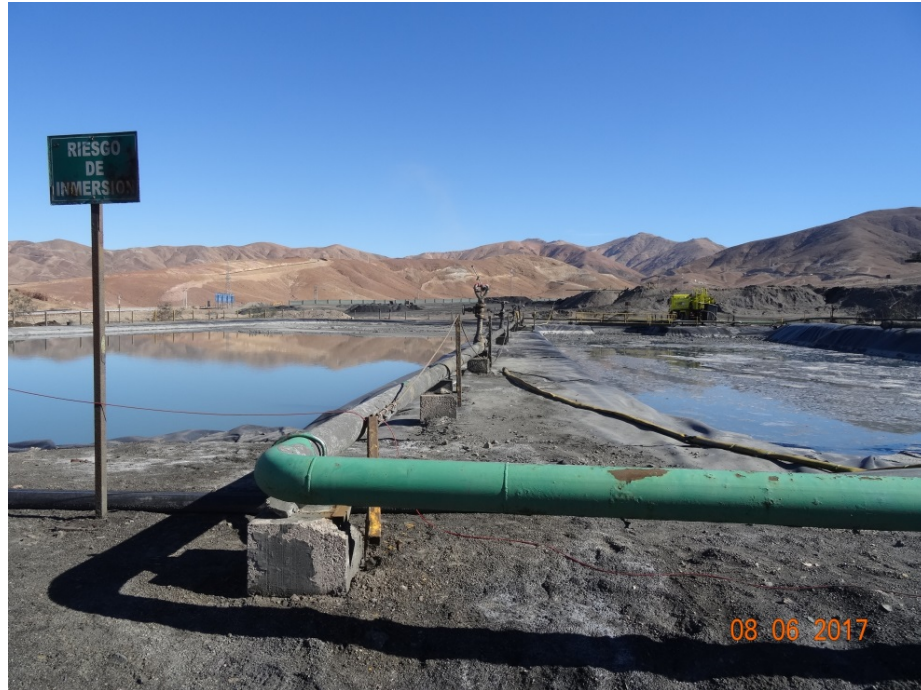
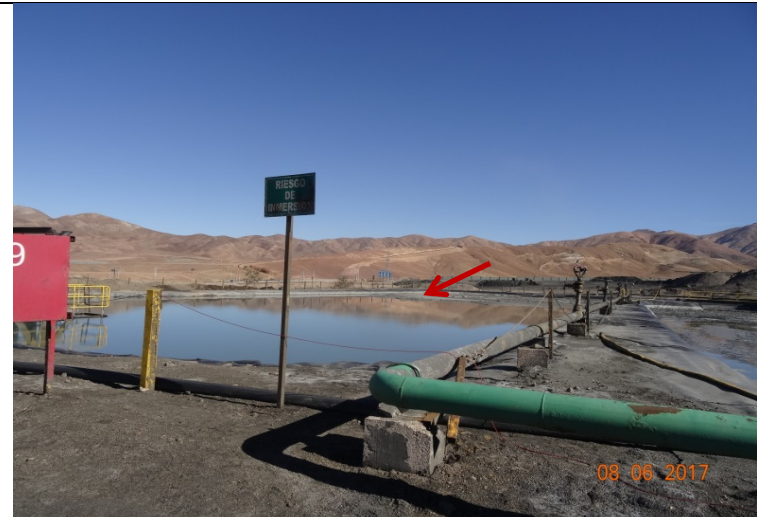
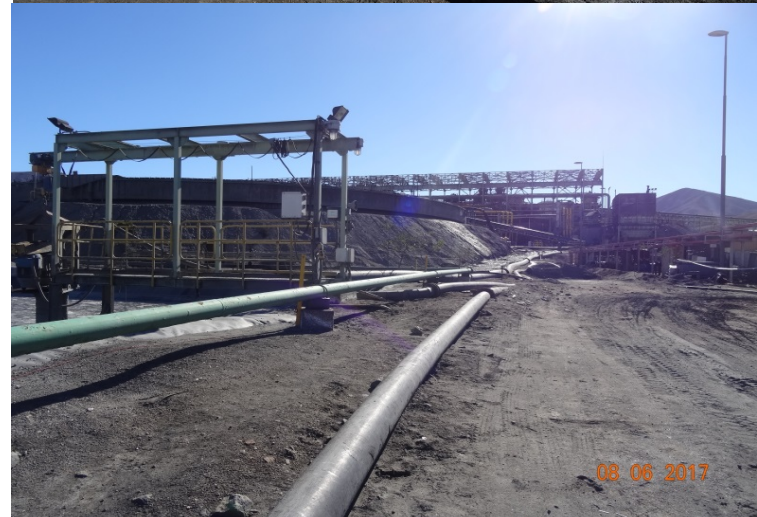
Fotografía 9.		Fecha: 08-06-2017		Fotografía 10.		Fecha: 08-06-2017	
Coordenadas DATUM WGS84 HUSO 19S	Coordenada Norte: 6.955.097	Coordenada Este: 369.865		Coordenadas DATUM WGS84 HUSO 19S	Coordenada Norte: 6.955.097	Coordenada Este: 369.865	
Descripción medio de prueba: En fotografía se observa piscina de emergencia, la que se encuentra dividida en dos por medio de un pretil.				Descripción medio de prueba: Piscina de emergencia que se encuentra en su máxima capacidad, con aguas lluvias y rebalse del proceso según lo señalado durante inspección.

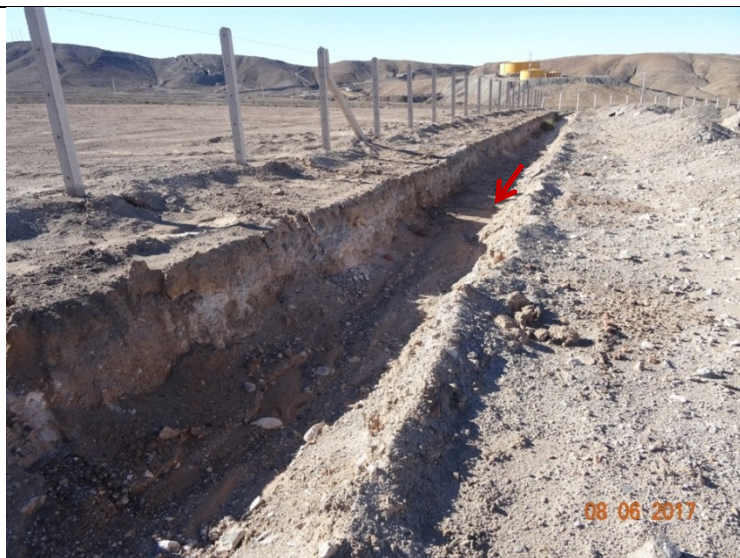
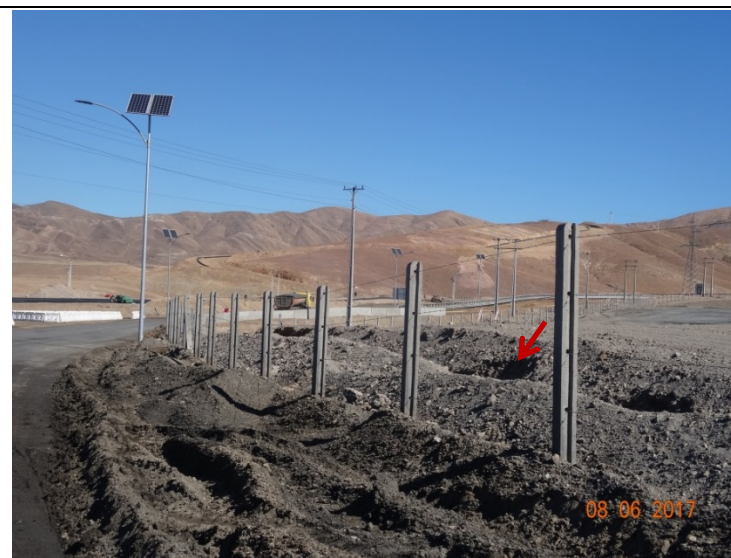
Fotografía 11.	Fecha: 08-06-2017		Fotografía 12.	Fecha: 08-06-2017	
Coordenadas DATUM WGS84 HUSO 19S	Coordenada Norte: 6.955.369	Coordenada Este: 369.149	Coordenadas DATUM WGS84 HUSO 19S	Coordenada Norte: 6.954.939	Coordenada Este: 369.962
Descripción medio de prueba: Se aprecia zanja interceptora de aguas lluvias construida en el perímetro de la propiedad.			Descripción medio de prueba: zanja interceptora de aguas lluvias en área colindante a zona de acopio N° 2, al lado de camino de acceso a planta (Flecha roja).

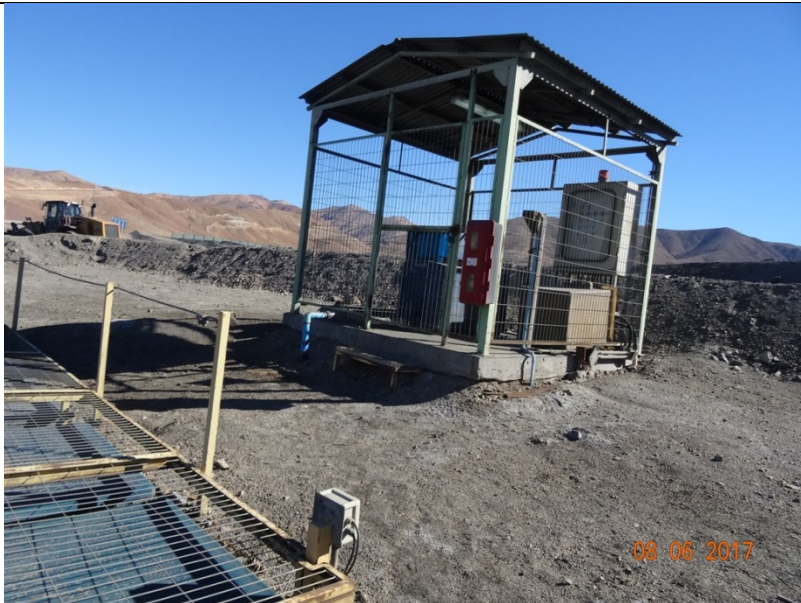
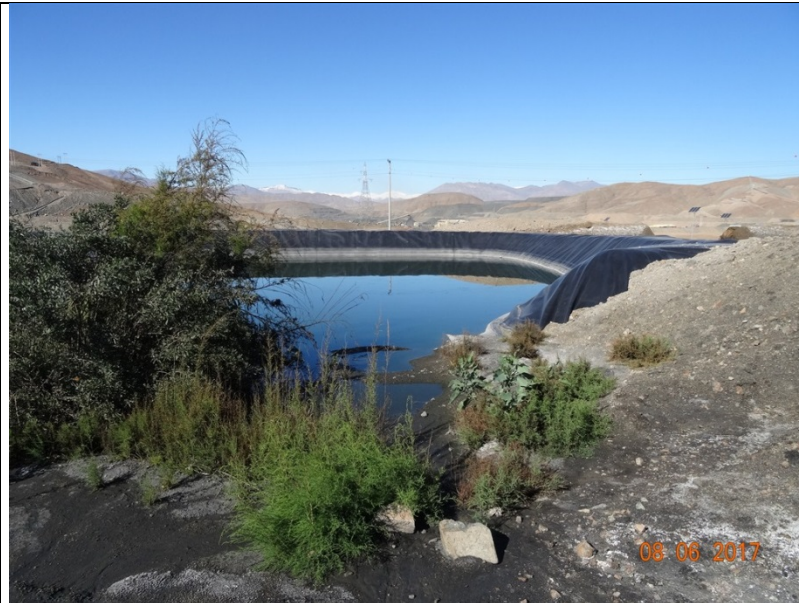
- Instalación de sistema de tratamiento de aguas servidas del tipo compacto (modular), con sistema de aireación incorporado en línea (Ver Fotografía N°13).
- Que, no se pudo observar sistema de cloración y decloración, y ante la consulta el Sr. Moller señala que el sistema de cloración consiste en el uso de pastillas de hipoclorito de sodio, lo cual fue corroborado por el Sr. David Videla, encargado de medio ambiente planta y puerto.
- Que adyacente a la PTAS se encuentra una piscina de almacenamiento de aguas tratadas correspondiente al efluente de la planta que de acuerdo a lo señalado por Sr. Moller es utilizada para riego de caminos. No se constató la presencia de estanque de almacenamiento de 1.550 m³ en el área (Ver Fotografía N°14).

Fotografía 13.	Fecha: 08-06-2017		Fotografía 14.	Fecha: 08-06-2017	
Coordenadas DATUM WGS84 HUSO 19S	Coordenada Norte: 6.955.018	Coordenada Este: 369.921	Coordenadas DATUM WGS84 HUSO 19S	Coordenada Norte: 6.954.996	Coordenada Este: 369.919
Descripción medio de prueba: Sector de emplazamiento de planta de tratamiento de aguas servidas.			Descripción medio de prueba: Se observa piscina de almacenamiento de los efluentes de la planta de tratamiento de aguas servidas.

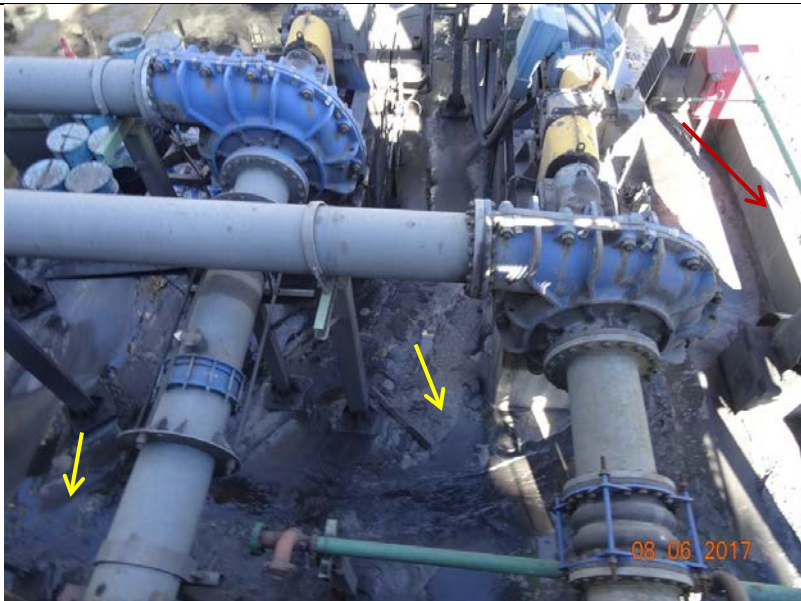
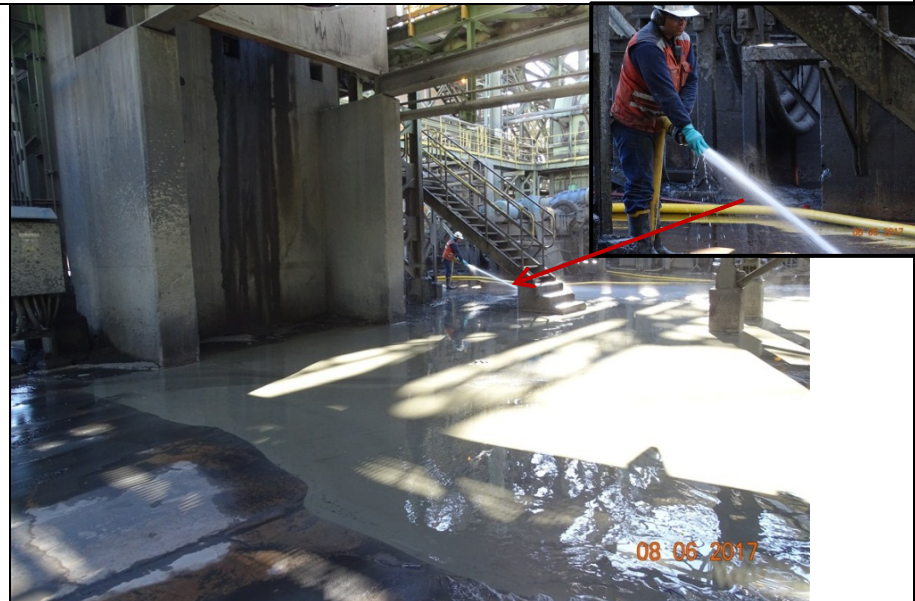
Fotografía 15.		Fecha: 08-06-2017		Fotografía 16.		Fecha: 08-06-2017	
Coordenadas DATUM WGS84 HUSO 19S		Coordenada Norte: 6.955.240	Coordenada Este: 369.758	Coordenadas DATUM WGS84 HUSO 19S		Coordenada Norte: 6.955.213	Coordenada Este: 369.714
Descripción medio de prueba: Se aprecia contorno perimetral de hormigón (flecha rioja), además se visualiza la base con bastante pulpa y agua acumulada (flecha amarilla).				Descripción medio de prueba: En fotografía es posible apreciar funcionario de la empresa operando una manguera con el objetivo de limpiar los restos de pulpa que se encuentran dentro del pretil de hormigón, las aguas son canalizadas hacia una rejilla central y con una bomba de piso es derivada al espesador de relave.

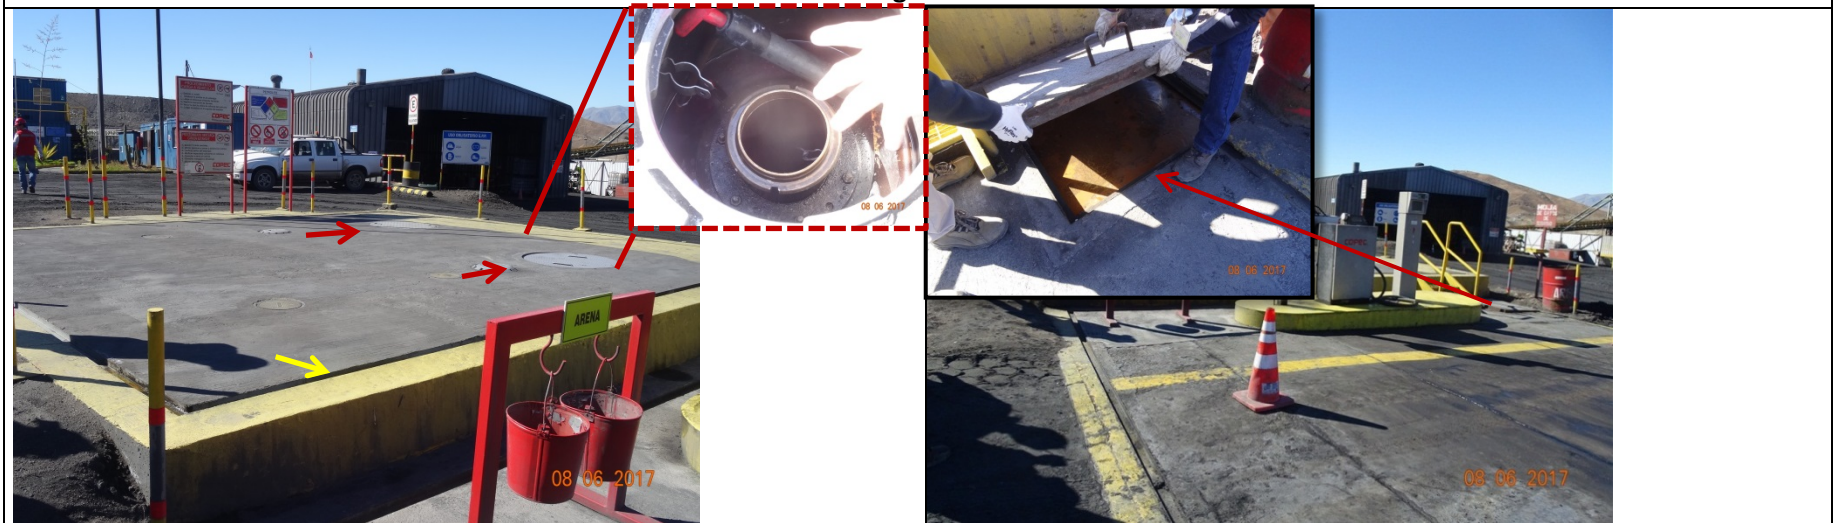
Fotografía 17.	Fecha: 08-06-2017		Fotografía 18.	Fecha: 08-06-2017	
Coordenadas DATUM WGS84 HUSO 19S	Coordenada Norte: 6.955.074	Coordenada Este: 369.465	Coordenadas DATUM WGS84 HUSO 19S	Coordenada Norte: 6.955.059	Coordenada Este: 369.479
Descripción medio de prueba: Estación de suministro de combustible con dos estanques soterrados (flechas rojas). Se observa en imagen ampliada interior de uno de los estanques. Además se aprecia sistema de contención de derrame (canaletas) que no tienen altura suficiente para albergar volumen igual al 110% del mayor de los estanques (flecha amarilla).			Descripción medio de prueba: Se aprecia a un costado de estanque de suministro de combustible isla petrolera y una cámara de contención de derrame (imagen ampliada), la cual se encontraba en su interior con agua hasta su máxima capacidad.

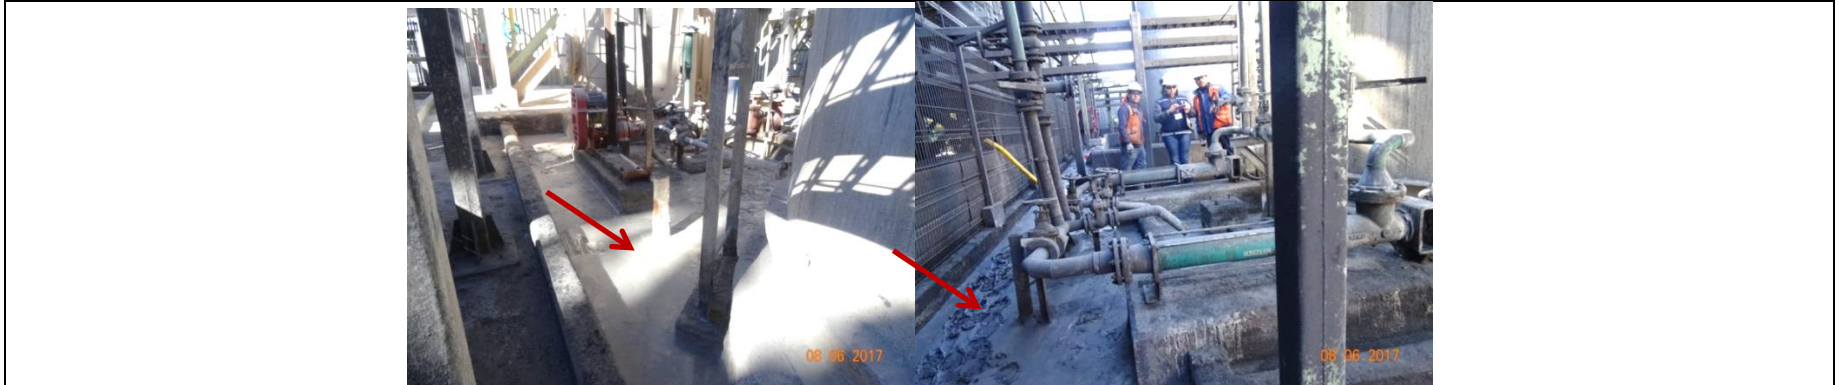
Fotografía 23.	Fecha: 08-06-2017
-----------------------	--------------------------

- Que de acuerdo a lo señalado por el Sr. Álvarez en caso de contingencia todos los residuos son bombeados al sistema de recuperación de agua (Ver Fotografía N°23).

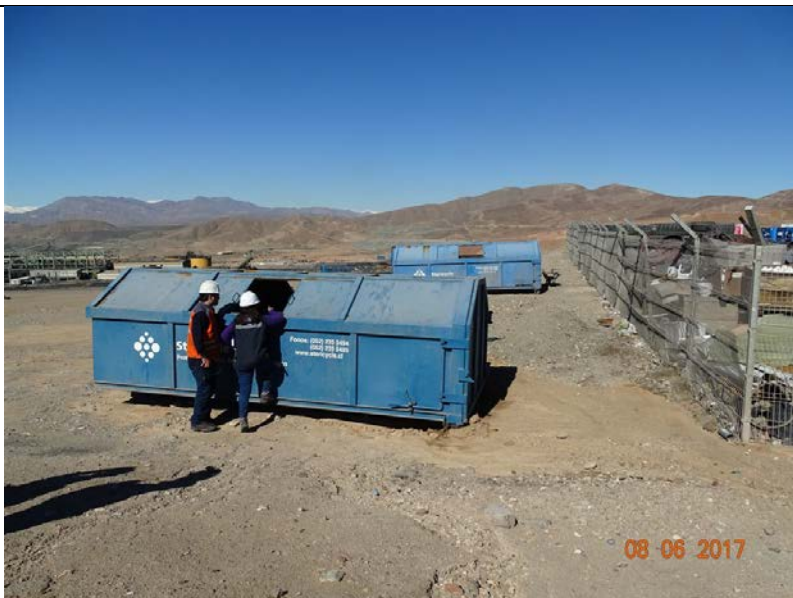
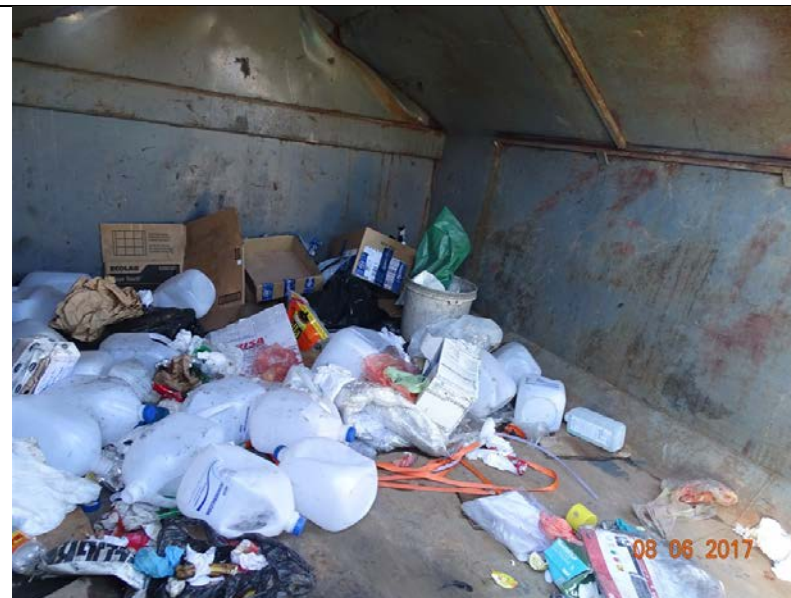
Fotografía 24.		Fecha: 08-06-2017		
Coordenadas DATUM WGS84 HUSO 19S	Coordenada Norte: 6.955.410	Coordenada Este: 369.250	Fotografía 25.	Fecha: 08-06-2017
Descripción medio de prueba: En el sector posterior al patio de salvataje se emplazan dos contenedores de residuos asimilables a domiciliario. Se puede apreciar en fotografía que dichos contenedores no se encuentran en área que cuente con cierre perimetral, acceso restringido, señalética, extintor y suelo impermeable.		Descripción medio de prueba: En el interior de los contenedores se aprecian , plásticos, cartones, envases de agua desmineralizada, materia orgánica, etc.

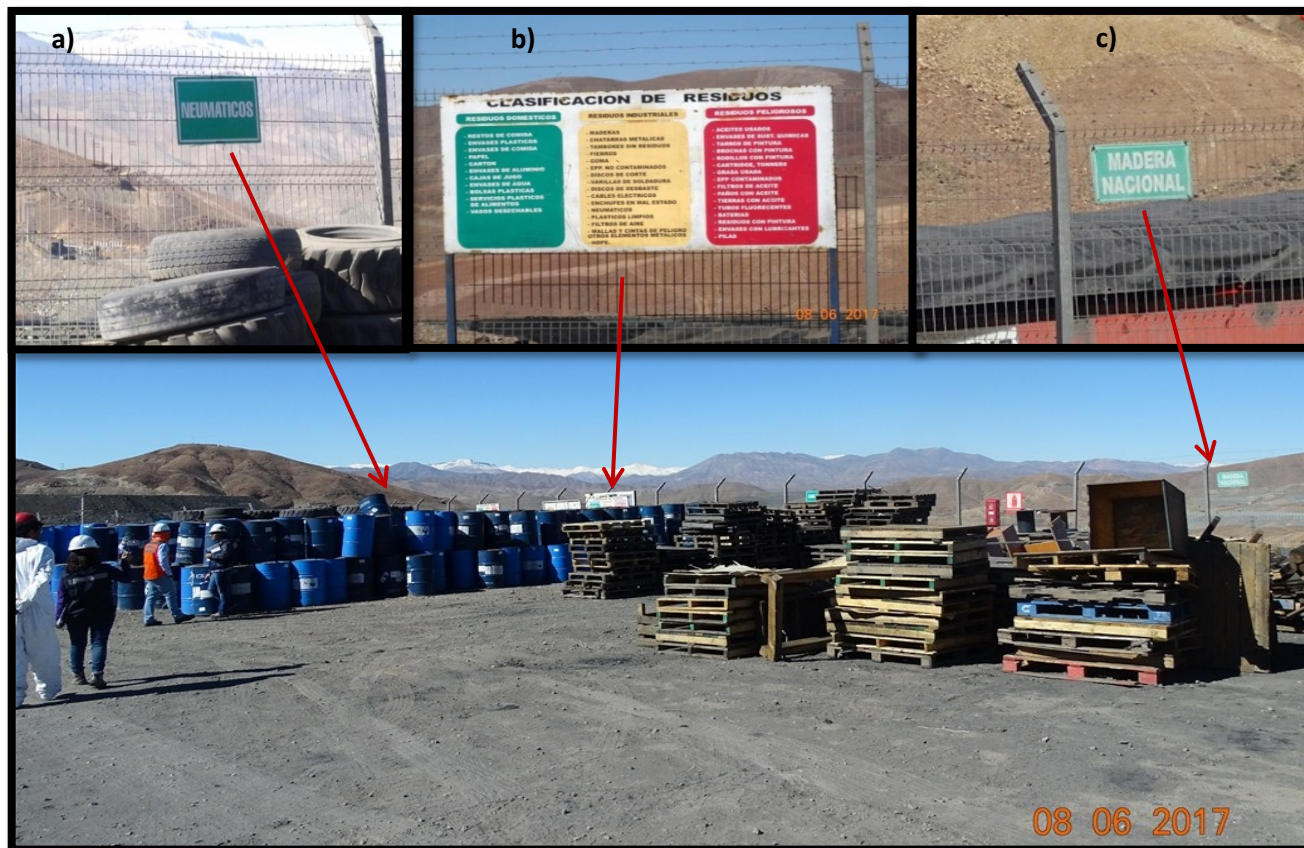
Hechos: Durante la actividad de inspección, se constató: <ul style="list-style-type: none">• Al acudir a esta estación, la instalación de almacenamiento de residuos industriales no peligrosos, de forma segregada, chatarra, neumáticos, madera, gomas, etc. (Ver Fotografía N°26).• Que los residuos se encontraban señalizados, identificados y delimitados (Ver Fotografía N°27).	
Resultados examen de Información: <u>Antecedentes provistos por el Titular mediante carta PACG-CA-O-025-NAG de fecha 20.06.2017 (Anexo 2).</u> - <u>Registro de ingreso de residuos al patio de salvataje del último trimestre.</u> A través de Ordinario O.R.A N°213 de fecha 23 de junio de 2017 (Anexo 3), esta Superintendencia encomendó la revisión de los antecedentes remitidos por el Titular a la Seremi de Salud, quien dio respuesta por medio del Ordinario Reservado N°03 de fecha 18 de julio de 2017 (Anexo 4), respecto del ingreso de residuos al patio de salvataje del último semestre: <i>“En acta se solicitó el registro de ingreso de residuos sólidos industriales no peligrosos al patio de salvataje. En el anexo 29 presenta los registros de ingreso para los meses de marzo, abril, mayo y junio de 2017. No se tienen observaciones.</i>

Descripción medio de prueba: En imagen se aprecia: a) Patio de residuos sólidos, b) acopio de chatarras, c) acopio de neumáticos, d) acopio tambores, e) acopio de maderas nacionales e internacionales.

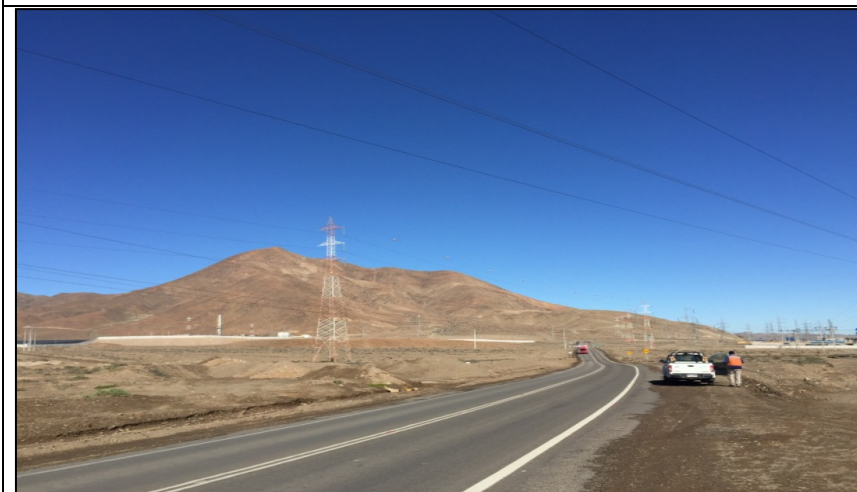
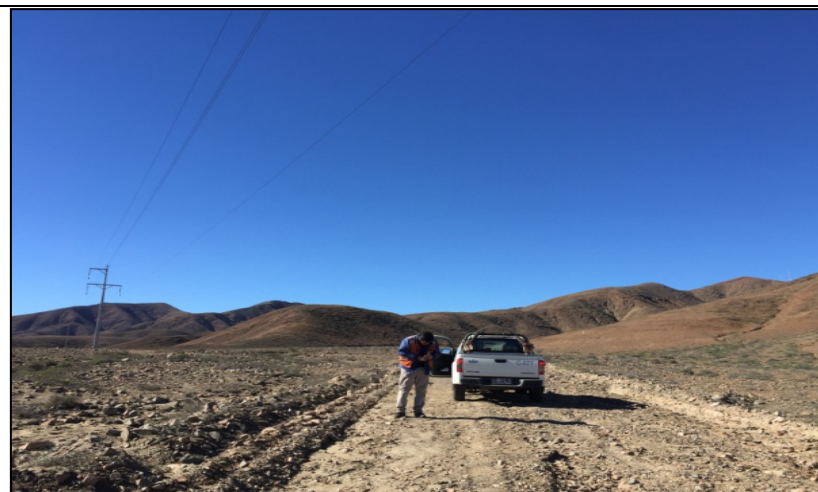
- Se recorrió el trazado de la LTE Planta Magnetita en compañía de Sr. José Luis Valencia – Jefe mantenimiento eléctrico planta magnetita, donde se evidencia en terreno que la LTE Planta Magnetita atraviesa el camino públicos ruta C-391 (Ver Fotografía N° 30), lo cual fue corroborado con plano de título suministro eléctrico planta magnetita – planta general cruces líneas y caminos Cardones – Magnetita, entregado en la fiscalización por éste último (Ver Registro N°21 y Registro N° 22).

Fotografía 30.	Fecha: 08-06-2017		Fotografía 31.	Fecha: 08-06-2017	
Coordenadas DATUM WGS84 HUSO 19S	Coordenada Norte: 6.958.939	Coordenada Este: 363.684	Coordenadas DATUM WGS84 HUSO 19S	Coordenada Norte: 6.958.970	Coordenada Este: 364.961
Descripción medio de prueba: Se aprecia Cruce LTE ruta C-391.			Descripción medio de prueba: Se aprecia Cruce LTE ruta C-463

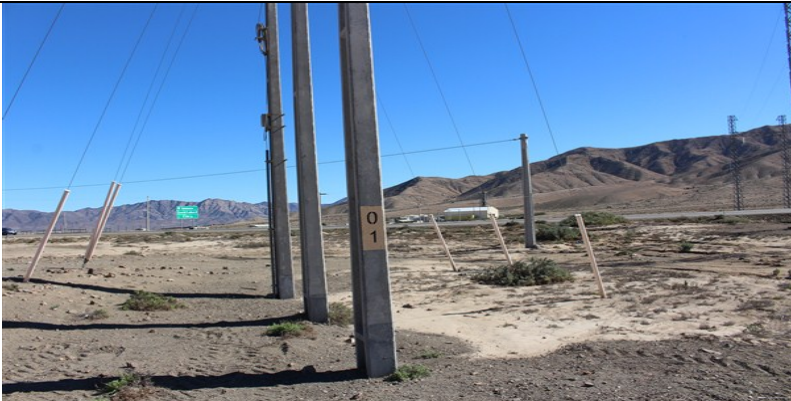
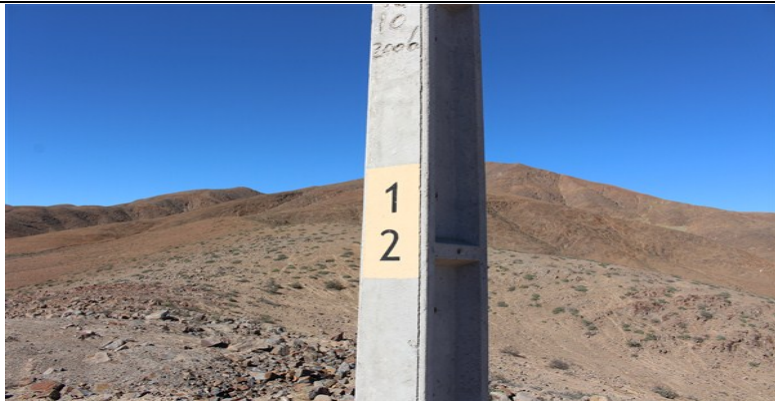
Fotografía 32.	Fecha: 08-06-2017		Fotografía 33.	Fecha: 08-06-2017	
Coordenadas DATUM WGS84 HUSO 19S	Coordenada Norte: 6.958.835	Coordenada Este: 362.991	Coordenadas DATUM WGS84 HUSO 19S	Coordenada Norte: 6.958.969	Coordenada Este: 364.786
Descripción medio de prueba: En la Fotografía se aprecia inicio de la Línea de Transmisión Eléctrica (Poste N°1)			Descripción medio de prueba: Se aprecia Poste N°12 de la Línea de Transmisión Eléctrica ubicado en condición de ladera.

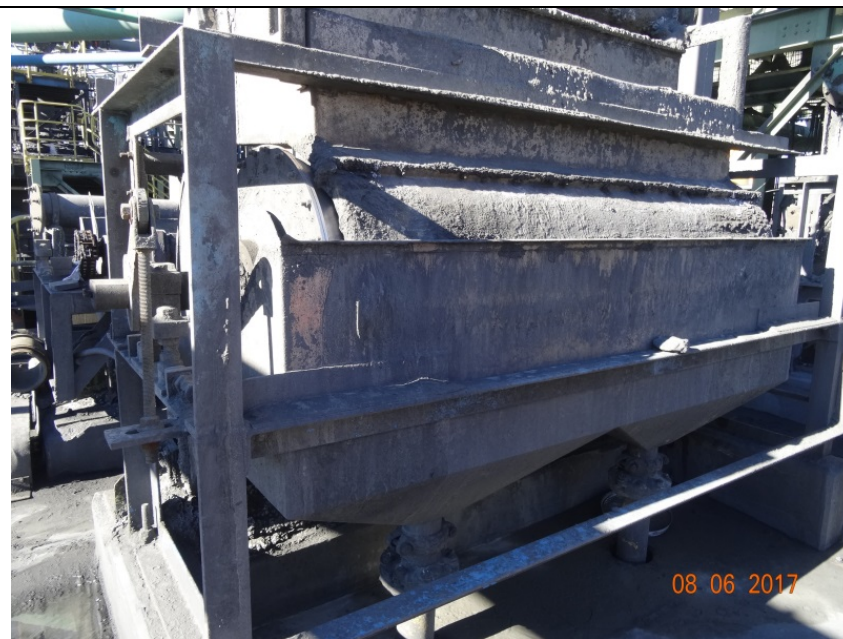
- Que no se construyeron piscinas desaguadoras (Fotografía N°36), lo cual fue corroborado por el Sr. Adolph Moller, quien señaló que no fue necesaria la implementación de estas piscinas como se señaló en la evaluación ambiental, debido a que en la planta desaguadora se realiza todo el proceso.
- Que la planta desaguadora, está constituida por 10 desaguadores, uno de los cuales se encontraba sin funcionamiento al momento de la inspección debido a que se encuentra en mantención según lo informado por el Sr. Moller (Fotografía N°37).

Fotografía 36.	Fecha: 08-06-2017		Fotografía 37.	Fecha: 08-06-2017	
Coordenadas DATUM WGS84 HUSO 19S	Coordenada Norte: 6.955.104	Coordenada Este: 369.645	Coordenadas DATUM WGS84 HUSO 19S	Coordenada Norte: 6.955.226	Coordenada Este: 369.679
Descripción medio de prueba: Vista general de área de ubicación de acuerdo a planta general de la planta presentado en DIA para las piscinas desaguadoras. Se observa que no fueron construidas, solo observándose el depósito de acopio de Concentrado, el cual presenta alta humedad (flecha).			Descripción medio de prueba: Desaguador rotativo de planta desaguadora, el cual al momento de la inspección se encontraba sin funcionamiento.

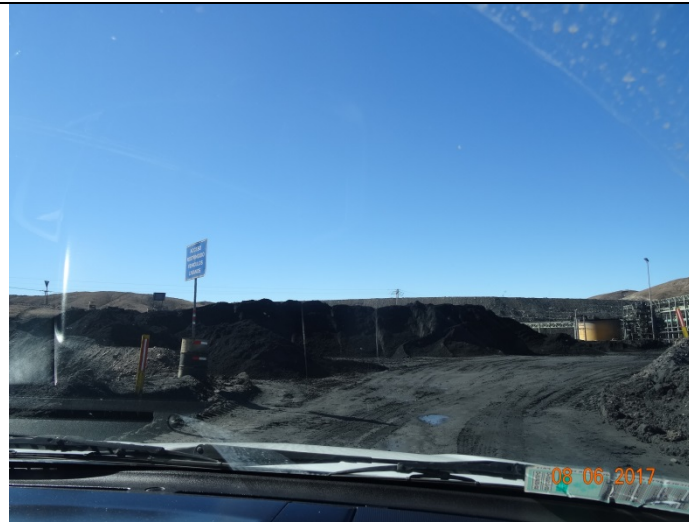
Fotografía 38.	Fecha: 08-06-2017	
Coordenadas DATUM WGS84 HUSO 19S	Coordenada Norte: 6.955.162	Coordenada Este: 369.498
Descripción medio de prueba: Camino interno de área de acopio con un ancho aproximado de 20 metros

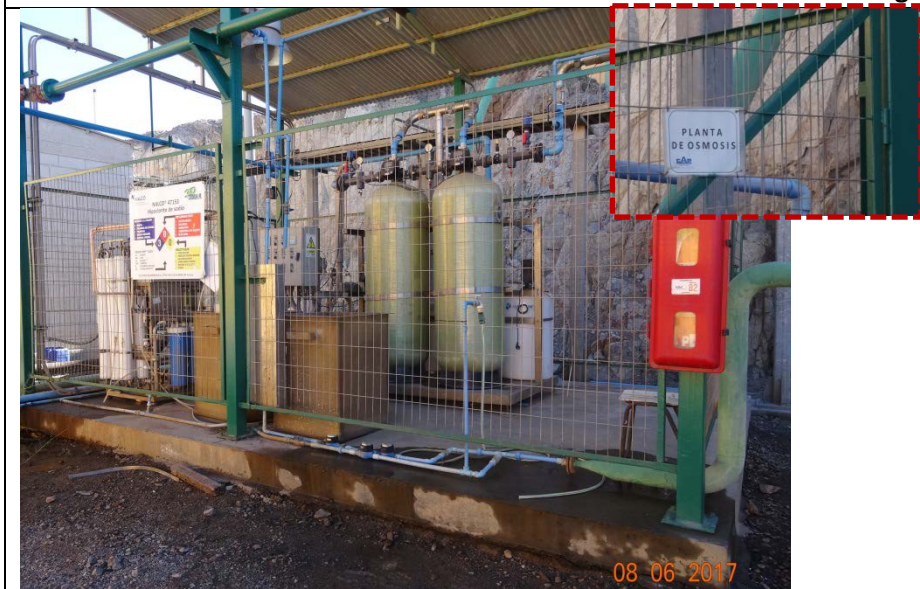
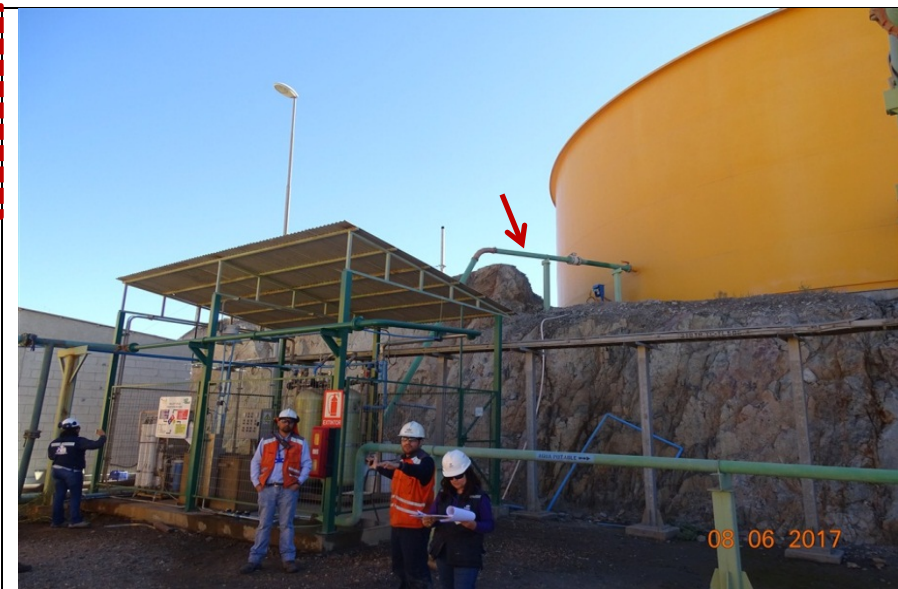
Fotografía 40.		Fecha: 08-06-2017		Fotografía 41.		Fecha: 08-06-2017	
Coordenadas DATUM WGS84 HUSO 19S	Coordenada Norte: 6.955.105	Coordenada Este: 369.470		Coordenadas DATUM WGS84 HUSO 19S	Coordenada Norte: 6.955.653	Coordenada Este: 369.484	
Descripción medio de prueba: Se observa sector de emplazamiento de la Planta de Osmosis Inversa (PTOI)				Descripción medio de prueba: En fotografía se observa estanque de acumulación de aguas de 6.000 m ³ , de donde el agua pasa a la PTOI a través de una tubería (flecha).

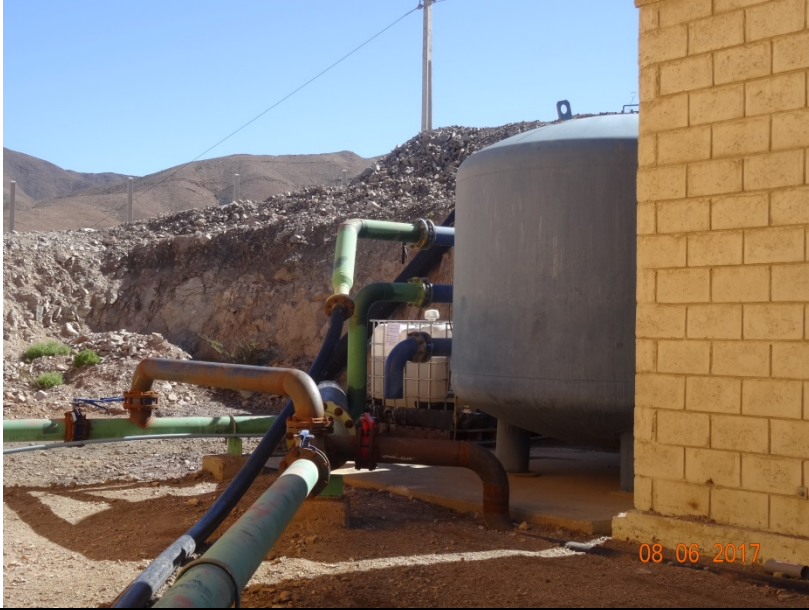
- La implementación de Planta de Tratamiento de Osmosis Inversa (PTOI), con estanque, sistema de cloración y tuberías correspondientes. (Ver Fotografía N°40)
- Que de acuerdo a lo señalado por Sr. Moller, el agua a tratar proviene de un pozo ubicado en sector Viñita Azul y llega a un depósito (estanque) de acumulación de 6.000 m³, de donde el agua pasa a la PTOI (Ver Fotografía N°41), luego de su tratamiento es conducida a un estanque de una capacidad de 40 m³, y desde éste es distribuido a la Planta Magnetita para su consumo (Ver Fotografía N°42).
- Que en esta misma área se observan otros estanques, uno de agua de procesos con una capacidad de 400 m³, otro de red de incendio de 100 m³ y un estanque adicional de aguas de sello de 400 m³ (Ver Fotografía N°43).
- Que consultado el Sr. Moller por el estanque de aguas servidas de 1.550 m³, este responde que se encuentra al lado de la PTAS.

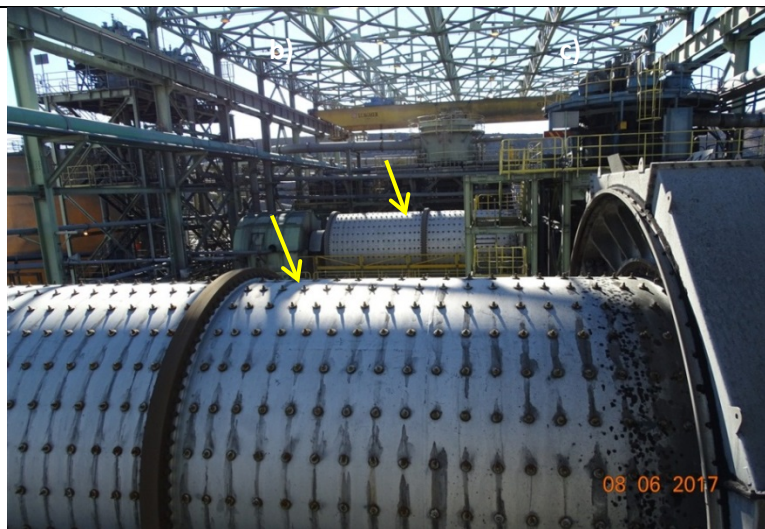
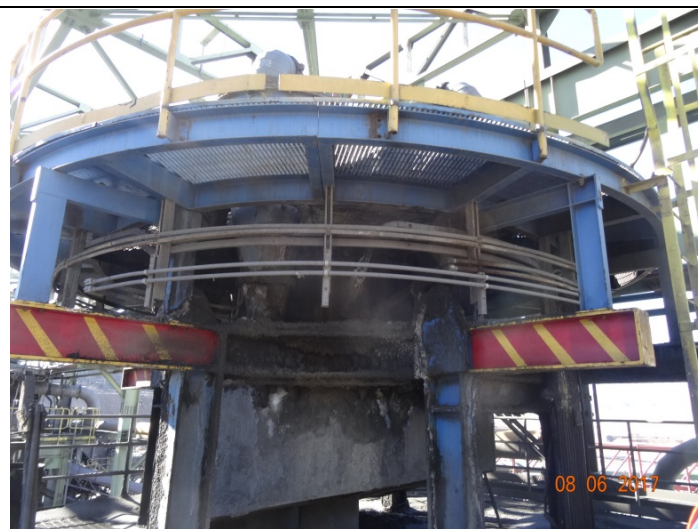
Fotografía 46.

- **Circuito de Molienda:** Se visitó este punto, observando dos molinos de bolas en funcionamiento al momento de la inspección (Ver Fotografía N° 46) y una batería de hidrociclones el cual separa partículas gruesas (Ver Fotografía N° 47). Según lo señalado por el Sr. Moller no hay estanque agitador en esta etapa.

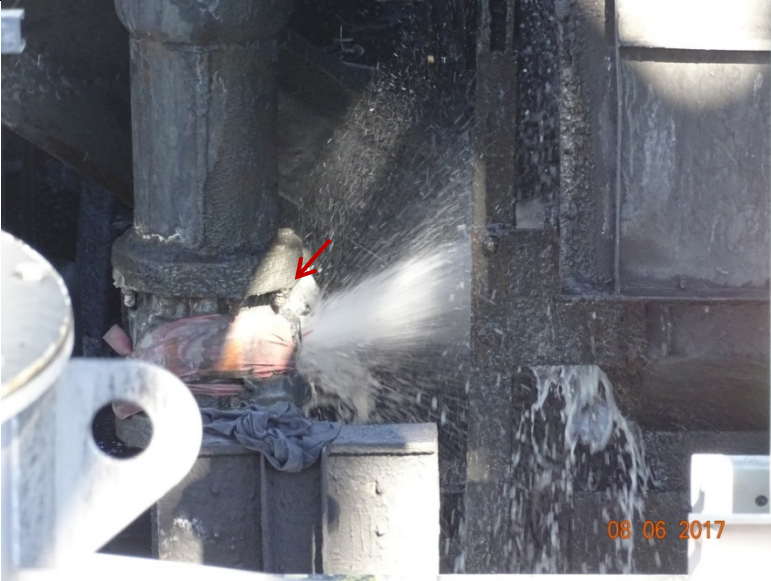
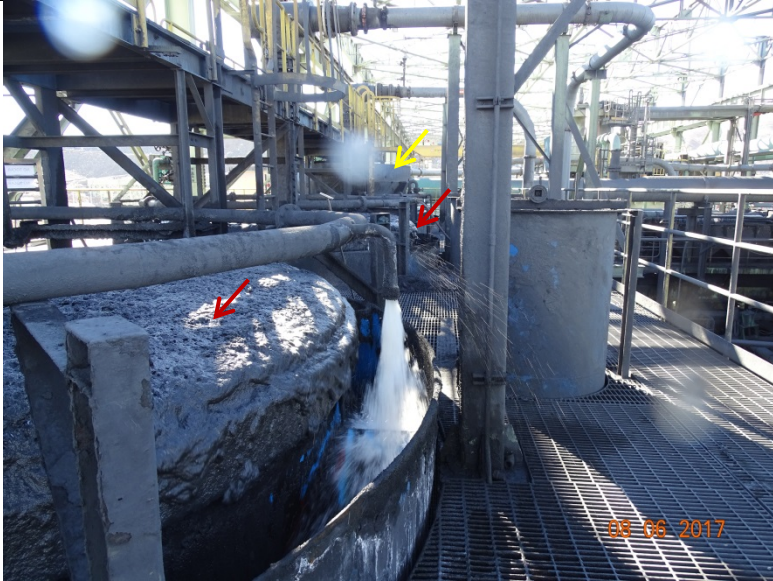
Fotografía 50.	Fecha: 08-06-2017	Fotografía 51.	Fecha: 08-06-2017		
Coordenadas DATUM WGS84 HUSO 19S	Coordenada Norte: 6.955.199	Coordenada Este: 369.713	Coordenadas DATUM WGS84 HUSO 19S	Coordenada Norte: 6.955.180	Coordenada Este: 369.683
Descripción medio de prueba: Rotura de válvula en el proceso de concentración magnética finisher.			Descripción medio de prueba: Colector de sílice en sector de proceso de Flotación Neumática Inversa (Flecha amarilla) y dos líneas de concentración (Flechas rojas) en funcionamiento al momento de la inspección.

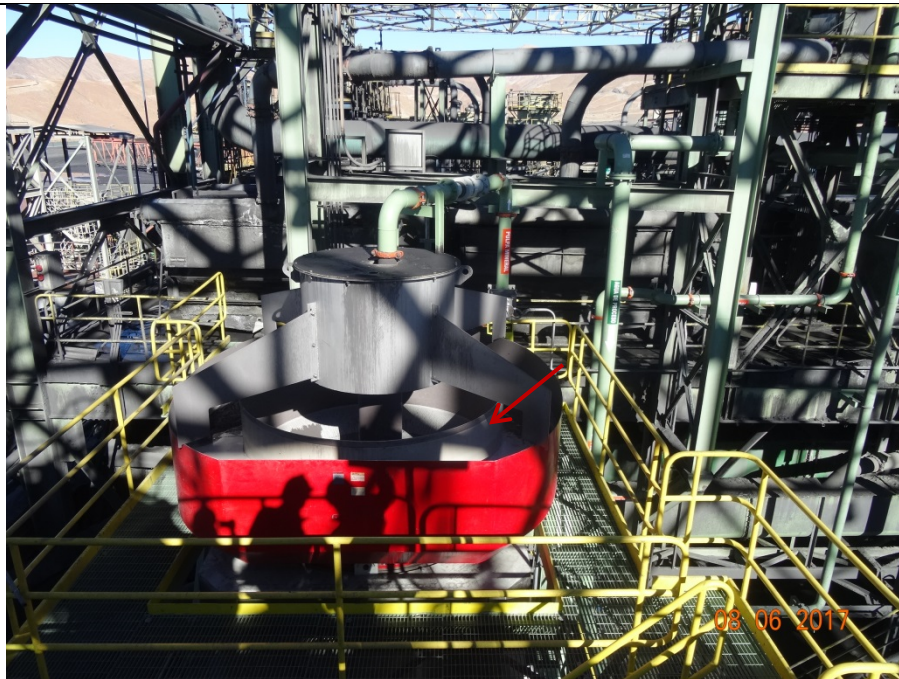
Fotografía 52.	Fecha: 08-06-2017	
Coordenadas DATUM WGS84 HUSO 19S	Coordenada Norte: 6.955.209	Coordenada Este: 369.710
Descripción medio de prueba: Nuevo sistema de celda magnética de concentración que se encuentra en estudio para reemplazar a futuro concentración neumática.

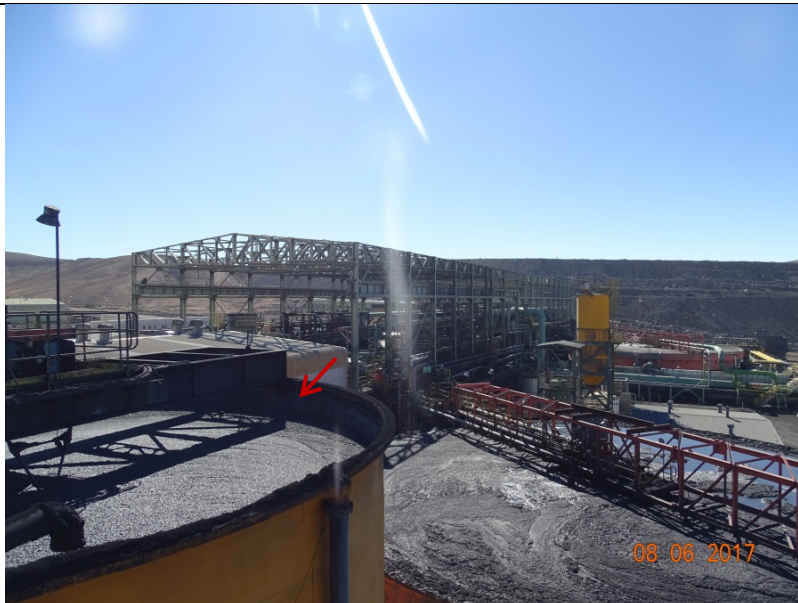
Fotografía 53.

- Estanques agitadores: La presencia de un estanque agitador de almacenamiento, lugar donde además se adiciona cal (óxido de calcio) para proteger de la corrosión al ducto, de acuerdo a lo señalado por el Sr. Moller (Ver Fotografía N°53).

Descripción medio de prueba: estanque agitador de almacenamiento (flecha roja), lugar donde además se adiciona cal (óxido de calcio) para proteger de la corrosión al ducto.
