INFORME DE FISCALIZACIÓN AMBIENTAL

PROYECTO PLANTA DE MAGNETITA

DFZ-2017-3471-III-RCA-IA

SEPTIEMBRE, 2017

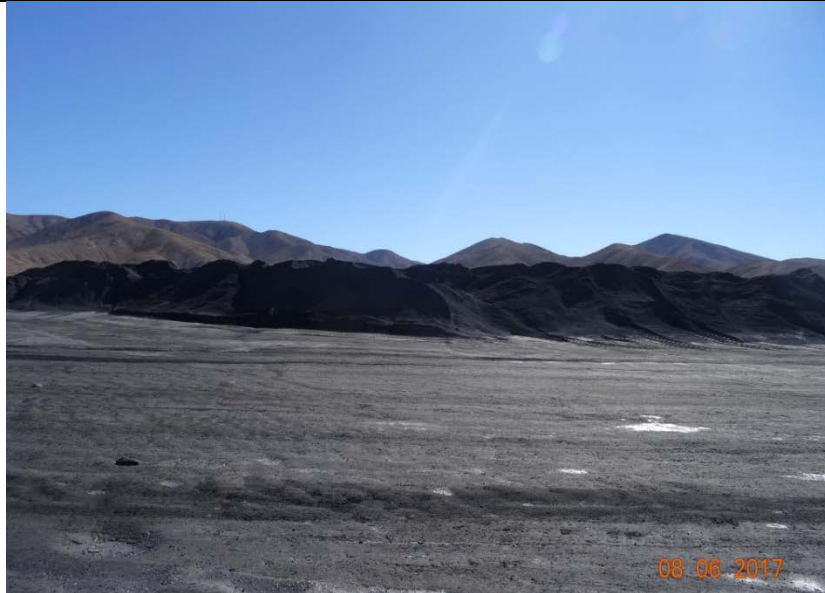
Fotografía 54.	Fecha: 08-06-2017	
Coordenadas DATUM WGS84 HUSO 19S	Coordenada Norte: 6.954.937	Coordenada Este: 369.286
Descripción medio de prueba: Zona de acopio N° 2 de concentrado, el cual al momento de la inspección presentaba material acopiado, que correspondería según lo señalado a material de rechazo proveniente Mina de Los Colorados.

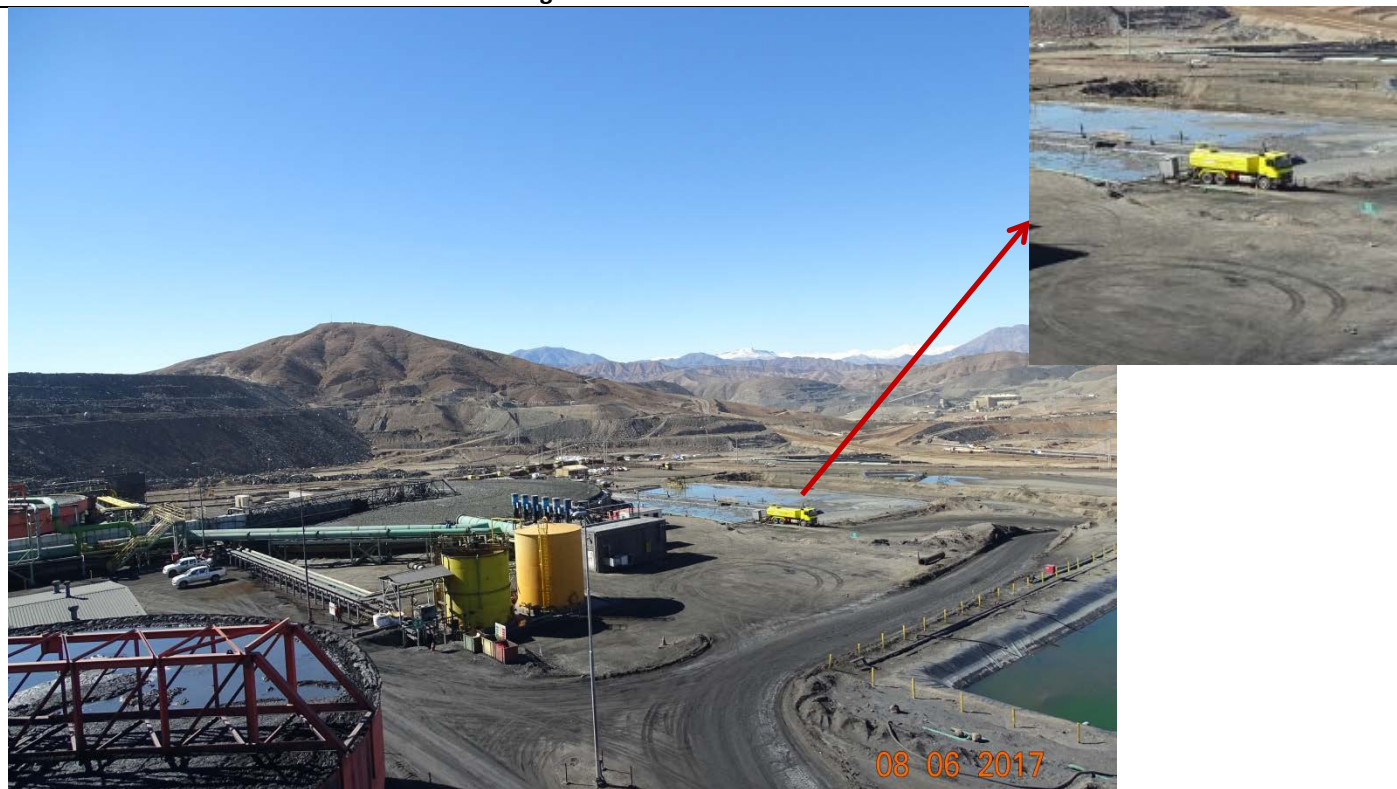
Fotografía 55.	Fecha: 08-06-2017	
Coordenadas DATUM WGS84 HUSO 19S	Coordenada Norte: 6.955.104	Coordenada Este: 369.648
Descripción medio de prueba: Vista desde estanque agitador, donde se aprecia camión aljibe a un costado de piscina de emergencia haciendo maniobra de carga de agua.
