INFORME TÉCNICO DE FISCALIZACIÓN AMBIENTAL

Programa de Cumplimiento

PISCICULTURA QUETROLEUFUE

DFZ-2016-2806-IX-PC-IA

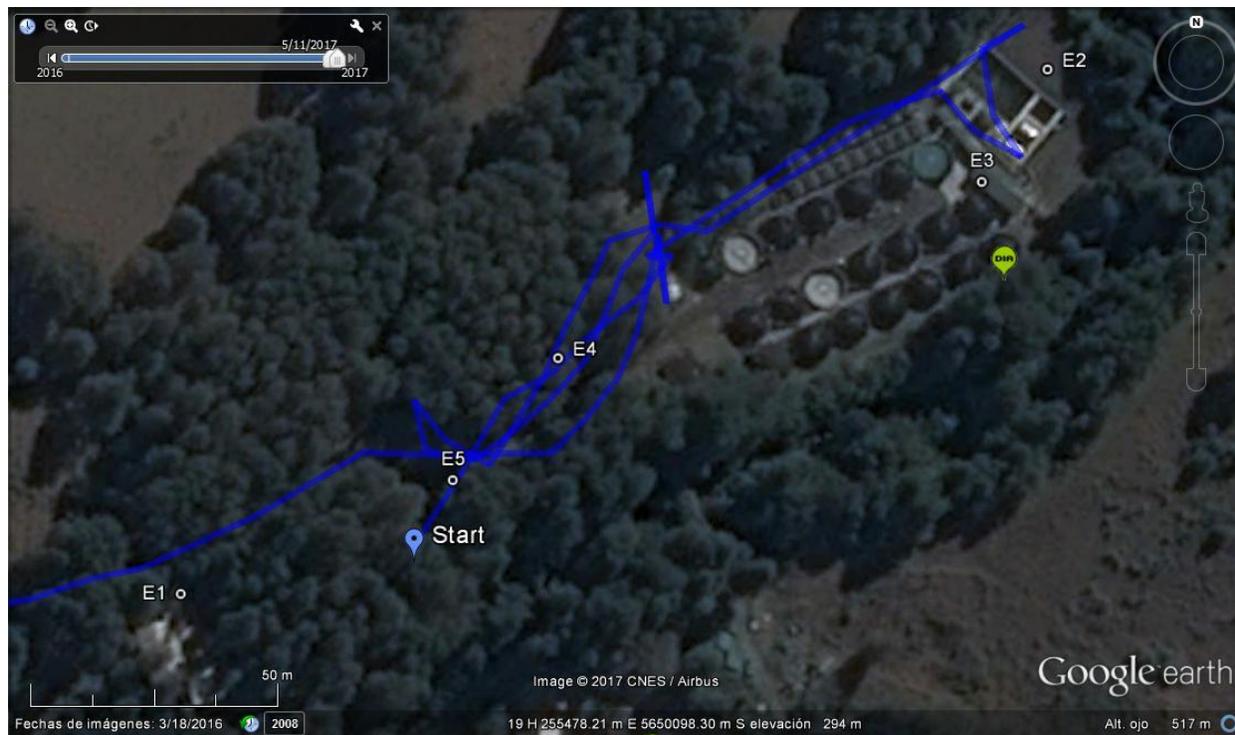
Figura 1. Recorrido realizado en Piscicultura Quetroleufu, Pucón, en inspección ambiental del día 26 de agosto del 2016 (Fuente: Google Earth, 2017).

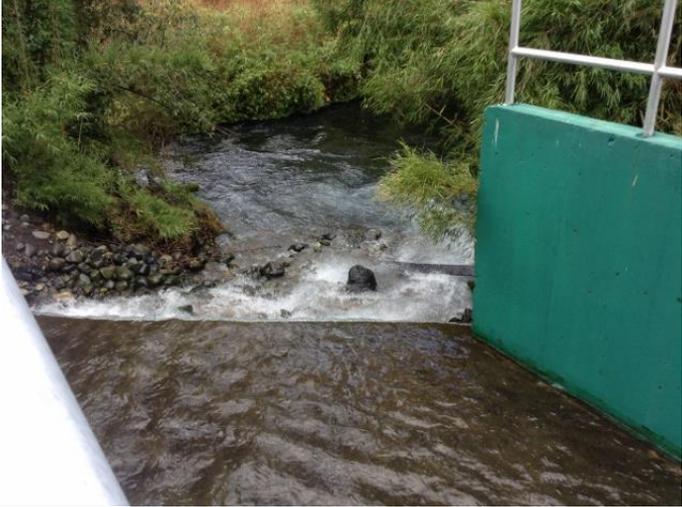
Hechos, actos y omisiones que constituyen la infracción: No mantener limpio el cuerpo receptor de hongos y algas. Se constata la presencia de musgos y hongos en la canalización del efluente y desprendimientos de estos hacia el cuerpo receptor, estero Quetroleufu. También, se evidenció presencia de musgos en el fondo del cuerpo receptor.						
Normativa pertinente: Resolución de Calificación Ambiental N° 8/2012 Servicio Evaluación Ambiental Región de La Araucanía, considerando 4.1.2.4.3 y Ley N° 20.423.						
Descripción de los efectos producidos por la infracción: No se constatan efectos negativos por remediar.						
N°	Acción	Tipo de Acción	Plazo de ejecución	Indicador de cumplimiento	Medios de verificación	Resultados de la Fiscalización
1	Implementar "Procedimiento de limpieza en playa y sector aledaño a Piscicultura" y limpieza del cuerpo receptor.	Ejecutado.	Inmediato y se realizará por tres meses de duración del PdeC.	Implementar procedimiento y mantener el cuerpo receptor y canales de efluente sin presencia de hongos y musgos.	Reporte consolidado con registros de limpieza del cuerpo receptor.	<ul style="list-style-type: none"> - Se verifica la existencia de un documento con procedimiento de limpieza. Además, se cuentan con registros periódicos, fotográficos y documentales de cada uno de estos procedimientos de limpieza realizados. Estos documentos pueden ser revisado en el Anexo 3. - Durante la inspección ambiental del 26 de agosto del 2016, se verifica que el Estero Quetroleufu no presenta diferencias o alteraciones visibles entre los sectores del estero aguas arriba y aguas abajo de la descarga del efluente. Ver fotografía 1.

Fotografía 1.	Fecha: 26/08/2016	Fotografía 2.	Fecha: 26/08/2016
Descripción del medio de prueba: Salida del efluente tratado al estero Quetroleufu.		Descripción del medio de prueba: Ubicación de rotofiltros en Piscicultura Quetroleufu.

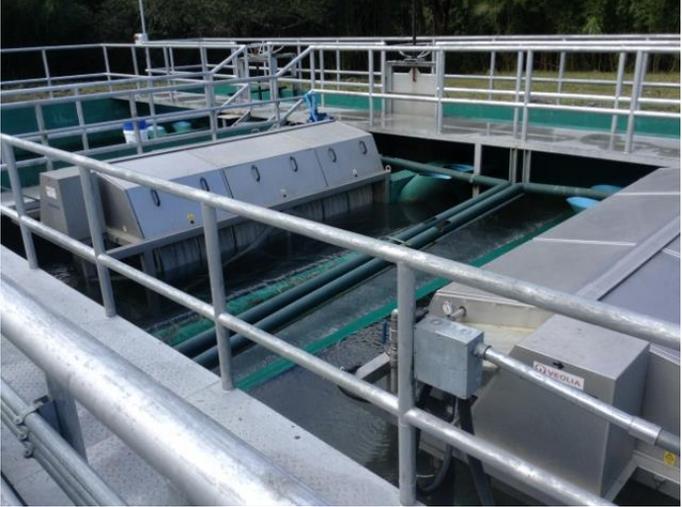
2	Mejoras en sistema de tratamiento de Riles. Reemplazo de filtro rotatorios, adición de filtro de respaldo, redistribución de los rotofiltros y	Ejecutado.	Tres meses desde la aprobación de PdeC.	Mejoras en sistema de tratamiento de Riles.	Informe consolidado. Comprobantes de gastos.	<ul style="list-style-type: none"> - El titular presenta una serie de facturas (Anexo 3) que dan cuenta de la compra e instalación de nuevos rotofiltros para la piscicultura. - En terreno se observa la instalación y el funcionamiento de dos rotofiltros de 500 l/s de capacidad para tratar los Riles

mantención de sistema de desinfección por ozono.					generados en la piscicultura, ver foto 2. Al momento de la inspección caudalímetro de salida del efluente registra 424 l/s.
--	--	--	--	--	--	---

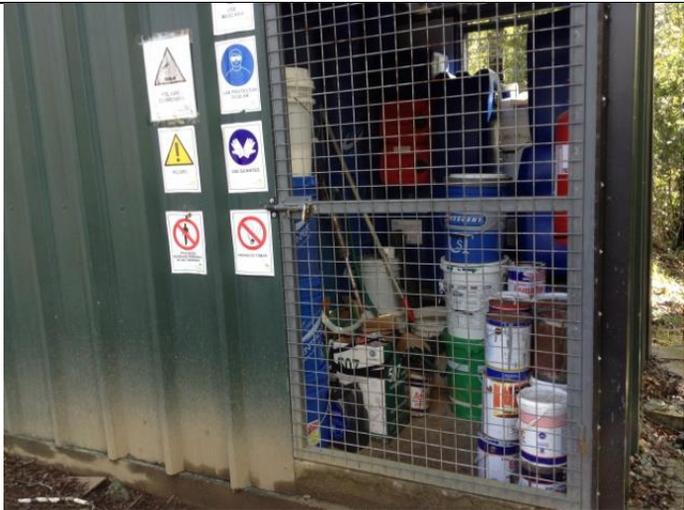
Hechos, actos y omisiones que constituyen la infracción: Se constata que las bodegas de residuos peligrosos y no peligrosos no cuentan con señalética, tanto en su interior, como exterior. Se observa que los residuos peligrosos no cuentan con la rotulación respectiva, ni se encuentran dentro de envases de contención. Los residuos peligrosos son almacenados sin la correspondiente segregación y se observa el hacinamiento de estos.						
Normativa pertinente: RCA N° 8/2012 SEA Región de La Araucanía, considerando 3.						
Descripción de los efectos producidos por la infracción: No se constatan efectos negativos por remediar.						
N°	Acción	Tipo de Acción	Plazo de ejecución	Indicador de cumplimiento	Medios de verificación	Resultados de la Fiscalización
3	Ejecución de mejoras en bodegas de residuos peligrosos y no peligrosos. Instalación de señalética.	Ejecutado.	Dos meses desde aprobación de PdeC.	Ejecución de mejoras en bodegas.	Fotografías georreferenciadas.	<ul style="list-style-type: none"> - En Informe Consolidado del titular en Anexo 3 del presente informe, se adjuntan tres fotografías que dan cuenta de la colocación de señalética en exterior de las bodegas de residuos no peligrosos y respel. - En la inspección de la SMA se constata la colocación de señalética en las dos bodegas separadas por tipo de residuos.

Fotografía 3.	Fecha: 26/08/2016	Fotografía 4.	Fecha: Sin fecha.
Descripción del medio de prueba: Exterior de las bodegas de residuos peligrosos en donde se puede observar la señalética de estas bodegas. Ta		Descripción del medio de prueba: Fotografía entregada por el titular de forma posterior a la inspección de la SMA, en donde muestra el acopio ordenado de los contenedores de respel y separados por el tipo de peligrosidad de estos residuos. No obstante, en envases aún falta rotulado según NCh 2190.

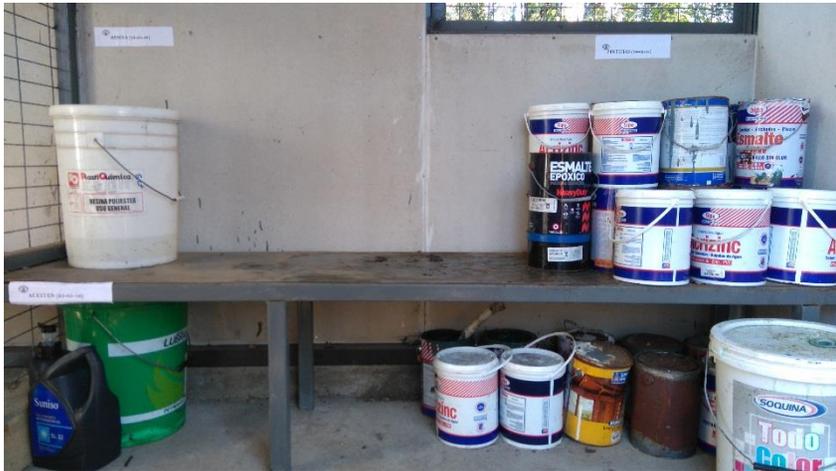
4	Rotulación y almacenamiento de residuos peligrosos con debida segregación.	Ejecutado.	Quince días hábiles desde aprobación de PdeC.	Rotulación y almacenamiento de residuos peligrosos.	Reporte consolidado.	<ul style="list-style-type: none"> - En inspección ambiental de la SMA se constata que los distintos contenedores de respel, no cuentan con rotulación que indique el contenido de estos, su fecha de acopio, ni la peligrosidad de estos residuos. Ver fotografía 3. No obstante, el titular en su Carta del 01 de septiembre (Anexo 4) subsana esta situación realizando un acopio ordenado de los respel al interior de la bodega de acuerdo al tipo de peligrosidad de estos.

- El almacenamiento de los respel no se realiza de forma segregada según tipo de peligrosidad.
--	--	--	--	--	--	--

Del total de acciones verificadas, se puede indicar que el Programa de Cumplimiento se encuentra en estado Conforme. No obstante, el titular debe tener presente dar cumplimiento periódico y cabal respecto al manejo de los residuos peligrosos de acuerdo a lo establecido en la RCA N° 8/2012 y al D.S. N° 148/2003 del Ministerio de Salud.
