INFORME DE FISCALIZACIÓN AMBIENTAL

PROGRAMA DE CUMPLIMIENTO

SOLENOR

DFZ-2016-3385-III-PC-IA

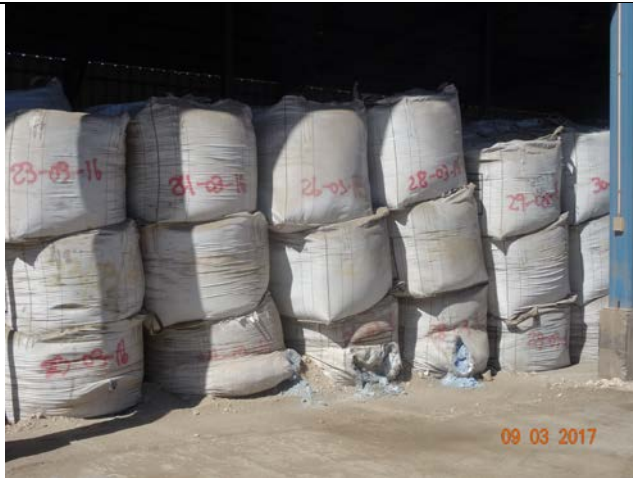
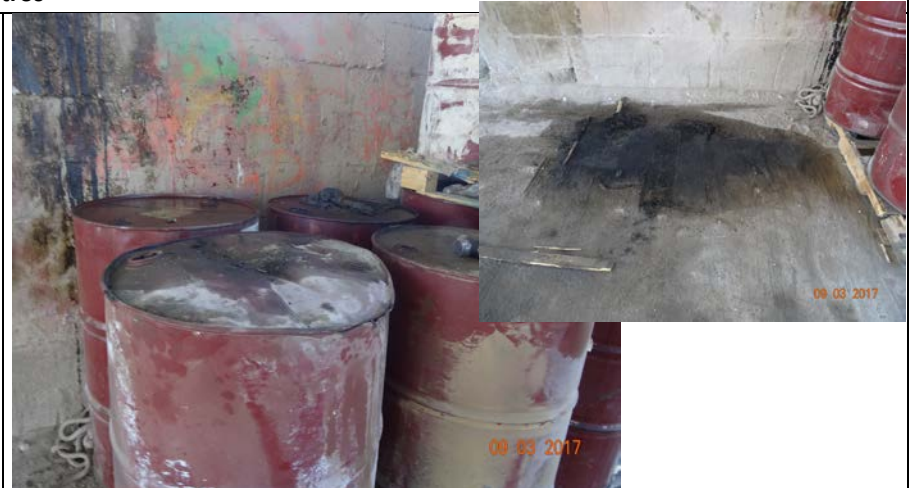
Fotografía 1.	Fecha: 09-03-2017		Fotografía 2.	Fecha: 09-03-2017	
Coordenadas DATUM WGS84 HUSO 19S	Coordenada Norte: 6.978.817	Coordenada Este: 387.742	Coordenadas DATUM WGS84 HUSO 19S	Coordenada Norte: 6.978.793	Coordenada Este: 387.755
Descripción medio de prueba: Maxisacos con maligas en galpón de almacenamiento transitorio que se encuentran almacenados uno sobre otro y algunos de estos sacos se observan rotos y en el suelo polvo maligas derramado.			Descripción medio de prueba: Área detrás de alveolos de segregación en el cual se observan tambores metálicos sin rotulación sobre pallet de madera y con derrame de hidrocarburo en su exterior derrame de aceites usados en suelo.

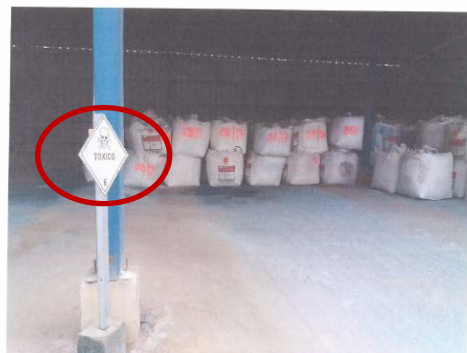
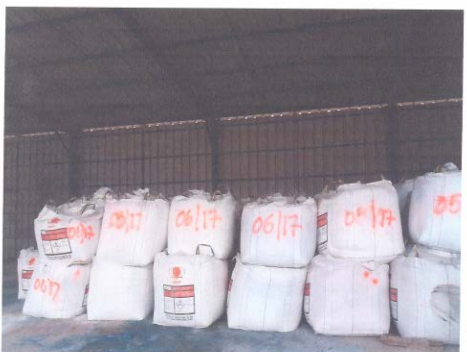
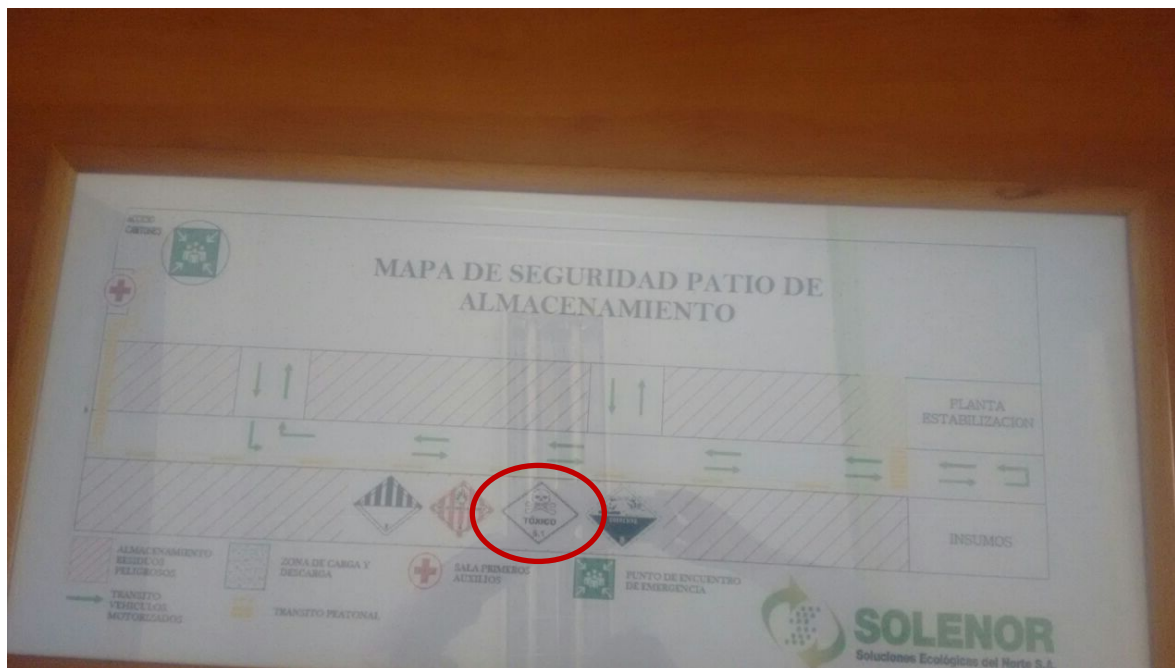
Registro 5.

Descripción medio de prueba: Imagen izquierda: Fotografías del galpón de almacenamiento transitorio de RESPEL en el que indica sectorización de áreas y se muestran sacos de polvo maligas ordenados y con fecha de ingreso junio 2017. Además se observa en una de las fotografías señalética que indica “tóxico”, la cual coincide con lo señalado en plano de seguridad de patio de almacenamiento (imagen derecha, círculo rojo).

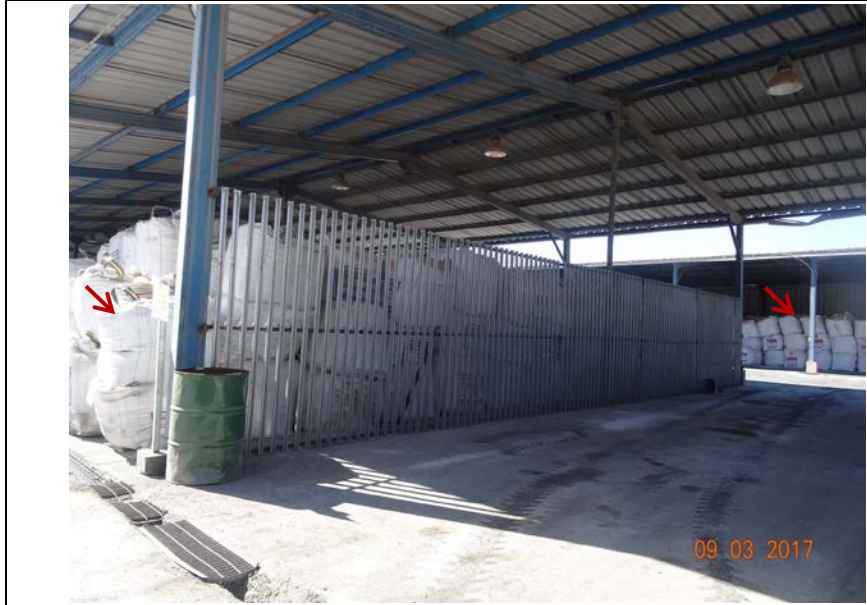
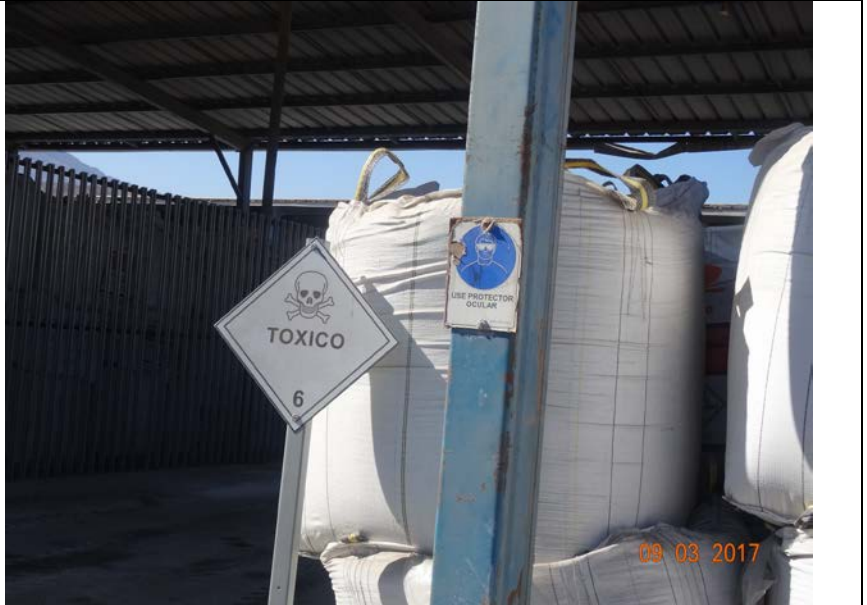
Fotografía 3.	Fecha: 09-03-2017		Fotografía 4.	Fecha: 09-03-2017	
Coordenadas DATUM WGS84 HUSO 19S	Coordenada Norte: 6.978.845	Coordenada Este: 387.688	Coordenadas DATUM WGS84 HUSO 19S	Coordenada Norte: 6.978.845	Coordenada Este: 387.688
Descripción medio de prueba: Parte de galpón de almacenamiento transitorio de residuos peligrosos con rejas metálicas instaladas. Se observan zonas sin reja metálica instalada a la fecha de inspección ambiental (flechas rojas).			Descripción medio de prueba: señalética ubicada a un costado del Galpón de almacenamiento de residuos peligrosos, el cual indica "tóxico 6".

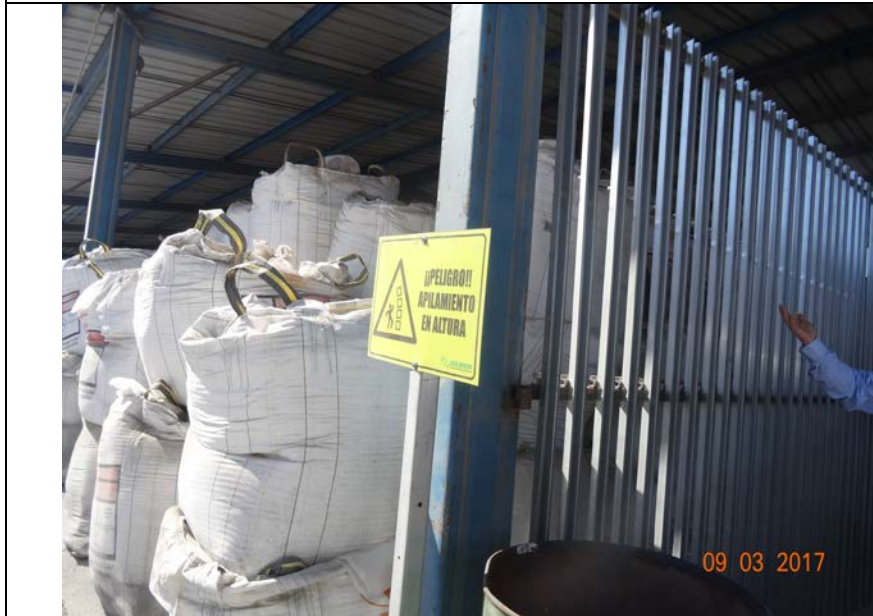
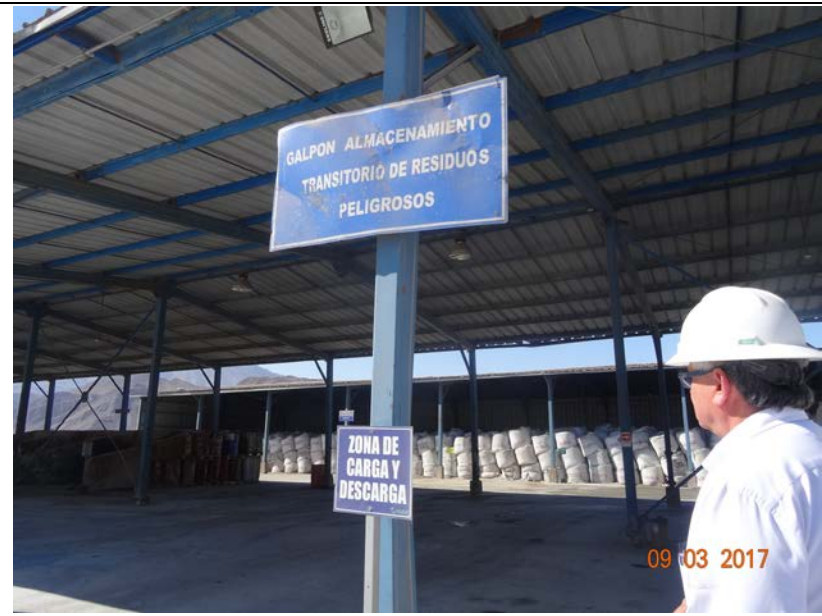
Fotografía 5.	Fecha: 09-03-2017		Fotografía 6.	Fecha: 09-03-2017	
Coordenadas DATUM WGS84 HUSO 19S	Coordenada Norte: 6.978.846	Coordenada Este: 387.686	Coordenadas DATUM WGS84 HUSO 19S	Coordenada Norte: 6.978.840	Coordenada Este: 387.729
Descripción medio de prueba: Señalética instalada en galpón de almacenamiento transitorio de residuos peligrosos el cual indica “¡Peligro! Apilamiento en altura”.			Descripción medio de prueba: Señaléticas instaladas en galpón de almacenamiento transitorio de residuos peligrosos, las cuales indican: “Galpón almacenamiento transitorio de residuos peligrosos” y “zona de carga y descarga”.

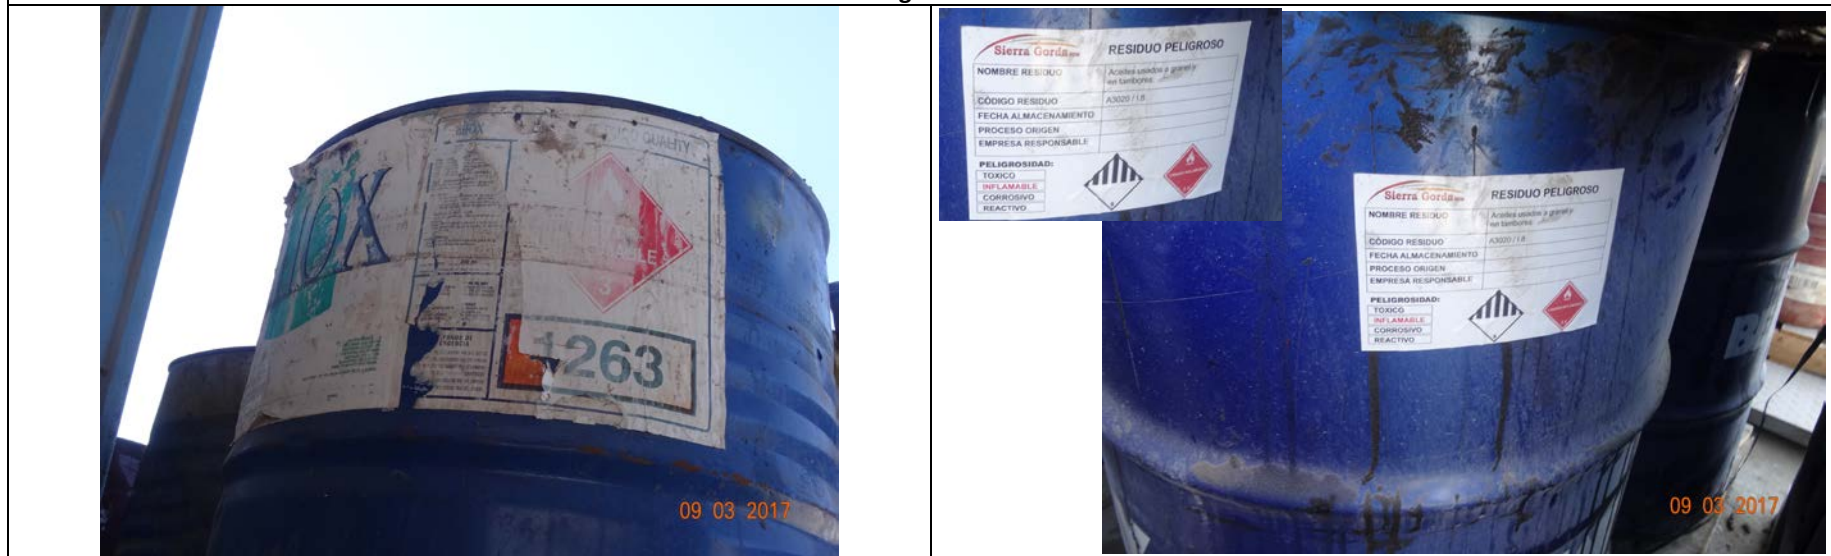
Fotografía 8.	Fecha: 09-03-2017		Fotografía 9.	Fecha: 09-03-2017	
Coordenadas DATUM WGS84 HUSO 19S	Coordenada Norte: 6.978.797	Coordenada Este: 387.758	Coordenadas DATUM WGS84 HUSO 19S	Coordenada Norte: 6.978.825	Coordenada Este: 387.757
Descripción medio de prueba: Tambor metálico con rotulación en mal estado, y sin presencia de nueva rotulación.			Descripción medio de prueba: Tambor metálico que indica residuo peligroso y el nombre del residuo pero no fecha de almacenamiento. No presenta nueva rotulación realizada por el Titular al momento de ingreso al galpón de almacenamiento transitorio de RESPEL.

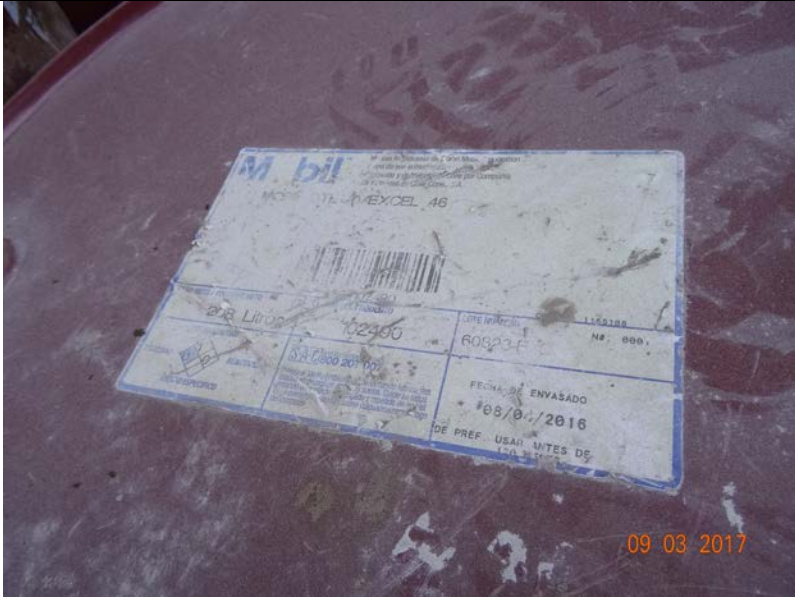
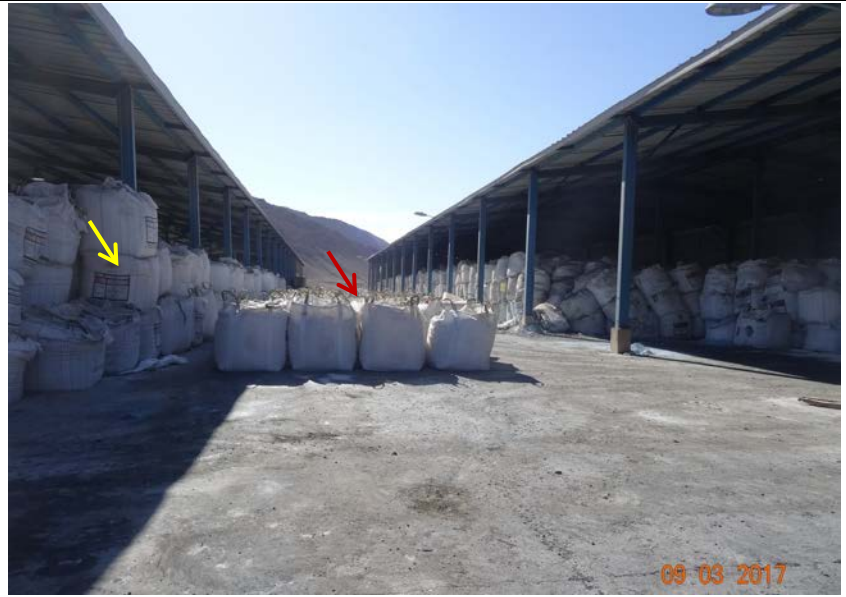
Fotografía 10.	Fecha: 09-03-2017		Fotografía 11.	Fecha: 09-03-2017	
Coordenadas DATUM WGS84 HUSO 19S	Coordenada Norte: 6.978.828	Coordenada Este: 387.760	Coordenadas DATUM WGS84 HUSO 19S	Coordenada Norte: 6.978.818	Coordenada Este: 387.686
Descripción medio de prueba: Tambor metálico con rotulación ilegible y en mal estado y sin una nueva rotulación realizada por el Titular.			Descripción medio de prueba: Sacos de maligas sin ningún tipo de rotulación (flecha roja) y sacos de maligas sin rotulación adicional con etiqueta adhesiva (flecha amarilla), en galpón de almacenamiento transitorio de residuos peligrosos.

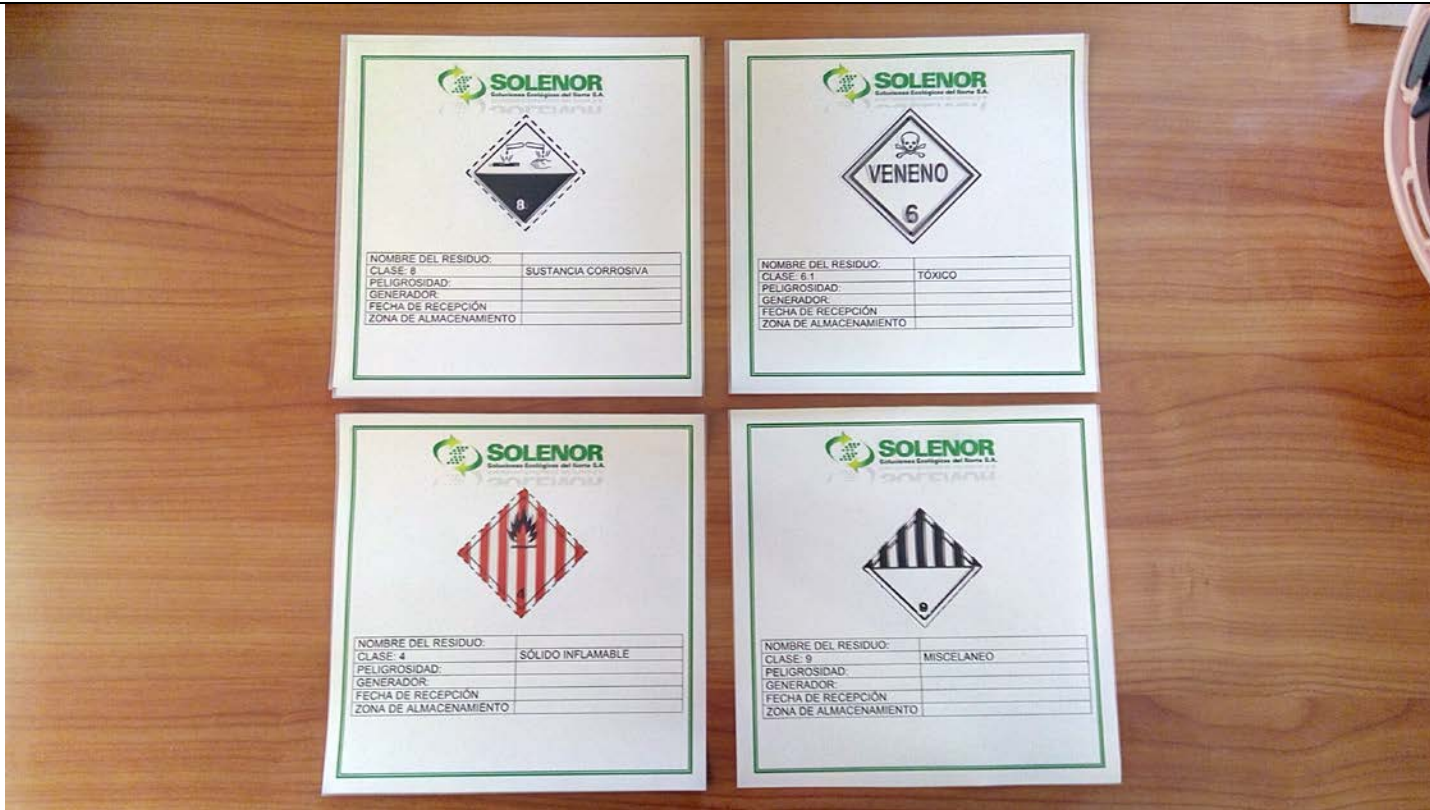
Registro 8.

Descripción medio de prueba: Etiquetas autoadhesivas elaboradas, pero no adheridas a envases sin rotular.

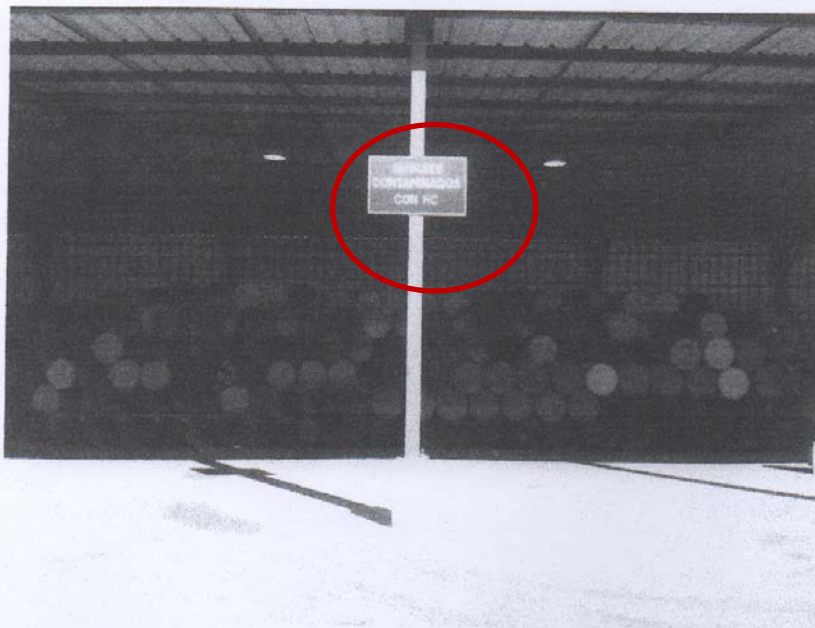
Registro 10.

Descripción medio de prueba: Tambores almacenados dentro de galpón y con señalética asociada (círculo rojo).

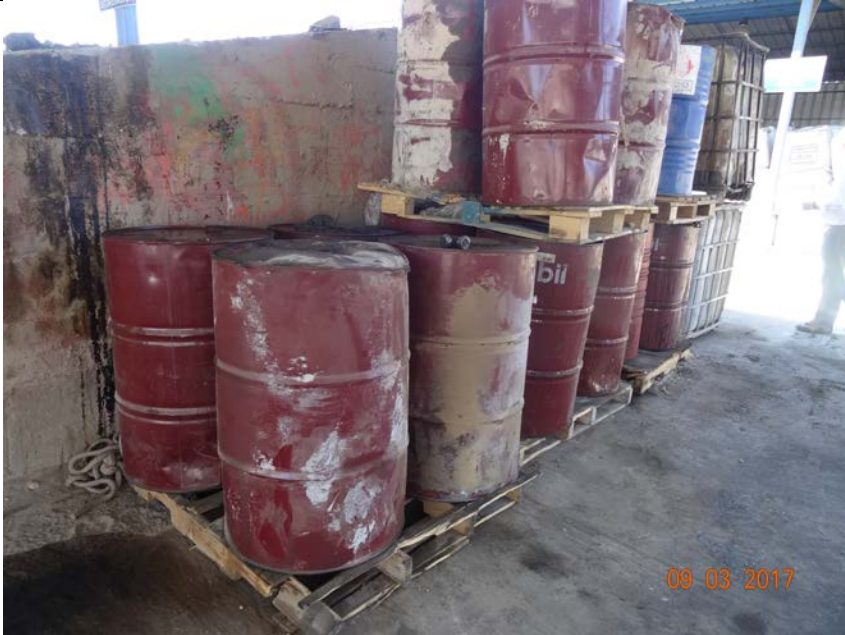
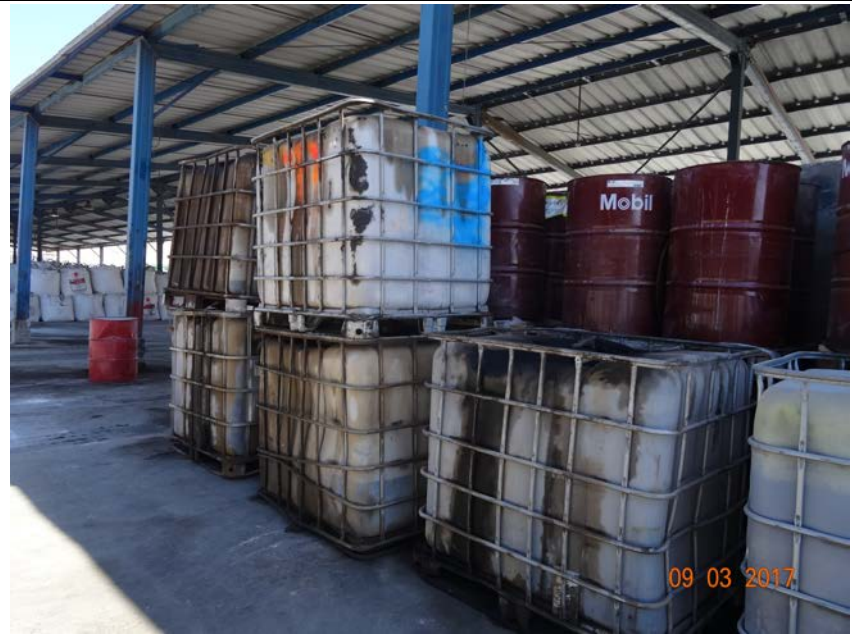
Fotografía 12.	Fecha: 09-03-2017		Fotografía 13.	Fecha: 09-03-2017	
Coordenadas DATUM WGS84 HUSO 19S	Coordenada Norte: 6.978.798	Coordenada Este: 387.758	Coordenadas DATUM WGS84 HUSO 19S	Coordenada Norte: 6.978.818	Coordenada Este: 387.754
Descripción medio de prueba: Tambores metálicos detrás de alveolos de segregación, los cuales etsan bajo techo pero no ordenados en sitio específico de galpón de almacenamiento transitorio de residuos peligrosos.			Descripción medio de prueba: Tambores metálicos junto a bins detrás de alveolos de segregación, los cuales etsan bajo techo pero no ordenados en sitio específico de galpón de almacenamiento transitorio de residuos peligrosos.

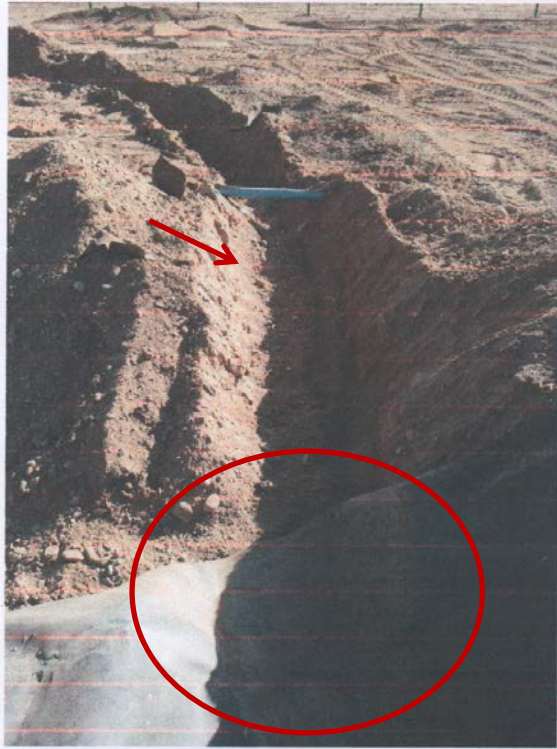
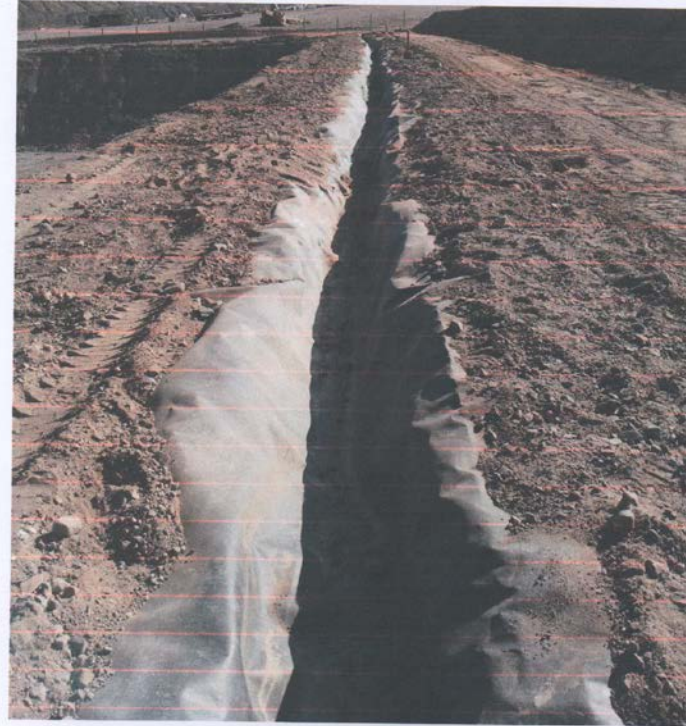
Registro 14.

1.-Salida de canal interceptor de aguas lluvia en Celda con fondo revestido en HDPE.

2.-Canal interceptor de aguas lluvia en Celda con fondo revestido en HDPE.

Descripción medio de prueba: Imagen izquierda: Fotografía presentada por el Titular donde se observa canal de contorno para evitar el ingreso de aguas lluvias, sin revestimiento de membrana de HDPE (flecha roja) y en parte inferior de imagen se observa membrana HDPE colocada sobre canal (circulo rojo). Imagen derecha: Fotografía presentada por el Titular donde se observa canal de contorno revestida con HDPE.

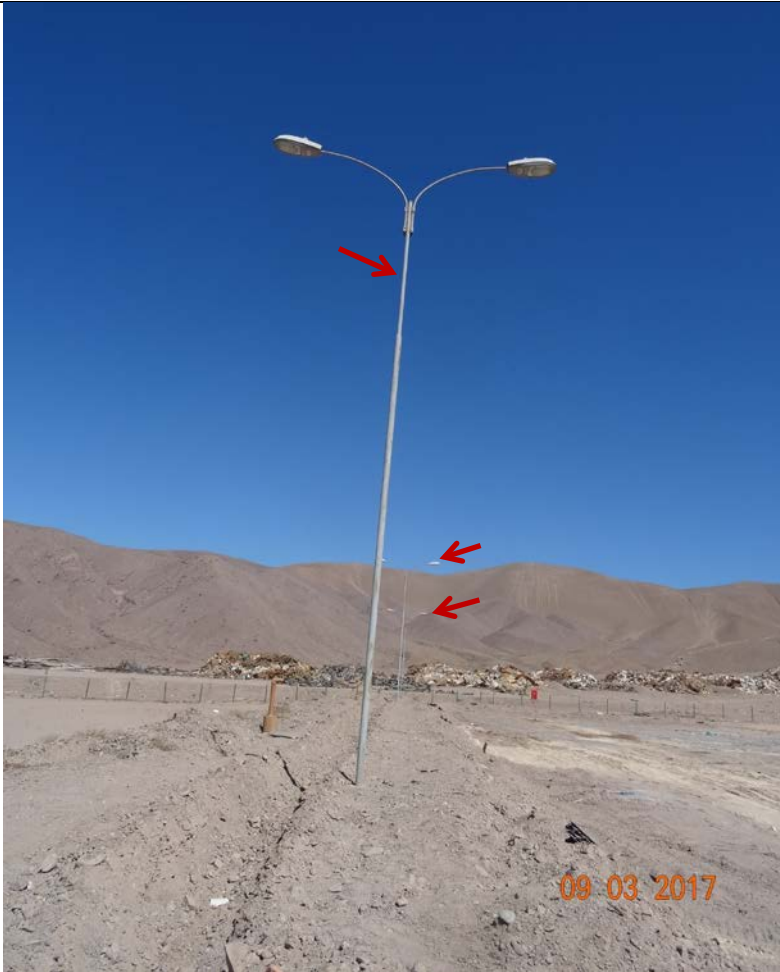
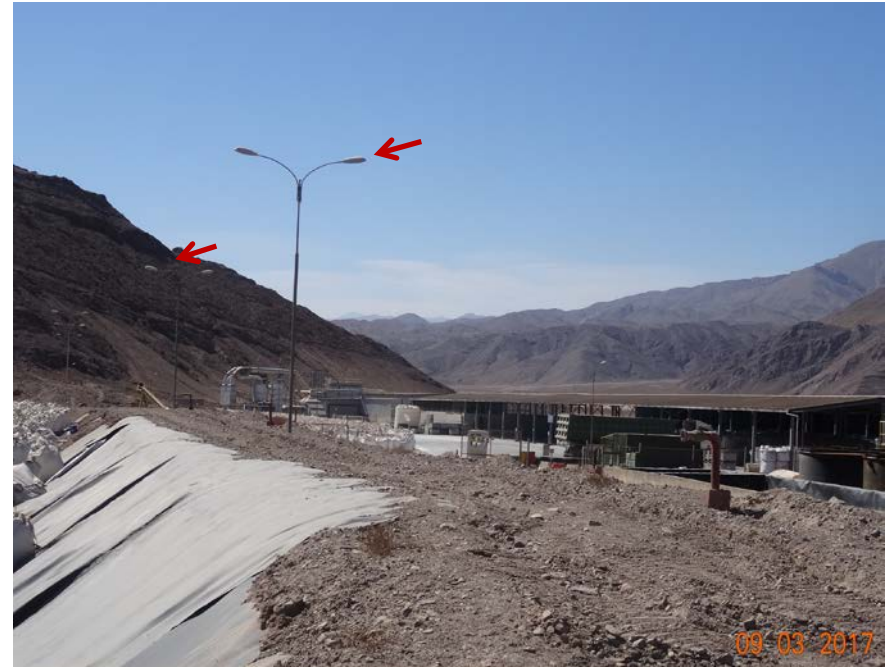
Fotografía 14.		Fecha: 09-03-2017		Fotografía 15.		Fecha: 09-03-2017	
Coordenadas DATUM WGS84 HUSO 19S	Coordenada Norte: 6.978.880	Coordenada Este: 387.507		Coordenadas DATUM WGS84 HUSO 19S	Coordenada Norte: 6.978.888	Coordenada Este: 387.556	
Descripción medio de prueba: 3 postes de luz en Celda A, los cuales constan de tres luminarias hacia la celda y 3 hacia el camino (flechas rojas).				Descripción medio de prueba: 2 de los 3 postes de luz en Celda B, los cuales constan de tres luminarias hacia la celda y 3 hacia el camino cada uno (flechas rojas).

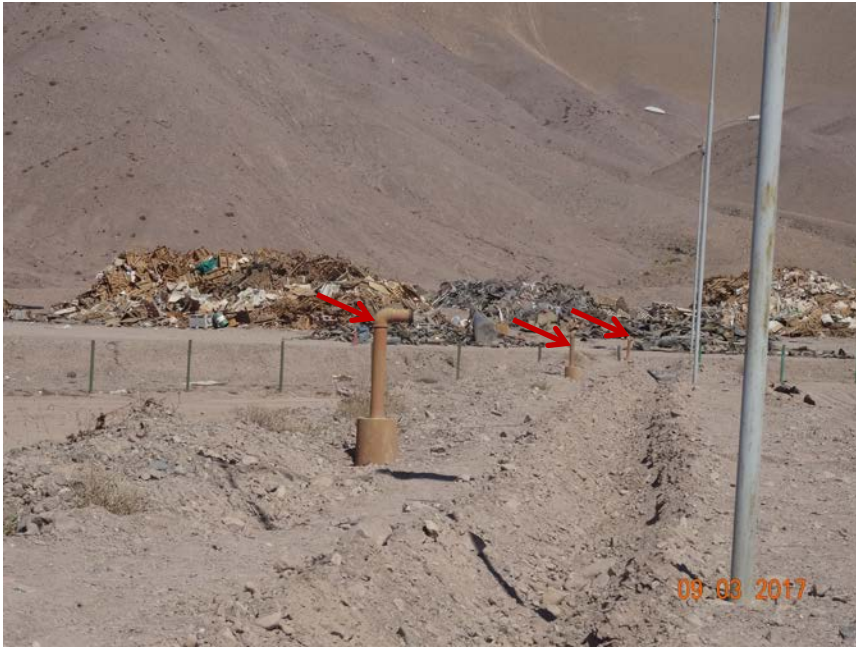
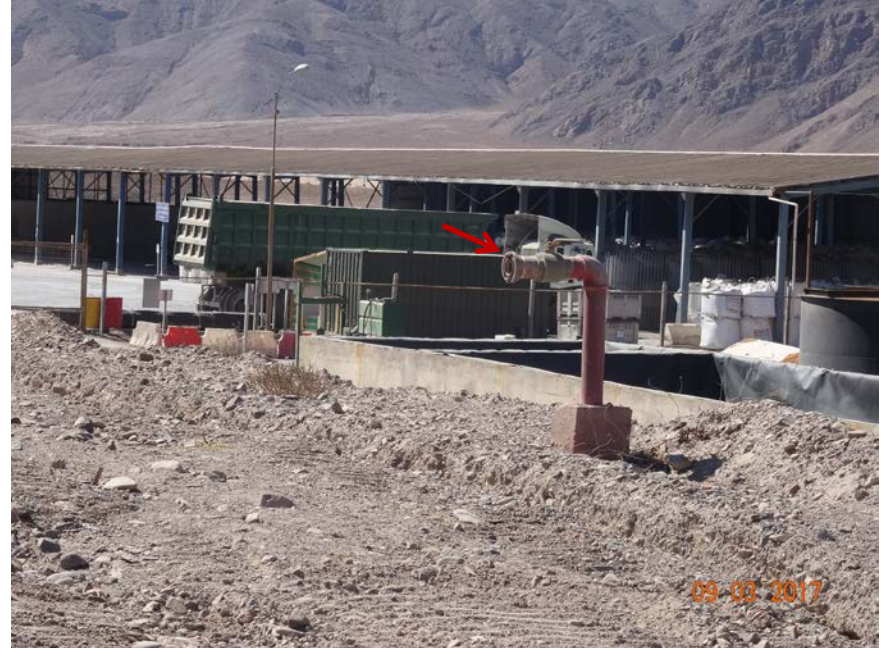
Fotografía 16.	Fecha: 09-03-2017		Fotografía 17.	Fecha: 09-03-2017	
Coordenadas DATUM WGS84 HUSO 19S	Coordenada Norte: 6.978.885	Coordenada Este: 387.500	Coordenadas DATUM WGS84 HUSO 19S	Coordenada Norte: 6.978.888	Coordenada Este: 387.588
Descripción medio de prueba: Red de cañerías de red húmeda en Celda A. Se observan en fotografía 3 de los 6 codos de cañería galvanizada vertical presentes en celda.			Descripción medio de prueba: Red de cañerías de red húmeda en Celda B. Se observa en fotografía 1 de los 6 codos de cañería galvanizada vertical presentes en celda.

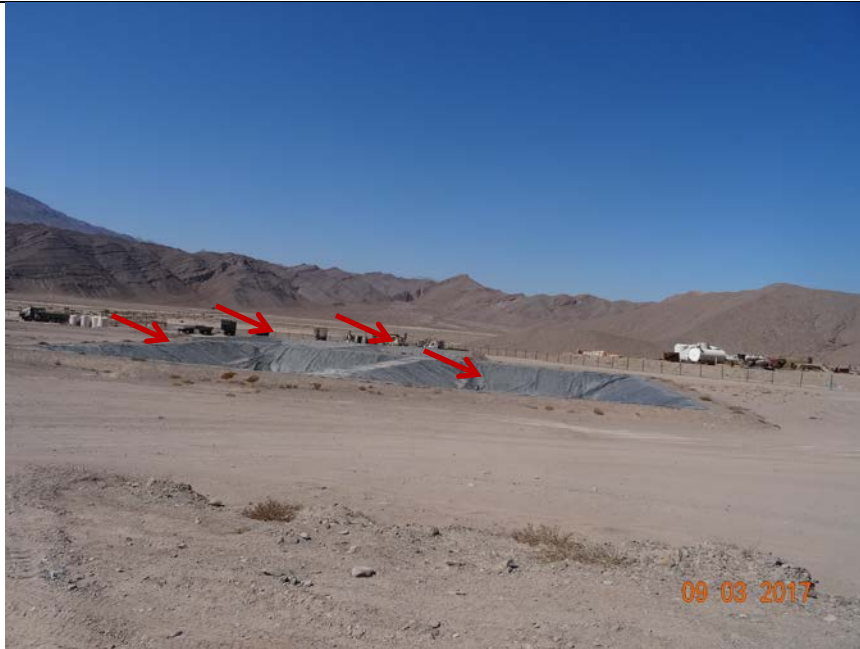
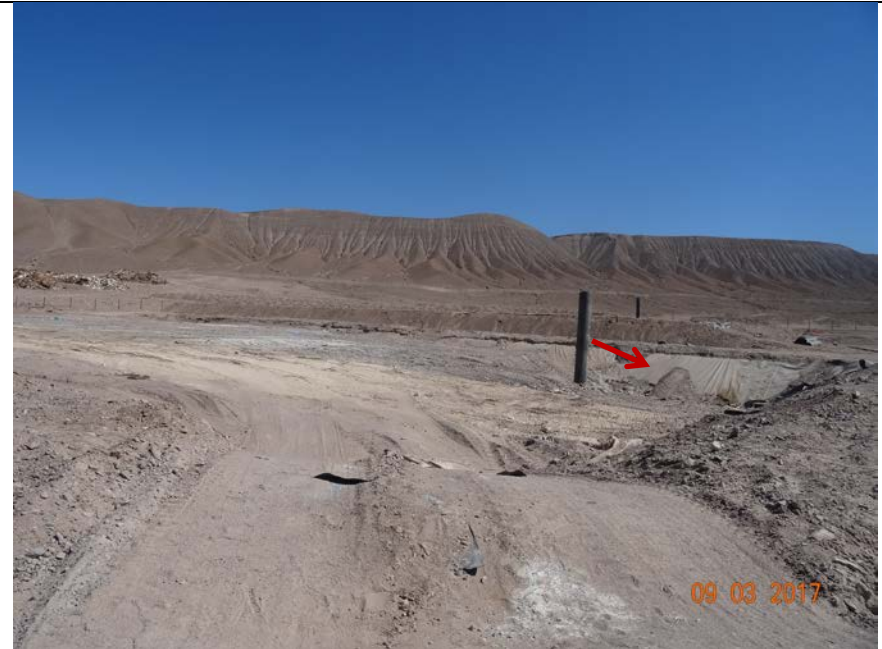
Fotografía 18.	Fecha: 09-03-2017		Fotografía 19.	Fecha: 09-03-2017	
Coordenadas DATUM WGS84 HUSO 19S	Coordenada Norte: 6.978.875	Coordenada Este: 387.509	Coordenadas DATUM WGS84 HUSO 19S	Coordenada Norte: 6.978.883	Coordenada Este: 387.509
Descripción medio de prueba: 4 piscinas de recolección de lixiviados, las cuales se encuentran impermeabilizadas con membrana HDPE (Flechas rojas).			Descripción medio de prueba: Vista general de Celda A, la cual presenta sistema de impermeabilización de fondo (Geomebrana de HDPE).

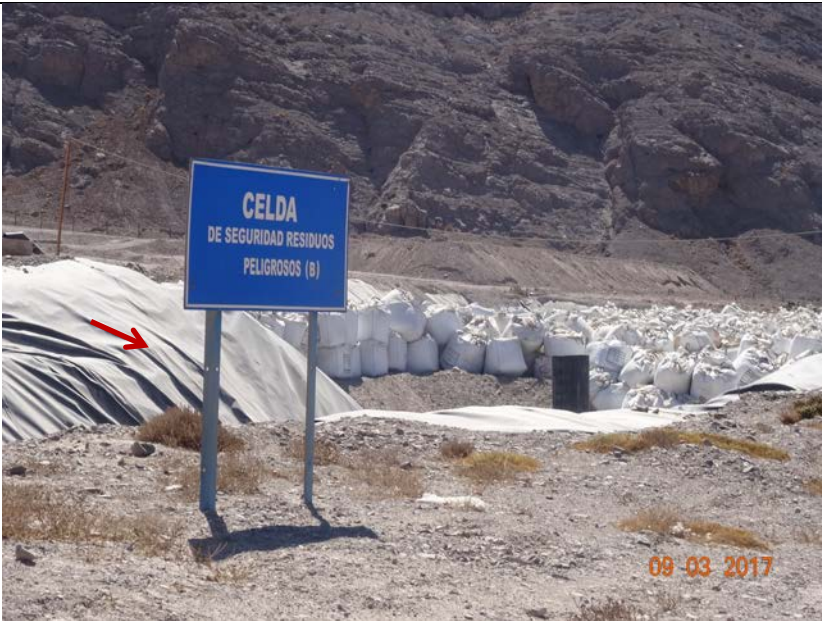
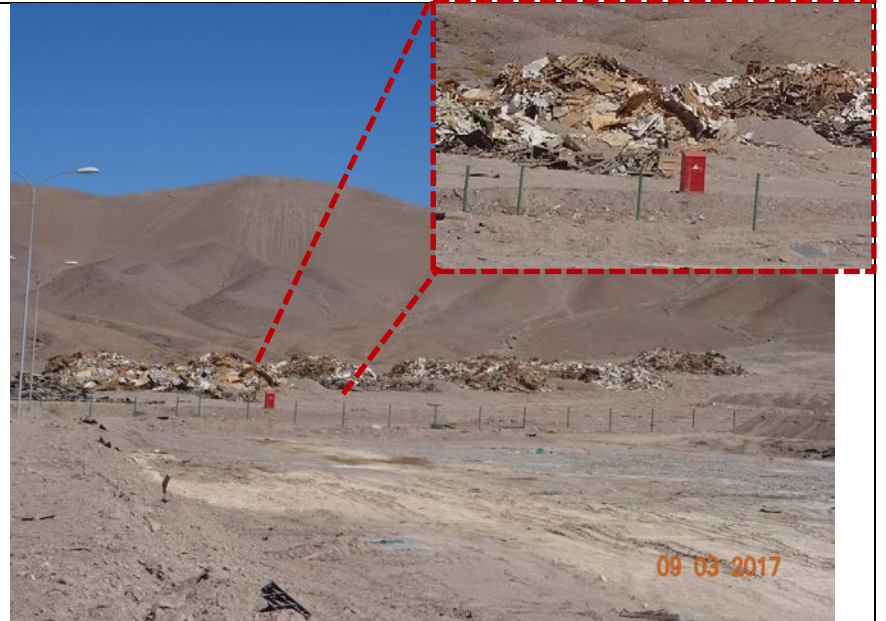
Fotografía 20.	Fecha: 09-03-2017		Fotografía 21.	Fecha: 09-03-2017	
Coordenadas DATUM WGS84 HUSO 19S	Coordenada Norte: 6.978.888	Coordenada Este: 387.556	Coordenadas DATUM WGS84 HUSO 19S	Coordenada Norte: 6.978.885	Coordenada Este: 387.507
Descripción medio de prueba: Vista general de Celda B, la cual presenta sistema de impermeabilización de fondo (Geomembrana de HDPE).			Descripción medio de prueba: Sistema de extinción de incendio complementario (casetas de color rojo con señalética que indica extintor a un costado de Celda A).

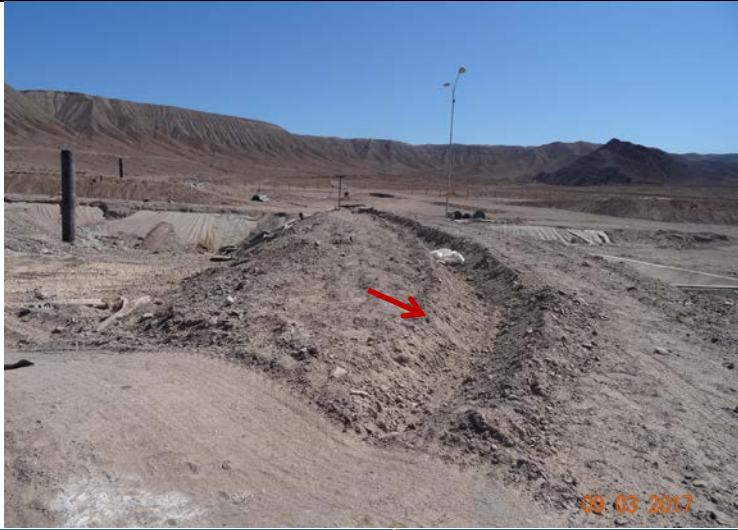
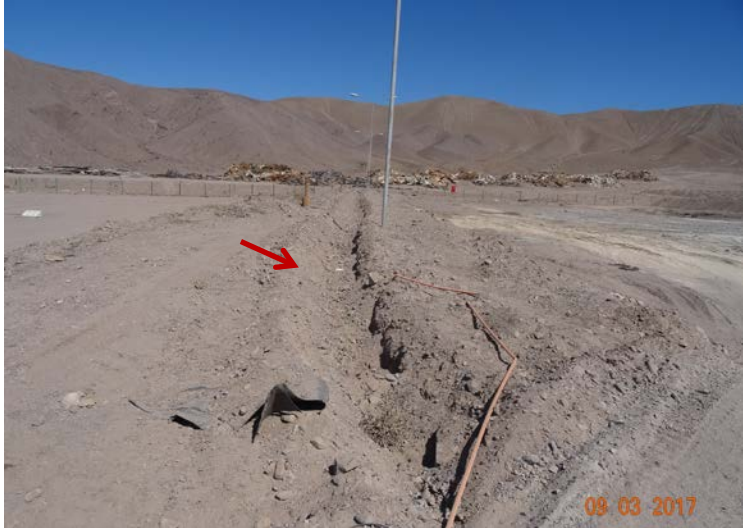
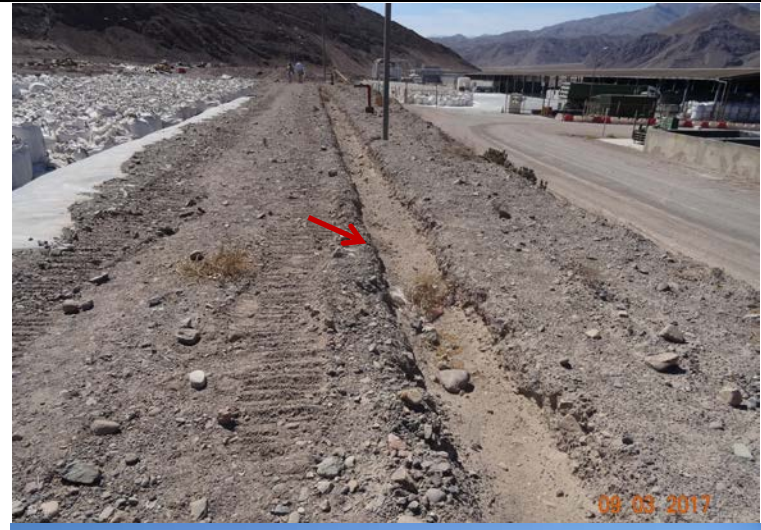
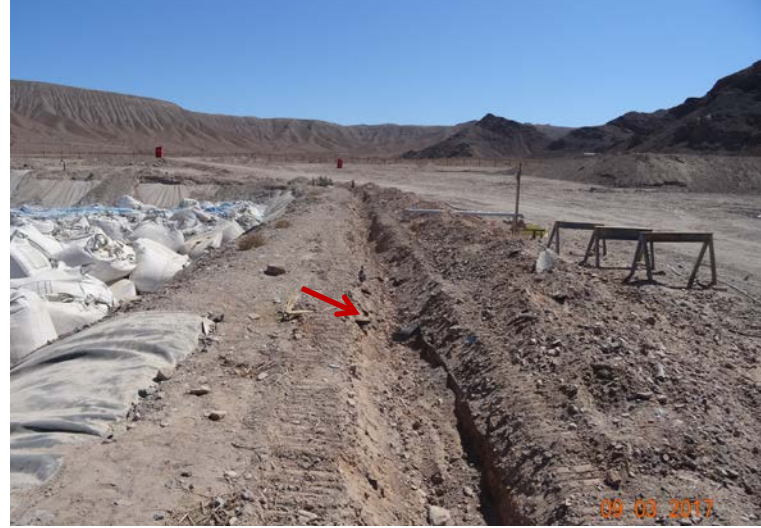
Fotografía 22.	Fecha: 09-03-2017		Fotografía 23.	Fecha: 09-03-2017	
Coordenadas DATUM WGS84 HUSO 19S	Coordenada Norte: 6.978.882	Coordenada Este: 387.508	Coordenadas DATUM WGS84 HUSO 19S	Coordenada Norte: 6.978.898	Coordenada Este: 387.678
Descripción medio de prueba: Canales de contorno para el manejo de aguas lluvias en Celda A. Se observa que no presenta canal impermeabilización con membrana HDPE.			Descripción medio de prueba: Canales de contorno para el manejo de aguas lluvias en Celda B. Se observa que no presenta canal impermeabilización con membrana HDPE.

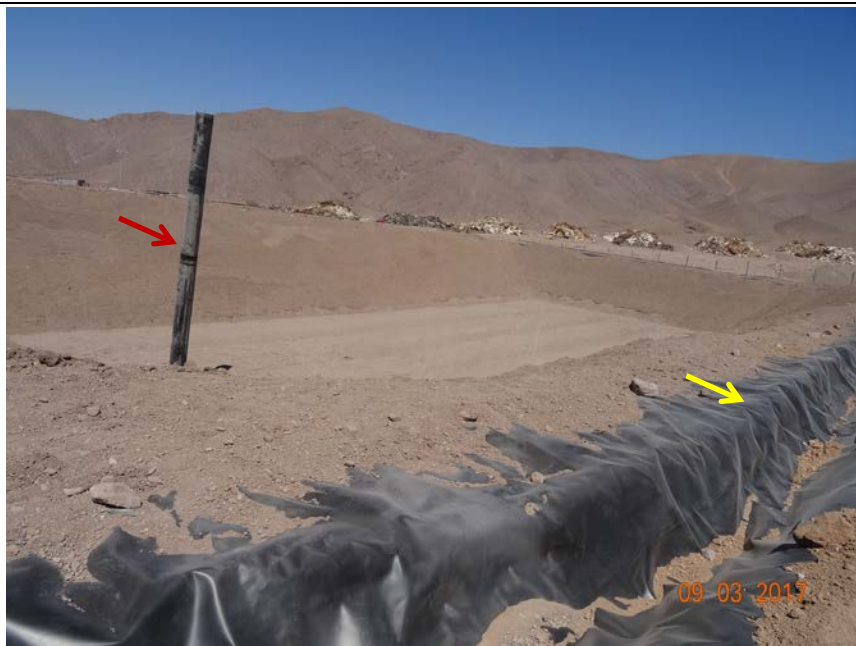
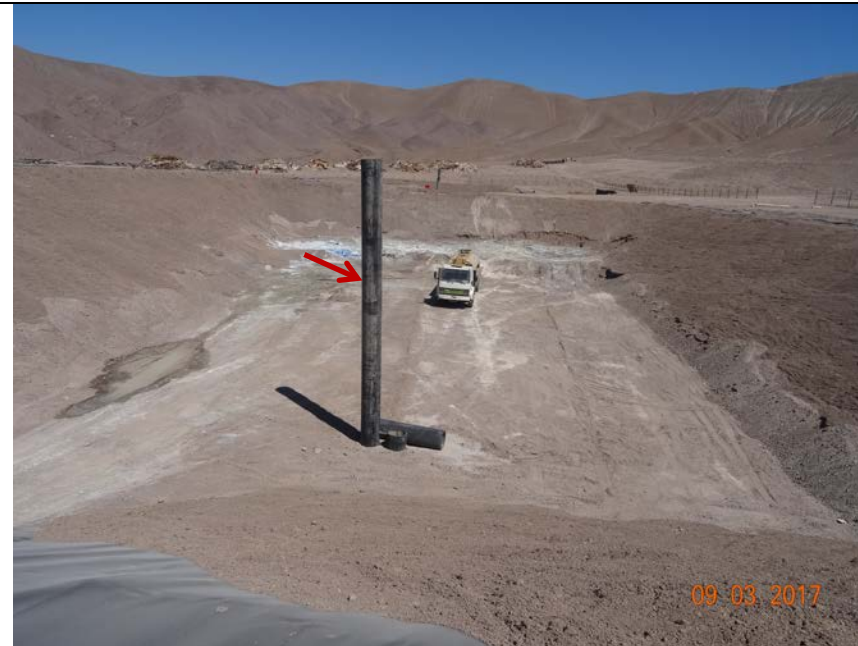
Fotografía 24.		Fecha: 09-03-2017		Fotografía 25.		Fecha: 09-03-2017	
Coordenadas DATUM WGS84 HUSO 19S		Coordenada Norte: 6.978.998	Coordenada Este: 387.489	Coordenadas DATUM WGS84 HUSO 19S		Coordenada Norte: 6.978.983	Coordenada Este: 387.626
<p>Descripción medio de prueba: Vista general de Celda 3, donde es posible observar que no se encuentra instalada luminaria hacia la celda y hacia el camino. Además es posible observar que no encuentra instalada una red de cañerías (red húmeda). Así mismo es posible observar la presencia de pozo de monitoreo de lixiviados (flecha roja), aun cuando no se pudo constatar la presencia de un sistema de recolección de lixiviados para esta nueva celda. También se observa canales de contorno para el manejo de aguas lluvias con impermeabilización de membrana HDPE (flecha amarilla).</p>				<p>Descripción medio de prueba: Vista general de Celda 4, donde es posible observar que no se encuentra instalada luminaria hacia la celda y hacia el camino. Además es posible observar que no encuentra instalada una red de cañerías (red húmeda). Así mismo es posible observar la presencia de pozo de monitoreo de lixiviados (flecha roja), aun cuando no se pudo constatar la presencia de un sistema de recolección de lixiviados para esta nueva celda.</p>

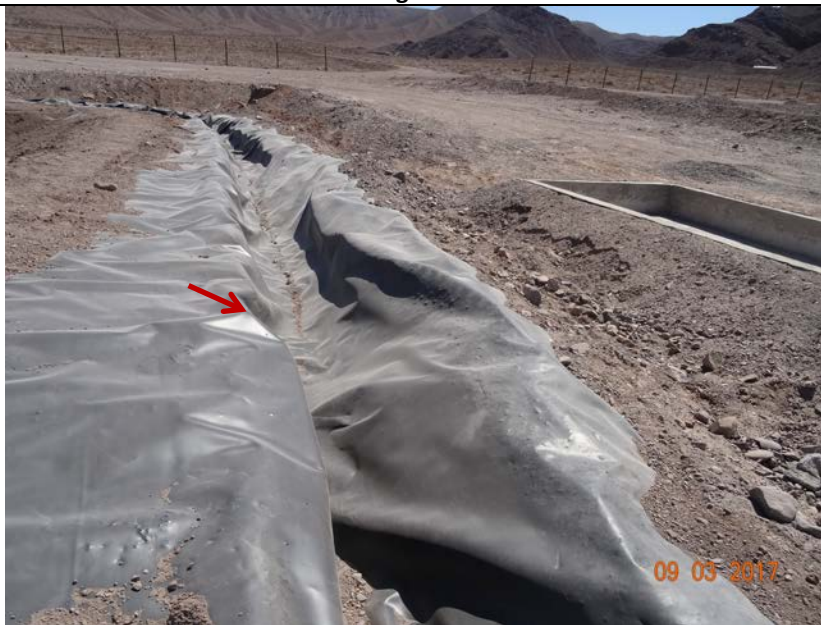
Fotografía 26.	Fecha: 09-03-2017	
Coordenadas DATUM WGS84 HUSO 19S	Coordenada Norte: 6.978.978	Coordenada Este: 387.628
Descripción medio de prueba: Canal de contorno para el manejo de aguas lluvias en Celda 4, el cual presenta impermeabilización de membrana HDPE (flecha roja).

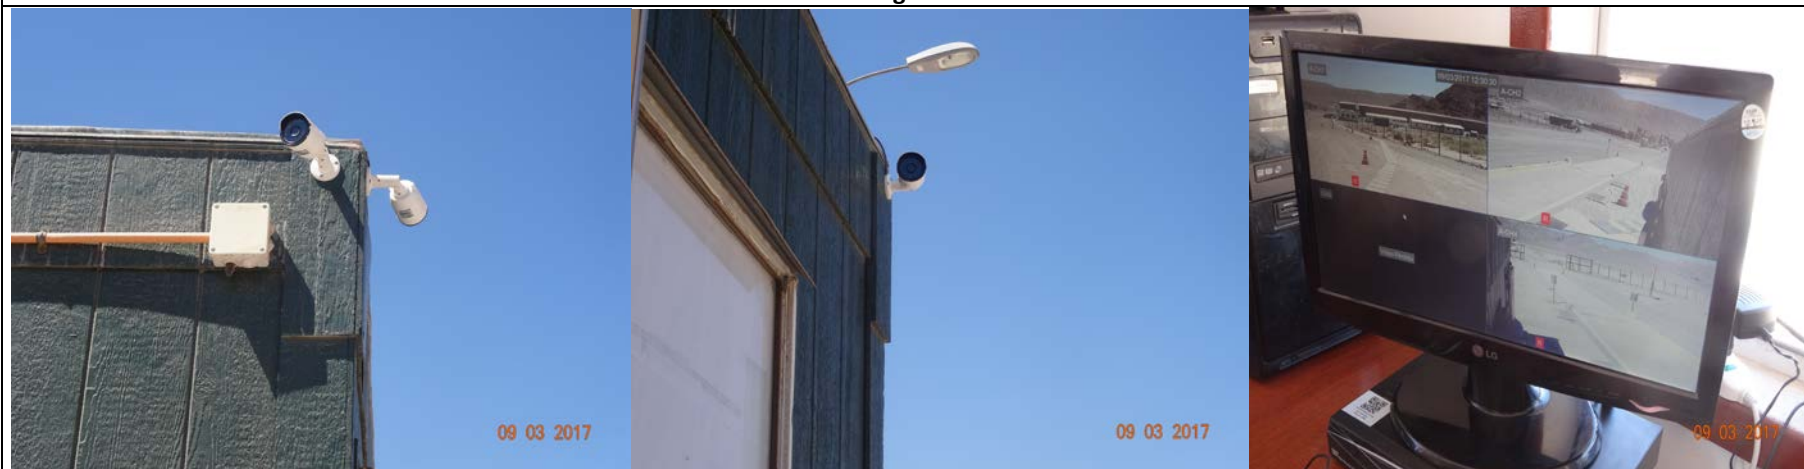
Fotografía 27.	Fecha: 09-03-2017	
Coordenadas DATUM WGS84 HUSO 19S	Coordenada Norte: 6.978.681	Coordenada Este: 387.703
Descripción medio de prueba: 3 cámaras de seguridad en funcionamiento al momento de la inspección ubicadas en caseta de control de acceso y área de pesaje”:

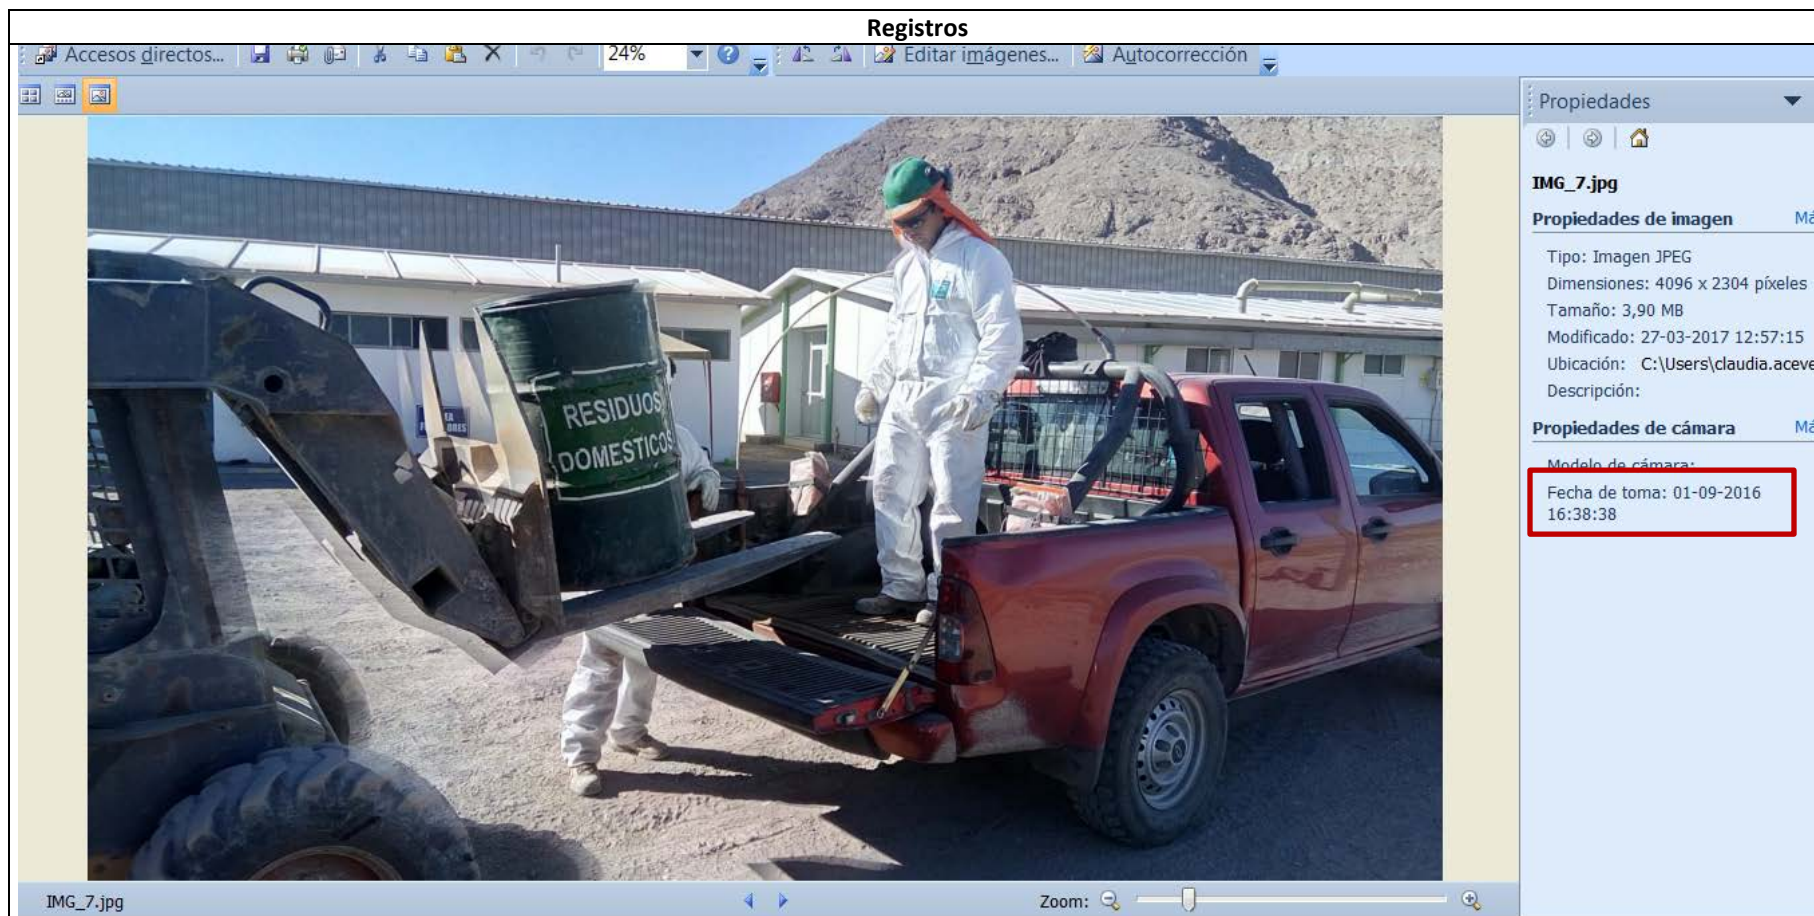
Registro 21.

Fuente: Reporte inicial de septiembre 2016 presentado por el Titular mediante carta GG N°6040-16 de fecha 02.09.2016.
