INFORME DE FISCALIZACIÓN AMBIENTAL

INSPECCIÓN AMBIENTAL

VERTEDERO HUASCO

DFZ-2017-5311-III-RCA-IA

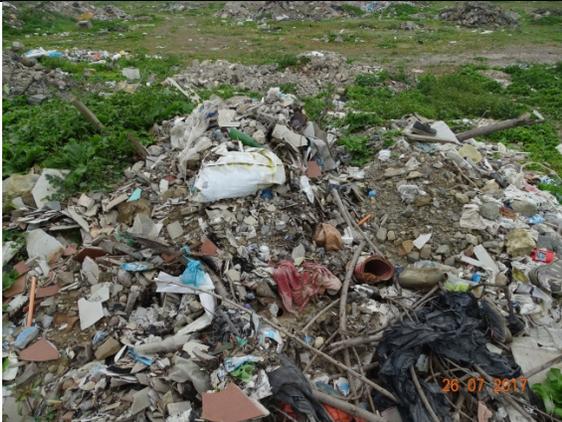
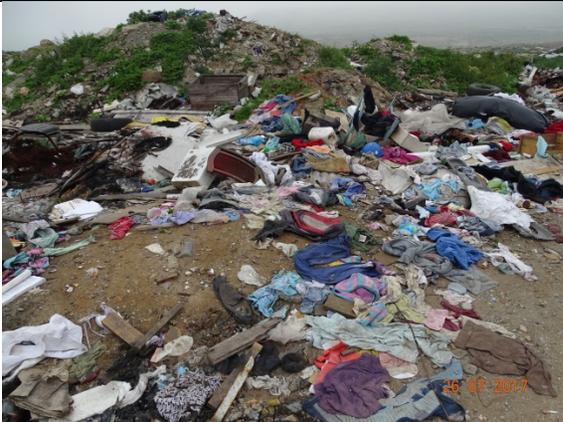
- Se acudió al Vertedero, en este punto se constató que en cuanto a los residuos dispuestos en el sector, estos corresponden a residuos sólidos domiciliarios y asimilables (botellas, plásticos, maderas, materia orgánica, vidrios, latas conserveras, ropa, etc.); e industriales no peligrosos (despunte de madera, concreto, arena, etc.) (Fotografías 1, 2, 3, 4, 5 y 6). Es de importancia señalar en este punto que, al interior del sitio de emplazamiento, existen distintos sectores para la disposición de residuos, no existiendo control alguno en relación al acceso a estos, por lo que es posible visualizar a recolectores informales y particulares que proceden a disponer residuos en el lugar (Fotografía 7).

Fotografía 1.	Fecha: 26-07-2017	Fotografía 2.	Fecha: 26-07-2017
Coordenadas DATUM WGS84 HUSO 19S	Coordenada Norte: 6.848.500 m	Coordenada Este: 283.331 m	Coordenadas DATUM WGS84 HUSO 19S
			Coordenada Norte: 6.847.899 m
			Coordenada Este: 283.579 m
Descripción medio de prueba: Vista 1. Residuos sólidos dispuestos en y alrededor del vertedero (sitio de residuo pesado).		Descripción medio de prueba: Vista 2. Residuos sólidos dispuestos en y alrededor del vertedero (sitio de residuo pesado).

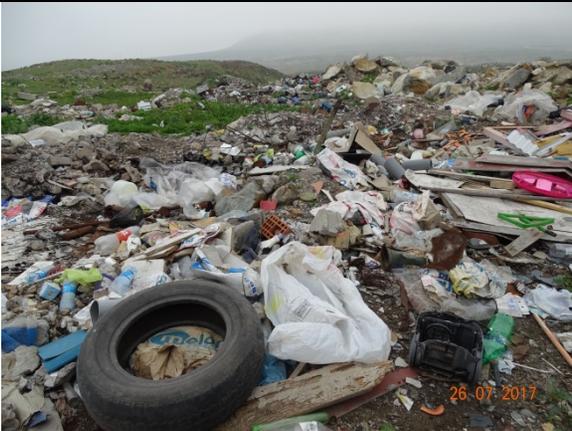
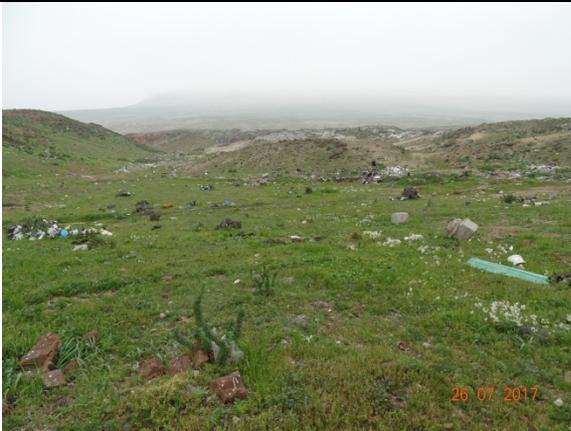
Fotografía 3.	Fecha: 26-07-2017	Fotografía 4.	Fecha: 26-07-2017
Coordenadas DATUM WGS84 HUSO 19S	Coordenada Norte: 6.847.864 m	Coordenadas DATUM WGS84 HUSO 19S	Coordenada Norte: 6.847.899 m
	Coordenada Este: 283.586 m		Coordenada Este: 283.579 m
Descripción medio de prueba: Vista 3. Residuos sólidos dispuestos en y alrededor del vertedero (sitio de residuo pesado).		Descripción medio de prueba: Vista 4. Residuos sólidos dispuestos en y alrededor del vertedero (sitio de residuo liviano).

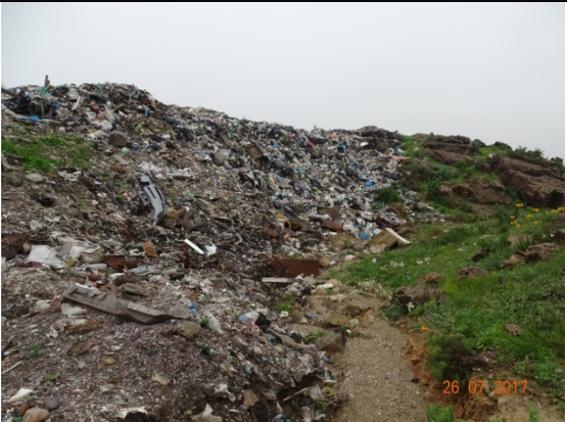
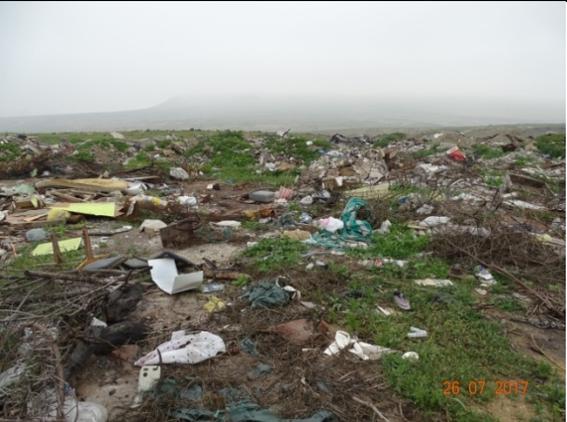
Fotografía 5.	Fecha: 26-07-2017	Fotografía 6.	Fecha: 26-07-2017
Coordenadas DATUM WGS84 HUSO 19S	Coordenada Norte: 6.847.375 m	Coordenada Este: 283.237 m	Coordenadas DATUM WGS84 HUSO 19S
		Coordenada Norte: m	Coordenada Este: m
Descripción medio de prueba: Vista 5. Residuos sólidos dispuestos en y alrededor del vertedero (sitio de residuo liviano).		Descripción medio de prueba: Vista 6. Residuos sólidos dispuestos en y alrededor del vertedero (sitio de residuo pesado).

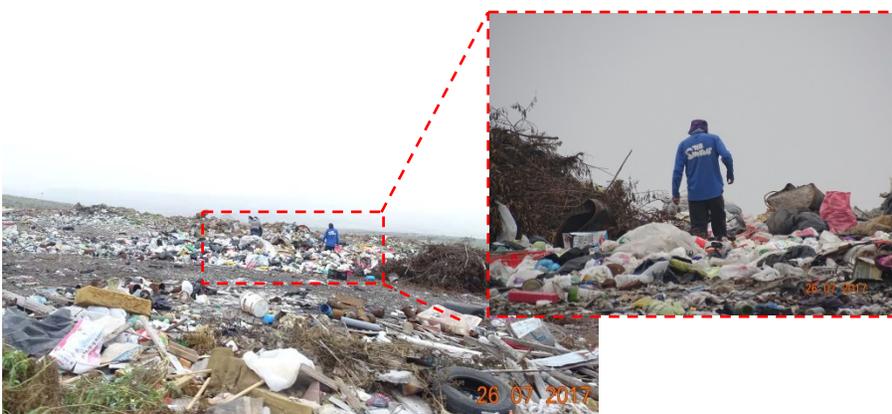
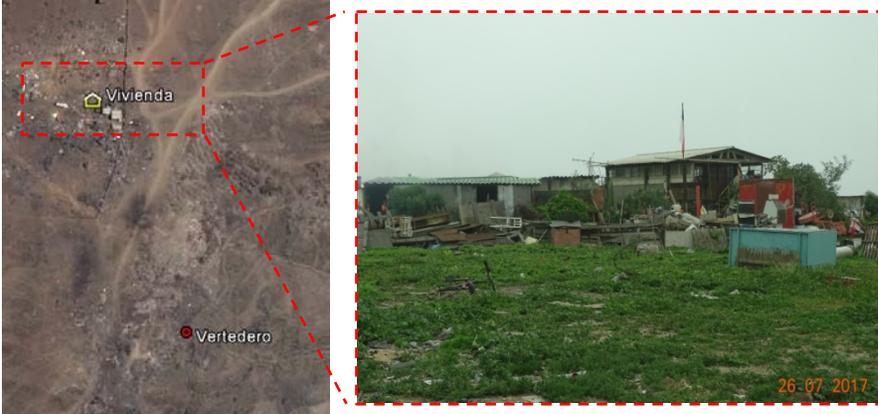
- Por otra parte, se constató la presencia de una vivienda particular de material ligero en el sector (Fotografía 8 y Figura 1), en ella fue posible entrevistar al Sr. Daldo Guerrero y la Sra. Edia Castillo. Estas personas, señalaron que si bien el Municipio dispone los residuos en la localidad de Vallenar, éste si ha dispuesto de manera esporádica residuos en el sector, en casos en que el camión recolector no posee combustible suficiente para acudir al sitio de disposición final establecido en la comuna de Vallenar.

Fotografía 7.	Fecha: 26-07-2017	Fotografía 8.	Fecha: 26-07-2017
Coordenadas DATUM WGS84 HUSO 19S	Coordenada Norte: 6.847.468 m	Coordenadas DATUM WGS84 HUSO 19S	Coordenada Norte: 6.847.613 m
	Coordenada Este: 283.243 m		Coordenada Este: 283.282 m
Descripción medio de prueba: Recolectores informales presentes en el vertedero.		Descripción medio de prueba: Vivienda emplazada frente al sitio destinado para el Vertedero.

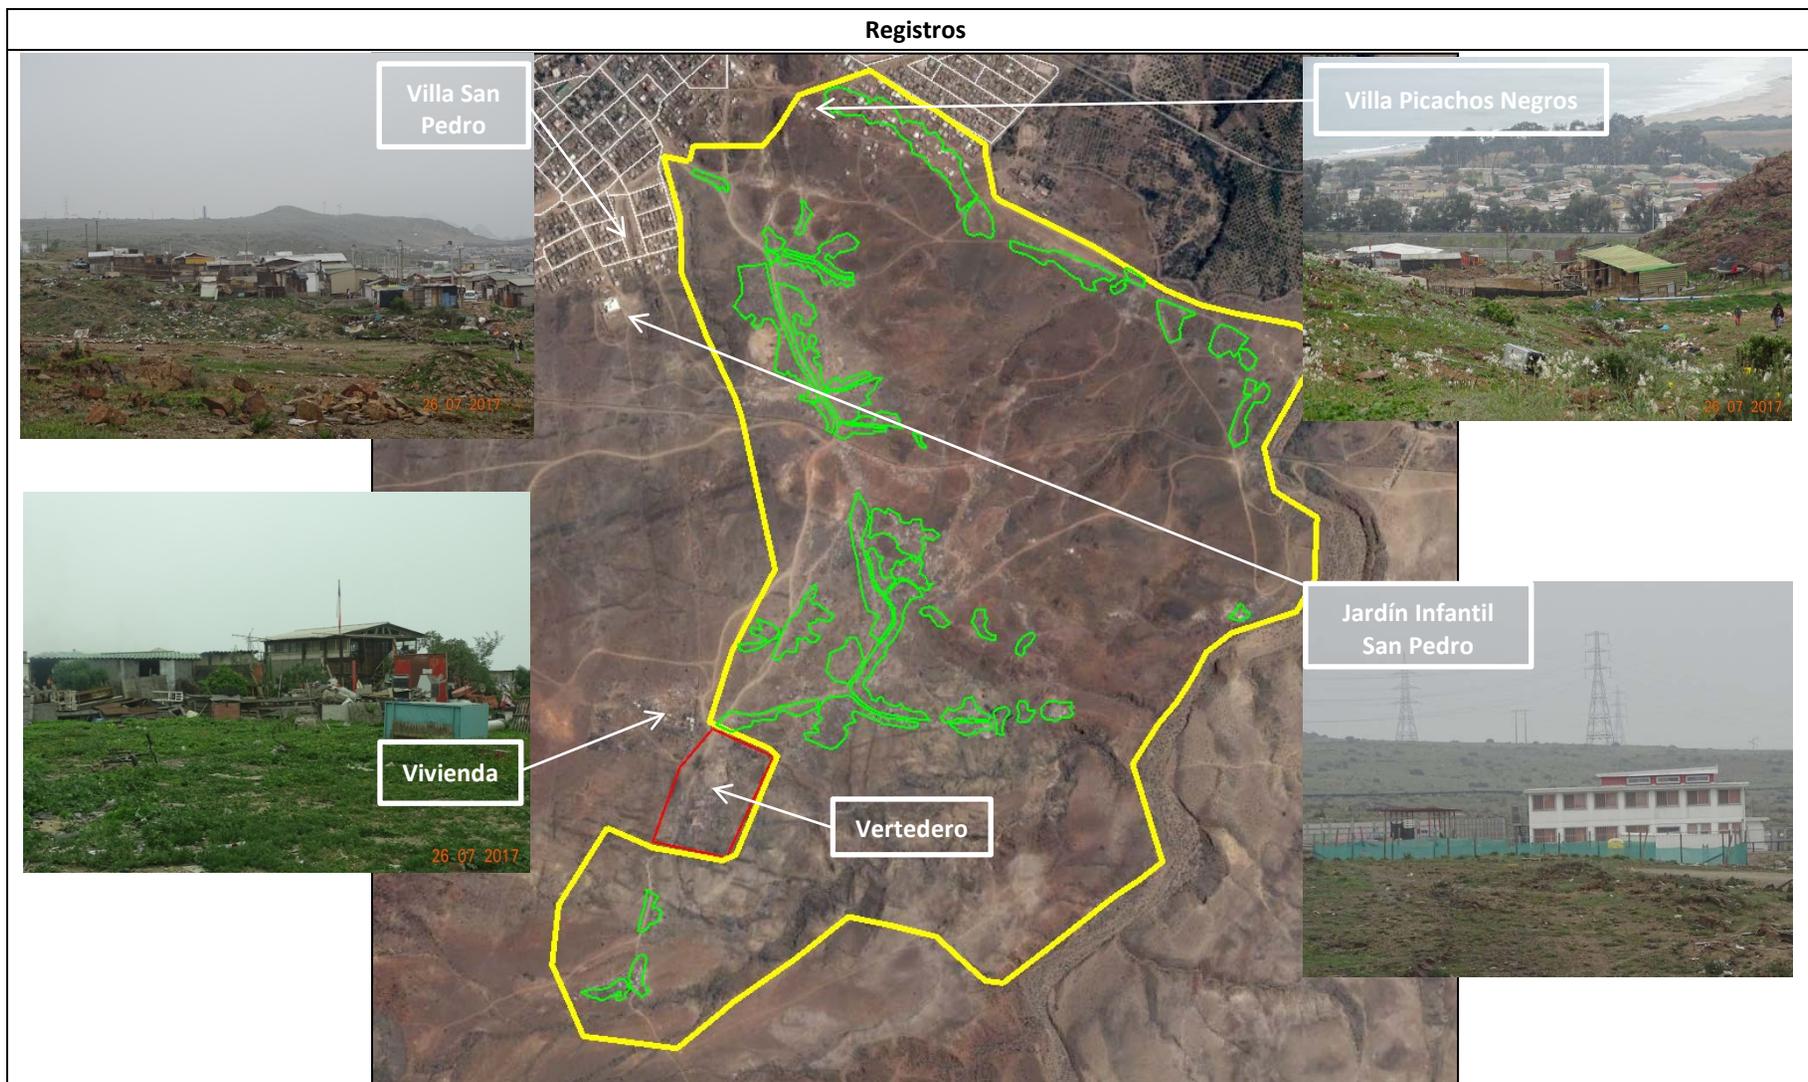
Figura 1.

- Finalmente, en el área norte del recinto fue posible observar receptores aledaños cercanos al vertedero, correspondientes a las Villas San Pedro y Picachos Negros, emplazadas a 800 m aproximadamente en dirección noroeste y noreste respectivamente. De acuerdo a lo informado por la Sra. Cintya Iriarte, en Villa San Pedro, se encuentra el Jardín de niños y niñas de nombre San Pedro (Figura 1).

Descripción medio de prueba: Distribución de los receptores aledaños cercanos al vertedero. Correspondientes a las Villas San Pedro y Picachos Negros, emplazadas a 800 m aproximadamente en dirección noroeste y noreste respectivamente. Cabe señalar que en Villa San Pedro, se encuentra el Jardín de niños y niñas de nombre San Pedro.

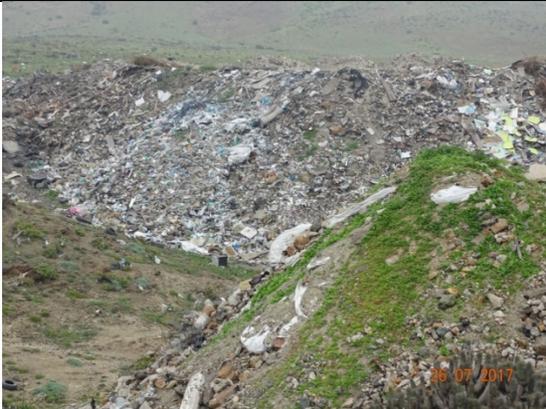
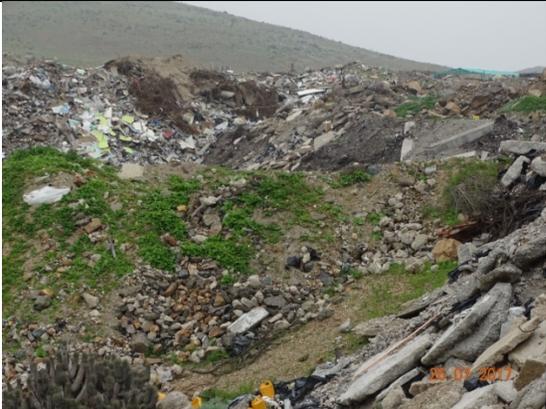
<p>Hechos:</p> <p>Durante la actividad de inspección ambiental se constató:</p> <ul style="list-style-type: none">• Se acudió a este punto y se constató que no se han instalado las cuatro chimeneas de extracción pasiva de biogás, dado que según lo informó la profesional ya individualizada (Cintya Iriarte) y de acuerdo a lo observado en terreno, no se ha ejecutado faena alguna asociada al cierre del vertedero (Fotografías 9 y 10).

Fotografía 9.	Fecha: 26-07-2017	Fotografía 10.	Fecha: 26-07-2017		
Coordenadas DATUM WGS84 HUSO 19S	Coordenada Norte: 6.847.550 m	Coordenada Este: 283.431 m	Coordenadas DATUM WGS84 HUSO 19S	Coordenada Norte: 6.847.550 m	Coordenada Este: 283.431 m
Descripción medio de prueba: Vista 1 hacia el sector de instalación de las chimeneas de extracción de biogás.			Descripción medio de prueba: Vista 2 hacia el sector de instalación de las chimeneas de extracción de biogás.

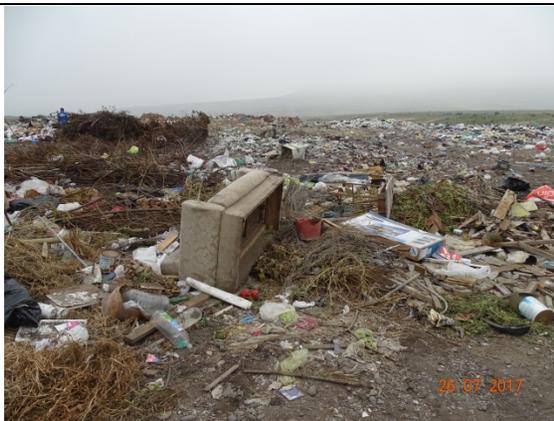
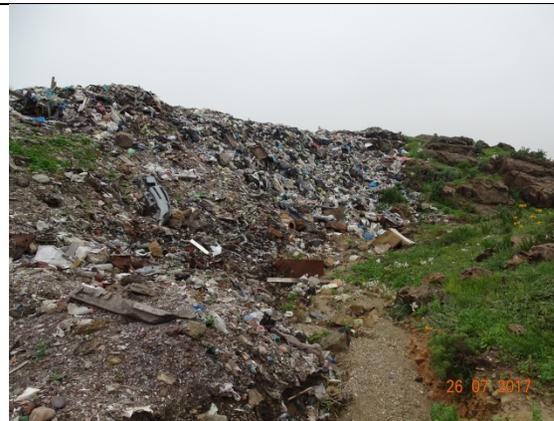
<p>Hechos:</p> <p>Durante la actividad de inspección ambiental:</p> <ul style="list-style-type: none">• Se acudió a este punto y se constató que no se han habilitados los canales de aguas lluvias, dado que según lo informó la profesional ya indicada y de acuerdo a lo observado en terreno, no se ha ejecutado faena alguna asociada al cierre del vertedero (Fotografías 11 y 12).

Fotografía 11.	Fecha: 26-07-2017		Fotografía 12.	Fecha: 26-07-2017	
Coordenadas DATUM WGS84 HUSO 19S	Coordenada Norte: 6.847.453 m	Coordenada Este: 283.239 m	Coordenadas DATUM WGS84 HUSO 19S	Coordenada Norte: 6.847.375 m	Coordenada Este: 283.237 m
Descripción medio de prueba: Vista hacia el sector de instalación del canal de aguas lluvias (lado oeste del vertedero).			Descripción medio de prueba: Vista hacia el sector de instalación del canal de aguas lluvias (lado sur del vertedero).

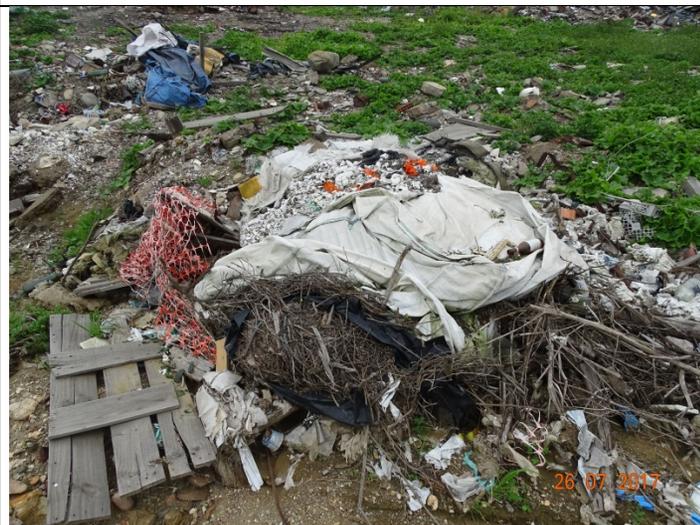
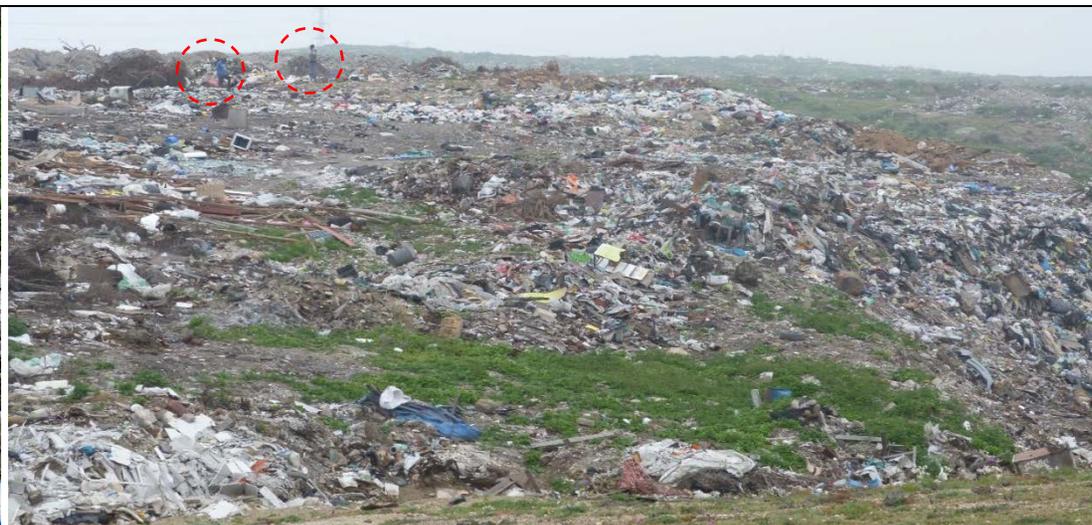
Fotografía 13.

<p>Hechos:</p> <p>Durante las actividades de inspección:</p> <ul style="list-style-type: none">• Se acudió a este punto y se constató que no se han habilitado las zanjas de monitoreo comprometidas, dado que según lo informó la profesional municipal y de acuerdo a lo observado en terreno, no se ha ejecutado faena alguna asociada al cierre del vertedero (Fotografía 13).

Descripción medio de prueba: Vista hacia el sector de implementación de las zanjas de monitoreo (sur del vertedero). En esta área, se observa la presencia de recolectores informales.

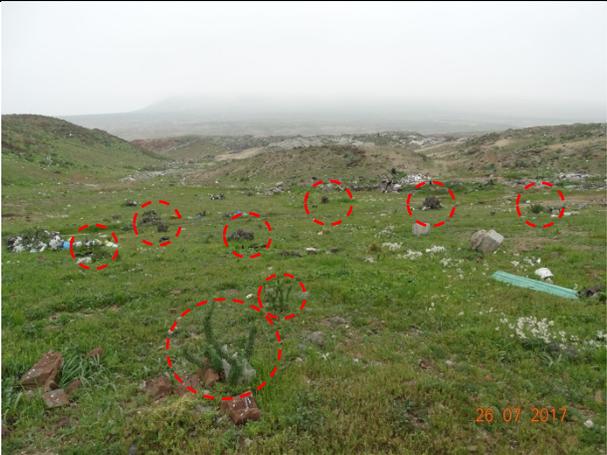
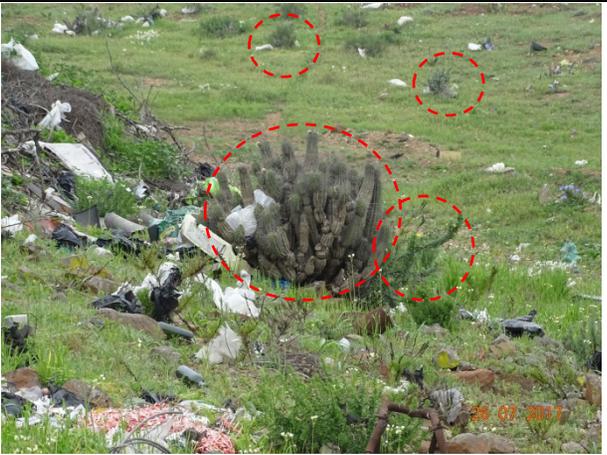
- De acuerdo a lo informado por la profesional municipal, no se ha ejecutado faena alguna asociada al cierre del vertedero. Por lo anterior, la tramitación y ejecución del Plan de Trabajo para Formaciones Xerofíticas y el Plan de Manejo Ambiental, que incluye el Rescate y Relocalización de especies de cactáceas y fauna de baja movilidad, no se han realizado.
- Durante el recorrido del área de emplazamiento del proyecto, se observó la presencia de individuos de las especies *Copiapoa fiedleriana*, *Eulychnia acida*, *Miqueliopuntia miquelii*, *Balbisia peduncularis* y *Oxalis gigantea* (Fotografías 14 a 21).
- No se constató la existencia de señalética alusiva al cuidado del medio ambiente.

Fotografía 14.	Fecha: 26-07-2017	Fotografía 15.	Fecha: 26-07-2017		
Coordenadas DATUM WGS84 HUSO 19S	Coordenada Norte: 6.847.814 m	Coordenada Este: 283.629 m	Coordenadas DATUM WGS84 HUSO 19S	Coordenada Norte: 6.847.810 m	Coordenada Este: 283.637 m
Descripción medio de prueba: <i>Balsisia peduncularis</i> y <i>Miquelopuntia miquelii</i>.			Descripción medio de prueba: <i>Miquelopuntia miquelii</i>

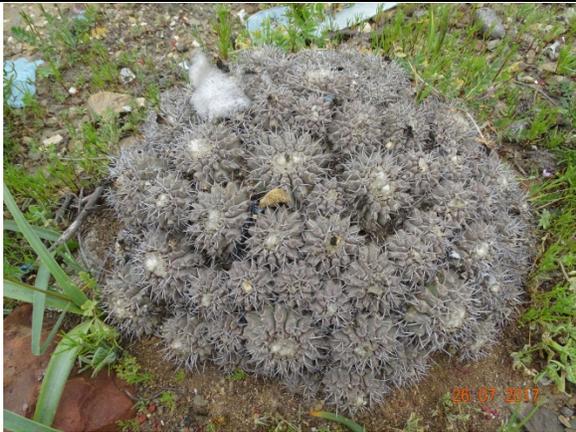
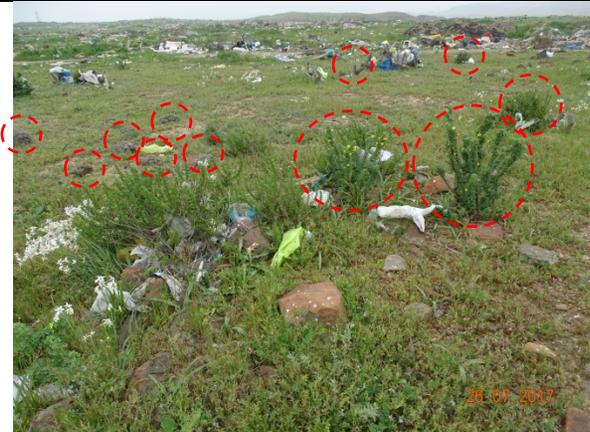
Fotografía 16.	Fecha: 26-07-2017	Fotografía 17.	Fecha: 26-07-2017		
Coordenadas DATUM WGS84 HUSO 19S	Coordenada Norte: 6.847.661 m	Coordenada Este: 283.406 m	Coordenadas DATUM WGS84 HUSO 19S	Coordenada Norte: 6.847.650 m	Coordenada Este: 283.410 m
Descripción medio de prueba: <i>Copiapoa fiedleriana</i>.			Descripción medio de prueba: <i>Oxalis gigantea</i> y <i>Copiapoa fiedleriana</i>.

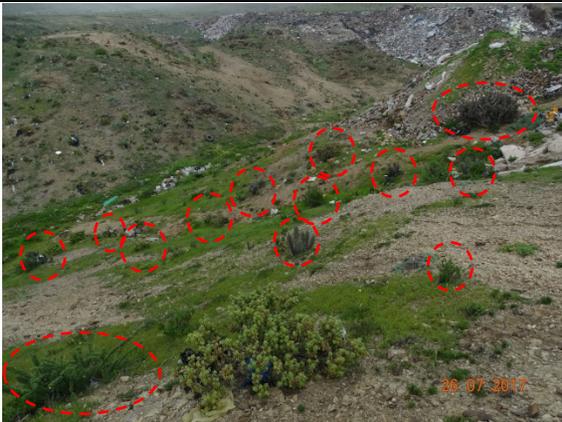
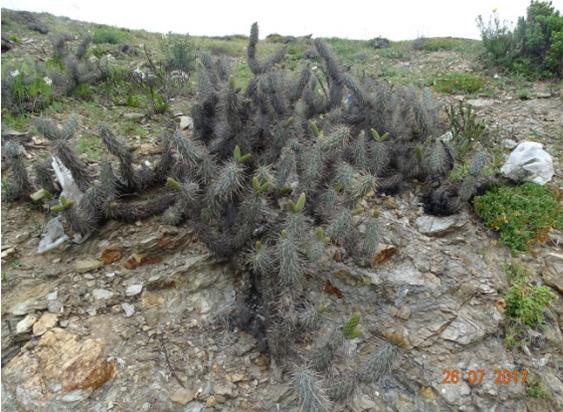
Fotografía 18.	Fecha: 26-07-2017		Fotografía 19.	Fecha: 26-07-2017	
Coordenadas DATUM WGS84 HUSO 19S	Coordenada Norte: 6.847.550 m	Coordenada Este: 283.431 m	Coordenadas DATUM WGS84 HUSO 19S	Coordenada Norte: 6.847.367 m	Coordenada Este: 283.265 m
Descripción medio de prueba: Quebrada al sur del sector de instalación de las chimeneas de extracción de biogás con ejemplares de <i>Miqueliopuntia miquelii</i> y <i>Oxalis gigantea</i> .			Descripción medio de prueba: <i>Miqueliopuntia miquelii</i>

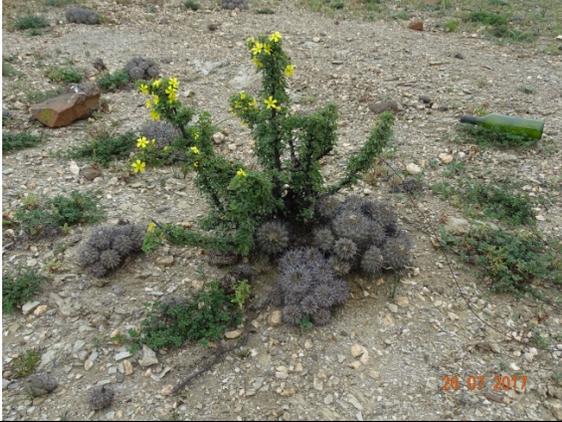
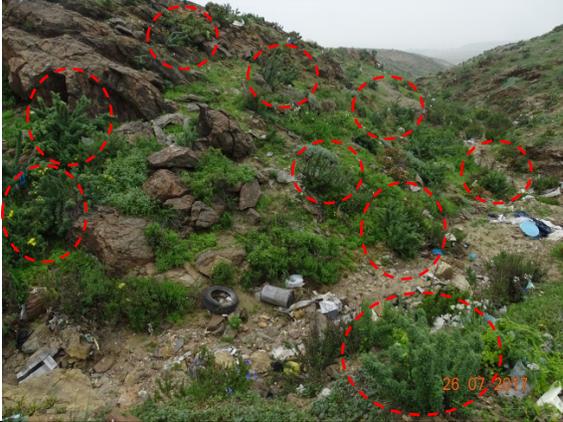
Fotografía 20.	Fecha: 26-07-2017		Fotografía 21.	Fecha: 26-07-2017	
Coordenadas DATUM WGS84 HUSO 19S	Coordenada Norte: 6.847.359 m	Coordenada Este: 283.228 m	Coordenadas DATUM WGS84 HUSO 19S	Coordenada Norte: 6.847.373 m	Coordenada Este: 283.259 m
Descripción medio de prueba: <i>Oxalis gigantea</i> y <i>Copiapoa fiedleriana</i>			Descripción medio de prueba: Quebrada al sur del vertedero. Se observan individuos de la especie <i>Oxalis gigantea</i> y <i>Miquelopuntia miquelii</i>
