INFORME DE FISCALIZACIÓN AMBIENTAL

INSPECCIÓN AMBIENTAL

REPOSICIÓN RUTA ANDINA A-93 PARINACOTA

DFZ-2017-3544-XV-RCA-IA

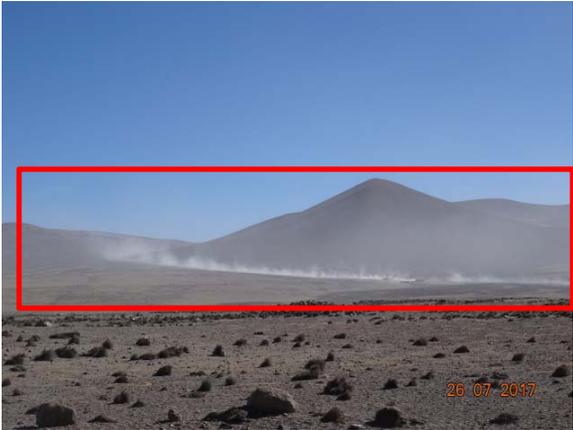
Número de hecho constatado: 1	Estación N°: 1
Exigencias: RCA N° 041/2014, Considerando 7.1.1.1. <i>"Disminución de la calidad del aire. Se mantendrá la vía humectada periódicamente para el tránsito de maquinarias y de camiones en los periodos sin precipitación".</i>	
Hechos: <ul style="list-style-type: none"> a. En la actividad de inspección ambiental de fecha 26 de julio de 2017 se evidenció arrastre de material particulado desde la Ruta A93 hacia sectores aledaños producto de la circulación vehicular por camino no humectado (Fotografía 1).

Fotografía 1.	Fecha: 26 de julio de 2017.
Descripción de medio de prueba: Arrastre de material particulado producto de la circulación vehicular por camino no humectado.

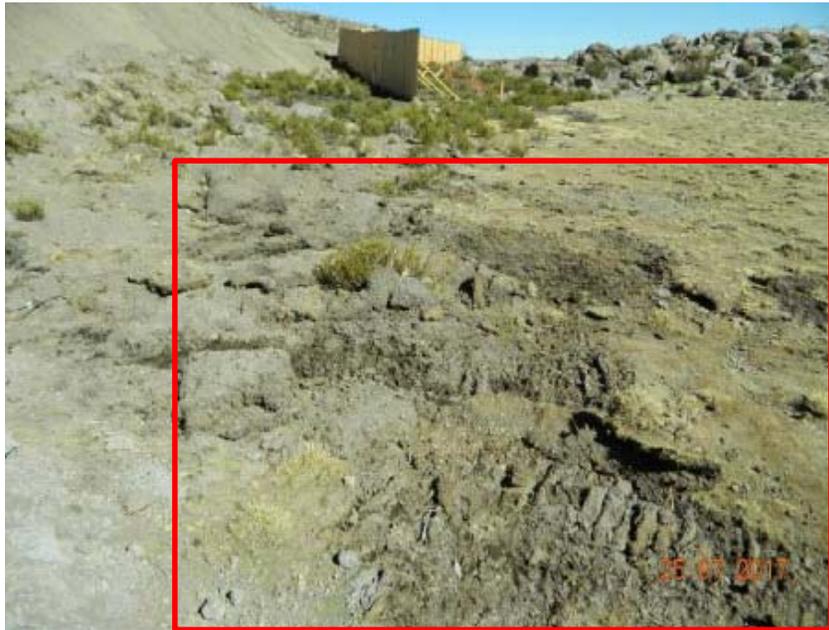
Fotografía 2.

- b) En la actividad de inspección ambiental de fecha 25 de julio de 2017 se constató lo siguiente:
 1. En sector de coordenadas UTM Datum WGS 84 471.673 m E y 7.986.917 m N (DATUM WGS 84) se constató la existencia de paneles de madera que separaban el área intervenida con el área del Parque Nacional Lauca no intervenida por el proyecto. Aledaño a estos paneles, en área de coordenadas UTM 471.728 m E y 7.986.920 m N (DATUM WGS 84) se constató la afectación de una superficie de 35,5 m² de vegetación azonal del tipo vega no salina que bordeaba el bofedal de Parinacota, observándose la presencia de huellas de maquinaria tipo oruga sobre el área afectada (Fotografía 2).

Paneles de madera que separaban el área intervenida con área del Parque Nacional Lauca no intervenida por el proyecto. Aledaño a estos paneles, se observa la afectación de vegetación azonal del tipo vega no salina que bordea el bofedal de Parinacota, observándose huellas de maquinaria tipo oruga sobre el área afectada.

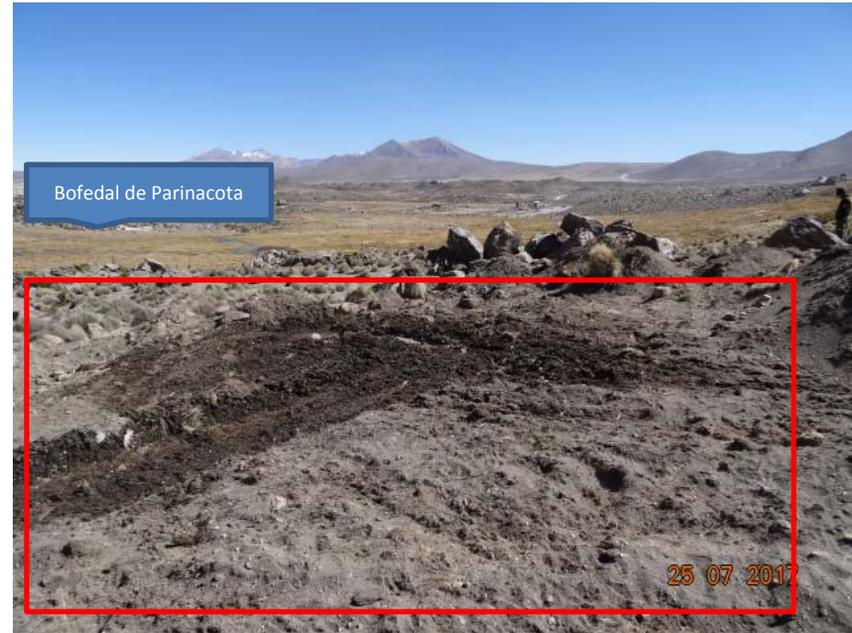
2. En sector de coordenadas UTM 471.831 m E y 7.986.963 m N (DATUM WGS 84) se constató la afectación de una superficie de 177,66 m² de vegetación azonal del tipo vega no salina, observándose la existencia de un área de acopio de rocas y huellas de maquinaria tipo oruga (Fotografía 3). Además, se constató la existencia de un afloramiento de agua del tipo surgencia en el área intervenida, aguas abajo del sector en que se observó el bofedal de Parinacota.

Afectación de vegetación azonal del tipo vega no salina, observando un acopio de rocas y huellas de maquinaria tipo oruga. Además se observa un afloramiento de agua del tipo surgencia en el área intervenida. Finalmente, aguas abajo del sector se observa el bofedal de Parinacota.

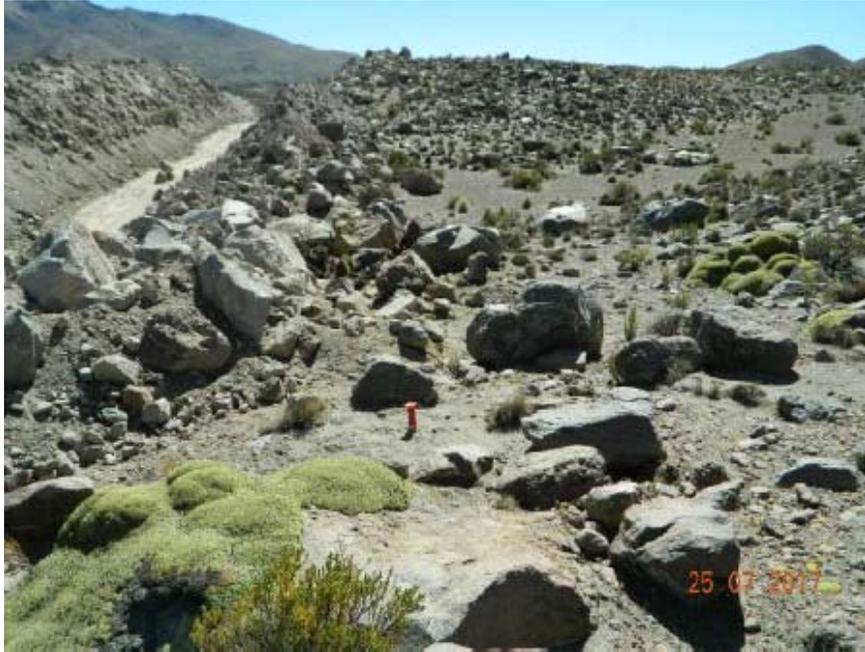
Fotografía 4.

3. Se recorrió los tres sectores (Rodal) del Plan de Trabajo para Formaciones Xerofíticas (PTFX), constatándose la inexistencia de cercos y letreros de protección en los sectores de llaretas aledaños a las obras del proyecto y letreros de prohibición de utilizar fuego (Fotografía 4).

En sector del Plan de Trabajo para Formaciones Xerofíticas (PTFX) se constató la inexistencia de cercos y letreros de protección en los sectores de llaretas aledaños a las obras del proyecto. Además, se constató la inexistencia de letreros de prohibición de utilizar fuego.

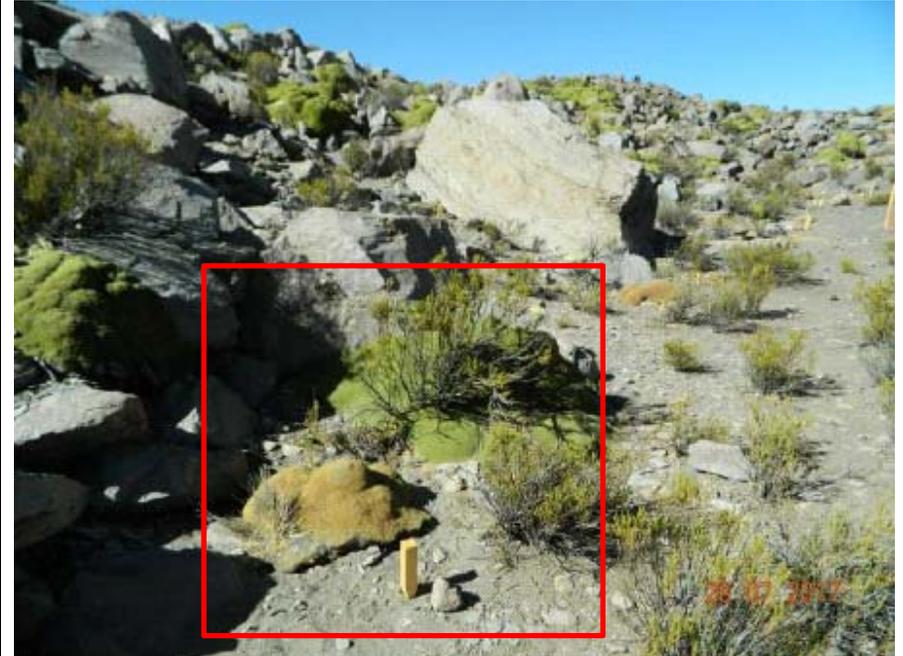
- c) En la actividad de inspección ambiental de fecha 26 de julio de 2017 se evidenció lo siguiente:
- i. En el sector de Chacorpuyo en área de coordenadas UTM 469.195 m E y 7.989.492 m N – 469.378 m E y 7.989.494 m N (DATUM WGS 84) se evidenció la presencia de ejemplares de llareta trasplantadas junto a estacas de madera enterradas en el suelo. Los ejemplares observados eran de diversos tamaños y tenían color amarillento-grisáceo, a diferencia de las llaretas propias del lugar que presentaban color verde. Se observó además, la presencia de estacas y palos acostados en el suelo y un cerco de plástico naranja de 50 m de largo aproximadamente dispuesto en forma de “L” sin constituir un cierre perimetral. Se constató la inexistencia de letreros y señaléticas (Fotografía 5).

En el sector de Chacorpuyo se evidenció la presencia de ejemplares de llareta trasplantadas junto a estacas de madera enterradas en el suelo.

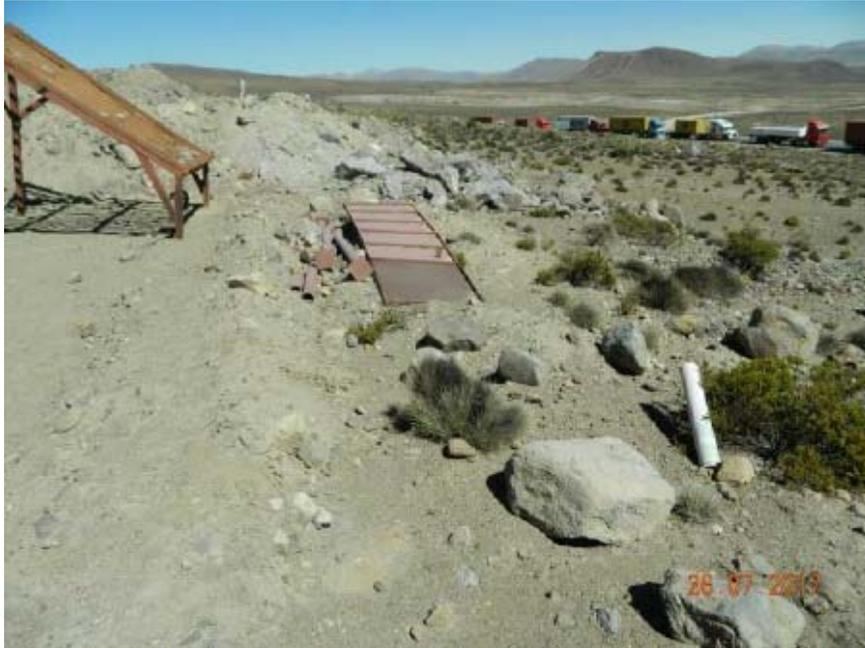
Fotografía 6.

- ii. En sector de coordenadas UTM 472.165 m E y 7.985.043 m N (DATUM WGS 84) donde se ubicada el pozo de empréstito-botadero del Km 168,1 de la Ruta 11-CH se constató la presencia de un harnero de hierro, residuos metálicos dispuestos en el suelo desnudo, y montículos de tierra y piedras. Se constató la inexistencia de cierre perimetral y letreros relativos a la obra o a los residuos (Fotografía 6).

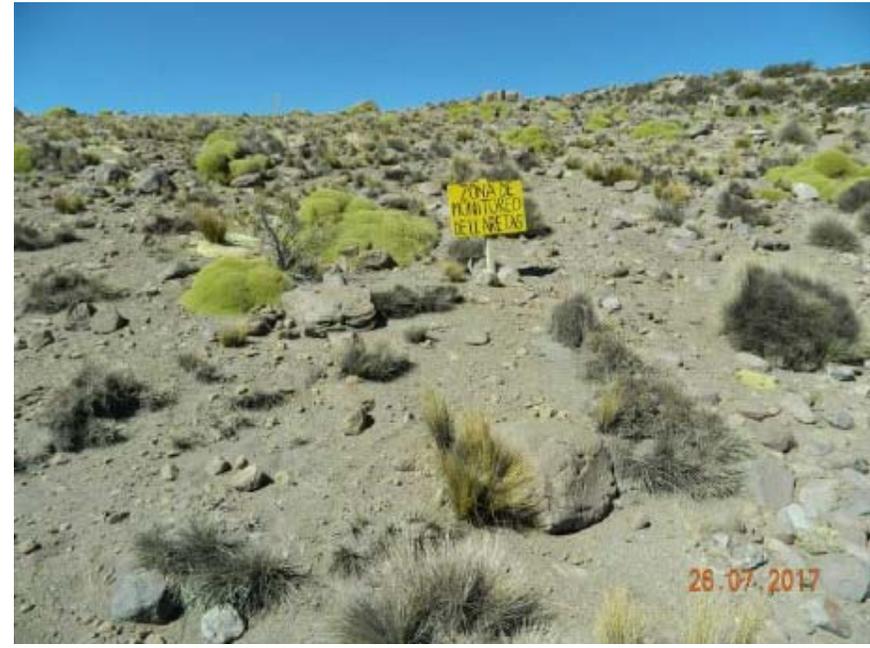
- iii. En sector de coordenadas UTM 472.208 m E y 7.985.053 m N (DATUM WGS 84) se evidenció la presencia de un letrero con la leyenda “Zona de Monitoreo de Lletas” en un sector de llareta aledaño a las obras, pero sin contar con un cerco de protección (Fotografía 7).

Se constató la presencia de un letrero con la leyenda “Zona de Monitoreo de Llaquetas” en un sector de llaretal aledaño a las obras, pero sin contar con un cerco de protección.

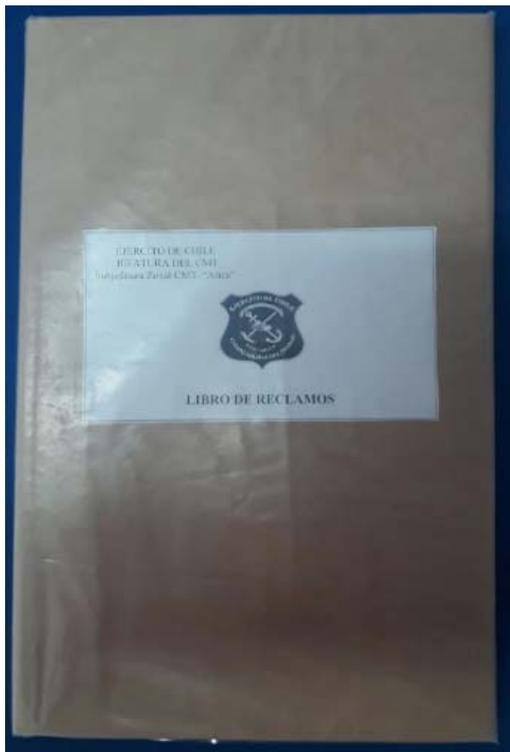
Imagen 3. Fuente: ORD. N° 1167 Dirección Regional de Vialidad (Anexo 3)

Descripción medio de prueba:
Fotografía entregada por el titular de la portada del libro de sugerencias y consultas, el cual ha sido denominado en faena como “Libro de Reclamos”.
