INFORME DE FISCALIZACIÓN AMBIENTAL

SCM COSAYACH - NEGREIROS

DFZ-2018-856-I-RCA-IA

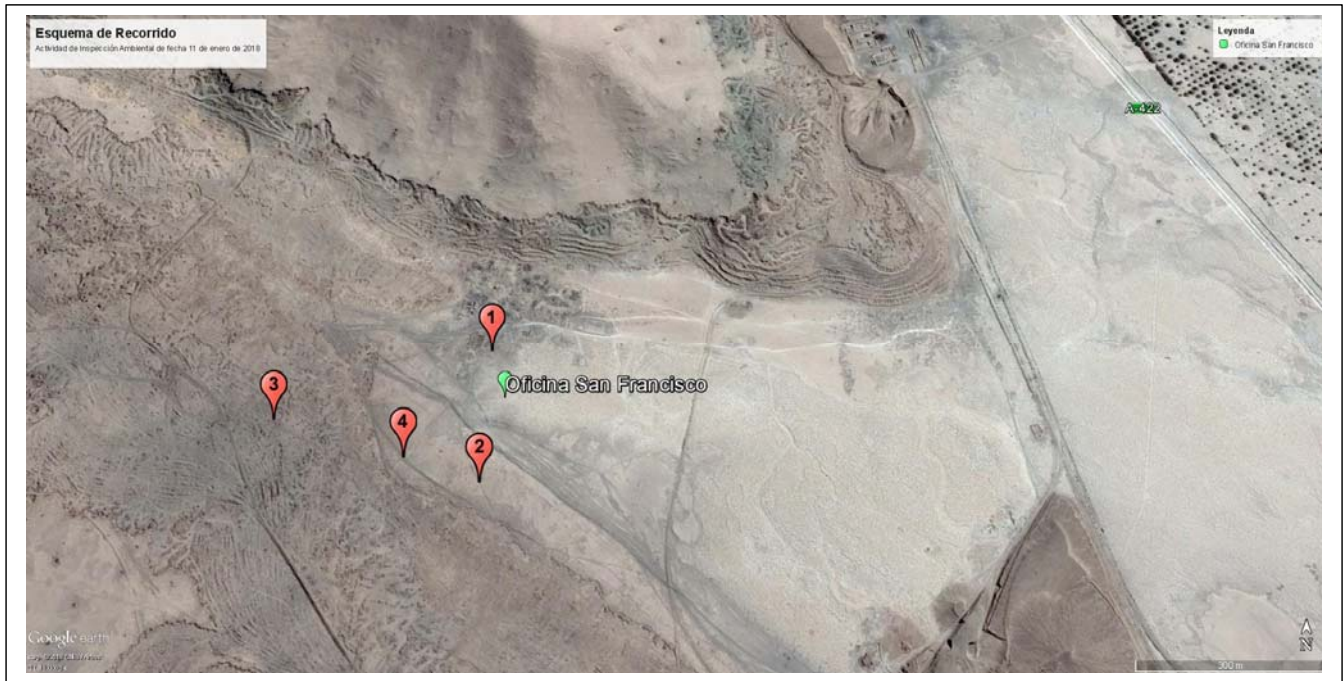
4.3.2. Esquema de recorrido.

N° de estación	Nombre del sector	Descripción estación
1	Juramentados de Atacama	Sitio denunciado con potencial afectación por vertimiento de lastre.
2	Sitio RL-204	Sitio con medidas de protección establecidas en la RCA 90/2014.
3	Sitio RL-203	Sitio con medidas de protección establecidas en la RCA 90/2014.
4	Sitio RL-21	Sitio con medidas de protección establecidas en la RCA 90/2014.

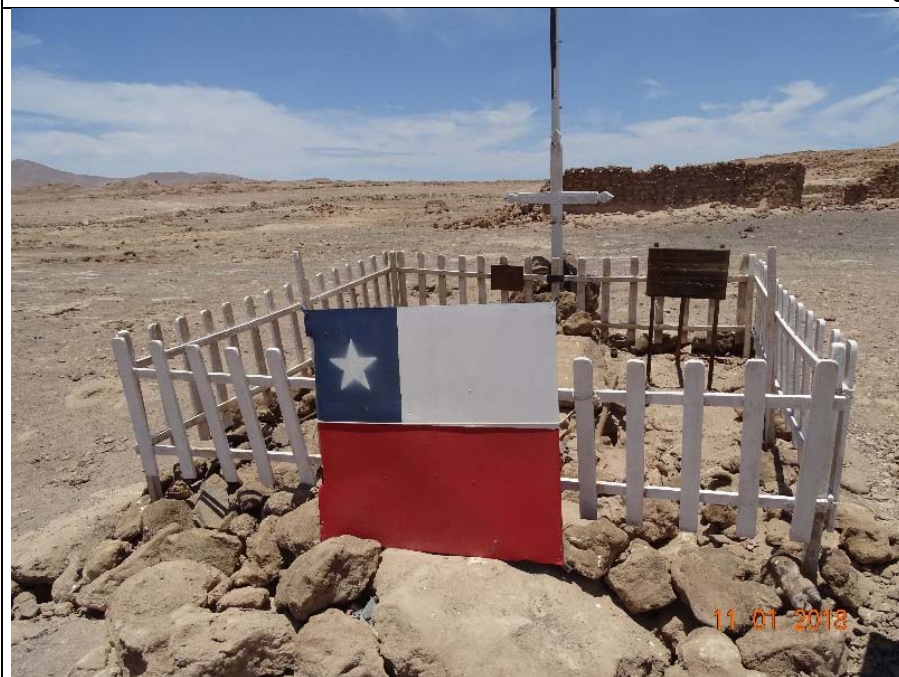
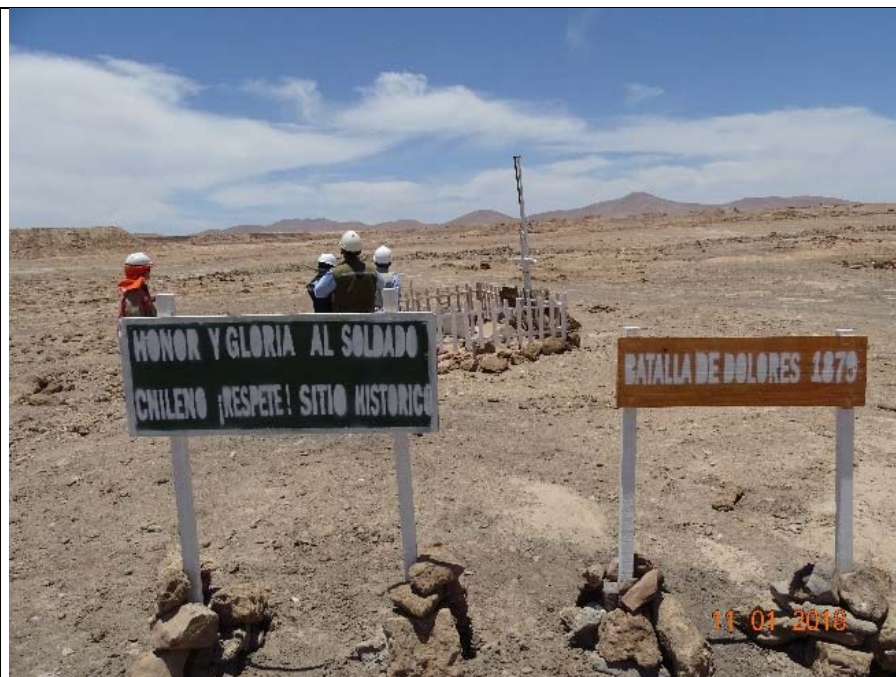
- c. SITIO “JURAMENTADOS DE ATACAMA”: Se visitó sitio denominado “Juramentados de Atacama”, emplazado en coordenadas UTM Datum WGS 84 7.820.692 m N – 401.580 m E, observándose la existencia de señalética y cercado de madera de color blanco. Al respecto, se constató que dicho sitio no se encontraba afectado por la pila.

Descripción medio de prueba:
Sitio histórico "Juramentados de Atacama".

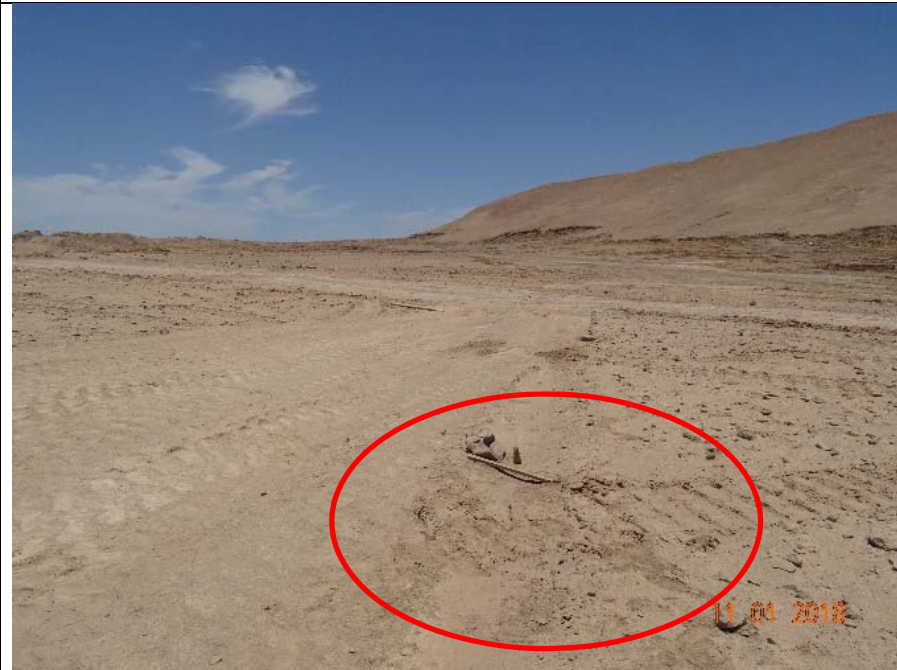
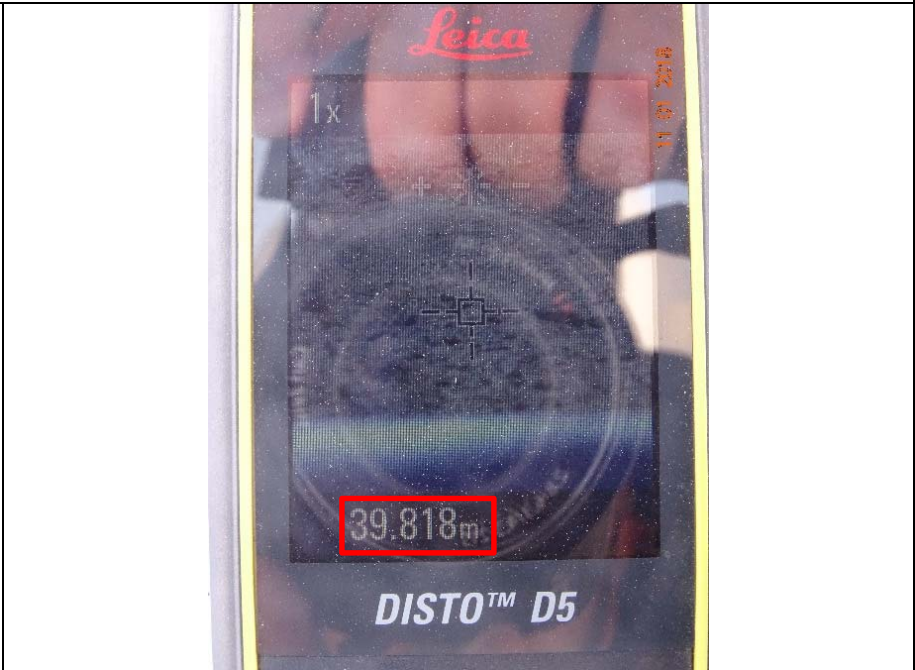
- g. SITIO RL-204: Se visitó sitio denominado RL-204, emplazado en coordenadas UTM Datum WGS 84 7.820.465 m N – 401.574 m E, observándose la existencia de huella histórica, la cual se encontraba interrumpida por huellas de maquinaria.

- h. Se constató que dicho sitio no se encontraba afectado por el avance de ninguna pila. Al respecto, se midió con distanciómetro marca Leyca modelo Disto TM-D5 la distancia existente entre el sitio respecto a la pila más cercana, arrojando un valor de 39,818 metros.

Fotografía 3.	Fecha: 11-01-2018		Fotografía 4.	Fecha: 11-01-2018	
Coordenadas Datum WGS84 HUSO 19S	Norte: 7.820.465 m	Este: 401.574 m	Coordenadas Datum WGS84 HUSO 19S	Norte: 7.820.465 m	Este: 401.574 m
Descripción medio de prueba: Vista general de Rasgo Lineal RL-204, observándose que la huella de carreta se encuentra intersectada por huellas de maquinaria pesada.			Descripción medio de prueba: Distancia existente entre el rasgo lineal RL-204 y la pila existente más cercana a éste, observándose un valor de 39,818 metros.

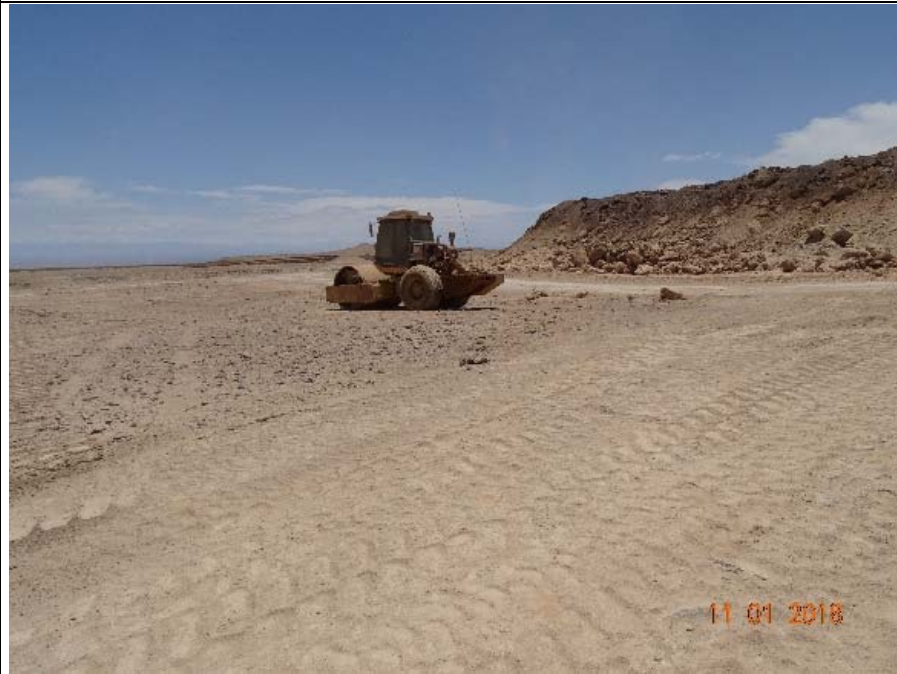
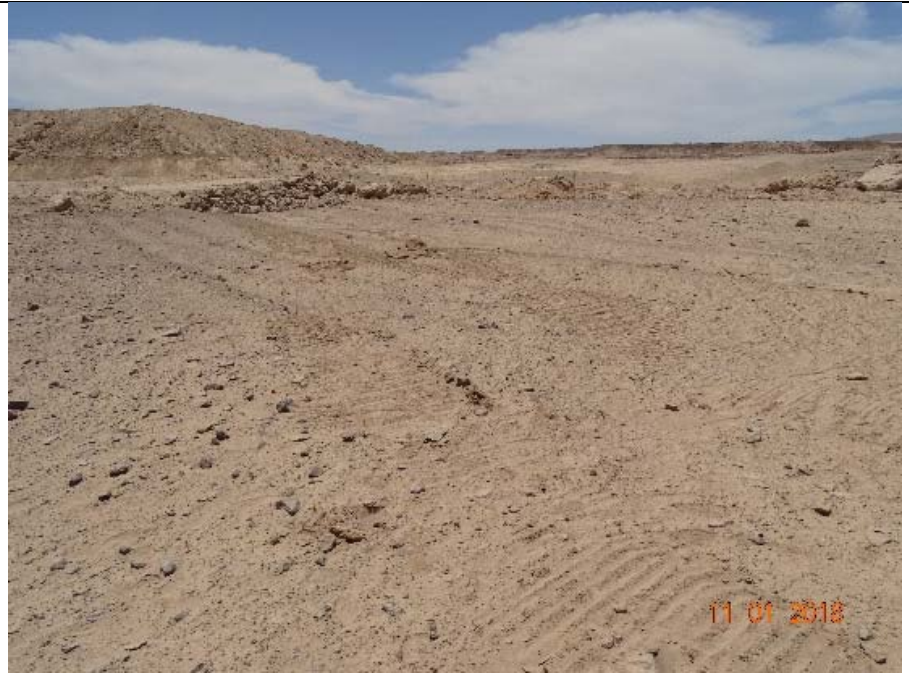
- i. SITIO RL-203: Se visitó sitio denominado RL-203, emplazado en coordenadas UTM Datum WGS 84 7.820.563 m N – 401.227 m E, constatándose la inexistencia de huella histórica, observándose que en el terreno se habían realizado trabajos de movimiento de tierras, el cual de acuerdo a lo señalado por el Sr. Herrera correspondieron a extracción de material para relleno y nivelación de bases.

- j. Se constató la existencia de maquinaria en el lugar, la cual se encontraba detenida al momento de la actividad de inspección ambiental.
- k. Se constató que dicho sitio no se encontraba afectado por el avance de ninguna pila.

Fotografía 5.	Fecha: 11-01-2018		Fotografía 6.	Fecha: 11-01-2018	
Coordenadas Datum WGS84 HUSO 19S	Norte: 7.820.563 m	Este: 401.227 m	Coordenadas Datum WGS84 HUSO 19S	Norte: 7.820.563 m	Este: 401.227 m
Descripción medio de prueba: Vista general del lugar de emplazamiento del rasgo lineal RL-203, observándose la inexistencia de huellas de carreta y existencia de explanada con presencia de maquinaria y pesada.			Descripción medio de prueba: Vista general del lugar de emplazamiento del rasgo lineal RL-203, observándose la inexistencia de huellas de carreta y existencia de huellas de maquinaria y pesada.

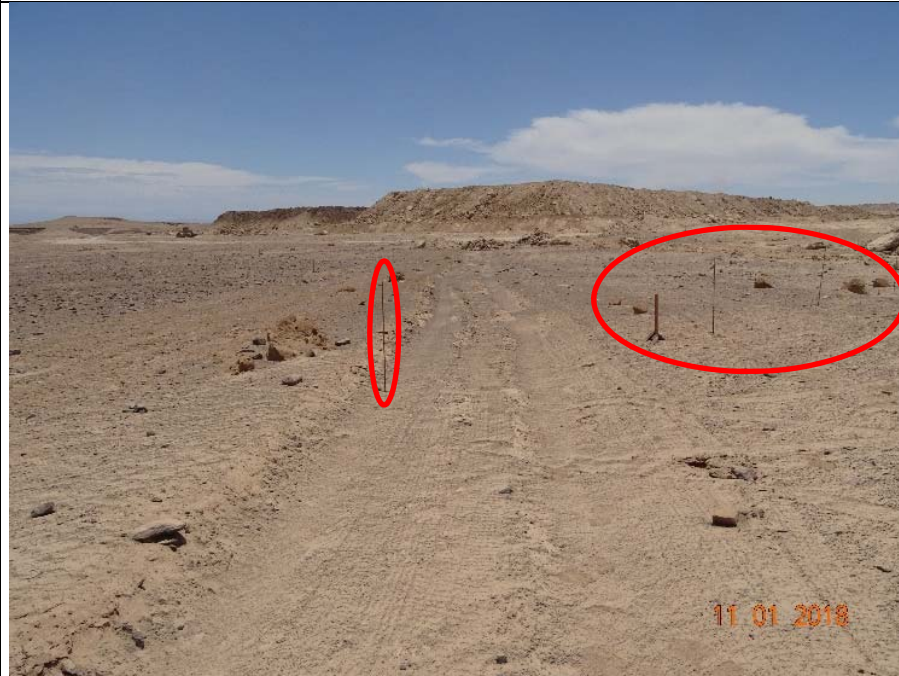
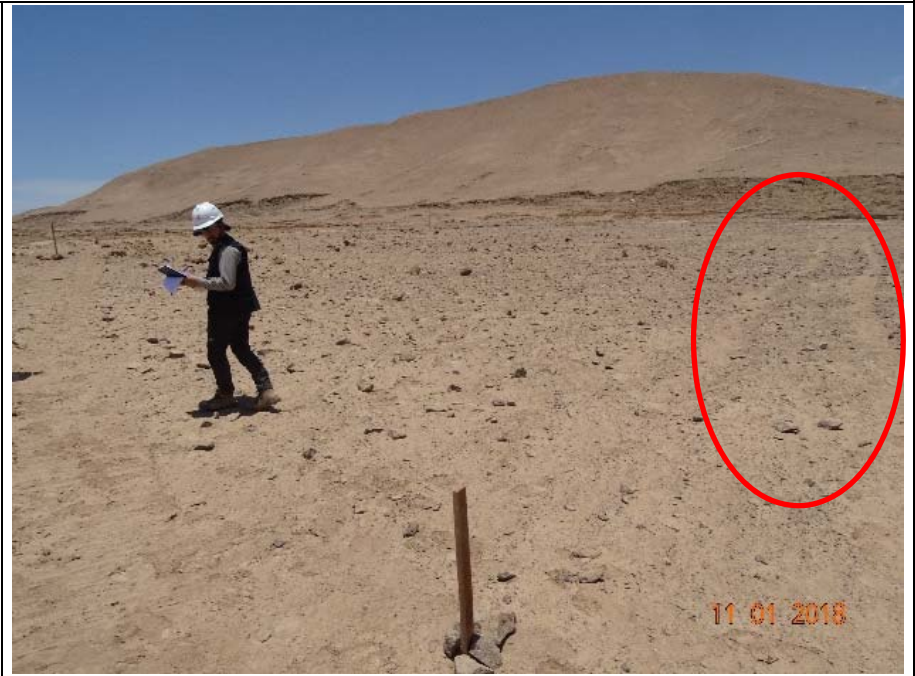
- l. SITIO RL-21: Se visitó sitio denominado RL-21, emplazado en coordenadas UTM Datum WGS 84 7.820.505 m N – 401.446 m E, constatándose la existencia de un tipo de cercado perimetral compuesto por fierros, sin contar con malla de protección. Al respecto, el Sr Cejas informó que el cercado existente se ejecutó a inicios del año 2015 y que además se iba a ejecutar un mejoramiento de dicho cercado, consistente en la incorporación de alambre galvanizado y tubos plásticos de color naranja, con el fin de mejorar la visibilidad. Además, el sr. Cejas informó que dicho proyecto estaba a la espera de la autorización por parte del Arqueólogo con el que trabaja la compañía. Finalmente, se informó que no se estaba utilizando la rejilla o malla por las condiciones climáticas del sector, las cuales según lo informado se deterioraban muy rápido y no cumplían con su fin.

- m. En la coordenada específica se constató la existencia de estaca que indicaba la localización de la huella histórica simple, la cual se observó durante la actividad de inspección ambiental. Al respecto, se constató que dicha huella histórica era interrumpida en algunos sectores por huellas de maquinaria.

Fotografía 7.	Fecha: 11-01-2018		Fotografía 8.	Fecha: 11-01-2018	
Coordenadas Datum WGS84 HUSO 19S	Norte: 7.820.505 m	Este: 401.446 m	Coordenadas Datum WGS84 HUSO 19S	Norte: 7.820.505 m	Este: 401.446 m
Descripción medio de prueba: Vista general de rasgo lineal RL-21, observándose la existencia de huella y fierros enclavados en el piso tipo cerco, sin contar con malla perimetral.			Descripción medio de prueba: Vista general de rasgo lineal RL-21, observándose al costado derecho de la imagen la existencia de huella y a la izquierda fierros enclavados en el piso tipo cerco, sin contar con malla perimetral.
