INFORME TÉCNICO DE FISCALIZACIÓN AMBIENTAL

GEOTÉRMICA CERRO PABELLÓN

DFZ-2017-278-II-RCA-IA

Febrero, 2018.

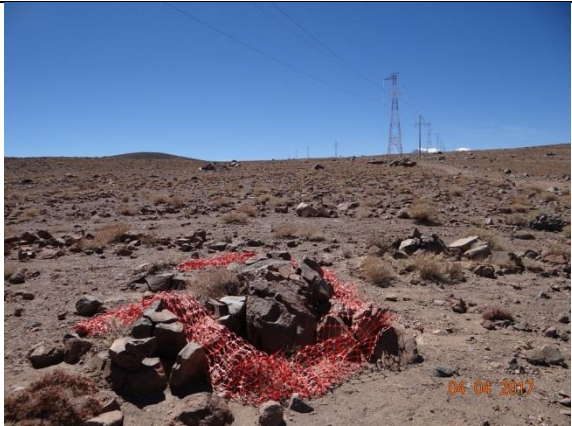
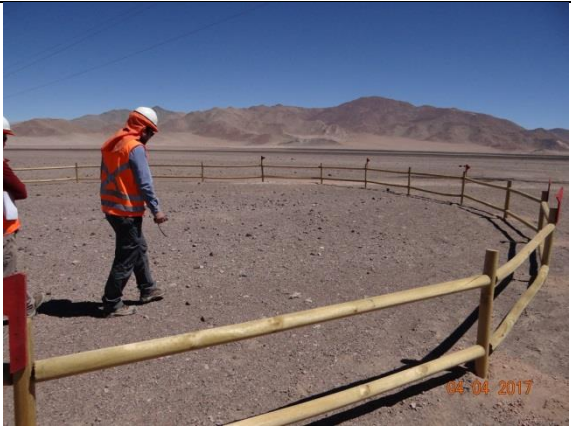
Fotografía 1.		Fotografía 2.	
Fecha: 04-04-2017.		Fecha: 04-04-2017.	
Coordenadas UTM DATUM WGS84 HUSO 19S.		Coordenadas UTM DATUM WGS84 HUSO 19S.	
Norte: 7.587.065	Este: 554.259	Norte: 7.580.084	Este: 544.852
Descripción del medio de prueba: Sitio arqueológico EP-104, rodeado con malla de plástico tipo <i>dormat</i> tendida sobre el suelo, donde se observó que no brindó protección donde antes el titular registró restos de un jarro cerámico.		Descripción del medio de prueba: Sitio arqueológico EP-68 cercado perimetralmente con polines y banderines de madera, cercano a la torre 159 de la línea de transmisión eléctrica.

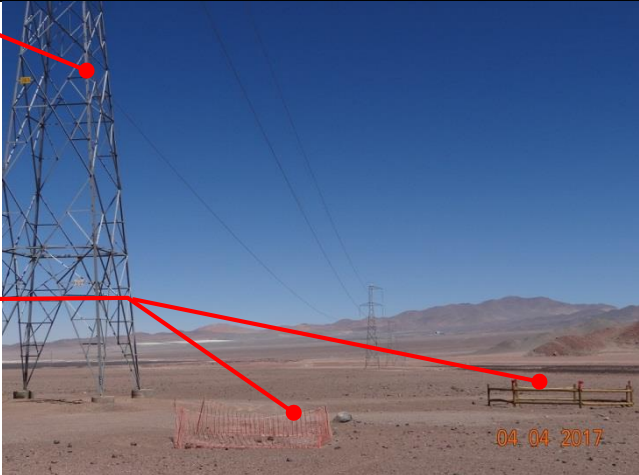
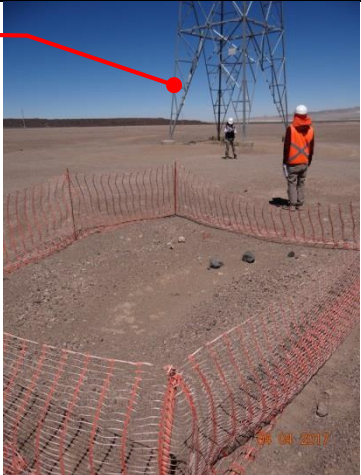
Torre 161		Torre 161	
Cierres perimetrales en sitio EP-72			
Fotografía 3.		Fotografía 4.	
Fecha: 04-04-2017.		Fecha: 04-04-2017.	
Coordenadas UTM DATUM WGS84 HUSO 19S.		Coordenadas UTM DATUM WGS84 HUSO 19S.	
Norte: 7.579.654	Este: 544.257	Norte: 7.579.654	Este: 544.257

Descripción del medio de prueba: Sitio arqueológico EP-72 al costado Norte de la torre 161 de la línea de transmisión eléctrica, con dos cercos perimetrales (malla <i>dormat</i> y polines).		Descripción del medio de prueba: Cierre perimetral conformado por malla plástica <i>dormat</i> en sitio arqueológico EP-72.

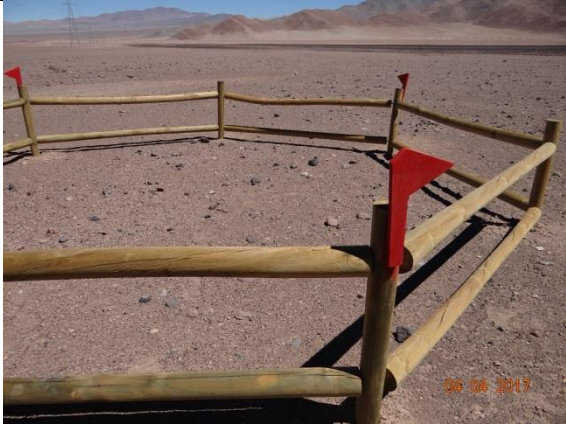
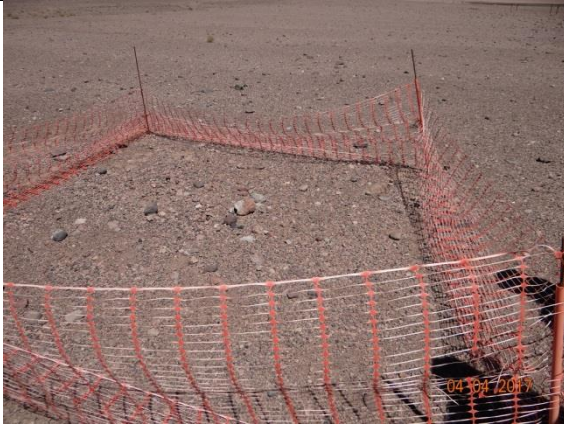
Fotografía 5.	Fecha: 04-04-2017.	Fotografía 6.	Fecha: 04-04-2017.
Coordenadas UTM DATUM WGS84 HUSO 19S.	Norte: 7.579.654 Este: 544.257	Coordenadas UTM DATUM WGS84 HUSO 19S.	Norte: 7.579.838 Este: 544.532
Descripción del medio de prueba: Cierre perimetral conformado por polines y banderines de madera en sitio arqueológico EP-72.		Descripción del medio de prueba: Cierre perimetral conformado por malla plástica <i>dormat</i> en sitio arqueológico EP-59, con algunos de sus lados desprendidos de las estacas metálicas.

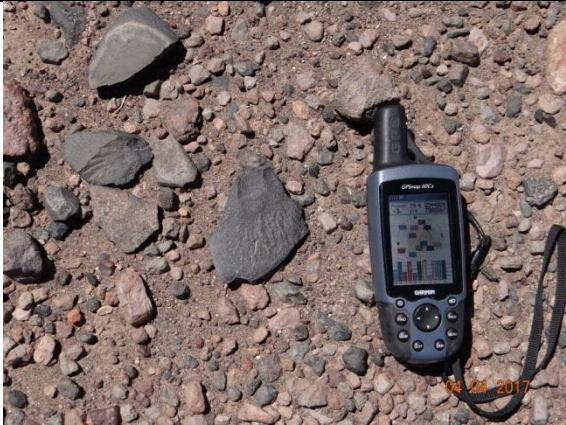
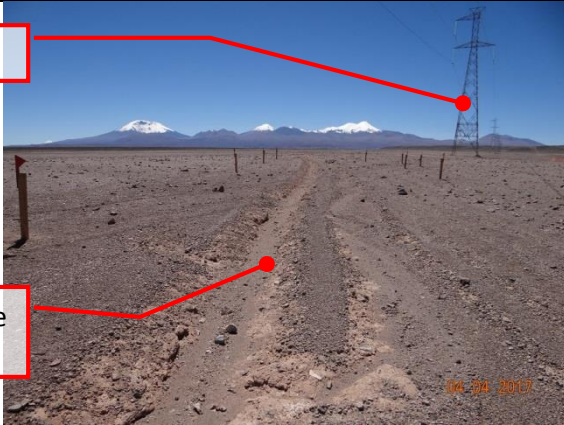
Fotografía 7.	Fecha: 04-04-2017.	Fotografía 8.	Fecha: 04-04-2017.
Coordenadas UTM DATUM WGS84 HUSO 19S.	Norte: 7.580.067 Este: 544.804	Coordenadas UTM DATUM WGS84 HUSO 19S.	Norte: 7.579.809 Este: 544.462
Descripción del medio de prueba: Material lítico observado sobre superficie del suelo sin cierre perimetral, a unos 23 m hacia el Suroeste del sitio EP-68.		Descripción del medio de prueba: Polines instalados en un tramo de una huella de carreta histórica, ubicado a unos 72 m al Suroeste del sitio EP-59, sin cierre perimetral (Vista de Oeste a Este).

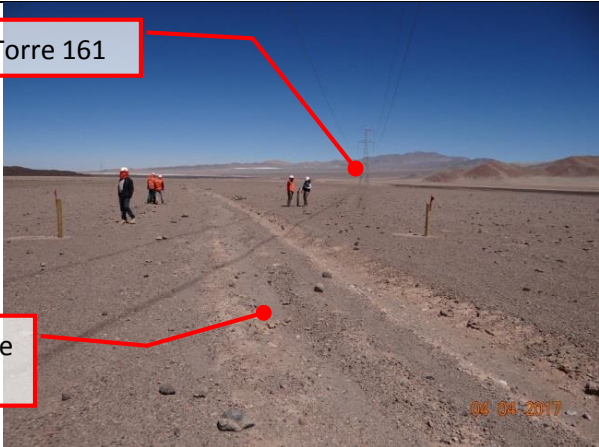
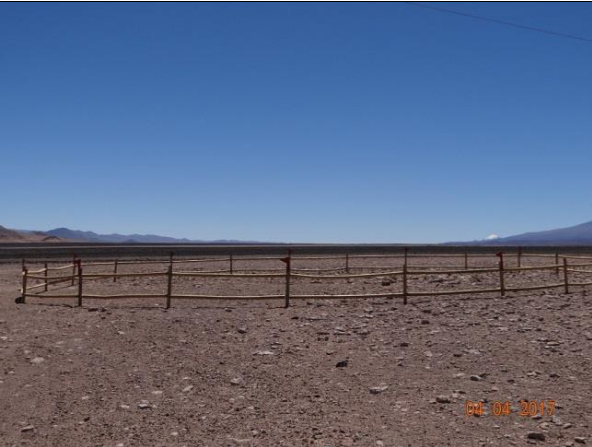
Fotografía 9.	Fecha: 04-04-2017.	Fotografía 10.	Fecha: 04-04-2017.
Coordenadas UTM DATUM WGS84 HUSO 19S.	Norte: 7.579.809	Este: 544.462	Coordenadas UTM DATUM WGS84 HUSO 19S.
			Norte: 7.579.220
			Este: 543.773
Descripción del medio de prueba: Polines instalados en un tramo de una huella de carreta histórica, ubicado a unos 72 m al Suroeste del sitio EP-59, sin cierre perimetral (Vista de Este a Oeste).		Descripción del medio de prueba: Sitio arqueológico EP-74 constatado con cierre perimetral de polines, localizado a unos aproximados 36 m hacia el Noreste de la torre 163 de la línea de transmisión eléctrica.

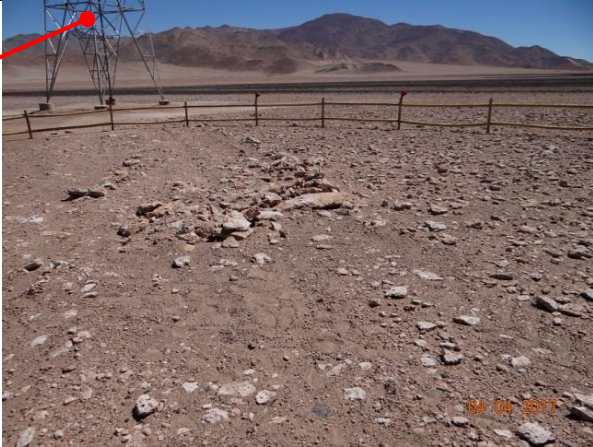
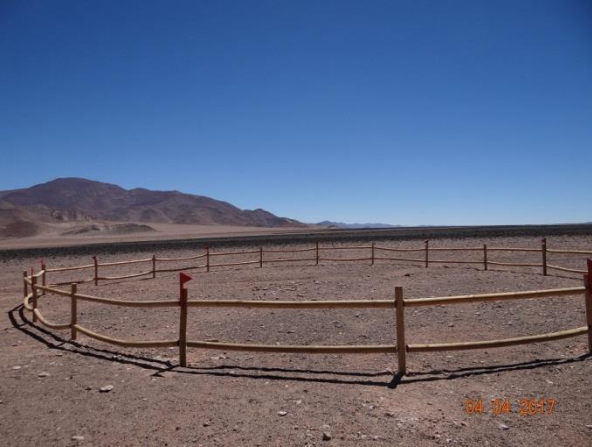
Fotografía 11.	Fecha: 04-04-2017.	Fotografía 12.	Fecha: 04-04-2017.
Coordenadas UTM DATUM WGS84 HUSO 19S.	Norte: 7.579.220	Este: 543.773	Coordenadas UTM DATUM WGS84 HUSO 19S.
			Norte: 7.579.136
			Este: 543.642
Descripción del medio de prueba: Vista del sitio arqueológico EP-74 en relación a la torre 163 de la LTE.		Descripción del medio de prueba: Sitio arqueológico EP-129 constatado con cierre perimetral de polines, localizado entre las torres 163 y 164 de la LTE.

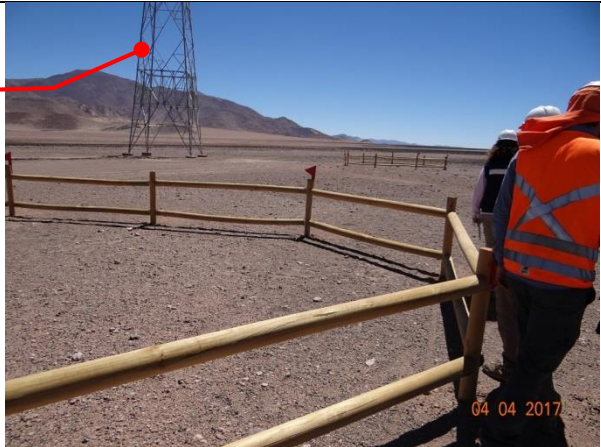
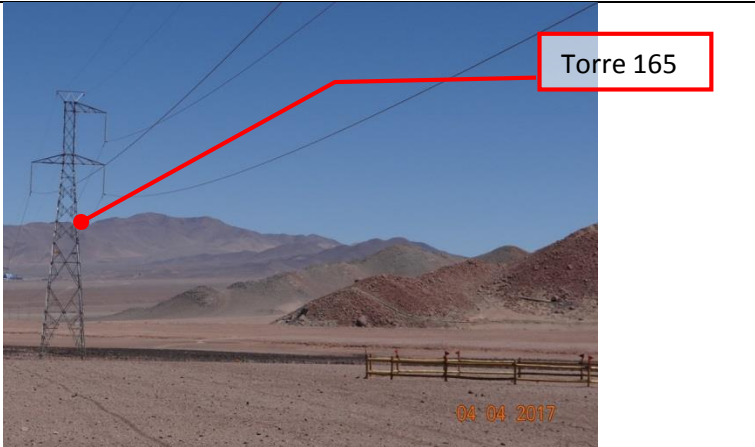
Fotografía 13.	Fecha: 04-04-2017.		Fotografía 14.	Fecha: 04-04-2017.	
Coordenadas UTM DATUM WGS84 HUSO 19S.	Norte: 7.578.964	Este: 543.505	Coordenadas UTM DATUM WGS84 HUSO 19S.	Norte: 7.578.911	Este: 543.342
Descripción del medio de prueba: Sitio arqueológico EP-131 constatado con cierres perimetrales de polines, localizado hacia el Sureste de la torre 164 de la LTE.			Descripción del medio de prueba: Sitio arqueológico EP-132 constatado con cercado perimetral de polines, localizado entre las torres 164y 165 de la LTE.

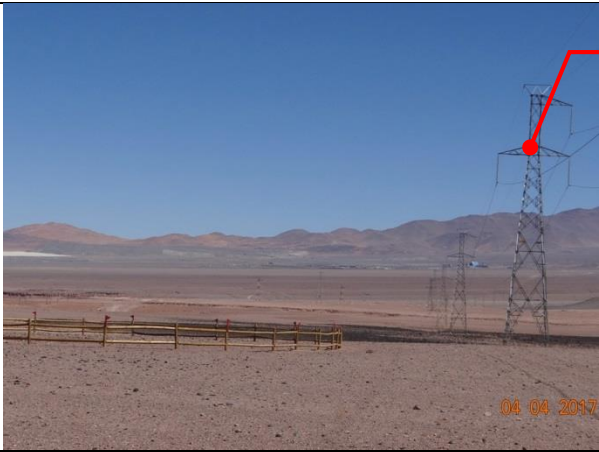
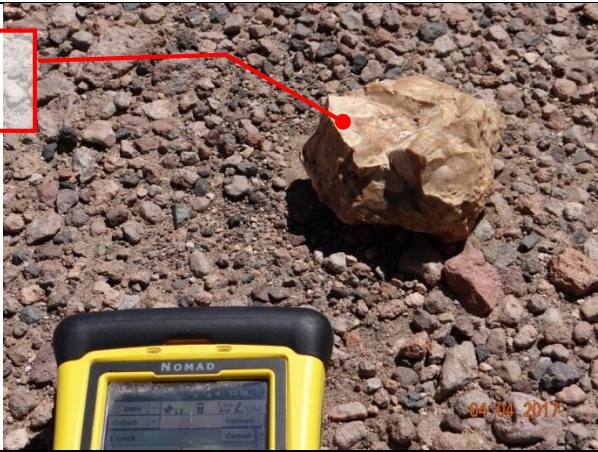
Fotografía 15.	Fecha: 04-04-2017.		Fotografía 16.	Fecha: 04-04-2017.	
Coordenadas UTM DATUM WGS84 HUSO 19S.	Norte: 7.578.832	Este: 543.321	Coordenadas UTM DATUM WGS84 HUSO 19S.	Norte: 7.578.829	Este: 543.318
Descripción del medio de prueba: Sitios arqueológicos EP-133 y EP-134 unidos a través de un solo cierre perimetral conformado por polines. Este conjunto se constató entre las torres 164y 165 de la LTE.			Descripción del medio de prueba: Hallazgo lítico no cercado, constatado a aproximadamente 10 m hacia el Noreste de los sitios EP-133 y EP-134.

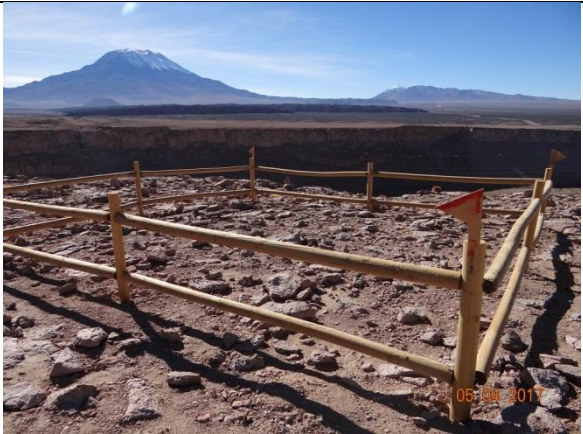
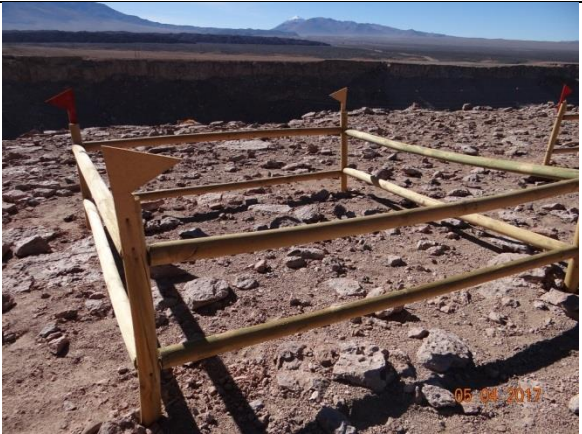
Fotografía 17.		Fecha: 05-04-2017.	
Coordenadas UTM DATUM WGS84 HUSO 19S.		Norte: 7.577.091	Este: 541.361
Descripción del medio de prueba: Cierre perimetral conformado por polines en sitio arqueológico EP-143, localizado aproximadamente a 30 m hacia el Noreste de la torre 172 de la LTE.		Descripción del medio de prueba: Cierre perimetral conformado por polines en sitio arqueológico EP-144, localizado aproximadamente a 50 m hacia el Noreste de la torre 172 de la LTE.

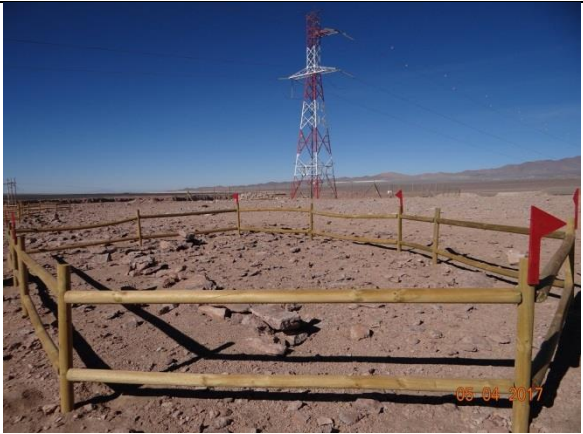
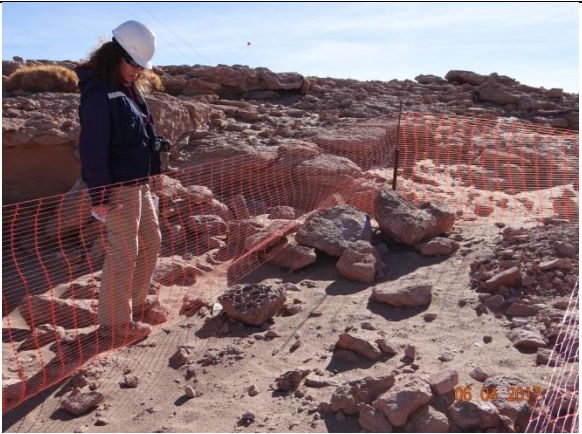
Fotografía 19.		Fecha: 05-04-2017.	
Coordenadas UTM DATUM WGS84 HUSO 19S.		Norte: 7.577.143	Este: 541.362
Descripción del medio de prueba: Cierre perimetral conformado por polines en sitio arqueológico EP-207, localizado aproximadamente a 65 m hacia el Noreste de la torre 172 de la LTE.		Descripción del medio de prueba: Cierre perimetral conformado por malla de plástico tipo <i>dormat</i> en sitio arqueológico EP-213, localizado aproximadamente a 40 m hacia el Sureste de la torre 172 de la LTE.

Fotografía 20.		Fecha: 05-04-2017.	
Coordenadas UTM DATUM WGS84 HUSO 19S.		Norte: 7.577.042	Este: 541.341

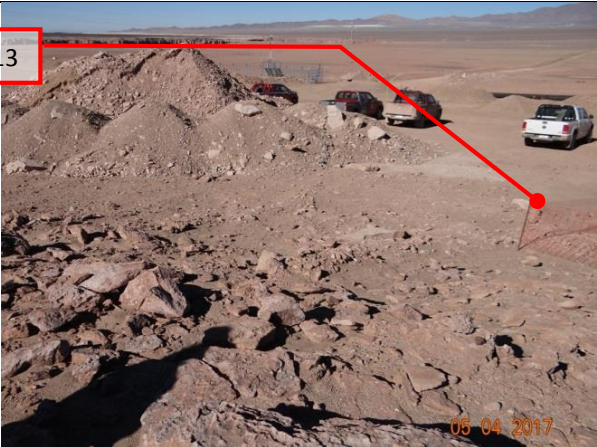
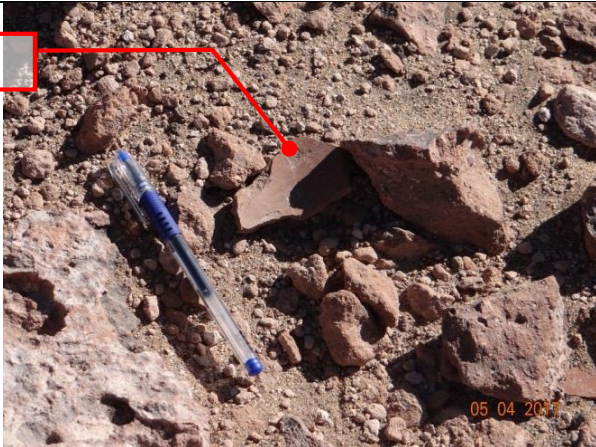
Fotografía 21.	Fecha: 05-04-2017.		Fotografía 22.	Fecha: 05-04-2017.	
Coordenadas UTM DATUM WGS84 HUSO 19S.	Norte: 7.577.050	Este: 541.355	Coordenadas UTM DATUM WGS84 HUSO 19S.	Norte: 7.577.045	Este: 541.352
Descripción del medio de prueba: Vista general del sector donde se constató la presencia de hallazgos cerámicos entre los sitios EP-213 y EP-143.			Descripción del medio de prueba: Hallazgos cerámico localizado entre los sitios arqueológicos EP-213 y EP-143, fuera de los cercos de delimitación de estos.

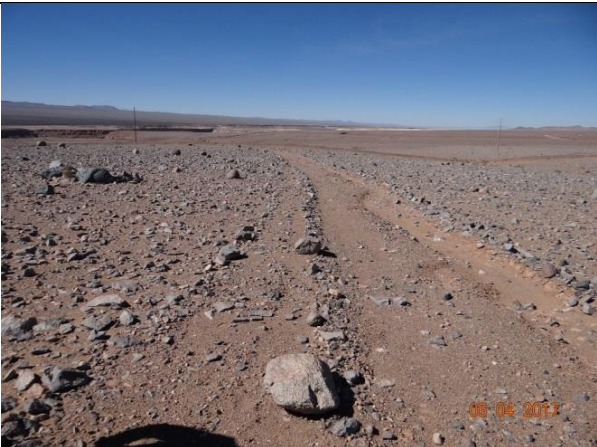
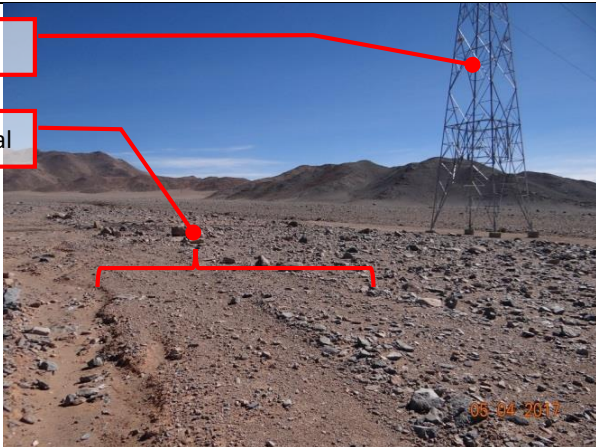
Fotografía 23.	Fecha: 05-04-2017.		Fotografía 24.	Fecha: 05-04-2017.	
Coordenadas UTM DATUM WGS84 HUSO 19S.	Norte: 7.575.691	Este: 539.045	Coordenadas UTM DATUM WGS84 HUSO 19S.	Norte: 7.575.691	Este: 539.045
Descripción del medio de prueba: Rasgo lineal correspondiente al sitio EP-168 entre las torres 179 y 180 de la LTE, donde no se observó cerco u otro tipo de delimitación.			Descripción del medio de prueba: Vista del rasgo lineal del sitio EP-168 en relación a la torre 179 de la LTE.

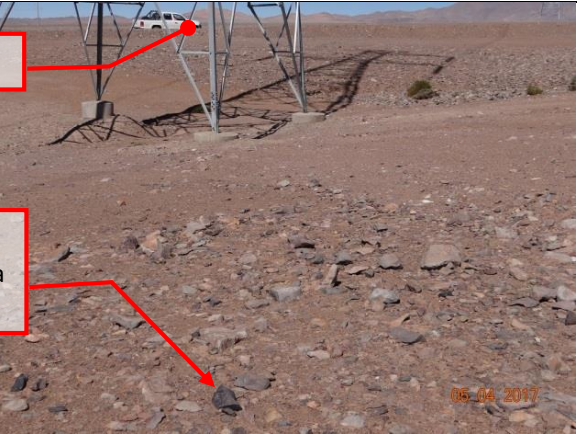
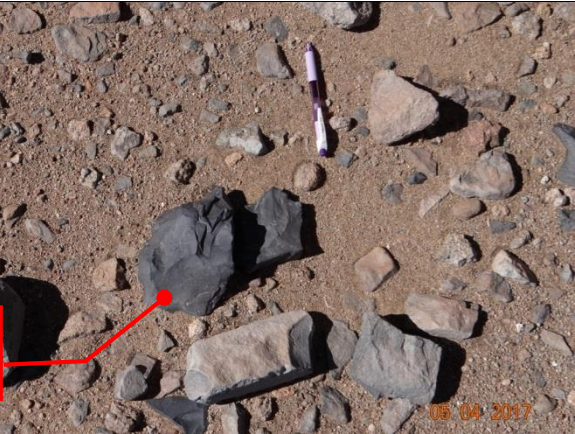
<p>Torre 181</p> <p>Hallazgo de talla lítica</p>

<p>Evento de talla lítica</p>			
<p>Fotografía 25.</p>	<p>Fecha: 05-04-2017.</p>		<p>Fotografía 26.</p>	<p>Fecha: 05-04-2017.</p>	
<p>Coordenadas UTM DATUM WGS84 HUSO 19S.</p>	<p>Norte: 7.575.364</p>	<p>Este: 538.499</p>	<p>Coordenadas UTM DATUM WGS84 HUSO 19S.</p>	<p>Norte: 7.575.768</p>	<p>Este: 539.160</p>
<p>Descripción del medio de prueba: Evento de talla lítica del sitio arqueológico EP-191, constatado en la torre 181.</p>			<p>Descripción del medio de prueba: Uno de los eventos de talla (núcleo) registrado en el recorrido pedestre realizado entre las torres 178 y 179, sin presencia de algún tipo de delimitación del área (cercos u otros).</p>

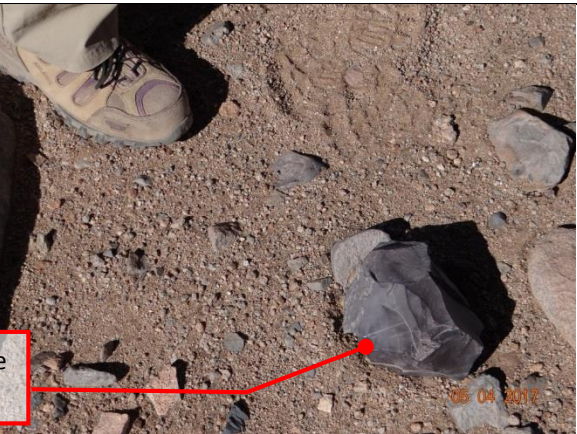
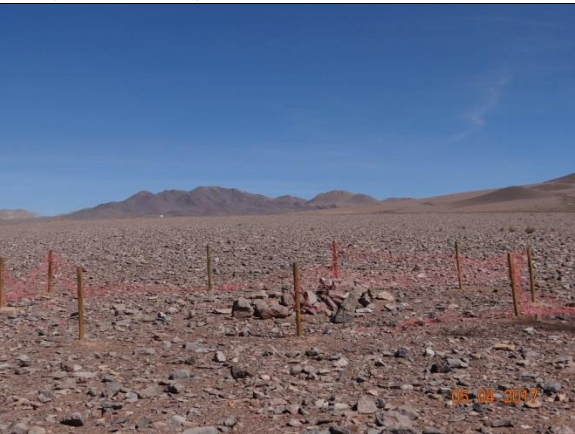
<p>Evento de talla lítica</p>

<p>Fotografía 27.</p>	<p>Fecha: 05-04-2017.</p>		<p>Fotografía 28.</p>	<p>Fecha: 05-04-2017.</p>	
<p>Coordenadas UTM DATUM WGS84 HUSO 19S.</p>	<p>Norte: 7.575.797</p>	<p>Este: 539.189</p>	<p>Coordenadas UTM DATUM WGS84 HUSO 19S.</p>	<p>Norte: 7.575.180</p>	<p>Este: 538.260</p>

<p>Descripción del medio de prueba: Otro de los eventos de talla (núcleo) registrado en el recorrido pedestre realizado entre las torres 178 y 179, sin presencia de algún tipo de delimitación del área (cercos u otros).</p>			<p>Descripción del medio de prueba: Sitio arqueológico EP-171 constatado con cerco perimetral abierto y desprendido de las estacas metálicas de soporte, conformado por malla de plástico tipo <i>dormat</i>.</p>

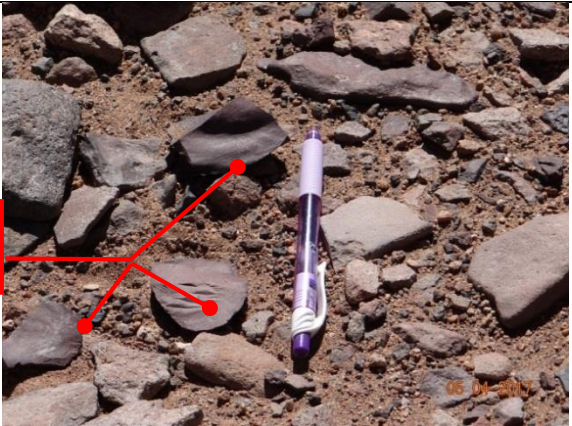
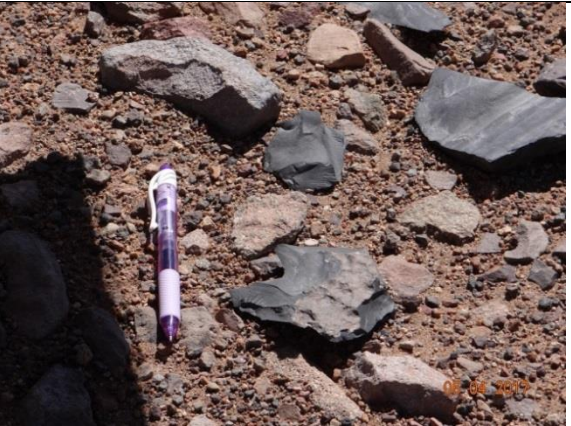
<p>Eventos de talla lítica</p>

<p>Fotografía 29.</p>	<p>Fecha: 05-04-2017.</p>		<p>Fotografía 30.</p>	<p>Fecha: 05-04-2017.</p>	
<p>Coordenadas UTM DATUM WGS84 HUSO 19S.</p>	<p>Norte: 7.575.180</p>	<p>Este: 538.256</p>	<p>Coordenadas UTM DATUM WGS84 HUSO 19S.</p>	<p>Norte: 7.575.180</p>	<p>Este: 538.220</p>
<p>Descripción del medio de prueba: Material lítico, sin cercar, observado cercano en 14 m hacia el Este del sitio EP-171.</p>			<p>Descripción del medio de prueba: Material lítico, sin cercar, observado cercano en 17 m hacia el Oeste del sitio EP-171.</p>

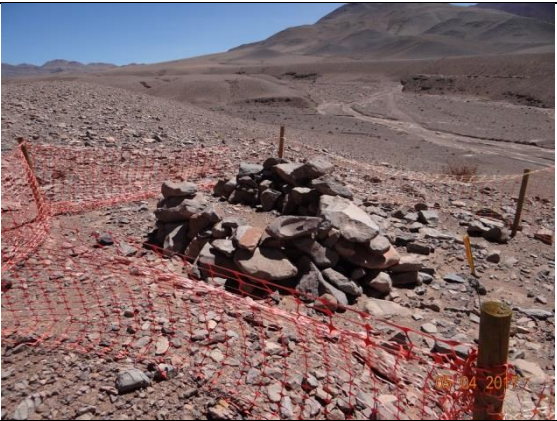
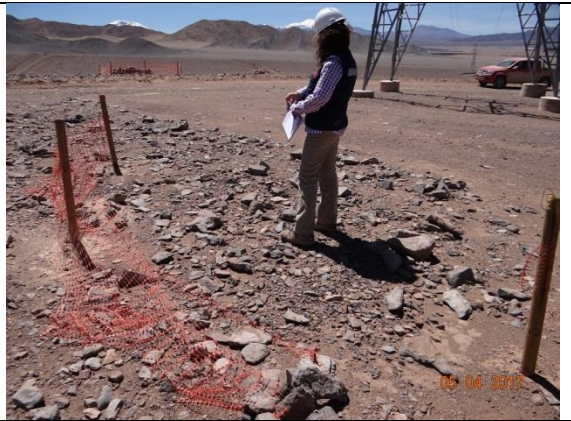
<p>Fotografía 31.</p>	<p>Fecha: 05-04-2017.</p>		<p>Fotografía 32.</p>	<p>Fecha: 05-04-2017.</p>	
<p>Coordenadas UTM DATUM WGS84 HUSO 19S.</p>	<p>Norte: 7.574.786</p>	<p>Este: 537.602</p>	<p>Coordenadas UTM DATUM WGS84 HUSO 19S.</p>	<p>Norte: 7.574.760</p>	<p>Este: 537.593</p>
<p>Descripción del medio de prueba: Sitio arqueológico (estructura) EP-150, cerrado perimetralmente con malla de plástico tipo <i>dormat</i>, a unos 30 m hacia el norte de la torre 184 de la LTE.</p>			<p>Descripción del medio de prueba: Sitio arqueológico EP-151, con instalación de polines y cercado perimetral incompleto, cercano en aproximadamente 9 m a la torre 184 de la LTE.</p>

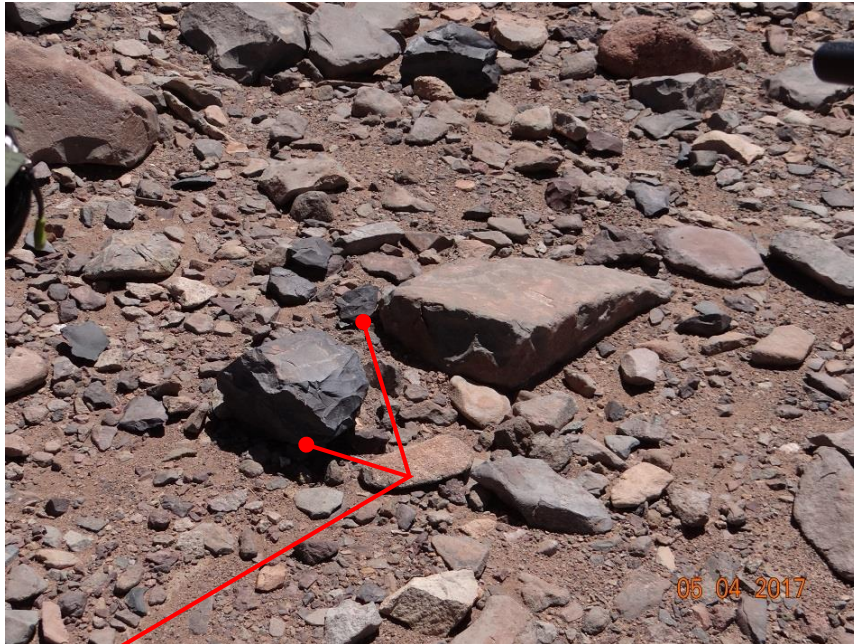
Eventos de talla lítica

Fotografía 33.	Fecha: 05-04-2017.		Fotografía 34.	Fecha: 05-04-2017.	
Coordenadas UTM DATUM WGS84 HUSO 19S.	Norte: 7.574.783	Este: 537.615	Coordenadas UTM DATUM WGS84 HUSO 19S.	Norte: 7.574.783	Este: 537.615
Descripción del medio de prueba: Evento de talla lítica constatado en el sitio arqueológico EP-149, donde no se observó la presencia de ningún tipo de protección perimetral.			Descripción del medio de prueba: Detalle de evento de talla lítica constatado en el sitio arqueológico EP-149, donde no se observó la presencia de ningún tipo de protección perimetral.
