Superintendencia del Medio Ambiente  
Gobierno de Chile

## INFORME TÉCNICO DE FISCALIZACIÓN AMBIENTAL

#### TALLER V Y V

DFZ-2017-5796-XI-PC-EI

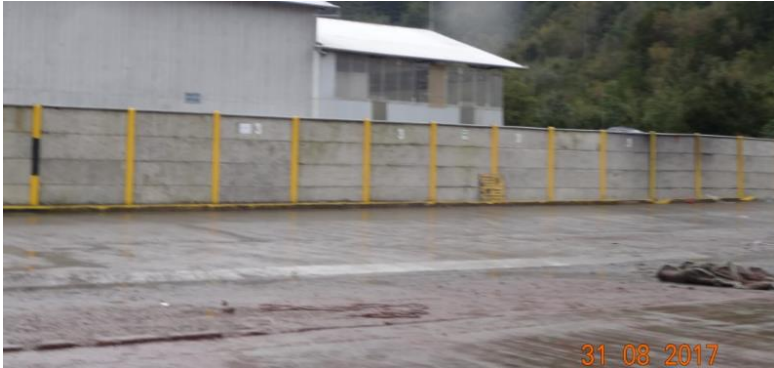
1.1	Ampliación de losa en 34 m2 con pendiente de 2,5% que permite el escurrimiento hacia la canaleta que conduce aguas riles hacia la planta de tratamiento. La losa de acopio tiene un total de 540 m2.	Ejecutada	27 abril 2016	Losa construida	<ol style="list-style-type: none"> <li>1. Fotografías georreferenciadas</li> <li>2. Factura 10 días hábiles después de aprobado el PDC</li> <li>3. Imagen satelital</li> </ol>	<p>El titular mediante reporte ingresado a la SMA con fecha 23 de enero de 2017, entrega medio de verificación que acreditan la construcción de la losa en la planta de lavado de redes (Anexo 3)</p> <p>En Fiscalización efectuada el 31 de agosto de 2017, se verificó la construcción de losa con pendiente hacia la planta de tratamiento de Riles (Anexo 12 y fotografía N°1).</p> <p>Del análisis de imagen satelital del 22 de febrero de 2018 se verifica que el área de la losa de acopio de zona sucia es de aprox 3.600 m2 (ver figura N°2)</p>

<b>Fotografía 1.</b>	<b>Fecha:</b> 31-08-2017	<b>Fotografía 2</b>	<b>Fecha:</b> 31.08.2017
<b>Descripción del medio de prueba:</b> Losa de hormigón, construida en patio de zona sucia, con pendiente que permite evacuación hacia la planta de Riles		<b>Descripción del medio de prueba:</b> Pandereta construida como cierre perimetral en zona sucia.

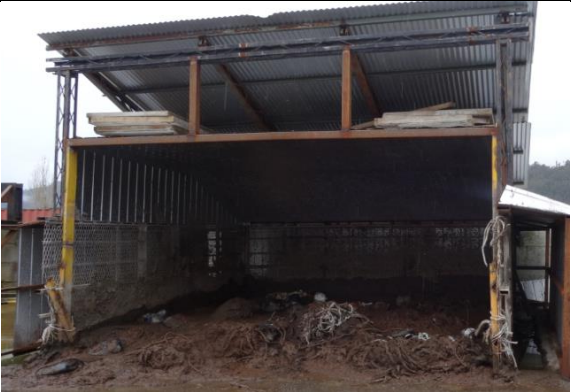
1.2	Construcción de pandereta para cierre perimetral de todo el sector de zona sucia (206 m lineales) abarcando el acopio de redes sucias (40 m lineales). Dicha pandereta cubre toda la zona de acopio, se instala sobre la losa y la única forma de ingreso es por medio de	Ejecutada	03 agosto 2015 comienza la construcción. 20 julio 2016 se concluye la instalación de pandereta.	Pandereta construida	<ol style="list-style-type: none"> <li>1. Fotografías georreferenciadas</li> <li>2. Factura compra panderetas 10 días hábiles después de aprobado el PDC</li> <li>3. Imagen satelital</li> </ol>	<p>El titular mediante reporte ingresado a la SMA con fecha 23 de enero de 2017, entrega medio de verificación que acredita la construcción de pandereta de cierre perimetral de zona sucia (Anexo 3)</p> <p>En Fiscalización efectuada el 31 de agosto de 2017, se verificó la construcción de cerco perimetral en la zona sucia (acumulación de</p>

barreras sanitarias (arco de desinfección), de igual forma se aclara que el ingreso y salida se encuentran lejanos al acopio de dichas redes.					redes). La longitud lineal es de aproximadamente 200 m (Anexo 12 y fotografías N°2 y N°3)  Del análisis de imagen satelital del 22 de febrero de 2018 se verifica que el perímetro de la zona sucia es de aprox 206 metros lineales (ver figura N°2)

<b>Fotografía 3.</b>	<b>Fecha: 31-08-2017</b>	<b>Fotografía 4.</b>	<b>Fecha: 31-08-2017</b>
<b>Descripción del medio de prueba:</b> Pandereta construida como cierre perimetral en zona sucia.		<b>Descripción del medio de prueba:</b> Estructura metálica identificada como Filtro Primario, para escurrimiento de residuos.	
<p style="text-align: center;"><b><u>COMPRA-VENTA</u></b></p> <p style="text-align: right;">

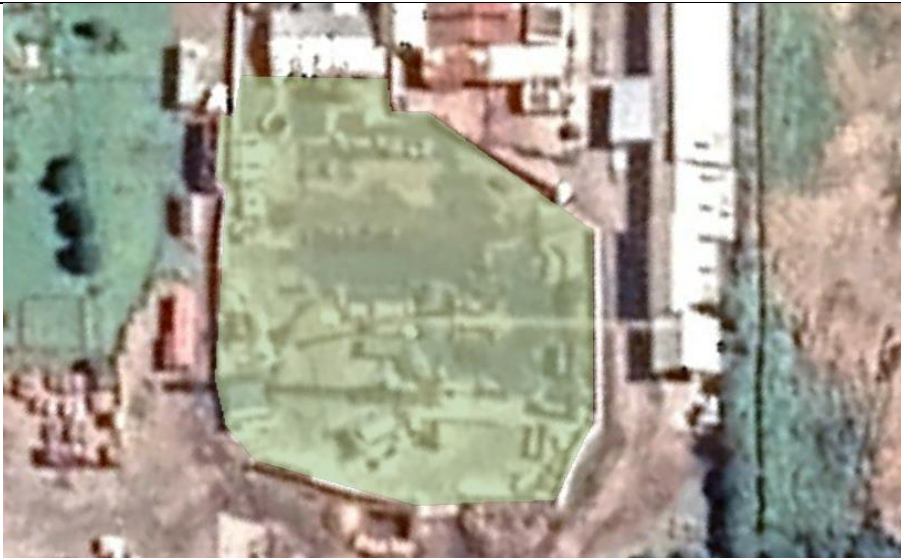
<b>Fotografía 5.</b>	<b>Fecha: 31-08-2017</b>	<b>Figura N°2</b>	
<b>Descripción del medio de prueba:</b> Certificado de compra-venta camión Volkswagen, acción comprometida en el programa de cumplimiento. Al momento de la fiscalización, el vehículo se encontraba en reparaciones, fuera de servicio, en un taller de Pto. Chacabuco.		<b>Descripción del medio de prueba:</b> Imagen satelital donde se muestra el área sucia con losa de hormigón de aprox. 2600 m2 (polígono verde) cercada por pandereta de 206 m lineales (Fuente: Elaboración propia en base a imagen satelital Google Earth de fecha 22 febrero 2018)
