INFORME TÉCNICO DE FISCALIZACIÓN AMBIENTAL

PESQUERA CAMANCHACA - IQUIQUE

DFZ-2018-885-I-RCA-IA

MARZO 2018

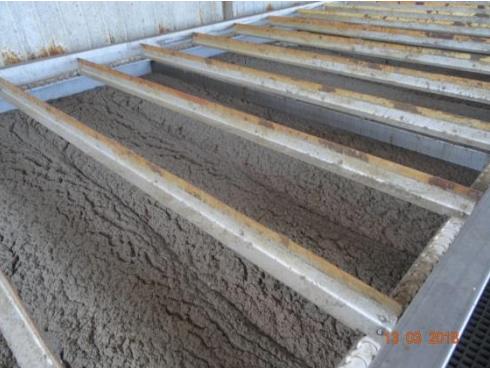
- j. Se visitó el sector de la Planta de Tratamiento de Riles (Planta DAF), en la cual se observó dos bateas. Se constató que ambas bateas se encontraban en funcionamiento con lodos en su interior, correspondientes a los líquidos residuales de los estanques N° 1 y N° 2 (Fotografía 5).

Registros			
Fotografía 5.	Fecha: 13-03-2018	Fotografía 6.	Fecha: 13-03-2018
Descripción del medio de prueba: Planta DAF: batea con lodos en su interior.			Descripción del medio de prueba: Ecualizador N° 1: fuga de líquidos desde una tubería ubicada en la parte alta de dicho estanque.

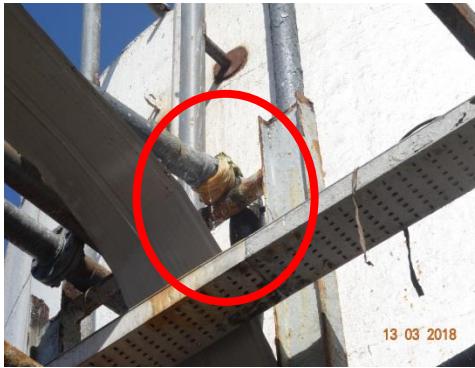
- k. Desde la Planta DAF, se observó el Ecualizador N° 2, constatándose la inexistencia de líquidos en el piso.
- l. En el sector del Ecualizador N° 1, se constató la existencia de líquidos en el piso, observándose una fuga desde una tubería ubicada en la parte alta de dicho estanque, ante lo cual se consultó al Sr. Raúl Travieso Kramer, Jefe de Mantención, por el origen de dichos líquidos, quien indicó que correspondía a una fuga de agua potable, la cual ya había sido informada a Aguas del Altiplano para su reparación (Fotografías 6 y 7).

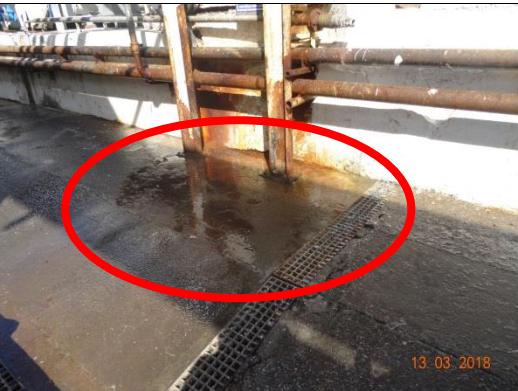
13-03-2018
Fotografía 7.	Fecha: 13-03-2018	Fotografía 8.	Fecha: 13-03-2018
Descripción del medio de prueba: Ecualizador N° 1: existencia de líquidos en el piso a causa de una fuga desde tubería ubicada en la parte alta de dicho estanque.			Descripción del medio de prueba: Existencia de líquidos en el piso ubicado entre el Ecualizador N° 1 y N° 2.

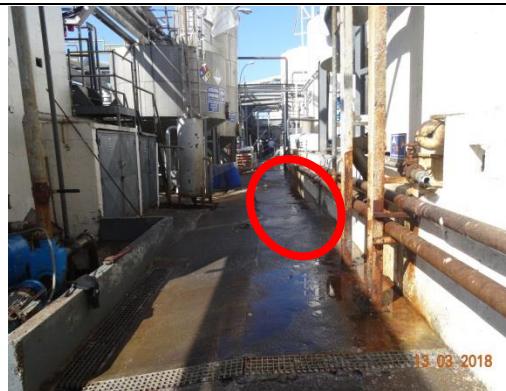
- m. En el sector del piso entre el Ecualizador N° 1 y N° 2, se constató la existencia de una fuga de líquidos desde una tubería, ante lo cual se consultó al Sr. Travieso por el origen de dichos líquidos, quien señaló que correspondía a agua de mar, con la cual se realiza el lavado del área, siendo posteriormente recogida y enviada al Ecualizador N° 1 (Fotografía 8).

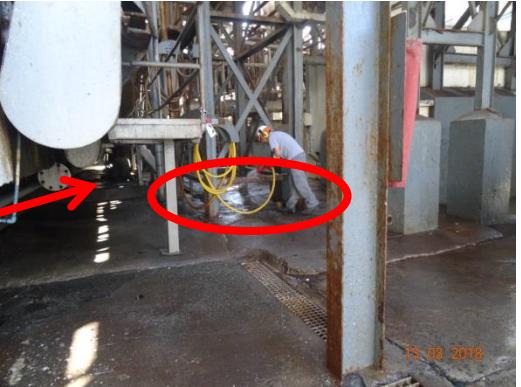
- n. En el área de la Bomba vertical N° 3, la cual se encontraba operando al momento de la inspección, se constató la limpieza del piso con líquidos provenientes de una manguera, los cuales posteriormente serían captados por dicha Bomba, siendo enviados al Trommel 1 y posteriormente al Ecualizador N° 1, según lo indicado por el Sr. Travieso (Fotografía 9).

Fotografía 9.	Fecha: 13-03-2018	Fotografía 10.	Fecha: 13-03-2018
Descripción del medio de prueba: Bomba vertical N° 3: limpieza del piso con líquidos provenientes de una manguera.		Descripción del medio de prueba: Desaguadores rotativos: se observó líquido en el piso y en las partes altas correspondientes a aguas de lavado del área.	
Fotografía 11.

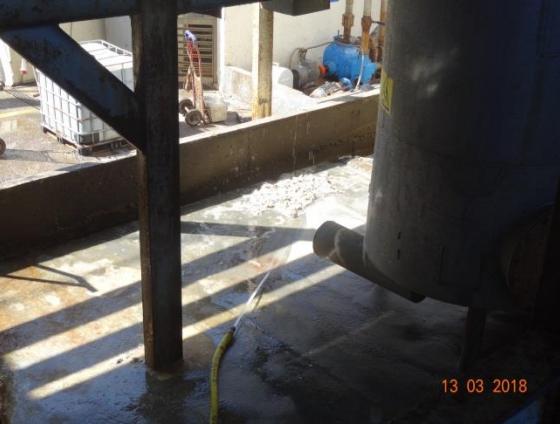
- o. Se accedió al área de los desaguadores rotativos, para observar el emisario antes de su ingreso al mar. En este sector, se observó líquido en el piso y en las partes altas, lo cual correspondía a aguas de lavado de la Planta, según lo indicado por el Sr. Travieso (Fotografía 10). Además se constató la existencia de una manguera evacuando líquidos al piso, siendo posible observar algo similar a espuma o lodos acumulados en dicho sector (Fotografías 11 y 12).

Descripción del medio de prueba: Desaguadores rotativos: existencia de una manguera evacuando líquidos al piso, observando algo similar a espuma o lodos acumulados en dicho sector.		Descripción del medio de prueba: Desaguadores rotativos: existencia de una manguera evacuando líquidos al piso, observando algo similar a espuma o lodos acumulados en dicho sector.
