INFORME TÉCNICO DE FISCALIZACIÓN AMBIENTAL

PROYECTO FOTOVOLTAICO EL PELICANO

DFZ-2018-816-III-RCA-IA

JUNIO, 2018

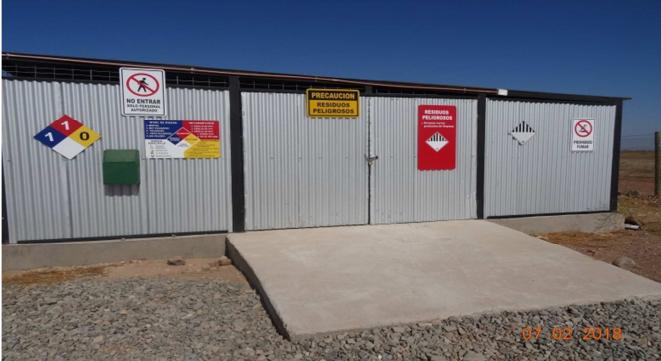
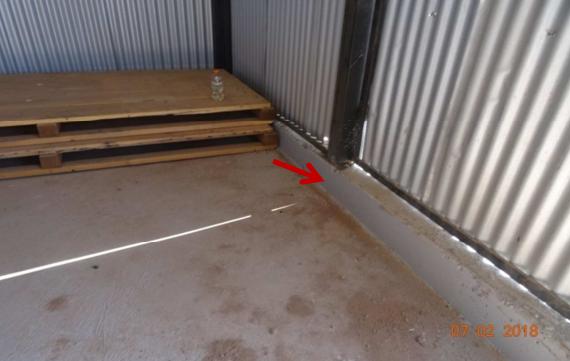
Fotografía 1.	Fecha: 07-02-2018		Fotografía 2.	Fecha: 07-02-2018	
Coordenadas UTM DATUM WGS84 HUSO 19S	Norte: 6.774.953	Este: 317.351	Coordenadas UTM DATUM WGS84 HUSO 19S	Norte: 6.774.962	Este: 317.352
Descripción del medio de prueba: Bodega de almacenamiento de residuos peligrosos, la cual cuenta con señalética acorde a la norma chilena NCh 2.190 of 93, una base continua de hormigón, acceso restringido, una altura aproximada de 2,5 metros y se encuentra techada.			Descripción del medio de prueba: Interior de Bodega de almacenamiento de residuos peligrosos, donde se observa que ésta cuenta con pretil de contención de derrame (flecha roja).

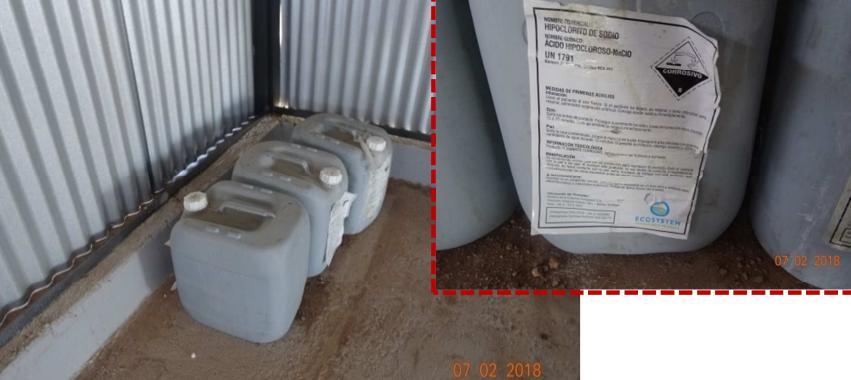
<p>Fotografía 5. Fecha: 07-02-2018</p> <p>Coordenadas UTM DATUM WGS84 HUSO 19S Norte: 6.774.956 Este: 317.343</p> <p>Descripción del medio de prueba: Interior de bodega de almacenamiento de residuos peligrosos, donde se observó durante la inspección ambiental 3 bidones plásticos dispuestos en el suelo de hormigón y cuya señalética exterior indica “hipoclorito de sodio”.</p>

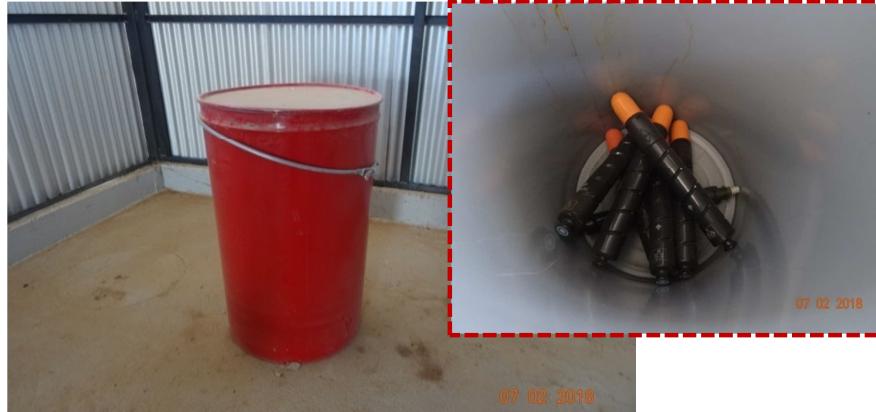
<p>Fotografía 6. Fecha: 07-02-2018</p> <p>Coordenadas UTM DATUM WGS84 HUSO 19S Norte: 6.774.958 Este: 317.350</p> <p>Descripción del medio de prueba: Interior de bodega de almacenamiento de residuos peligrosos, donde se observó durante la inspección ambiental la presencia de un tambor metálico sin señalética exterior y que en su interior contiene terminaciones de conductores (imagen ampliada superior derecha).</p>

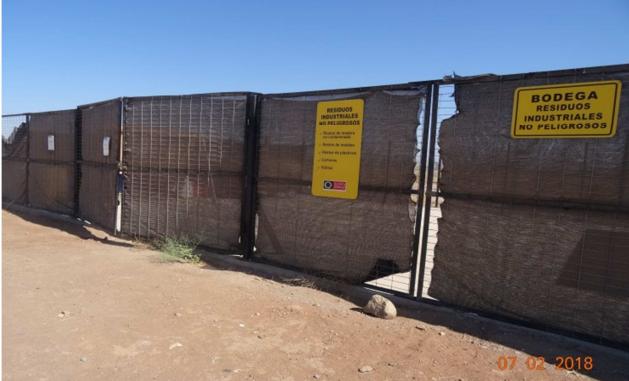
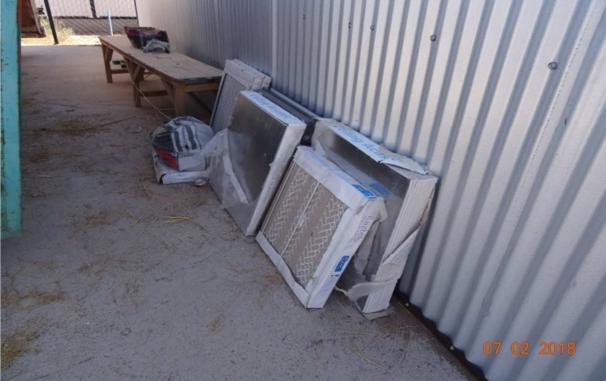
Fotografía 7.		Fecha: 07-02-2018	Fotografía 8.		Fecha: 07-02-2018
Coordenadas UTM DATUM WGS84 HUSO 19S		Norte: 6.774.940 Este: 317.335	Coordenadas UTM DATUM WGS84 HUSO 19S		Norte: 6.774.944 Este: 317.337
Descripción del medio de prueba: Bodega de almacenamiento temporal de residuos no peligrosos, el cual se encontraba cercado con malla y con un portón de entrada al momento de la inspección.			Descripción del medio de prueba: Interior de bodega de almacenamiento temporal de residuos no peligrosos donde se observaron baldosas de cerámica.

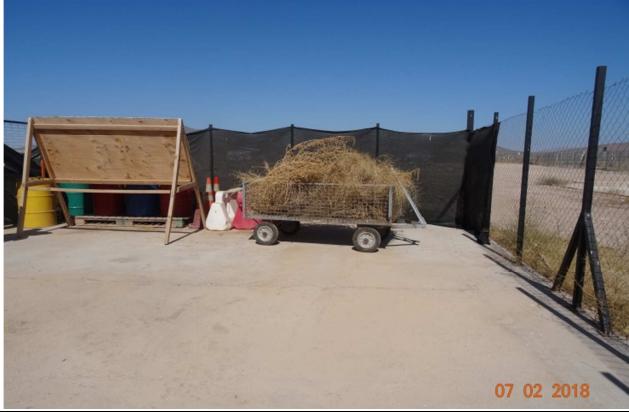
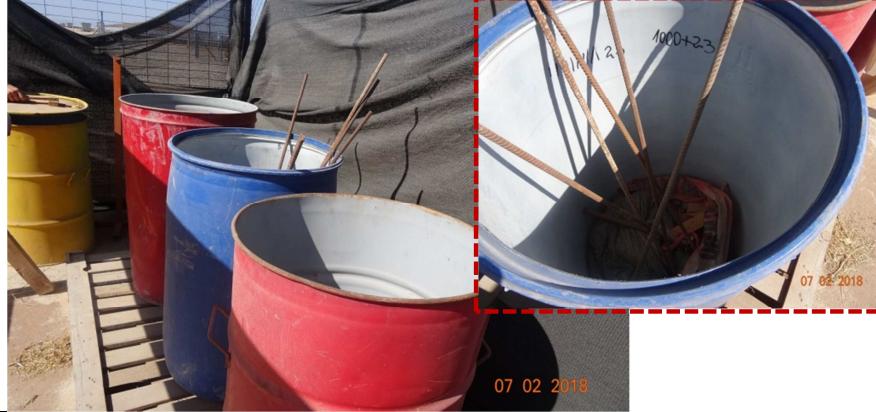
Fotografía 9.		Fecha: 07-02-2018	Fotografía 10.		Fecha: 07-02-2018
Coordenadas UTM DATUM WGS84 HUSO 19S		Norte: 6.774.950 Este: 317.333	Coordenadas UTM DATUM WGS84 HUSO 19S		Norte: 6.774.948 Este: 317.326
Descripción del medio de prueba: Restos de vegetación seca en carro ubicado al interior de la bodega de almacenamiento temporal de residuos no peligrosos.			Descripción del medio de prueba: 5 tambores metálicos, uno de los cuales tenía puntas de fierro y plásticos, todo esto al interior de la bodega de almacenamiento temporal de residuos no peligrosos.

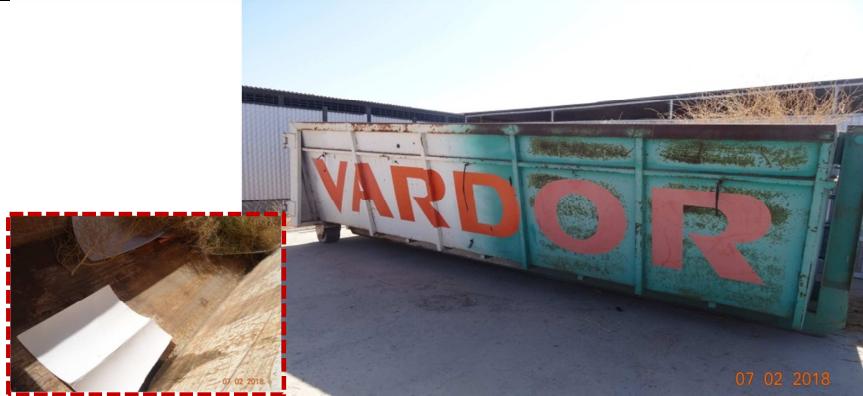
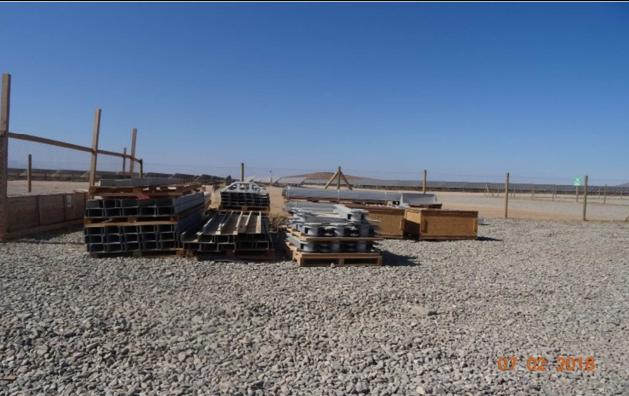
07-02-2018
Fotografía 11.	Fecha: 07-02-2018	Fotografía 12.	Fecha: 07-02-2018
Coordenadas UTM DATUM WGS84 HUSO 19S	Norte: 6.774.950	Este: 317.334	Coordenadas UTM DATUM WGS84 HUSO 19S
Descripción del medio de prueba: Interior de bodega de almacenamiento temporal de residuos no peligrosos donde se observó durante la inspección ambiental una batea que en su exterior indicaba "Vardor" y en su interior contiene restos de vegetación y cartones (imagen ampliada inferior izquierda).			Descripción del medio de prueba: Sector ubicado al frente de bodega de residuos no peligrosos donde se observaron distintas estructuras de fierro los cuales corresponde a repuestos para los inversores y paneles.

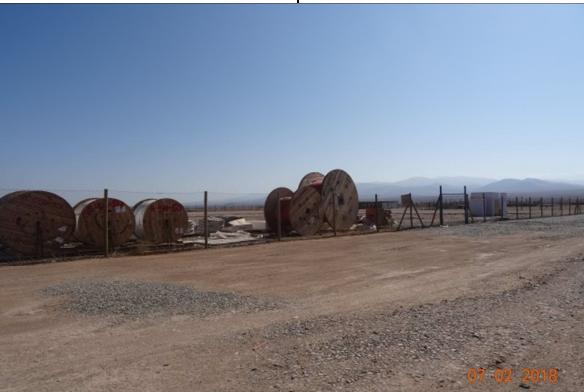
07-02-2018		
Fotografía 13.	Fecha: 07-02-2018		
Coordenadas UTM DATUM WGS84 HUSO 19S	Norte: 6.774.869	Este: 317.224	
Descripción del medio de prueba: Costado de sitio frente de bodega de residuos no peligrosos donde se acopian carretes de madera y estructuras de fierro, los cuales corresponden a insumos según lo señalado por el Titular.

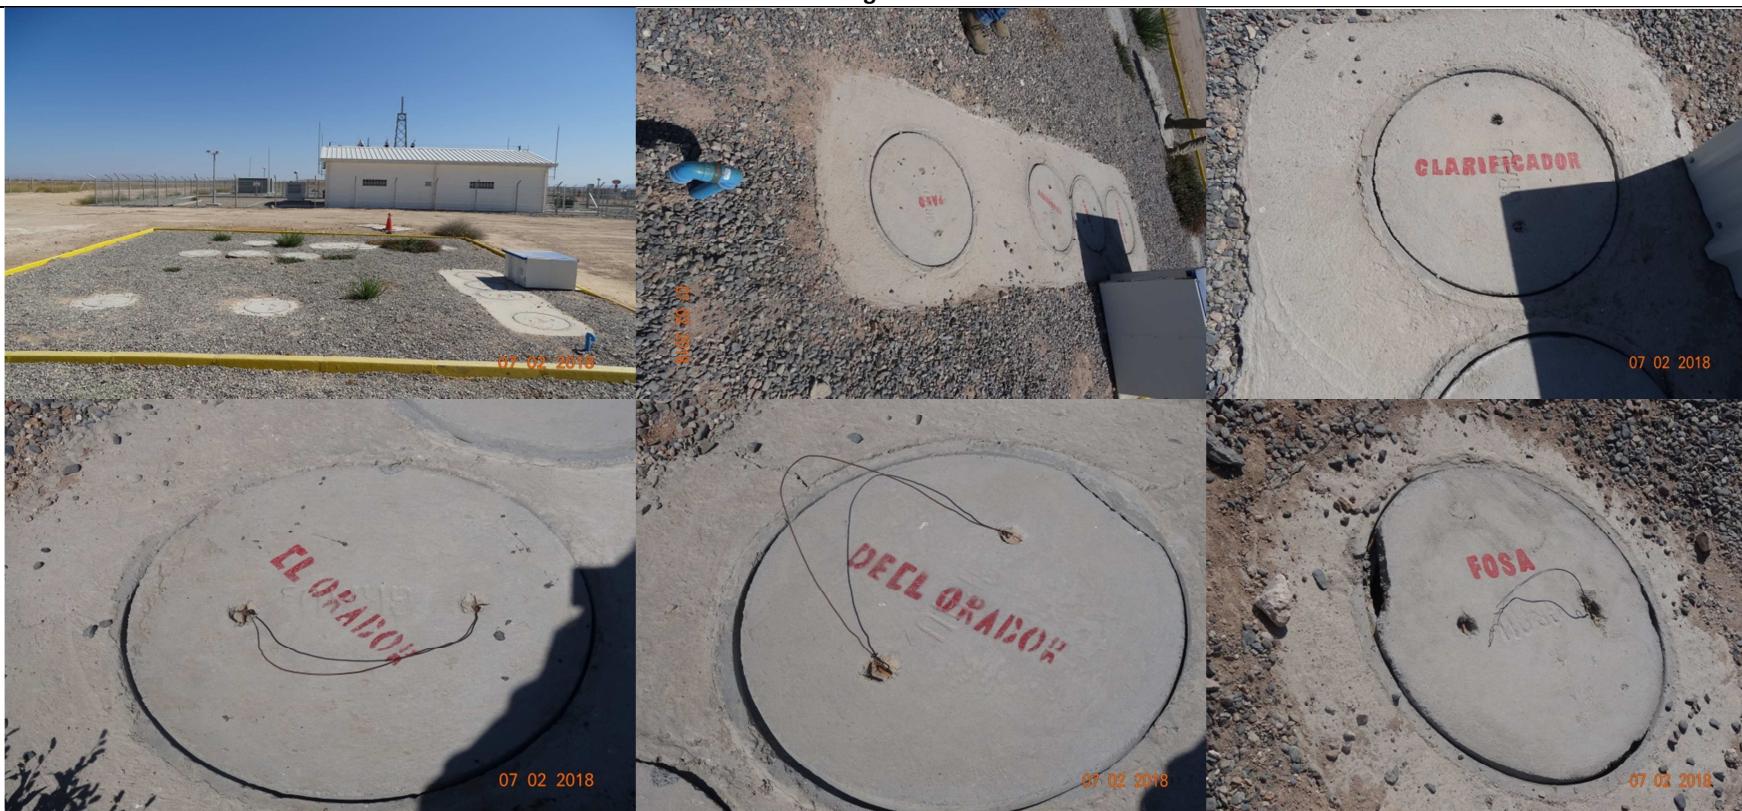
Fotografía 14.

Lo que demuestran todos estos antecedentes, es que el agua servida generada por el proyecto, tanto en etapa de construcción como en operación no fue ni es tratada en el mismo como se planteó en la evaluación, sino que es enviada a una planta de tratamiento externa para que realice la gestión, por lo tanto el proyecto no generó lodos en la etapa de construcción, ni genera lodos en la etapa de operación.

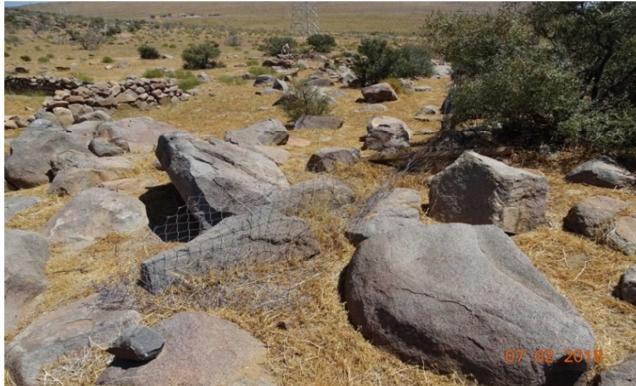
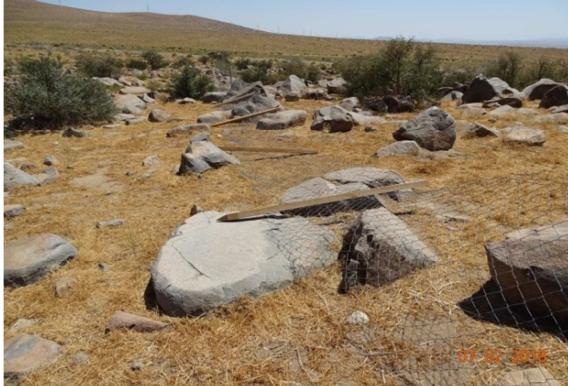
Fotografía 15.	Fecha: 07-02-2018		Fotografía 16.	Fecha: 07-02-2018	
Coordenadas UTM DATUM WGS84 HUSO 19S	Norte: 6.775.986	Este: 312.797	Coordenadas UTM DATUM WGS84 HUSO 19S	Norte: 6.775.992	Este: 312.793
Descripción del medio de prueba: Sitio arqueológico CACH1, el cual se encuentra cercano a la torre N°14, y al momento de la inspección se encontraba con el cerco perimetral en el suelo (mallas y maderas) y sin señalética.			Descripción del medio de prueba: Sitio arqueológico CACH1, el cual se encuentra cercano a la torre N°14, y al momento de la inspección se encontraba con el cerco perimetral en el suelo (mallas y maderas) y sin señalética.

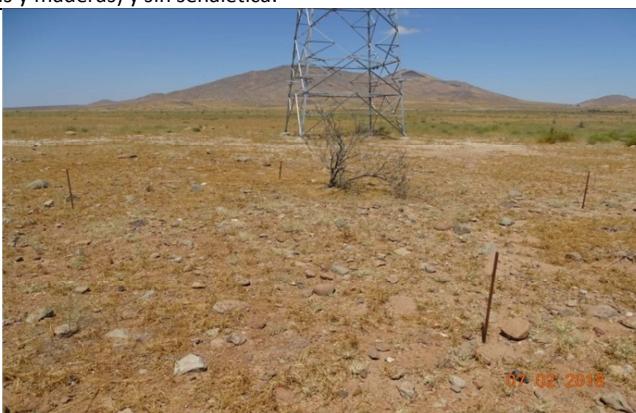
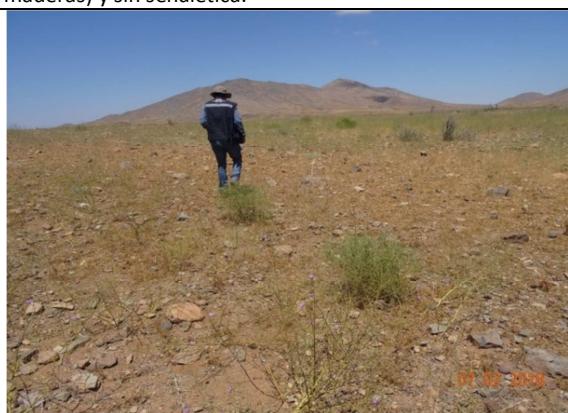
Fotografía 17.	Fecha: 07-02-2018		Fotografía 18.	Fecha: 07-02-2018	
Coordenadas UTM DATUM WGS84 HUSO 19S	Norte: 6.775.773	Este: 313.474	Coordenadas UTM DATUM WGS84 HUSO 19S	Norte: 6.775.760	Este: 313.344
Descripción del medio de prueba: Sitio arqueológico CACH2, el cual se encuentra cercano a la torre N°12. Este sitio al momento de la inspección solo presenta estacas en sus vértices, sin malla ni señalética asociada.			Descripción del medio de prueba: Ubicación de sitio arqueológico CACH3, el cual se encuentra cercano a la torre N° 12. Este sitio no presenta ningún tipo de cercado ni señalización.

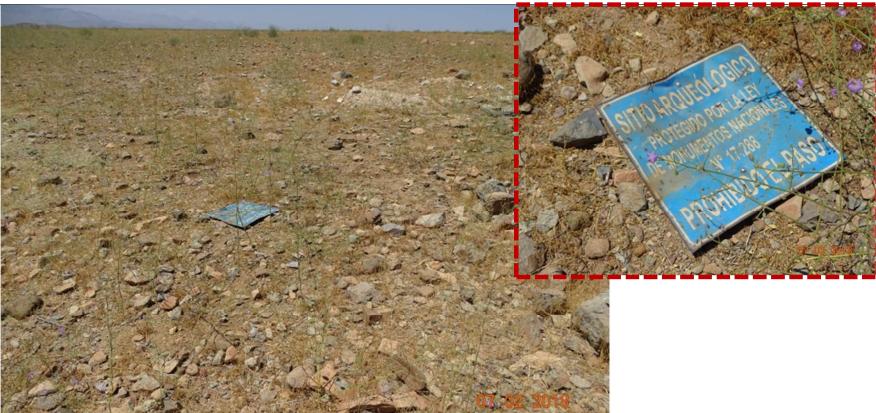
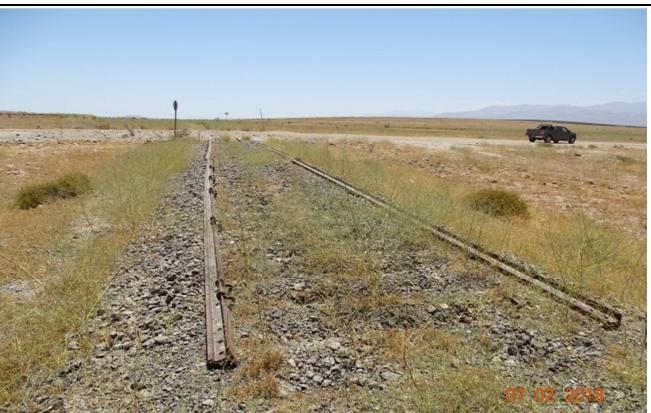
07-02-2018				
Fotografía 19.		Fecha: 07-02-2018		Fotografía 20.			
Coordenadas UTM DATUM WGS84 HUSO 19S		Norte: 6.775.747 Este: 313.333		Coordenadas UTM DATUM WGS84 HUSO 19S			
Descripción del medio de prueba: Sitio arqueológico CACH4, el cual se encuentra cercano a una torre N° 12. Este sitio no cuenta con cercado perimetral y solo fue posible observar un cartel informativo en el suelo, con la leyenda "Sitio Arqueológico Protegido por la Ley de Monumentos Nacionales N°17.288 Prohibido su paso".			Descripción del medio de prueba: Sitio arqueológico CACH5, el cual se encuentra cercano a la torre N° 9. Este sitio no cuenta con cercado perimetral y sin señalética.

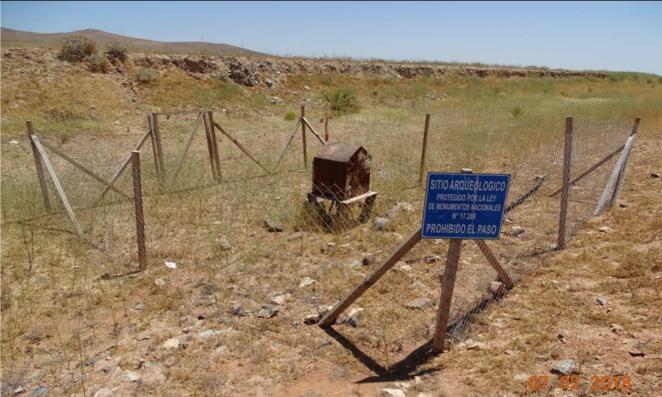
07-02-2018							
Fotografía 21.		Fecha: 07-02-2018		Coordenadas UTM DATUM WGS84 HUSO 19S			
Norte: 6.775.523 Este: 314.228		Descripción del medio de prueba: Sitio arqueológico CACH6, el cual se encuentra cercano a la torre N° 9, al otro lado del camino. Este sitio cuenta con cercado perimetral con malla tipo gallinero y con señalética que indica: "Sitio Arqueológico Protegido por la Ley de Monumentos Nacionales N°17.288 Prohibido su paso".

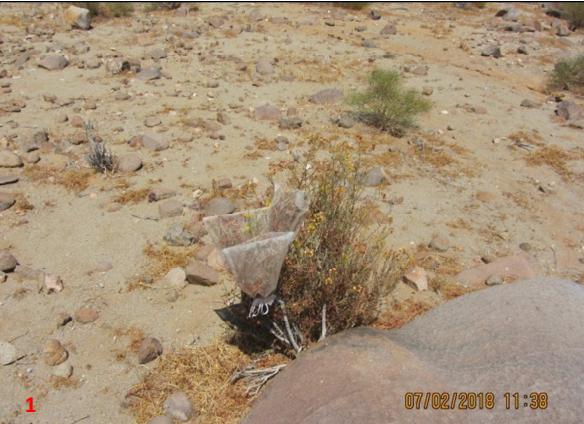
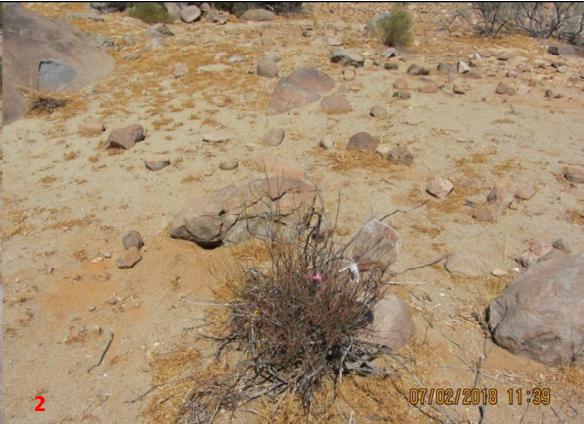
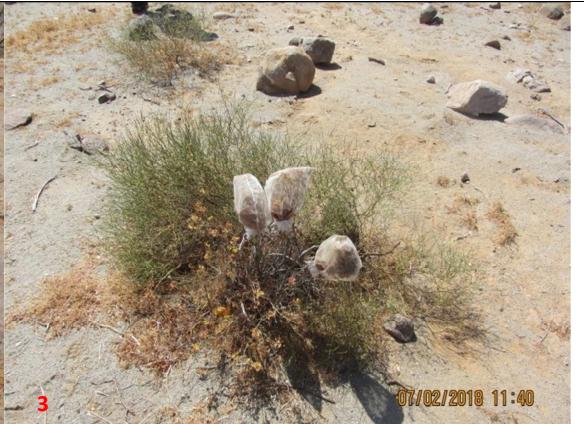
- En recorrido por la línea de transmisión eléctrica aérea, se encontraron algunos ejemplares de *Dinemagonum gayanum* con estructuras para recolectar germoplasma para su posterior propagación (Fotografía N°22).

3	07/02/2018 11:40	
Fotografía 22.	Fecha: 07-02-2018		
Coordenadas UTM DATUM WGS84 HUSO 19S	Norte: 6.776.167; 6.776.155; 6.776.151	Este: 312.628; 312.637; 312.649	
Descripción del medio de prueba: Ejemplares de <i>Dinemagonum gayanum</i> con estructuras para recolectar germoplasma para su posterior propagación.

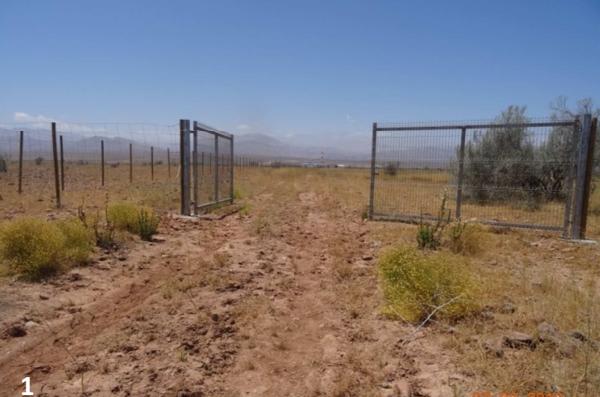
1	07-02-2018	2
Fotografía 23.	Fecha: 07-02-2018	
Coordenadas UTM DATUM WGS84 HUSO 19S	Norte: 6.774.928; 6.774.905	Este: 316.643; 316.670
Descripción del medio de prueba: Área de Protección Ambiental, el cual se encuentra con cercado perimetral de malla de tipo gallinero y un portón de entrada, el cual al momento de la inspección estaba abierto (imagen 1) y el interior se encontraba con herbáceas y sin huellas internas que indicaran el sector donde se realizó el replante de individuos (imagen 2).

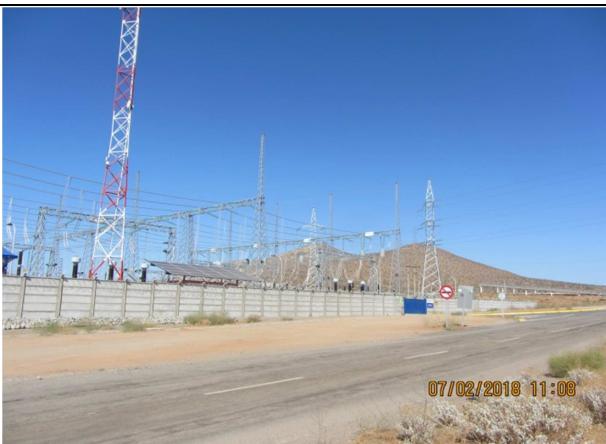
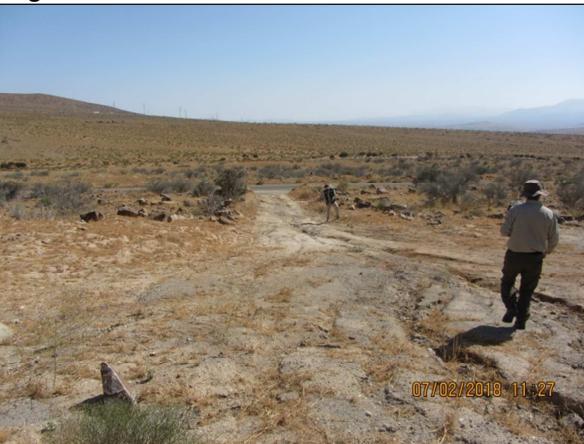
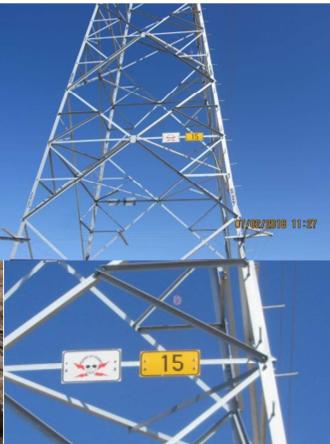
Fotografía 24.	Fecha: 07-02-2018	Fotografía 25.	Fecha: 07-02-2018							
Coordenadas UTM DATUM WGS84 HUSO 19S	Norte: 6.776.516 Este: 312.054	Coordenadas UTM DATUM WGS84 HUSO 19S	Norte: 6.776.242 Este: 312.452							
Descripción del medio de prueba: Área aledaña a Subestación eléctrica seccionadora, sector que no ha sido intervenido como fuera establecido en el Plan de Trabajo de Formaciones Xerofíticas aprobado por CONAF e indicado en el Anexo 4.1, Adenda 2 Proyecto Fotovoltaico EL Pelícano.			Descripción del medio de prueba: Alrededor de torre 15 (imagen derecha), donde se observa que se habilitó un camino de acceso de 5x65 metros fuera del área del plan de trabajo aprobado bajo resolución Número M5/322-33/15. Este camino conecta la ruta C-541 con la base de esta torre.

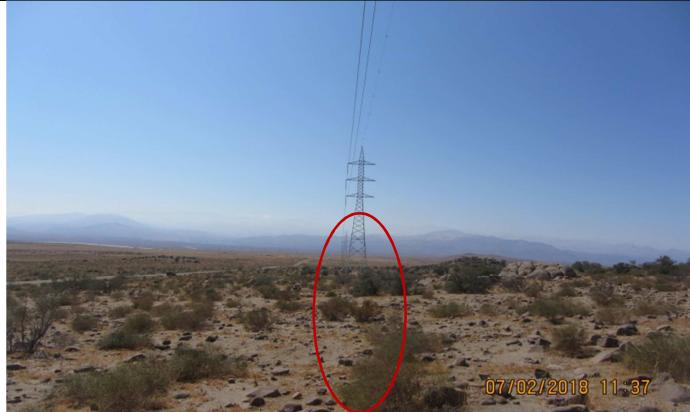
Fotografía 26.	Fecha: 07-02-2018									
Coordenadas UTM DATUM WGS84 HUSO 19S	Norte: 6.776.153 Este: 312.597

Descripción del medio de prueba: Línea de Alta tensión Aérea donde se observa (círculo rojo) que el sector entre torres no fue habilitado como camino para la instalación de las torres, constatando que se habrían utilizado para ello huellas existentes.

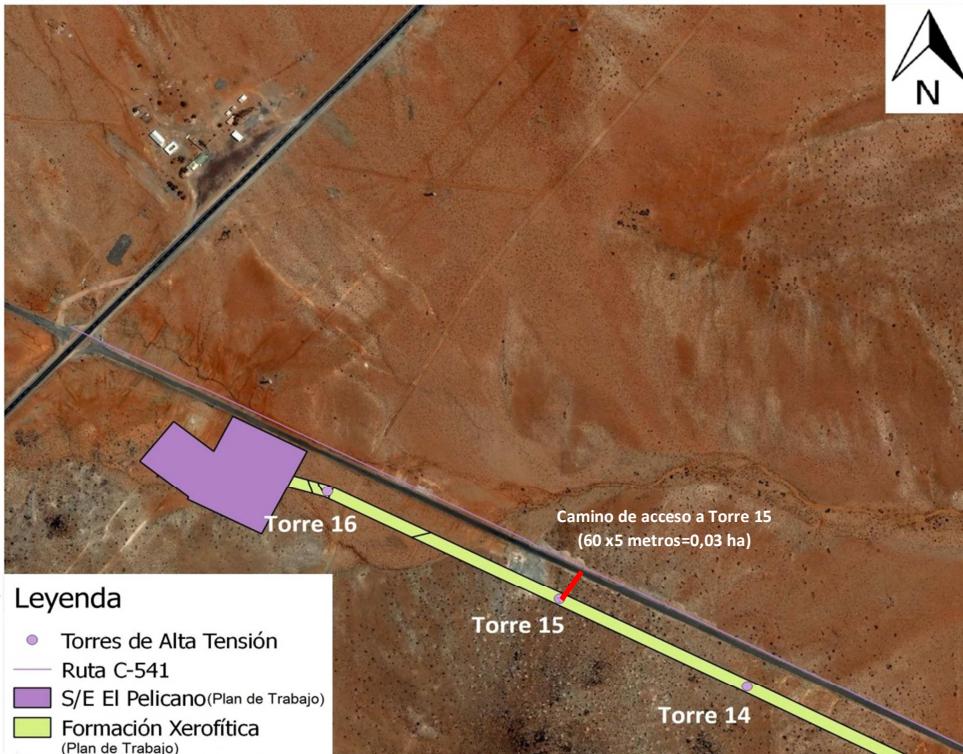
Registro 11. **Fuente:** Elaboración propia en base a antecedentes anexados por el Titular en Plan de Trabajo de Formaciones Xerofíticas aprobado por CONAF mediante Resolución N° M5/322-33/15, Layout del Proyecto presentado por el Titular en Carta S/N de fecha 22.02.2018, y según lo observado en terreno durante inspección ambiental el día 07.02.2018.

Descripción del medio de prueba: Imagen que muestra el trazado de la línea de alta tensión, ubicación de torres 14, 15 y 16, subestación eléctrica El Pelícano y camino de acceso a torre 15 que se pudo establecer que efectivamente el área señalada por el Titular en el Plan de trabajo para realizar la corte, destrucción o descepado de formaciones xerofíticas y que fuera aprobado por CONAF no contempla caminos de acceso a las torres de alta tensión que conecta con la ruta C-541. EL camino de acceso habilitado corresponde a 0,03 ha de superficie aproximadamente

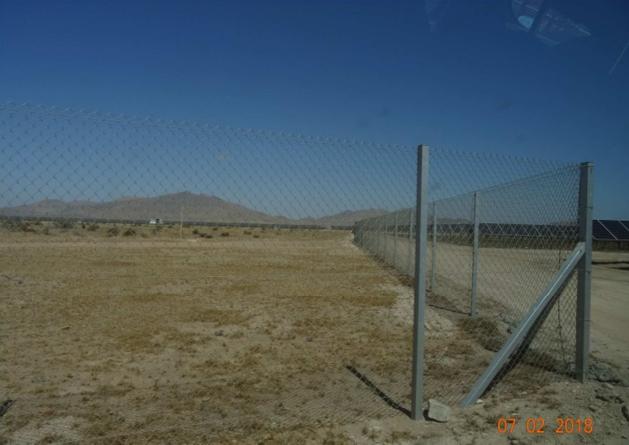
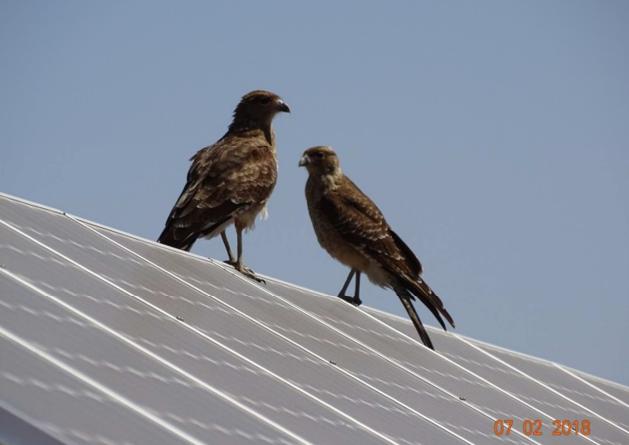
07-02-2018		
Fotografía 27.		Fecha: 07-02-2018	Fotografía 28.		Fecha: 07-02-2018
Coordinadas UTM DATUM WGS84 HUSO 19S		Norte: 6.774.330 Este: 318.058	Coordinadas UTM DATUM WGS84 HUSO 19S		Norte: 6.774.470 Este: 318.528
Descripción del medio de prueba: Perímetro de planta fotovoltaica, el cual se encuentra cercado con malla tipo gallinero y sin alambres de púas. Además el cerco no se encuentra soterrado bajo tierra.			Descripción del medio de prueba: Tres ejemplares de <i>Buteo</i> sp. "Aguilucho" al interior del parque y sobre los paneles fotovoltaicos.

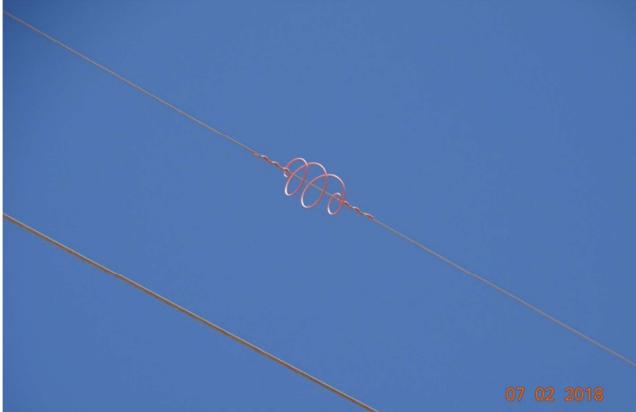
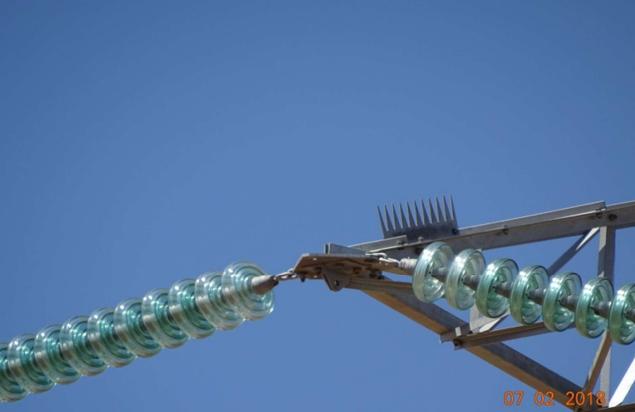
Fotografía 31. Fecha: 07-02-2018 Coordinadas UTM DATUM WGS84 HUSO 19S Norte: 6.776.107 Este: 312.775 Descripción del medio de prueba: Sobre el conductor de la línea desviador de vuelo de tipo espiral continuo.		Fotografía 32. Fecha: 07-02-2018 Coordinadas UTM DATUM WGS84 HUSO 19S Norte: 6.776.493 Este: 312.066 Descripción del medio de prueba: Tejado tipo peineta en estructura (torre).

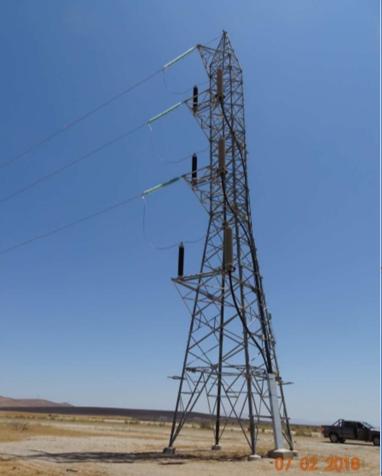
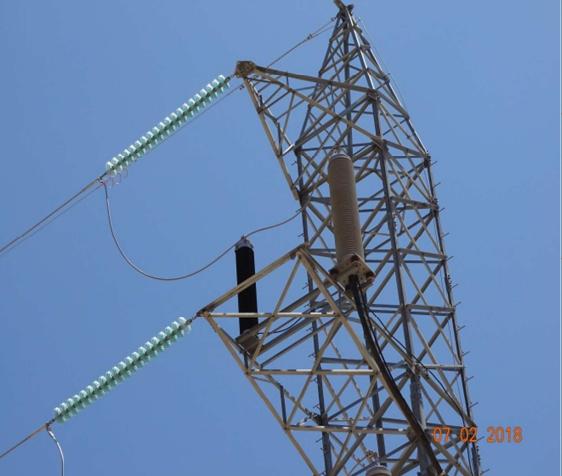
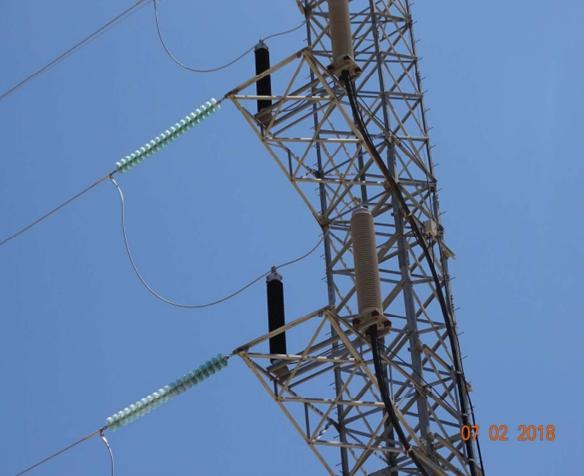
Por otra parte debido a que las fotografías presentadas por el Titular no corresponden a la torre N° 1 observada en terreno durante la inspección, tampoco es posible asegurar que en la actualidad se encuentre instalado en la torre N° 1 tejado de tipo peineta como medida de disuasión de vuelo.

Fotografía 33. Fecha: 07-02-2018 Coordinadas UTM DATUM WGS84 HUSO 19S Norte: 6.775.242 Este: 316.297 Descripción del medio de prueba: Torre N°1, la cual no posee en su estructura tejado de tipo peineta como medida de mitigación.

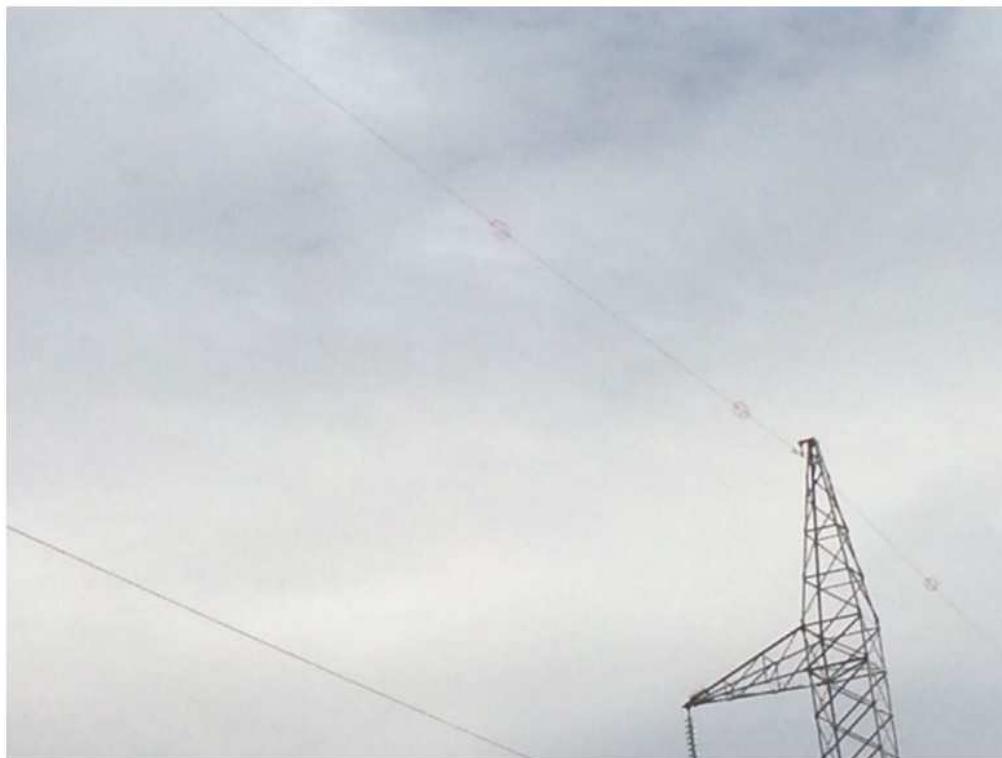
Registro 13.

Nº de Torre	Fecha	Coordenada Este (DATUM WGS 84)	Coordenada Norte (DATUM WGS 84)
1	20/07/2017	316.290	6.775.263

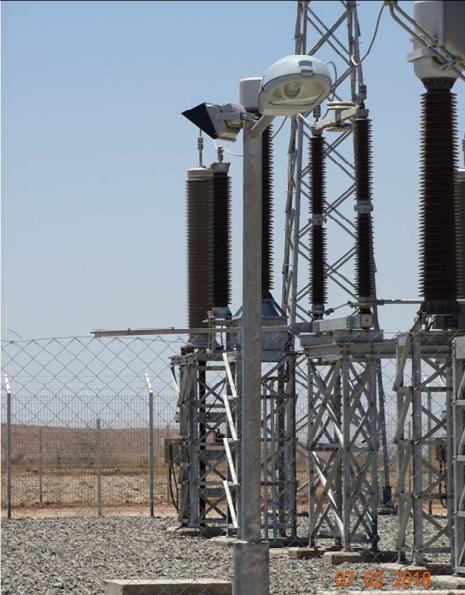
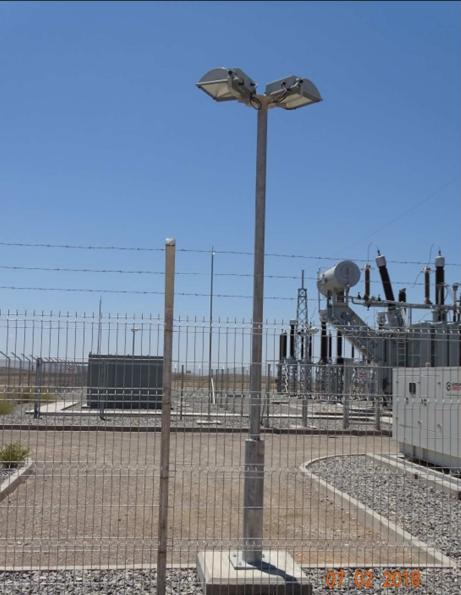
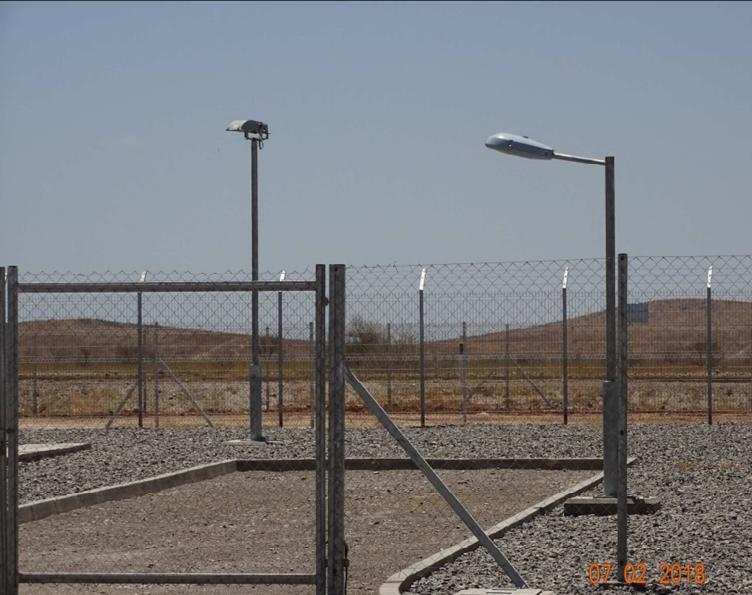
07-02-2018	07-02-2018
Fotografía 34.	Fecha: 07-02-2018	
Coordenadas UTM DATUM WGS84 HUSO 19S	Norte: 6.774.894; 6.774.884; 6774894	Este: 317.149; 317.150; 317.181
Descripción del medio de prueba: Zona de la subestación eléctrica elevadora, donde se observa que la luminaria se encuentra dirigida hacia tierra.
