INFORME TÉCNICO DE FISCALIZACIÓN AMBIENTAL

DFZ-2018-1798-VIII-NE

**ARIDOS COVADONGA DOS LTDA - PLANTA DE ARIDOS RÍO ÑUBLE
(UF: 15071)**

**Actividad por Denuncias con base al D.S. N° 38/2011 del MMA
SIDEN ID desde el 09-VIII-2018 al 18-VIII-2018, 21-VIII-2018 y 24-VIII-2018**

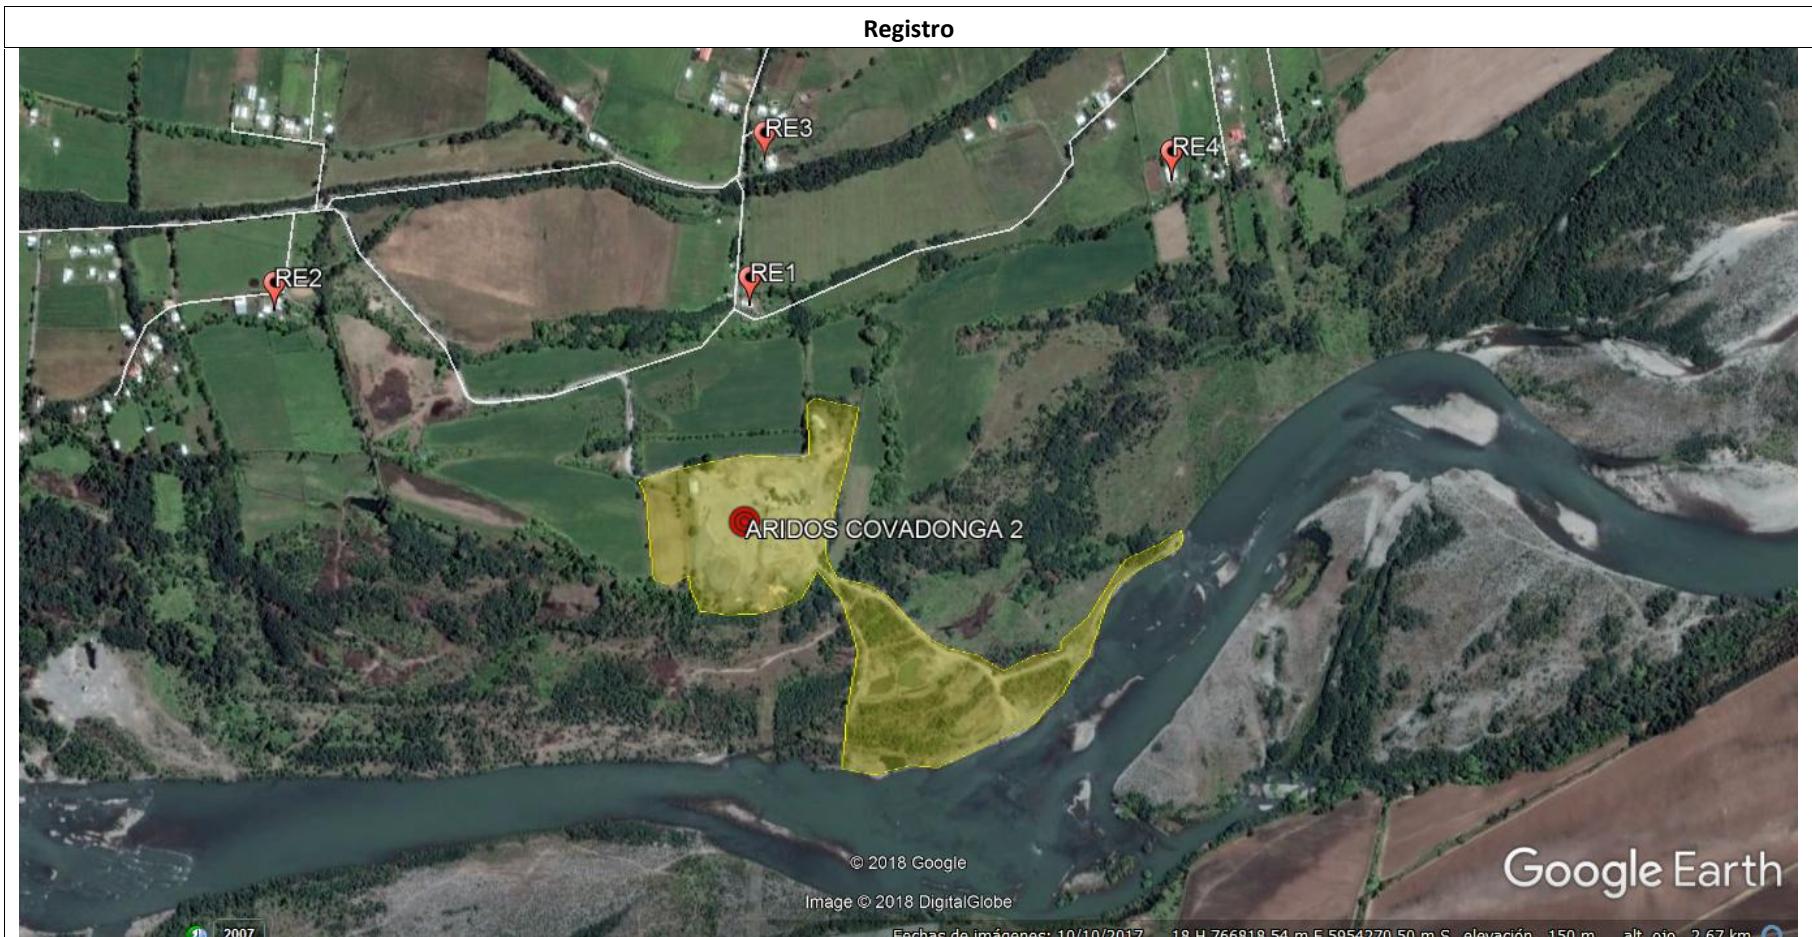
Figura 1.

Descripción del medio de prueba: La presente imagen satelital, generada mediante la herramienta Google Earth con base al track de la inspección realizado con fecha 16-03-2018, muestra la localización de los 4 puntos de monitoreo considerados, asociados a las denuncias ID SIPROS N° 09 a 18-VIII-2018, 21-VIII-2018 y 24-VIII-2018. La unidad fiscalizable, se muestra como polígono amarillo verdoso.
