INFORME DE FISCALIZACIÓN AMBIENTAL

REQUERIMIENTO INGRESO SEIA

INTERVENCIÓN HUMEDAL ISLA TEJA SUR

DFZ-2018-1861-XIV-SRCA

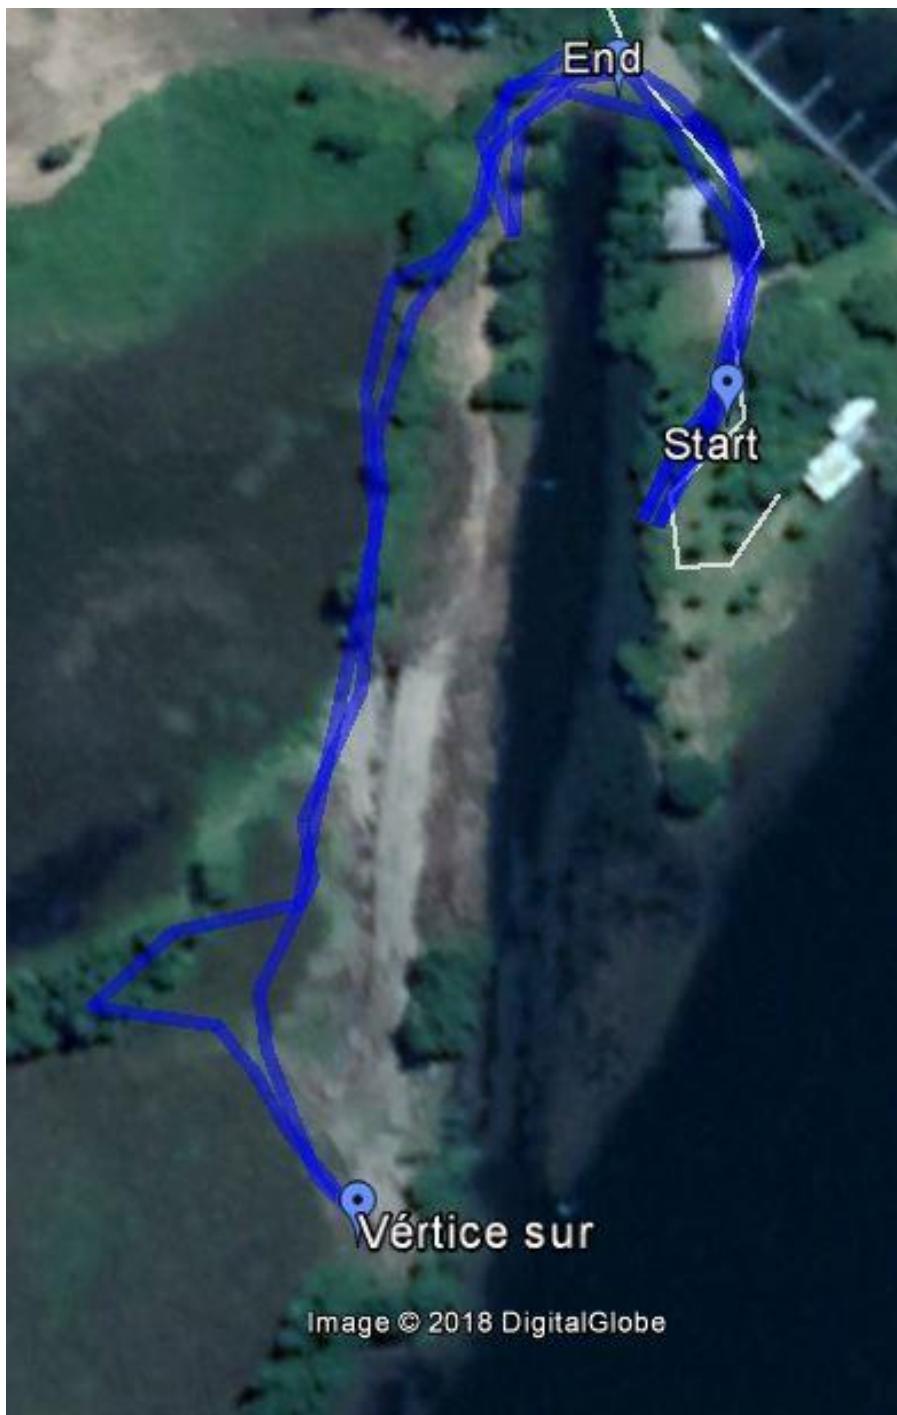
Figura 2. Recorrido realizado en la inspección ambiental de fecha 05 de abril de 2018. La línea de color azul denota el track georreferenciado.

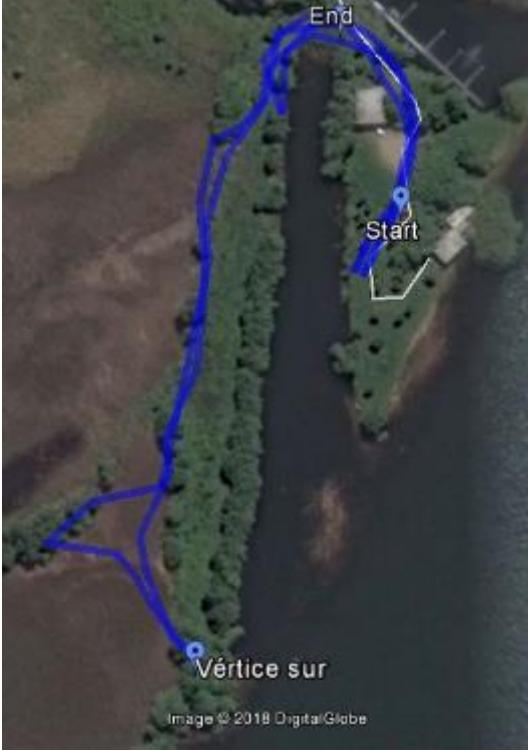
Registros					
Figura 3.	Fecha: 29-10-2016	Figura 4.	Fecha: 09-07-2017		
<p>Descripción medio de prueba: Imagen extraída de Google Earth, que muestra el sector antes de última intervención y el track del recorrido en la inspección como referencia. Asimismo, se observa la existencia de la dársena.</p>

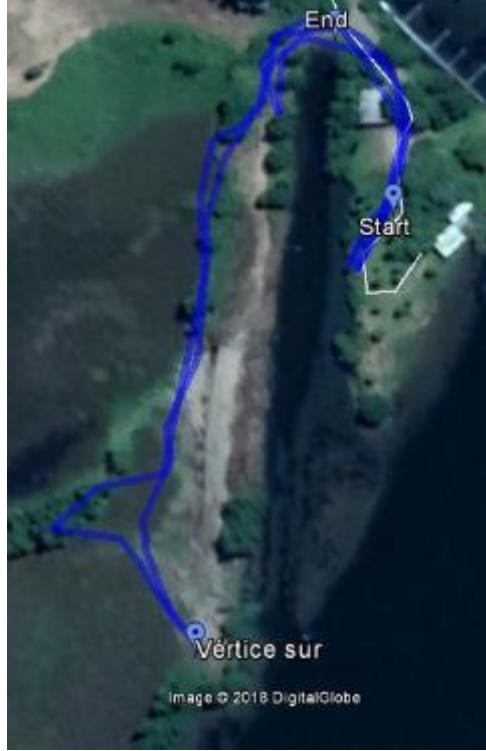
<p>Descripción medio de prueba: Imagen extraída de Google Earth, muestra el sector de la dársena con indicios de intervención del terreno aledaño.</p>

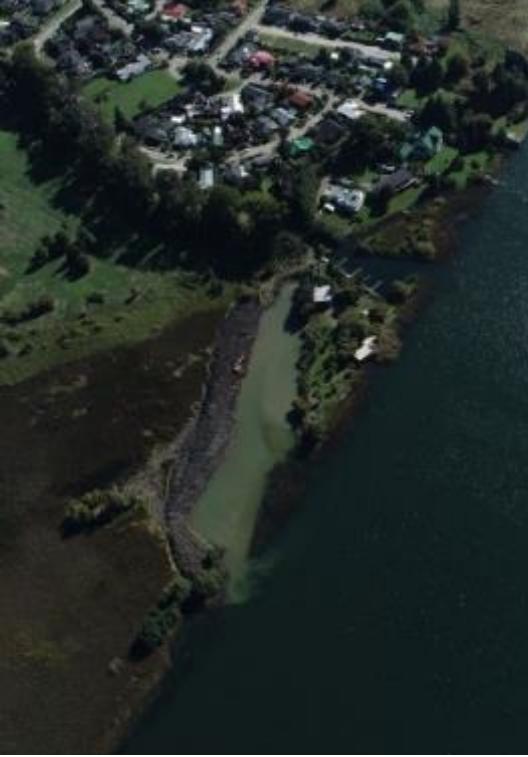
Fotografía 1.	Fecha: febrero 2018.	Fotografía 2.	Fecha: 05-04-2018
Descripción medio de prueba: Imagen aportada por denunciante del sector intervenido en 2018.		Descripción medio de prueba: Vista de norte a sur de la dársena y material extraído y acopiado al costado oeste, aledaño a zona de humedal.

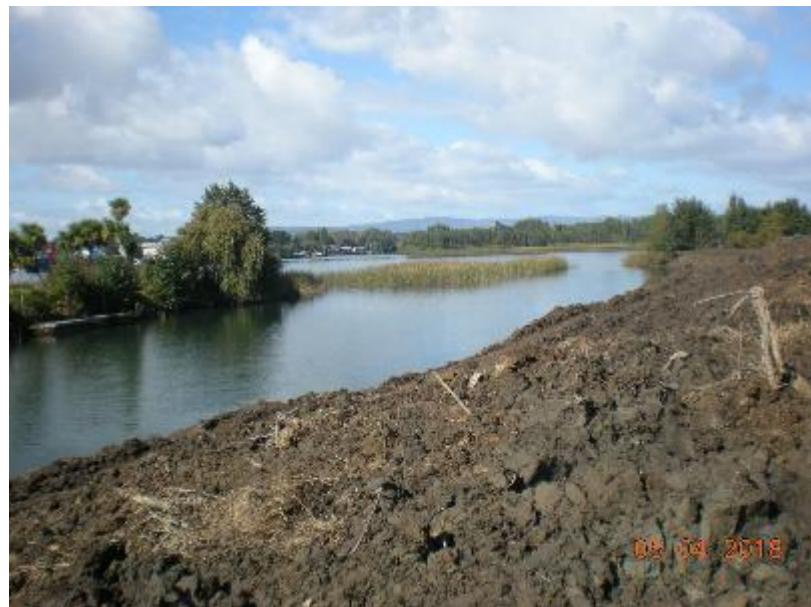
Fotografía 3.

Descripción medio de prueba: Vista desde el cerro de material acopiado hacia el sur este. Se aprecia parte de la dársena construida.

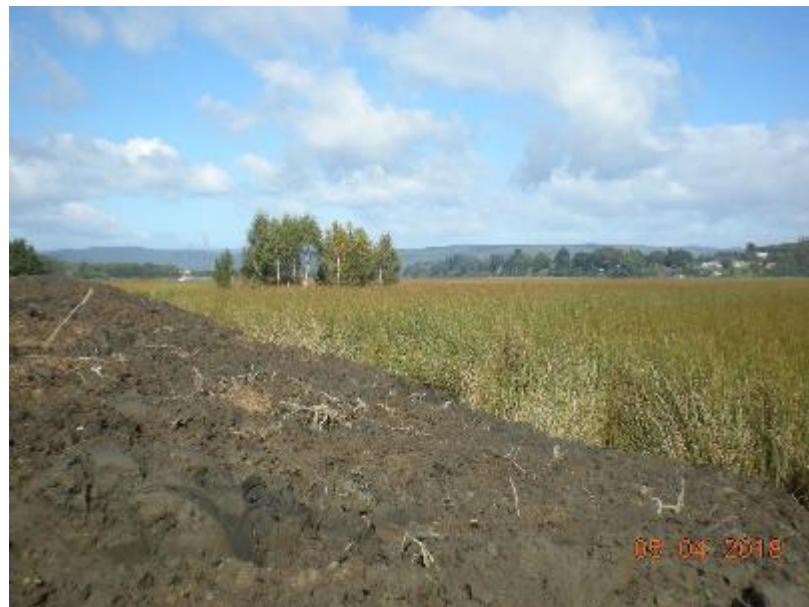
Fotografía 4.

Descripción medio de prueba: Vista desde el cerro de material acopiado hacia el sur oeste. Se aprecia extensión de zona de humedal aledaño.

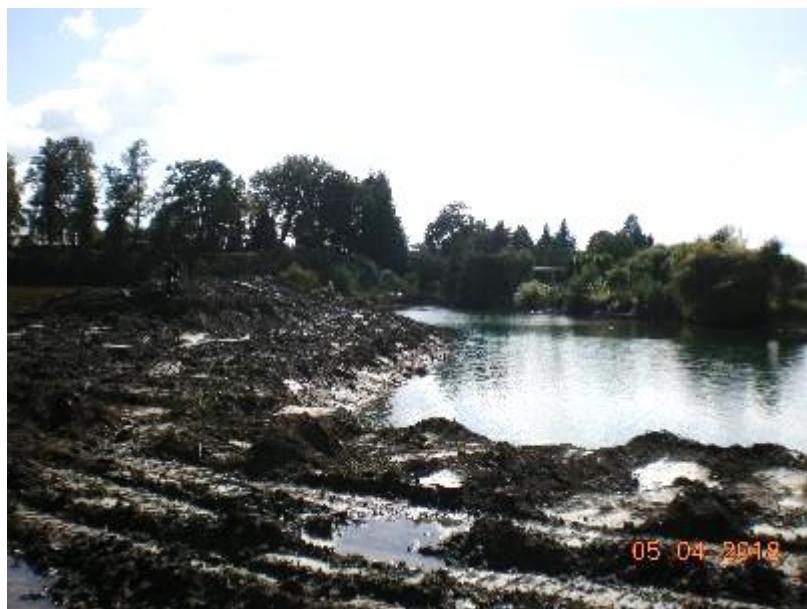
Fotografía 5.

Descripción medio de prueba: Vista de sur a norte donde se puede apreciar dársena y material acopiado al costado oeste.

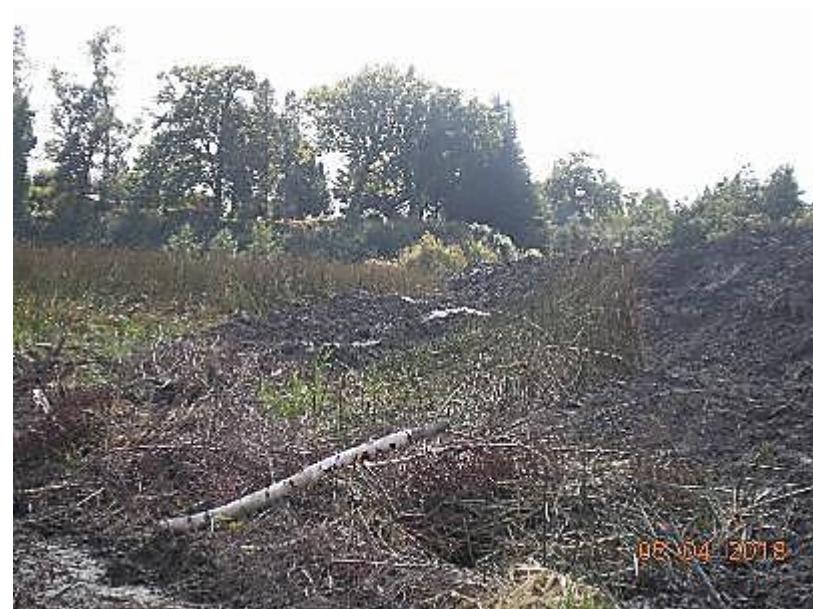
Fotografía 6.

Descripción medio de prueba: Vista de sur a norte, se puede apreciar material de acopio aledaño a zona de humedal.

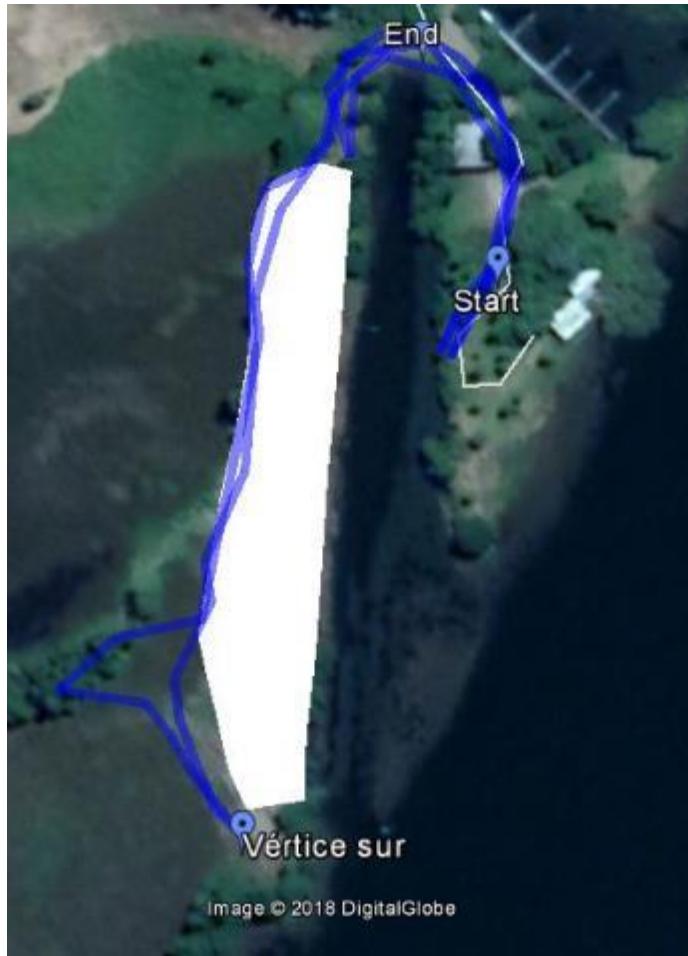
Figura 5

- Se constata que al momento de la inspección no existían movimientos de tierra, sin embargo, la disposición de material al costado oeste de la dársena es reciente. Se recorre el sector donde se ha dispuesto el material extraído, se realizó track con equipo IPad y se procedió a georreferenciar puntos notables, ello con el objeto de obtener la cantidad de material extraído. Desde un cálculo conservador, es decir, peor escenario, la superficie corresponde a 3.925 m² y una altura promedio de 3 metros, lo que equivale a 11.775 m³ de material acopiado.

Descripción medio de prueba: En la figura 5, se muestra el polígono que abarca el material extraído y acopiado al costado oeste de la dársena, aledaño a la zona de humedal, y que da cuenta de una superficie aproximada de 3.925 m² y un volumen de 11.775 m³ de material, considerando una altura promedio de 3 metros.

Respecto del material extraído, esta Superintendencia según información recopilada en terreno, recorrido realizado, puntos georreferenciados y track capturado, estimó una cantidad de material extraído y/o removido de 11.775 m³, ello está por debajo de los 50.000 m³ que exige el DS 40 (Reglamento SEIA) para su ingreso obligatorio al Sistema de Evaluación de Impacto Ambiental.

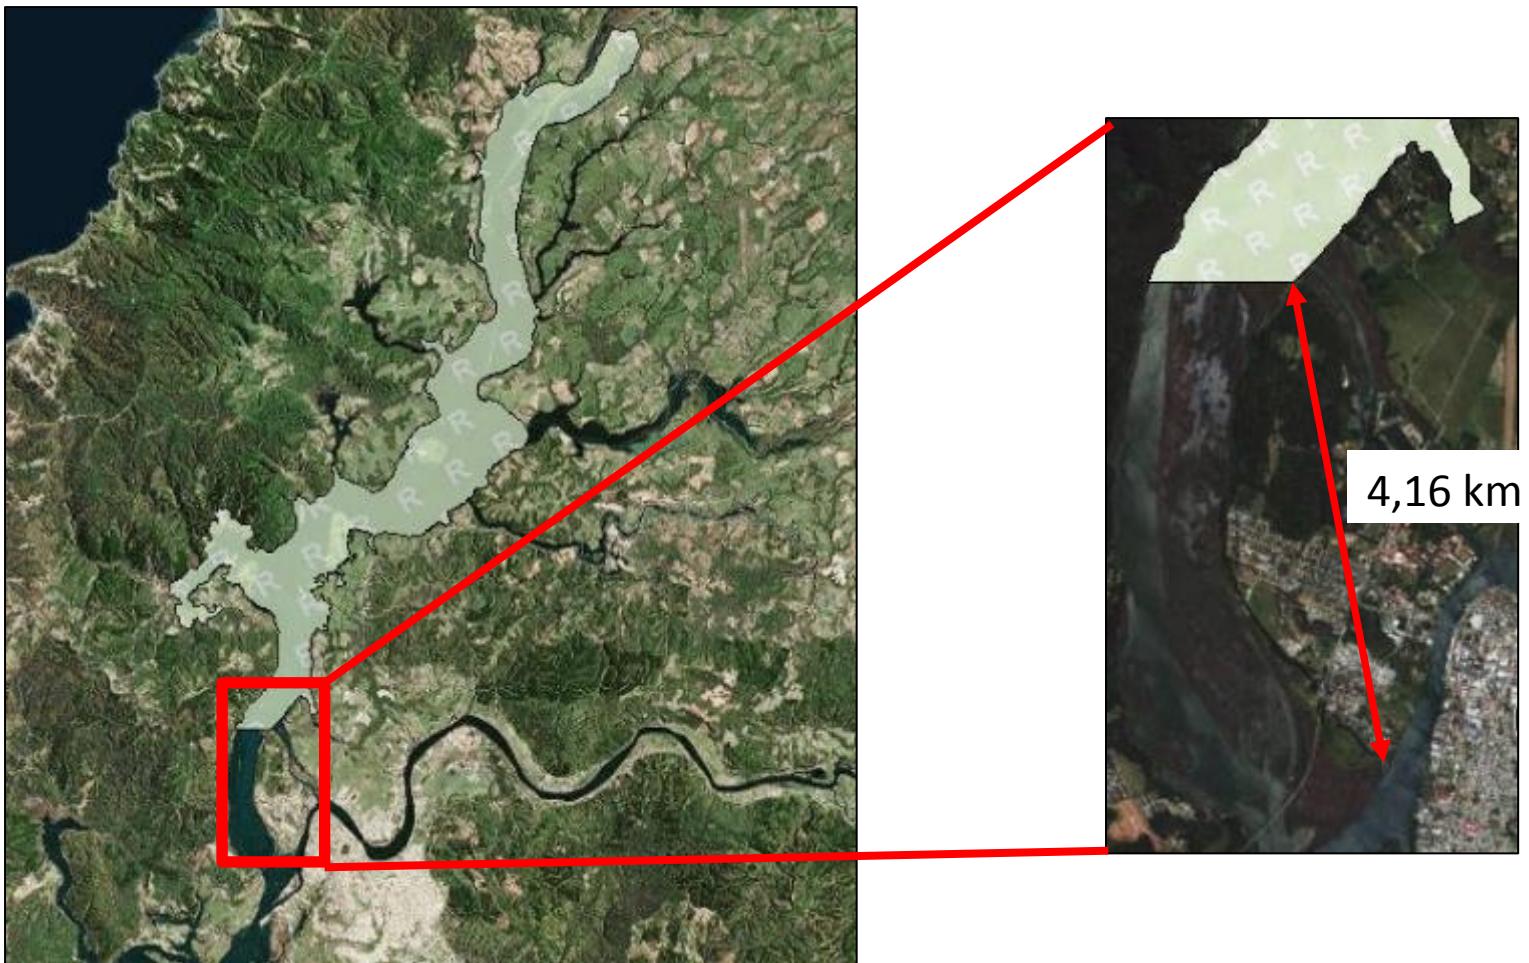
Figura 6

Descripción medio de prueba: En la figura 6, se muestra que la zona de intervención denunciada, está fuera de los límites del Humedal del Río Cruces, Santuario de la Naturaleza Carlos Anwandter (Achurado verde). La distancia mínima en línea recta correspondería aproximadamente a 4,16 kilómetros.
