INFORME TÉCNICO DE FISCALIZACIÓN AMBIENTAL

EXTRACCION DE ARIDOS RIO CAUTIN-CANTERA LAUTARO

DFZ-2018-956-IX-RCA-IA

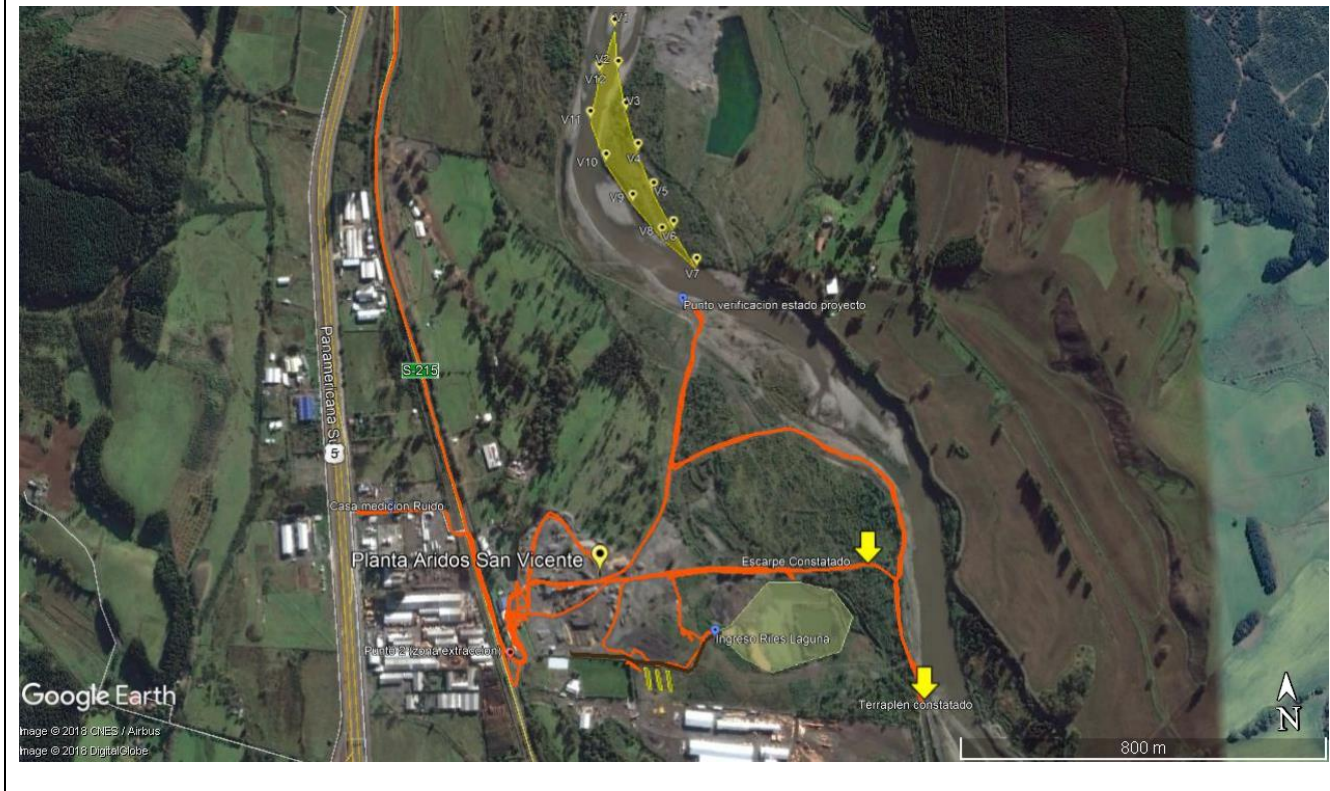
Figura 3. Recorrido realizado en Inspección Ambiental de fecha 13 de marzo del 2018 (línea naranja). Fuente: Elaboración propia en Google Earth, 2018.

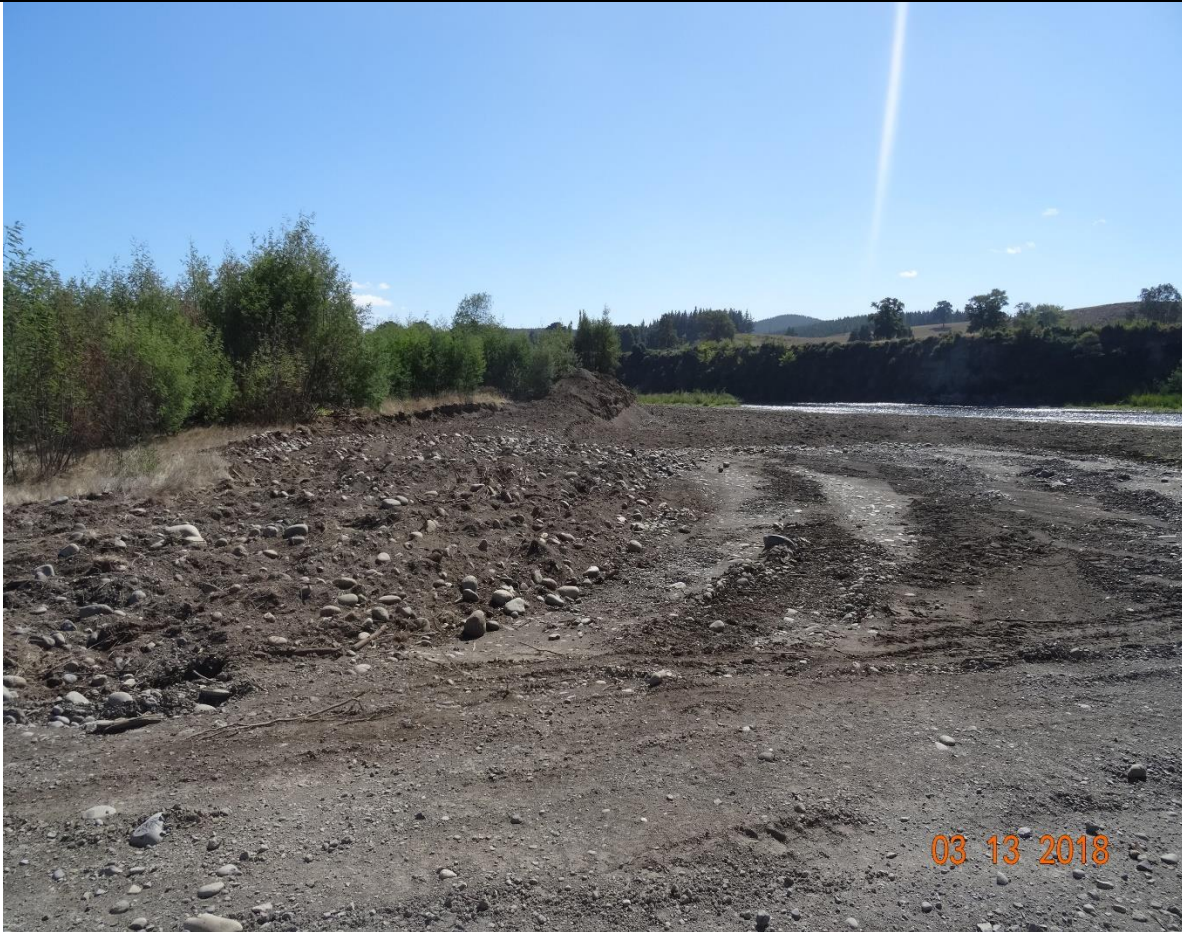
Fotografía 1.

- c. En total, la superficie explotada fuera de la evaluación ambiental corresponde aproximadamente a unos 600 m² (20 x 30 m app), correspondiente principalmente al área escarpada.
- d. Se georreferencia el punto final de la fase 2 (vértice Sur), la cual se encontraba señalada en terreno al borde del río.

En la fotografía se observa un escarpado en un sector georreferenciado, en la rivera del río Cautín. Este sector se encuentra fuera del área de extracción autorizado. Al fondo se observa el río Cautín.

- e. Conforme a la autorización Municipal (Decreto N° 4850/2014) y al Estudio Técnico de la D.O.H. (Oficio DOH N°2484), el proyecto solo deberá realizar los trabajos de extracción en el área autorizada, no obstante, en terreno se puede constatar que hay dos (2) intervenciones del Titular fuera del área autorizada (ver Figura 4). Un trabajo de escarpado realizado en la rivera del río Cautín, en un punto aguas abajo del área de extracción autorizado, a unos 800 metros hacia el sur aproximadamente. Y otro trabajo, también aguas abajo de la zona de extracción autorizada a unos 1000 metros hacia el sur aproximadamente, un terraplén el cual da el paso de agua hacia un costado del río Cautín, obra que obstruye el paso normal de las aguas hacia un costado del río, principalmente en época invernal cuando aumenta el caudal del río Cautín (ver fotografías 1,2,3 e imagen 4).

- f. A la fecha de la Inspección Ambiental el titular se encuentra realizando las gestiones para la obtención de la visación técnica de la D.O.H. y posterior autorización municipal de la Fase 2 del proyecto, por ende, estas áreas intervenidas aún no cuentan con autorización para movimientos en estos puntos señalados.

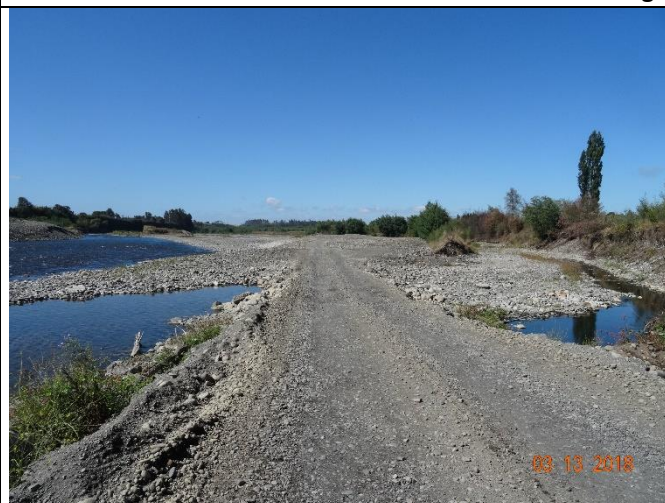
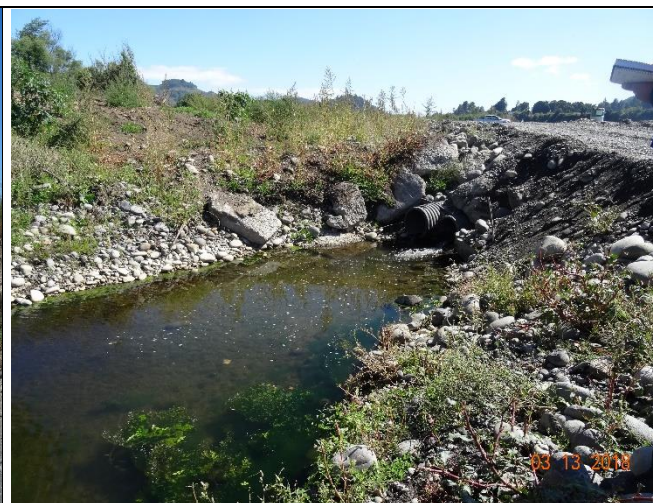
Fotografía 2.	Fecha: 13-03-2018	Fotografía 3.	Fecha: 13-03-2018
Descripción del medio de prueba: En la imagen se observa un terraplén constatado en terreno con personal de la DGA. EL terraplén se encuentra ubicado a unos 1000 metros aguas abajo del área de extracción autorizado.		Descripción del medio de prueba: EL terraplén cuenta con 2 tuberías de HDPE. El efecto de esta construcción se verá más acentuado en periodo de invierno con el aumento de caudal del río Cautín.

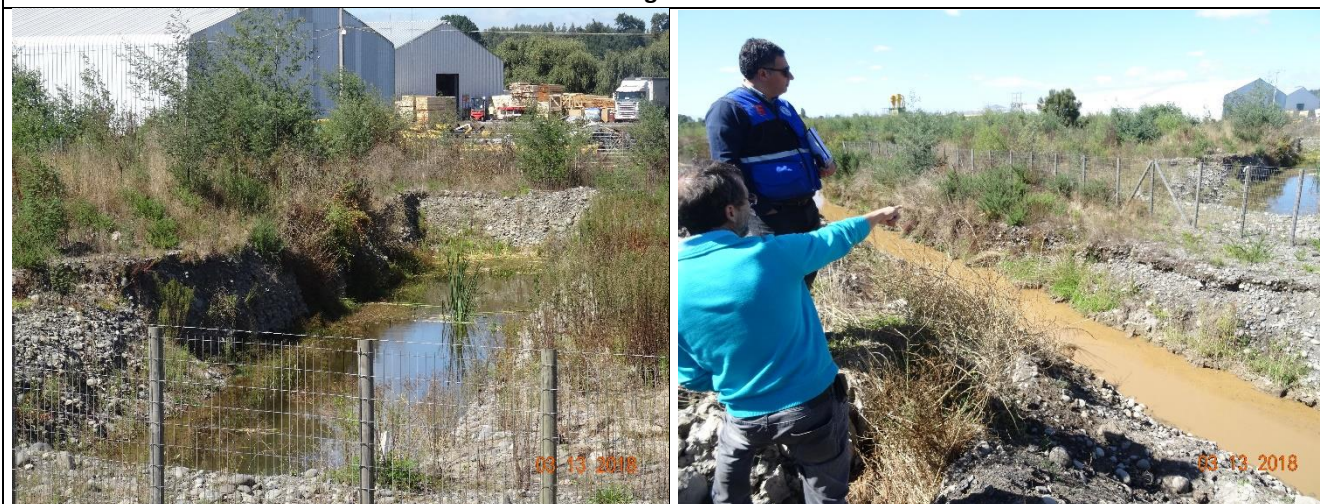
- f. Sobre este proceso es importante señalar lo siguiente:
- a) el Titular cuenta con tres (3) piscinas construidas de decantación, constatadas en terreno y descritas en el acta de inspección, las cuales no se encontraban operativas en la fiscalización. Estas piscinas de decantación fueron construidas para realizar la recirculación del 100% de las aguas residuales provenientes del lavado de material, sin embargo, en la actualidad se evidencia que no existe tal recirculación.

Fotografía 8.	Fecha: 13-03-2018	Fotografía 9.	Fecha: 13-03-2018
Descripción del medio de prueba: En la fotografía se observa una de las 3 piscinas de decantación, la cual se encuentra “bypaseada”, solo con aguas lluvias, sin realizar el ingreso de los riles y sin recirculación de los mismos.		Descripción del medio de prueba: En la fotografía, se evidencia el paso del residuo líquido crudo, del lavado del material (color café), donde se constata que no se está ingresando hacia las lagunas de decantación.

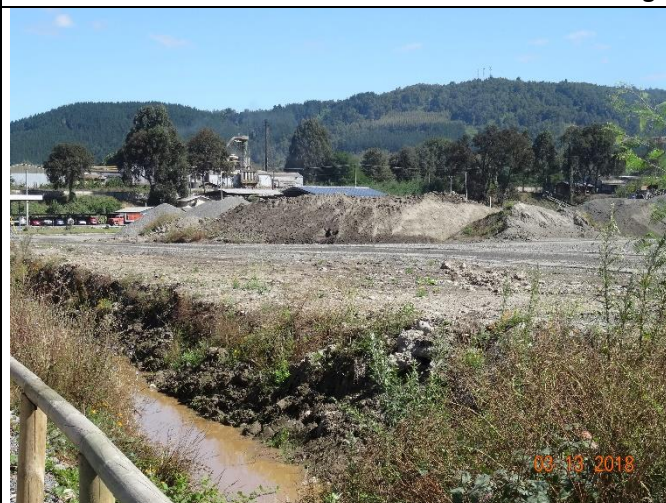
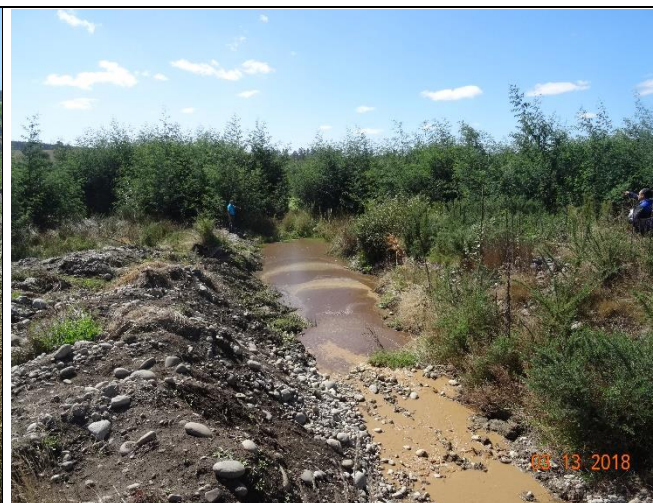
- b) En realidad los riles que produce el proyecto en la actualidad están siendo derivados al antiguo pozo de extracción, que en la actualidad es una laguna de agua de aproximadamente 3 hectáreas de superficie (ver fotografías 8, 9, 10, 11, 12 y 13).

- c) Atendido lo anterior, el titular también incumple lo señalado en la RCA N° 159/2014, que lo obligaba a proteger esta área para convertirla, según reza la evaluación, en un reservorio de biodiversidad. Tampoco se observa la reforestación con especies nativas, y franja de protección.

Fotografía 10.	Fecha: 13-03-2018	Fotografía 11.	Fecha: 13-03-2018
Descripción del medio de prueba: En la fotografía, al fondo se observa la planta de proceso (acopio de material, chancado y lavado), y en el lado inferior izquierdo se observa el canal que trae las aguas residuales del proceso.		Descripción del medio de prueba: En la fotografía, se muestra el agua residual industrial en el lugar que hace ingreso a la laguna existente, en el predio del Titular (área que sería protegido).

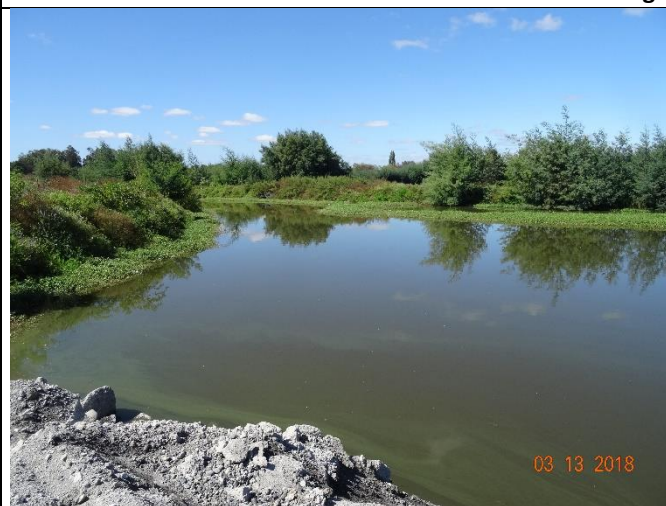
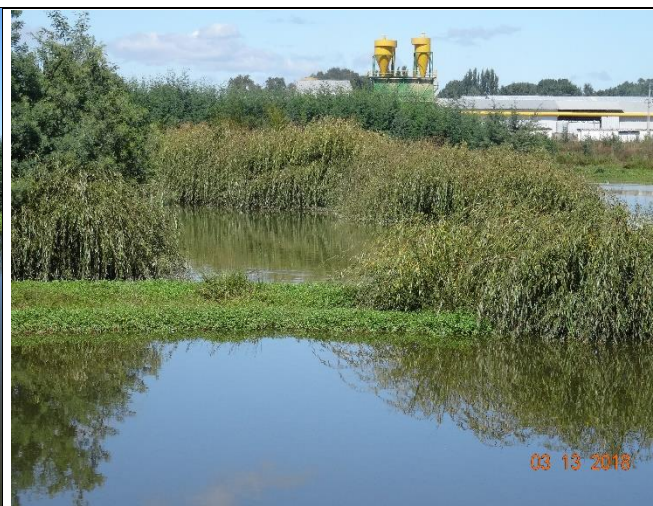
- d) Por último, el pozo que contiene los riles del proceso no es estanca, lo que genera riesgo de infiltración, y afectación al río Cautín distante a unos 150-160 metros en línea recta.

Fotografía 12.	Fecha: 13-03-2018	Fotografía 13.	Fecha: 13-03-2018
Descripción del medio de prueba: En la fotografía, se observa la laguna donde llegan los residuos líquidos y son depositados finalmente. Se observa un aumento de turbiedad con la llegada del RIL a la laguna.		Descripción del medio de prueba: En la fotografía se muestra otro sector de la laguna existente, que evidencia la presencia de flora y también se observaron durante la inspección algunas aves silvestres nadando.

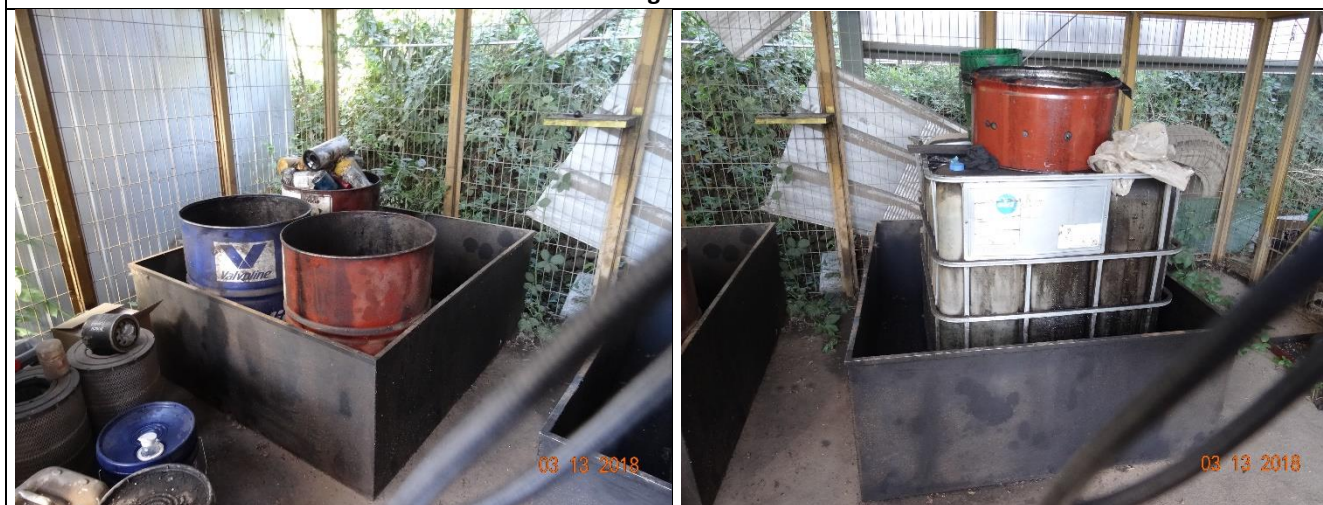
<p>Examen de la información:</p> <p>c. En la fiscalización ambiental, se constata una bodega de residuos sólidos peligrosos (RESPEL) autorizada, con R.E. N° A-20 0920 de la SEREMI de Salud región de La Araucanía (ver Anexo 2). Al respecto, y como se puede observar en las fotografías 14 y 15, el titular no está cumpliendo con el correcto rotulado e identificación de sus RESPEL, incumpliendo con el DS 148/03, Reglamento Sanitario sobre Manejo de Residuos Sólidos.</p>

Fotografía 14.	Fecha: 13-03-2018	Fotografía 15.	Fecha: 13-03-2018
<p>Descripción del medio de prueba: En la fotografía, se observan tambores de 200 L con restos de residuos líquidos, no obstante, no hay ninguna rotulación o etiqueta que permita identificar el tipo de RESPEL que corresponde.</p>		<p>Descripción del medio de prueba: En la fotografía se observa un "bins" de 1000 litros sobre un pretil de metal. Se evidencian restos y manchas de aceite por el piso de la bodega de RESPEL. Acá tampoco hay rotulación adecuada de los RESPEL.</p>
