INFORME TÉCNICO DE FISCALIZACIÓN AMBIENTAL

Expediente:
DFZ-2018-987-VIII-RCA

Unidad Fiscalizable 2956
CH RUCUE-QUILLECO

Titular:
COLBUN S.A.

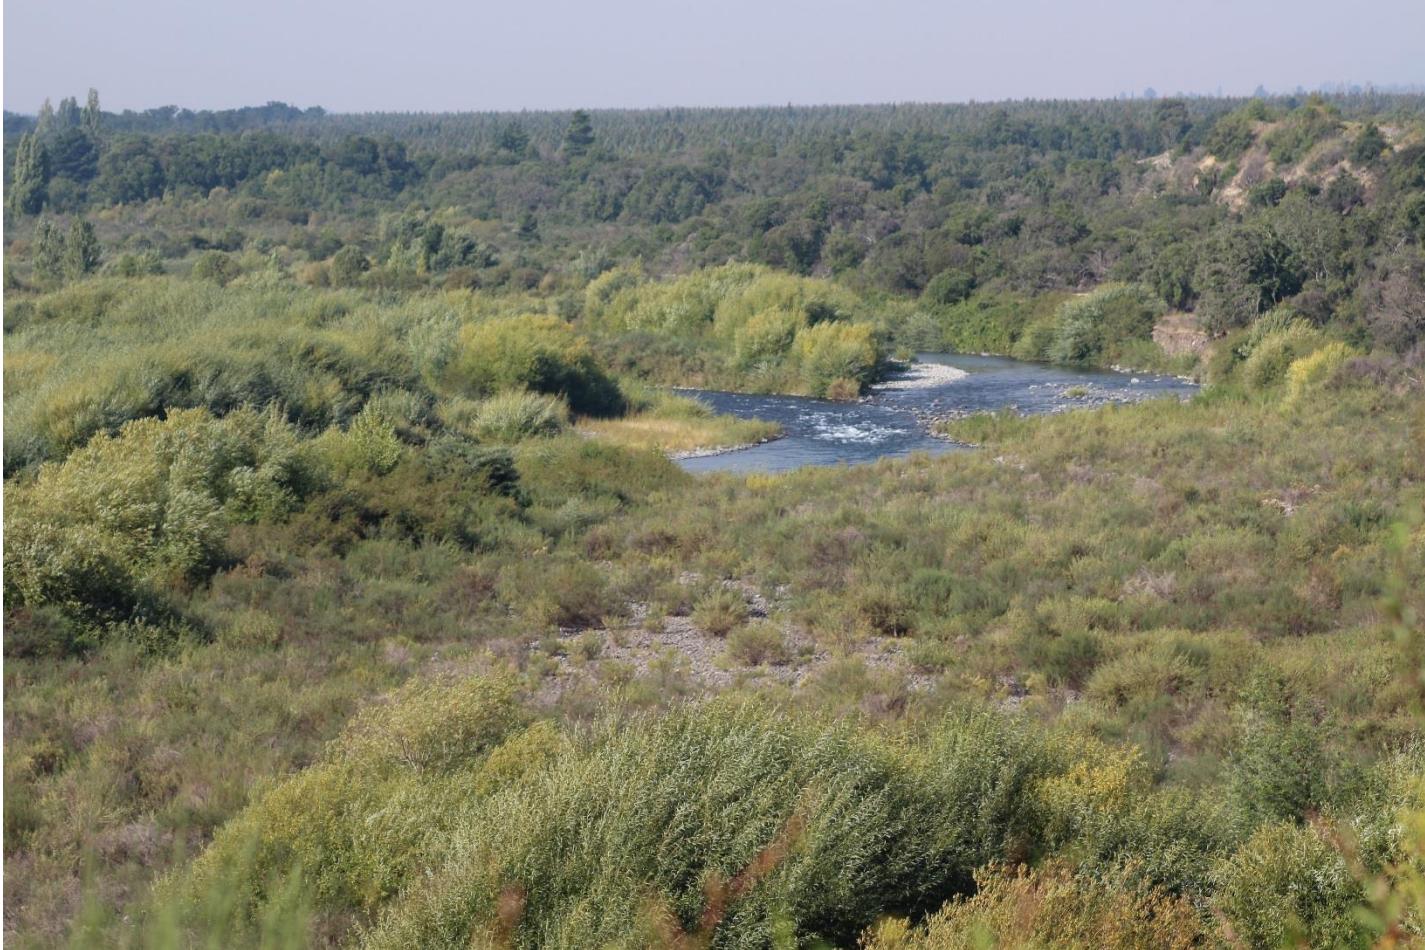
Del examen del registro fotográfico, se observa que el cauce en su brazo sur, presenta vegetación ribereña normal en el tramo inspeccionado, nativa e introducida, sin áreas afectas con vegetación muerta o seca. (Ver FOTOGRAFIAS 1 y 2)

La siguiente fotografía, correspondiente al punto de Aforo 1 del Perfil 2, muestra la situación previamente descrita: (Ver FOTOGRAFIA 1)

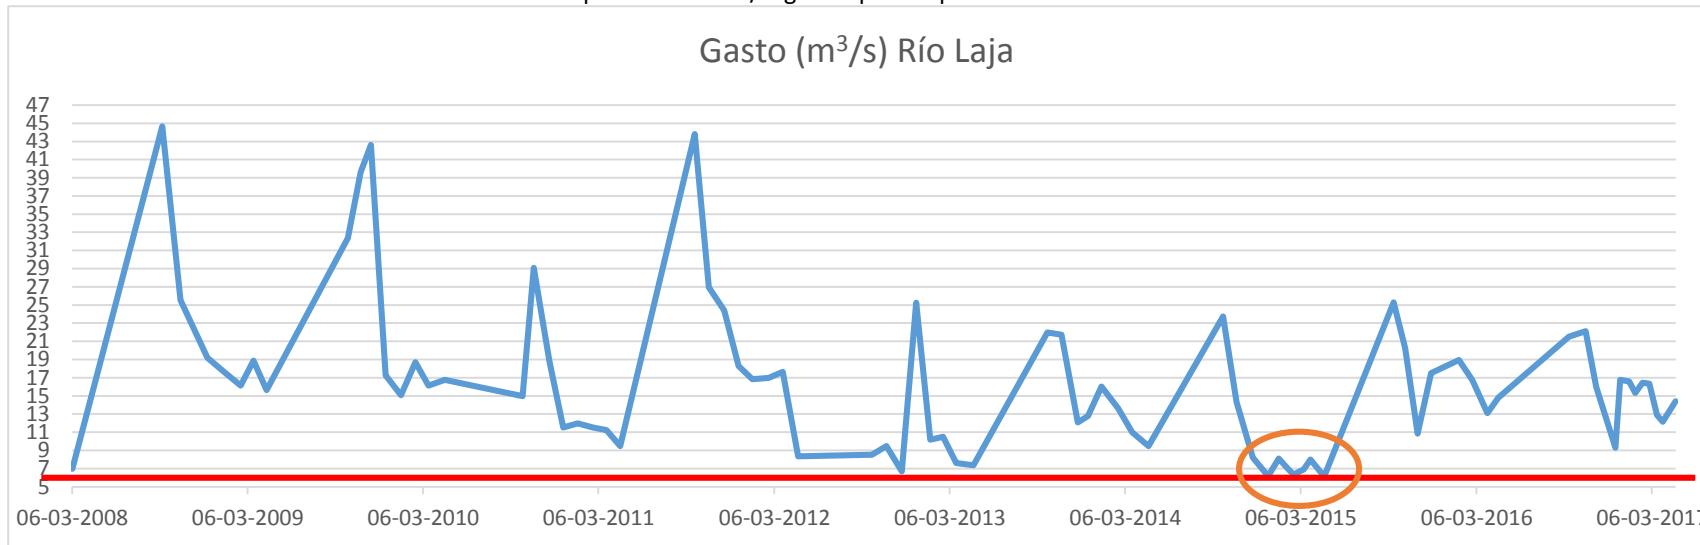
Gráfico 1: Gastos reportados en m³/segundo para el periodo Marzo 2008 hasta Abril 2017.

A continuación se presenta el Gráfico 1, que presenta las fluctuaciones de caudal medidos en el Perfil 2, del Brazo Sur del Río Laja, desde la confluencia con el Río Rucué, hasta dos (2) km aguas debajo de dicho punto.

NOTA: Se observen en la gráfica 1 que los caudales se encuentran siempre por sobre los 6 m³/s durante Estiaje (línea roja). El único periodo que registro valores cercanos a os 6 m³/s establecidos como límite para el Perfil 2 en el Brazo Sur, correspondieron al periodo 2015. Al respecto la empresa señaló que en dicho periodo, procedieron a restituir caudal desde CH Rucué, a razón de 1,5 m³/s.

Por lo anterior, se recomienda contar con un procedimiento de medición de caudales en el río Laja, antes y después de la restitución de la Central Hidroeléctrica Quilleco.

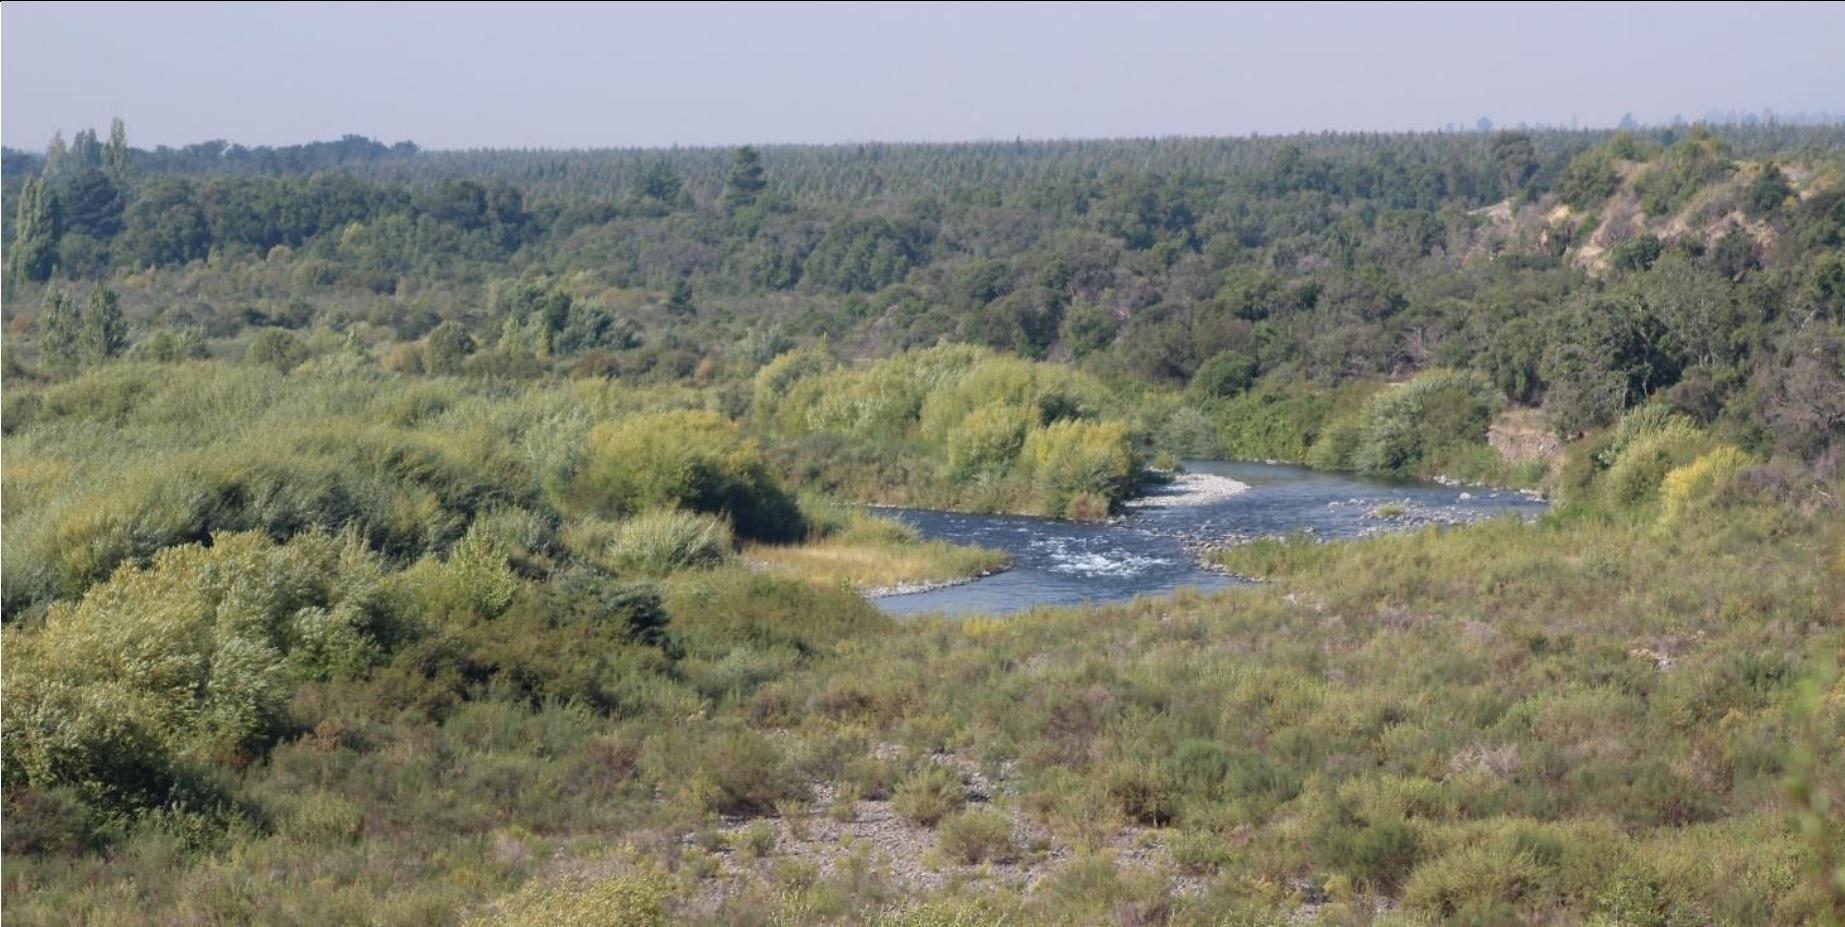
Fotografía 1.	Fecha: 21-03-2018
Coordenadas UTM DATUM WGS84 HUSO 19 H	Norte: 5861782 Este: 242485

La imagen muestra el punto denominado Aforo1, al inicio del tramo del Brazo Sur denominado PERFIL 2. Se observa que en riberas existe presencia de abundante vegetación nativa en riberas, y presencia de vegetación mezclada, introducida y nativa en la caja del río.

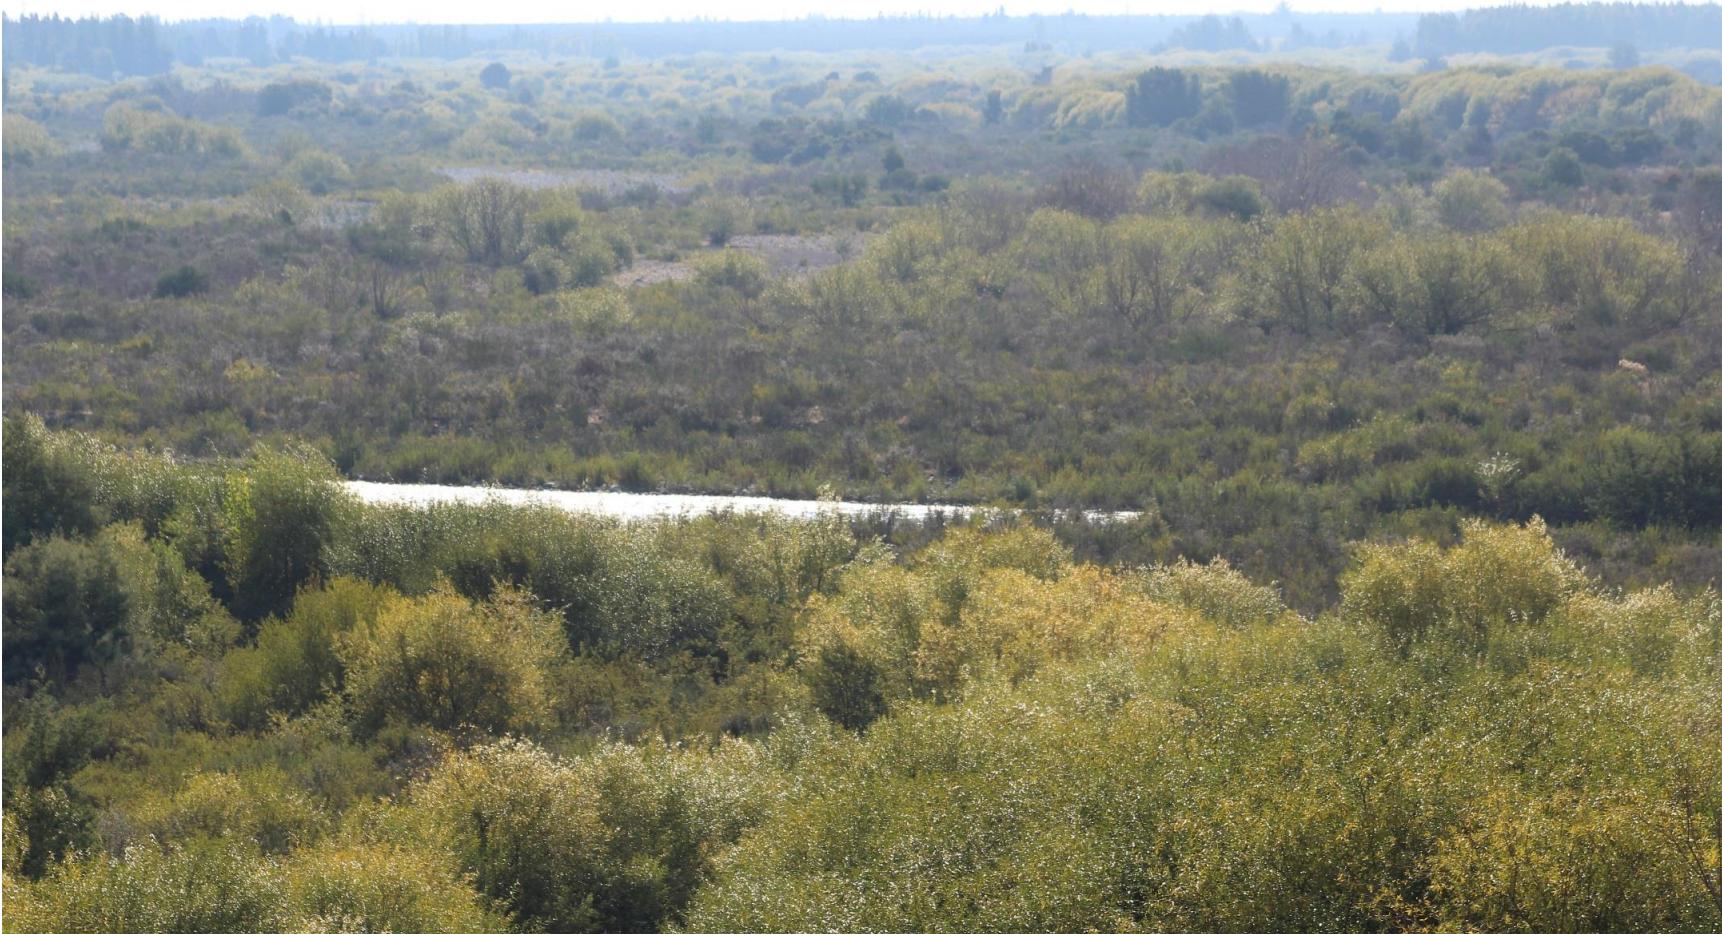
Fotografía 2.

La imagen muestra el punto denominado Aforo2, al término del tramo del Brazo Sur denominado PERFIL 2. Se observa que en riberas existe presencia de abundante vegetación nativa (quillay) e introducida en ribera sur de la caja del río.
