INFORME DE FISCALIZACIÓN AMBIENTAL

INSPECCIÓN AMBIENTAL

GEOTÉRMICA CERRO PABELLÓN

DFZ-2016-1062-II-RCA-IA

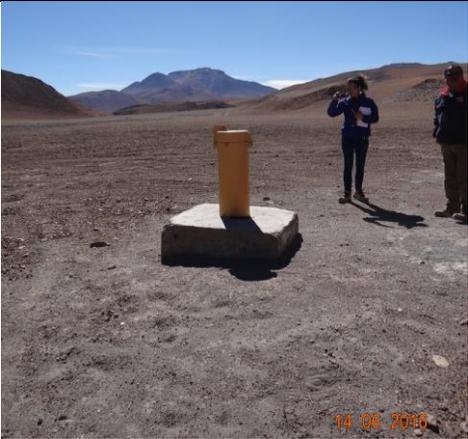
| Fotografía 1. | Fecha: 14-06-216. | | Fotografía 2. | Fecha: 14-06-216. | |

| Descripción medio de prueba: Pozo de observación la Perdiz 1. | | | Descripción medio de prueba: Tapa del pozo La Perdiz 1 cerrada con candado. | | |

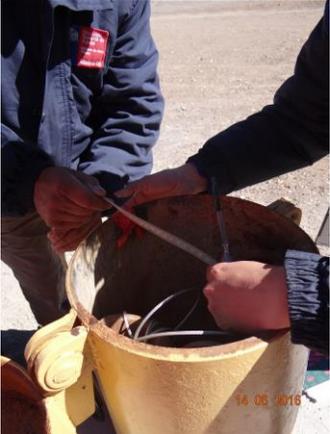
| Fotografía 3. | Fecha: 14-06-216. | | Fotografía 4. | Fecha: 14-06-216. | |

| Descripción medio de prueba: Medición de nivel freático en pozo La Perdiz 1, a través de equipo pozómetro marca Geotech. | | | Descripción medio de prueba: Proceso de perforación en plataforma de pozo de reinyección CP-10, a través de maquinaria "H2O2 Extreme". | | |

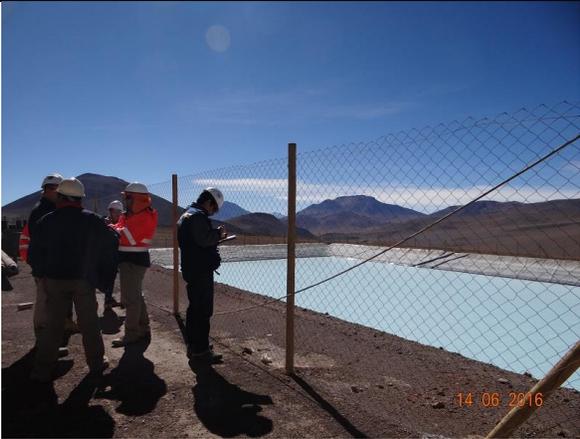
| Fotografía 5. | Fecha: 14-06-216. | Fotografía 6. | Fecha: 14-06-216. |

| Descripción medio de prueba: Piscina de fluidos geotérmicos en plataforma del pozo de reinyección CP-10. | | Descripción medio de prueba: Piscina de acumulación de lodos de perforación en plataforma de pozo de reinyecciónCP-10. | |

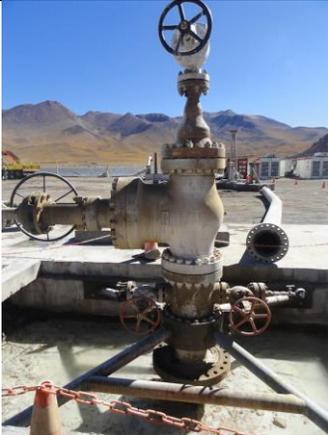
| Fotografía 7. | Fecha: 14-06-216. | Fotografía 8. | Fecha: 14-06-216. |

| Descripción medio de prueba: Pozo de producción CP-5. | | Descripción medio de prueba: Pozo de producción CP-5A. | |

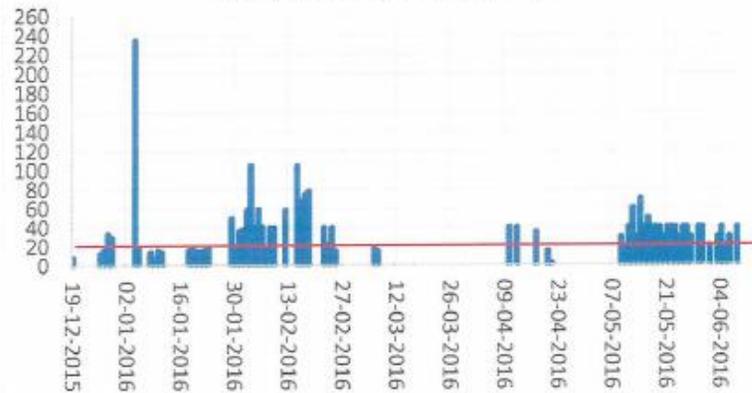
Figura 4.

Descripción medio de prueba: Consumo de agua industrial (m³/día) asociada a la RCA N° 168/2013 para humectación de caminos, desde el 19 de diciembre de 2015 al 19 de junio de 2016 (línea de color rojo en gráfico representa los 20 m³/día autorizados para el proyecto). Elaborado por DGA, Región de Antofagasta.

- n. Respecto a los antecedentes presentados sobre el consumo, según los usos, de agua industrial en obras civiles, el Titular informó sólo en cuanto a los usos autorizados por las RCA N° 086/2012 y la N° 168/2013, a saber: pozos de perforación, compactación de relleno de fundaciones, humectación frentes y caminos y humectación de caminos encargados de GDN. No obstante, se puede observar en la tabla 3, que para la actividad de compactación de relleno de fundaciones se reporta el uso de 3.623 m³ en total, para el período comprendido entre el año 2015 y 2016 para la RCA N° 168/2013, lo que excede a los 1.000 m³ autorizados por este instrumento de gestión ambiental en 2.623 m³.

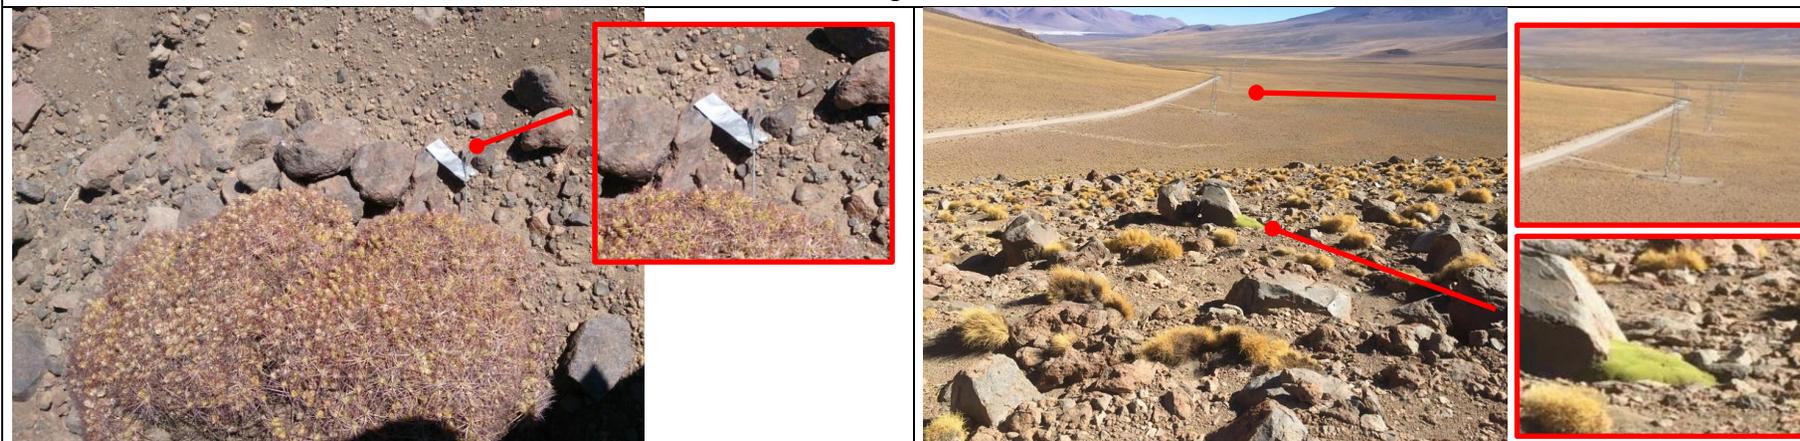
| Fotografía 11. | Fecha: 14-06-216. | | Fotografía 12. | Fecha: 14-06-216. | |

| Descripción medio de prueba: Ejemplar de <i>Maihueiopsis glomerata</i> con placa metálica identificatoria, observado en el sector de relocalización "Loa 3". | | | Descripción medio de prueba: Individuo de la especie <i>A. compacta</i> observado en área circundante a la línea de transmisión eléctrica. | | |

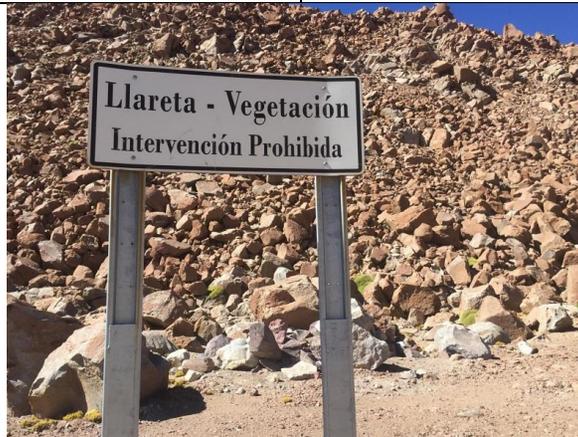
| Fotografía 13. | Fecha: 14-06-216. | |

| Descripción medio de prueba: Señalética para zona de exclusión de trabajos por presencia de la especie <i>A. compacta</i> . | | |

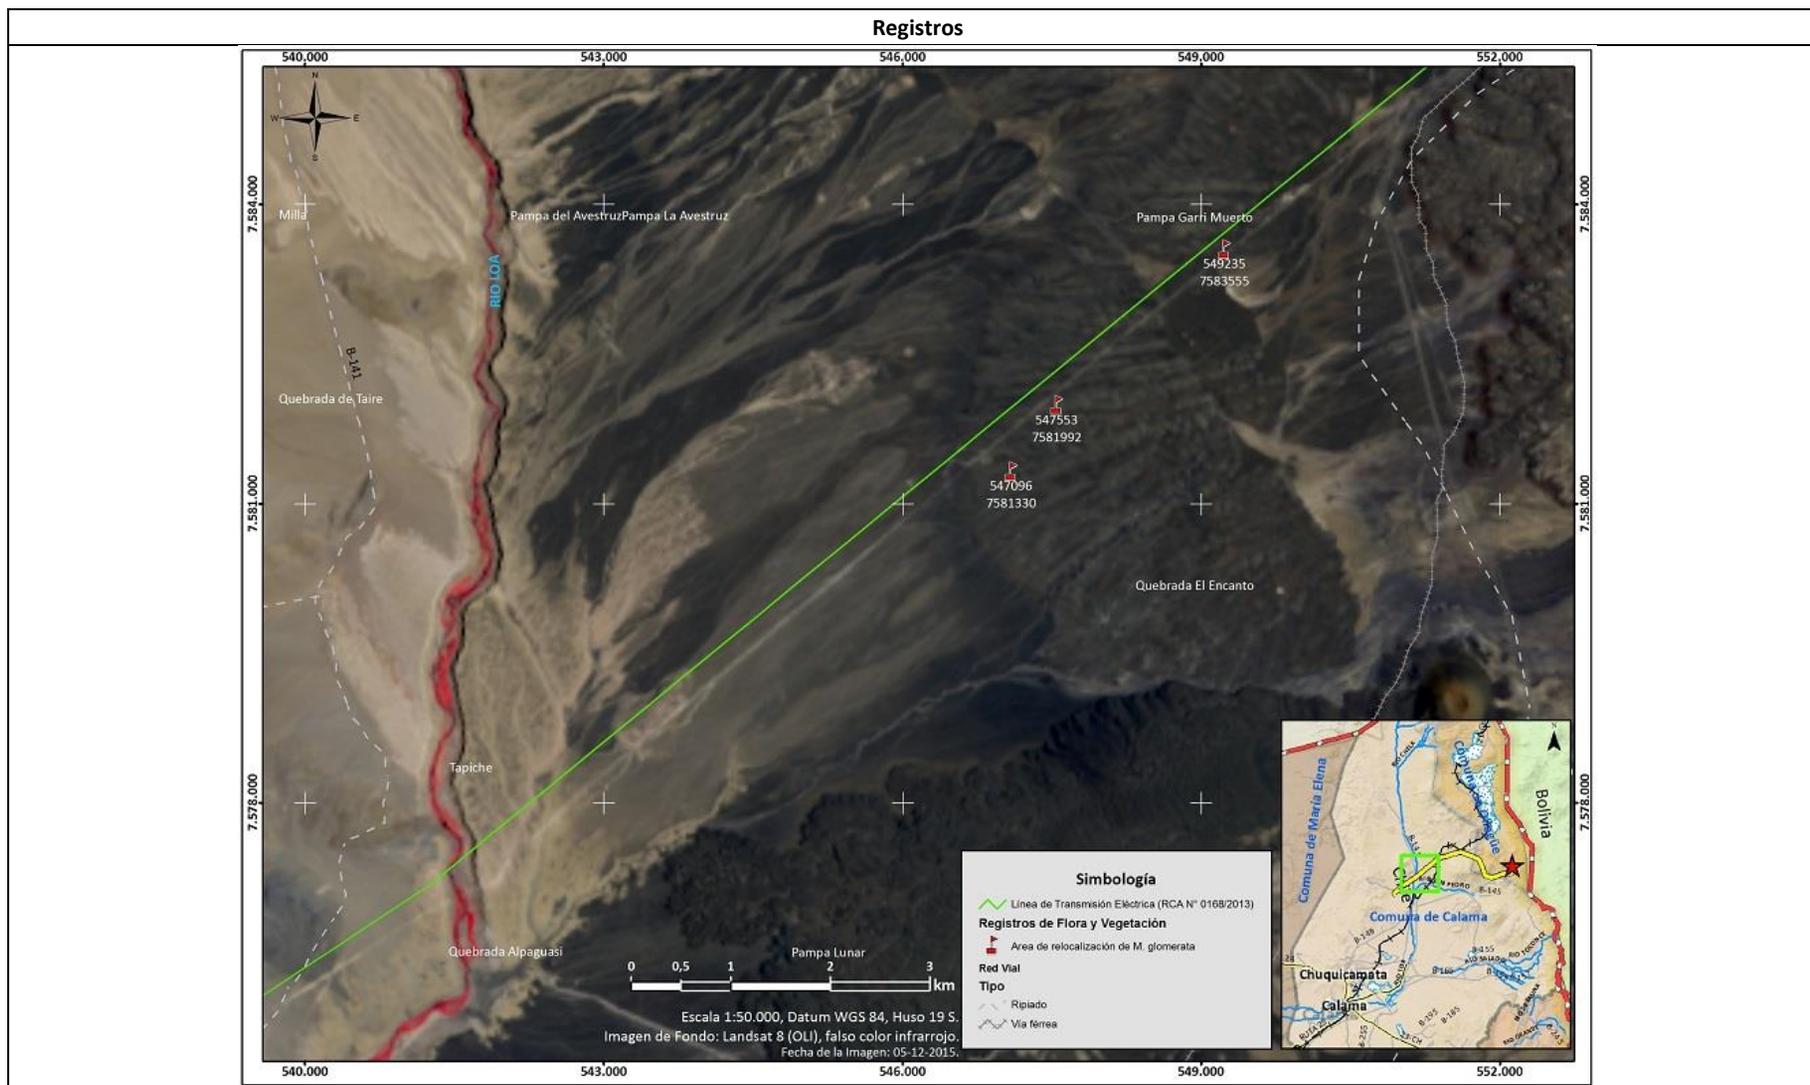
Figura 5.

Descripción de medio de prueba: Registro de sectores donde fueron relocalizados individuos de la especie *Maihueniopsis glomerata* y constatados durante inspección ambiental. Fuente: elaboración propia. Para las obras del proyecto se utilizó información extraída de la figura 1-2, del capítulo 1 del EIA “Línea de Transmisión Eléctrica Cerro Pabellón” (RCA N° 0168/2013).

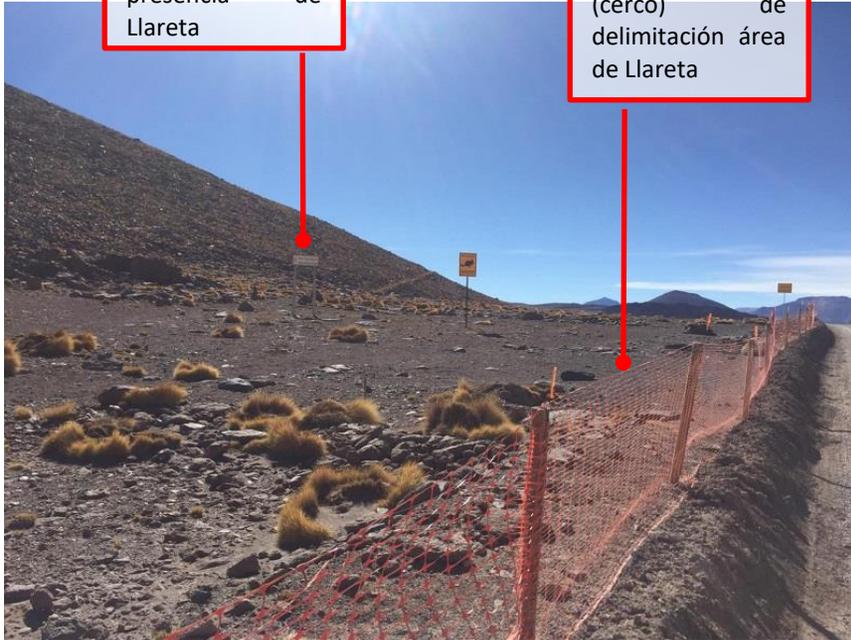
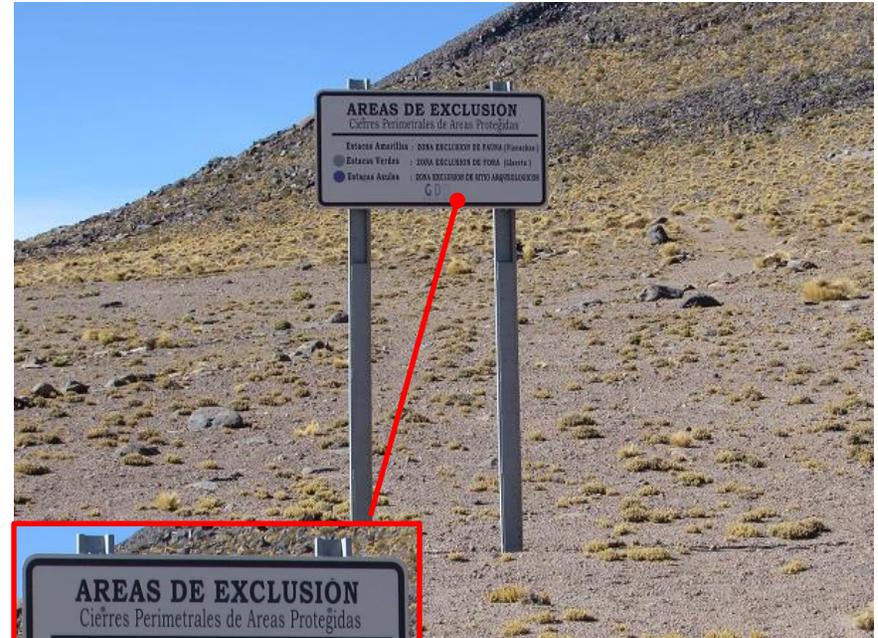
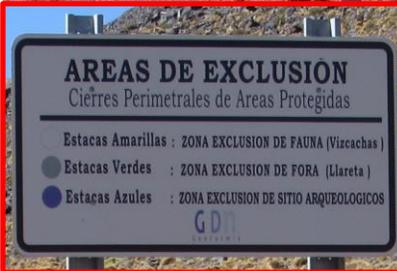
| Fotografía 14. | Fecha: 14-06-216. | | Fotografía 15. | Fecha: 14-06-216. | |

Señalética por presencia de Llareta

Cierre perimetral (cerco) de delimitación área de Llareta

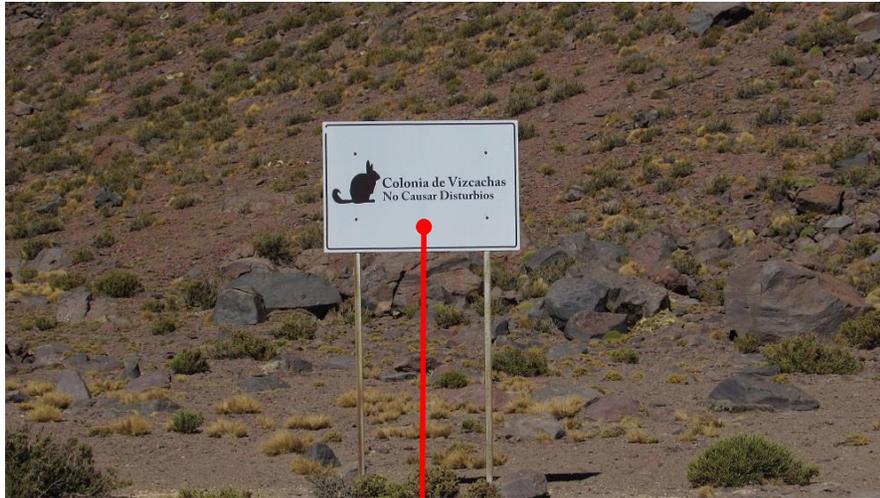
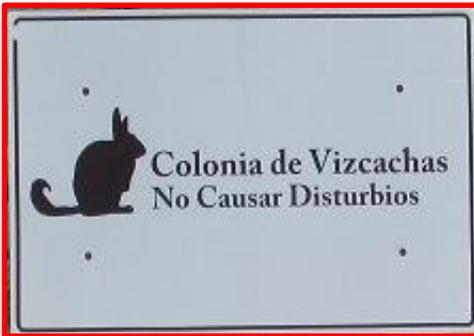
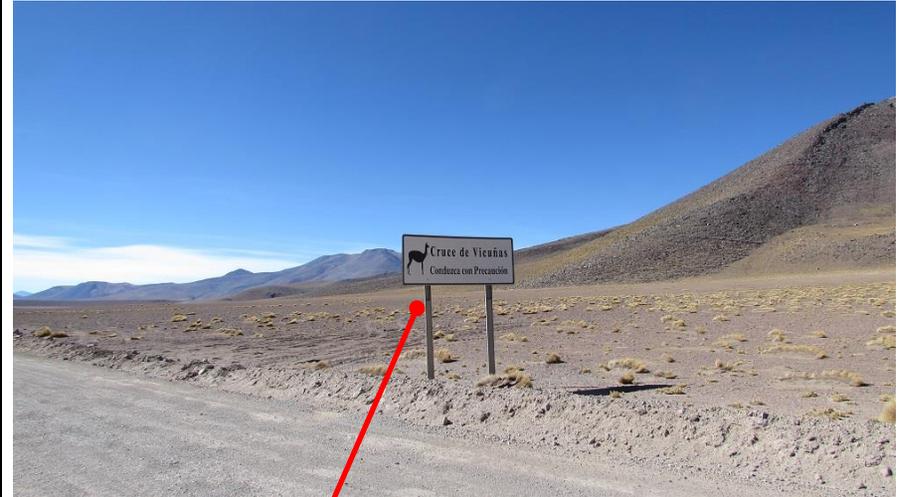
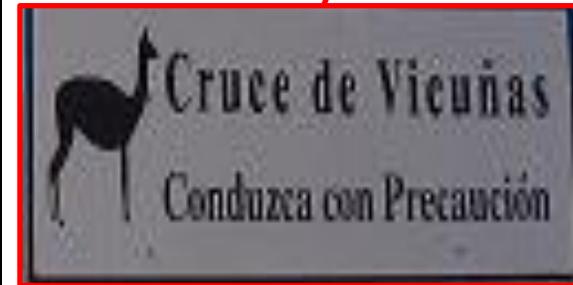
| Fotografía 16. | | Fecha: 14-06-2016. | | Fotografía 17. | | Fecha: 14-06-2016. | |

| Descripción medio de prueba: Señalética instalada alusiva a la presencia de la especie <i>Lagidium viscacia</i> (Vizcacha) en el sector Portezuelo La Cachimba. | | | Descripción medio de prueba: Señalética instalada advirtiendo el cruce en el camino de <i>Vicugna vicugna</i> (Vicuña) en el sector Portezuelo La Cachimba. | | | | |

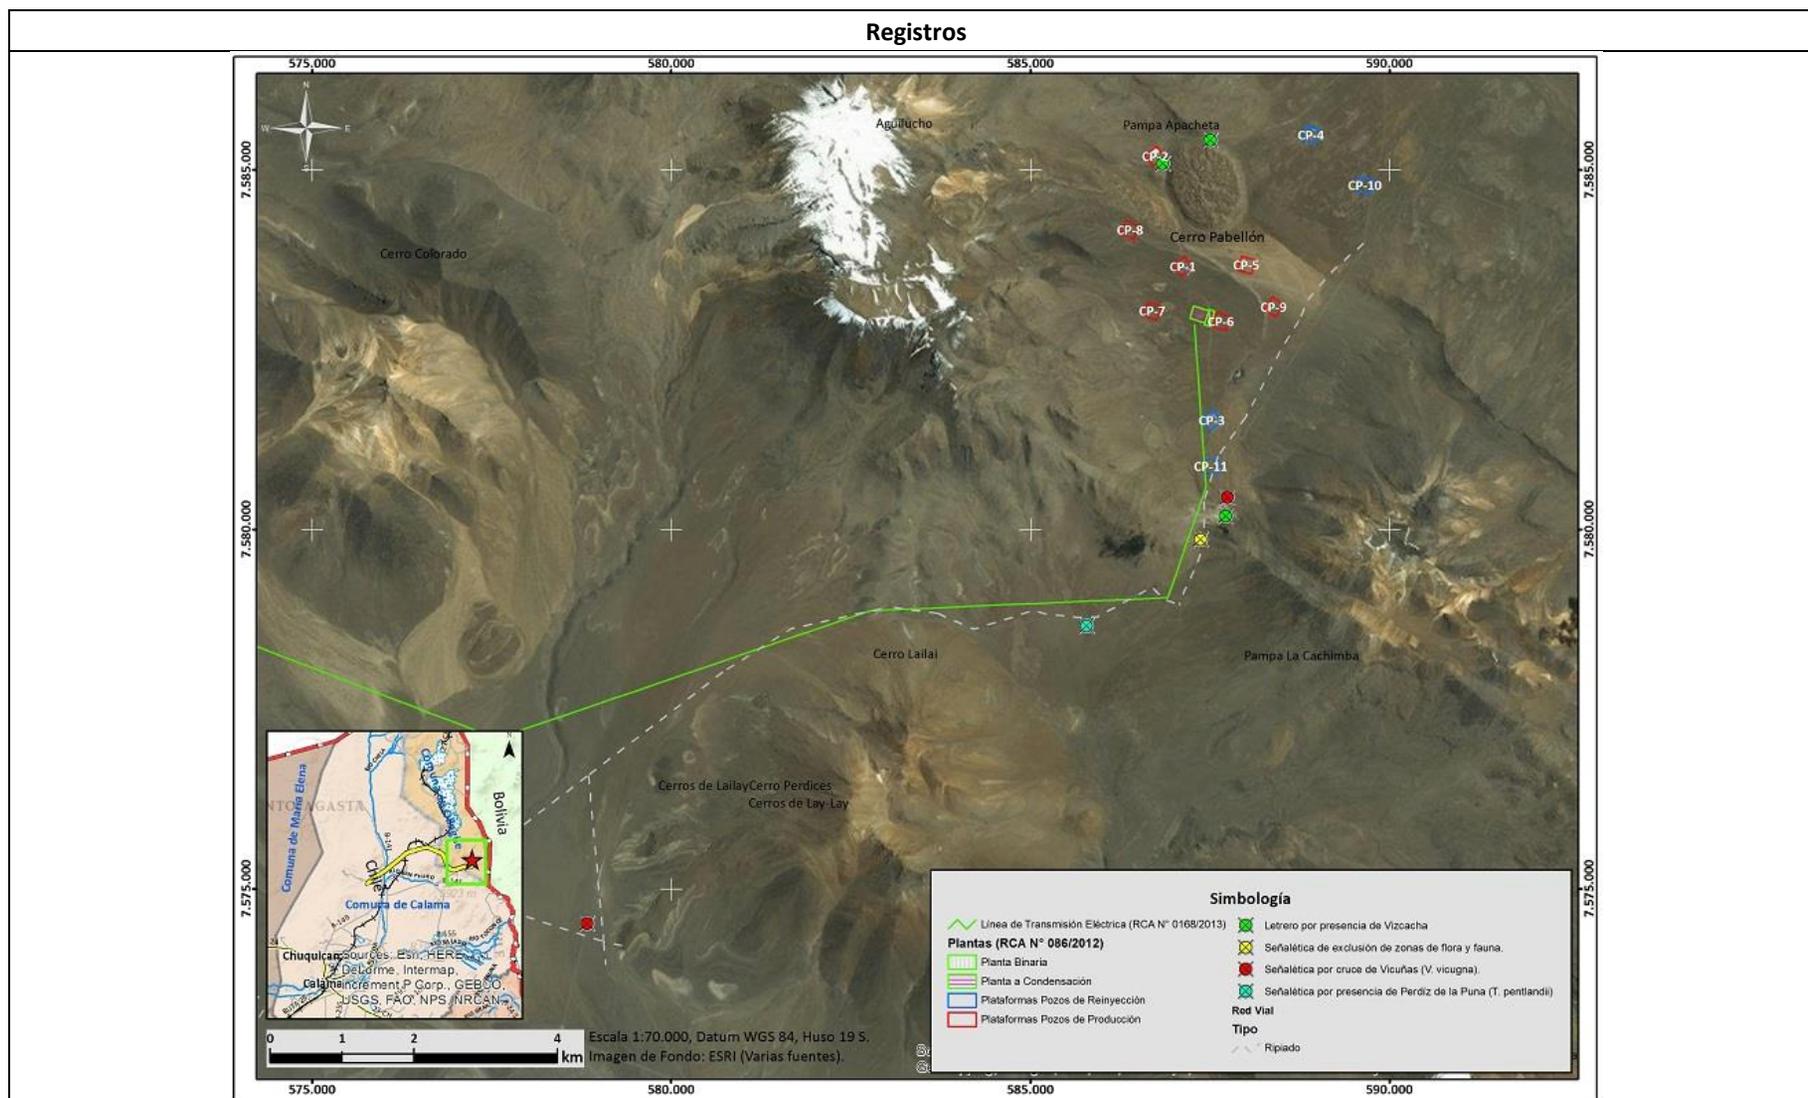
Figura 7.

Descripción de medio de prueba: Localización de la señalética observada durante la inspección ambiental alusiva a presencia de fauna silvestre. Fuente: elaboración propia, con Software ArcMap 10.2.2 de ESRI.

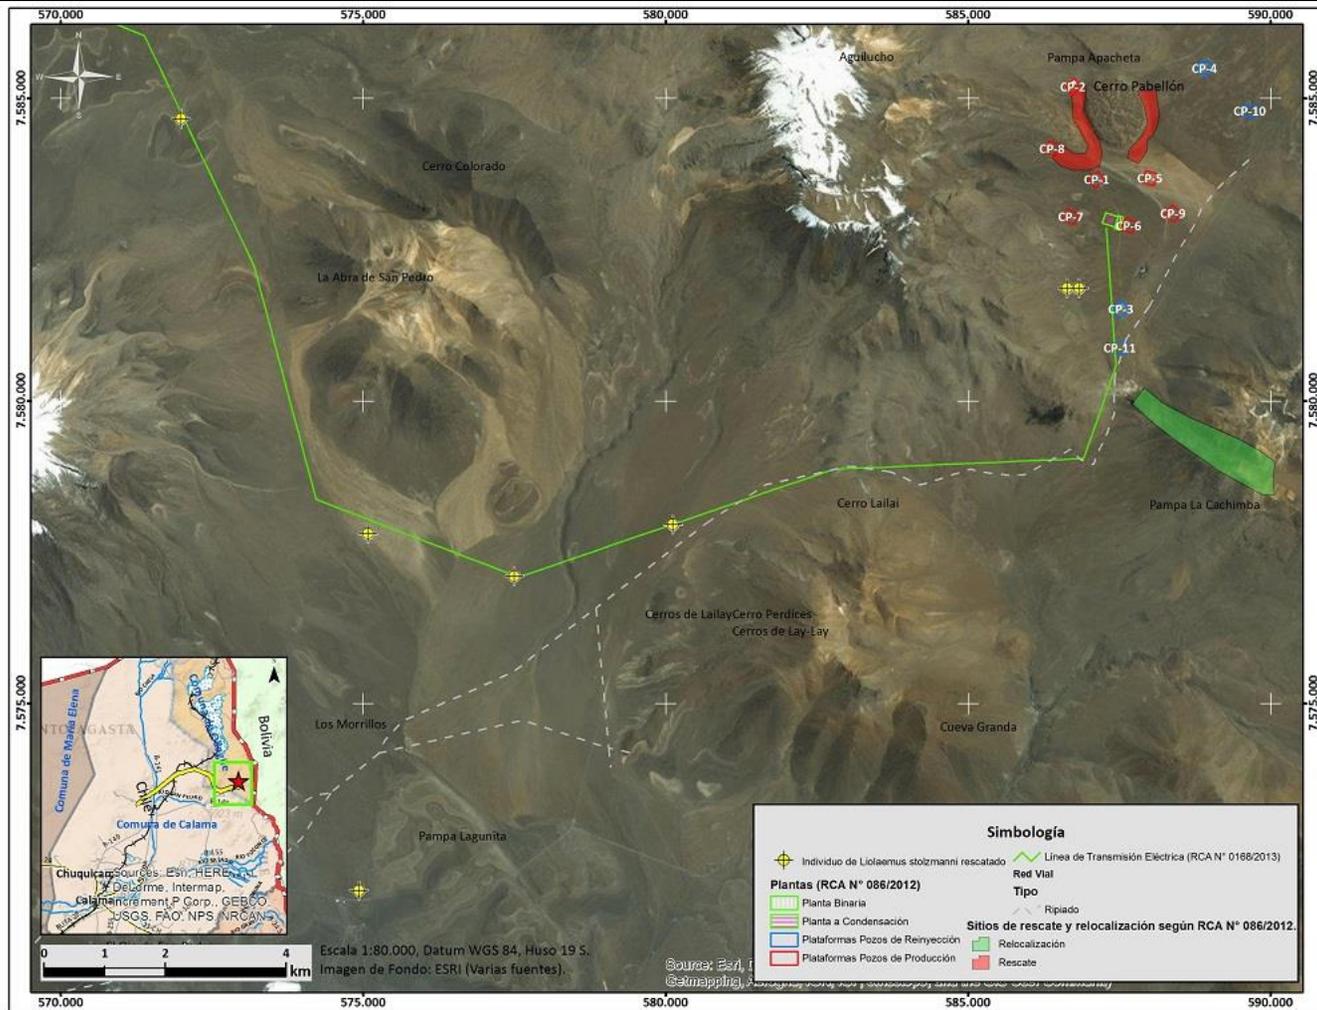
Figura 8.

Descripción de medio de prueba: Localización de los puntos de rescate de individuos de *L. stolzmanni* informados por el Titular en el documento “Informe de Seguimiento de Rescate, Relocalización y Monitoreo de la Especie *Liolaemus stolzmanni*” (Código SSA N° 34329) en relación a los sitios de rescate comprometidos a través de la RCA N° 086/2012. Fuente: elaboración propia, con Software ArcMap 10.2.2 de ESRI.

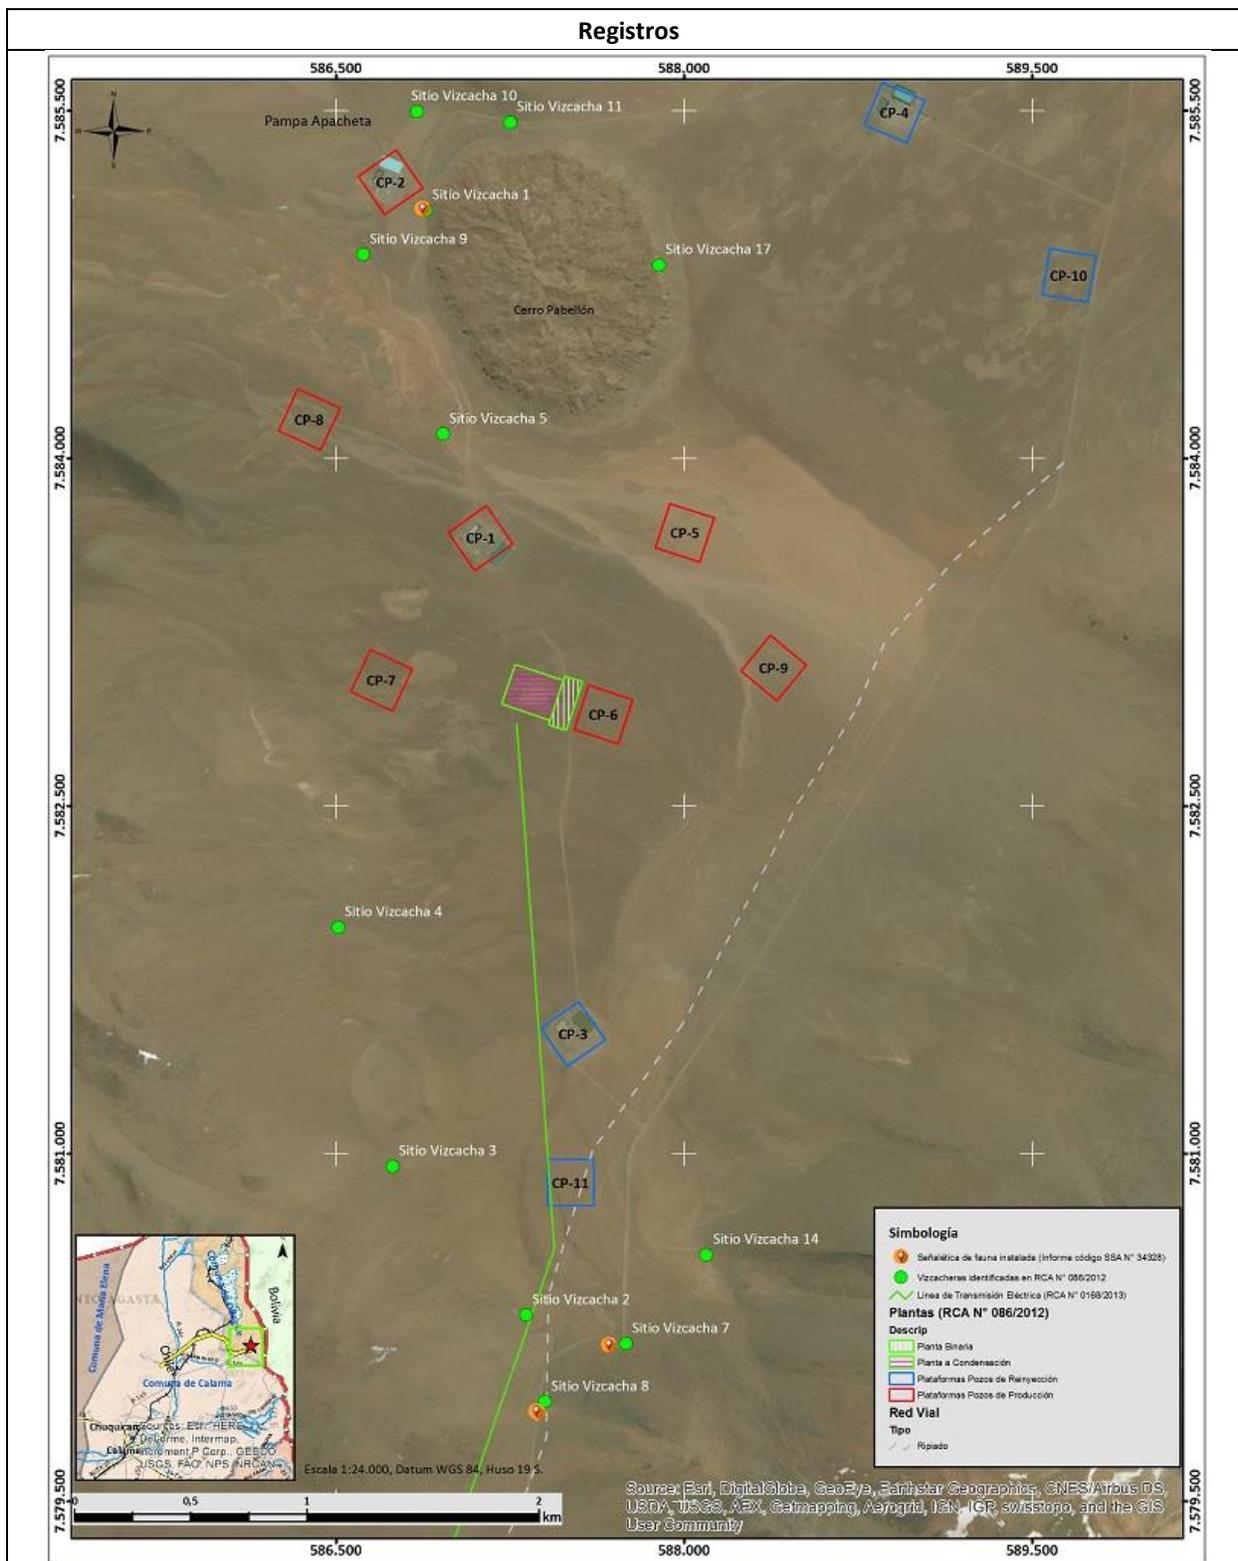
Figura 9.

Descripción de medio de prueba: Señalética alusiva a la presencia de *L. viscacia* instaladas por el Titular e informadas en el documento "Informe de Seguimiento Ambiental *Lagidium viscacia* – Etapa Previa a la Construcción", código SSA N° 34328 de la RCA N° 086/2012). Fuente: elaboración propia, con Software ArcMap 10.2.2 de ESRI.
