INFORME DE FISCALIZACIÓN AMBIENTAL
DFZ-2018-1261-VIII-PC

PROGRAMA DE CUMPLIMIENTO
ROL N° D-090-2016

Mario San Martín Medrano
BARRACA MARIO SAN MARTÍN
(UF: 11162)

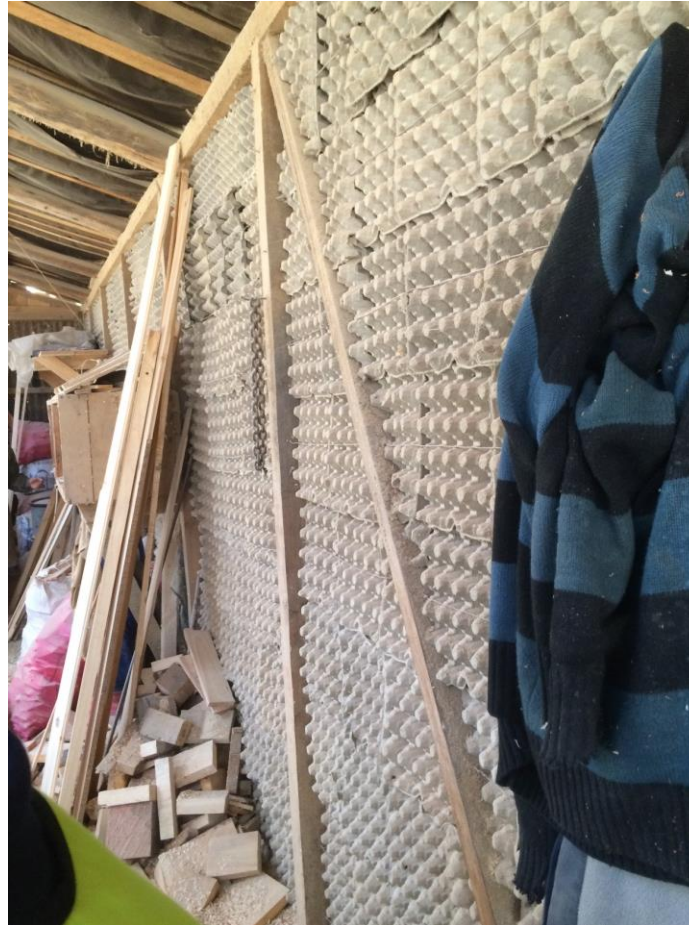
Fotografía 1.

La imagen corresponde al recubrimiento con bandejas de huevo, puesto sobre muro de madera de la barraca, en dirección a los receptores localizados al poniente de la fuente emisora. Se observa que las bandejas de huevo fueron puestas desde la parte superior del muro hasta su parte inferior, cumpliendo con la altura de 2,6 metros requerida.

<p>En le lugar, No se constató la instalación de espuma plástica u otro material aislante acústico. Es importante señalar que tales bandejas de huevos no cuentan con las características físicas para proveer de aislamiento (masa) o absorción acústica para formar parte de un panel compuesto.</p> <p>Durante el mes de mayo de 2018, la SMA consulta por correo electrónico al titular de la UF, respecto de la instalación de algún aislante acústico, tal como espuma o lana mineral, que permitiese cumplir con la acción A.1, no recibándose respuesta a la fecha de término del presente informe de parte del titular. (Ver ANEXO 4)</p> <p>Por lo anterior, de acuerdo a la información remitida por el titular y lo observado en terreno, la acción No fue ejecutada satisfactoriamente dentro del periodo establecido por el cronograma del Programa de Cumplimiento, entendiéndose como No cumplida.</p>
--	--	--	--	--	--

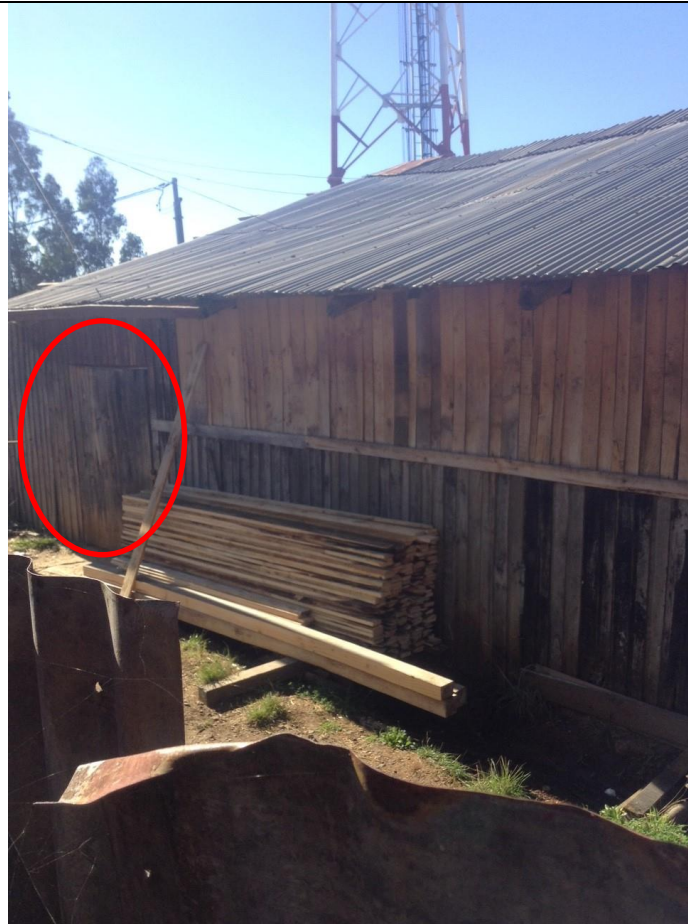
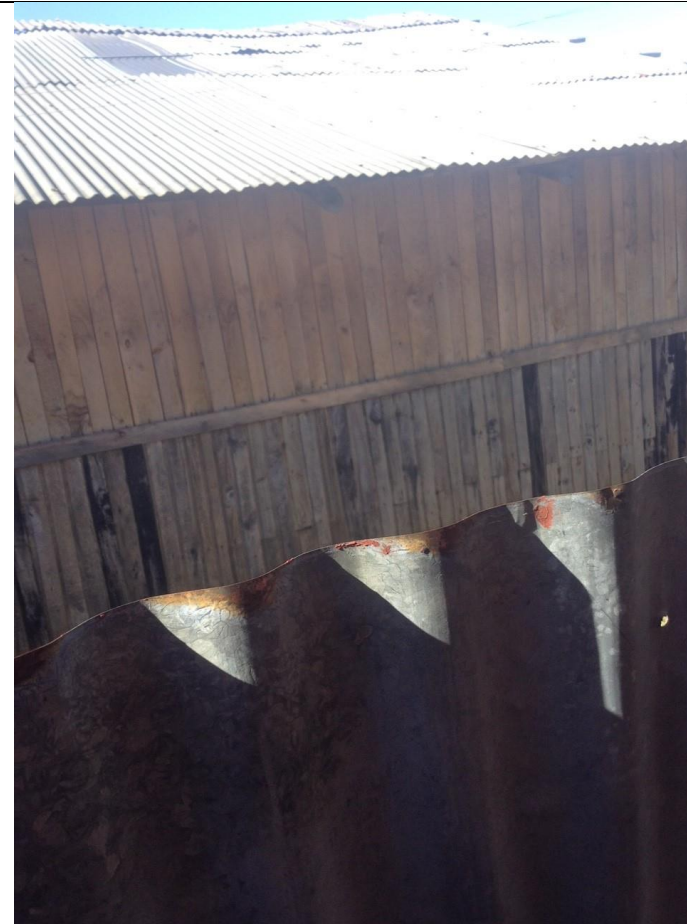
Fotografía 2.

Las imágenes corresponden a dos vistas de la barraca (Fuente emisora), captadas desde el interior de la vivienda identificada como RE1. En la imagen se observa el muro que debió ser aislado acústicamente. En la imagen de la izquierda, dentro del círculo rojo, se muestra la puerta de acceso al sector de las cierras circulares, que se solicitó fuera cerrada para realizar las mediciones.

Las imágenes permiten constatar la distancia entre el muro de la barraca y el muro posterior de la vivienda receptora, construido en planchas metálicas. No se observan orificios en la superficie de la techumbre, pero sí se identifican irregularidades en la forma de la cumbrera de la barraca, atribuibles a la acción del viento.
