INFORME TÉCNICO DE FISCALIZACIÓN AMBIENTAL

PLANTA AGUAS SERVIDAS LOS LOROS MUNICIPALIDAD TIERRA AMARILLA

DFZ-2018-2230-RCA

JULIO 2018

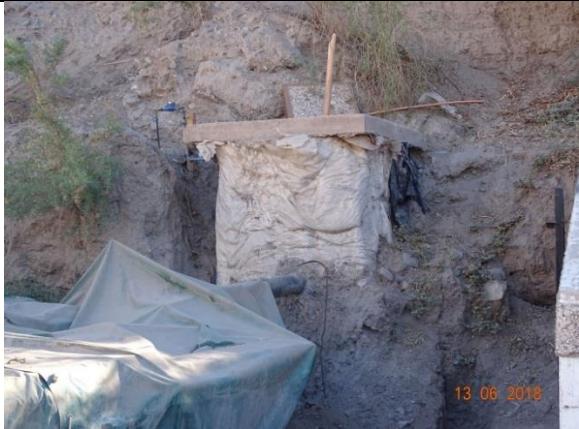
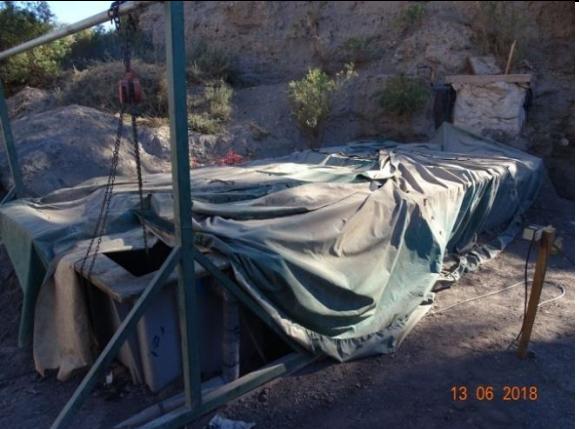
- Se evidenció que actualmente se están ejecutando labores de construcción de una nueva planta de tratamiento de aguas servidas. De acuerdo a lo observado en terreno y a lo indicado por Alejandra Opazo, existe una cámara de recepción (ya existente) de aguas servidas provenientes de la Localidad de Los Loros (Fotografía 1), la cual está conectada a un contenedor donde son acumuladas (Fotografía 2 y 3) y posteriormente son retiradas por la empresa AMFFAL, para ser transportadas mediante camiones, a su planta de tratamiento ubicada en la Ruta CH31. En relación a esto, se observa a un costado del contenedor, un sistema de carga de camiones, tipo "cachimba" (Fotografía 4). La Sra. Alejandra señaló que posteriormente se realizará la conexión desde la cámara de recepción ya existente, al sistema de desbaste y desarenador. Además manifestó, que no se realiza actualmente el tratamiento de las aguas servidas en dicha instalación.

Fotografía 1.		Fecha: 13.06.2018			Fotografía 2.
Coordenadas UTM DATUM WGS84 HUSO 19S	Norte: 6.920.868 m	Este: 390.679 m	Coordenadas DATUM WGS84 HUSO 19S	Norte: 6.920.866 m	Este: 390.676 m
Descripción del medio de prueba: Cámara existente de recepción de aguas servidas de la Localidad de Los Loros.			Descripción del medio de prueba: Contenedor utilizado por la Empresa para almacenar las aguas servidas provenientes de la Localidad de Los Loros.

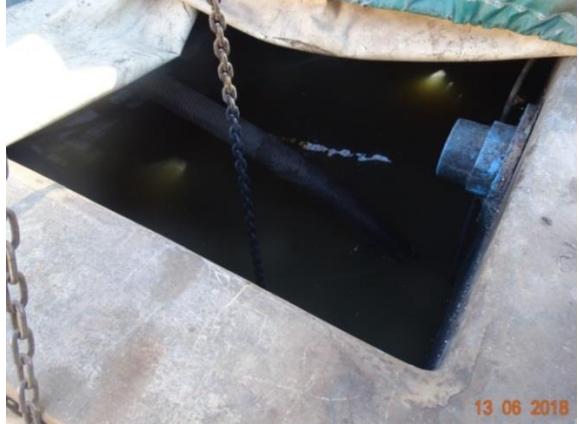
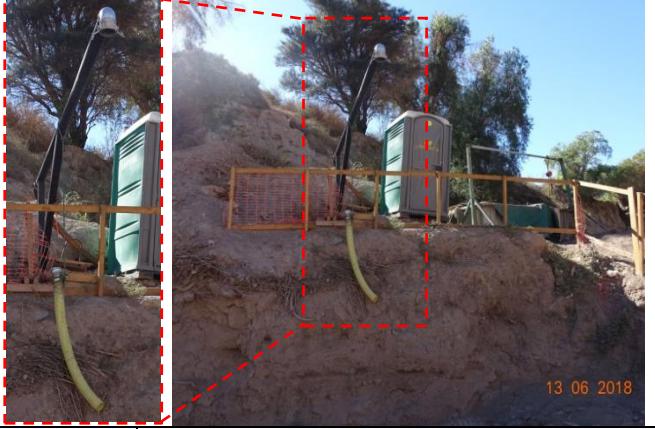
Fotografía 3.		Fecha: 13.06.2018			Fotografía 4.
Coordenadas UTM DATUM WGS84 HUSO 19S	Norte: 6.920.868 m	Este: 690.675 m	Coordenadas DATUM WGS84 HUSO 19S	Norte: 6.920.850 m	Este: 390.664 m
Descripción del medio de prueba: Aguas servidas almacenadas en contenedor.			Descripción medio de prueba: Cachimba utilizada para cargar las aguas servidas en camiones.

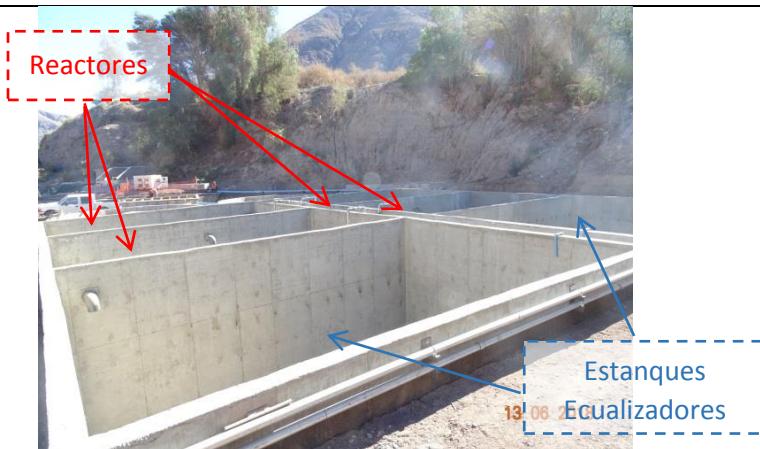
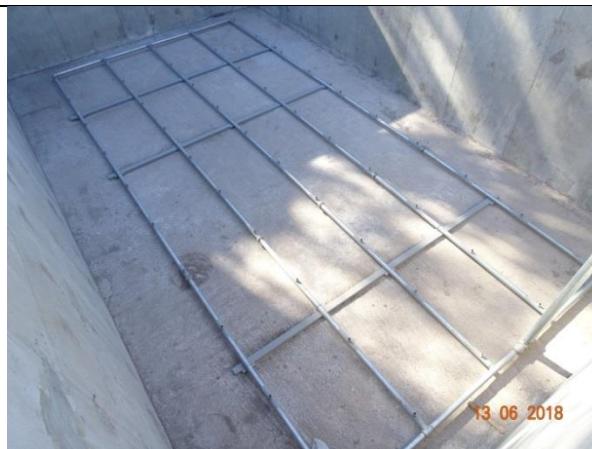
Número de hecho constatado: 2	Estación N° 3 – NUEVA PLANTA
Exigencias:	
<p>Considerando 3.2.2, RCA N° 261/2011, en relación a “Descripción del Proyecto: Modificaciones a incorporar”. <i>Incorporación de una nueva planta de tratamiento de aguas servidas compacta modalidad lecho fijo que pueda suplir la demanda de la planta durante la época estival (noviembre a febrero) (...)</i></p>	
<p>Res. Ex. N° 54p, de fecha 01 de junio de 2018, que resolvió la Consulta de Pertinencia de Ingreso al SEIA del Proyecto “Nueva Ampliación y Cambio de Unidades de la Planta de Tratamiento de Aguas Servidas de la localidad”.</p> <p><i>El proyecto descargará un máximo de 840 m3/día de aguas tratadas en el río Copiapó, dando cumplimiento con esto a la tabla N° 1 del DS 90/2000 y a la NCh de Riego 1333, respectivamente.</i></p>	
Hechos:	
Durante la actividad de inspección, se constató:	
<ul style="list-style-type: none"> • Se acudió a esta estación, recorriendo todas las instalaciones de la nueva planta de tratamiento. De acuerdo a lo señalado por la Sra. Opazo, la planta está siendo construida para una capacidad de tratamiento igual a 840 m3/día, a objeto de dar tratamiento a 4.000 personas según diseño y 4.500 personas como máximo. Se observa que la nueva planta posee un sistema de pre tratamiento (desbaste y desarenador), sistema de ecualización de la carga orgánica (ecualizadores), reactores de lodos activos, sedimentadores, digestor de lodos y cámara de desinfección (Fotografías 5, 8, 9, 12, 18, 19 y 21).

Fotografía 5.	Fecha: 13.06.2018		Fotografía 6.	Fecha: 13.06.2018	
Coordenadas UTM DATUM WGS84 HUSO 19S	Norte: 6.920.830 m	Este: 390.722 m	Coordenadas DATUM WGS84 HUSO 19S	Norte: 6.920.846 m	Este: 390.713 m
Descripción medio de prueba: Estanques ecualizadores de carga orgánica (azul) y reactores de tratamiento (rojo).			Descripción medio de prueba: Parrilla de inyección de aire ubicada en los reactores de lodos.

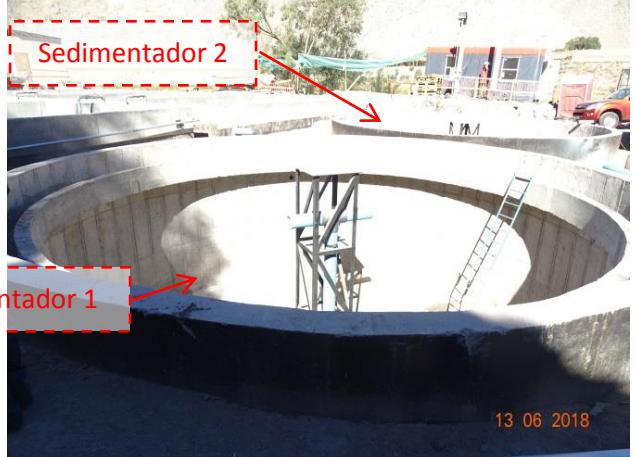
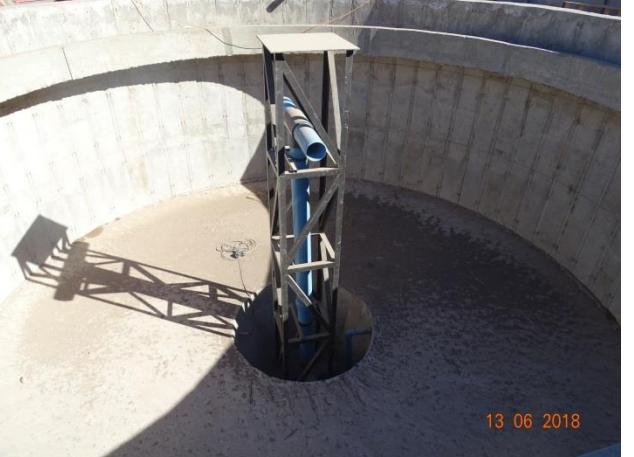
Número de hecho constatado: 4	Estación N°: 7 – SEDIMENTACIÓN
Exigencias:	
<p>Considerando 3.4, letra e, RCA N° 261/2011, en relación a “Etapa de Operación: Sedimentación”. <i>La cámara de sedimentación tiene paredes verticales en su parte superior, e inclinadas en ángulo de 60 grados con respecto a la horizontal, en parte inferior, las cuales forman una tolva de manera tal que, el fondo de la cámara es un cuadrado de 30 cm por lado (...)</i></p>	
Hechos: Durante la actividad de inspección, se constató: <ul style="list-style-type: none"> Se acudió a esta estación y se observó la construcción de dos sedimentadores circulares soterrados en base a hormigón armado (Fotografía 8, 9 y 10). En línea con esto, se observó a un costado de cada Sedimentador, la instalación de una cámara de hormigón que de acuerdo a lo señalado por la Sra. Opazo, corresponde a una cámara desgrasadora que captará los lodos superficiales contenidos en el Sedimentador (Fotografía 11). Se observaron diversas conexiones, una de ellas corresponde a un ducto que transporta los lodos captados en la parte baja del Sedimentador al digestor de lodos.

Fotografía 8.	Fecha: 13.06.2018		Fotografía 9.	Fecha: 13.06.2018	
Coordenadas UTM DATUM WGS84 HUSO 19S	Norte: 6.920.865 m	Este: 390.706 m	Coordenadas DATUM WGS84 HUSO 19S	Norte: 6.920.865 m	Este: 390.706 m
Descripción medio de prueba: Vista general de los sedimentadores.			Descripción medio de prueba: Vista 1 del estado de la construcción del Sedimentador 1. Actualmente construyendo el puente barre lodos y la actualización del sistema eléctrico.

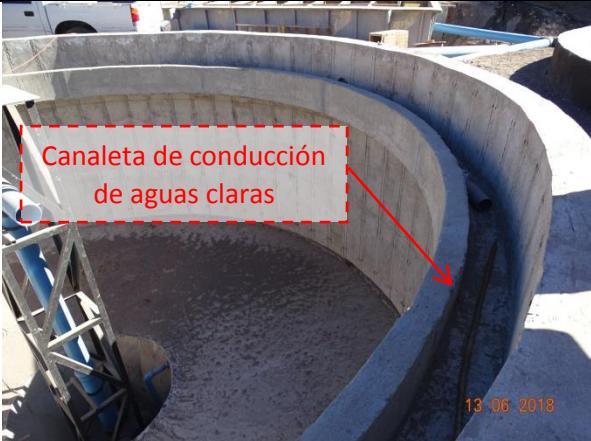
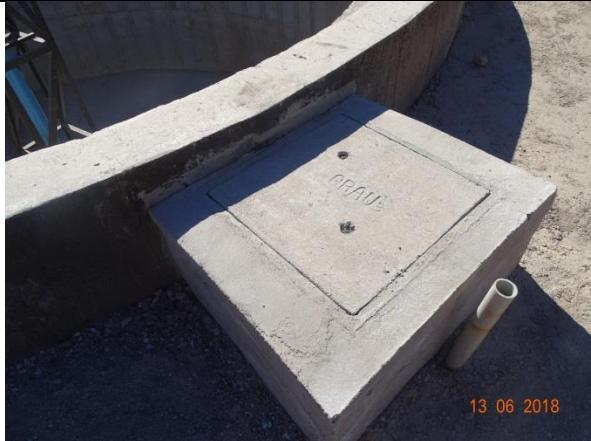
Fotografía 10. Fecha: 13.06.2018

Fotografía 11. Fecha: 13.06.2018		
Coordenadas UTM DATUM WGS84 HUSO 19S			Coordenadas DATUM WGS84 HUSO 19S		
Norte: 6.920.865 m Este: 390.706 m			Norte: 6.920.852 m Este: 390.708 m		
Descripción medio de prueba: Canaleta de conducción de las aguas claras provenientes del rebose del Sedimentador.			Descripción medio de prueba: Cámara desgrasadora señalada por los funcionarios, construida en base a hormigón ubicada a un costado de los sedimentadores.

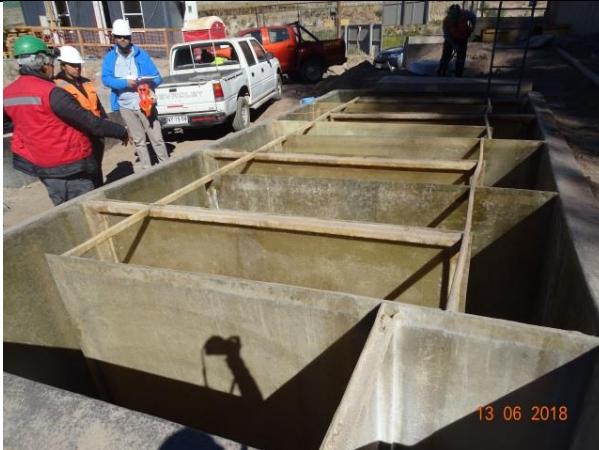
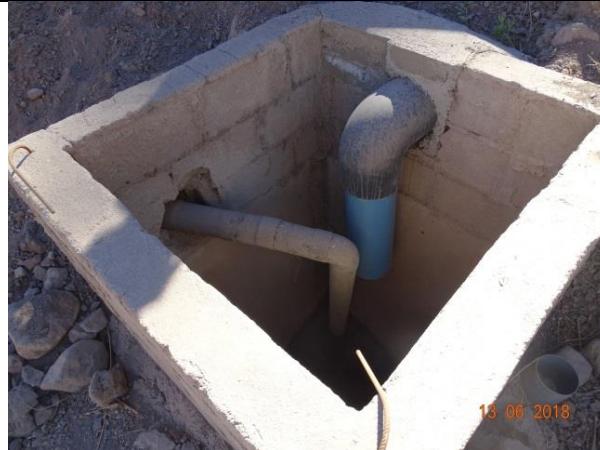
Número de hecho constatado: 5	Estación N°: 8 – CÁMARA DE CONTACTO.
Exigencias:	
<p>Considerando 3.4, letra f, RCA N° 261/2011, en relación a la “Etapa de Operación: Desinfección”.</p> <p><i>El efluente de la cámara de sedimentación se dirige posteriormente hacia la cámara de contacto, la cual en su línea de ingreso contiene un clorador accionado con tabletas de hipoclorito de calcio con 70% de cloro activo. En la salida de la cámara de contacto se encuentra, igualmente, un dispositivo de decloración el que está alimentado con tabletas con una composición activa de un mínimo de 35% de sulfito de sodio (...)</i></p>	
Hechos: Durante la actividad de inspección, se constató: <ul style="list-style-type: none"> Se acudió a esta estación y se observó la existencia de una cámara de contacto de fibra de vidrio que posee un serpentín de 10 placas de fibra de hormigón y con dimensiones 3 m de ancho por 3,4 m de largo y 2,5 m de profundidad (Fotografía 12). Dado que actualmente se está construyendo la Planta de tratamiento, no se observó instalado un sistema de cloración y decloración. No obstante, la Sra. Opazo indicó que la cámara de contacto si poseerá un sistema de adición de cloro, pero no de decloración. Una vez tratado el fluido, el efluente será enviado a una cámara de monitoreo y luego a una cámara receptora final (Fotografía 13), desde donde se enviará el efluente por medio de un emisario al punto de descarga superficial en el río Copiapó.

13.06.2018	
Fotografía 12.	Fecha: 13.06.2018		Fotografía 13.
Coordenadas UTM DATUM WGS84 HUSO 19S	Norte: 6.920.859 m	Este: 390.698 m	Coordenadas UTM DATUM WGS84 HUSO 19S
Descripción del medio de prueba: Serpentín construido para el sistema de desinfección.		Descripción del medio de prueba: Cámara receptora final, previa al envío del efluente al emisario y posterior descarga en el Río Copiapó.

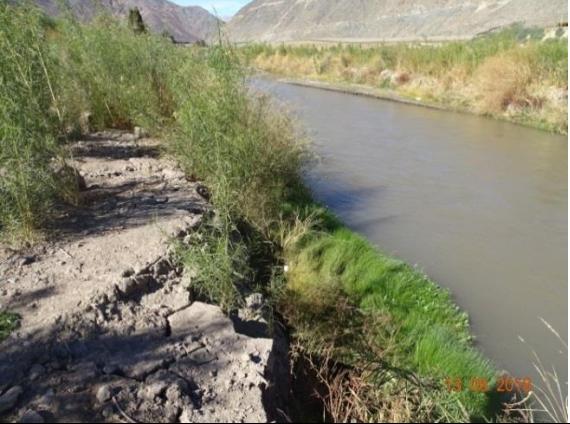
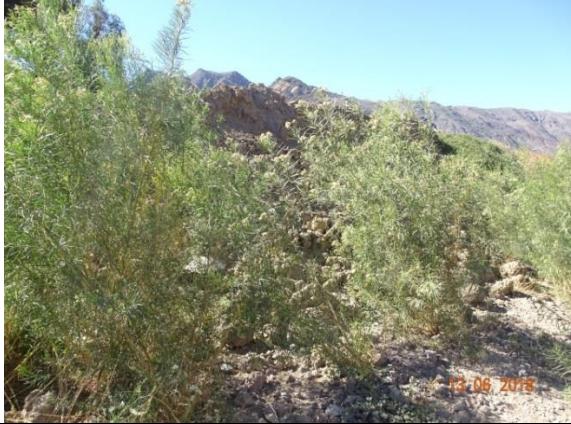
Fotografía 16.	Fecha: 13.06.2018		Fotografía 17.	Fecha: 13.06.2018	
Coordinadas UTM DATUM WGS84 HUSO 19S	Norte: 6.920.828 m	Este: 390.646 m	Coordinadas DATUM WGS84 HUSO 19S	Norte: 6.920.828 m	Este: 390.646 m
Descripción del medio de prueba: Vista 1 de la zona de descarga del efluente de la PTAS en el río Copiapó. No fue posible identificar el punto de descarga.			Descripción del medio de prueba: Vista 2 de la zona de descarga del efluente de la PTAS en el río Copiapó. No fue posible identificar el punto de descarga.

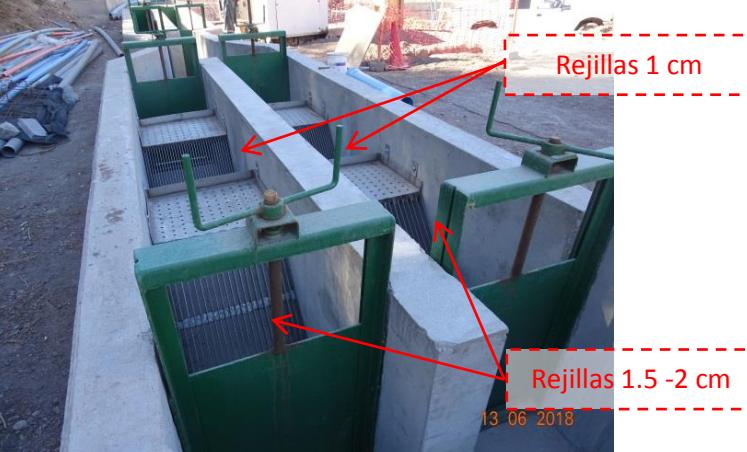
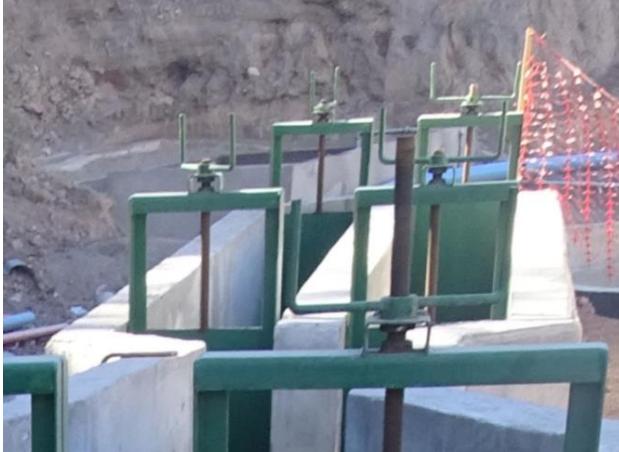
- Se acudió a este punto y se observó una cámara de desbaste y desarenador, que posee dos líneas de operación (Fotografías 18 y 19), que de acuerdo a lo indicado por la Sra. Opazo, se operará una línea mientras que la otra se mantendrá en Stand By.

Fotografía 18.	Fecha: 13.06.2018			Fotografía 19.	Fecha: 13.06.2018
Coordenadas UTM DATUM WGS84 HUSO 19S	Norte: 6.920.867 m	Este: 390.681 m	Coordenadas DATUM WGS84 HUSO 19S	Norte: 6.920.867 m	Este: 390.683 m
Descripción medio de prueba: Desbaste y sus dos líneas de operación.			Descripción medio de prueba: Desarenador y sus compuertas.

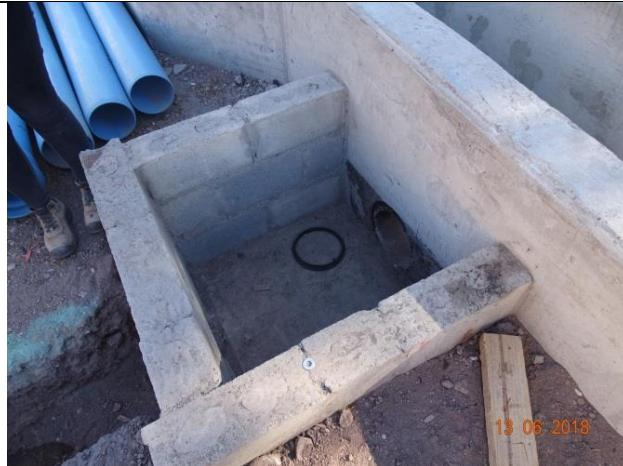
Fotografía 20.	Fecha: 13.06.2018	
Coordenadas UTM DATUM WGS84 HUSO 19S	Norte: 6.920.866 m	Este: 390.689 m
Descripción medio de prueba: Conexión a tubería de emergencia entre desbaste y desarenador.

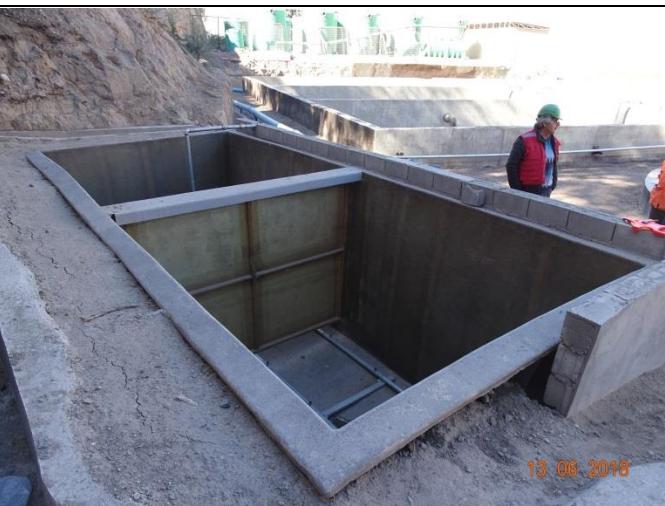
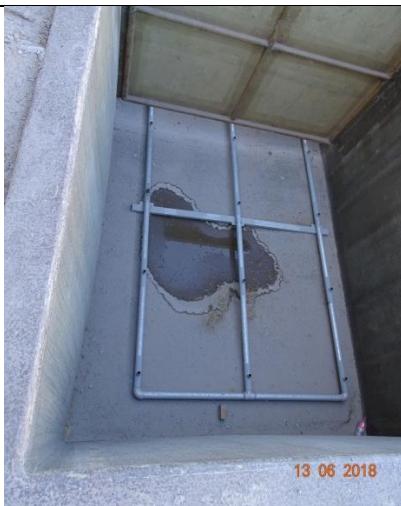
Fotografía 21.		Fecha: 13.04.2018			Fotografía 22.		Fecha: 04.04.2018			
Coordenadas Datum WGS84 Huso 19S		Norte: 6.920.860 m		Este: 390.702 m		Coordenadas Datum WGS84 Huso 19S		Norte: 6.920.862 m		Este: 390.707 m
Descripción medio de prueba: Digestor de lodos.					Descripción medio de prueba: Sistema de aireación en el digestor de lodos.

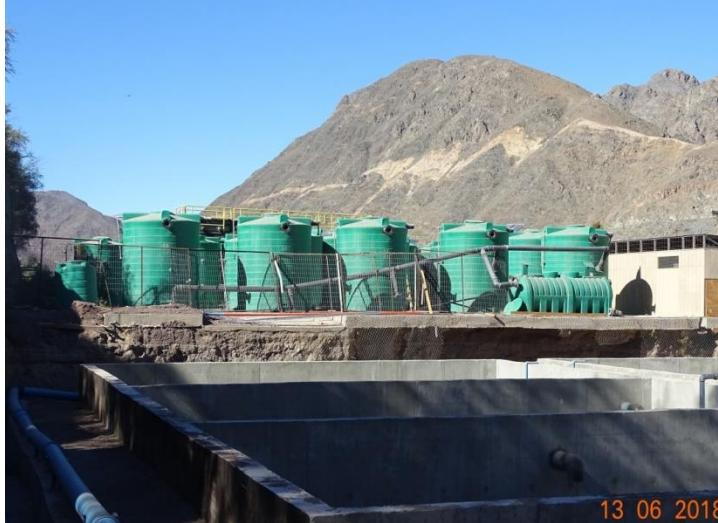
Fotografía 23.	Fecha: 13.06.2018
Coordenadas Datum WGS84 Huso 19S	Norte: 6.920.863 m Este: 390.707 m
Descripción medio de prueba: Área de secado de lodos (eras). Se observa la inexistencia de las eras, debido a la disposición de los estanques de la anterior Planta de Tratamiento de Aguas Servidas.
