INFORME DE FISCALIZACIÓN AMBIENTAL

INSPECCIÓN AMBIENTAL

PT KUNSTMANN

DFZ-2018-1761-XIV-RCA

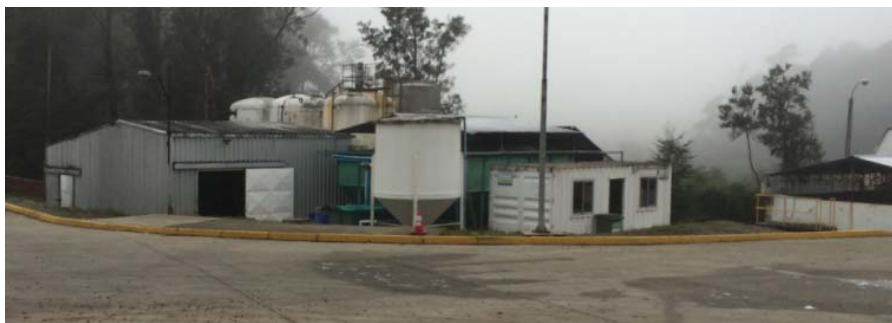
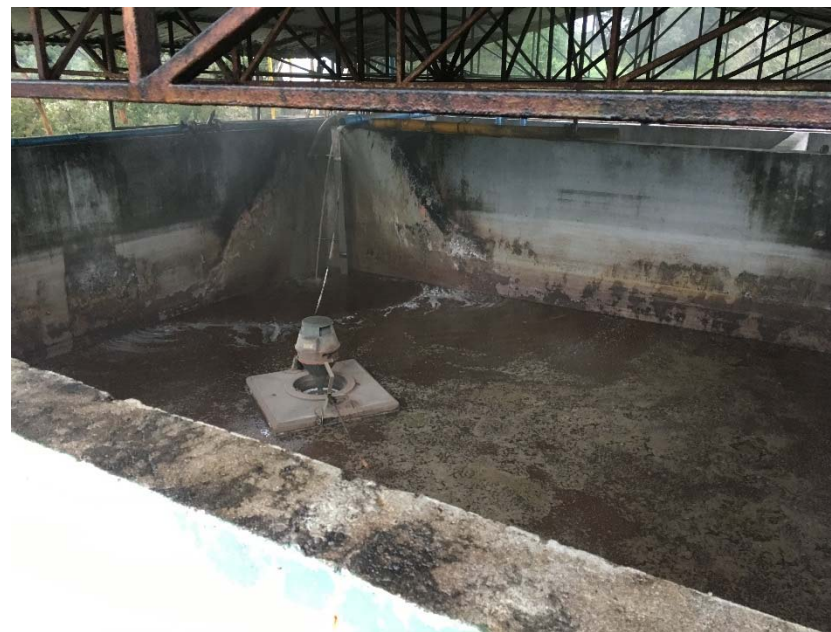
- a. Durante la inspección ambiental se constató que la antigua planta de tratamiento (RCA N° 351/2006) no está operativa. Según la jefa de gestión de procesos y normas la Sra. Marlene Aguilar, ella dejó de operar gradualmente desde marzo 2018.

- b. La única sección operativa de la antigua planta de tratamiento, es la piscina de lodos, (pretratamiento) la cual permite una eliminación temprana de los lodos previo al ingreso de los riles a la nueva planta de tratamiento.

Fotografía 1.	Fecha:		Fotografía 2.	Fecha: 19 junio 2018	
Coordenadas DATUM WGS84 HUSO 18	Coordenada Norte: 5.589.031	Coordenada Este: 647.280	Coordenadas DATUM WGS84 HUSO 18	Coordenada Norte: 5.589.025	Coordenada Este: 647.258
Descripción medio de prueba: Se observa instalaciones de la planta de tratamiento de riles antigua, sin operación.			Descripción medio de prueba: Piscina de Lodos. Esta estructura es la única unidad operativa de la antigua planta de tratamiento señalada en la RCA N° 351.

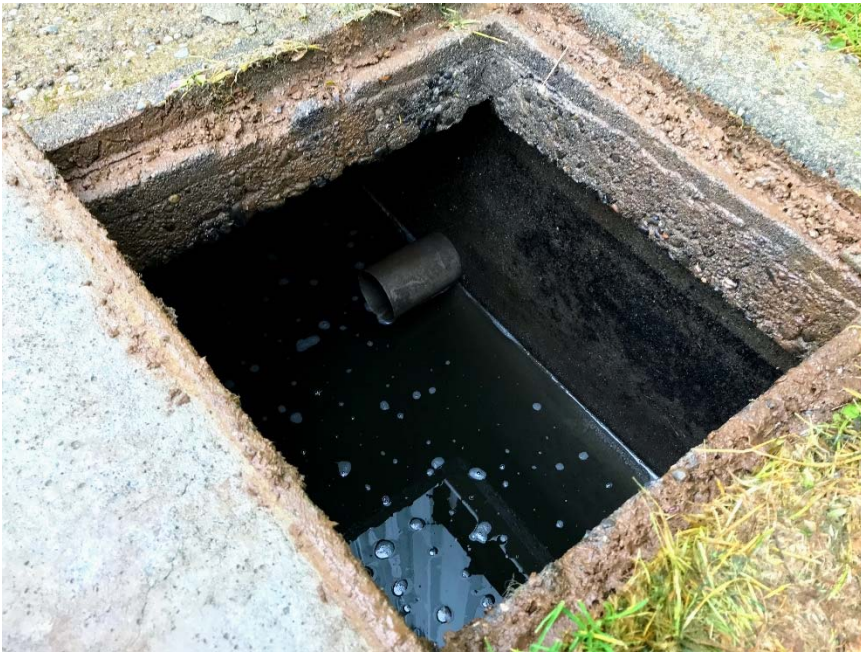
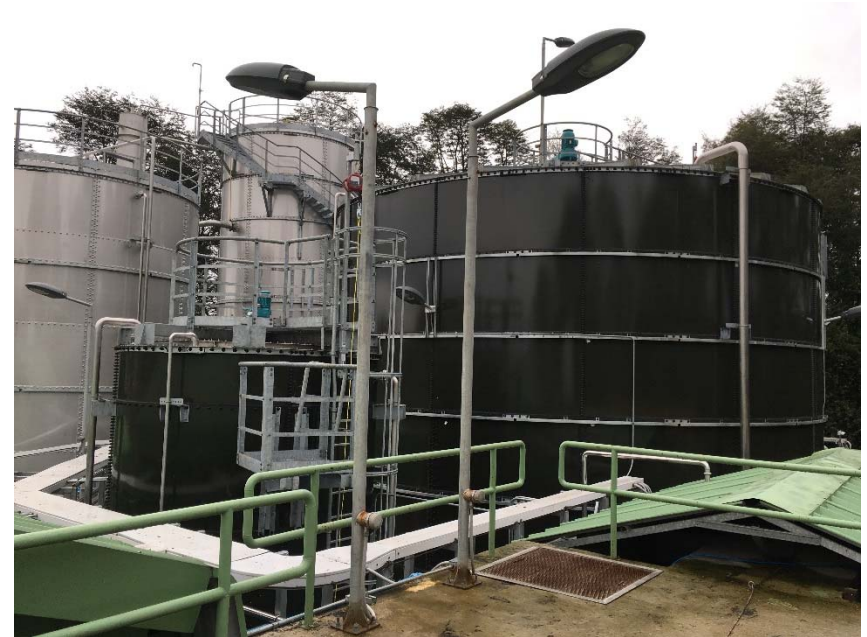
- c. Se constata que no existe descarga de riles a los drenes, ello se corrobora al revisar las cámaras de inspección del sistema de drenes.
- d. Se constató que la nueva planta de tratamiento (RCA N° 34/2014) está 100% operativa. Esa planta está emplazada en el mismo terreno de la instalación.

- e. Al momento de la inspección habían tres operarios siendo el Sr. Pablo Reyes operador de la planta, quien nos indica las distintas unidades que se componen la nueva planta de tratamiento.
Esta construido y en operación las siguientes obras o partes de la planta: DAF, tanque de equalización y acondicionamiento preacidificador, reactor anaerobico, reactor aerobico, estanque acumulador de lodos, centrifuga de lodos, sistema de tratamiento de olores, cámara de contacto y desinfección donde se aplica cloro de forma automática al ril.

Fotografía 3.	Fecha: 19 junio 2018		Fotografía 4.	Fecha: 19 junio 2018	
Coordenadas DATUM WGS84 HUSO 18	Coordenada Norte: 5.589.034	Coordenada Este: 647.182	Coordenadas DATUM WGS84 HUSO 18	Coordenada Norte: 5.589.125	Coordenada Este: 647.191
Descripción medio de prueba: Se observa sistema de inyección de drenes sin operar, es decir sin ingreso de riles.			Descripción medio de prueba: Instalaciones de la nueva planta de tratamiento. Se observa en la fotografía estanques y reactores de la planta de tratamiento: Est. equalizador y preacidificador. (gris primer plano), Reactor anaeróbico (gris al fondo), C) Reactor aeróbico, D) Estanque de lodos (negro pequeño).

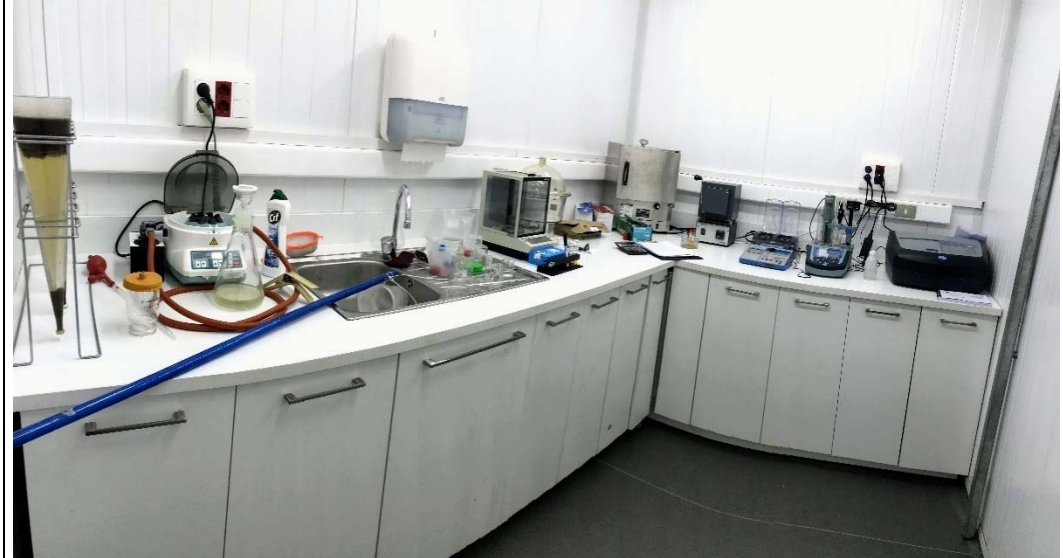
- f. Se constata que el sistema de descarga es mediante Batch, con dos descargas al día regulada en un caudal de 10 m³/h. El sistema de tratamiento no posee declaración.
El control de parámetros se realiza en línea desde las oficinas y laboratorio en la misma planta de tratamiento, el que corresponde a monitoreo intermitente de los parámetros del ril (P, SST, NT, DQO, pH y temperatura). Las muestras para dichos análisis son obtenidas desde un punto de muestreo interno de la planta.

Fotografía 5.		Fecha: 19 junio 2018			Fotografía 6.		Fecha: 19 junio 2018		
Coordenadas DATUM WGS84 HUSO 18	Coordenada Norte: 5.589.127	Coordenada Este: 647.162	Coordenadas DATUM WGS84 HUSO 18	Coordenada Norte: 5.589.127	Coordenada Este: 647.162	Coordenadas DATUM WGS84 HUSO 18	Coordenada Norte: 5.589.127	Coordenada Este: 647.162	
Descripción medio de prueba: Sector de Telemonitoreo en línea de los parámetros, que permiten controlar el sistema de la planta de tratamiento.			Descripción medio de prueba: Se constata implementado laboratorio propio del la empres Kunstamann, para el control análisis de los parámetros.

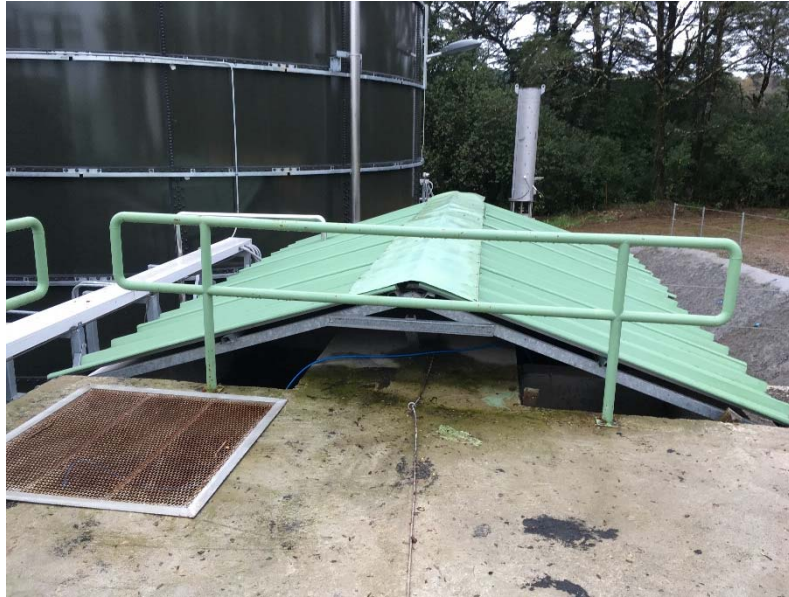
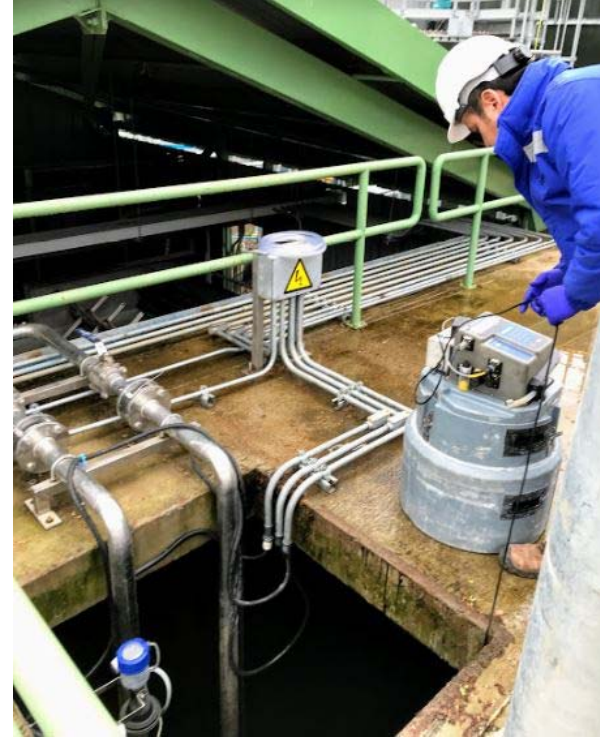
- g. El muestreo de riles para el control del D.S. N°90/00 se ejecuta en la cámara de contacto, lugar donde se espera que se acumule ril para ser descargado al río, sin embargo este lugar no ofrece las características adecuadas para un monitoreo, atendido principalmente por la profundidad del pozo, lo que dificulta la toma de muestras. Tal como lo señala el Artículo 6.2 de D.S. N°90/00 "Consideraciones generales para el muestreo" [...] *El monitoreo se debe efectuar en cada una de las descargas de la fuente emisora. El lugar de toma de muestra debe considerar una cámara o dispositivo, de fácil acceso, especialmente habilitada para tal efecto [...]* La profundidad de dicho pozo dificulta la medición, debido a que no es un lugar habilitado para el muestreo.

Fotografía 7.	Fecha: 19 junio 2018		Fotografía 8.	Fecha: 19 junio 2018	
Coordenadas DATUM WGS84 HUSO 18	Coordenada Norte: 5.589.125	Coordenada Este: 647.191	Coordenadas DATUM WGS84 HUSO 18	Coordenada Norte: 5.589.125	Coordenada Este: 647.191
Descripción medio de prueba: Se observa cámara de acumulación de riles, lugar donde se realiza la desinfección con cloro y a la vez se realiza la toma de muestras para verificar el cumplimiento del D.S. N°90/00.			Descripción medio de prueba: Cámara donde se ejecutan muestreos. La profundidad del pozo es la condición más desfavorable que se puede encontrar en dicha cámara, que en condiciones de bajo volumen de riles no es factible realizar un muestreo.

De los resultados de las actividades de fiscalización, asociados los Instrumentos de Gestión Ambiental indicados en el punto 3, se puede indicar que no se observan hallazgos ambientales, sin embargo es necesario tener presente que el titular debe observar las instrucciones impartidas por la SMA en el orden de que los informes en el caso de ruidos deben estar confeccionados por una ETFA, autorizada por esta Superintendencia. Por otro lado la cámara de muestreo para el control de parámetros de acuerdo al DS 90/2000 debe mejorarse, atendido al concepto de *“cámara o dispositivo, de fácil acceso, especialmente habilitada para tal efecto”* definido en el Artículo 6.2 de D.S. N°90/00 que Establece la Norma de Emisión para la Regulación de Contaminantes Asociados a las Descargas de Residuos Líquidos a Aguas Marinas y Continentales Superficiales. En este sentido si bien existe una cámara, esta no está habilitada para realizar muestreos de calidad del río. Las características de la cámara existente que impiden un fácil acceso a las muestras son la profundidad del pozo y la seguridad.

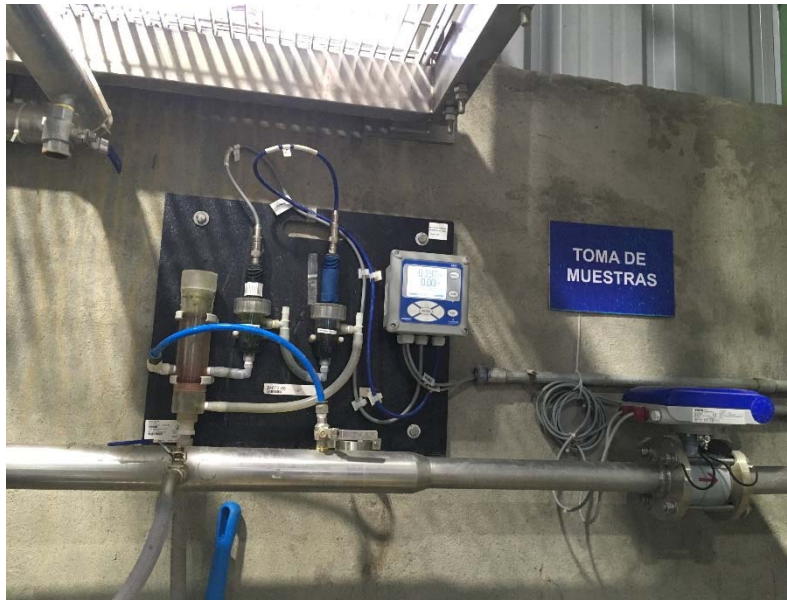
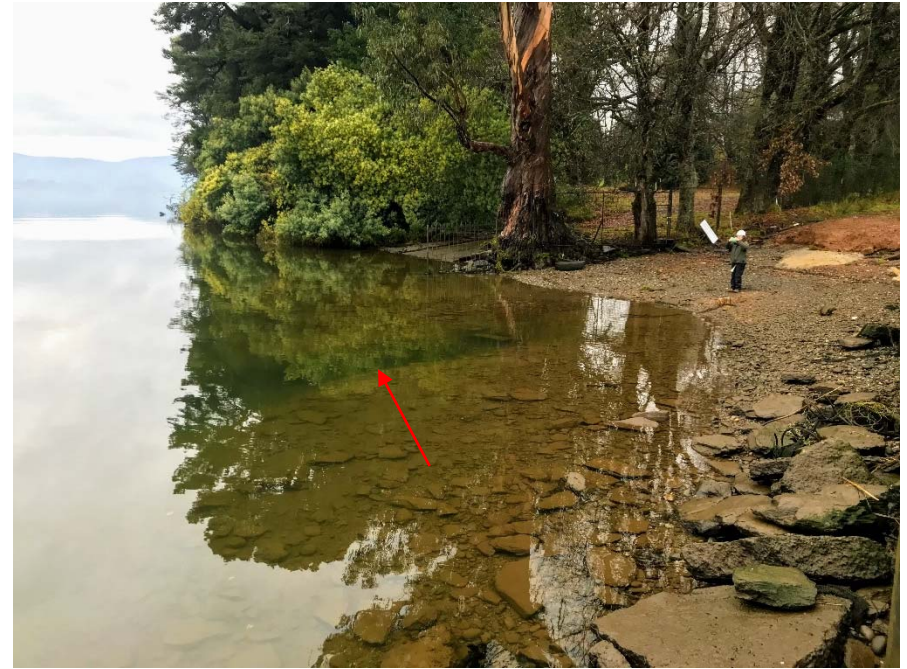
- a. Se constató la existencia de un caudalímetro en la salida del ril de la planta de tratamiento, debido a que al momento de la inspección no se estaba realizando descarga, el visor no indicaba el caudal.
- b. Se constató zona de descarga al río Vadivia.
- c. Se constata ducto sumergido (sólo se puede observar los muertos de anclaje del ducto). Lo que constata la mimetización de las obras del ducto respecto al entorno.
- d. En relación a la percepción visual del ducto en la zona de descarga, se observa un ambiente sin afectación, donde no hay cambio de tonalidad en el agua, ni menos se perciben olores.
- e. Existe señalética de concesión marítima respetiva.

Fotografía 9.	Fecha: 19 junio 2018		Fotografía 10.	Fecha: 19 junio 2018	
Coordenadas DATUM WGS84 HUSO 18	Coordenada Norte: 5.589.125	Coordenada Este: 647.191	Coordenadas DATUM WGS84 HUSO 18	Coordenada Norte: 5.588.587	Coordenada Este: 648.048
Descripción medio de prueba: Se observa zona de muestreo para el control de parámetros de la planta de tratamiento, también se observa caudalímetro de salida.			Descripción medio de prueba: Se observa zona donde está ubicado el ducto de descarga de riles de la empresa. Tenuemente se puede ver a través del agua, canal que aloja el ducto de descarga.
