INFORME TÉCNICO DE FISCALIZACIÓN AMBIENTAL

SVTI
(SAN VICENTE TERMINAL INTERNACIONAL)

DFZ-2018-774-VIII-RCA-IA

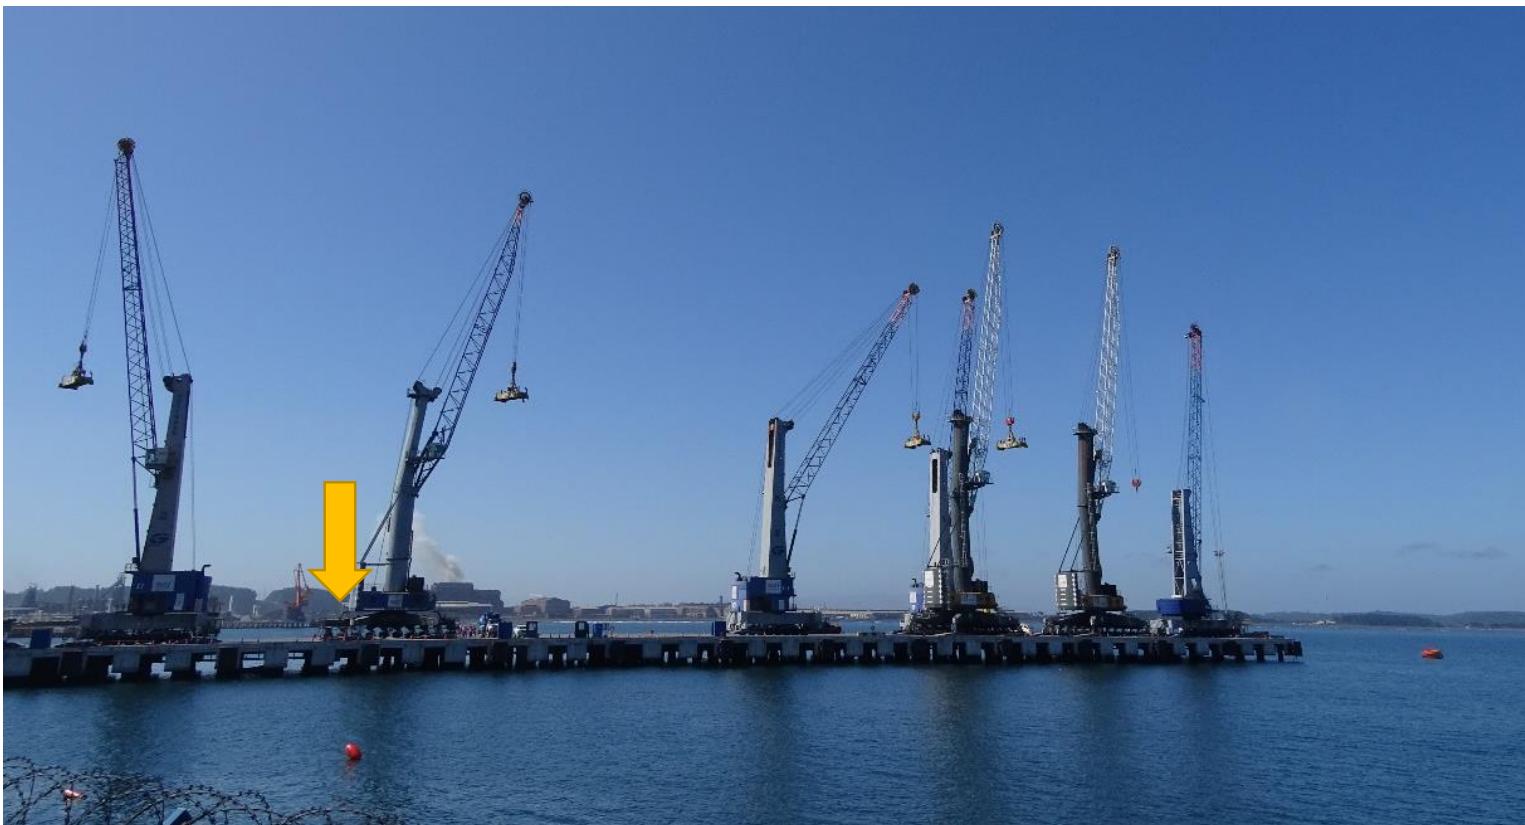
- Fotografía 1. Se presenta una vista general del Sitio N° 4. En este registro se muestra el punto donde ocurrió el evento de derrame (Flecha de color amarillo).
- Fotografía 2. Se muestra un registro donde se aprecia la situación de borde del muelle, el cual se encuentra manchado con la sustancia oleosa derramada. De lo observado se puede concluir que la proyección del derrame pudo haber caído a aguas del cuerpo receptor.
- Fotografía 3. Se muestra otra vista de la proyección del derrame en la loza del muelle.
- Fotografía 4. Se muestra las faenas de limpieza que aún ocurrían luego del derrame.
- Fotografía 5. Se muestra la grúa que presentó la falla hidráulica y que produjo el derrame de la sustancia.

Descripción del medio de prueba: Vista general del sitio N° 4 y 5 desde la explanada sur, con la vista en dirección hacia el sur. La flecha de color amarillo muestra el punto de derrame de sustancia oleosa proveniente de desperfecto de la grúa.

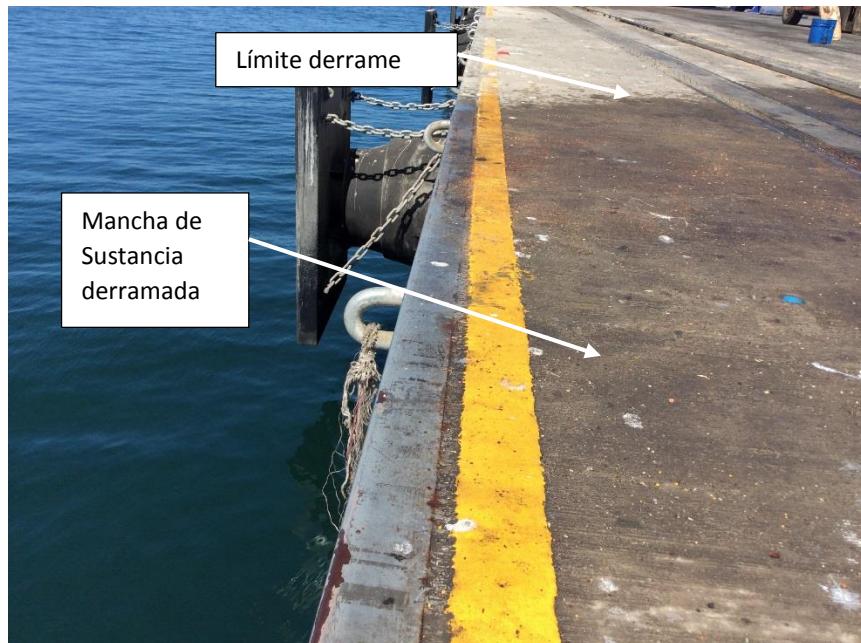
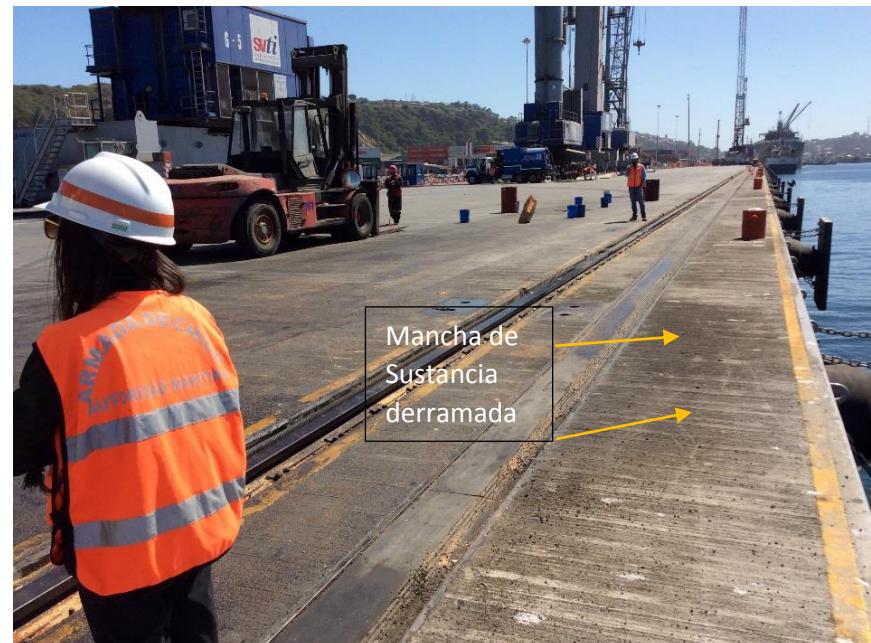
Fotografía 2	Fecha: 25-01-2018	Fotografía 3	Fecha: 25-01-2018
Coordenadas UTM DATUM WGS84 HUSO 18 S	Norte: 5.933.159 Este: 666.042	Coordenadas DATUM WGS84 HUSO 18 S	Norte: 5.9331.26 Este: 666.013
Descripción del medio de prueba: Vista general de derrame con posible alcance a cuerpo receptor marino.		Descripción del medio de prueba: Detalle área afectada con derrame de aceite.

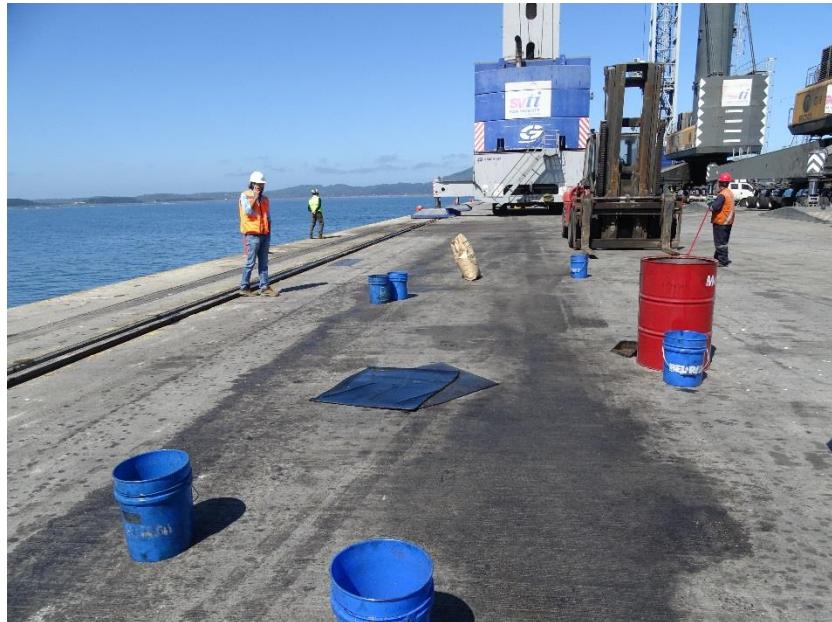
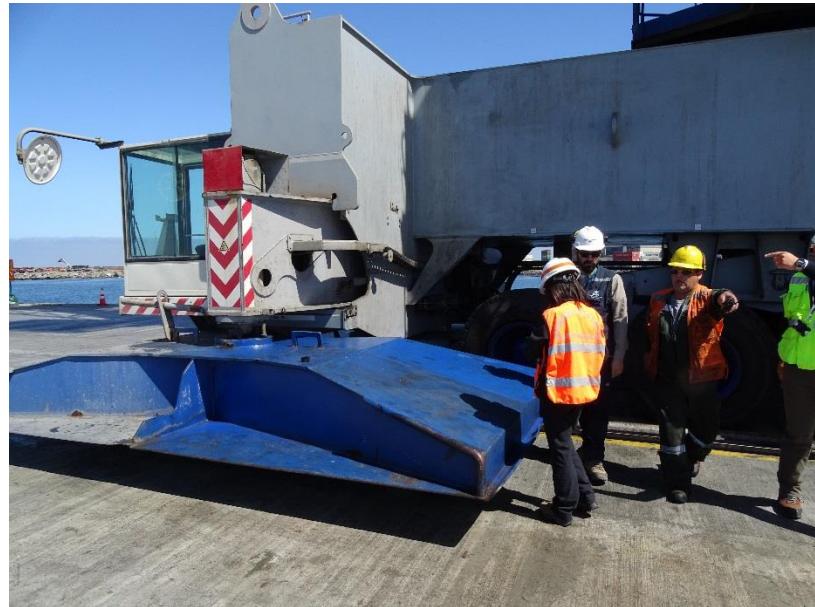
Fotografía 4	Fecha: 25-01-2018	Fotografía 5	Fecha: 25-01-2018		
Coordenadas UTM DATUM WGS84 HUSO 18 S	Norte: 5.933.159	Este: 666.042	Coordenadas DATUM WGS84 HUSO 18 S	Norte: 5.933.159	Este: 666.030
Descripción del medio de prueba: Faena de limpieza de loza afectada por derrame.		Descripción del medio de prueba: Grúa con problemas en manguera hidráulica en desperfecto, que causó el derrame.

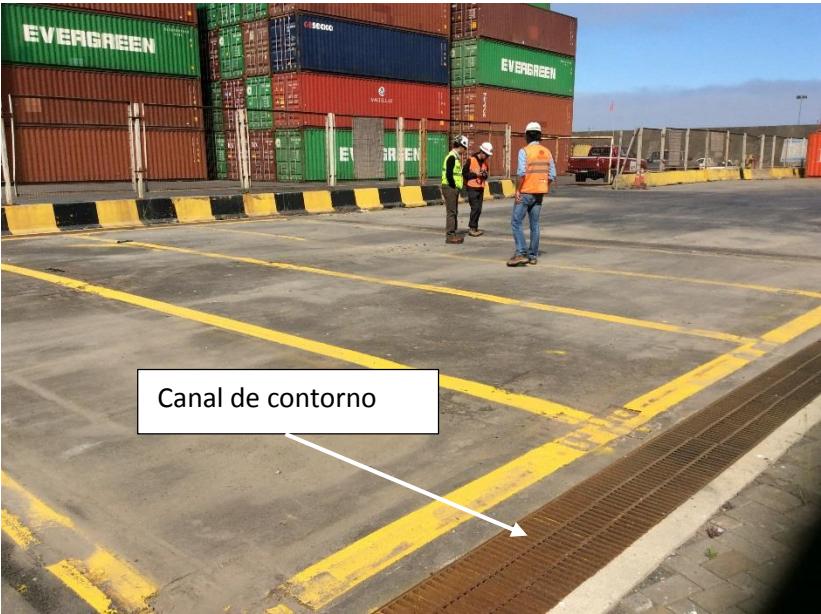
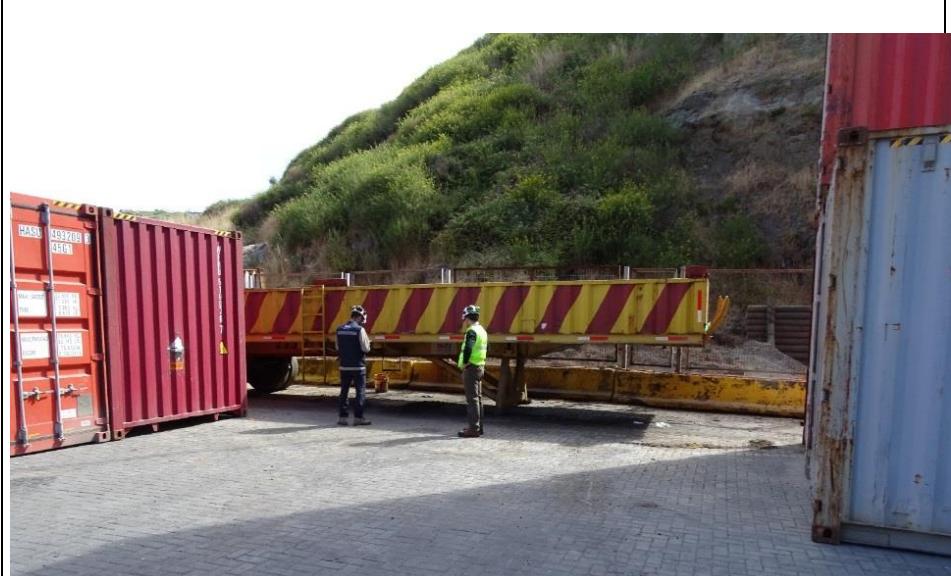
En sector Los fiscalizadores observan la presencia de una batea móvil de 24 m³ (Fotografía 7), la cual es utilizada para disponer en su interior contenedor con derrame líquido y poder transportar desde el muelle al RPE esta carga líquida.

Fotografía 6 Coordenadas UTM DATUM WGS84 HUSO 18 S Descripción del medio de prueba: Detalle de la loza del recinto portuario. Se observa el canal de contorno frente a derrames.		Fotografía 7 Coordenadas DATUM WGS84 HUSO 18 S Descripción del medio de prueba: Vista general de tolva (Batea) de derrame. Por debajo se encontraban restos y manchas de sustancia oleosa.	
Fecha: 25-01-2018.	Norte: 5.933.577 Este: 665.858	Fecha: 25-01-2018.	Norte: 5.933.604 Este: 665.837

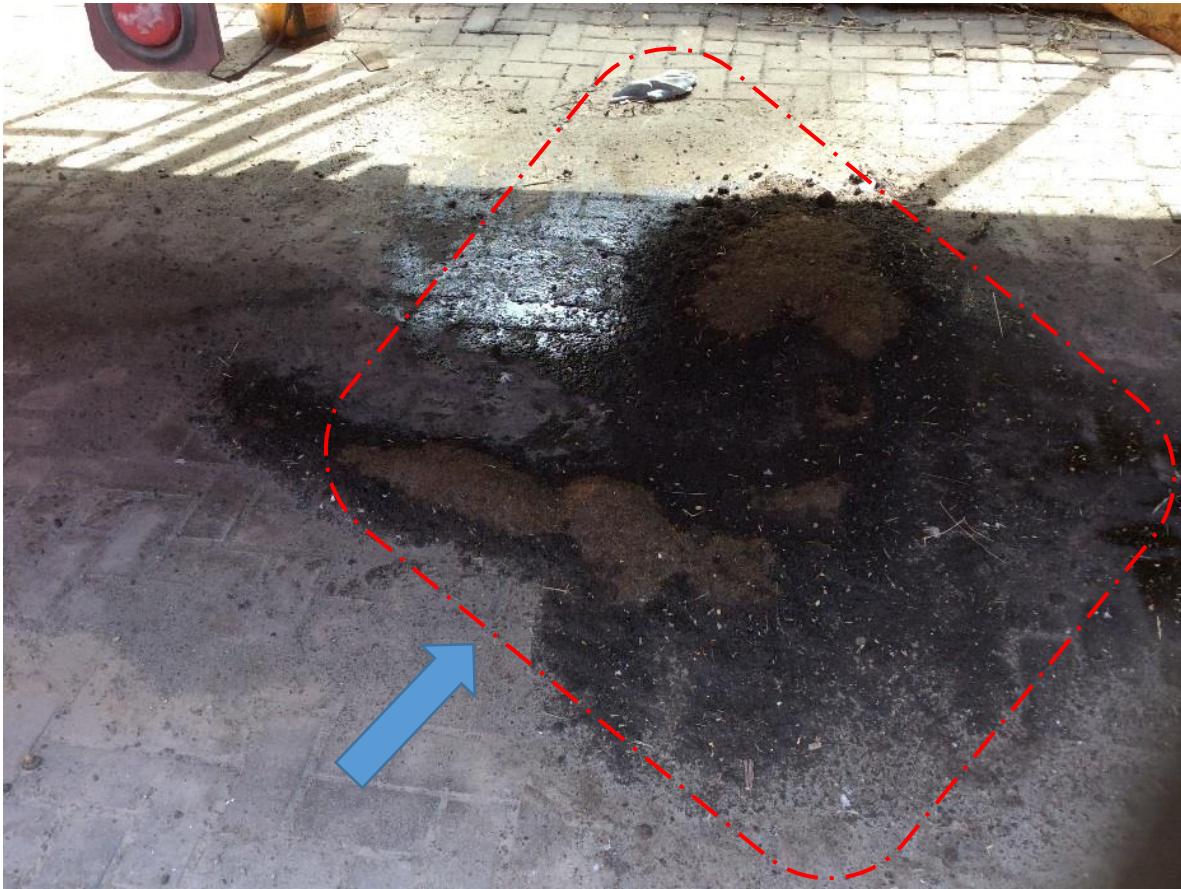
Fotografía 8

Los fiscalizadores registraron y observaron la presencia de una sustancia oleosa en la loza (Fotografía 8). La cual en ciertos sectores se encuentra contenida con aserrín. Los fiscalizadores realizaron medición del área de la mancha en el suelo. Los resultados de las mediciones son las siguientes

Descripción del medio de prueba: Detalle de sustancia oleosa acumulada en loza del recinto portuario. Esta mancha se ubica debajo de tolva acumuladora de derrames.

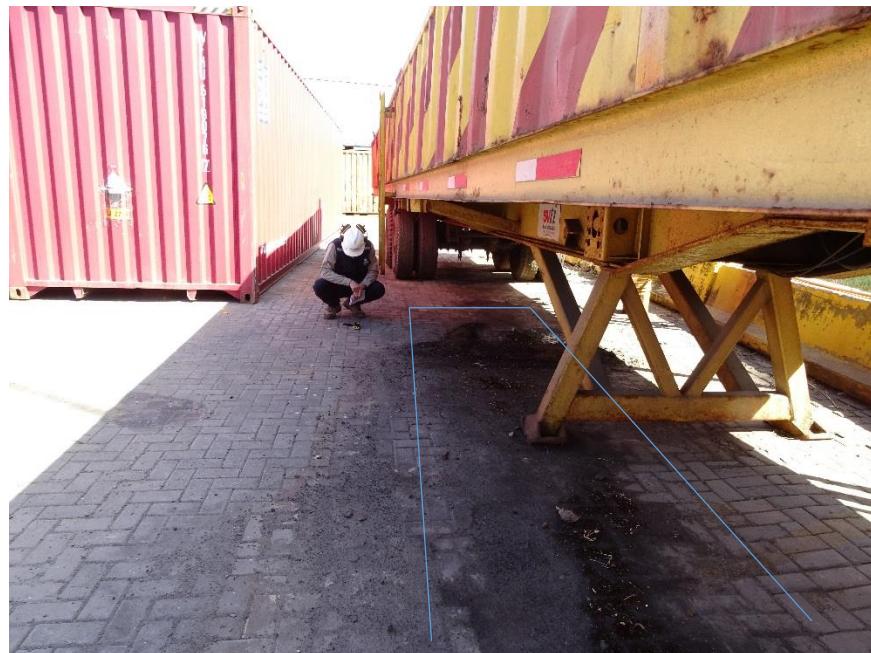
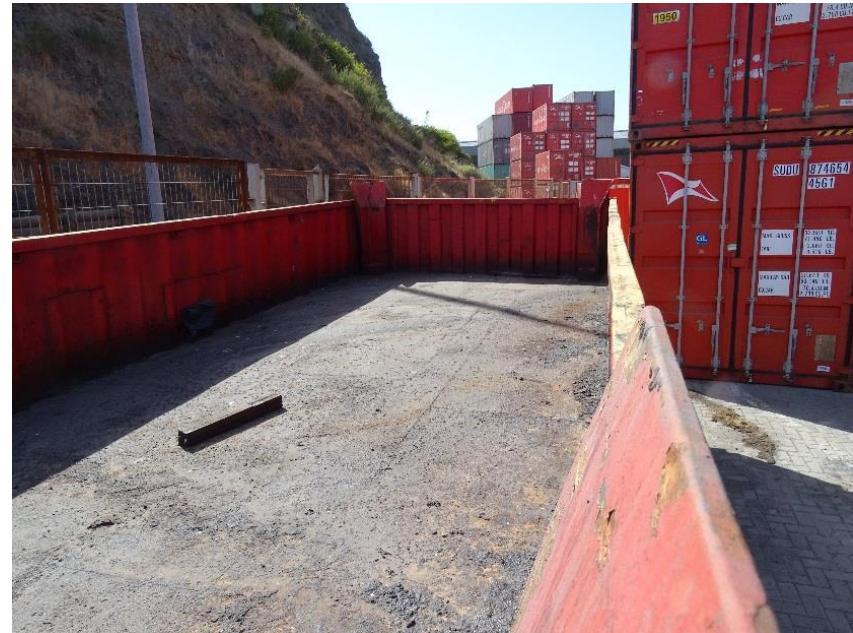
El área calculada total es de 17, 64 m² (Fotografía 9).

Fotografía 9	Fecha: 25-10-2018	Fotografía 10	Fecha: 25-10-2018
Coordenadas UTM DATUM WGS84 HUSO 18 S	Norte: 5.933.595	Coordenadas DATUM WGS84 HUSO 18 S	Norte: 5.933.605
Descripción del medio de prueba: Detalle de la extensión de la sustancia oleosa derramada por debajo de la tolva.		Descripción del medio de prueba: Detalle de la batea. Se observa que esta ha sido utilizada para sus efectos.
