INFORME TÉCNICO DE FISCALIZACIÓN AMBIENTAL

CENTRAL TOCOPILLA

DFZ-2018-1594-II-RCA

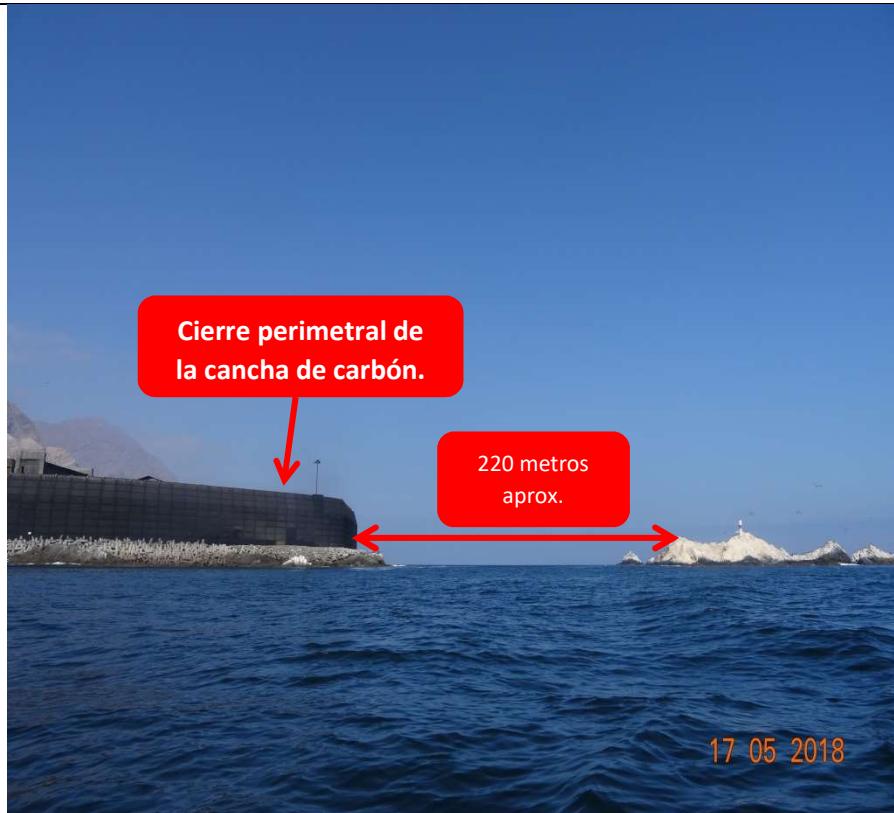
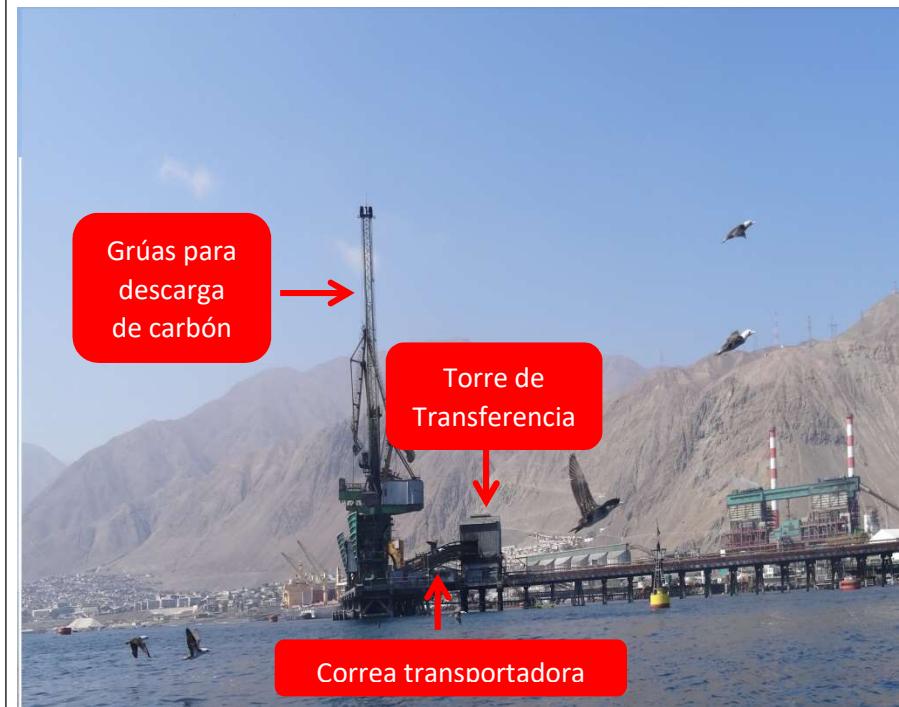
- Se constató la existencia de un cerco de malla, de unos 11 metros aproximadamente, el cual rodea la cancha de carbón que se encuentra colindante al mar. (Fotografía 1).
- Se observó un terminal marítimo con dos grúas para efectuar la descarga y una torre de transferencia hacia las correas transportadoras. (Fotografía 2).
- De acuerdo a la información entregada por personal de la Capitanía de Puerto de Tocopilla, el sector donde se ubica la cancha de carbón y el terminal marítimo cuenta con Concesión Marítima, otorgada mediante el Decreto N° 134 de fecha 12 de junio de 2000 (Anexo 2), que otorga la Concesión Marítima a Engie Energía Chile S.A. (antes llamada Electroandina S.A.).

Fotografía 1.	Fecha: 17-05-2018	Fotografía 2.	Fecha: 17-05-2018
Coordenadas UTM DATUM WGS84 HUSO 19	Norte: 7.556.327,9 Este: 374.416,01	Coordenadas DATUM WGS84 HUSO 19	Norte: 7.556.327,9 Este: 374.416,01
Descripción del medio de prueba: Vista desde el mar del cierre perimetral de la cancha de acopio de carbón y la Isla "El Faro" y la distancia entre ellas.		Descripción del medio de prueba: Terminal Marítimo de descarga de Carbón.

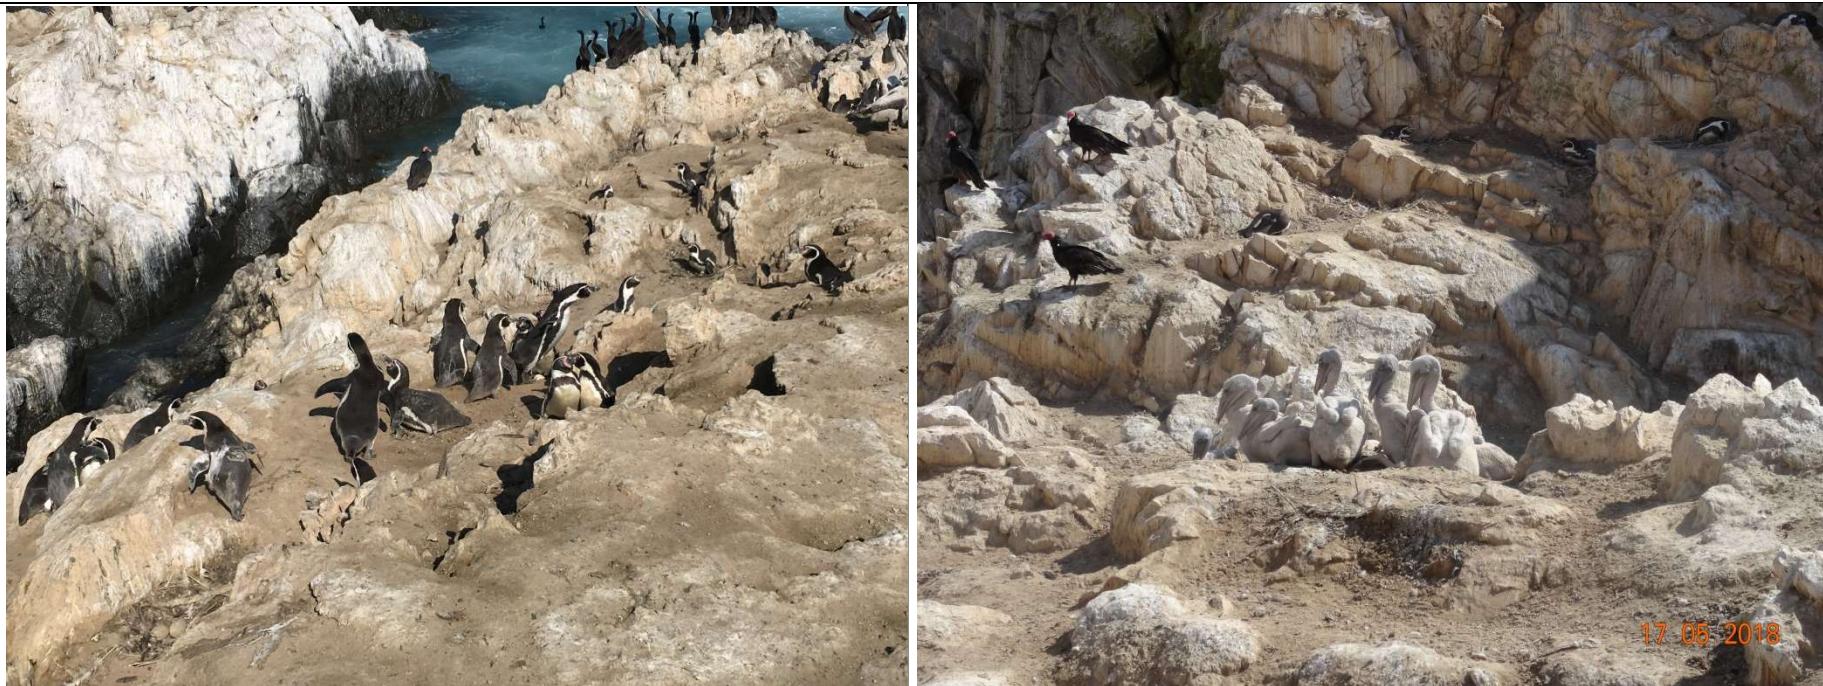
- Al desembarcar en la isla “El Faro” para la toma de muestra, se observó la presencia de aves como pingüinos (*Spheniscus humboldti*), pelícanos (*Pelecanus thagus*), pato yeco (*Phalacrocorax brasiliensis*) y jotes (*Cathartes aura* *jota*) en diferentes estados de desarrollo, huevos, juveniles y adultos. (Fotografías 3 y 4).

Fotografía 3.	Fecha: 17-05-2018	Fotografía 4.	Fecha: 17-05-2018
Coordenadas UTM DATUM WGS84 HUSO 19	Norte: 7.556.206,41 Este: 374.228,4	Coordenadas DATUM WGS84 HUSO 19	Norte: 7.556.327,9 Este: 374.416,01
Descripción del medio de prueba: Avifauna observada en la Isla "EL Faro", pingüinos (<i>Spheniscus humboldti</i>), pato yeco (<i>Phalacrocorax brasiliensis</i>) y jotes (<i>Cathartes aura</i> <i>jota</i>)		Descripción del medio de prueba: Avifauna observada en la Isla "EL Faro", pingüinos (<i>Spheniscus humboldti</i>), pelícanos (<i>Pelecanus thagus</i>) y jotes (<i>Cathartes aura</i> <i>jota</i>).

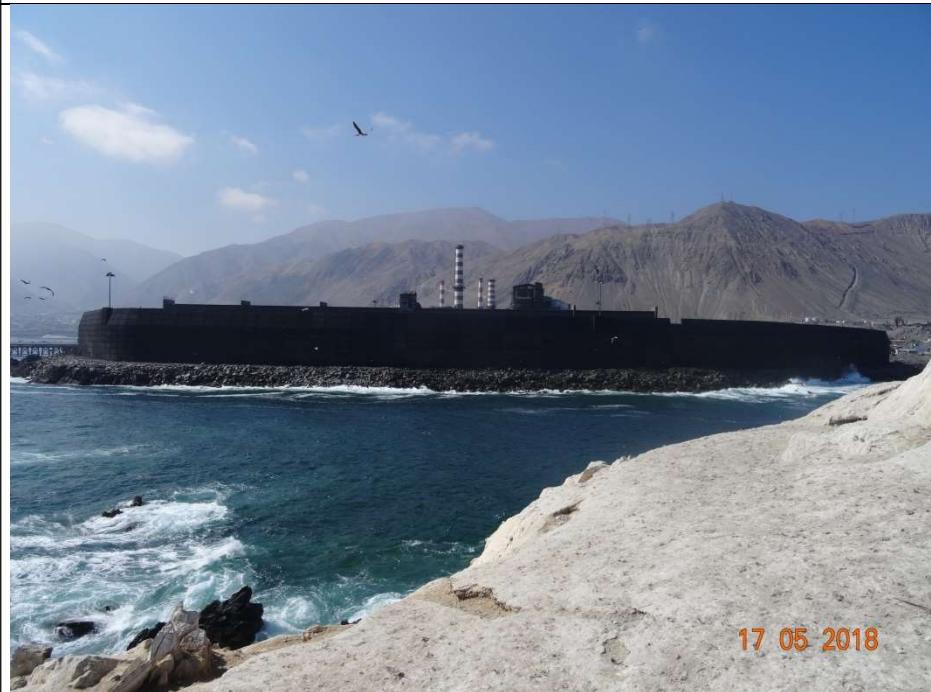
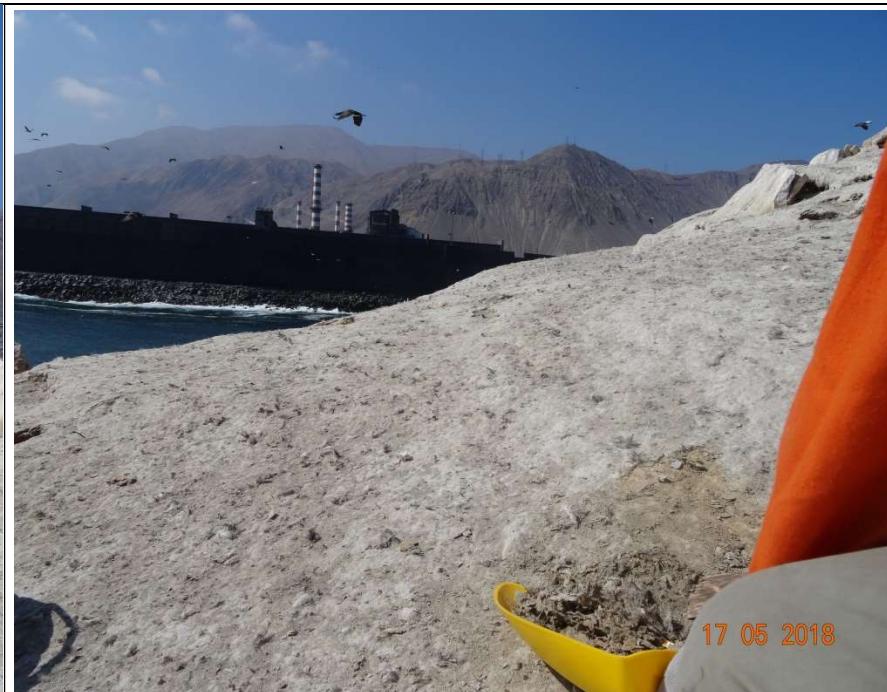
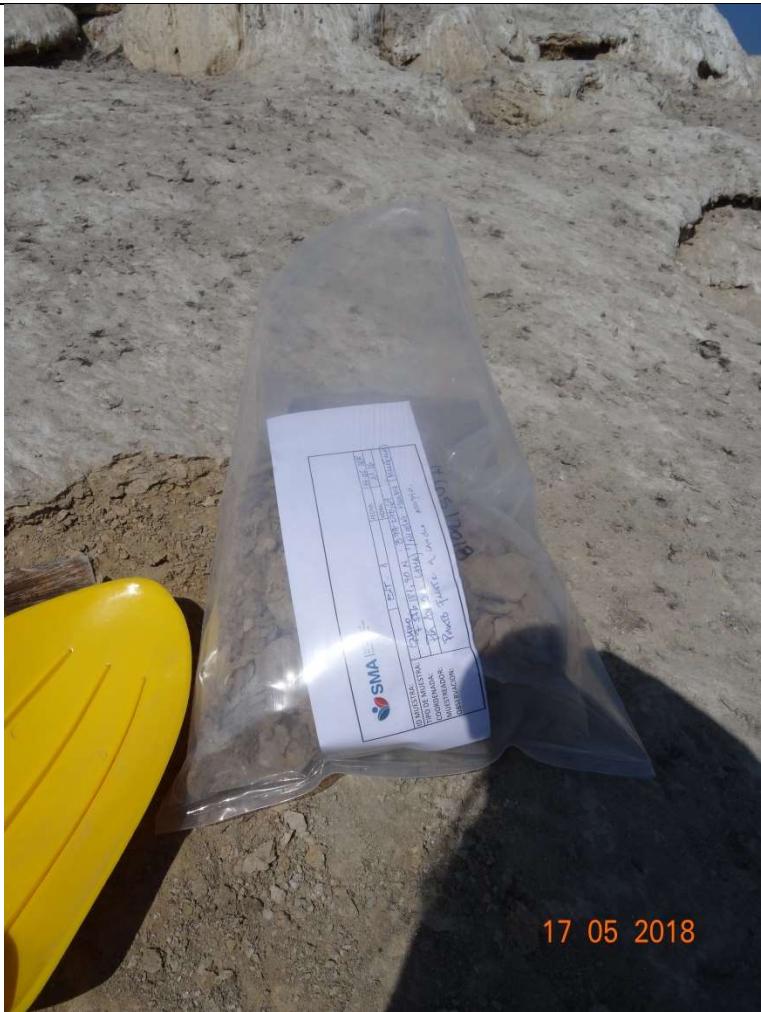
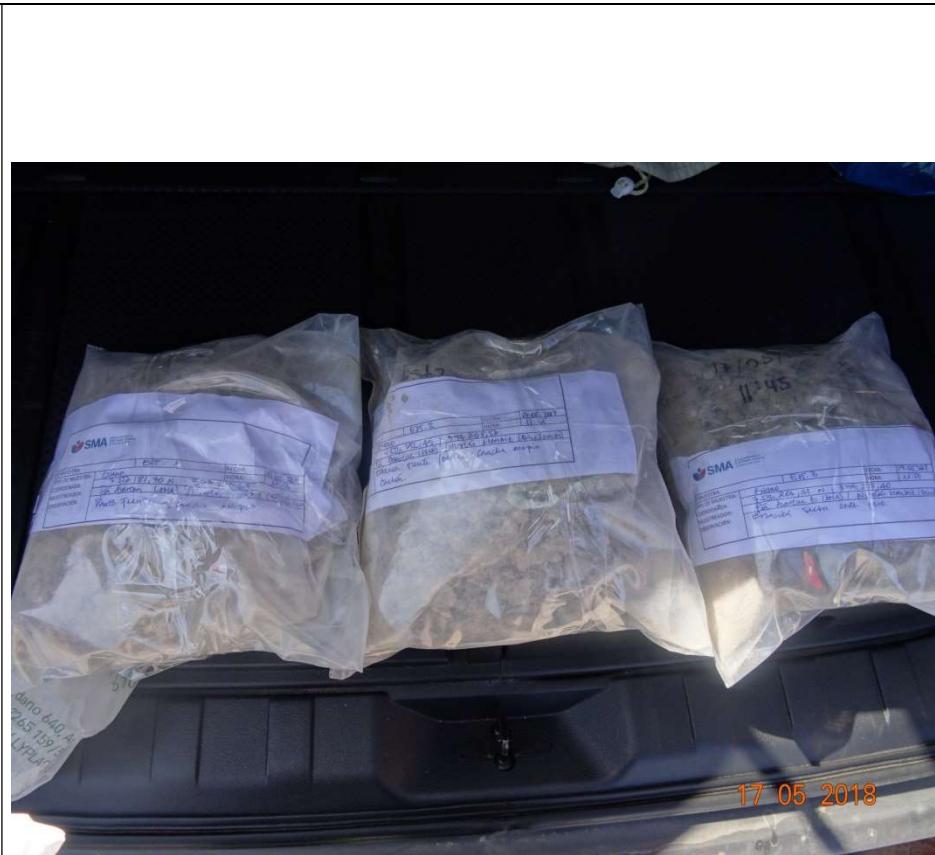
- Se extrajeron 3 muestras, dos de ellas en lugares ubicados al frente de la cancha de carbón y una desde un área más alejada de ésta. Las muestras fueron obtenidas con una pala y almacenadas en bolsas plásticas rotuladas para su posterior envío al laboratorio de análisis. El registro de la toma de muestra se entrega en el Anexo 3 del presente informe. (Fotografías 5, 6, 7 y 8; Figura 3)

Fotografía 5.	Fecha: 17-05-2018	Fotografía 6.	Fecha: 17-05-2018
Coordenadas UTM DATUM WGS84 HUSO 19	Norte: 7.556.181,40	Coordenadas DATUM WGS84 HUSO 19	Norte: 7.556.181,40
Descripción del medio de prueba: Vista de lugar de muestreo, frente a la cancha de acopio de carbón.		Descripción del medio de prueba: Toma de muestra de guano en la estación frente a la cancha de acopio de carbón.

Fotografía 7.	Fecha: 17-05-2018	Fotografía 8.	Fecha: 17-05-2018
Coordenadas UTM DATUM WGS84 HUSO 19	Norte: 7.556.181,40 Este: 374.270,69	Coordenadas DATUM WGS84 HUSO 19	Norte: 7.556.267,88 Este: 375.569,7
Descripción del medio de prueba: Envasado de la muestra de guano, en bolsa plástica y rotulada.		Descripción del medio de prueba: muestras de guano envasadas y rotuladas listas para envío al laboratorio de análisis.

- Los resultados arrojaron que las 3 muestras son similares entre sí y ninguna presenta partículas de carbón. Indicó que hay presencia de partículas de color negro pero que corresponden a partes quitinosas de organismos, es decir, material que forma el esqueleto de artrópodos o plumas de aves. Más detalles se entregan en el informe de análisis adjunto en el Anexo 4 del presente informe.

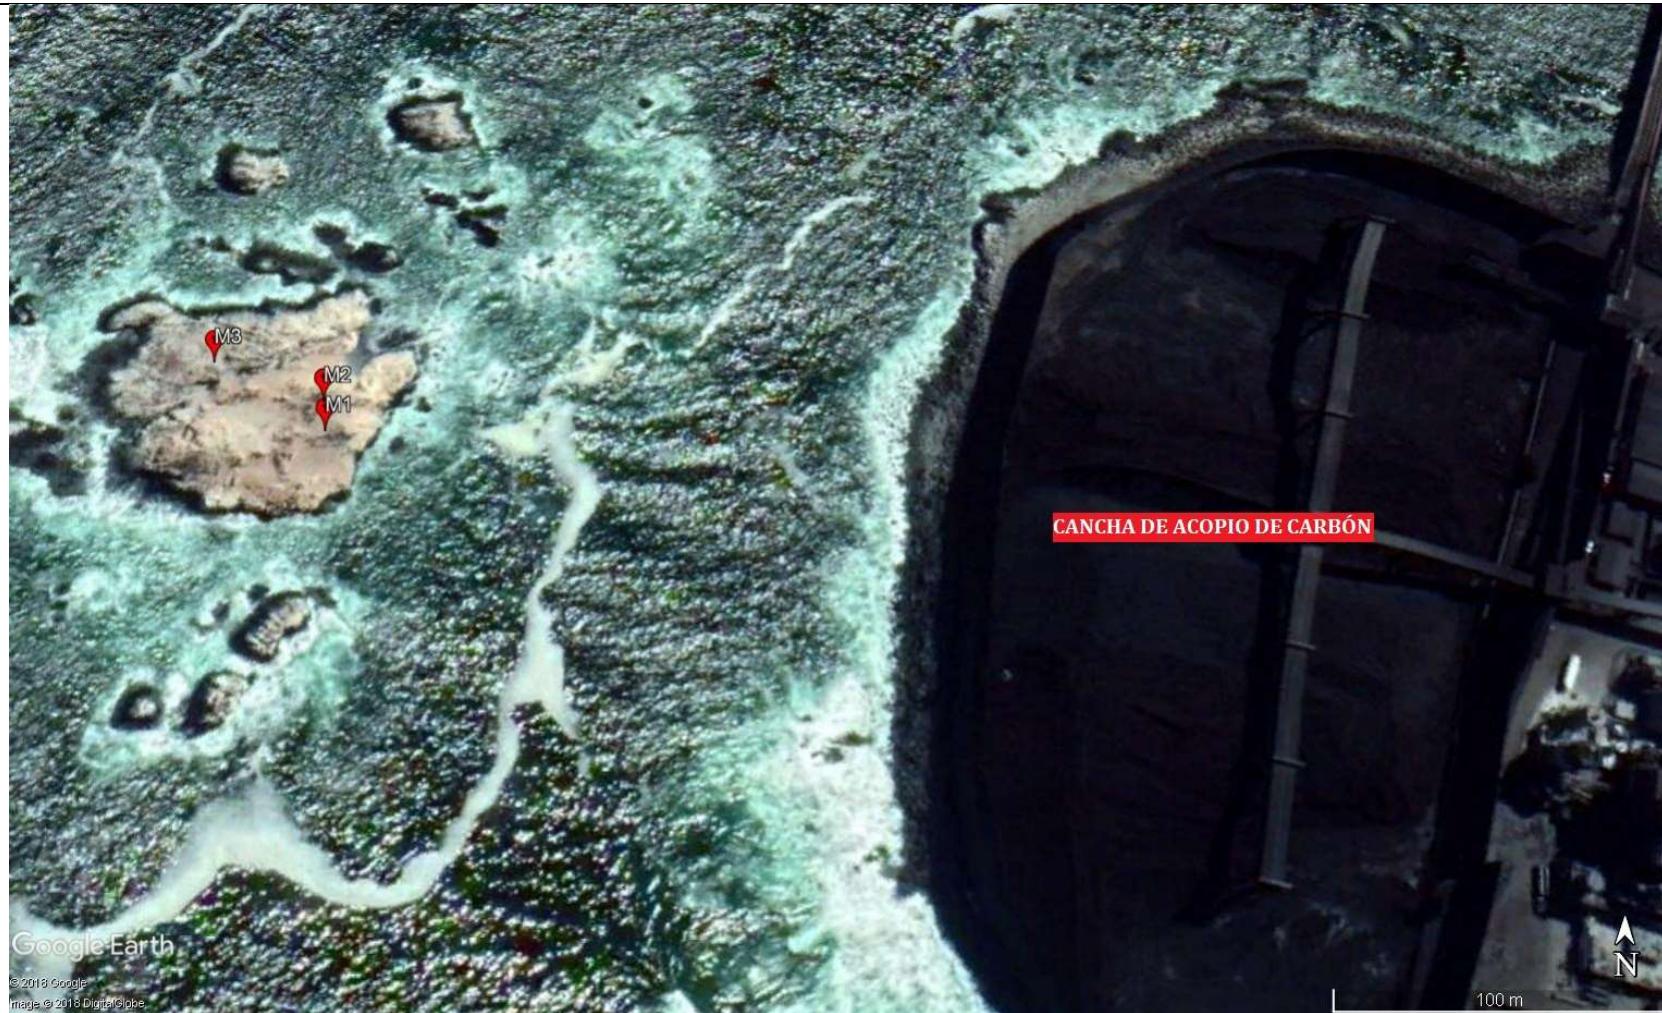
Figura 3. (Elaboración propia)

Descripción del medio de prueba: Puntos de extracción de muestras de guano en la Isla "El Faro", donde M1: muestra 1, M2: muestra 2 y M3: muestra 3.
