INFORME TÉCNICO DE FISCALIZACIÓN AMBIENTAL

FOSFOQUIM

DFZ-2018-1003-III-RCA-IA

AGOSTO, 2018

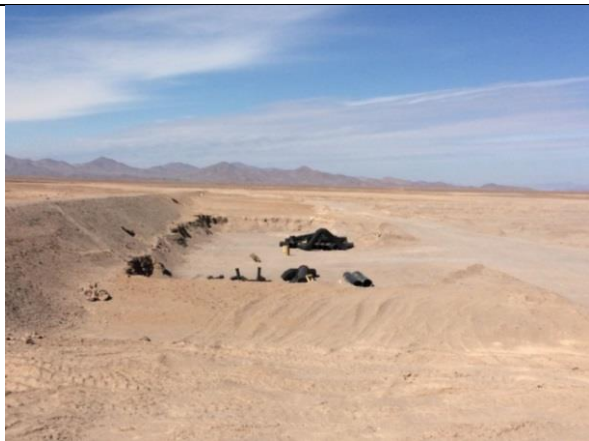
- En el sector del container de acceso a las instalaciones, coordenadas geográficas UTM WGS84 E 421.949 N 7.097.815, se observó acumulación de residuos industriales no peligrosos a 60 metros al sur de container de acceso, siendo estos residuos tuberías de 600 y 200 mm de diámetro aproximadamente, conteniendo algunas de ellas residuos minerales en su interior, se visualiza también acumulación de maderas (Fotografía 1, 2, 3 y 4).

Fotografía 1.		Fecha: 11.04.2018		Fotografía 2.	
Coordenadas UTM DATUM WGS84 HUSO 19S		Norte: 7.097.815 m	Este: 421.949 m	Coordenadas DATUM WGS84 HUSO 19S	
				Norte: 7.097.815 m	Este: 421.949 m
Descripción del medio de prueba: Vista 1 del área de residuos industriales.			Descripción del medio de prueba: Vista 2 del área de residuos industriales.

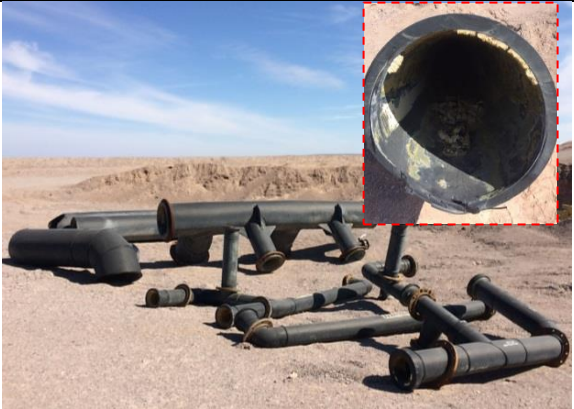
Fotografía 3.		Fecha: 11.04.2018		Fotografía 4.	
Coordenadas UTM DATUM WGS84 HUSO 19S		Norte: 7.097.815 m	Este: 421.949 m	Coordenadas DATUM WGS84 HUSO 19S	
				Norte: 7.097.815 m	Este: 421.949 m
Descripción del medio de prueba: Maderas dispuestas al interior del área de residuos industriales.			Descripción del medio de prueba: Tuberías dispuestas al interior del área de residuos industriales. Se muestra la presencia de residuos secos en su interior.

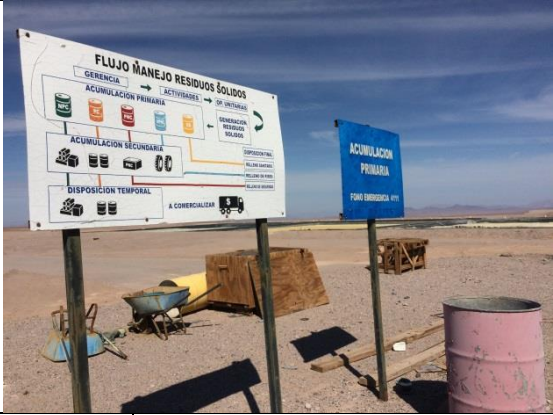
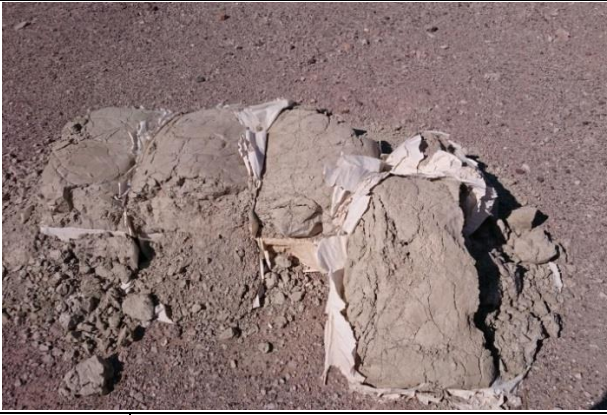
- En sector container de acceso en abandono, en adelante container, coordenadas geográficas UTM WGS84 E 421.960 N 7.097.878, se observó acumulación de residuos Industriales peligrosos y no peligrosos dispersos en contorno de container, los residuos visualizados corresponden a: maderas, tuberías, contenedores de sustancias peligrosas (OrePrep X-133 Frother) el cual presenta riesgos para el medio ambiente, estructuras metálicas, contenedores metálicos carretillas deterioradas y neumáticos (Fotografías 5, 6, 7, 8, 9 y 10).

Fotografía 5.	Fecha: 11.04.2018		Fotografía 6.	Fecha: 11.04.2018	
Coordenadas UTM DATUM WGS84 HUSO 19S	Norte: 7.097.878 m	Este: 421.960 m	Coordenadas DATUM WGS84 HUSO 19S	Norte: 7.097.878 m	Este: 421.960 m
Descripción del medio de prueba: Señalética indicativa de residuos.			Descripción del medio de prueba: Residuo industrial dispuesto sobre el suelo desnudo.

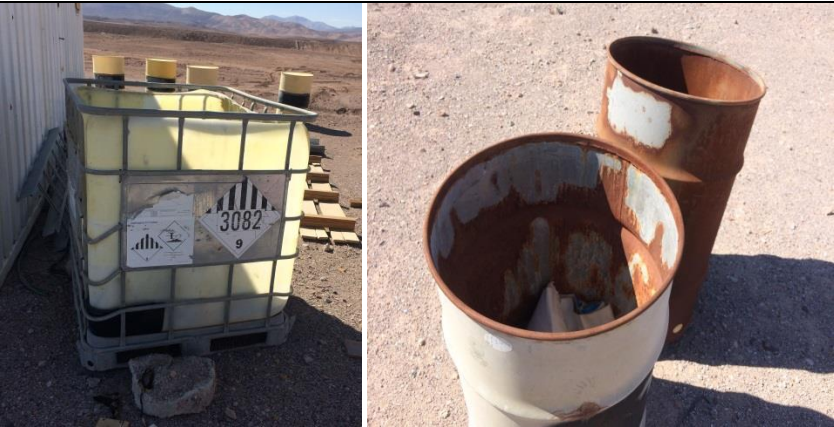
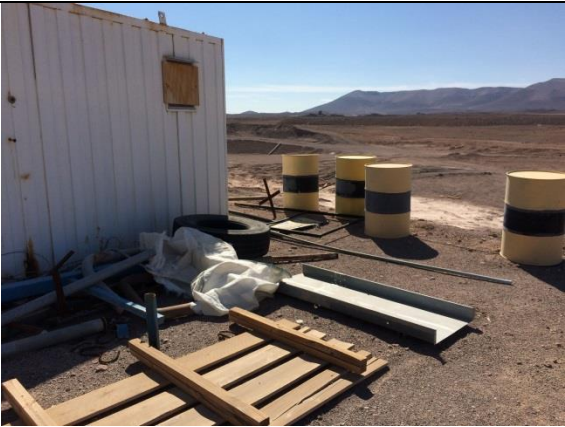
Fotografía 7.	Fecha: 11.04.2018		Fotografía 8.	Fecha: 11.04.2018	
Coordenadas UTM DATUM WGS84 HUSO 19S	Norte: 7.097.878 m	Este: 421.960 m	Coordenadas DATUM WGS84 HUSO 19S	Norte: 7.097.878 m	Este: 421.960 m
Descripción del medio de prueba: Residuos industriales sobre el suelo desnudo a un costado del container de acceso. Para este caso, bins y tambores metálicos.			Descripción del medio de prueba: Residuos industriales dispuestos sobre el suelo desnudo, a un costado de container de acceso.

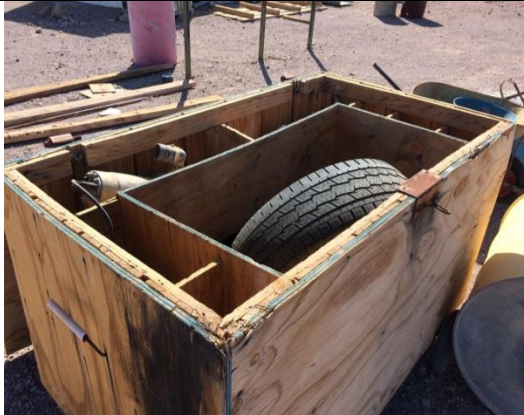
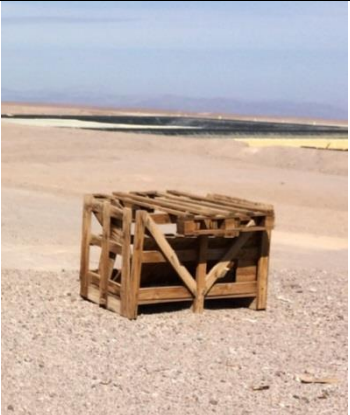
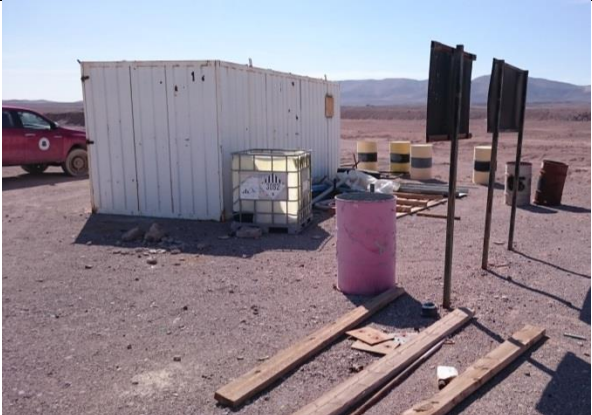
Fotografía 9.	Fecha: 11.04.2018		Fotografía 10.	Fecha: 11.04.2018	
Coordenadas UTM DATUM WGS84 HUSO 19S	Norte: 7.097.878 m	Este: 421.960 m	Coordenadas DATUM WGS84 HUSO 19S	Norte: 7.097.878 m	Este: 421.960 m
Descripción del medio de prueba: Residuos industriales no peligrosos ubicados a un costado del container de acceso.			Descripción del medio de prueba: Container de acceso y los residuos dispuestos a su alrededor.

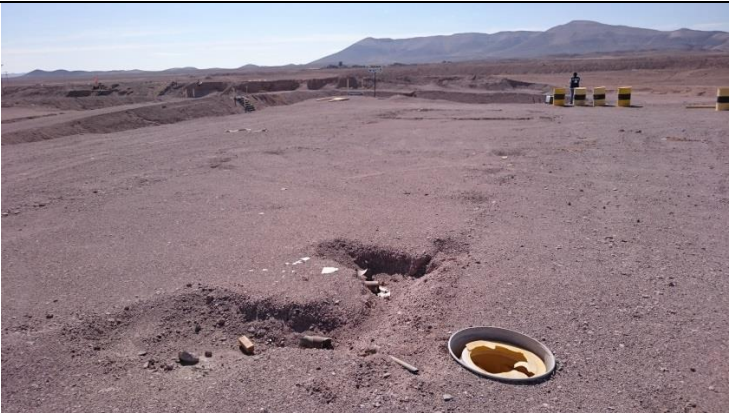
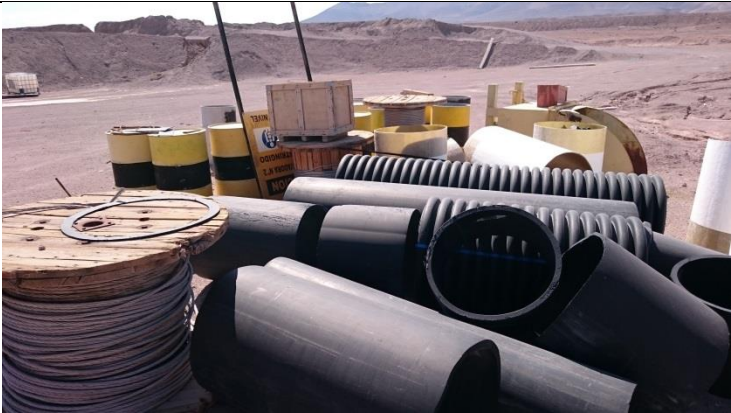
- En el área instalación faena, coordenadas geográficas WGS 84 E 421.954 N 7.097.914, fue posible identificar superficie en donde se instalaron oficinas, quedando aún en el lugar las redes de alcantarillado particular que finalizan en la cámara de tratamiento de aguas servidas y fosa séptica, se visualizan residuos industriales, tuberías, estructuras metálicas, restos de cableado metálico y contenedores metálicos (Fotografías 11, 12 y 13).

Fotografía 11.	Fecha: 11.04.2018		Fotografía 12.	Fecha: 11.04.2018	
Coordenadas UTM DATUM WGS84 HUSO 19S	Norte: 7.097.914 m	Este: 421.954 m	Coordenadas DATUM WGS84 HUSO 19S	Norte: 7.097.914 m	Este: 421.954 m
Descripción del medio de prueba: Área de oficinas, se observan arranques de alcantarillado abandonados			Descripción del medio de prueba: Residuos Industriales abandonados

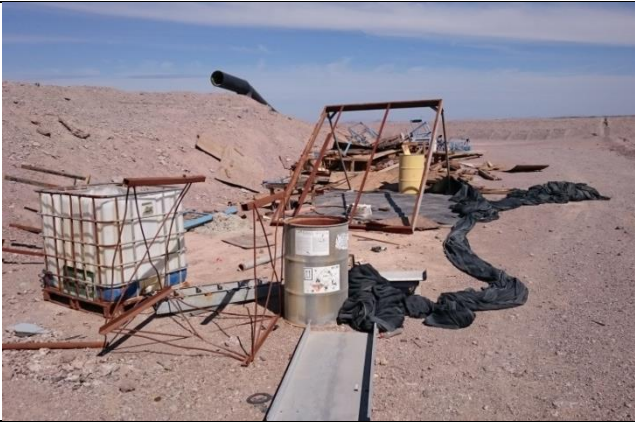
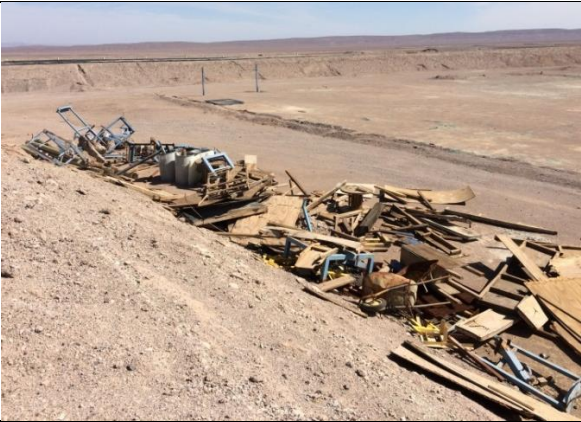
- En el punto coordenadas geográficas UTM WGS84 E 421.989 N 7.098.012, correspondiente al sector de acopio de residuos peligrosos y no peligrosos, se observó acumulación de residuos industriales correspondientes a: maderas, tuberías, contenedores de sustancias peligrosas cuyo manejo debe ser conforme a un residuo peligroso, estructuras metálicas, contenedores metálicos, restos de membranas de HDP, carretillas deterioradas y tubería de 600 mm parcialmente enterradas (Fotografías 14, 15 y 16).

Fotografía 15.	Fecha: 11.04.2018		Fotografía 16.	Fecha: 11.04.2018	
Coordenadas UTM DATUM WGS84 HUSO 19S	Norte: 7.098.012 m	Este: 421.989 m	Coordenadas DATUM WGS84 HUSO 19S	Norte: 7.098.012 m	Este: 421.989 m
Descripción del medio de prueba: Vista 1 de los residuos industriales peligrosos y no peligrosos abandonados.			Descripción del medio de prueba: Vista 2 de los residuos industriales peligrosos y no peligrosos abandonados.

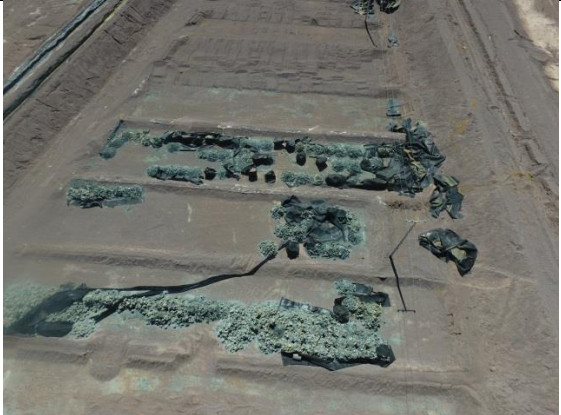
- En el punto coordenadas geográficas UTM WGS84 E 422.024 N 7.098.029, correspondiente al sector de depósito de residuos mineros, se observó acumulación de residuos mineros de color azul índigo, expuesto a condiciones climáticas de dispersión eólica, estando algunos de ellos cubiertos parcialmente por membranas de HDP. Se identificó un sector de almacenamiento de producto (material fino y seco de color azul índigo característico de la covelina), la mayor parte se encontraba esparcido en una cancha y el resto se encontraba contenido en maxisacos deteriorados, otros cubiertos por carpeta de HDPE y malla Rachel (Fotografía 17, 18, 19, 20 y 21).

Fotografía 17.	Fecha: 11.04.2018		Fotografía 18.	Fecha: 11.04.2018	
Coordenadas UTM DATUM WGS84 HUSO 19S	Norte: 7.098.119 m	Este: 421.996 m	Coordenadas DATUM WGS84 HUSO 19S	Norte: 7.098.119 m	Este: 421.996 m
Descripción del medio de prueba: Vista 1 del área de disposición de residuos mineros e industriales, expuestos a las condiciones climáticas.			Descripción del medio de prueba: Vista 2 del área de disposición de residuos mineros e industriales, expuestos a las condiciones climáticas.

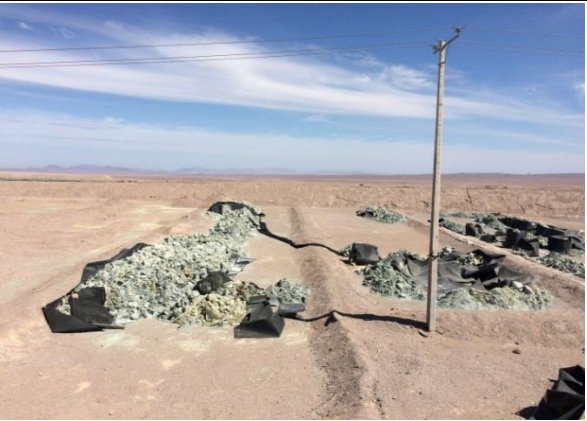
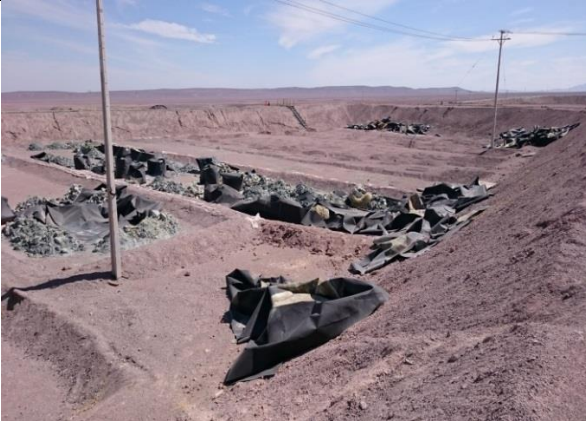
Fotografía 19.	Fecha: 11.04.2018		Fotografía 20.	Fecha: 11.04.2018	
Coordenadas UTM DATUM WGS84 HUSO 19S	Norte: 7.098.119 m	Este: 421.996 m	Coordenadas DATUM WGS84 HUSO 19S	Norte: 7.098.119 m	Este: 421.996 m
Descripción del medio de prueba: Vista 1 de residuos mineros e industriales, expuestos a las condiciones climáticas.			Descripción del medio de prueba: Vista 2 de residuos mineros e industriales, expuestos a las condiciones climáticas.

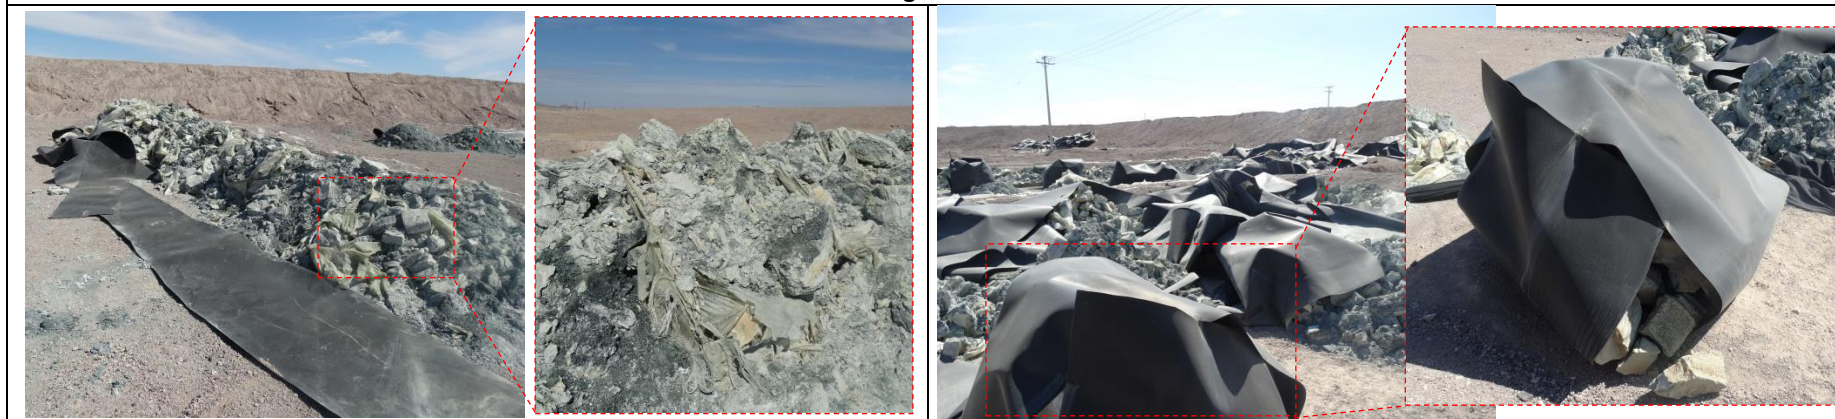
Fotografía 21.	Fecha: 11.04.2018		Fotografía 22.	Fecha: 11.04.2018	
Coordenadas UTM DATUM WGS84 HUSO 19S	Norte: 7.098.119 m	Este: 421.996 m	Coordenadas DATUM WGS84 HUSO 19S	Norte: 7.098.119 m	Este: 421.996 m
Descripción del medio de prueba: Residuos mineros dispuestos sobre carpeta.			Descripción del medio de prueba: Residuos mineros cubiertos con carpeta HDPE.

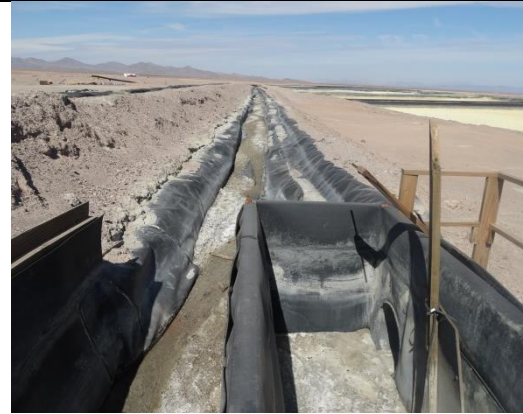
Fotografía 23.	Fecha: 11.04.2018		Fotografía 24.	Fecha: 11.04.2018	
Coordenadas UTM DATUM WGS84 HUSO 19S	Norte: 7.098.181 m	Este: 421.949 m	Coordenadas DATUM WGS84 HUSO 19S	Norte: 7.098.181 m	Este: 421.949 m
Descripción del medio de prueba: Vista aérea de las canaletas perimetrales de las piscinas o celdas de decantación, con residuos color azul índigo y amarillos.			Descripción del medio de prueba: Compuerta de ingreso de relaves hacia celda de separación.

- Se apreció canal de ingreso de relave el cual contiene material húmedo en su interior (Fotografía 23 y 34) y compuertas de ingreso del relave (cajón receptor) hacia celdas de separación (Fotografía 26).

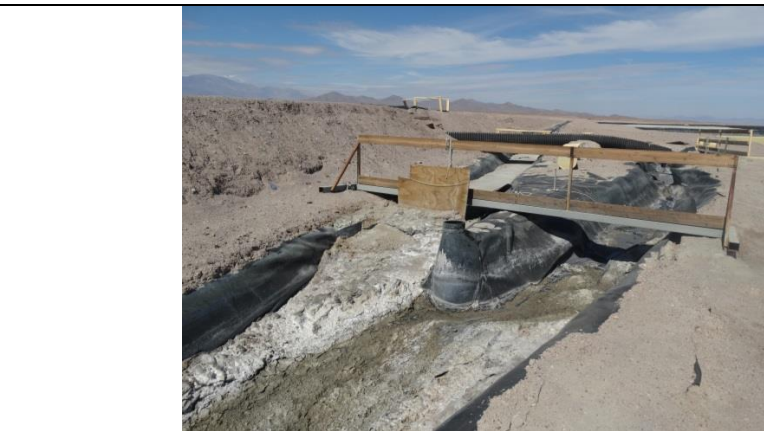
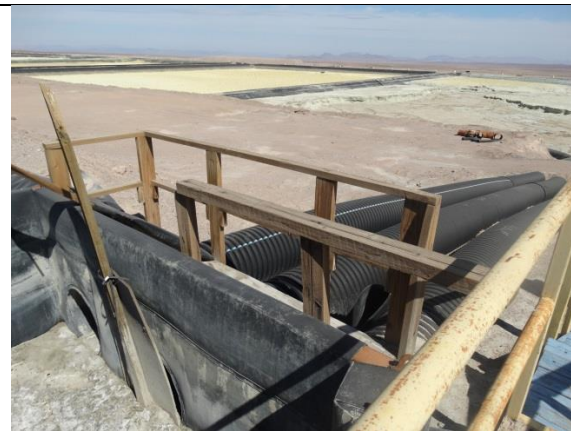
Fotografía 25.	Fecha: 11.04.2018		Fotografía 26.	Fecha: 11.04.2018	
Coordenadas UTM DATUM WGS84 HUSO 19S	Norte: 7.098.181 m	Este: 421.949 m	Coordenadas DATUM WGS84 HUSO 19S	Norte: 7.098.181 m	Este: 421.949 m
Descripción del medio de prueba: Residuos dispuestos sobre canaleta perimetral.			Descripción del medio de prueba: Ductos que conecta una canaleta perimetral con una piscina de decantación.

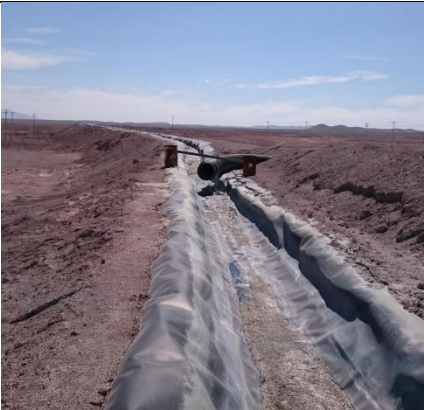
- Celdas de Separación sólido-líquido (Celda Norte) (Fotografía 32):
 - Se observó celda de separación con material Amarillo - Verde en su interior ocupando 2/3 aproximadamente de la capacidad total de la celda (Fotografía 33).

- Que al igual que todas las celdas de separación, esta se encontraba descubierta expuesto su material a ser transportado por la acción eólica (Fotografía 33).

Fotografía 33.	Fecha: 11.04.2018		Fotografía 34.	Fecha: 11.04.2018	
Coordenadas UTM DATUM WGS84 HUSO 19S	Norte: 7.098.172 m	Este: 421.737 m	Coordenadas DATUM WGS84 HUSO 19S	Norte: 7.098.55 m	Este: 421.965 m
Descripción del medio de prueba: Piscina de decantación 1 (extremo norte). Se observa material en su interior.			Descripción del medio de prueba: Canal de ingreso de relaves.

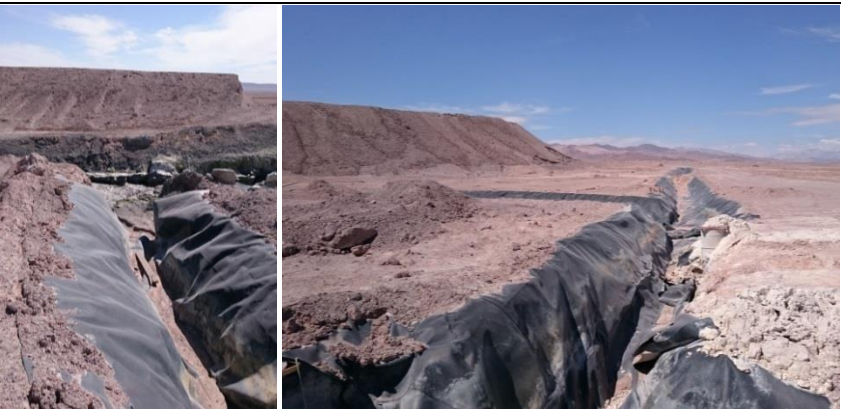
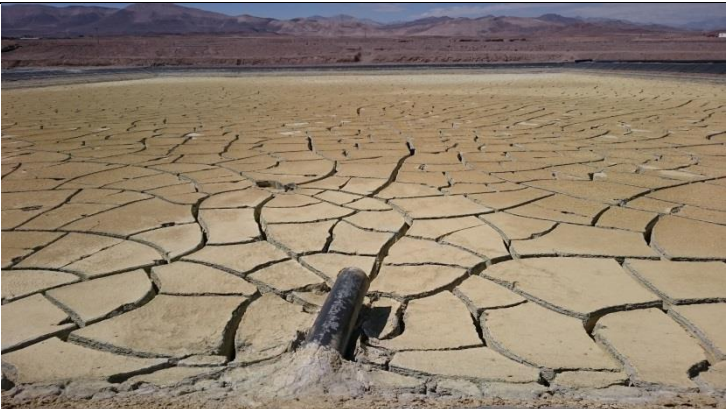
- Durante el trayecto no se visualizan pozos o zanjas de monitoreo de fugas desde celdas de separación.
- Retorno del relave:
 - En el punto de coordenadas geográficas UTM WGS84 E 421.647 N 7.098.157, se pudo visualizar igualmente que en punto anterior, canal de retorno hacia el canal de relaves de Pampa Austral, con material seco en su interior, parcialmente cubierto con membrana de HDP deteriorada y punto de descarga en canal de relave Pampa Austral (Fotografía 35).

- Celda Separación Sólido-Líquido (Celda Sur):
 - Se apreció celda de separación con material de color amarillo en su interior ocupando aproximadamente $\frac{3}{4}$ de su capacidad total (Fotografía 36).

Fotografía 35.	Fecha: 11.04.2018		Fotografía 36.	Fecha: 11.04.2018	
Coordenadas UTM DATUM WGS84 HUSO 19S	Norte: 7.098.157 m	Este: 421.647 m	Coordenadas DATUM WGS84 HUSO 19S	Norte: 7.098.085 m	Este: 421.804 m
Descripción del medio de prueba: Canal de retorno de relaves desde piscinas de decantación hacia canal que los conduce al Tranque de Relaves de Pampa Austral.			Descripción del medio de prueba: Celda de separación.
