## INFORME TÉCNICO DE FISCALIZACIÓN AMBIENTAL

### RELLENO SANITARIO QUEBRADA ANCHA

DFZ-2018-1029-II-RCA-IA

AGOSTO 2018

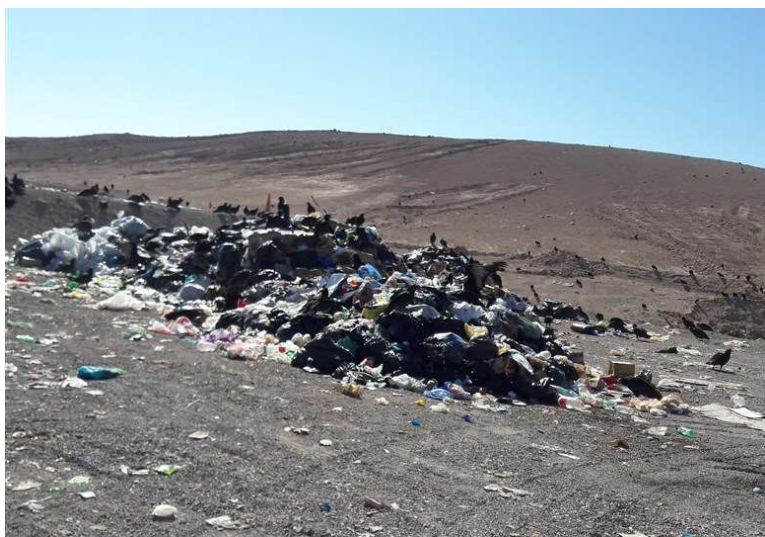
Durante la inspección ambiental fue posible constatar basura doméstica al aire libre sin compactar, con presencia de jotes y proliferación de vectores en el lugar (Fotografía 1).

<b>Fotografía 1</b>	<b>Fecha:</b> 16 de abril de 2018		<b>Fotografía 2</b>	<b>Fecha:</b> 16 de abril de 2018	
<b>Coordenadas UTM Datum WGS84 Huso 19</b>	<b>Norte:</b> 7.556.283	<b>Este:</b> 390.088	<b>Coordenadas UTM Datum WGS84 Huso 19</b>	<b>Norte:</b> 7.556.283	<b>Este:</b> 390.088
<b>Descripción del medio de prueba:</b> Celda diaria de disposición de residuos domiciliarios en Área N° 1.			<b>Descripción del medio de prueba:</b> fracción liviana de residuos domésticos dispersa por el relleno sanitario.

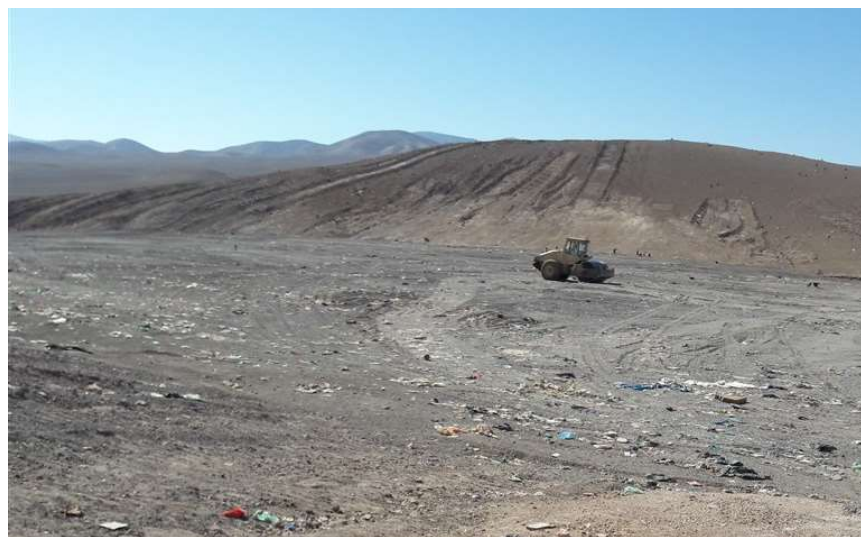
Existe fracción liviana de basura dispersa por acción eólica en todo el relleno (Fotografía 2), no existe cuadrilla de aseo conformada por operadores, ni malla móvil de estructura de paneles para capturar la fracción de residuos livianos.

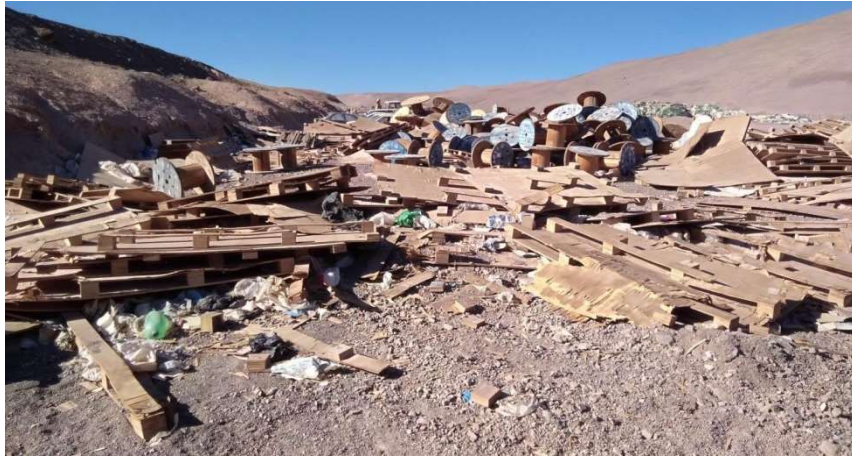
- Vía aluvional Quebrada Ancha: Pallet, maderas, rodillos de madera, paneles fotovoltaicos en desuso, autos, camionetas, neumáticos, cartones (Fotografía 3 y Figura 4).
- Área Estacionamiento Galpón: Luminarias en desuso, neumáticos (Fotografía 4).
- Costado Noreste de la celda: maderas, equipos electrodomésticos en desuso, muebles, etc. (Fotografía 5).
- Norte de la celda: cenizas y escorias generadas en procesos de combustión de la central térmica ENGIE, las cuales se encuentran al aire libre sin compactación ni aterrazados (Fotografía 6 y Figura 4). De acuerdo a lo manifestado por el Sr. Javier Carmona, estos residuos fueron ingresaron al relleno el año 2015, después del aluvión y no se encuentran cubicados. Proviene de la empresa ENGIE.

<b>Fotografía 3</b>	<b>Fecha:</b> 16 de abril de 2018		<b>Fotografía 4</b>	<b>Fecha:</b> 16 de abril de 2018	
<b>Coordenadas UTM Datum WGS84 Huso 19</b>	<b>Norte:</b> 7.555.518	<b>Este:</b> 390.136	<b>Coordenadas UTM Datum WGS84 Huso 19</b>	<b>Norte:</b> 7.555.585	<b>Este:</b> 390.061
<b>Descripción del medio de prueba:</b> Residuos industriales no peligrosos en la vía aluvional del relleno.			<b>Descripción del medio de prueba:</b> Residuos industriales no peligrosos acumulados en el estacionamiento galpón.

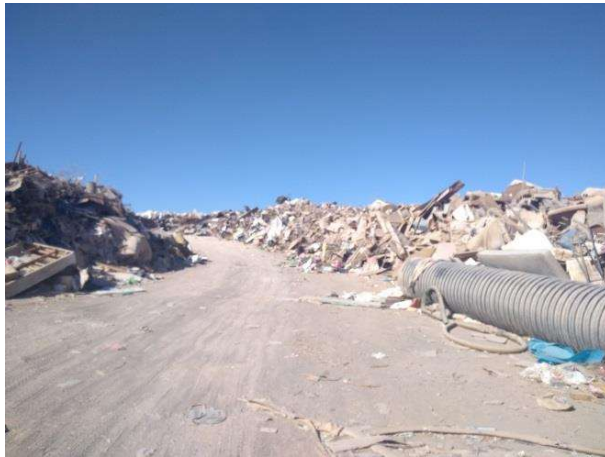
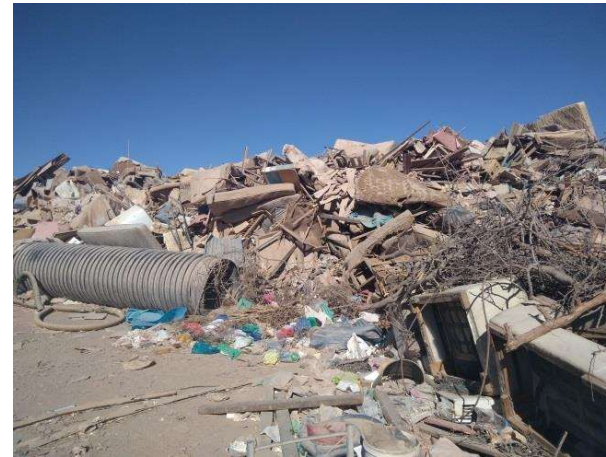
<b>Fotografía 5</b>	<b>Fecha:</b> 16 de abril de 2018			
<b>Coordenadas UTM Datum WGS84 Huso 19</b>	<b>Norte:</b> 7.556.283		<b>Este:</b> 390.088	
<b>Descripción del medio de prueba:</b> maderas, equipos electrodomésticos en desuso, muebles dispuestos a un costado de la celda de residuos domésticos.

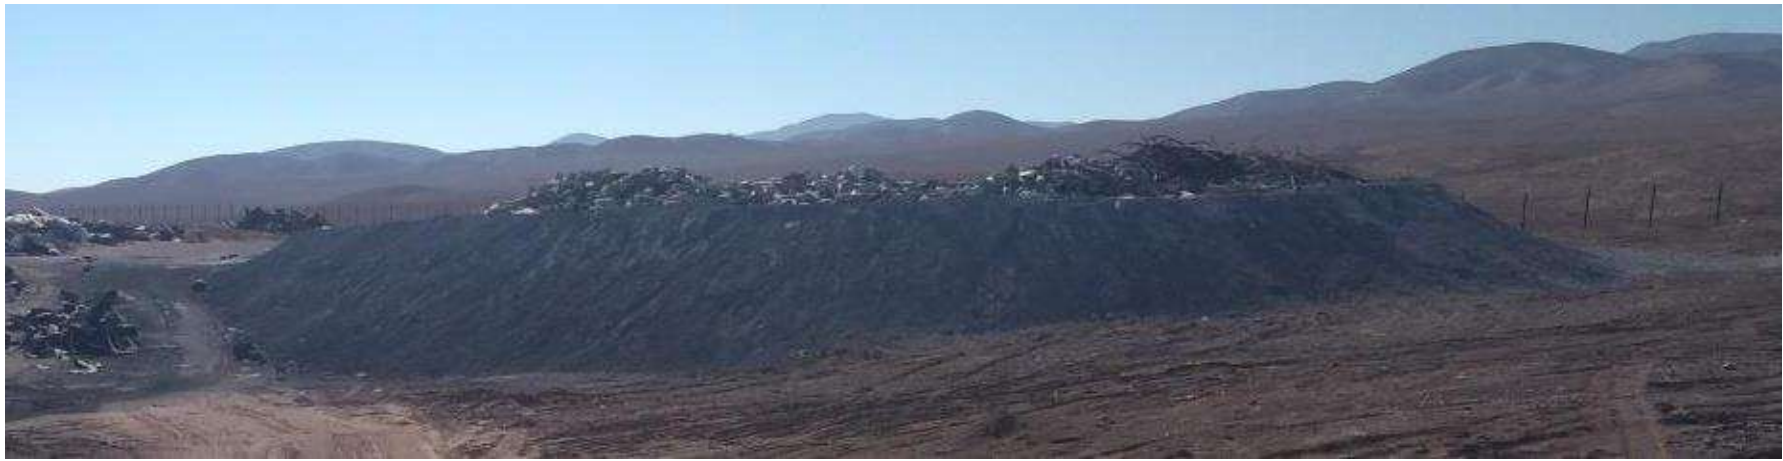
**Fotografía 6**

**Descripción del medio de prueba:** cenizas y escorias generadas en procesos de combustión de la central térmica ENGIE

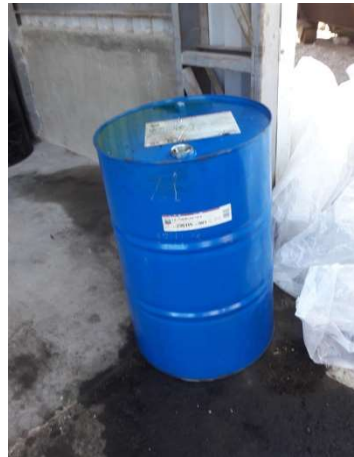
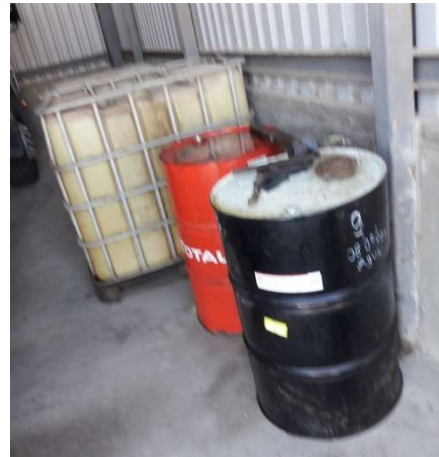
**Fotografía 7**

- Área Estacionamiento Galpón: restos de residuos peligrosos en un tambor (Fotografía 7).

**Descripción del medio de prueba:** residuos peligrosos almacenados en lugar no autorizado.

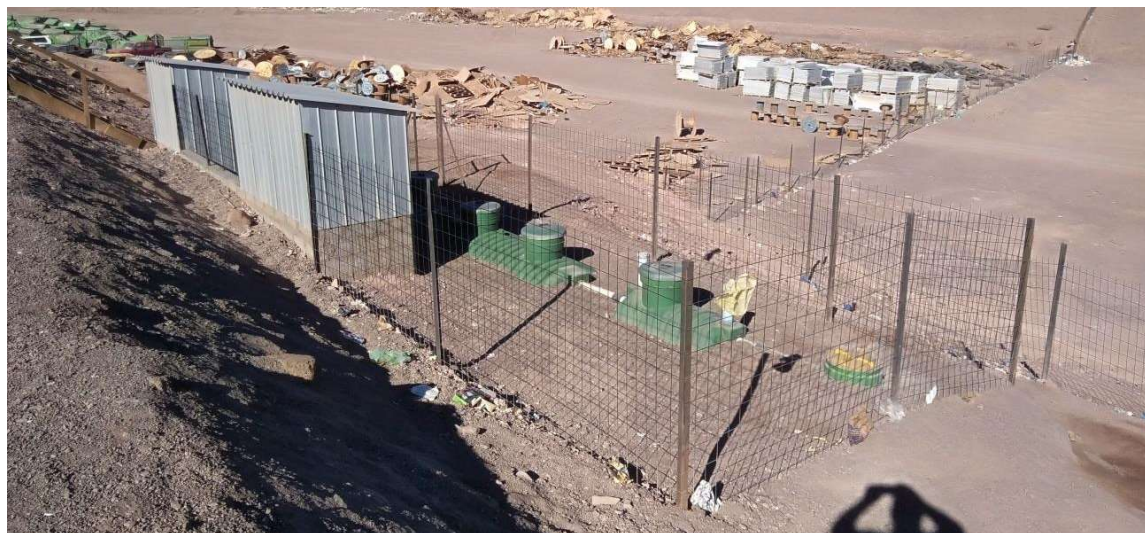
- Aguas servidas: El sistema particular de aguas servidas está funcionando como fosa estanca y no como fue autorizado originalmente con drenes de infiltración, sistema que además cuenta con resolución de funcionamiento sectorial otorgada por la SEREMI de Salud de Antofagasta mediante R.E. N° 0328/2015 (ID 7).

**Fotografía 8****Fecha:** 16 de abril de 2018**Coordenadas UTM Datum WGS84 Huso 19****Norte:** 7.555.549**Este:** 390.058**Descripción del medio de prueba:** Sistema de tratamiento de aguas servidas del relleno sanitario.
