## INFORME TÉCNICO DE EXAMEN DE INFORMACIÓN

### Programa de Cumplimiento

**DFZ-2018 -1999-XI-PC (CES BETECOI RNA 110190)**  
**DFZ-2018 -1653-XI-PC (CES GUAITECAS 2 RNA 110704)**  
**DFZ-2018 -1644-XI-PC (CES CAICURA RNA 102882)**  
**DFZ-2018 -1985-XI-PC (CES FRESIA SUR RNA 110377)**  
**DFZ-2018 -881-XI-EI (CES FRESIA WESTE RNA 110580)**  
**DFZ-2018 -1341-XI-PC (CES ISLA LALANCA RNA 110406)**

**Mayo de 2015**

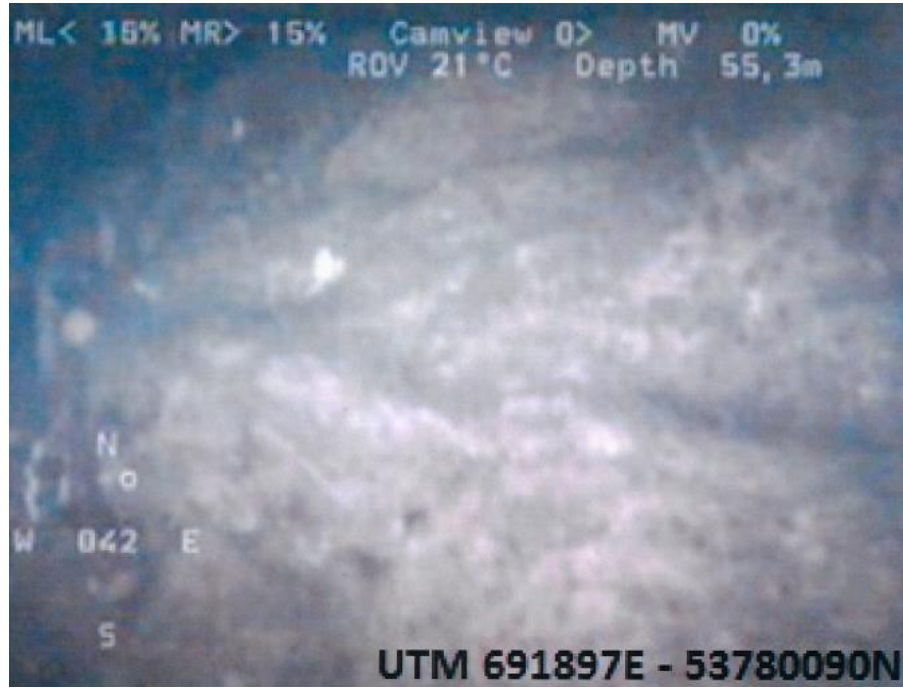
Imagen 5

**Descripción del medio de prueba:** Fotografía georreferenciada, donde el titular acredita el retiro de redes apozadas en el CES Caicura. Coordenadas verificadas en <http://seia.sea.gob.cl/busqueda/buscarProyectoAction.php?nombre=caicura>

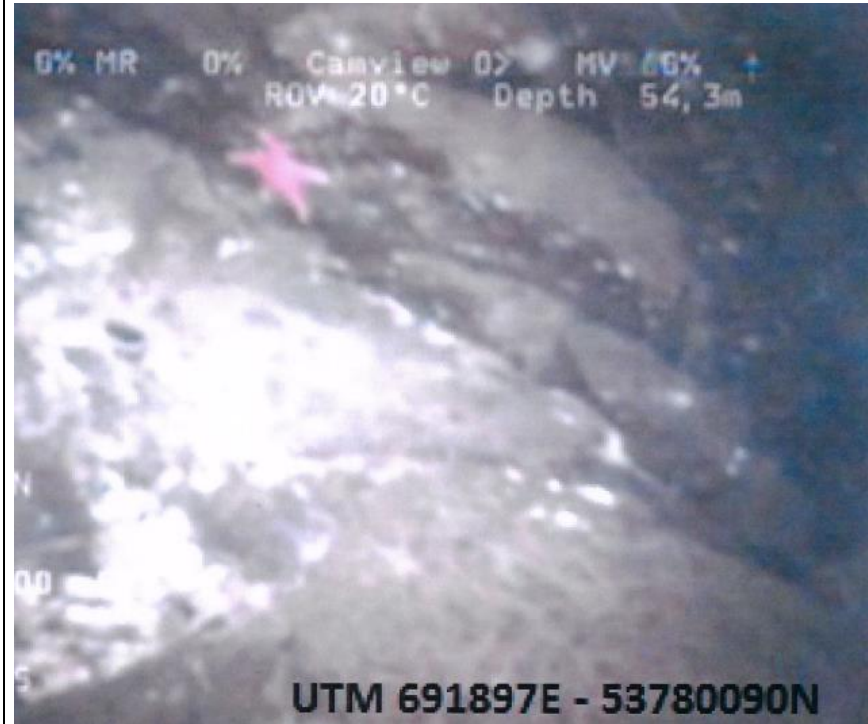
Imagen 6

**Descripción del medio de prueba:** Fotografía georreferenciada, donde el titular acredita el retiro de redes apozadas en el CES Caicura. Coordenadas verificadas en <http://seia.sea.gob.cl/busqueda/buscarProyectoAction.php?nombre=caicura>

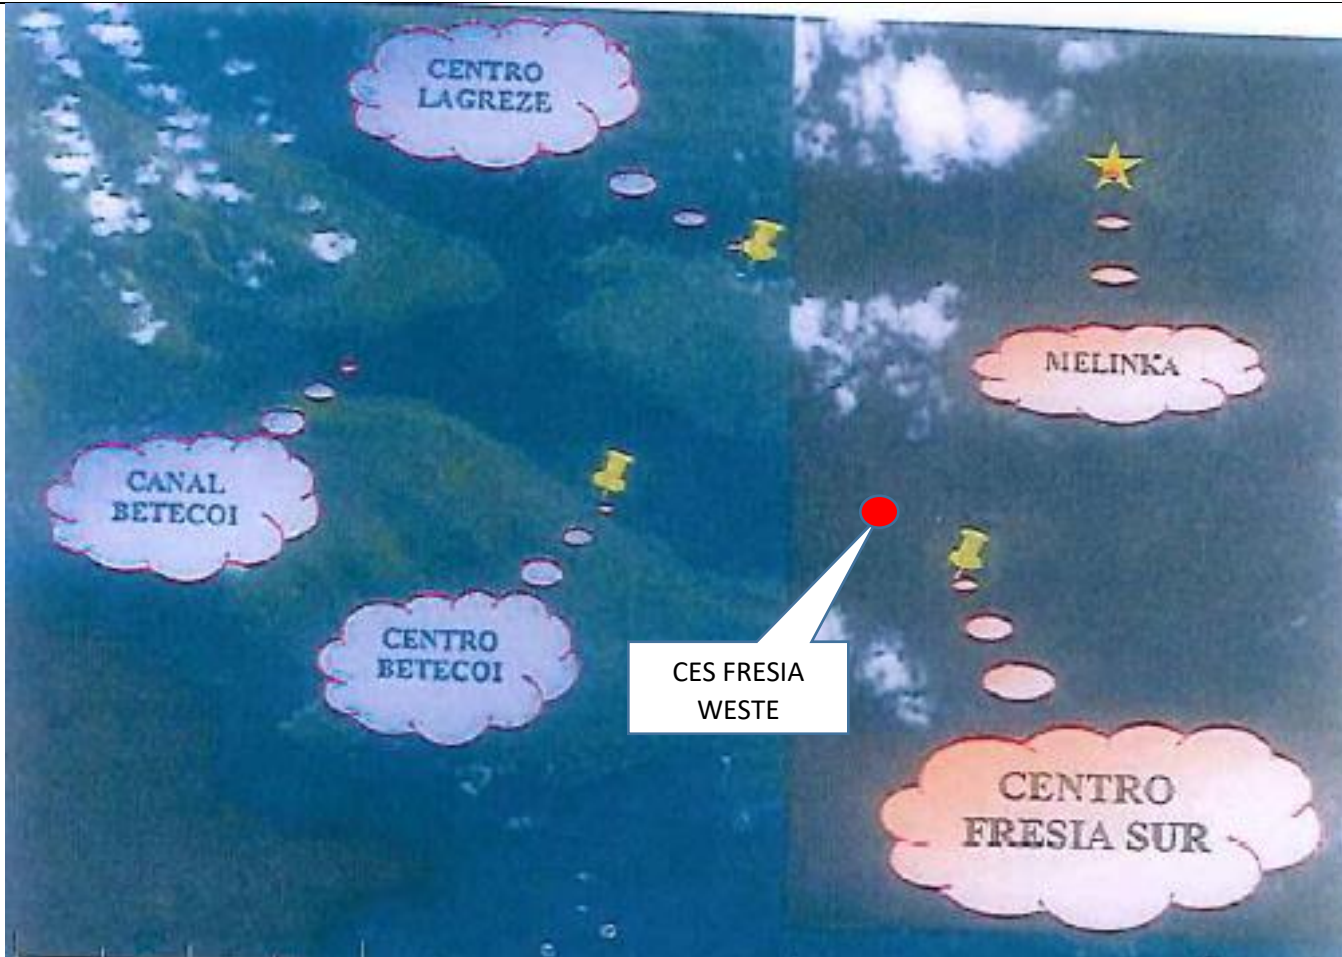
Imagen: 10

Croquis de cobertura geográfica del **Plan de Contingencia ante derrame de hidrocarburos CES Fresia Sur Artefacto Naval "S-36"** (Anexo 6), sólo se aprecia el CES Fresia Sur, sin embargo, el CES Fresia Weste, se encuentra aledaño al CES Fresia Sur, tanto así que el titular en carta enviada con fecha 01 de febrero de 2018 (Anexo 4), señala que ambos CES compartieron el uso de algunas estructuras.

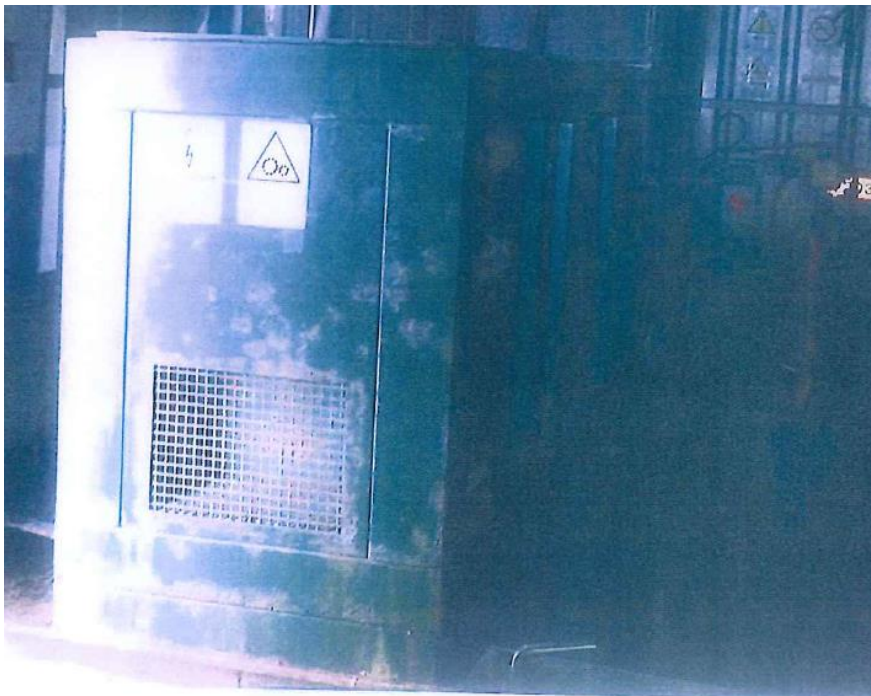
<b>Objetivo N°6</b>				
<b>Hechos, actos y omisiones que constituyen la infracción: El pontón cuenta con dos generadores los que no poseen aislación acústica.</b>				
<b>Normativa pertinente:</b> - <b>Resolución Exenta N° 656/2009, Considerando 3.9</b>				
<b>Descripción de los efectos producidos por la infracción: el titular en Programa de Cumplimiento señala "No se constatan efectos negativos por remediar"</b>				
<b>N°</b>	<b>Acción</b>	<b>Plazo de ejecución</b>	<b>Medios de verificación</b>	<b>Resultados de la Fiscalización</b>
1	E-6.-Implementación de mecanismos de aislación acústica.	Informa el titular (Anexo 10):  Con fecha 26 de julio de 2013, se implementaron mecanismos de aislación acústica y se reemplazaron los dos generadores del pontón por uno solo	a) Fotografía de gabinetes insonoros. (fotografía N°5) b) Costos de la aislación acústica: c) Factura N°267 emitida por Claudio Antonio Zúñiga Vera, con fecha 14 de noviembre de 2013 asociada a OST N°91958 de fecha 27 de agosto de 2013 por \$786.471; OST N°92821 de fecha 29 de agosto de 2013, por \$368.900. (fotografía N°6)	De la revisión documental (Anexo 6) se pudo constatar que el titular implementó mecanismos de aislación acústica.
