INFORME TÉCNICO DE FISCALIZACIÓN AMBIENTAL

CES HUILLINES 2 RNA 110228

DFZ-2018-873-XI-RCA-IA

Abril 2018

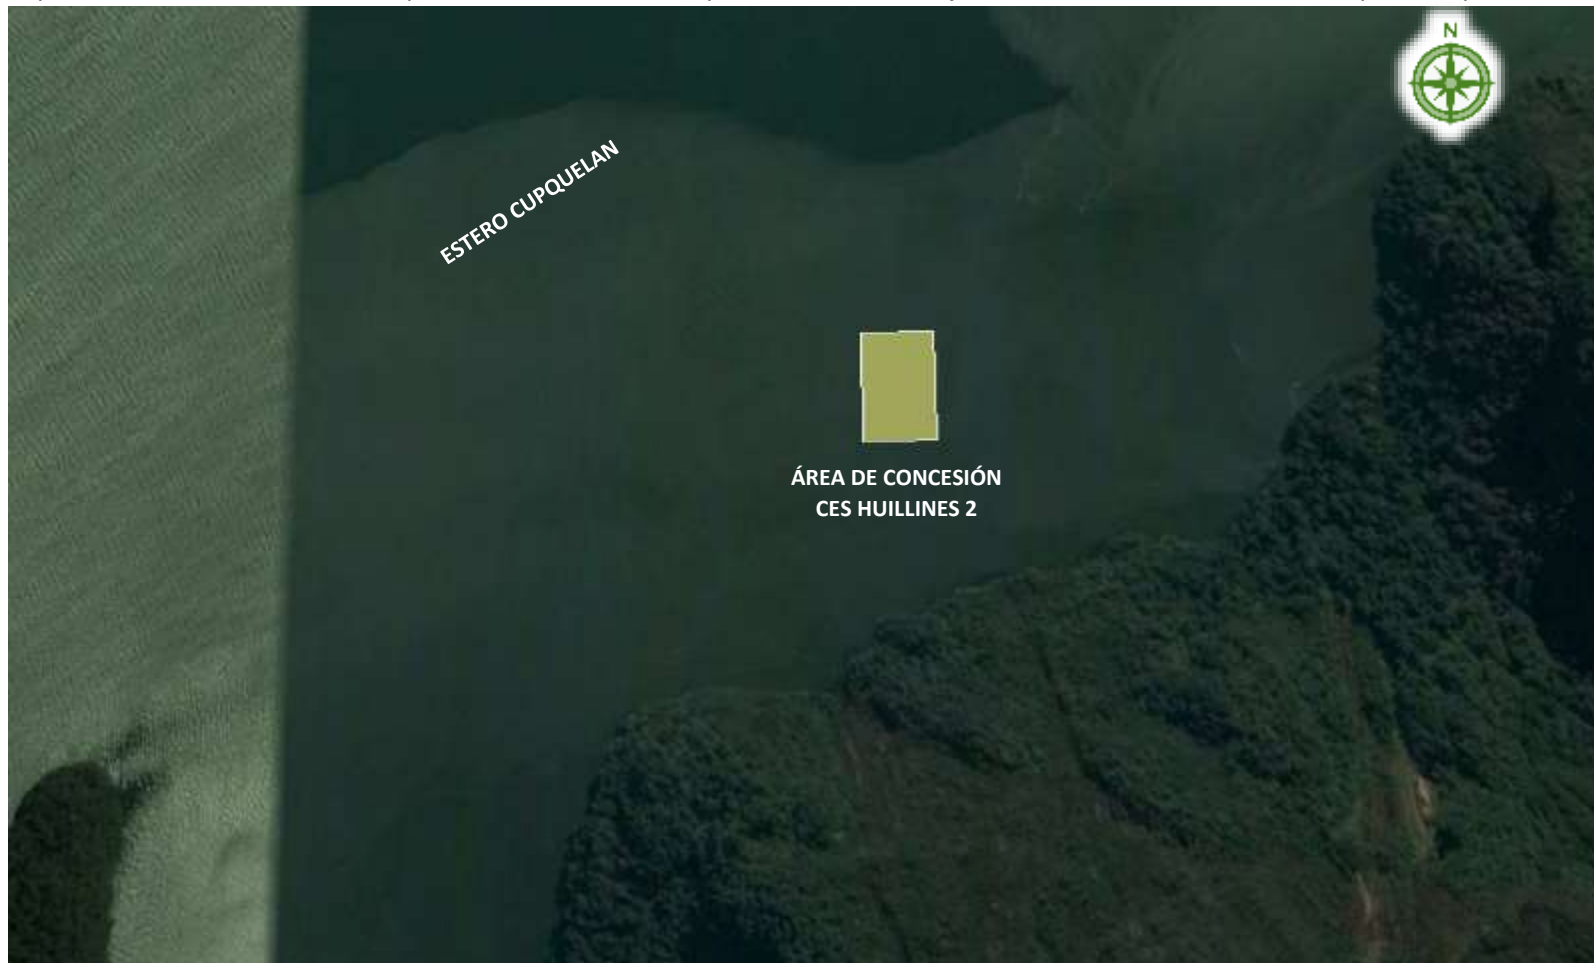
Figura 3. Layout del proyecto (Fuente: Elaboración propia en base a imagen BING).

En la presente imagen sólo se encuentra graficada el área de concesión, toda vez que en la visita de fiscalización se constató que el CES no se encontraba operativo y no existían estructuras como pontón de habitabilidad, plataforma de ensilaje u otras estructuras asociadas al proceso productivo.

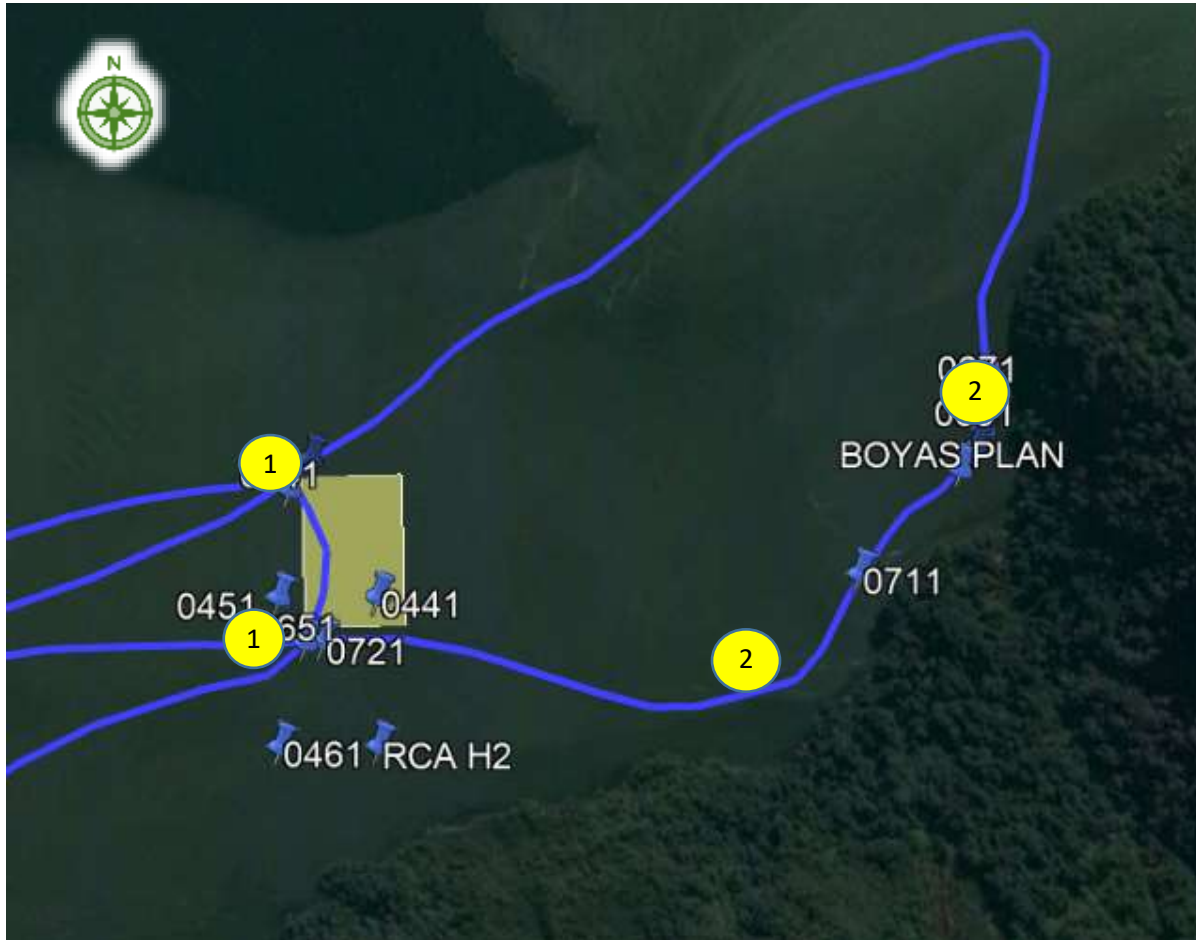
Figura 4. Esquema de recorrido

(Fuente: Elaboración propia en base a superposición de imagen Google Earth y track de navegación proporcionado por CONAF)

N° Estación	Nombre del sector	Descripción estación
1	Área de concesión	Se recorre área de concesión, no se aprecian estructuras asociadas a proceso productivo, el CES no esta operativo.
2	Borde costero	Playas y roqueríos aledaños al área de concesión.

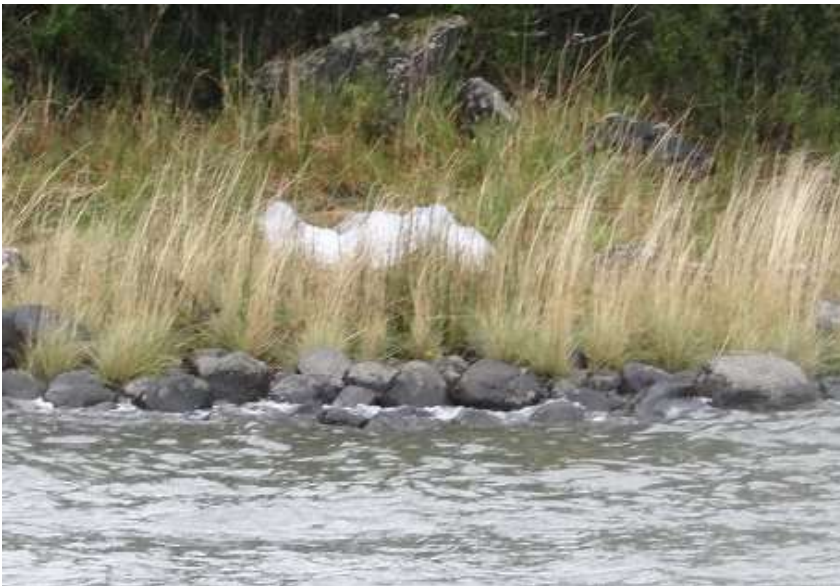
Fotografía 1

Descripción del medio de prueba: Plásticos dispuestos en borde costero aledaño al área de Concesión CES Huillines 2.

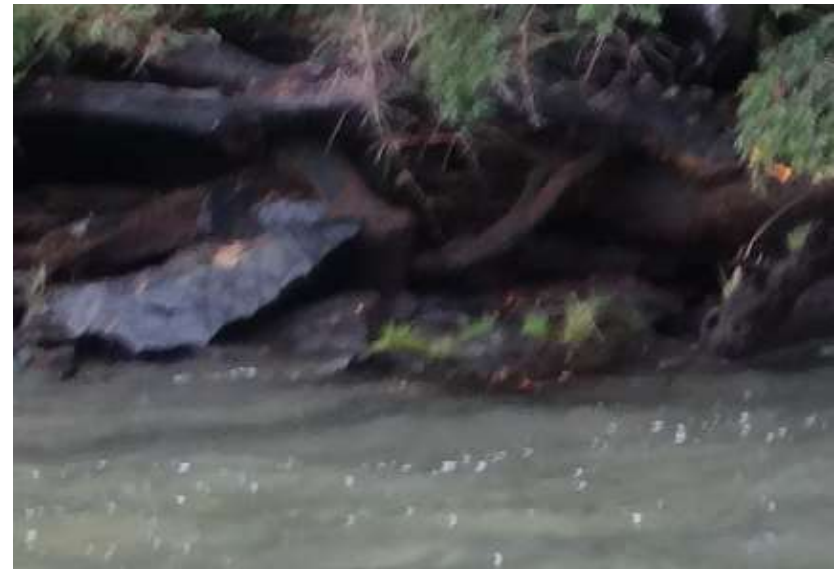
Fotografía 2.

Descripción del medio de prueba: Plásticos dispuestos en borde costero aledaño al área de Concesión CES Huillines 2.

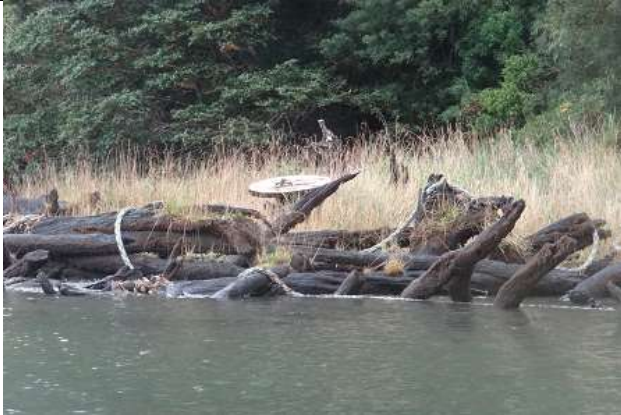
Fotografía 3.

Descripción del medio de prueba: Carrete de madera y cabo en borde costero aledaño al área de Concesión CES Huillines 2.

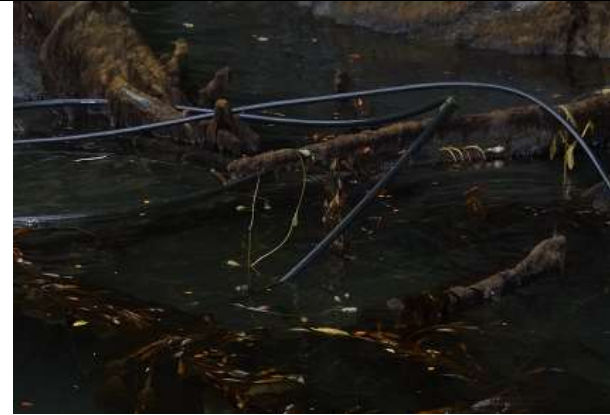
Fotografía 4

Descripción del medio de prueba: Plantas negras en borde costero aledaño al área de Concesión CES Huillines 2.

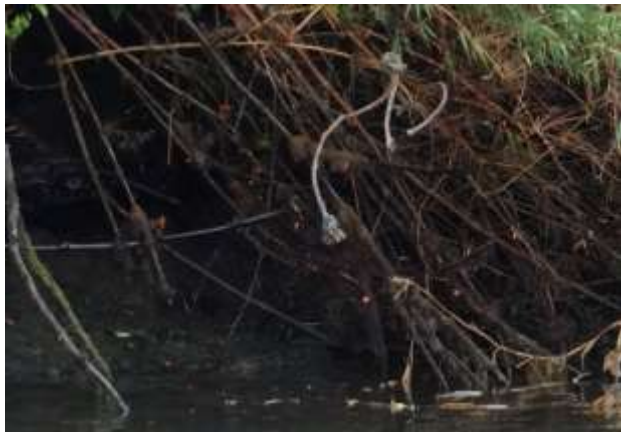
Fotografía 5.

Descripción del medio de prueba: Cabo amarrado a cañas ubicadas en borde costero aledaño al área de Concesión CES Huillines 2.

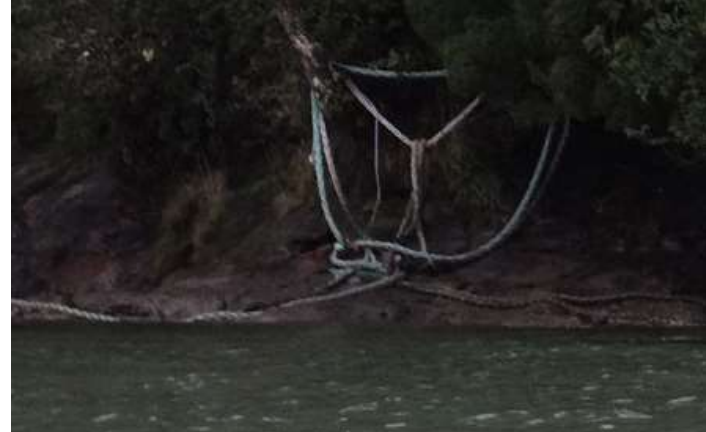
Fotografía 6.

Descripción del medio de prueba: Cabos amarrados a los arboles ubicados en borde costero aledaño al área de Concesión CES Huillines 2.

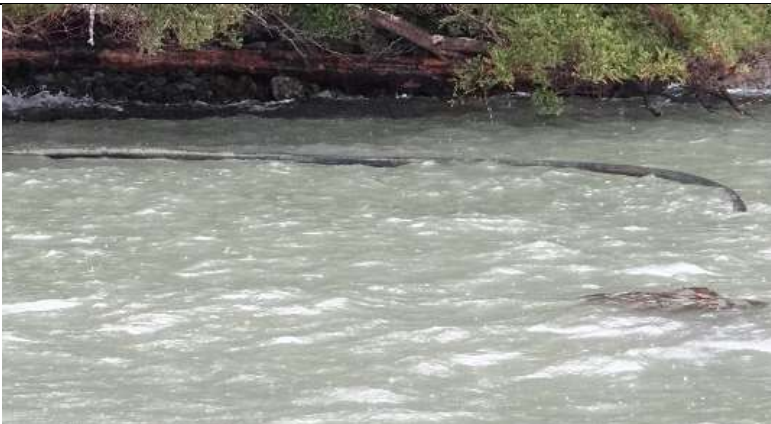
Fotografía 7

Descripción del medio de prueba: Planza negra dispuesta a la orilla del borde costero aledaño al área de Concesión CES Huillines 2.

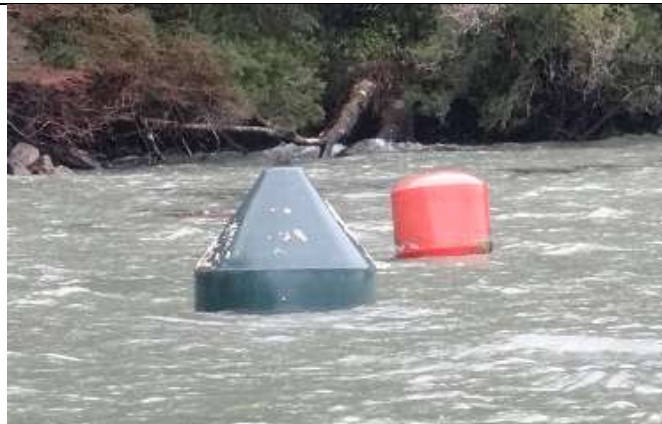
Fotografía 8

Descripción del medio de prueba: Boyas de fondeo ubicadas a la orilla del borde costero aledaño al área de Concesión CES Huillines 2.

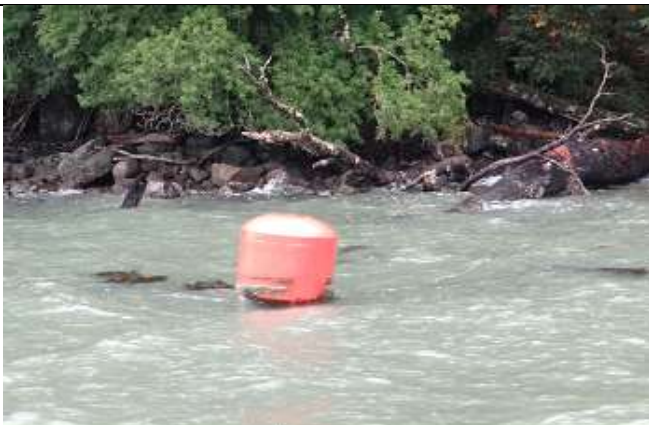
Fotografía 9.

Descripción del medio de prueba: Boya de fondeo ubicada a la orilla del borde costero aledaño al área de Concesión CES Huillines 2.

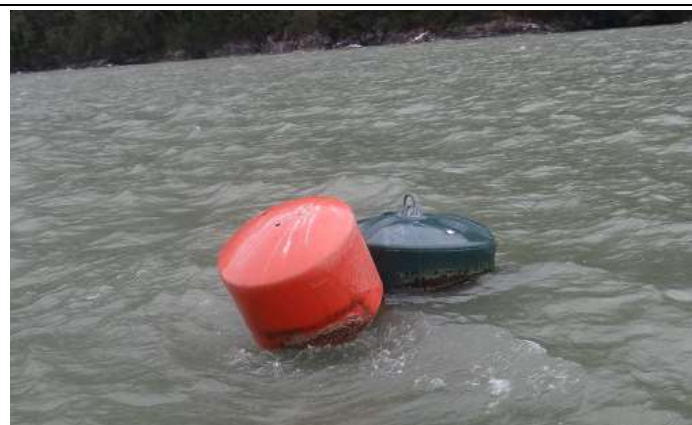
Fotografía 10

Descripción del medio de prueba: Boyas de fondeo ubicadas a la orilla del borde costero aledaño al área de Concesión CES Huillines 2.
