**INFORME TÉCNICO DE FISCALIZACIÓN AMBIENTAL**

**AGROSUPER- COYA**

**DFZ-2018-781-VI-RCA-IA**

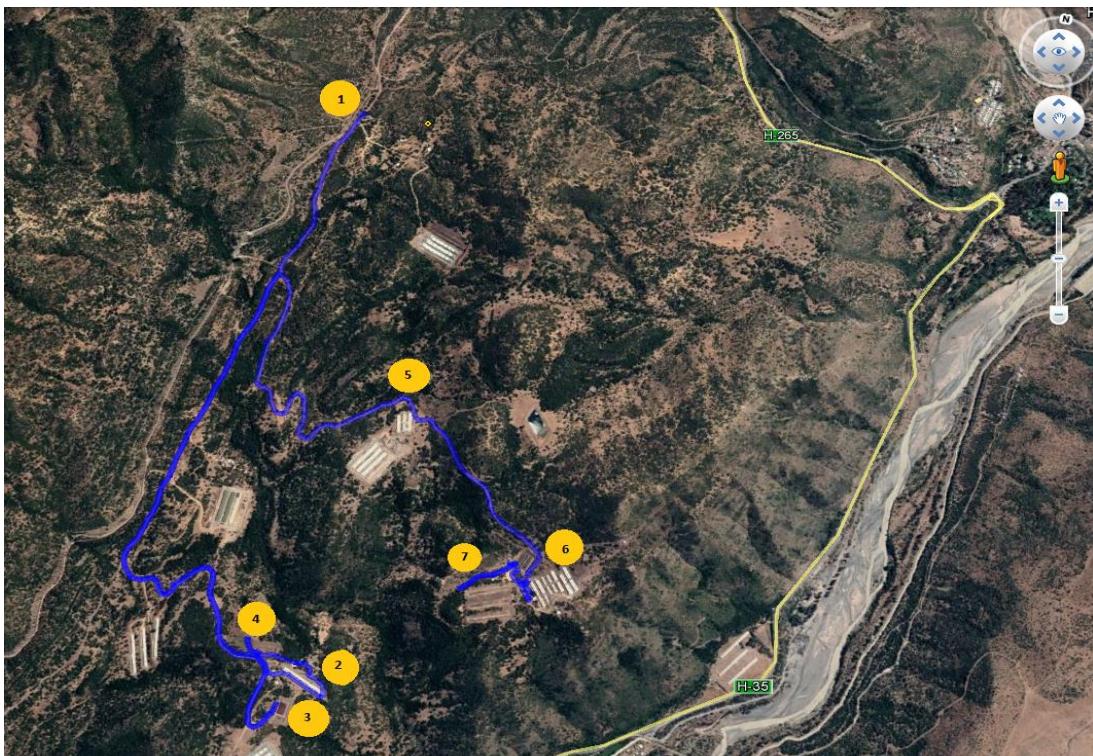
**Figura 3. Esquema recorrido** (Fuente: Google earth, 2018).

Nº de estación	Nombre del sector	Descripción estación
1	Oficinas.	Sector donde se encuentran las oficinas administrativas de Agrosuper Coya.
2	Planta Tratamiento Riles y plantel reproductor cerdos, sector Coya 1	Sector de Planta de tratamiento de purines (Lombrifiltro), y plantel reproductor de cerdos, Sector Coya 1.
3	Laguna de almacenamiento de efluente tratado., sector Coya 1	Laguna de almacenamiento efluente tratado, sector Coya 1
4	Zona de riego efluente tratado, sector Coya 1	Sector donde se realiza el riego de efluente tratado, del sector Coya 1.
5	Plantel de Testaje	Sector donde se encuentra Plantel de cerdo etapa Testaje.
6	Planta Tratamiento de Riles, sector Coya 2- Testaje y plantel reproductor cerdos, sector Coya 2	Sector donde se ubica la Planta de tratamiento de purines (Lombrifiltro), proveniente de Testaje y - plantel Coya 2, además, de plantel reproductor de cerdo, sector Coya 2.

7	Zona de Riego Testaje y Coya 2	Sector donde se realiza el riego de efluente tratado proveniente del Lombrifiltro Testaje - Coya 2.

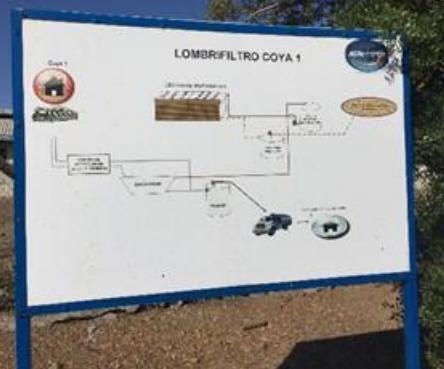
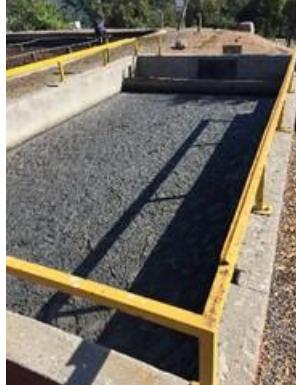
<b>Fotografía 1.</b>	<b>Fecha:</b> 27-02-2018
<b>Descripción Medio de Prueba:</b> Fotografía muestra la Esquema de Sistema tratamiento de Riles (purines), Sector Coya 1		<b>Descripción Medio de Prueba:</b> Fotografía muestra decantador, sector Coya 1.

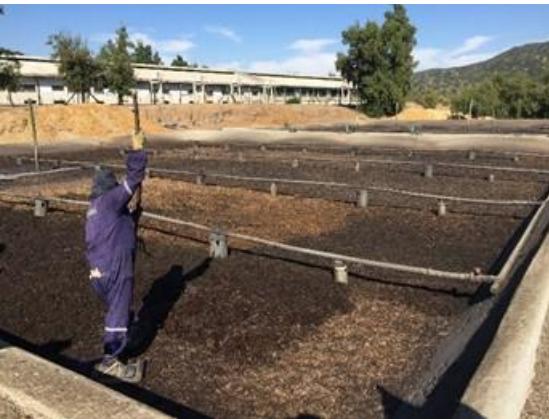
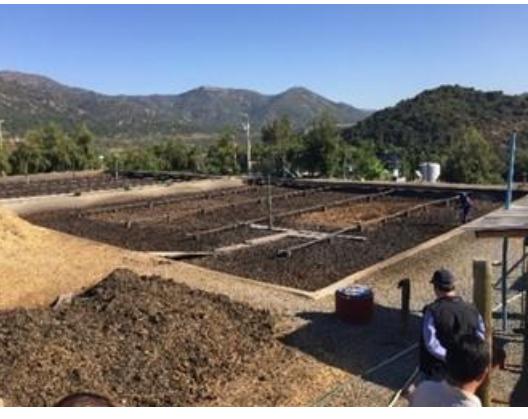
<b>Fotografía 3.</b>	<b>Fecha:</b> 27-02-2018
<b>Descripción Medio de Prueba:</b> Fotografía muestra módulo de lombrifiltro sector Coya 1.		<b>Fotografía 4.</b>	<b>Fecha:</b> 27-02-2018
<b>Descripción Medio de Prueba:</b> Fotografía muestra módulo de lombrifiltro, que cuenta con 2 canchas, sector Coya 1.		21

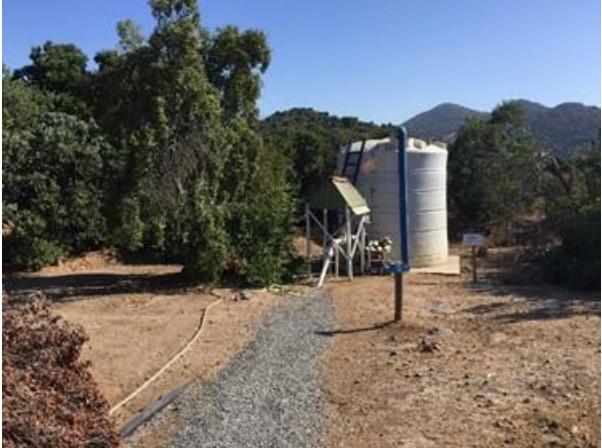
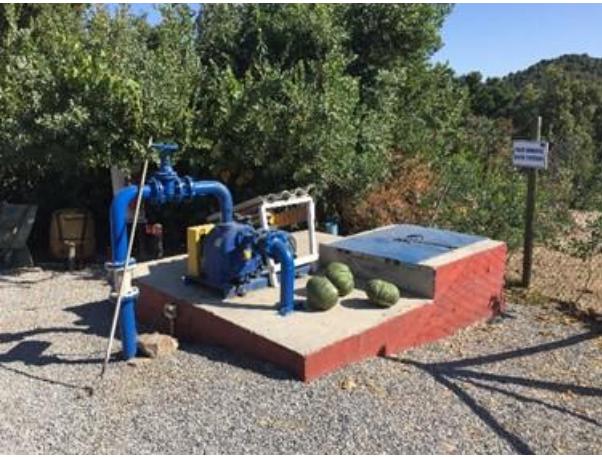
<b>Fotografía 5.</b>	<b>Fecha:</b> 27-02-2018	<b>Fotografía 6.</b>	<b>Fecha:</b> 27-02-2018
<b>Descripción Medio de Prueba:</b> Fotografía muestra estanque clarificador, sector Coya 1.		<b>Descripción Medio de Prueba:</b> Fotografía muestra pozo de bombeo agua tratada (planta elevadora), sector Coya 1.

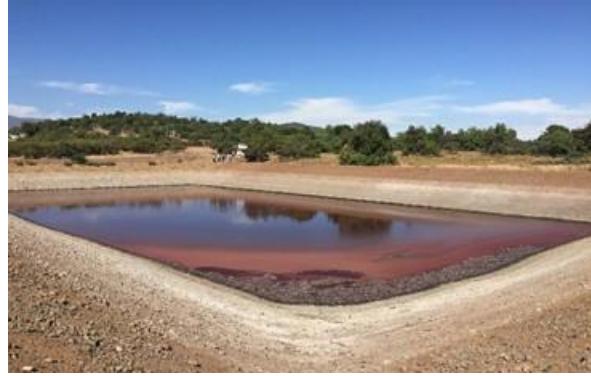
<b>Fotografía 5.</b>	<b>Fecha:</b> 27-02-2018		
<b>Descripción Medio de Prueba:</b> Fotografía muestra laguna de acumulación estacional de efluente tratado, sector Coya 1.

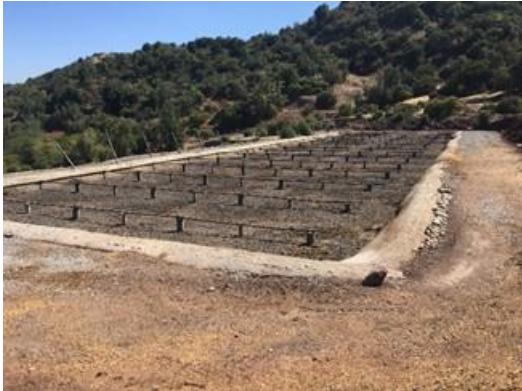
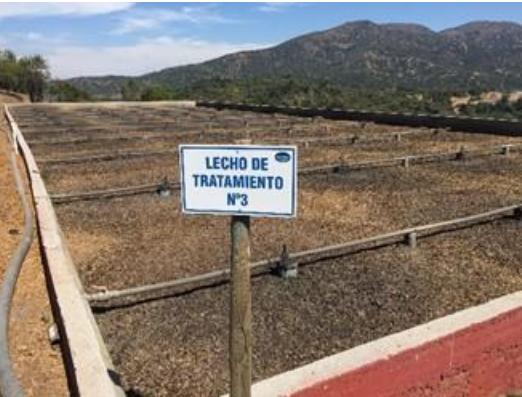
<b>Fotografía 6.</b>	<b>Fecha:</b> 27-02-2018	<b>Fotografía 7.</b>	<b>Fecha:</b> 27-02-2018
<b>Descripción Medio de Prueba:</b> Fotografía muestra módulo de lombrifiltro, Lecho de tratamiento N°2, sector Coya 2- Testaje.		<b>Descripción Medio de Prueba:</b> Fotografía muestra módulo de lombrifiltro, Lecho de tratamiento N°3, sector Coya 2- Testaje.

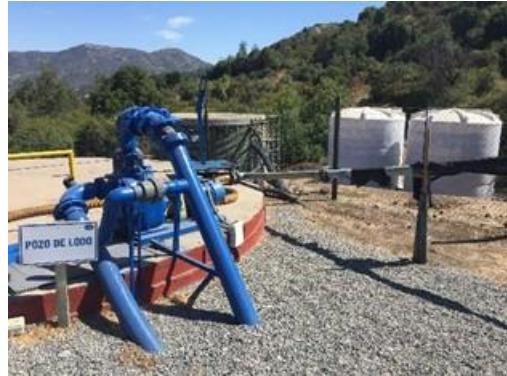
<b>Fotografía 8.</b>	<b>Fecha:</b> 27-02-2018	<b>Descripción Medio de Prueba:</b> Fotografía muestra pozo de lodo. (estanque acumulación de lodos), sector Coya 2- Testaje.

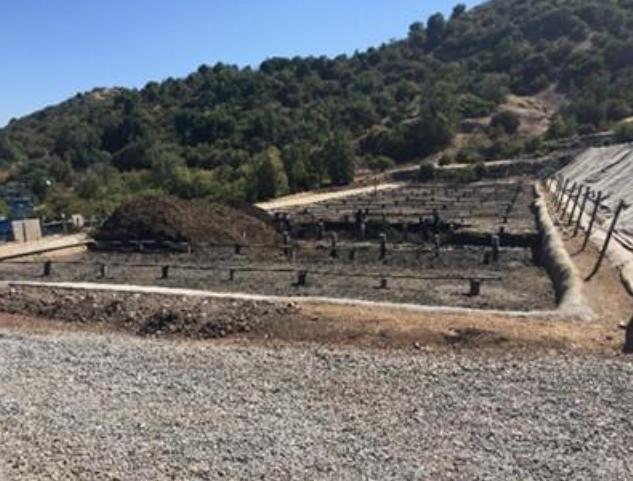
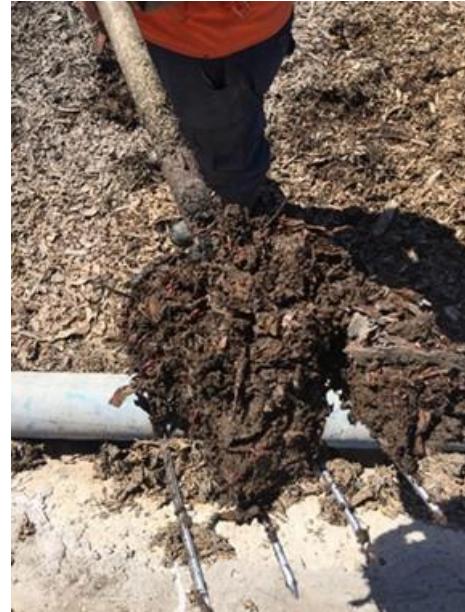
<b>Fotografía 9.</b>	<b>Fecha:</b> 27-02-2018	<b>Fotografía 10.</b>	<b>Fecha:</b> 27-02-2018
<b>Descripción Medio de Prueba:</b> Fotografía muestra acopio de viruta en desuso, al costado de lecho de tratamiento N° 1, módulo Lombrifiltro, sector Coya 2- Testaje.		<b>Descripción Medio de Prueba:</b> Fotografía muestra viruta en desuso + lombrices, enviadas a terceros, como mejorador de suelo.

- a. En relación a la planilla de registros de despacho de viruta usada, correspondiente a los meses de septiembre y octubre de 2017, se puede indicar que, se envió un total de 626 m<sup>3</sup> de viruta usada, como mejorador de suelo a la parcela de Sr Juan Pablo Subercaseaux, ubicada en la comuna de Codegua.
- b. Cada envío de viruta usada, fue respaldada con su respectiva guía de despacho, indicando; tipo de material, volumen (m<sup>3</sup>), destino, patente camión, fecha de envío.
- c. De acuerdo a los señalado por el titular, no hubo despacho de viruta en desuso para los meses de noviembre, diciembre de 2017 y enero y febrero de 2018.

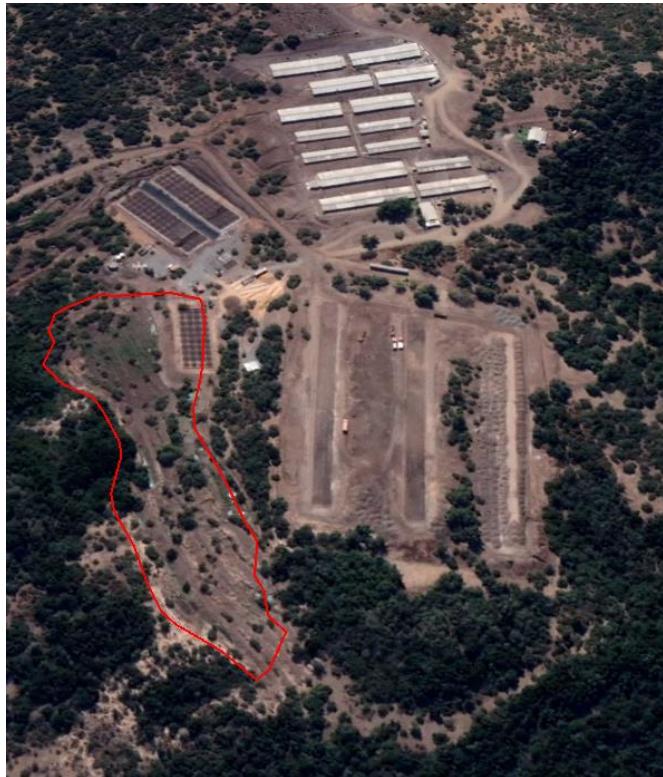
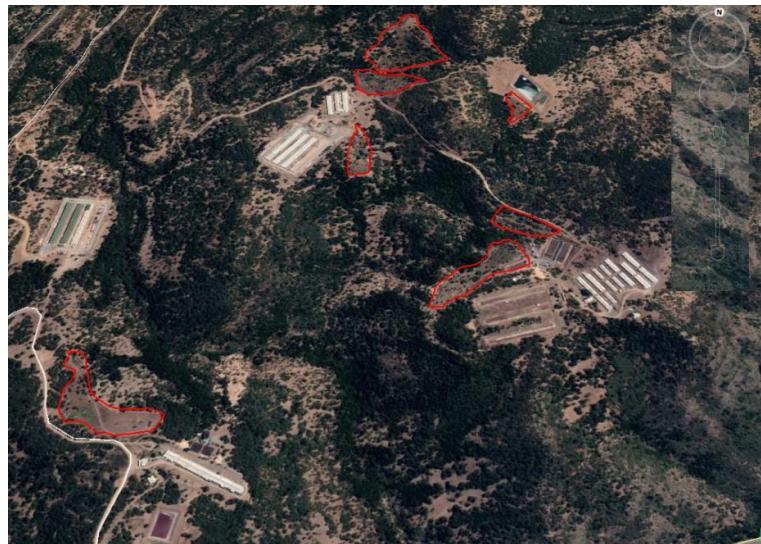
- “*Pese a ser zonas de riego consignadas en el PAP, al momento de la fiscalización se pudo constatar que en al menos 3 sectores de los potreros inspeccionados se encontraban con apozamiento de purines, no presentando infiltración adecuada. Así mismo, los contrafosos de potreros inspeccionados también presentaban apozamiento de purín*”

<b>Imagen 1.</b>	<b>Fecha:</b> 27-02-2018		<b>Imagen 2.</b>	<b>Fecha:</b> 27-02-2018
<b>Coordenadas DATUM WGS84 HUSO 19</b>	<b>Coordenada Norte:</b> <b>6211092</b>	<b>Coordenada Este:</b> <b>356467</b>	<b>Descripción Medio de Prueba:</b> Fotografía muestra, 7 potreros destinados a riego con purín de familia de planteles Coya, presentados en PAP ante el SAG. (Imagen 2, proporcionada por SAG)	
<b>Descripción Medio de Prueba:</b> Imagen muestra área de Riego del Plan de aplicación de Purines (PAP), revisado durante la visita de inspección ambiental, sector Coya 2 (Imagen 1. Proporcionada por SAG)

- a. Respecto al contrafoso constatado con purín tratado en su interior, el titular subsanó la medida realizando la limpieza de este, el día 3 de marzo de 2018, de acuerdo lo señalado en registro fotográfico que adjuntó.

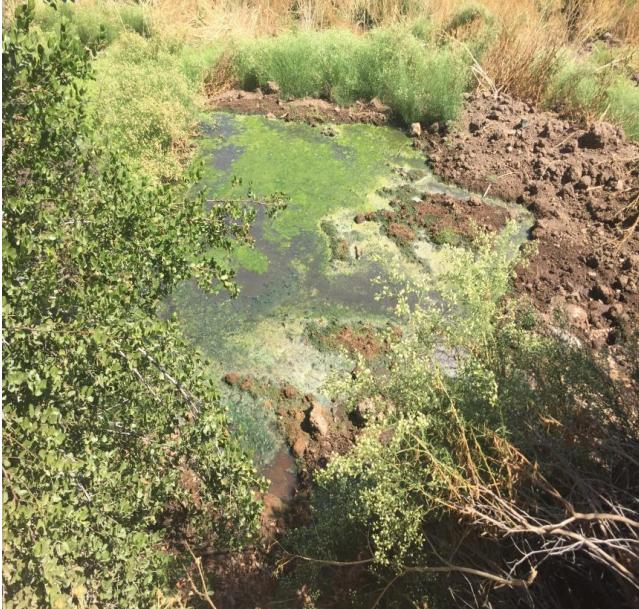
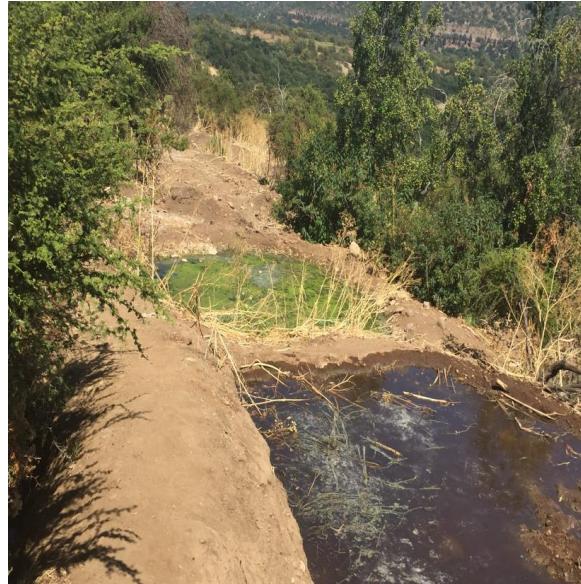
<b>Fotografía 11.</b>	<b>Fecha:</b> 25-01-2018		<b>Fotografía 12.</b>	<b>Fecha:</b> 25-01-2018	
Coordenadas DATUM WGS84 HUSO 19	Coordinada Norte: 6211037	Coordinada Este: 356411	Coordenadas DATUM WGS84 HUSO 19	Coordinada Norte: 6211002	Coordinada Este: 356370
<b>Descripción Medio de Prueba:</b> Fotografía muestra Detalle de área de riego del PAP, Terraza inundada de purines del sector inspeccionado. (Imagen 2, proporcionada por SAG)			<b>Descripción Medio de Prueba:</b> Fotografía muestra Detalle de área de riego del PAP, Otra terraza inundada de purines del sector inspeccionado. (Imagen 3, proporcionada por SAG)
