INFORME TÉCNICO DE FISCALIZACIÓN AMBIENTAL

Programa de Cumplimiento

QUITRALCO 1 RNA: 110144 – BUTÁN 3 RNA: 110366 – PISCICULTURA FIORDO AYSÉN – CENTRO DE COSECHA ACUINOVA

DFZ-2018-1172-XI-PC-MA

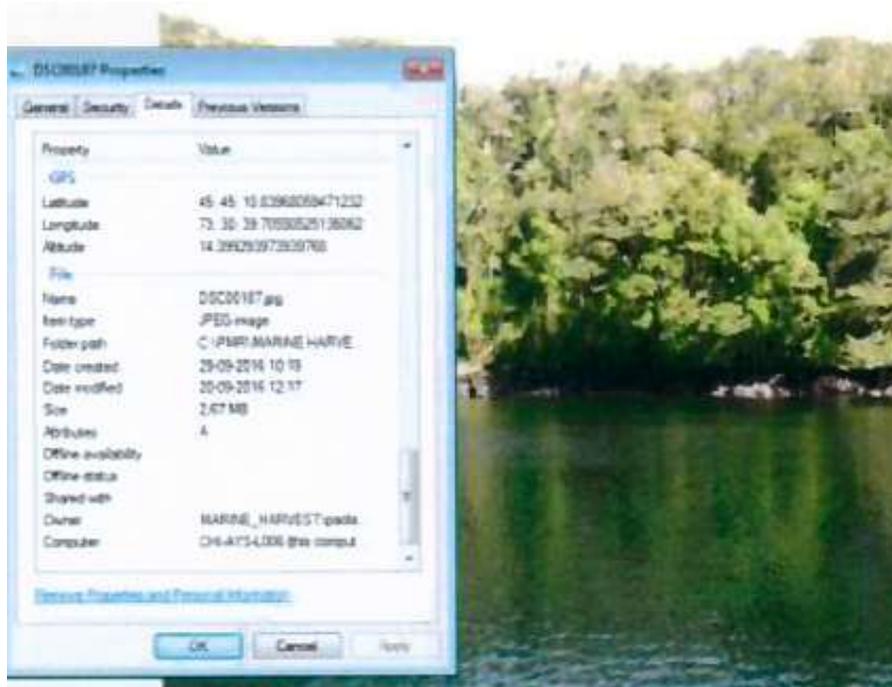
Fotografía 1

Fotografía georreferenciada del área del CES Quitralco 1, mostrando la superficie del sector, no es factible verificar con este medio probatorio la existencia o no de redes apozadas

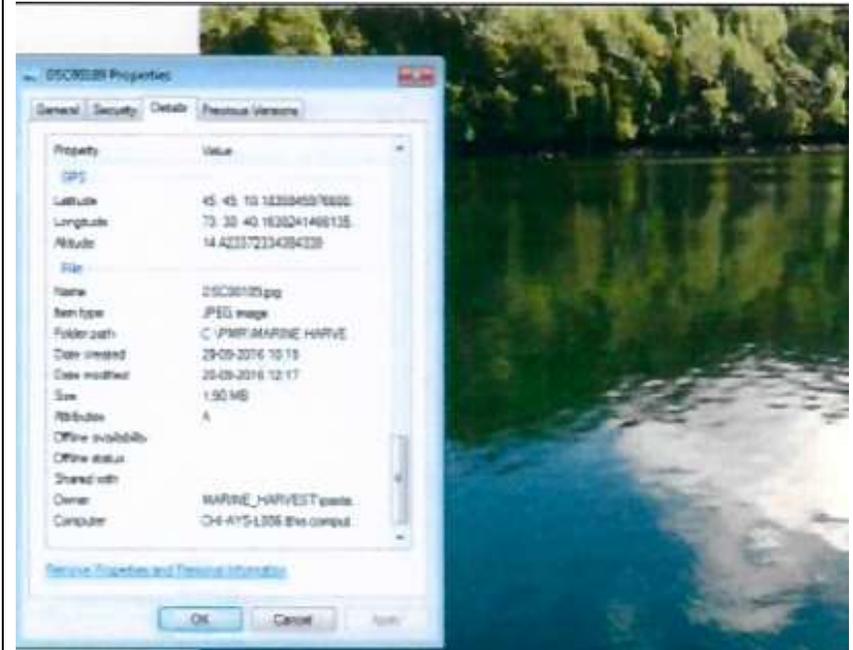
Fotografía 2

Fotografía georreferenciada del área del CES Quitralco 1, mostrando la superficie del sector, no es factible verificar con este medio probatorio la existencia o no de redes apozadas

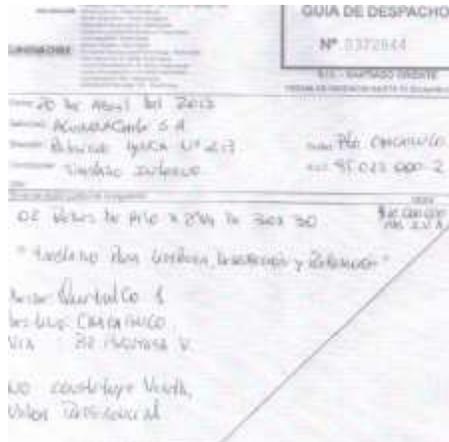
Fotografía 3

Descripción del medio de prueba: Guías de despacho N°372644, que acredita el retiro de redes del CES Quitralco 1 con fecha 20.04.2013.

Descripción del medio de prueba: Guía de despacho N°372907, que acredita el retiro de redes del CES Quitralco 1 y 2 con fecha 22.04.2013.

N°	Acción	Plazo de ejecución	Medios de verificación	Resultados de la Fiscalización
2	Destino de redes a lugar autorizado para su limpieza y desinfección	Informa el titular (Anexo 2): 24 de abril de 2013	Copias de las guías de despacho que acreditan el traslado de redes desde el centro al taller de redes, facturas y guías de despacho que respaldan trabajo de desinfección de las lonas y del equipo de traslado de redes.	<p>De la revisión de antecedentes presentados por el titular con fecha 11 de febrero de 2015, PdC Refundido, Coordinado y Sistematizado (Anexo 2), se verifica que adjunta Guías de despacho de la empresa Acuinova Chile S.A. N°372644 de fecha 30 de abril de 2013 (Fotografía N°3), correspondiente al traslado de dos redes desde el CES Quitralco 1 a Pto. Chacabuco y N°372907 de fecha 22 de abril de 2013 (Fotografía N°4), correspondiente al traslado de cuatro redes desde el CES Quitralco 1 y 2 a Taller de redes. Además, adjunta Factura N°4263 de fecha 02 de mayo de 2013 (Fotografía N°5), Taller Vargas y Vargas Ltda., correspondiente al lavado de lona de 14mx5m y rampla 2,5mx12,5m, Guía de despacho de Vargas y Vargas Ltda. N°10493 de fechas 25 de abril de 2013, por traslado de Lona de rampla y rampla del CES Quitralco 1 y Certificado de desinfección N°4090 de fecha 26 de abril de 2013 (Fotografía N°6), cuya escritura no es completamente legible, pero esta asociada a los elementos de la Guía N°10493. El Titular además adjunta RCA N° 530/2009 del Taller Vargas y Vargas Ltda.</p> <p>Teniendo a la vista y analizados los documentos anteriormente descritos, no es factible acreditar que las redes retiradas del CES Quitralco 1, fueron lavadas, desinfectadas y reparadas en el taller de redes Vargas y Vargas de la comuna de Aysén, toda vez que, en ninguno de los documentos señalados, queda claramente consignando que tanto los traslados, como lavado y desinfección corresponde a redes del CES Quitralco 1.</p> <p>El titular no pudo comprobar que las redes retiradas desde el CES fueran destinadas a un lugar autorizado para su limpieza y desinfección.</p>

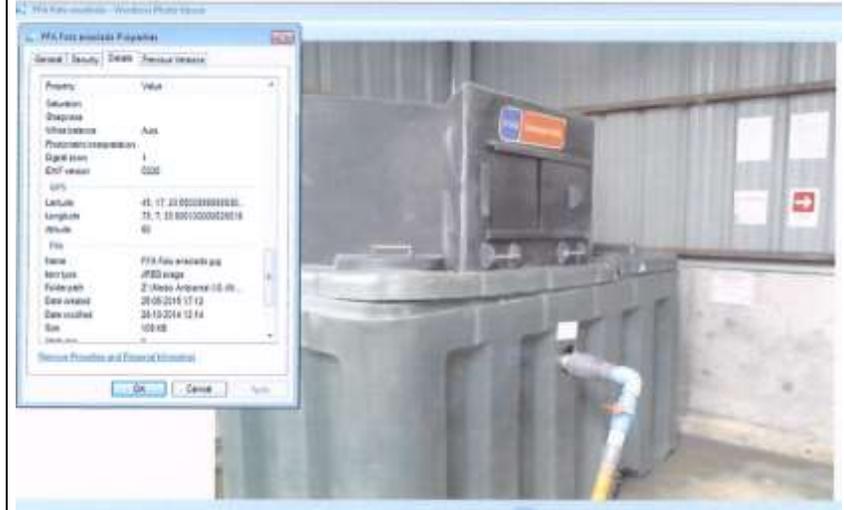
Fotografía 10

Descripción del medio de prueba: fotografía georreferenciada del pretil instalado.

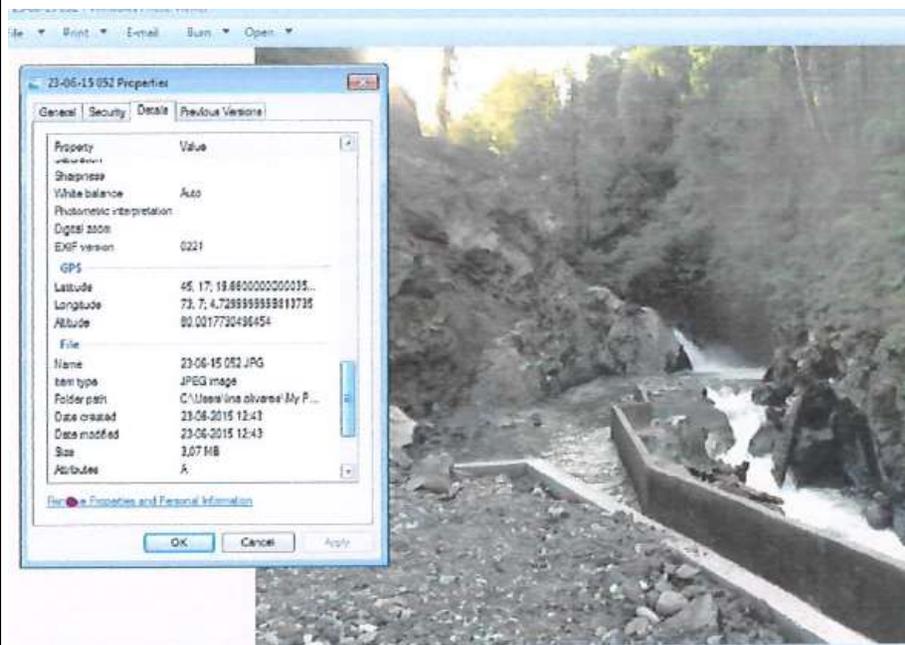
Fotografía 11

Descripción del medio de prueba: Fotografía de la obra de captación de agua dulce sin residuos a la vista. Fotografía se adjunta en informe de cumplimiento presentado mediante carta a la SMA con fecha 23 de junio de 2015 (Anexo 4)

N°	Acción	Plazo de ejecución	Medios de verificación	Resultados de la Fiscalización
2	Realizar limpieza del área de los alrededores de la captación de agua dulce, removiendo residuos generados durante la construcción.	<p>Informa el titular (Anexo 2):</p> <p>15 días contados desde la aprobación del programa de cumplimiento</p>	Informe Fotográfico georreferenciado del área de la captación de agua dulce libre de residuos sólidos correspondientes a la etapa de construcción y guía de despacho u otro documento que acredite el traslado de los residuos al lugar de disposición final, los que serán remitidos a la SMA en el plazo de 5 días hábiles, contado desde la ejecución de la acción de cumplimiento	<p>A través, de carta de fecha 23 de junio de 2015 (Anexo N°4) la titular adjunta anexo fotográfico georreferenciado del área de la captación de agua dulce, donde ésta se aprecia libre de residuos (Fotografías N°11 y N°12).</p> <p>Mediante carta de fecha 31 de enero de 2017 el titular ingresó a la SMA el INFORME FINAL (Anexo 8), donde adjunta Guías de despacho Acuinova Chile S.A. y Marine Harvest Chile S.A., más certificados de recepción de residuos industriales asimilables a domiciliarios de las siguientes empresas; Vertedero de Puerto Aysén, Relleno Sanitario Resco Coyhaique y Reciclajes Martino, acreditando el retiro y posterior disposición en sitios autorizados de los residuos generados por empresa Marine Harvest S.A.</p> <p>El titular realizó limpieza del área de los alrededores de la captación de agua dulce, removiendo residuos generados durante la construcción.</p>

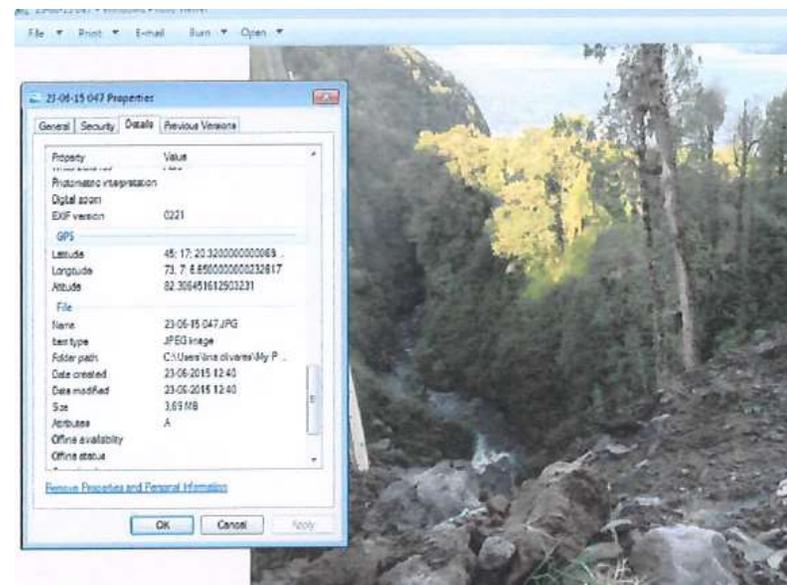
Fotografía 12

Descripción del medio de prueba: Fotografía de la obra de captación de agua dulce sin residuos a la vista. Fotografía se adjunta en informe de cumplimiento presentado mediante carta a la SMA con fecha 23 de junio de 2015 (Anexo 4)

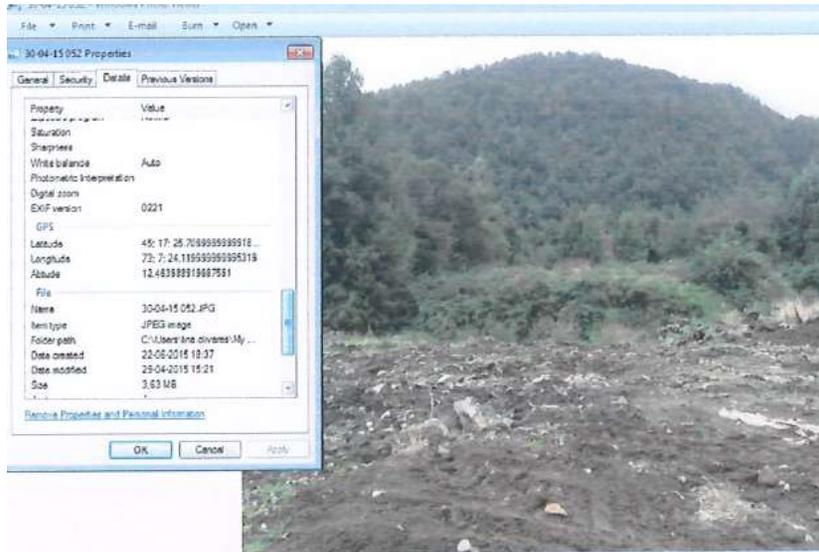
Fotografía 13

Descripción del medio de prueba: Fotografía de la zona del costado Sur -Oeste de las instalaciones, donde existían residuos. Fotografía se adjunta en informe de cumplimiento presentado mediante carta a la SMA con fecha 23 de junio de 2015 (Anexo 4)

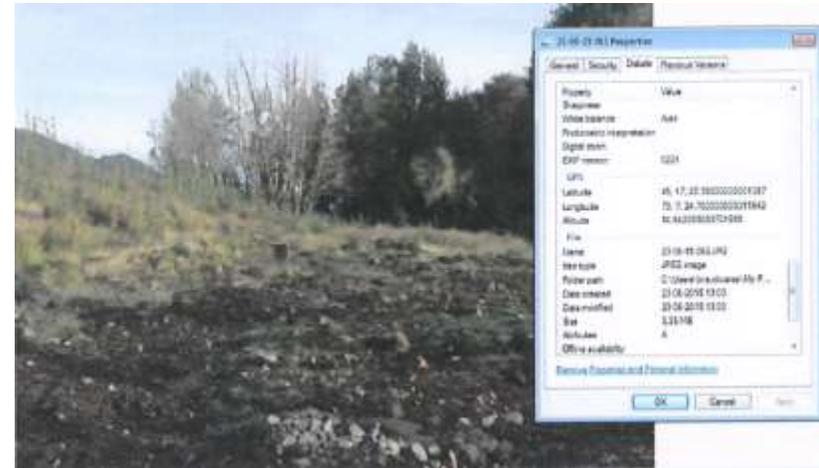
Fotografía 14

Descripción del medio de prueba: Fotografía de la zona del costado Sur -Oeste de las instalaciones, donde existían residuos. Fotografía se adjunta en informe de cumplimiento presentado mediante carta a la SMA con fecha 23 de junio de 2015 (Anexo 4)

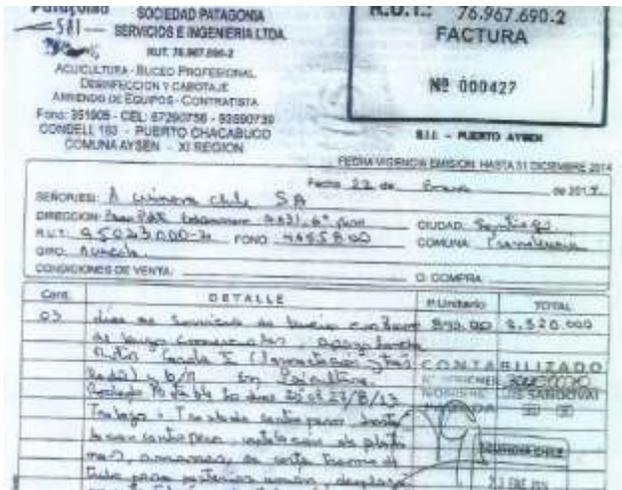
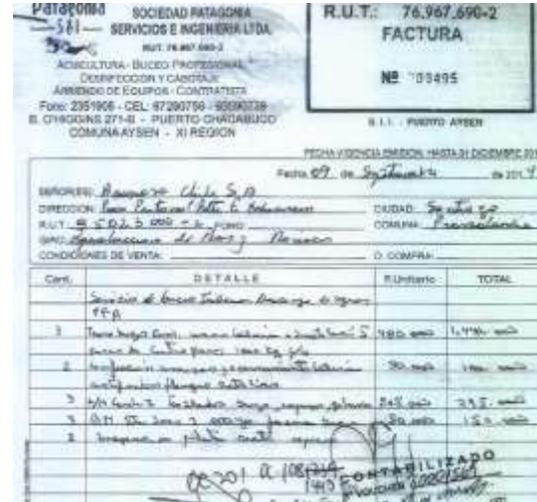
Fotografía 17

Descarga superficial dentro de la zona de protección litoral, a causa de una rotura en uno de los ductos del emisario.

Descripción del medio de prueba: Factura N°427/22.01.2014, que acredita trabajos de reparación de ducto del emisario por empresa Patagonia S&I

Descripción del medio de prueba: Factura N°495/09.09.2014, que acredita trabajos de reparación de ducto del emisario por empresa Patagonia S&I

N°	Acción	Plazo de ejecución	Medios de verificación	Resultados de la Fiscalización
5	Reparación del ducto del emisario	<p>Informa el titular (Anexo 2):</p> <p>120 días, contados desde la aprobación del Plan de Cumplimiento</p>	<p>Informe consolidado que acredite el término de las obras de reparación y video georreferenciado que de cuenta que el emisario se encuentra reparado y sin filtraciones, en toda su longitud, que serán remitidos a la SMA en el plazo de 5 días hábiles contado desde la ejecución de la acción de cumplimiento</p>	<p>Si bien es cierto la acción comprometida correspondía a la reparación del ducto del emisario y se cuenta con informe de reparaciones efectuadas por empresa Servicios Submarinos Buzoatton el año 2013 (Anexo 5) (Fotografía N°23) y con las facturas de los trabajos realizados con fecha 22 de enero (Anexo 5) (Fotografía N°17) y 09 de septiembre de 2014 (Anexo 5) (Fotografía N°18) que lo acreditan, con posterioridad a dichas reparaciones y en inspecciones submarinas sucesivas (Anexo 5) (Fotografías N°19 y N°20), se detectaron roturas y filtraciones del mismo emisario, lo que llevo al titular a efectuar un estudio técnico en base al cual se tomó la decisión de cambiar el ducto del emisario de ubicación e instalar nuevos sistemas de fondeo y sujeción, para evitar futuras rupturas y/o filtraciones, toda vez que, la ubicación actual sobre un lecho marino sinuoso, ha favorecido esta situación (fotografías N°21 y N°22 acreditan algunos de los pagos por servicio de retiro y reparación del emisario ver anexo 5).</p> <p>Si bien es cierto la reparación final excede el tiempo comprometido, ésta también excede las acciones comprometidas, tanto en cobertura y costos económicos.</p> <p>El titular realizó la reparación del ducto del emisario.</p>

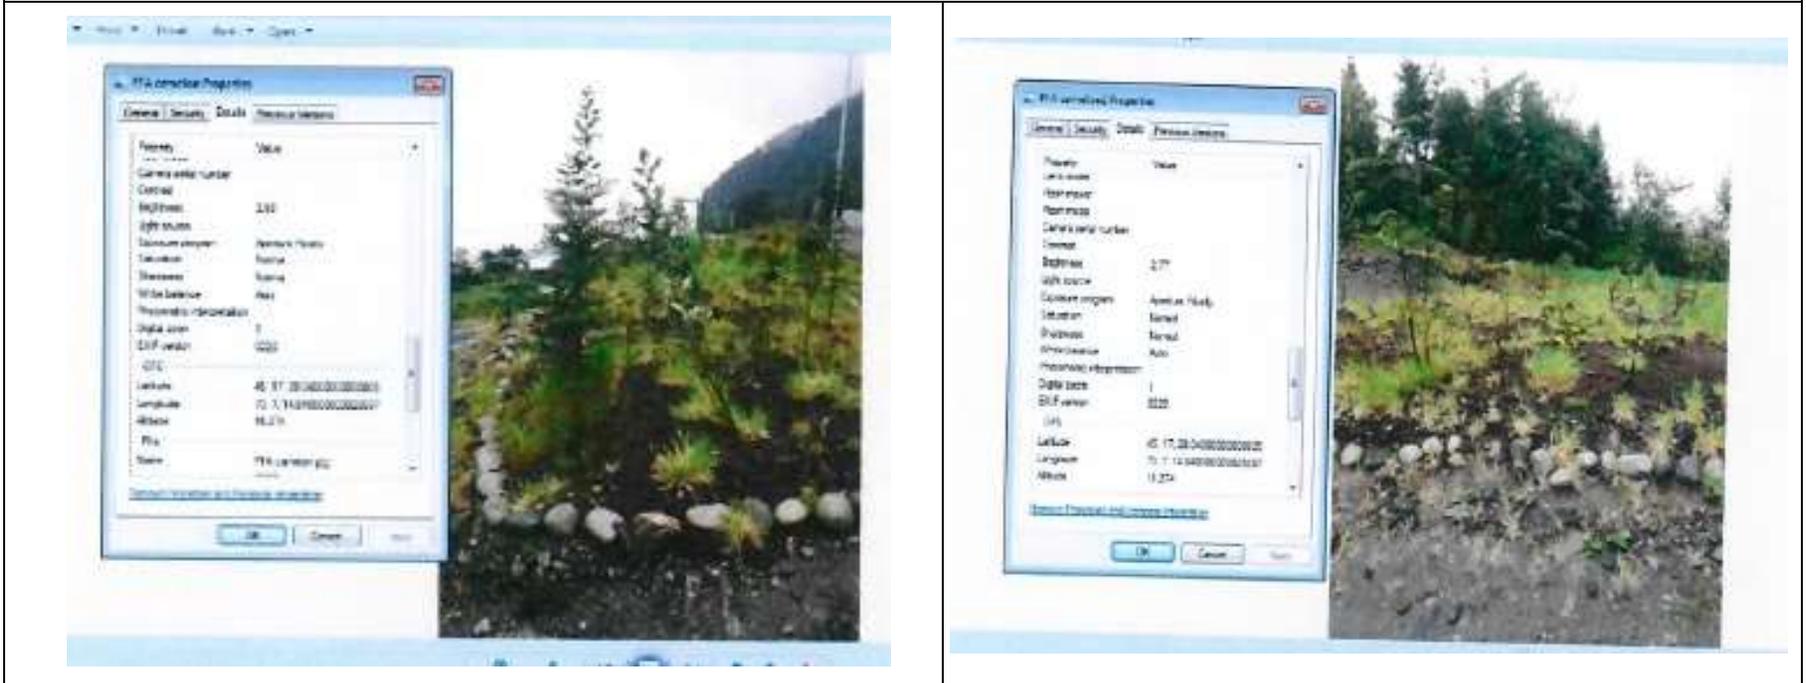
Fotografía 31	Fecha: 21-04-2015	Fotografía 32	Fecha: 21-04-2015
Descripción del medio de prueba: Fotografía georeferenciada de preparación de camellón e incorporación de plantas nativas. Anexo 10 del INFORME FINAL (Anexo 8)		Descripción del medio de prueba: Fotografía georeferenciada de preparación de camellón e incorporación de plantas nativas. Anexo 10 del INFORME FINAL (Anexo 8)

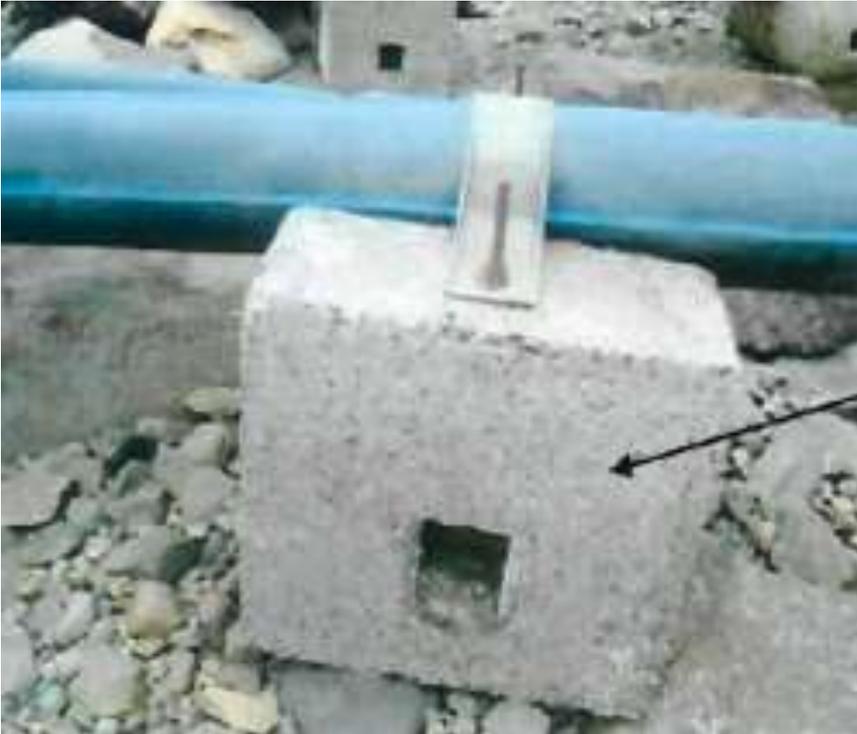
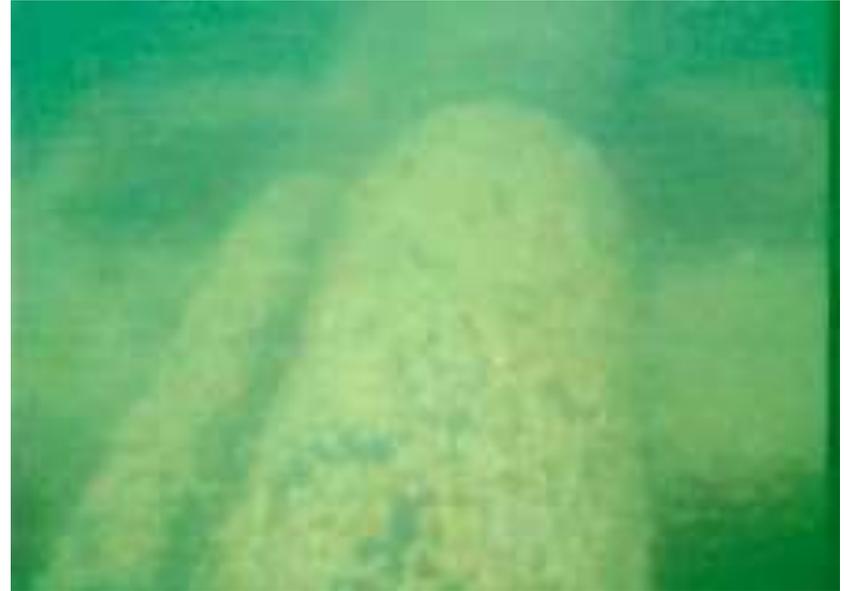
Fotografía 34

1.A	Instalación de “muertos” para mejorar sujeción del tubo	Informa el titular (Anexo 2): Ejecutado	Documento que acredite la colocación efectiva de “muertos”, que será enviado a la SMA en el plazo de 30 días contado desde la aprobación de PDC.	De la revisión de antecedentes, la SMA Región de Aysén, constató que el titular Mediante INFORME FINAL de fecha 31 de enero de 2017 presentó Informe de cumplimiento Res. Ex. N°7/ROL N°D-018-2014 Centro faenamiento, Objetivo 1 de fecha 21 de abril de 2015, el cual adjunta Informe de Inspección Submarina a Emisario de descarga Marine Harvest, elaborado por Servicios de Buceo Jorge Atton E.I.R.L. de fecha 06 de febrero de 2015 (Ver anexo 8), en el cual se aprecian fotografías de los muertos para mejorar sujeción, instalados en la tubería del emisario tanto en borde costero (Fotografía N°34), como a nivel submarino (Fotografía N°35) El titular instaló “muertos” para mejorar sujeción del tubo de descarga de riles de la piscicultura.
