**INFORME TÉCNICO DE FISCALIZACIÓN AMBIENTAL**

**INSPECCIÓN AMBIENTAL**

**TERMINAL MARÍTIMO DE QUINTERO  
OXIQUIM S.A.**

**DFZ-2018-2314-V-RCA**

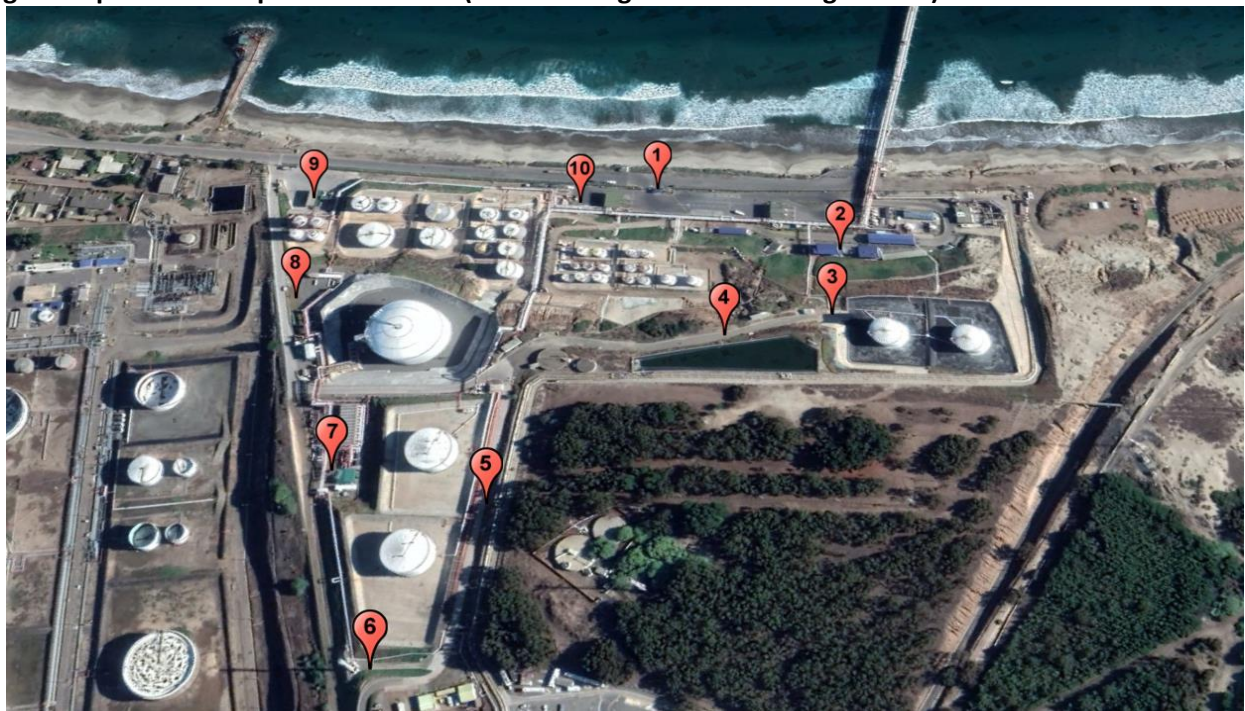
Fig. 3. Esquema de los puntos visitados (Fuente: Imagen satelital Google Earth)

N° de Estación	Nombre del sector	Descripción Estación
1	Zona Portería Principal	Acceso principal a la planta.
2	Zona Oficinas Administrativas	Oficinas Administrativas de la Planta y sala de control.
3	Zona A.R. 23 Parque Estanques 400s	Ubicado al límite norte de las instalaciones, sobre una pequeña colina (parte alta de la planta), en esta zona se encuentran 2

N° de Estación	Nombre del sector	Descripción Estación
		estanques de almacenamiento de ácido sulfúrico (E-401 y E-402).
4	Zona Camino de servidumbre	Camino de servidumbre que se ubica sobre la colina que bordea la planta (zona alta) y que colinda con la empresa Gasmar S.A.
5	Zona A.R. 20 Parque Estanques 500s	En este sector se encuentran 2 estanques de almacenamiento de Diesel y Gasolina (E-501 y E-502).
6	Zona A.R. 24 Antorcha de Quema	En este sector se encuentra emplazada la antorcha de quema de gas propano.
7	Zona A.R. 19 Calentador Ambiental	En este sector se ubica los sistemas RPU, Aerocalentadores y calderas LPG.
8	Zona A.R. 16 estanque LPG	Zona de Isla de carga GPL donde se ubica el estanque de almacenamiento de GPL (E-704).
9	Zona A.R. 15 Isla de carga D PROWAX y LPG	Zona Isla de carga de Camiones.
10	Zona A.R. 10 Isla de Carga N°1	Zona Isla de carga de Camiones. Esta zona colinda con la zona de estanques 100s, 200s, 300s.
