INFORME DE FISCALIZACIÓN AMBIENTAL

INSPECCIÓN AMBIENTAL

ECOSOLUCIÓN PAILLACO

DFZ-2018-2447-XIV-RCA-IA

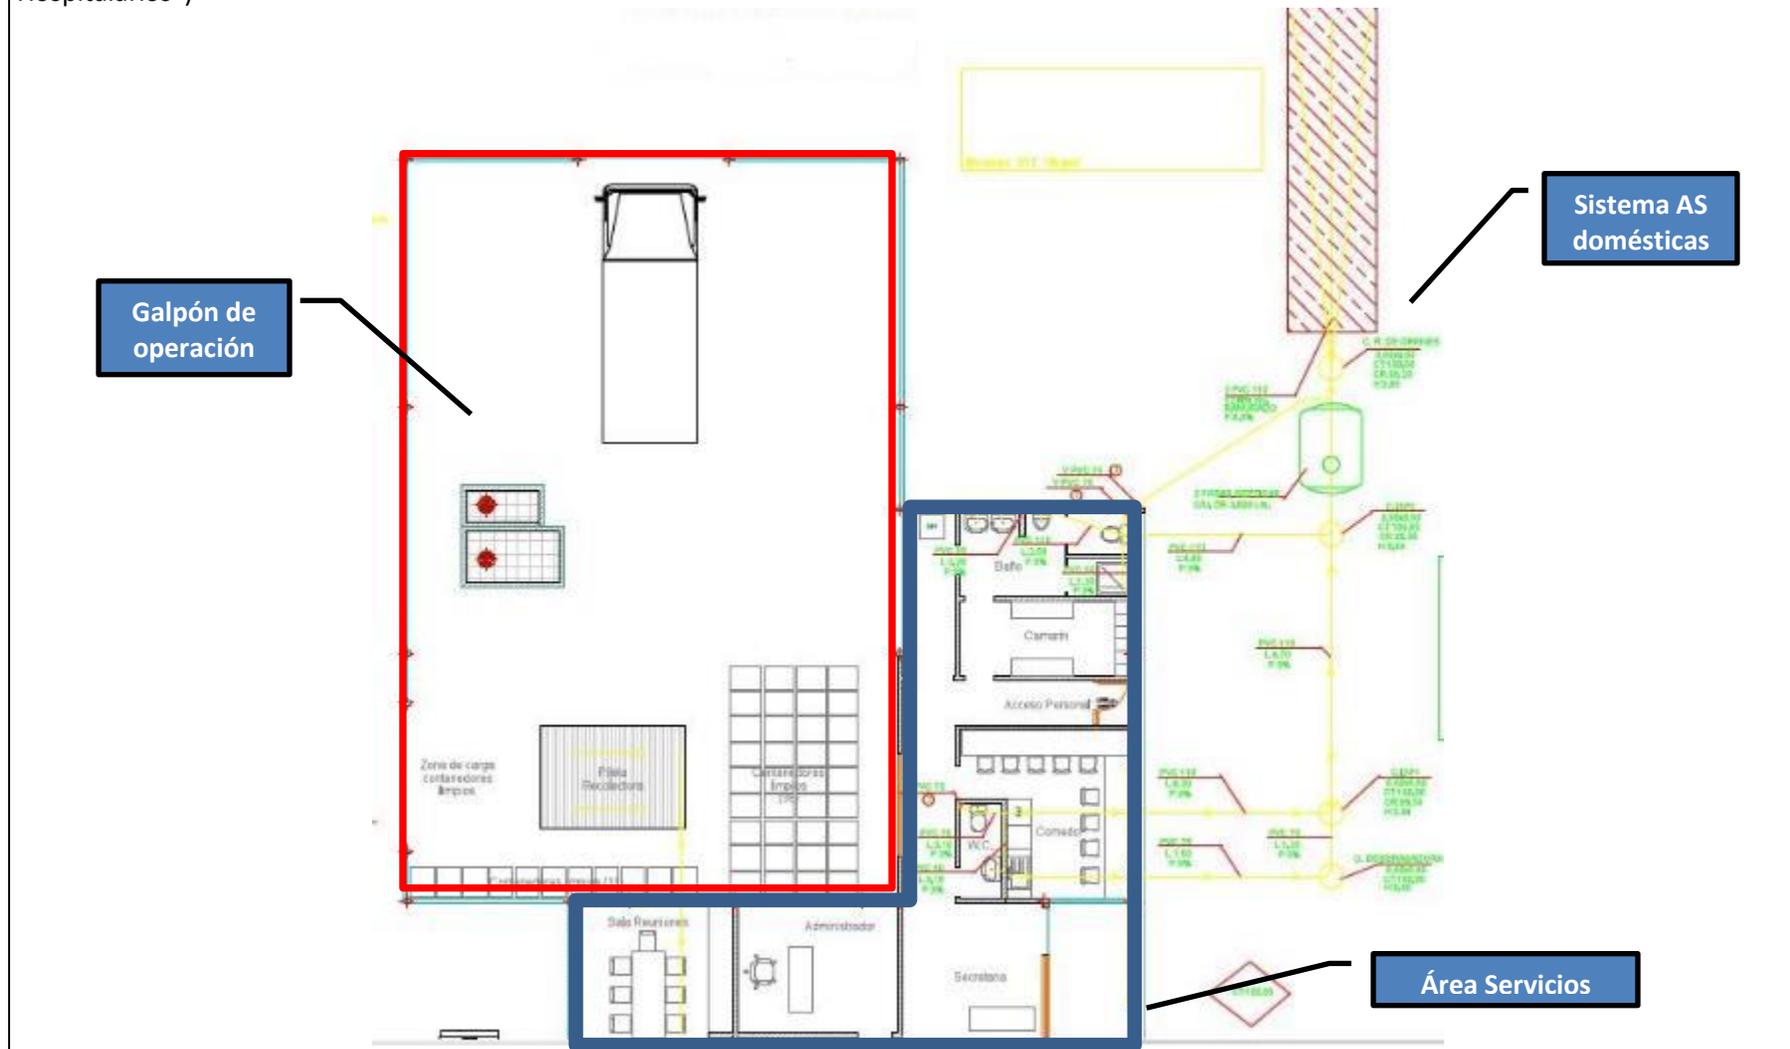
Figura 3. Layout del Proyecto (Fuente: Adenda 2 DIA “Centro de gestión de residuos biológicos y desechos derivados de recintos Clínicos y Hospitalarios”)

La superficie predial total corresponde a 5.716 m², con una construcción de 336,16 m², que corresponde a una superficie para el galpón de operaciones de 219,92 m² y 116,11 m² destinado a oficinas, servicios higiénicos y comedores.

El galpón de operaciones está dividido en zona de incineración (30 m²), zona de lavado (26 m²), zona de almacenamiento (25 m²), zona de carga y zona de descarga.

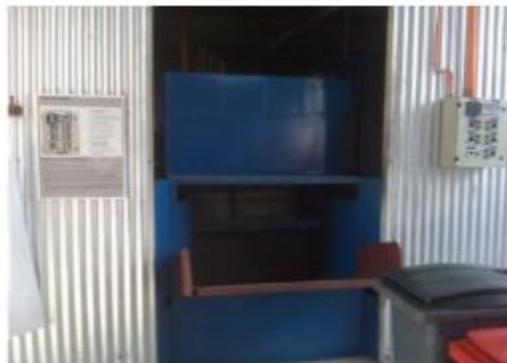
- El incinerador, en su parte exterior se observa quemado, lo que da cuenta de fugas del sistema, y poco control de temperaturas.

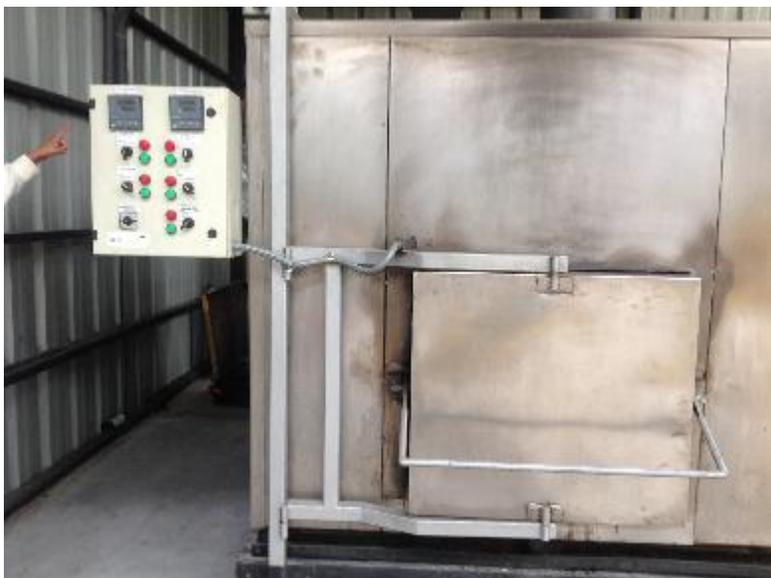
Fotografía 1.

Descripción Medio de Prueba: Se observa el equipo incinerador principal y tablero de control, inspeccionado el año 2014. Corresponde al mismo equipo instalado en la etapa de construcción, situación fiscalizada el 24.01.2013.

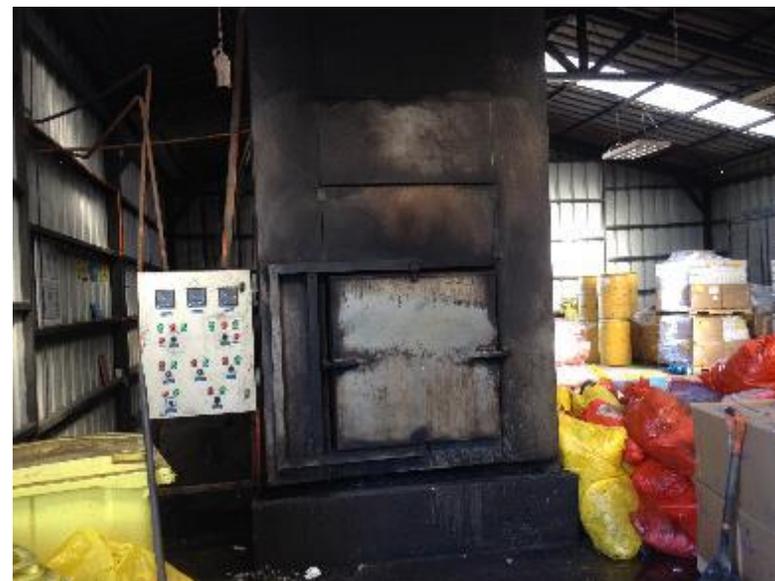
Fotografía 2.

Descripción Medio de Prueba: En la fotografía se observa el incinerador principal actualmente operando en la instalación, equipo distinto al inspeccionado los años 2013 y 2014, por ende, no fue considerado en la evaluación. Se observa toda la parte exterior quemada lo que evidencia poco control o contención de altas temperaturas.

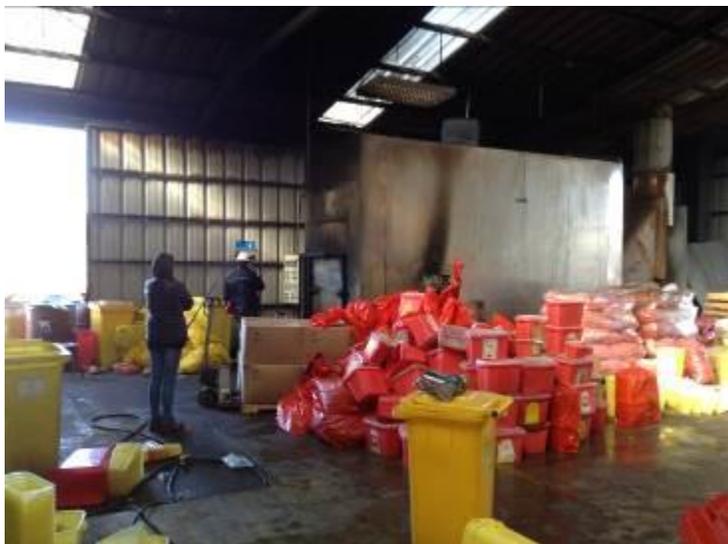
Fotografía 3.

Descripción del medio de prueba: Sector de incineración que da cuenta de contenedores acumulados en forma desordenada y desechos hospitalarios en el suelo.

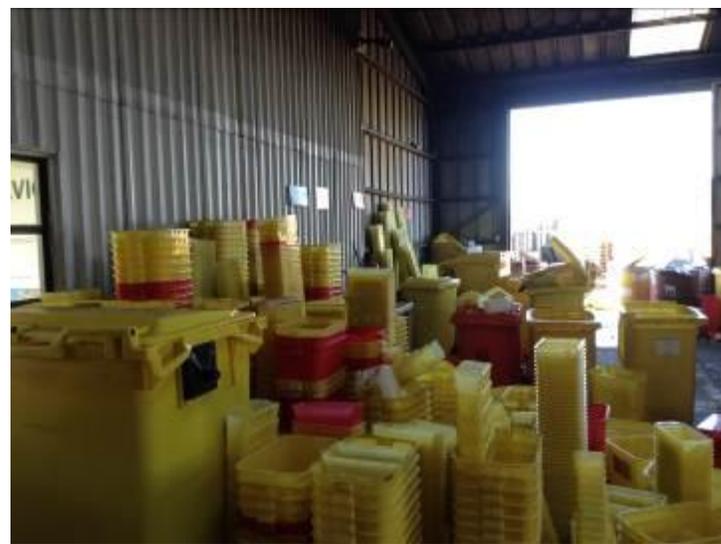
Fotografía 4.

Descripción del medio de prueba: Zona de lavado colapsada con contenedores sucios, y en completo desorden.

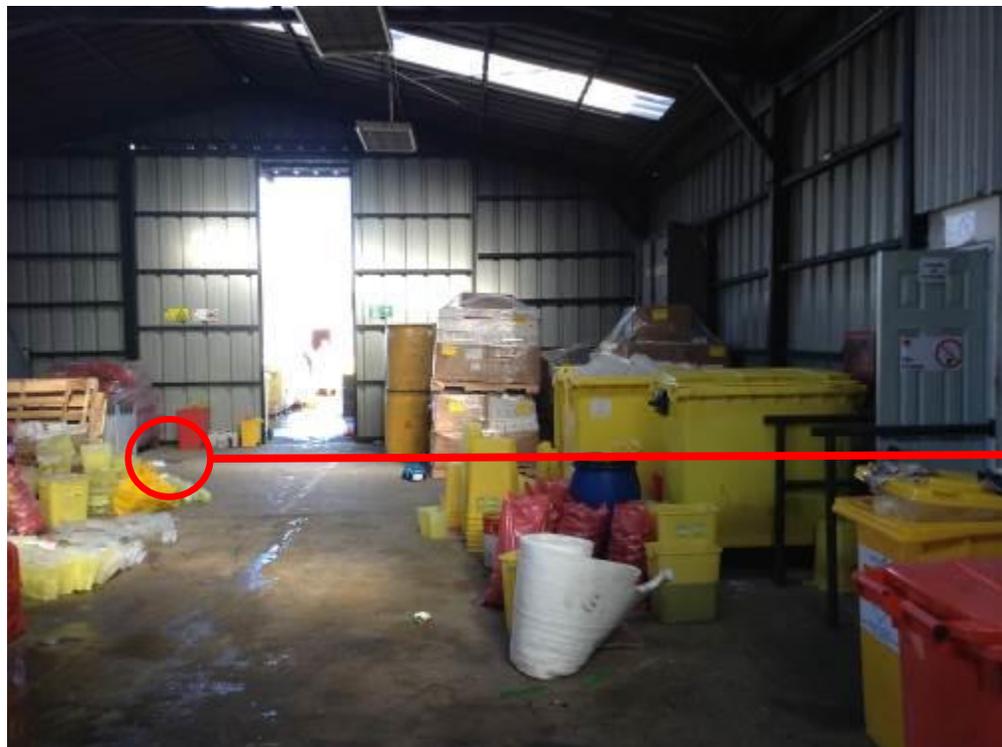
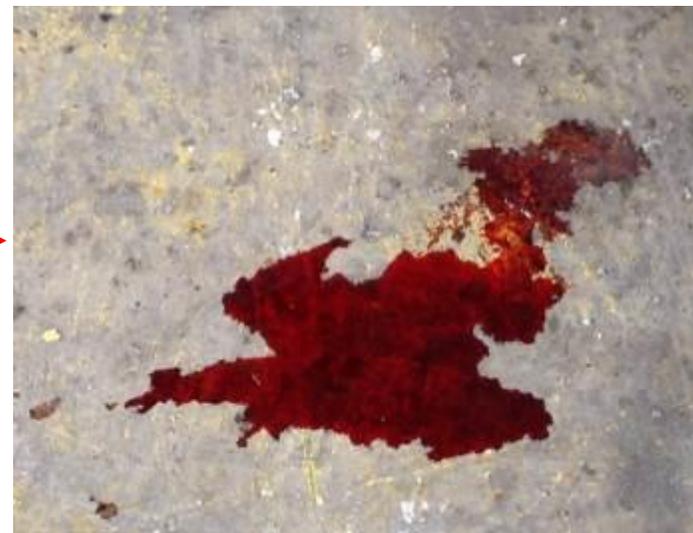
Fotografía 5.

- En el sector donde se encuentran ubicados los incineradores (galpón) se constatan residuos de distinta naturaleza (jeringas, frascos, recipientes, plásticos, recipientes de vidrio), sin ninguna clasificación, desordenados, repartidos en el suelo, incluso en la zona de lavado, ello junto a contenedores sucios. En el suelo existen jeringas, y sangre derramada en el suelo.

Descripción del medio de prueba: Sector de incineración, con presencia de residuos hospitalarios, los cuales no todos son incinerados. Se observó sangre derramada en el suelo.

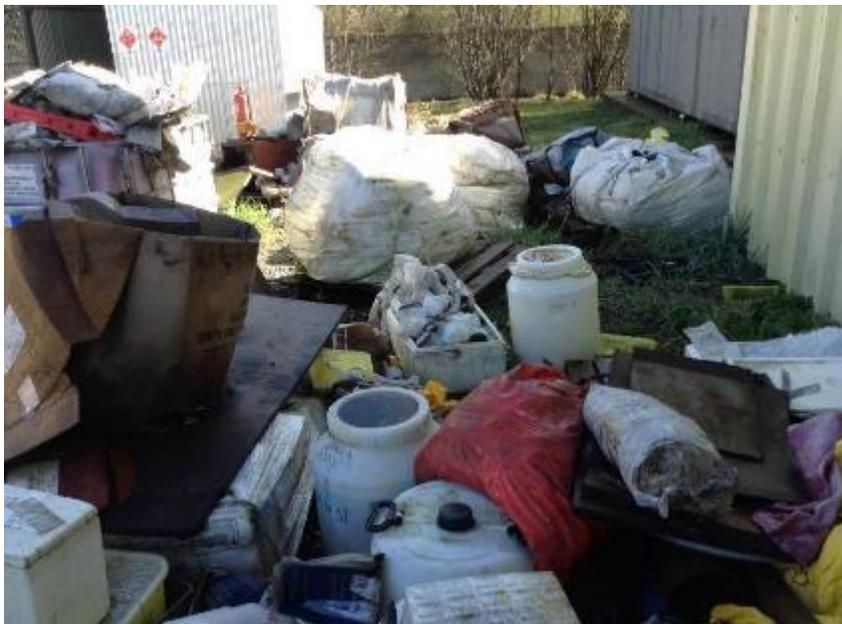
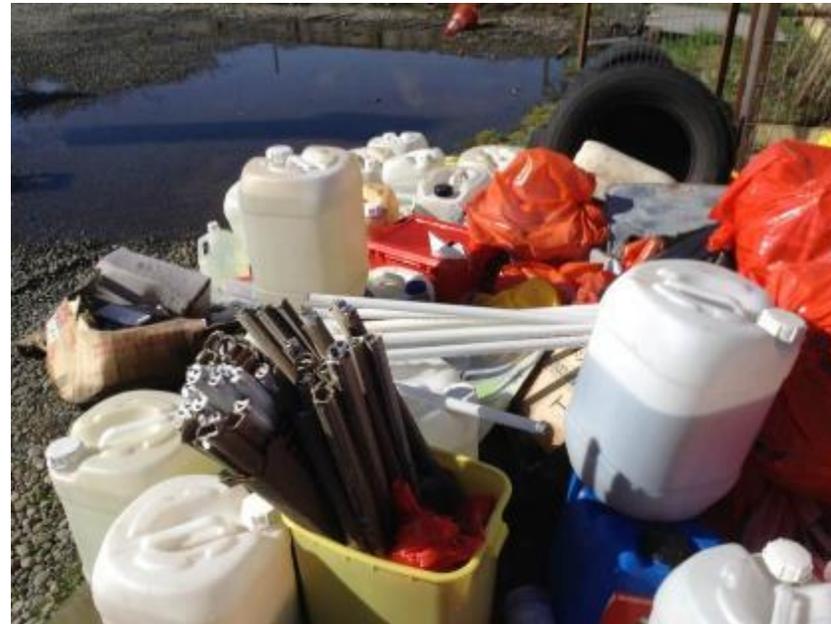
Fotografías 6 y 7.

- A continuación, se accedió al sector posterior de la instalación, es decir, en el patio, donde se observó gran cantidad y variedad de residuos tales como: pilas, baterías, tubos fluorescentes, neumáticos, frascos de vidrio, tarros de pintura, bidones de plásticos vacíos, y otros con contenido sin etiquetar, todo lo anterior en absoluto desorden, y disposición sin ningún tipo de separación, ni clasificación que dé cuenta de un procedimiento adecuado, y ordenado en el proceso de incineración.

Descripción del medio de prueba: Sector posterior de la instalación donde se observó gran cantidad y variedad de residuos tales como: pilas, baterías, tubos fluorescentes, neumáticos, frascos de vidrio, tarros de pintura, bidones de plásticos vacíos, y otros con contenido sin etiquetar, todo lo anterior en absoluto desorden

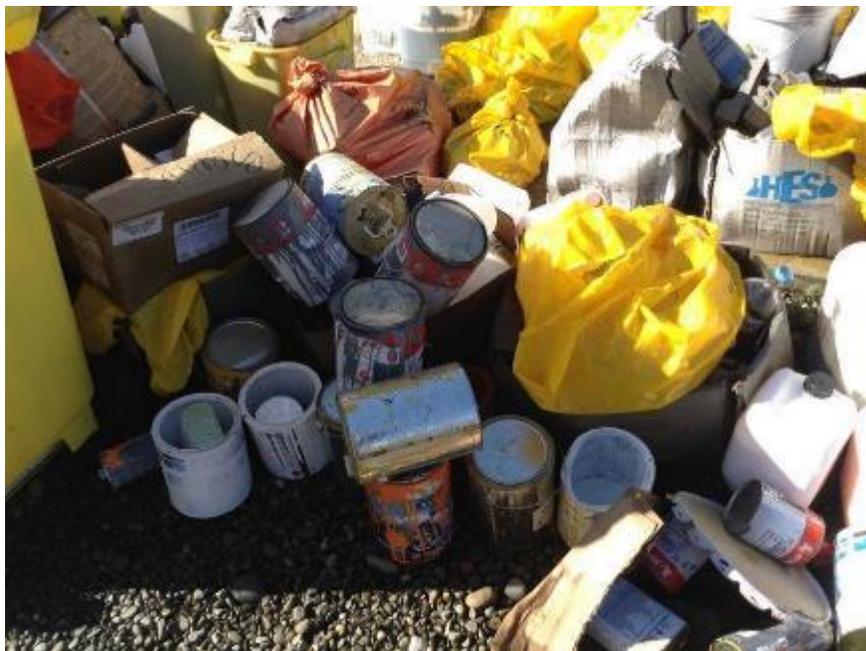
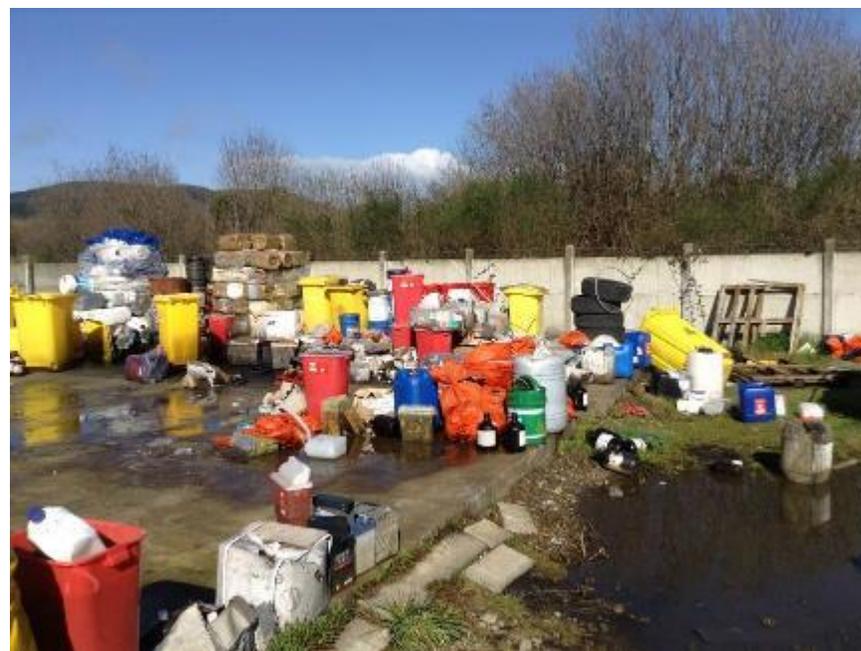
Fotografías 8 y 9.

Descripción del medio de prueba: Las fotografías 6 y 7 muestran también el sector posterior de la instalación, con mezcla de residuos, y en completo desorden.

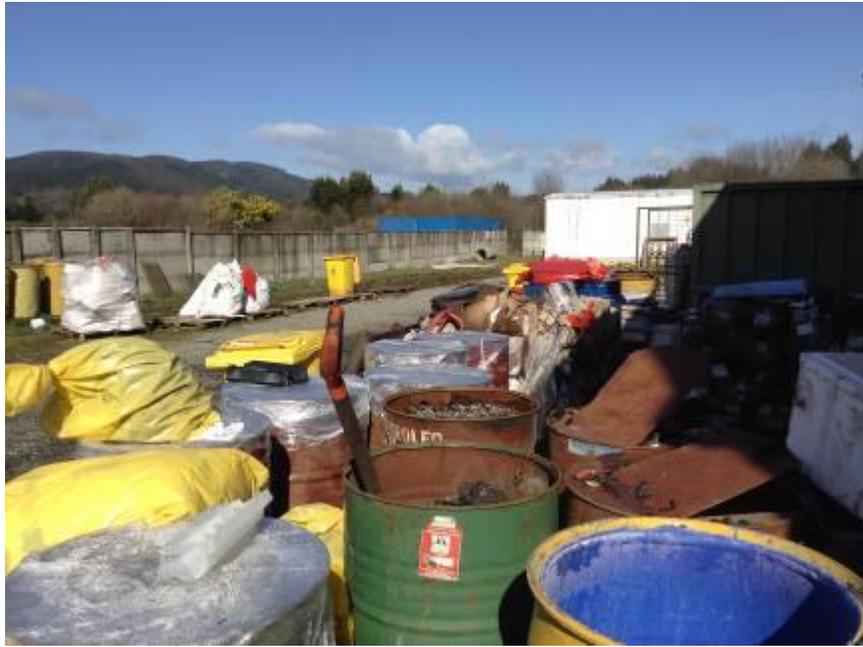
Fotografía 10.

- Asimismo, se constató existencia de tambores con residuos restantes del proceso de incineración, algunos con sello, pero otro abiertos y expuestos a agua lluvia (se evidenció tambores con agua en su interior y sin ningún tipo de resguardo). Estos, además, se encuentran distribuidos en distintos puntos del patio trasero lo que nuevamente evidencia de que no existe un proceso ordenado ni en el ingreso ni la salida de los residuos durante el proceso de incineración. Consultado el Jefe de Operaciones, Sr. Ramón Urdaneta, respecto de la gestión y operación de incineración de residuos identificados, señala que el proyecto sólo incinera residuos hospitalarios correspondientes a la categoría 3, y que el resto de los residuos son derivados a lugares autorizados como Hidronor para sólidos, y Ecobio para líquidos y químicos. Señala

Descripción del medio de prueba: Sector de acopio de tambores con cenizas producto del proceso de incineración. Se observan tambores sin sello y expuestos a la intemperie y aguas lluvia.

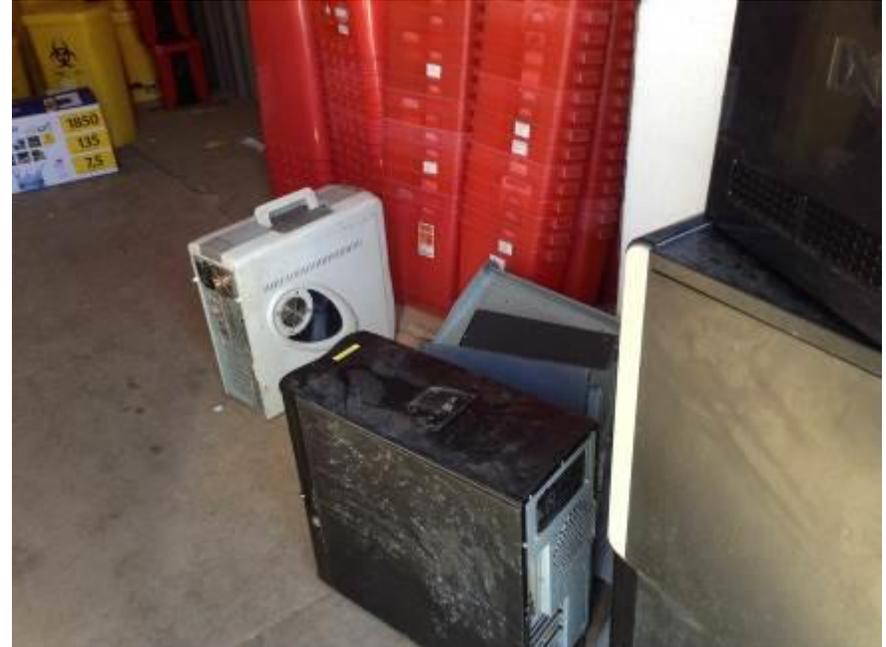
Fotografía 11.

Descripción del medio de prueba: Una de las bodegas ubicadas en la parte posterior del recinto, contenía residuos de tipo electrónico como computadores.

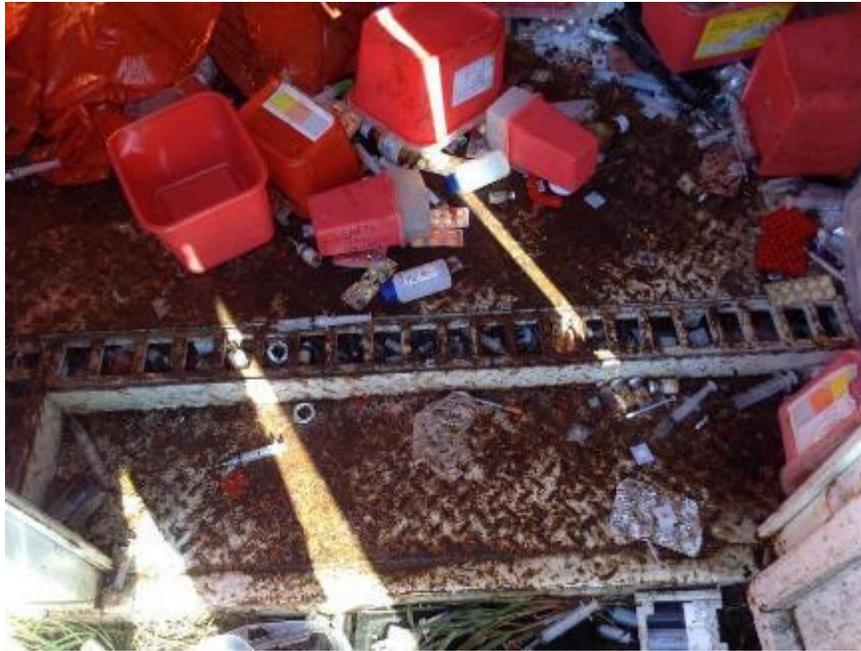
Fotografía 12.

Descripción del medio de prueba: La fotografía 10 describe el acceso a uno de los contenedores ubicados en el patio de la instalación, recipientes volteados, sin tapa, frascos y jeringas en el suelo.

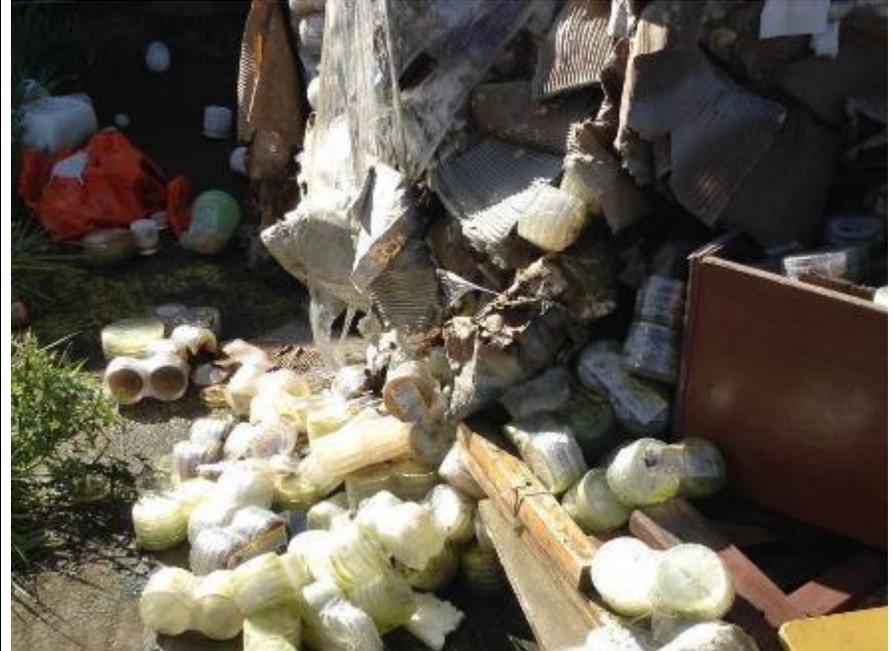
Fotografía 13.

Descripción del medio de prueba: En un sector del patio, se observaron placas Petri botadas a la intemperie, mezcladas con residuos de madera y cartones.

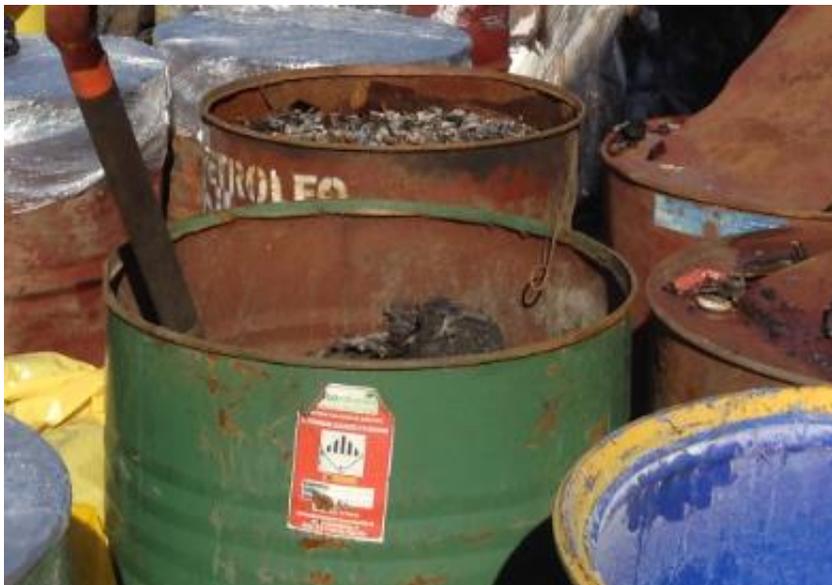
Fotografía 14.

- Junto a un manejo deficiente en la disposición de los residuos a incinerar, mezclándolos con otros de diversa categoría, se evidencia que los tambores que contienen el residuo incinerado, es decir, aquellos que ya pasaron por el proceso de incineración, en realidad no contienen cenizas, sino una mezcla entre restos de residuos, por ejemplo partes de jeringas, tubos de ensayos a medio incinerar con cenizas, lo que da cuenta de un proceso de incineración deficiente, a una menor temperatura de la requerida lo que impide la combustión total del residuo. Atendido aquello se procede a revisar Informe Isocinético presentado por la empresa Ambiquim.

Descripción del medio de prueba: La fotografía 14 muestra los tambores con cenizas y mezcla de residuos incinerados, donde se puede apreciar el resultado de un proceso deficiente.

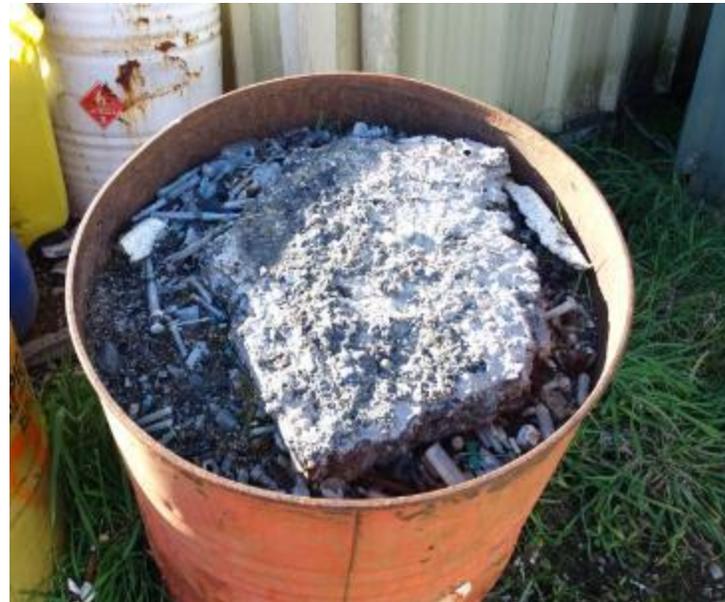
Fotografía 15.

Descripción del medio de prueba: La fotografía 15 describe la situación anterior. Se pueden apreciar restos de tubos y jeringas mezclados con ceniza, lo que es indiciario de una combustión a menor temperatura de la requerida.

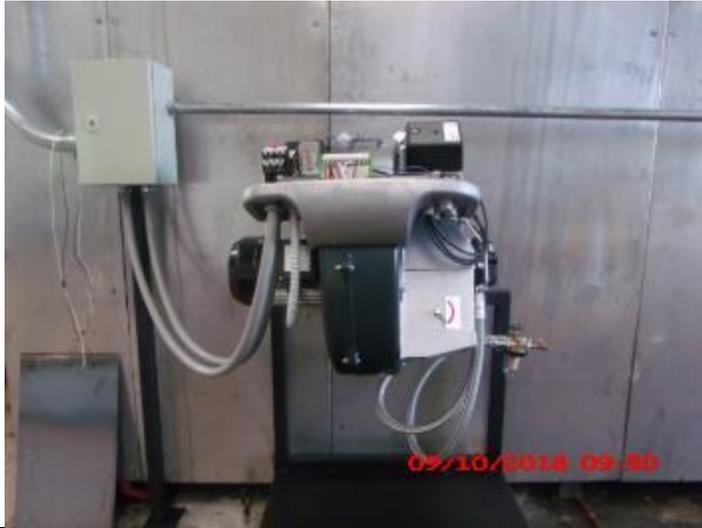
Fotografía 16.

Descripción del medio de prueba: La fotografía 16 muestra el quemador nuevo que fue cambiado en el marco de la mantención del incinerador principal.

- En el marco de la inspección realizada para verificar cumplimiento de la medida, se constató que, dentro de las mantenciones realizadas al incinerador principal, se implementó el cambio de quemador y la instalación de un segundo quemador, lo cual da cuenta y respalda el hecho de que el proceso de incineración se estaba realizando de manera deficiente, por tanto, fue necesario realizar dichos ajustes al proceso.

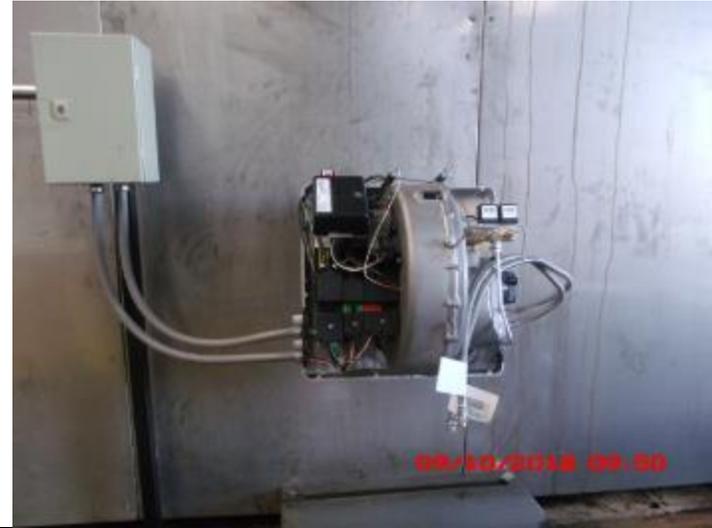
Fotografía 17.

Descripción del medio de prueba: La fotografía 17 describe la instalación de un segundo quemador en el incinerador principal, lo que da cuenta de la necesidad de dar mayor eficiencia al proceso de incineración.

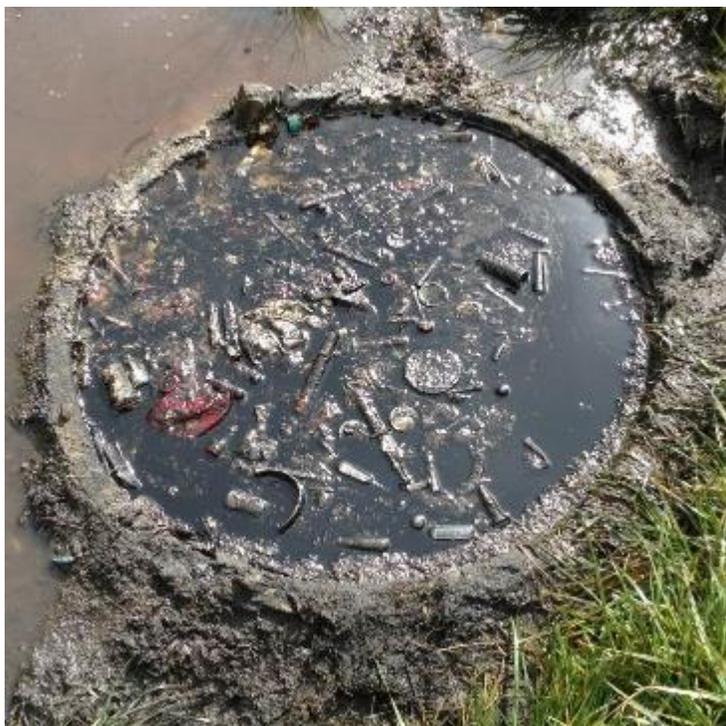
Fotografía 18.

- Se revisó el sistema de piletas, recolectoras de agua de lavado provenientes del interior de la sala de incineración. Se constató existencia de dos cámaras. Se solicitó su apertura verificando su condición de saturación, completamente colmatadas con presencia de residuos hospitalarios, tales como, ampollas de vidrio, tapas de frascos, jeringas, tubos de ensayo, en el caso de la primera cámara, donde de acuerdo a lo informado por el encargado, actúa como decantador para que la segunda cámara reciba el líquido para regadío.
- Se evidenció presencia de líquido de color negro, viscoso y denso en la segunda cámara. Desde esta cámara se realizan los controles de calidad del efluente que sirve para regadío.

Descripción del medio de prueba: La fotografía muestra la cámara decantadora que recibe las aguas de lavado de la sala de incineración. Se observa totalmente colapsada con lodo, con agujas, ampollas y tubos en su interior, además de evidente derrame en área verde aledaña, lo que da cuenta que no hay retención de sólidos

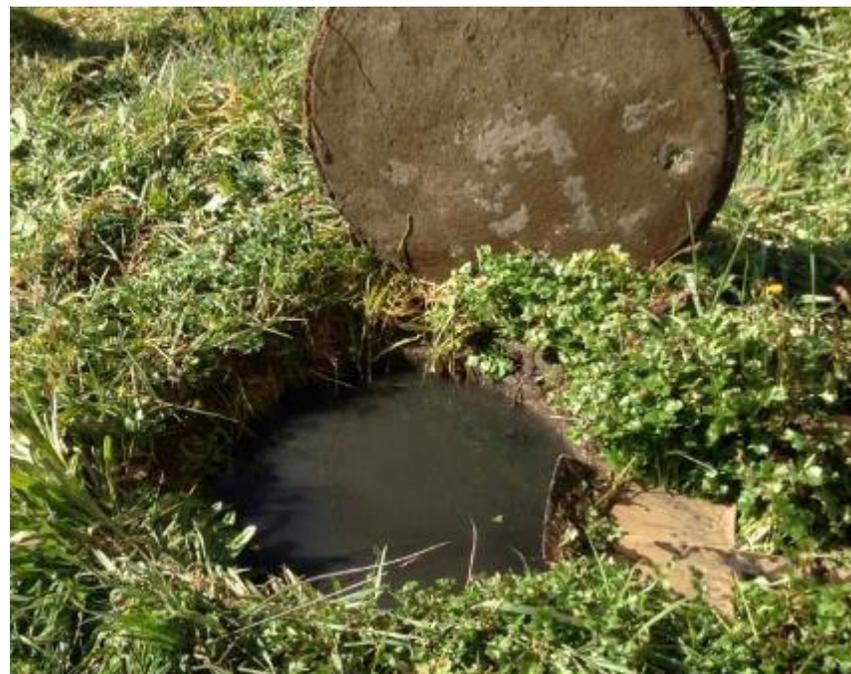
Fotografía 19.

Descripción del medio de prueba: Cámara secundaria que recibe líquido decantado para regadío. Se observa colapso de la cámara, líquido de color negro y material emulsionado. Cabe señalar, que en este lugar se toma muestra del agua de lavado usada para regadío.
