### INFORME DE FISCALIZACIÓN AMBIENTAL

#### PLAN DE DESCONTAMINACIÓN PARA LA CIUDAD DE TOCOPILLA Y SU ZONA CIRCUNDANTE

OPERACIONES PORTUARIAS TOCOPILLA SQM S.A.  
SERVICIOS INTEGRALES DE TRANSITO Y TRANSFERENCIA (S.I.T.) S.A.

DFZ-2018-1774-II-PPDA

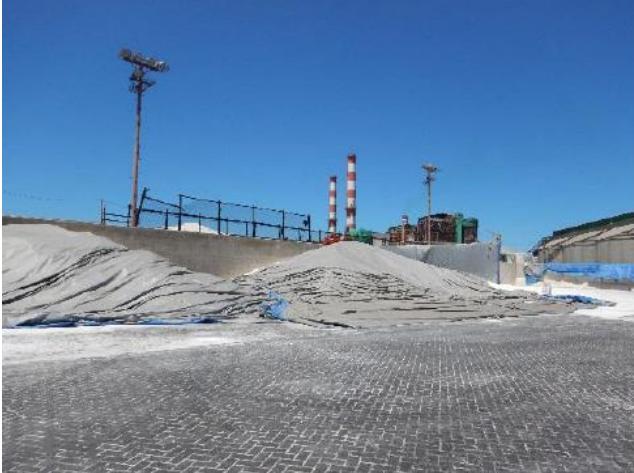
<b>Fotografía 1.</b>	<b>Fotografía 2</b>
<b>Descripción:</b> Pavimentación cancha N° 8	<b>Descripción:</b> Mejora en sistema de captación de polvo en cuna de volteo
Registros

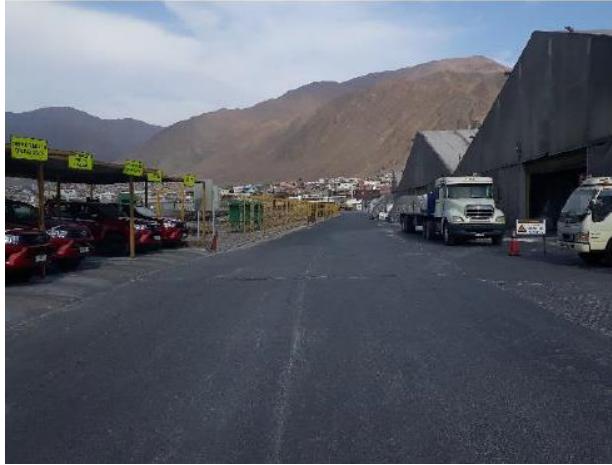
<b>Fotografía 3.</b>	<b>Fotografía 4.</b>
<b>Descripción:</b> Pavimentación de caminos costanera	<b>Descripción:</b> Pavimentación de caminos sector sur

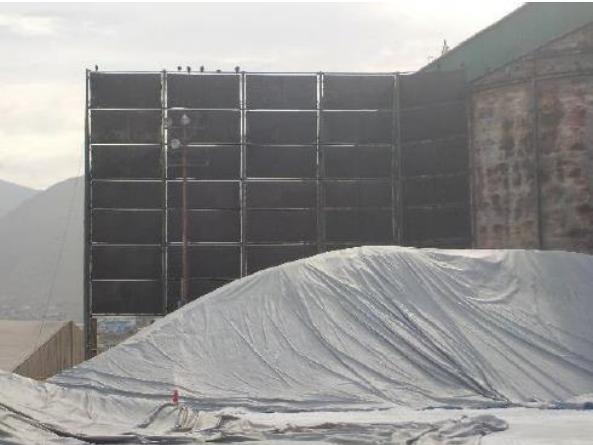
<b>Fotografía 5.</b>	<b>Fotografía 6.</b>
<b>Descripción:</b> Barrera de viento canchas N° 1	<b>Descripción:</b> Barrera de viento cancha N° 3
Registros

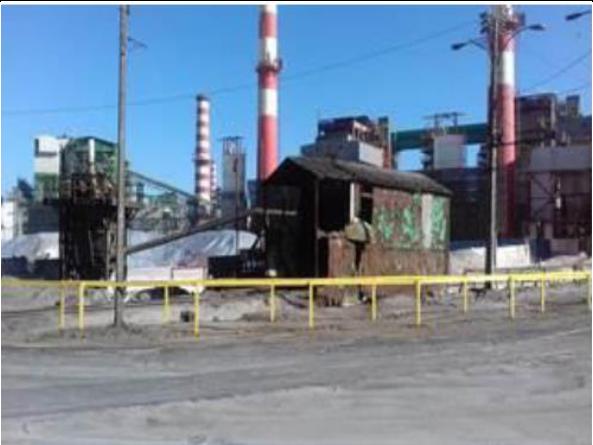
<b>Fotografía 7.</b>	<b>Fotografía 8.</b>
<b>Descripción:</b> Sello de carga en Cancha N°3	<b>Descripción:</b> Eliminación de almacenamiento granel Cancha N°2.

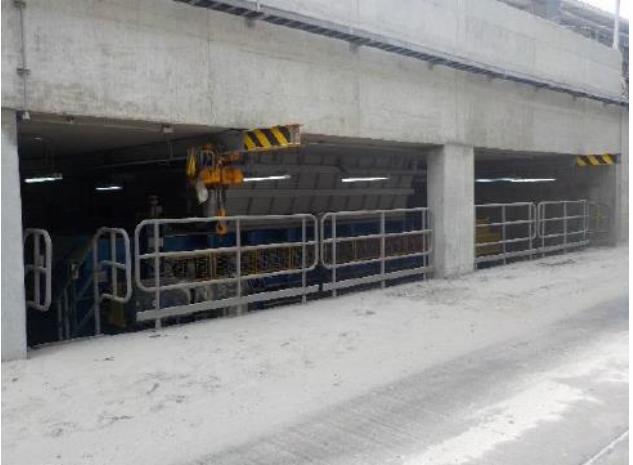
<p>fotografía 8</p> <p>8. Sistema automático para carga y descarga de productos en cancha N°6: mediante carta GS 159/16 se comunicó a la Superintendencia de Medio Ambiente la ejecución del proyecto de Habilitación de Mecanización de Producto hacia Embarque de Correa N°6 en Cancha N°6. Es importante aclarar que el proyecto ejecutado considera solo la habilitación del sistema de mecanización de producto hacia embarque de correa N°6. El proceso de carga de producto en el sector de almacenamiento se mantendrá de la misma manera que se realiza en la actualidad, es decir descarga de camiones directo a cancha, el proyecto tiene estimada su operación a partir de Mayo 2018. Para el cálculo de emisiones del 2017 esta medida fue considerada en inventario, con ingreso y salida del sector por camiones. Ver fotografía 9 y 10.</p>
--	--	---

<b>Fotografía 9.</b> <b>Descripción:</b> Sistema automático en cancha N°6.	<b>Fotografía 10.</b> <b>Descripción:</b> Correa transportadora N°6.

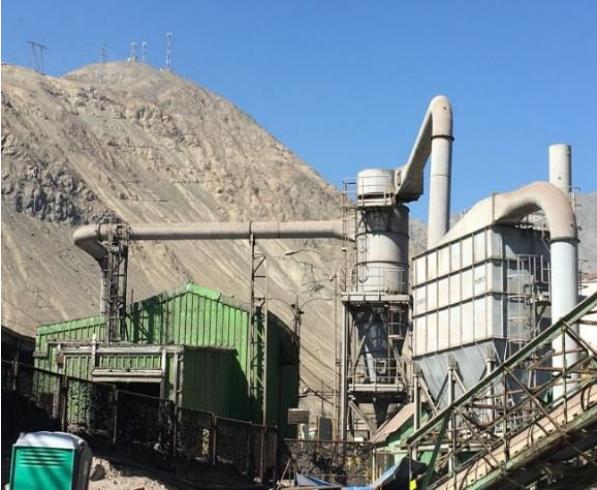
<b>Fotografía 11.</b>	<b>Fotografía 12</b>
<b>Descripción:</b> Sistema de captación de polvo de cuna de volteo de carros.	<b>Descripción:</b> Sistema de captación de polvo Pan Feeder.
Registros

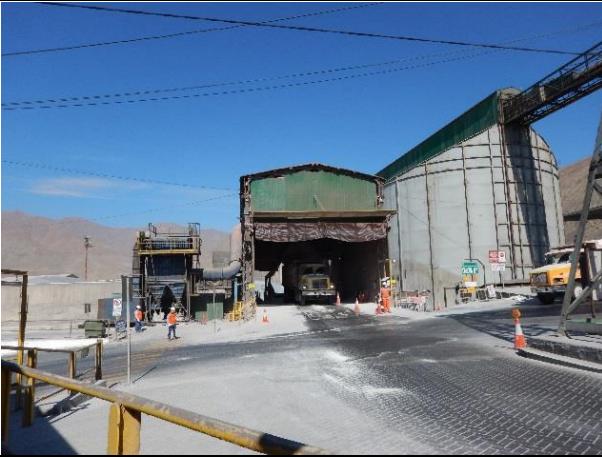
<b>Fotografía 13.</b>	<b>Fotografía 14</b>
<b>Descripción:</b> Sistema de captación MP.	<b>Descripción:</b> Cobertura de correas transportadoras.

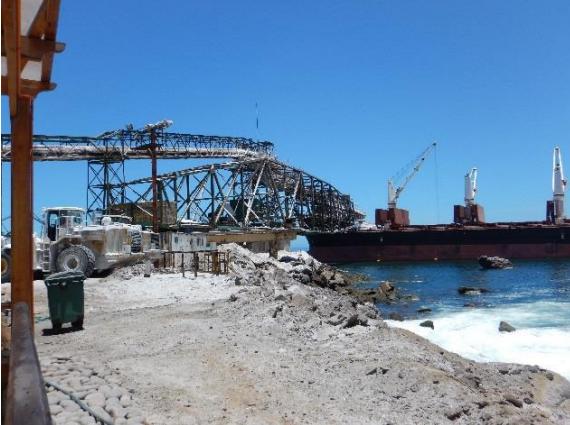
<b>Fotografía 15.</b> <b>Descripción:</b> Cobertura de correas transportadoras.	<b>Fotografía 16</b> <b>Descripción:</b> Producto cubierto cancha N°6.

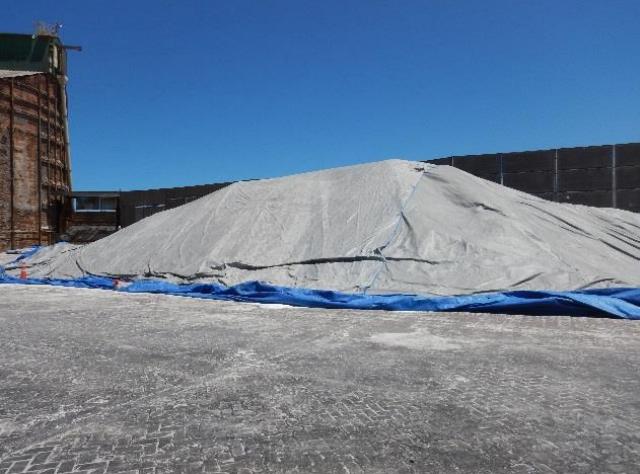
<b>Fotografía 17.</b> Descripción: Producto cubierto cancha N°8.	<b>Fotografía 18</b> Descripción: Producto cubierto cancha N°1.
Registros

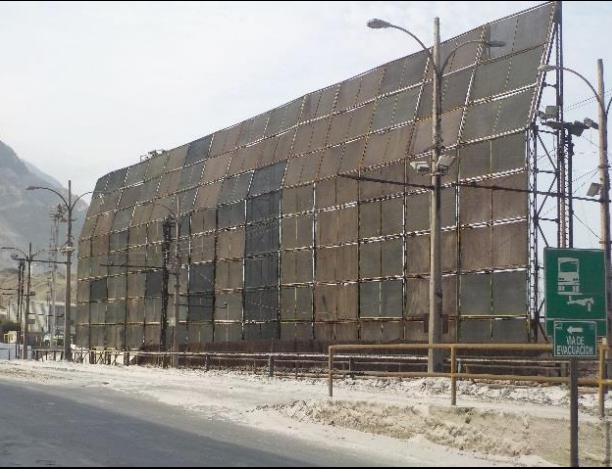
<b>Fotografía 19.</b> Descripción: Barrera de viento Cancha N°3.	<b>Fotografía 20</b> Descripción: Barrera de viento Cancha N°8.

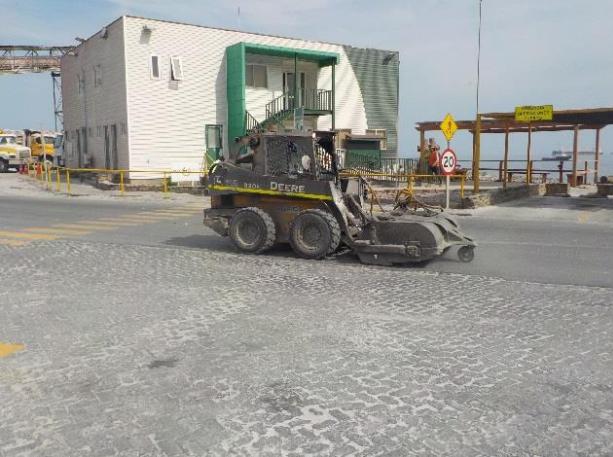
<b>Fotografía 21.</b>	<b>Fotografía 22</b>
<b>Descripción:</b> Barrido de caminos internos	<b>Descripción:</b> Restricción de velocidad por los caminos internos.
Registros
