## INFORME TÉCNICO DE FISCALIZACIÓN AMBIENTAL

LOURDES S.A.

DFZ-2018-922-XIII-RCA-IA

Octubre 2018

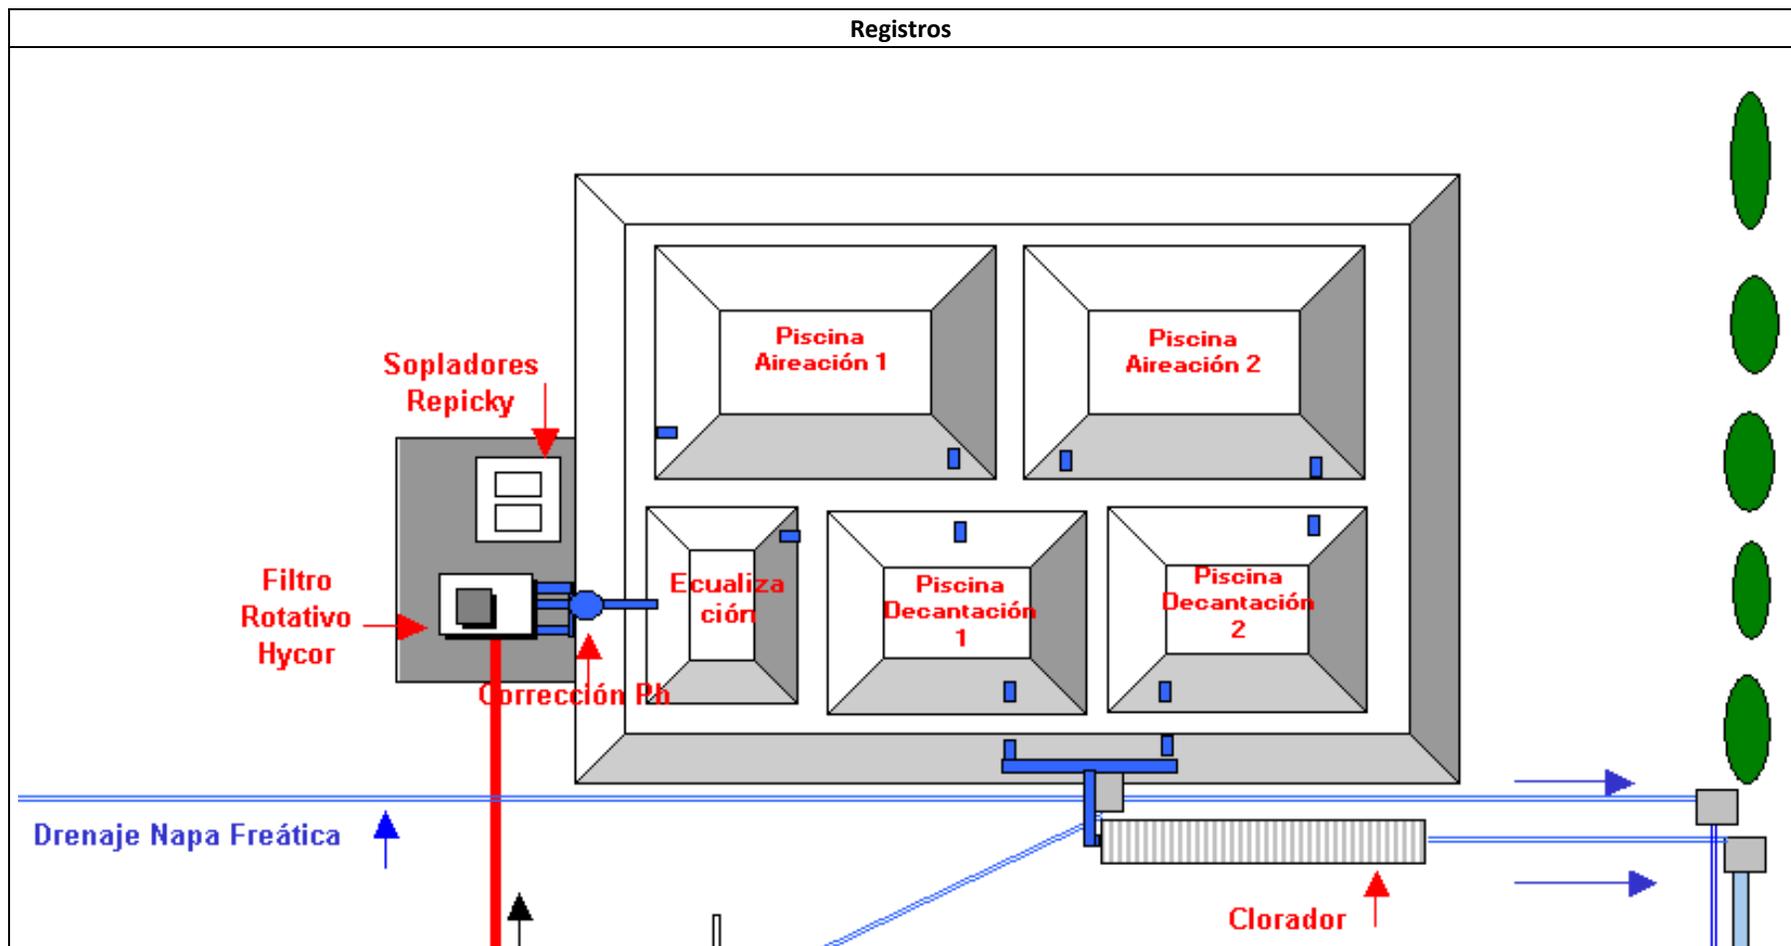
**Descripción del medio de prueba:** Esquema de la Planta de Tratamiento de Riles calificada ambientalmente el año 2003 (RCA N°453/2003).

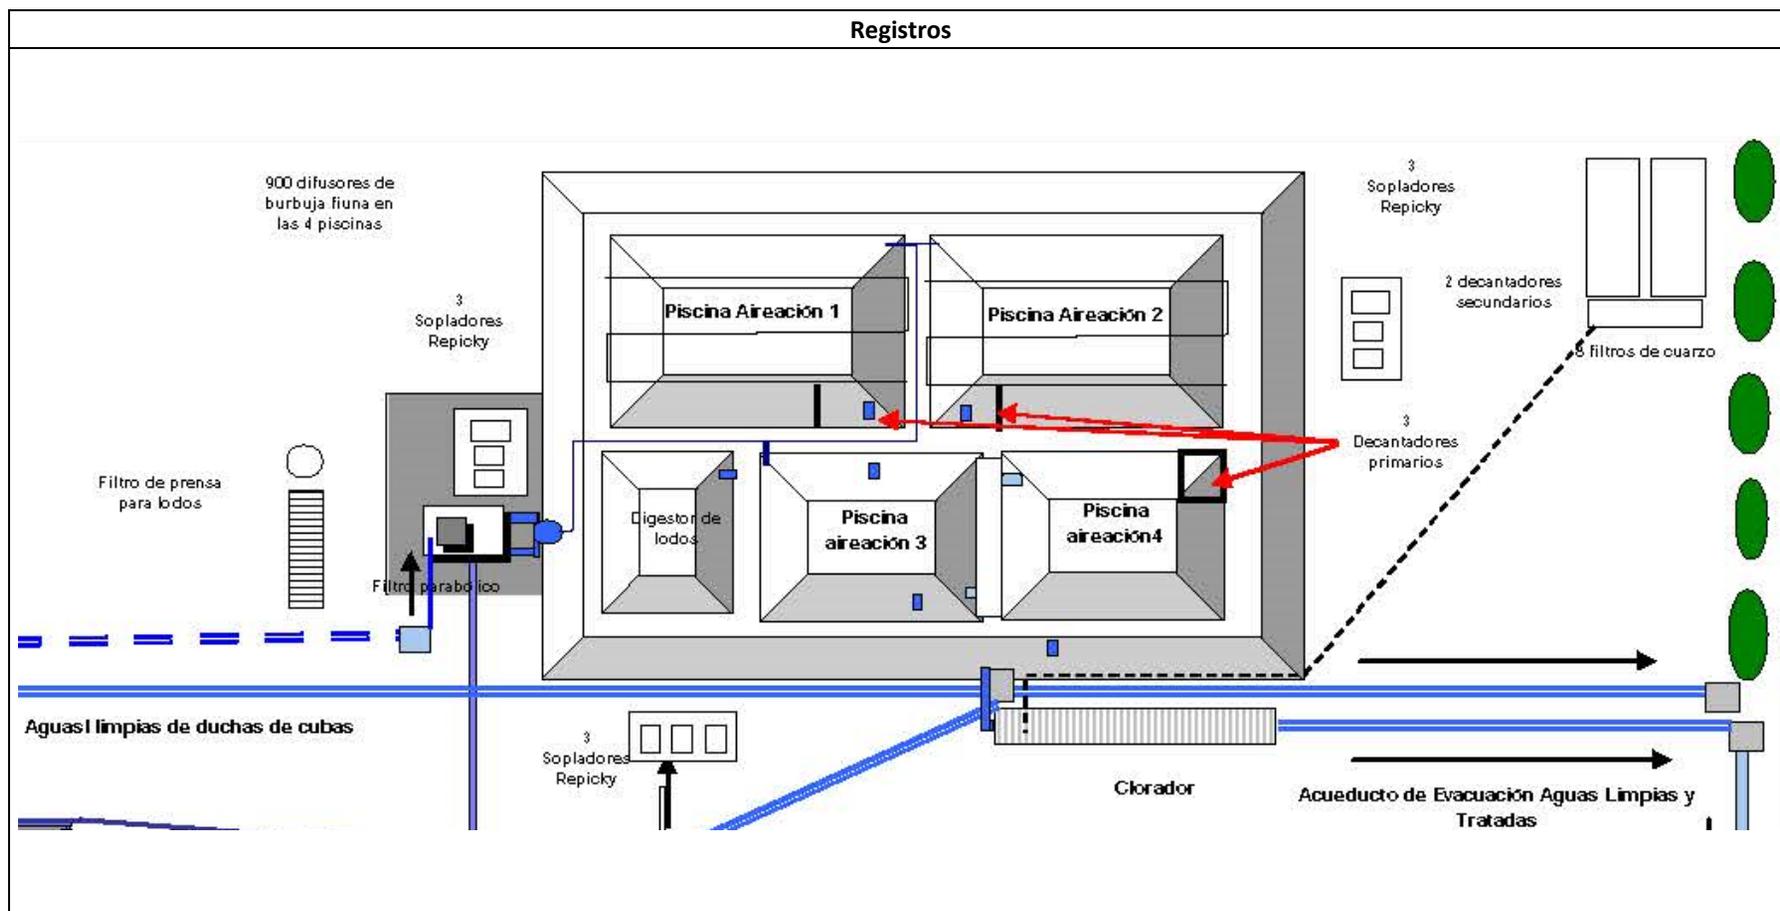
**Figura 5**

**Descripción del medio de prueba:** Esquema de la Planta de Tratamiento de Riles calificada ambientalmente el año 2009 (RCA N°911/2009).

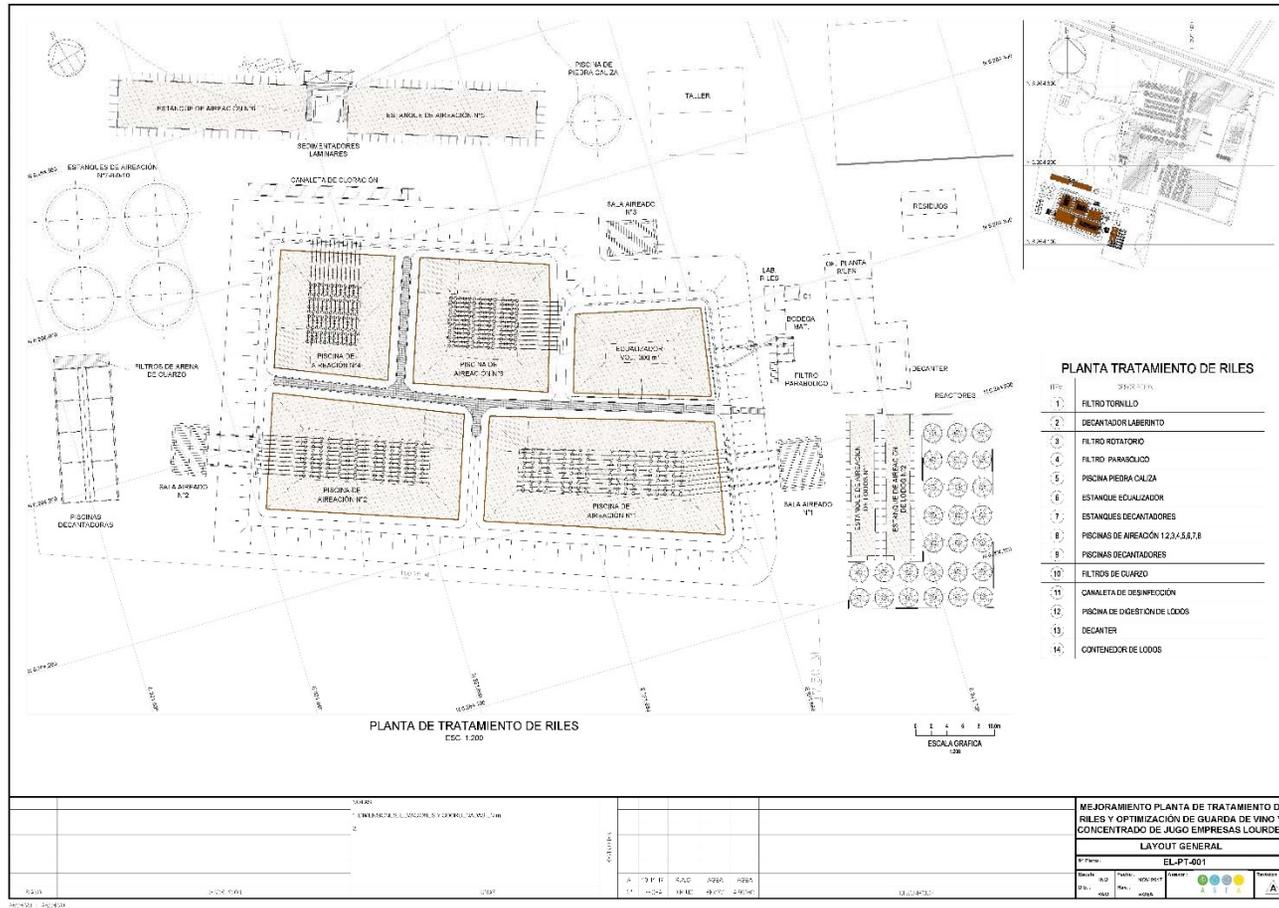
**Figura 6**

**Descripción del medio de prueba:** Esquema de la Planta de Tratamiento de Riles actualmente en evaluación, donde se observan las nuevas obras (regularización y sin construir, de acuerdo a lo indicado en la DIA), respecto a lo evaluado previamente.

- k) Por lo tanto, las diferencias observadas entre lo constatado en terreno, respecto a lo evaluado en ambos proyectos, se encuentran actualmente en regularización y mejoramiento mediante la DIA “Mejoramiento Planta de Tratamiento de RILes y Optimización de Guarda de Vino y Concentrado de Jugo Empresas Lourdes”.

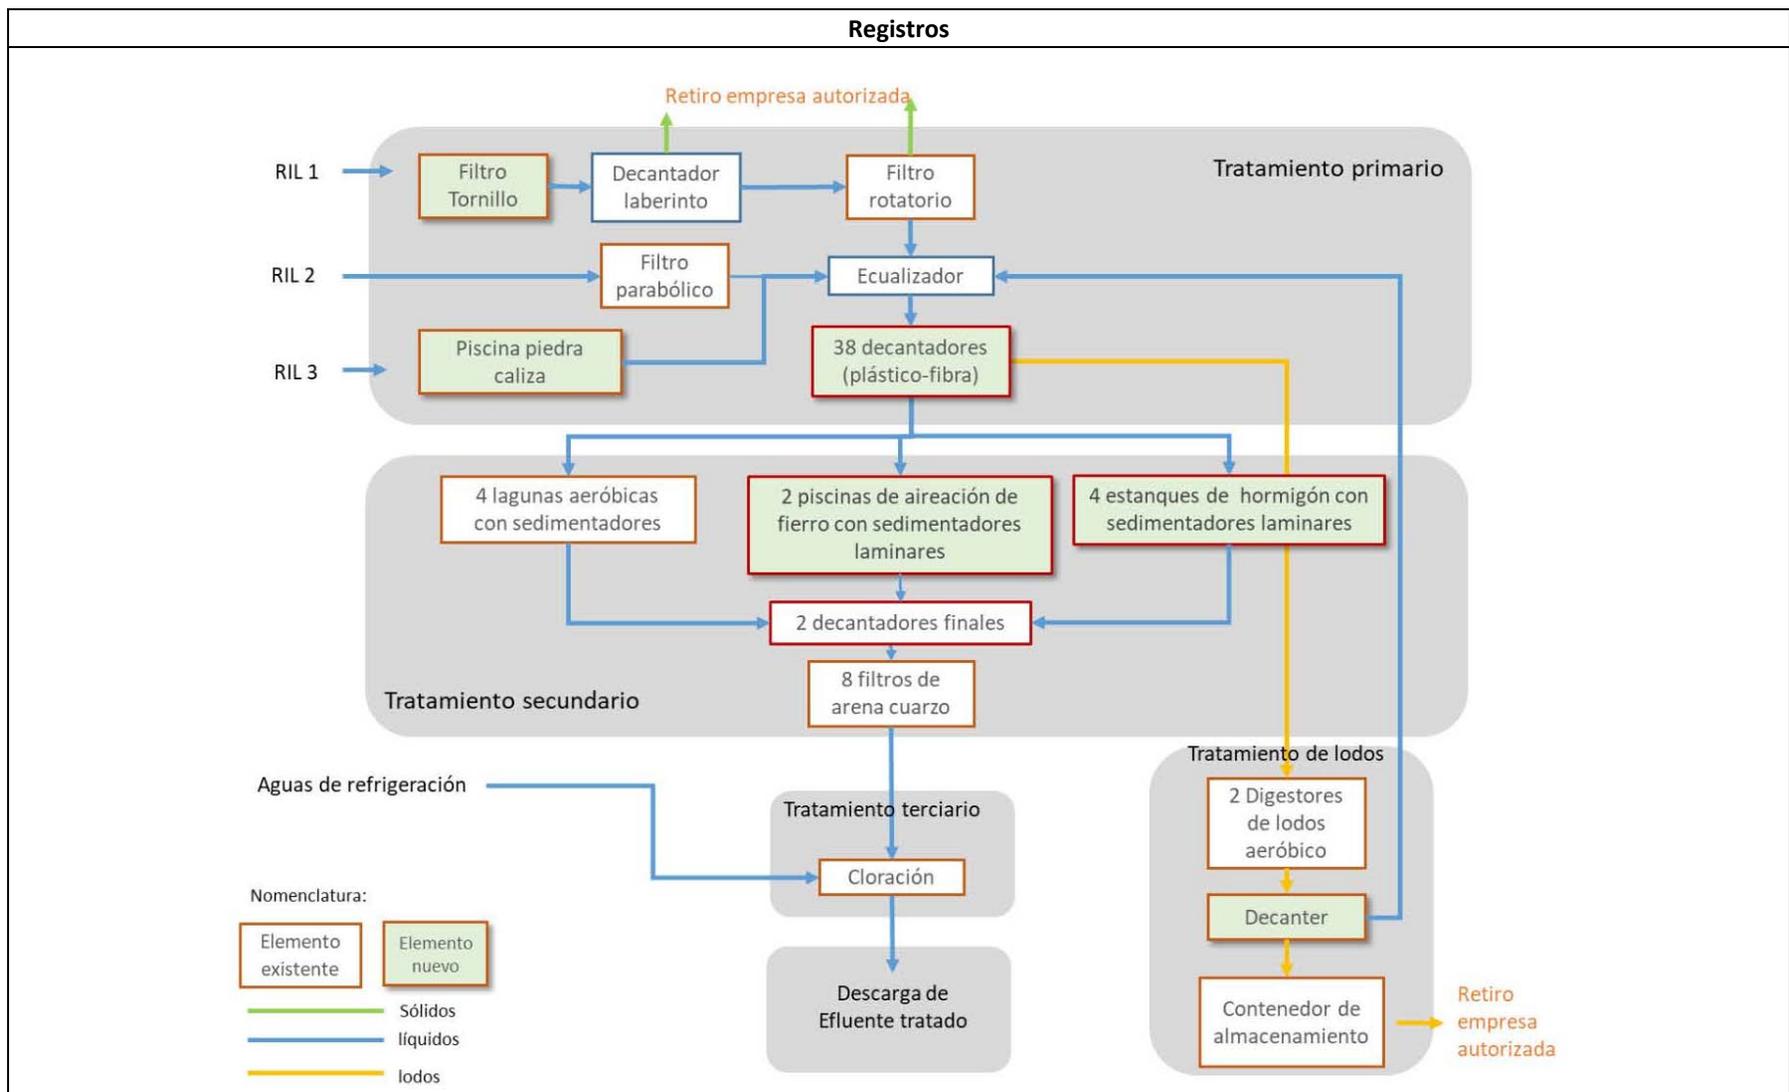
**Figura 7**

**Descripción del medio de prueba:** Diagrama de flujo del Sistema de Tratamiento de RILes actualizado al proyecto que se encuentra en evaluación.

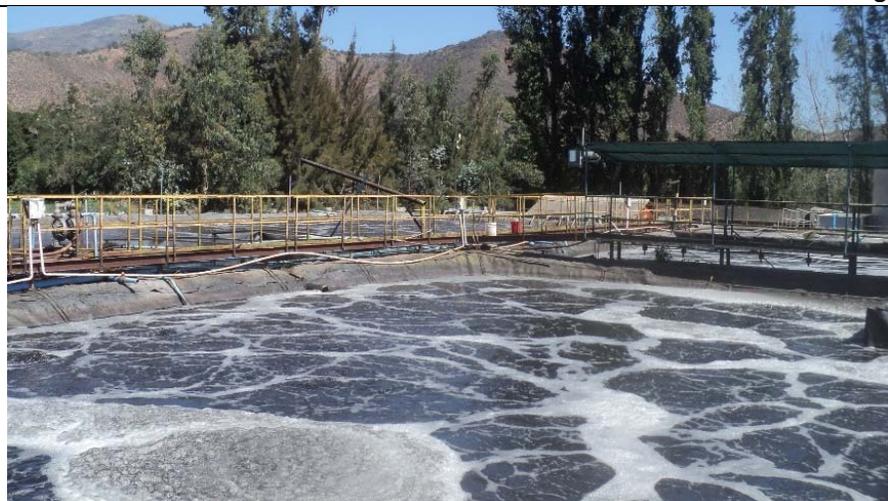
**Fotografía 1.**

**Descripción del medio de prueba:** Vista general de la laguna aireada.

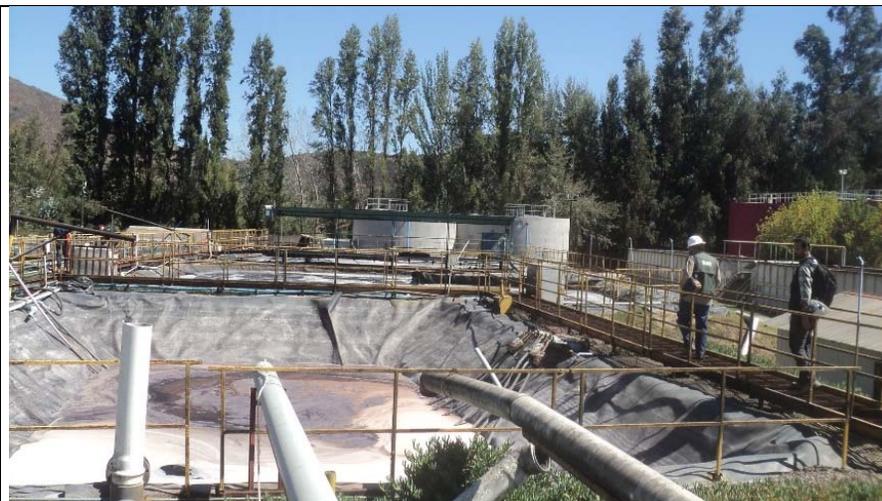
**Fotografía 2.**

**Descripción del medio de prueba:** Vista de uno de los equalizadores observados.

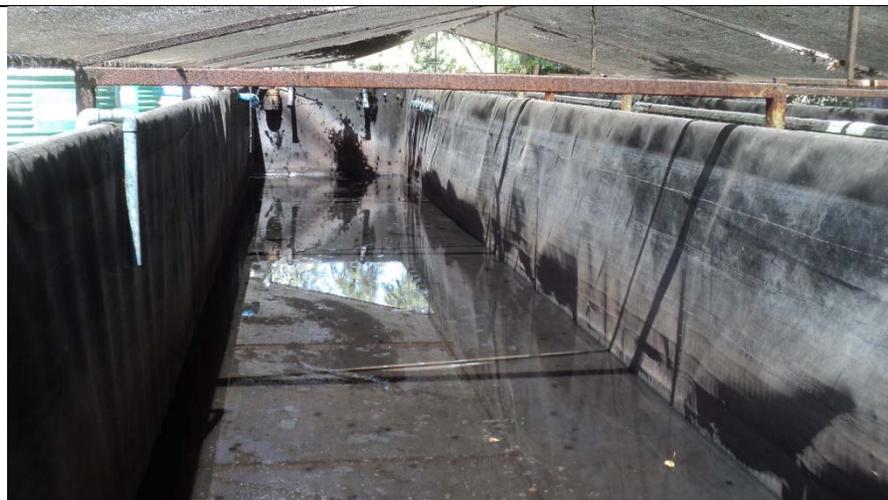
**Fotografía 3.**

- Sistema de neutralización con lecho de piedra caliza: se observa operativo. Sin embargo, no está escurriendo Ril en esta unidad al momento de la visita, y en cambio, se observa una piscina adyacente con agua transparente de la que Hernán Flores indicó que sería agua limpia que se le adiciona al sistema, previo a su disposición.

**Descripción del medio de prueba:** Lecho de caliza.

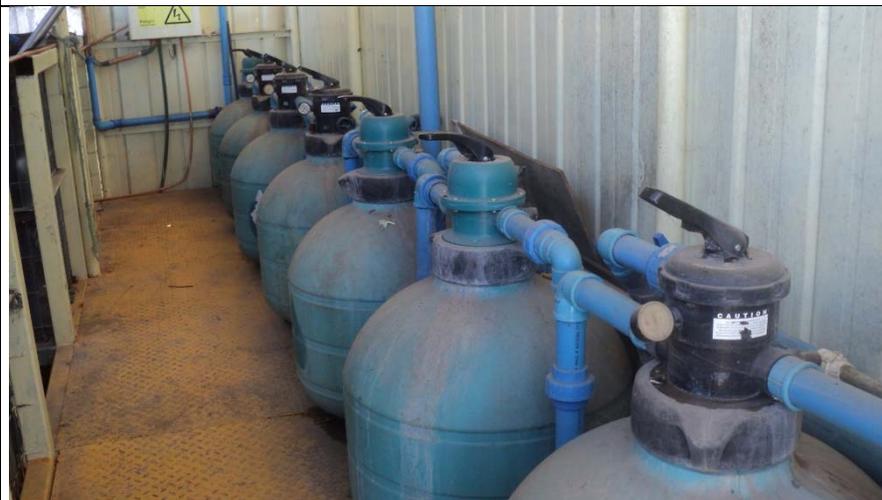
**Fotografía 4.**

**Descripción del medio de prueba:** Filtro de cuarzo.

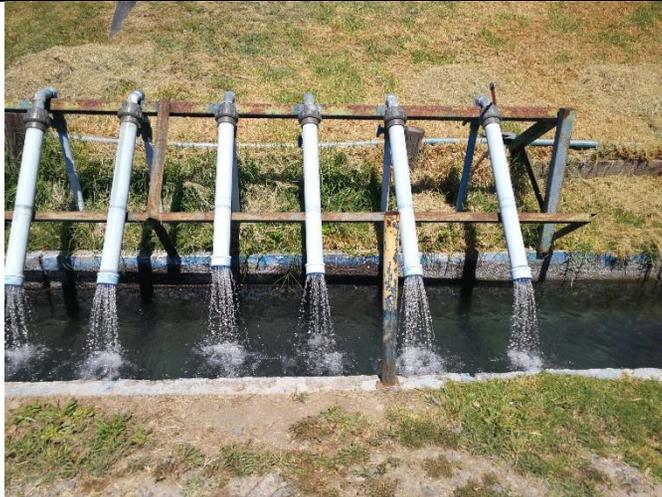
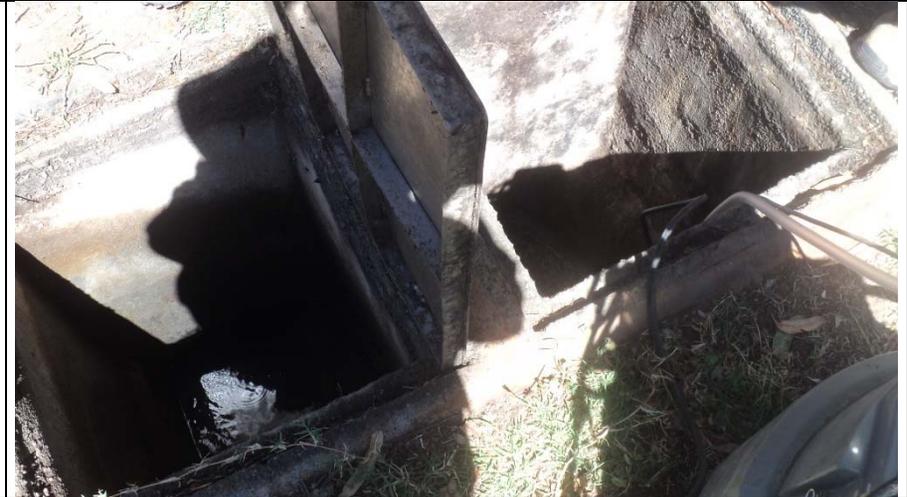
<b>Fotografía 5.</b>	<b>Fecha:</b> 12-03-2018	<b>Fotografía 6.</b>	<b>Fecha:</b> 12-03-2018
<b>Descripción del medio de prueba:</b> Canal de Cloración de Efluente.		<b>Descripción del medio de prueba:</b> Cámara de muestreo.

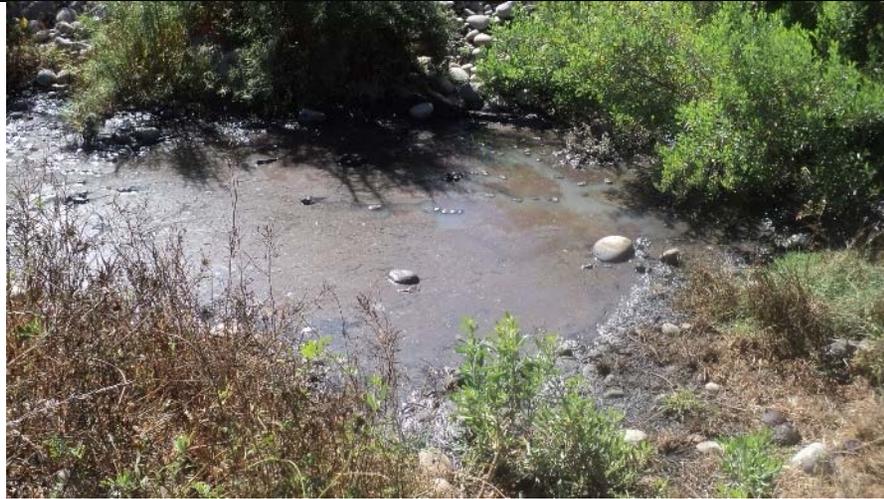
**Fotografía 7.**

**Descripción del medio de prueba:** Vista de uno de los sectores con RIL acumulado observado en la fiscalización.

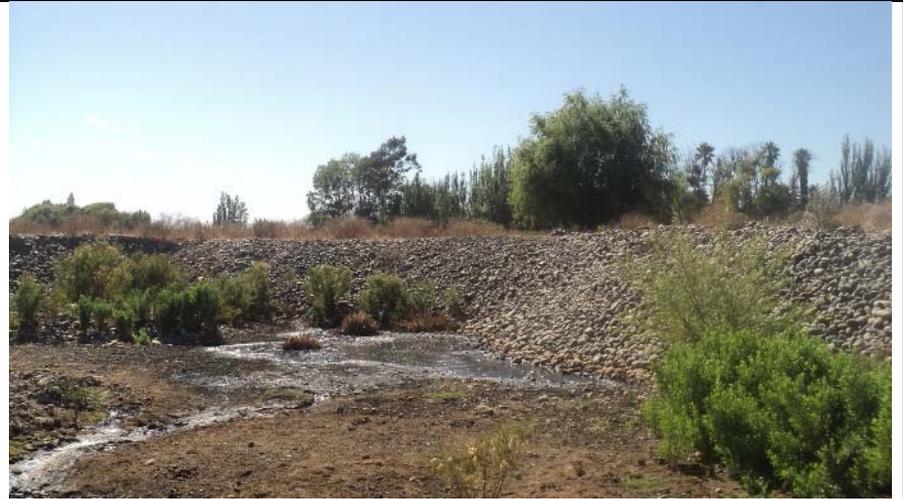
**Fotografía 8.**

**Descripción del medio de prueba:** Vista de uno de los afloramientos observado en la visita inspectiva.

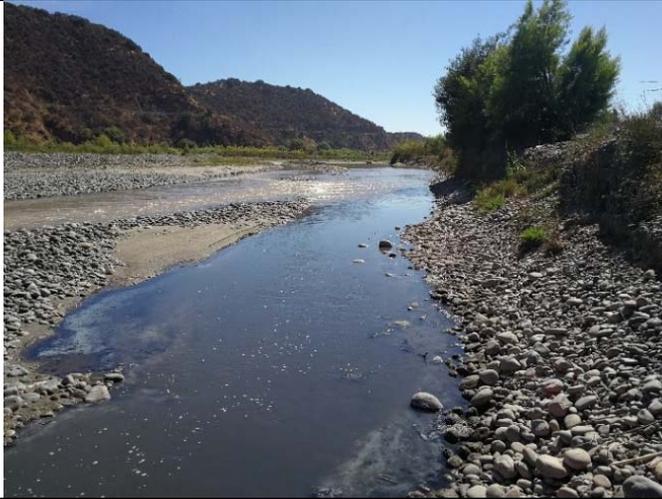
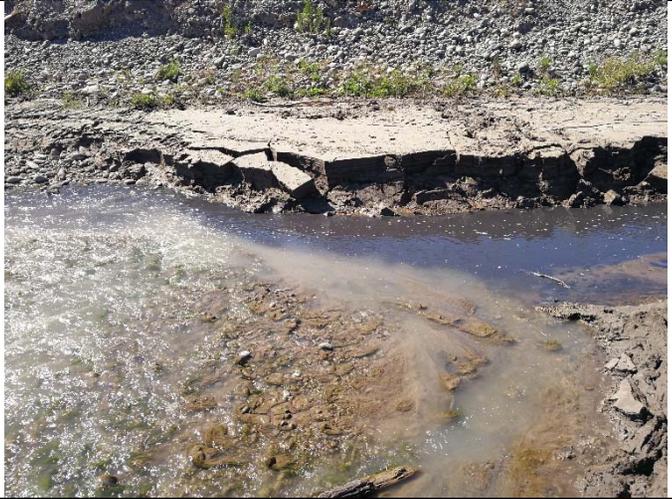
**Fotografía 9.**

**Descripción del medio de prueba:** Vista de la confluencia del RIL aflorado con la descarga de éste.

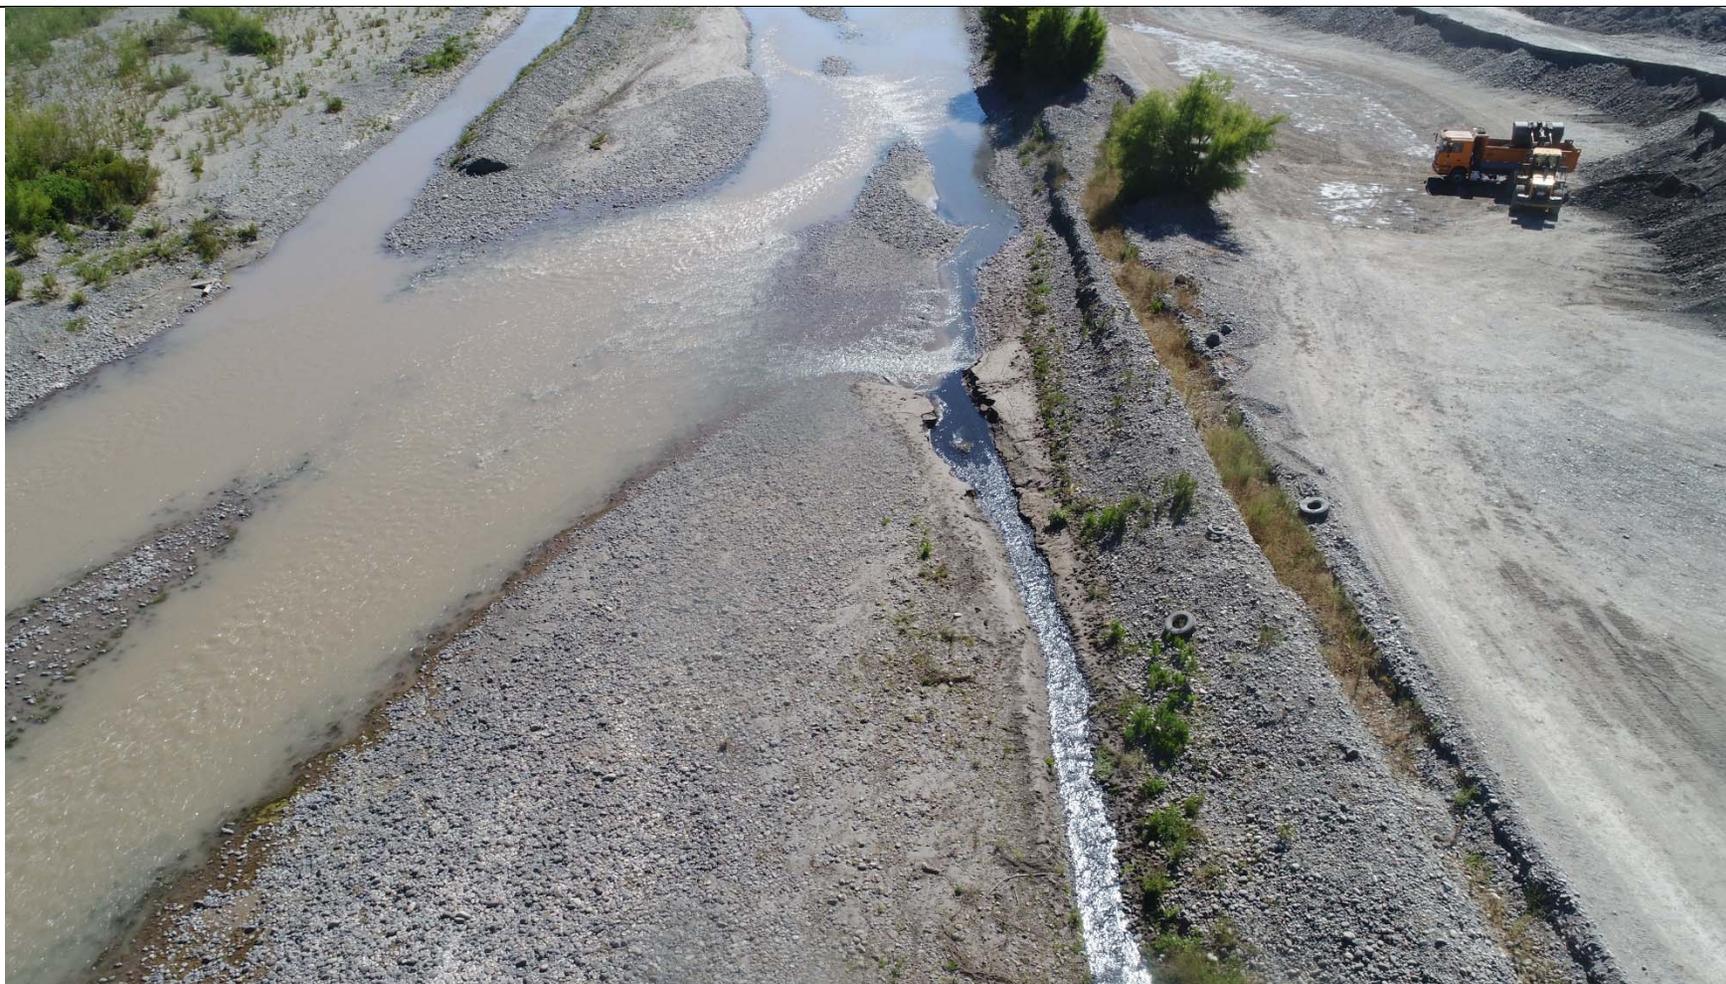
Fotografía 11.

Descripción del medio de prueba: Vista aérea de la descarga de RILes en el río Maipo.

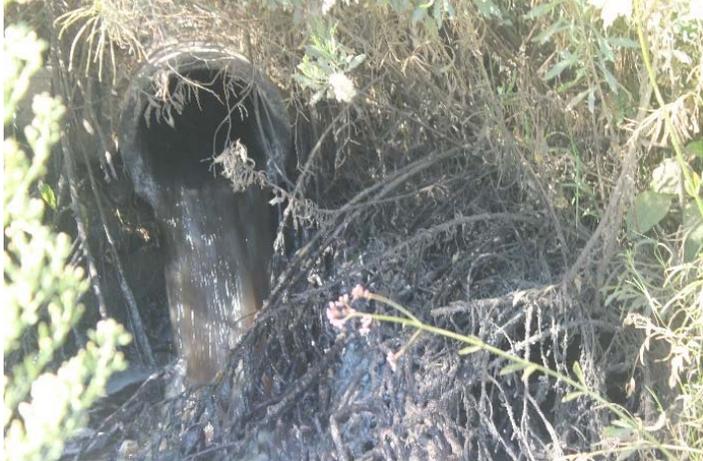
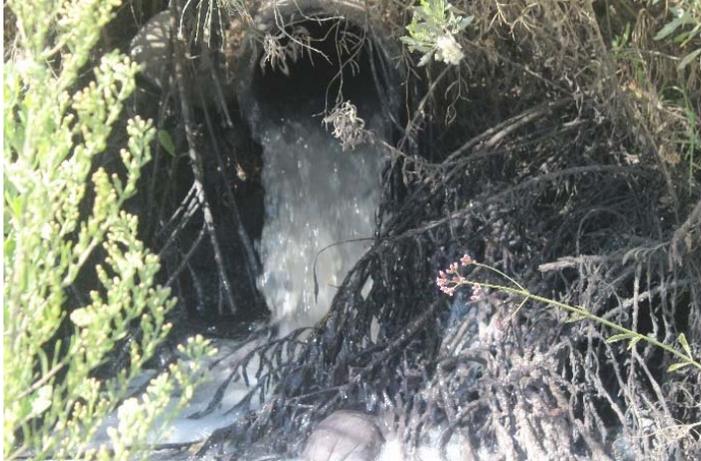
<p><b>Fotografía 12.</b></p>	<p><b>Fecha:</b> 12-03-2018</p>	<p><b>Fotografía 13.</b></p>	<p><b>Fecha:</b> 12-03-2018</p>
<p><b>Descripción del medio de prueba:</b> Vista de la descarga del RIL al principio de la visita (11:12 hrs), donde se observa el vertimiento de un fluido de características viscosas, color violáceo y olor putrefacto, con partículas gruesas de características orgánicas.</p>		<p><b>Descripción del medio de prueba:</b> Vista de la misma descarga, 20 minutos después de la Fotografía anterior (Fotografía 7), donde se observa que el efluente cambió sus características, pasando a tener un color más claro y disminuyendo su olor penetrante.</p>

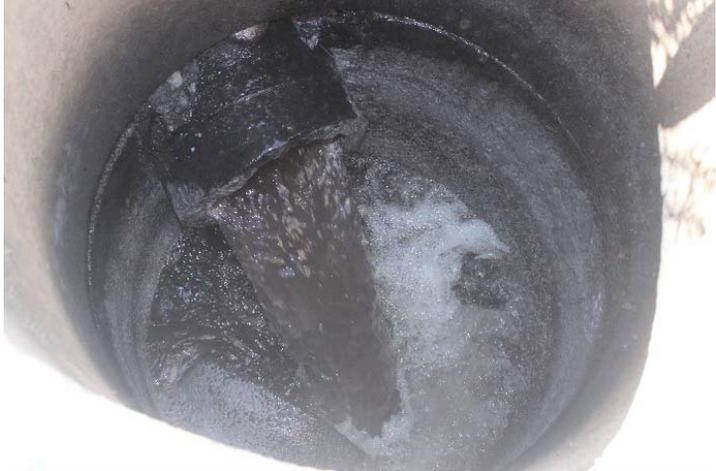
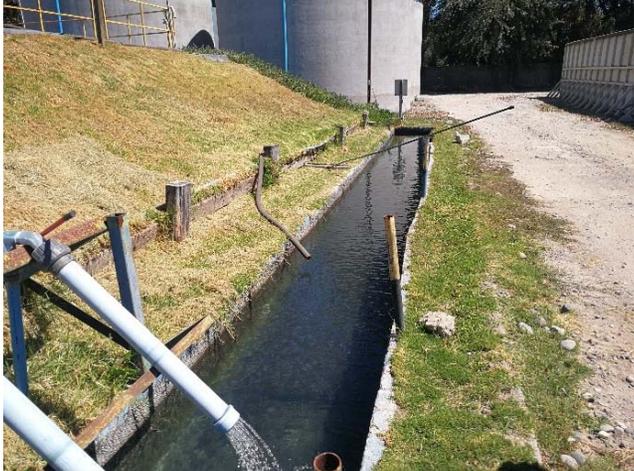
<p><b>Fotografía 14.</b></p>	<p><b>Fecha:</b> 12-03-2018</p>	<p><b>Fotografía 15.</b></p>	<p><b>Fecha:</b> 12-03-2018</p>
<p><b>Descripción del medio de prueba:</b> Vista de la cámara de registro ubicada en la ribera del río Maipo, donde se observa que las características del efluente son similares a lo observado y descrito en la Fotografía 12.</p>		<p><b>Descripción del medio de prueba:</b> Vista del canal del efluente luego de la cloración, donde se observa las características del efluente a la salida de la Planta de Tratamiento Fotografía tomada horas después de la vista a la descarga en el río Maipo.</p>

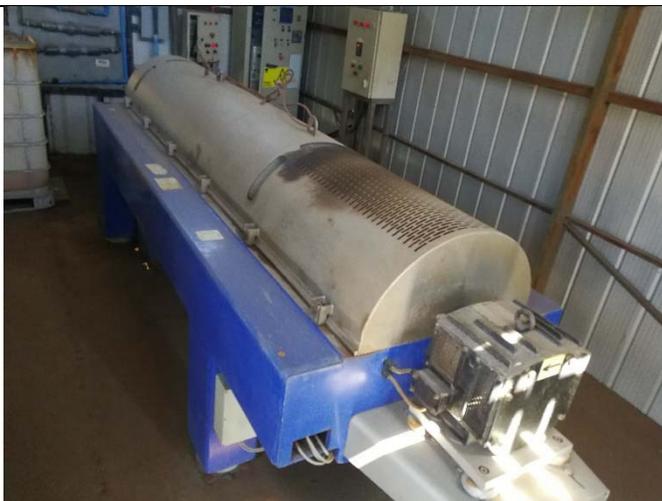
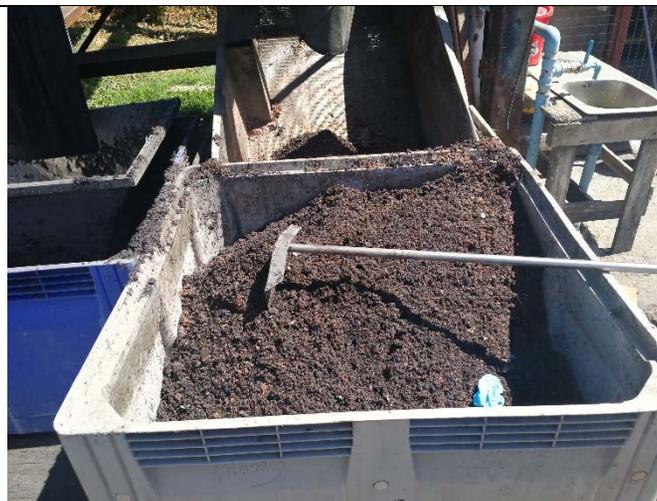
- d) Además, con relación a la Línea de lodos, se constató que el decanter no se encontraba operando en el momento de la inspección y no muestra vestigios de haber sido usado recientemente. Al respecto, Christian Vera mencionó que se extraen lodos del sistema cada 3 meses aproximadamente.

<b>Fotografía 16.</b>	<b>Fecha:</b> 12-03-2018	<b>Fotografía 17.</b>	<b>Fecha:</b> 12-03-2018
<b>Descripción del medio de prueba:</b> Decanter o Filtro rotatorio		<b>Descripción del medio de prueba:</b> se aprecia el almacenamiento de lodos deshidratados en contenedor sin tapa.

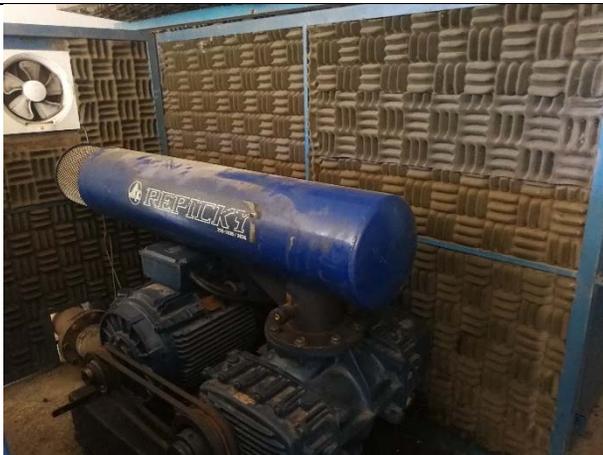
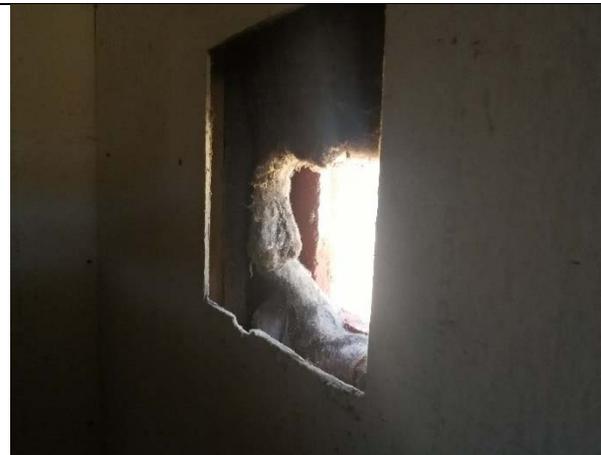
Fotografía 18.

- g) Por lo tanto, los elementos de las casetas de aireadores son deficientes para cumplir con el objetivo de aislación acústica.
- h) Se visitó, además, el muro perimetral acústico levantado al este de la Planta. Este muro está conformado como sándwich, con dos bloques de concreto ranurado y material absorbente entre éstos. En este punto, se observa la sala de compresores, la cual cuenta con un único compresor que está encerrado en la cabina acústica de fábrica. A su vez, se ve una cinta transportadora que lleva material a un camión, la cual sobrepasa la altura del deslinde. Asimismo, se toma registro de dos cintas transportadoras, las cuales se percibe que aportan al ruido emitido por la fuente.

**Descripción del medio de prueba:** Motor de la marca Repicky que se ubica al interior de una de las casetas de aireadores.

**Descripción del medio de prueba:** Vista las características del aislamiento de las casetas de aireadores observadas.
