INFORME TÉCNICO DE FISCALIZACIÓN AMBIENTAL

PLANTA SUGAL QUINTA DE TILCOCO

DFZ-2018-888-VI-RCA-IA

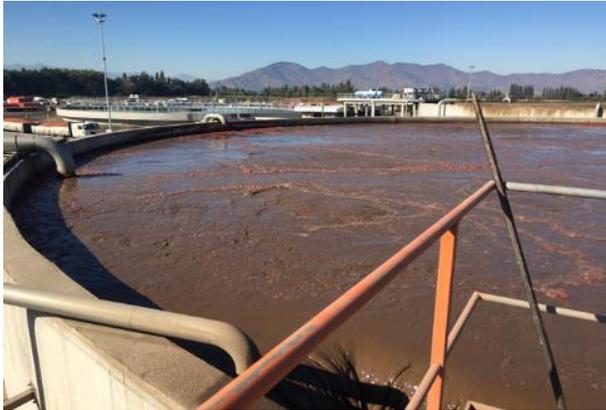
Fotografía 1.

Descripción Medio de Prueba: Fotografía muestra reactor biológico de lodos activos, tratamiento biológico, Planta RILes Existente (RCA N° 258/2006).

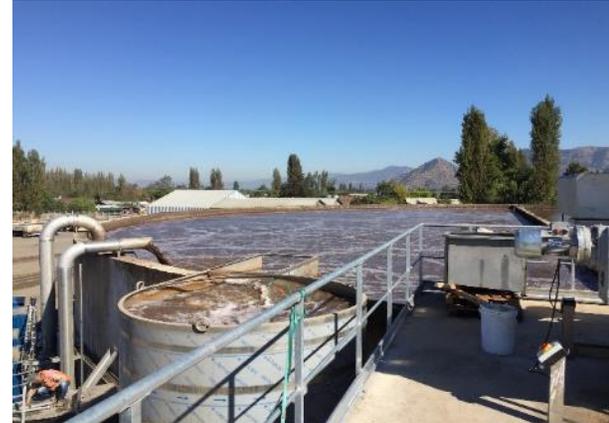
Fotografía 2.

Descripción Medio de Prueba: Fotografía muestra reactor biológico de lodos activo y desarenador de la Planta RILes nueva, operando de marzo de 2018.

- d. Al momento de la inspección se constató la operación de 2 plantas de tratamiento de RILes en forma paralela e independiente (Imagen 1).
- e. Se constató la construcción y el funcionamiento de una nueva planta de tratamiento de RILes (fotografía 2), la cual cuenta con las mismas unidades de tratamiento que la planta de tratamiento de RILes existente (RCA N° 258/2006). De acuerdo a lo señalado por el Sr. Renato Rodríguez, ésta nueva planta

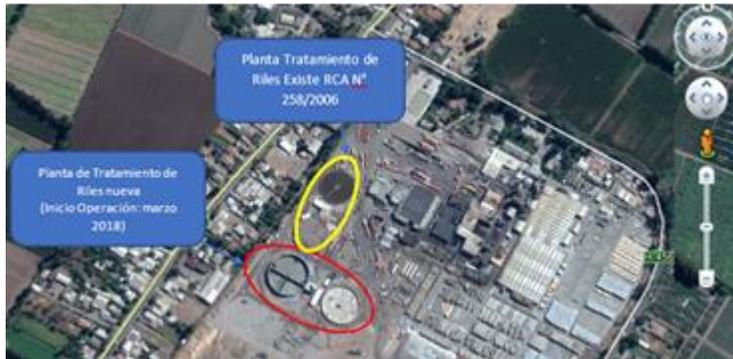
Imagen 1.

Descripción Medio de Prueba: En Imagen satelital obtenida de la herramienta Google Earth correspondiente a febrero de 2018, se aprecia construcción de nueva planta de tratamiento de RILes a un costado de la planta de RILes existente.

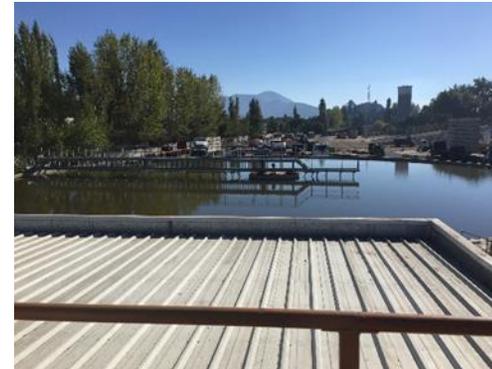
Fotografía 3.

Descripción Medio de Prueba: Fotografía muestra estanque clarificador de la Planta de Tratamiento de RILes existente (RCA N° 258/2006).

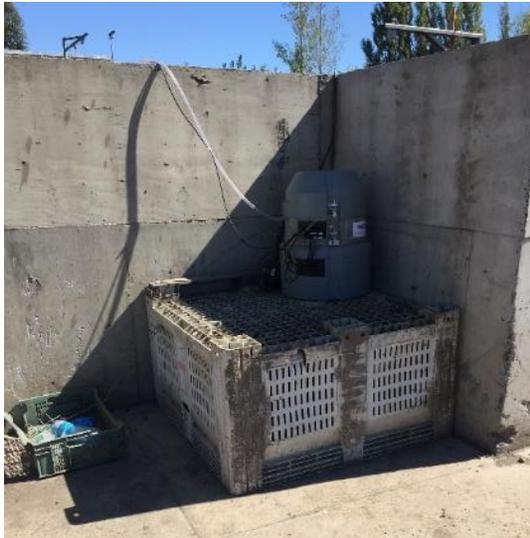
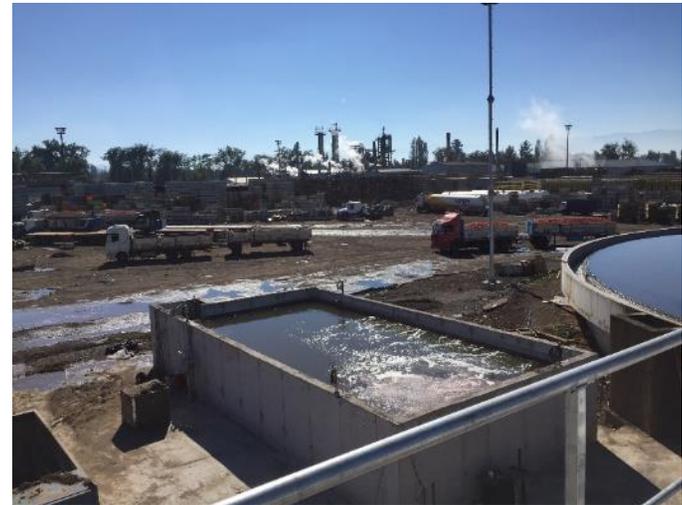
Fotografía 4.	Fecha: 20-03-2018		Fotografía 5.	Fecha: 20-03-2018	
Coordenadas DATUM WGS84 HUSO 19	Coordenada Norte: 6.196.161	Coordenada Este: 319.156	Coordenadas DATUM WGS84 HUSO 19	Coordenada Norte: 6.196.161	Coordenada Este: 319.156
Descripción Medio de Prueba: Fotografía muestra monitoreo de los parámetros del efluente tratado, de la Planta RILes existente (RCA N°258/2006), el cual se realiza en la cámara de cloración y no en la cámara de monitoreo establecida en la Resolución de Monitoreo (RPM) de la SMA.			Descripción Medio de Prueba: Fotografía muestra estanque de cloración planta de tratamiento de RILes existente (RCA N°258/2006).

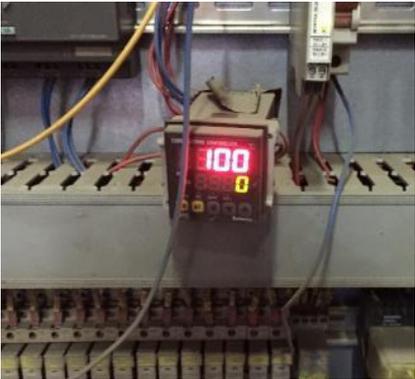
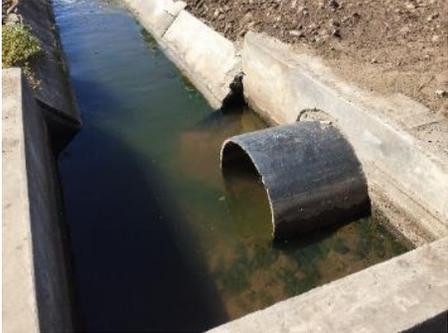
Fotografía 6.	Fecha: 20-03-2018	Fotografía 7	Fecha: 20-03-2018
Descripción Medio de Prueba: Fotografía muestra caudal de descarga de planta de tratamiento de RILes existente (RCA N° 258/2006).		Coordenadas DATUM WGS84 HUSO 19	Coordenada Norte: 6.195.836 Coordenada Este: 319.411
		Descripción Medio de Prueba: Fotografía muestra tubería y punto de descarga de planta de tratamiento de RILes existente.

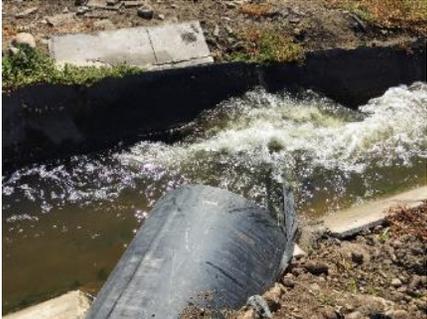
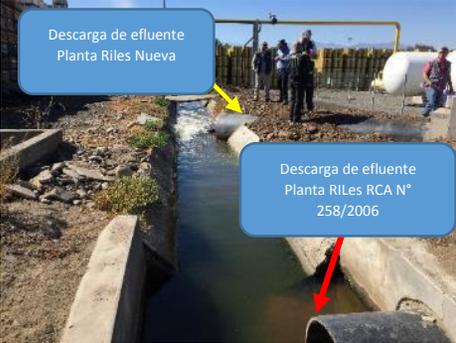
Fotografía 8.	Fecha: 20-03-2018	Fotografía 9.	Fecha: 20-03-2018
Coordenadas DATUM WGS84 HUSO 19	Coordenada Norte: 6.196.121	Coordenada Este: 319.249	
Descripción Medio de Prueba: Fotografía muestra tubería y punto de descarga de planta de tratamiento de RILes nueva.		Descripción Medio de Prueba: Fotografía muestra los puntos de descargas de efluentes de cada una de las plantas de tratamiento de RILes.

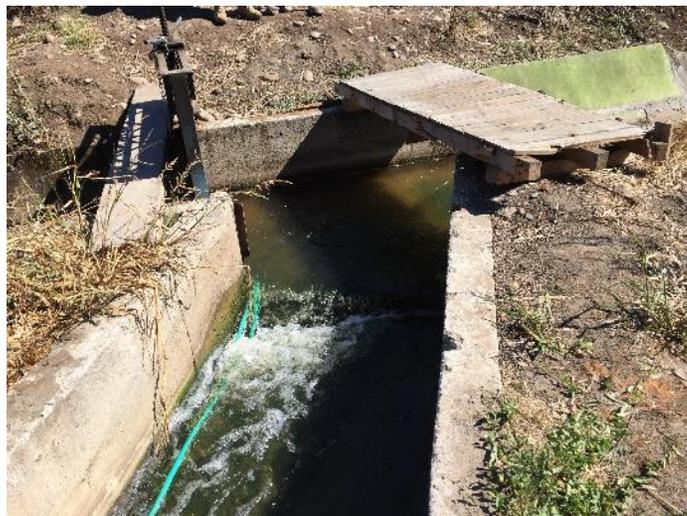
Fotografía 10.

Descripción Medio de Prueba: Fotografía muestra conexión de canal interior planta Sugal que conduce los efluentes tratados con canal Silvano.

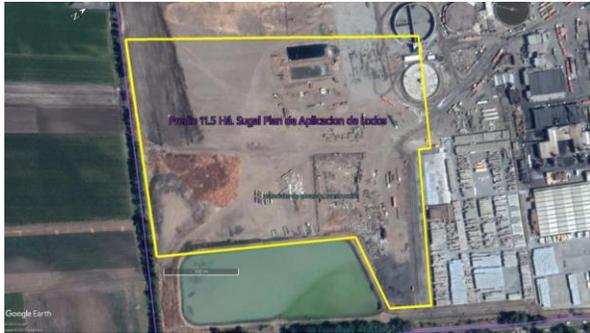
Imagen 2.

Descripción Medio de Prueba: Imagen muestra vista del predio de 11,5 hectáreas que, según indica el Plan de Aplicación de Lodos, corresponde a la superficie disponible. (Imagen 1, proporcionada por SAG).

- h. De acuerdo a lo constatado en terreno, lo informado por el SAG y los antecedentes aportados por el Titular, sobre las cantidades de lodos incorporados al suelo del predio al interior de la Planta Sugal, se puede aseverar, que la empresa ha realizado aplicación de lodos al suelo, en las temporadas de enero a mayo de 2017 y febrero a abril de 2018, sin antes haber subsanado las observaciones encontradas por el SAG y, además, haber superado la capacidad máxima de aplicación de lodos al suelo, de acuerdo a lo establecido en el D.S N° 3/2012, por lo que, se desconoce cuál es la afectación sobre la calidad suelo del predio utilizado, ya que el titular no ha reportado ante el SAG, los respectivos análisis de suelo exigidos en el Artículo 16, Decreto 3/2012, antes de cada aplicación.

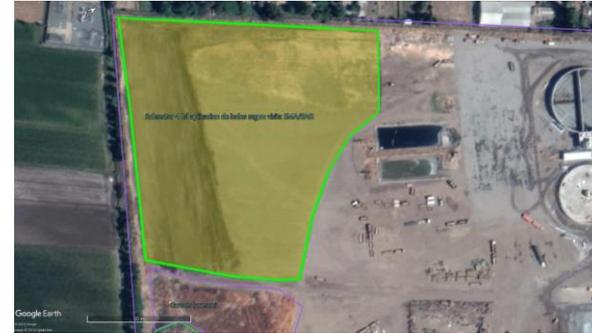
Descripción Medio de Prueba: Imagen muestra detalle de subsector destinado a la disposición de lodos constatado durante la fiscalización, con una superficie aproximada de 4 hectáreas. (Imagen 2, proporcionada por SAG)

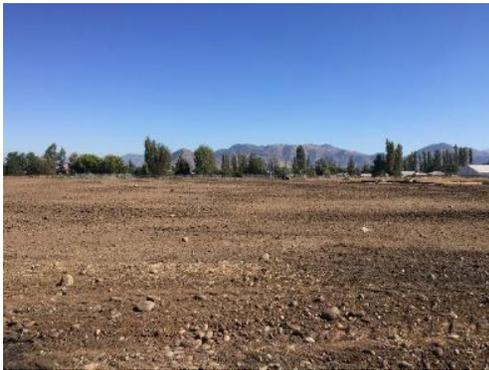
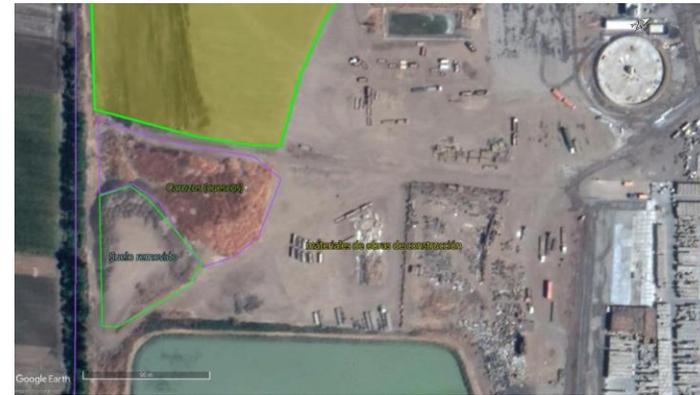
Fotografía 12.

Descripción Medio de Prueba: Fotografía muestra predio donde se incorporan los lodos generados en las dos Plantas de RILes constatadas.

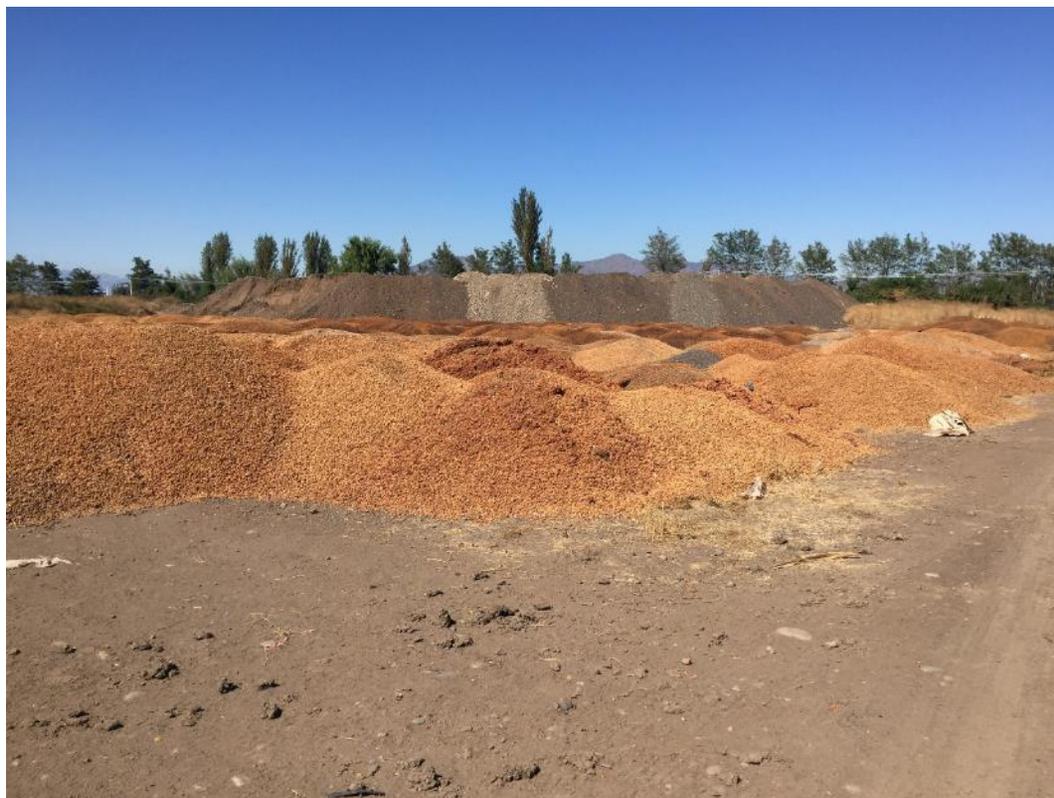
Fotografía 13.

- d. De acuerdo a lo informado por el Gerente de Operaciones, del total del terreno designado para la incorporación de lodos dentro de la planta, solo se estaba ocupando una superficie aproximada de 6 há (percepción visual), el resto del terreno (6 há aprox.) se encontró con acopios de desechos carozos procesados (cuescos de durazno), tierra, y otros materiales de la construcción. (Fotografía 13).
